FOLYÓSZABÁLYOZÁSI MŰVEK MORFODINAMIKAI HATÁSVIZSGÁLATA A MAGYARORSZÁGI FELSŐ-DUNÁN

Nyiri Emese¹, Dr. Török Gergely Tihamér^{1,2}, Dr. Baranya Sándor¹

¹Budapesti Műszaki és Gazdaságtudományi Egyetem, Építőmérnöki Kar,
Vízépítési és vízgazdálkodási Tanszék

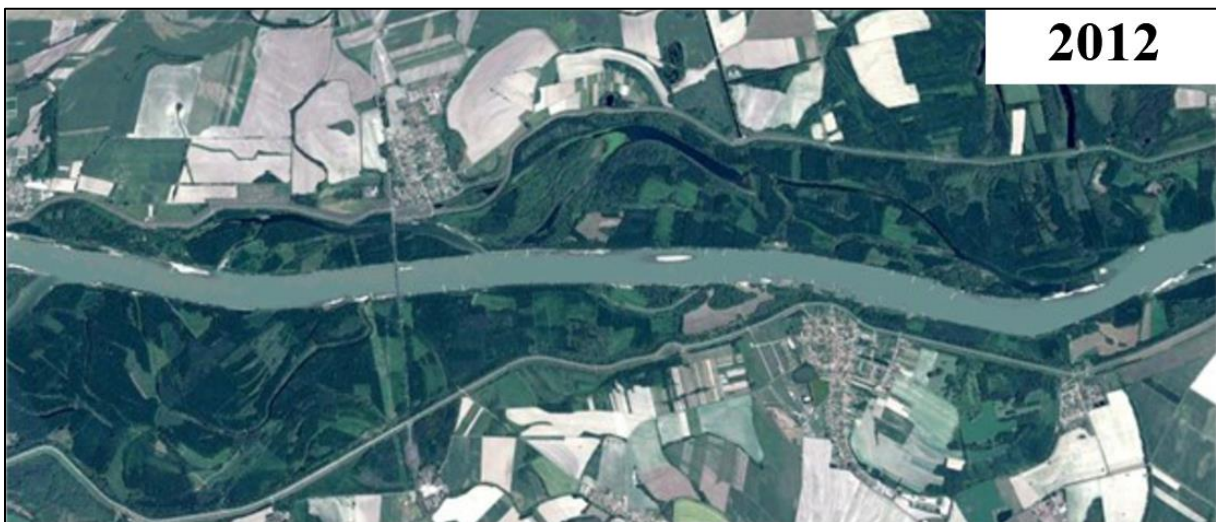
2. ábra: Ortofotó a Duna jelenlegi állapotáról (2012) (Forrás: DuRe Flood project 2015)

A Duna megélt már rengeteg szabályozási munkálatot, gondolva itt a 19.századi folyószabályozásra, ahol az akkori fonatos jellegű ágrendszerből (1. ábra) egy főmedret alakítottak ki (2. ábra), amely kedvezőbb hajózási feltételeket biztosít, illetve jobb árvízlevezető képességet.

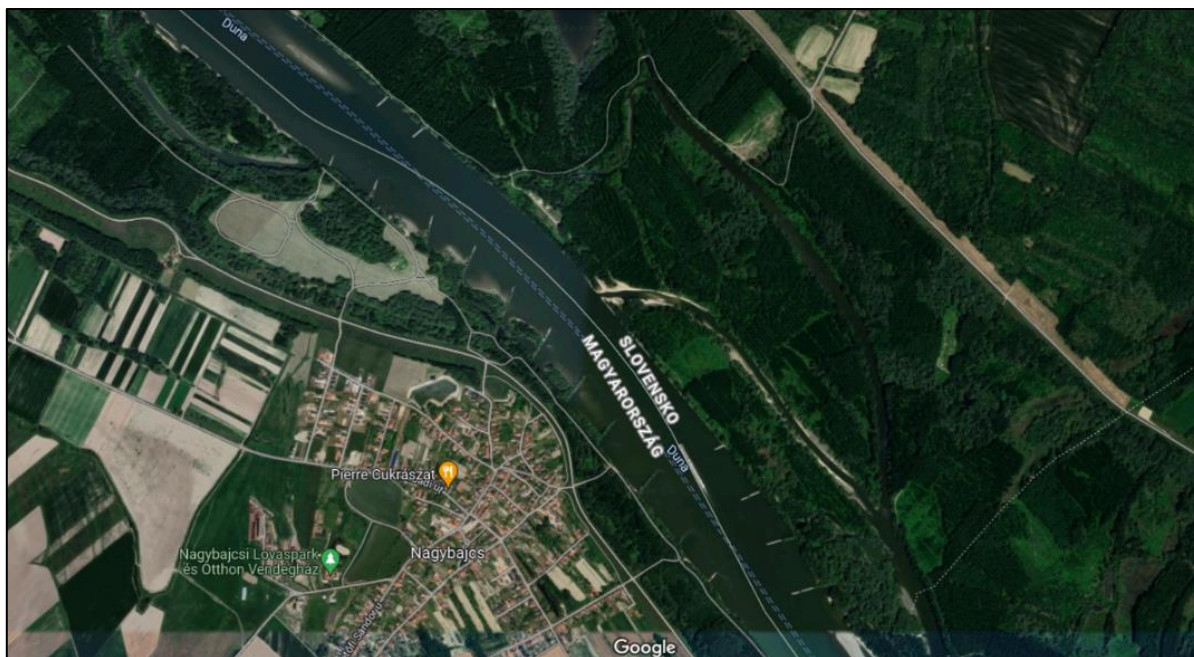
3. ábra: Sarkantyúsor Nagybajcsnál (Forrás: Google Maps, 2022)

Az átvágások következtében a hordalékhozam az alvízi szakaszon növekedett és egyes részeken a lerakódott hordalék a meder fokozatos feltöltődését, illetve a kavicspadok mederszűkületek kialakulását eredményezte, amelyek a későbbiekben hajózási problémákat is előidéztek. Megoldásként a következő beavatkozás a 20. század első felében épülő sarkantyúk/sarkantyúsorok voltak, melyet több helyen is alkalmaztak a magyarországi Felső-Dunán, melyet a 3. ábra is szemléltet.

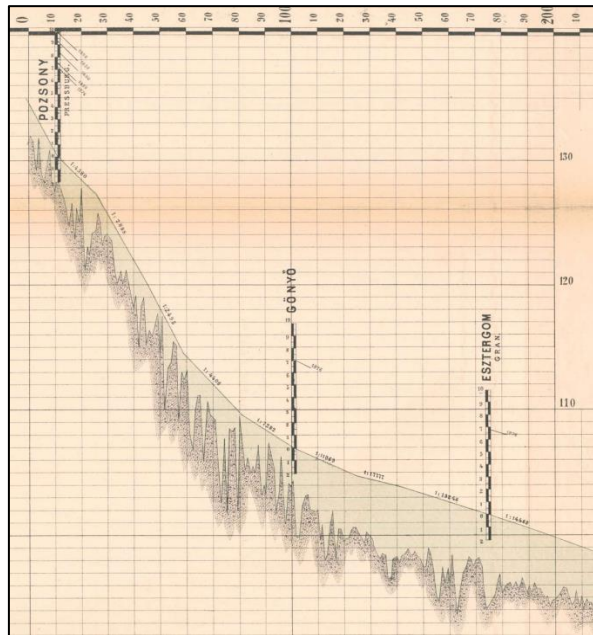
4. ábra: Duna hossz-szelvénye a 19. századi szabályozás előtt (Lanfranconi, 1882)

Az irodalomkutatás során biztos alapot nyújtott egy 2020-as TDK munkához elvégzett adatelemzési és irodalomkutatási munka (Nyiri, 2020). Nagy segítséget adott Bogárdi János: *Vízfolyások hordalékszállítására* című könyve, Tóry Kálmán: *A Duna szabályozása* című könyve és a *Vízrajzi Évkönyvek*. Ezen irodalmak a jelenlegi kutatási munkának is fontos pillérét képezték. 2020-ban a *Vízrajzi Évkönyvekből* kigyűjtött szelvény adatokat a dunaalmási szelvény adataival lettek kibővítvve. Ennek célja az volt, hogy a vizsgált szakasz alvízi irányában is meg tudjuk figyelni a változásokat. Továbbá, nagy segítségünkre voltak még a VITUKI Tanulmánytár 1954-es feljegyzései, melyhez a Vízügyi Levéltáron keresztül tudtunk hozzájutni. Az irodalomkutatásra nagy hangsúlyt fektettünk, hiszen később egy modellnél az igazolásnak és paraméterezésnek biztos alapot tud adni egy megfelelő szakirodalmi kutatás és a feldolgozott adatok alapján a morfordinamikai folyamatokra vonatkozó feltárás. A több időszakból összegyűjtött adatokból megállapítást lehet tenni a morfológiai változásokra és folyamatokra. Kettő beavatkozás hatását vizsgáltuk ebben a tanulmányban, így az azokat megelőző és követő adatok gyűjtése volt a cél. A két beavatkozás egyike a 19. századi szabályozás, a másik a sarkantyúk beépítése a 20. század első felében. A 19. századi szabályozás előtt nem sok érdemi adat állt rendelkezésre, viszont a szakirodalmi kutatás alapján egy nagyon lényeges forrásra tettünk szert, amely a szabályozás előtti Duna hossz-szelvénye (Lanfranconi, 1882). Az említett korabeli hossz-szelvényt a 4. ábra mutatja be, amin az látható, hogy a szakasz nem azonos esési tendenciát követett. A felső szakaszon

meredekebb esés volt jellemző, amely az alsó szakaszt elérve drasztikusan lecsökkent, Gönyű térségében. Korábbi vizsgáltunk során (Nyiri, 2020) arra mutattunk rá, hogy az eséstörést a szelektív erózió okozza.

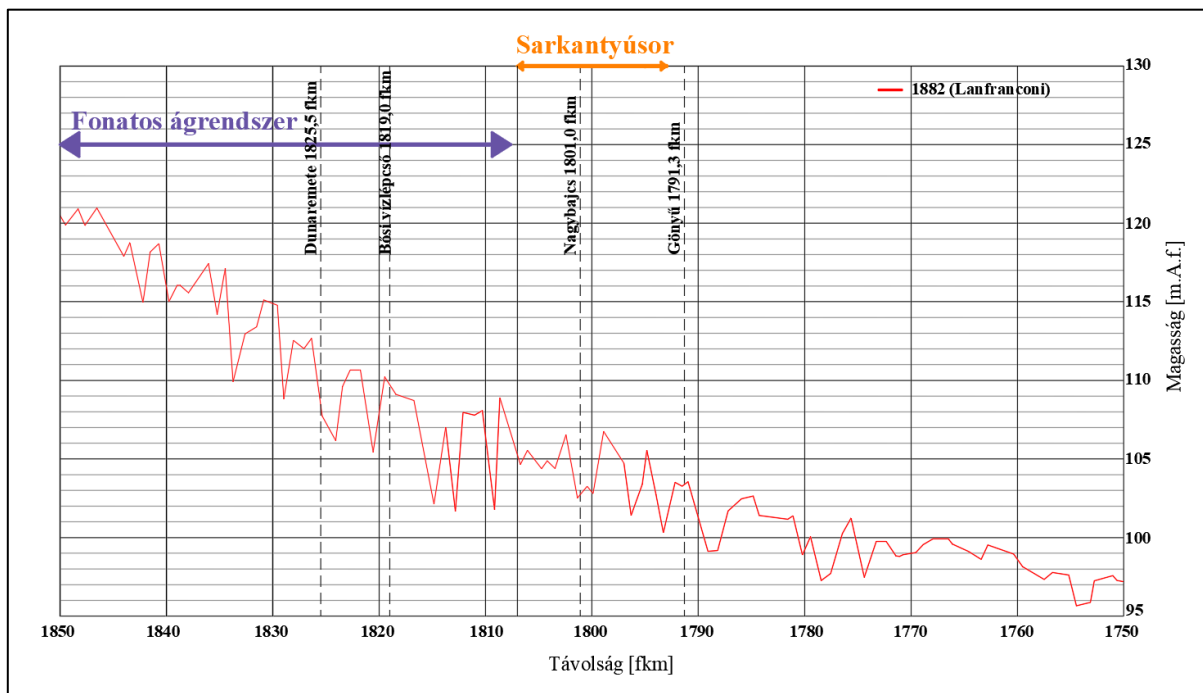
5. ábra: 1882-es hossz-szelvény digitalizált része

A korabeli hossz-szelvényt digitalizáltuk, hogy fel tudjuk tárni a hossz-szelvények közötti különbségeket. Az 5. ábrán látható a digitalizált hossz-szelvény, illetve az ábrán jelöltük a beavatkozásokat is és azokat a szelvényeket is, amelyekről érdemi mennyiségű morfológiai adatot is találtunk.

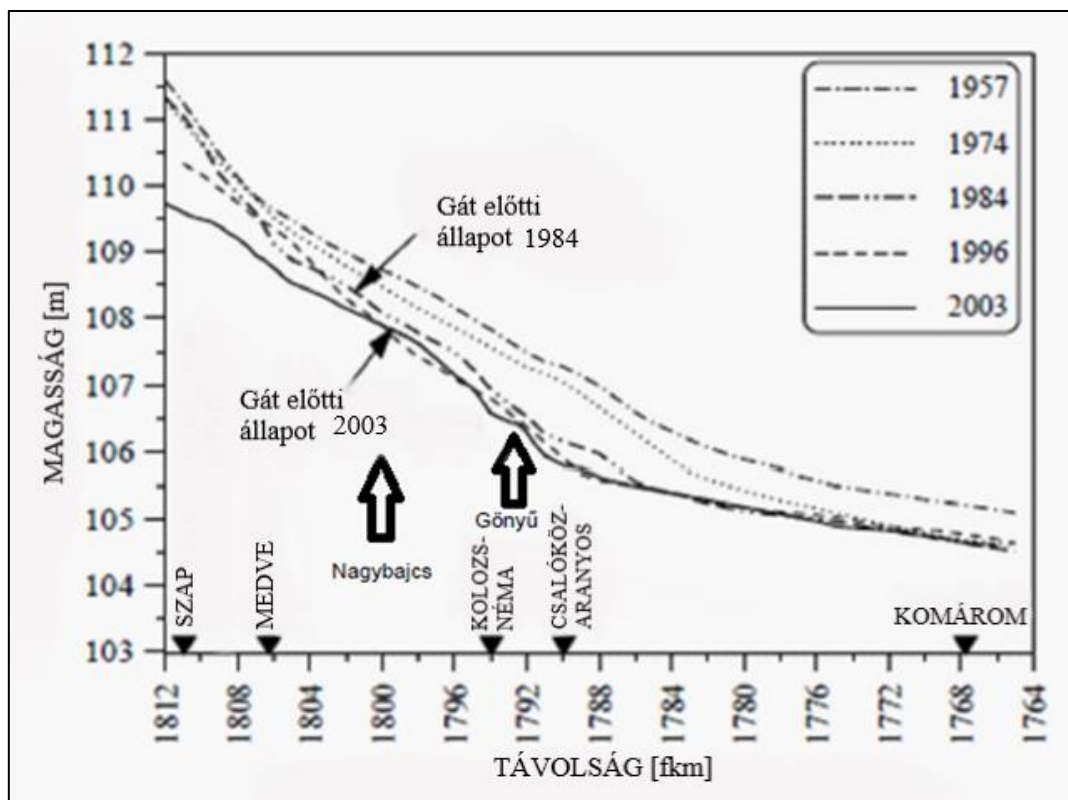
7. ábra: Dunai kisvízi vízszint hossz-szelvények változása a 20. században (Holubová et al., 2004)

Az eséstörés elhelyezkedése a hossz-szelvényeken is megfigyelhető, amivel egy külföldi tanulmány is részletesen foglalkozik (Holubová et al., 2004). A 7. ábrán látható öt kisvízi vízszinthossz-szelvény összehasonlítása. A legrégebbi felhasznált hossz-szelvény 1957-es, míg a legfrissebb 2003-as. Megfigyelhető, hogy a bemutatott szakaszon folyamatos vízszintcsökkenés figyelhető meg a vizsgált közel 50 éves időszakban. Az eséstörés Gönyű környezetében helyezkedik el és az is látható, a törés helye az idő múlásával változik és a felvízi irányba tolódik el. Hasonló, nem alvízi irányba történő eséstörés helyzetének vándorlását sikerült már kimutatni a Dráva esetén is (Nyiri, 2021).

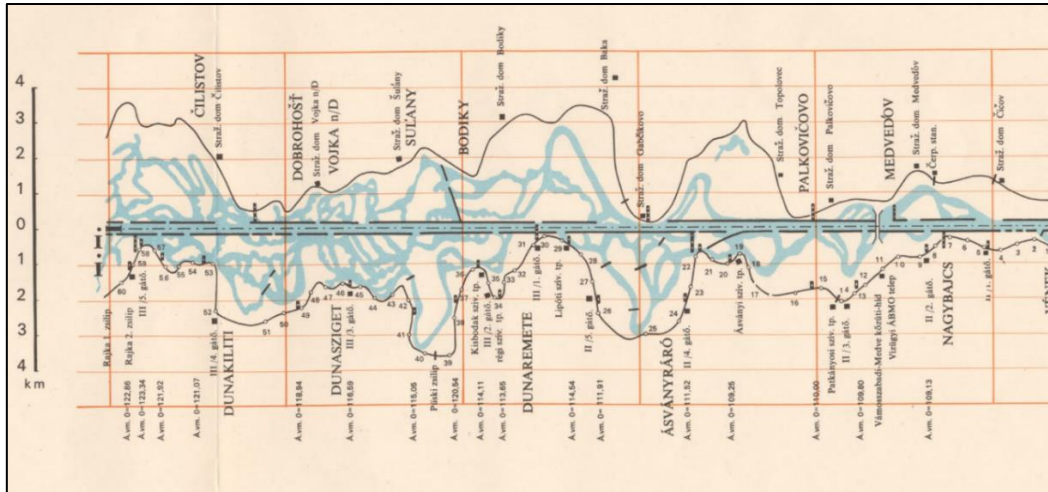
10. ábra: Fonatos ágrendszer a magyarországi Felső-Dunán (VITUKI, 1954)

A szabályozás előtt a Felső-Duna fonatos jelleget mutatott. A szabályozás célja egy főmeder kialakítása volt, ami előnyösebb hajózási feltételeket biztosít, illetve jobb árvízlevezető képességet. A 10. ábra mutatja be a vizsgált, fonatos jellegű szakaszt.

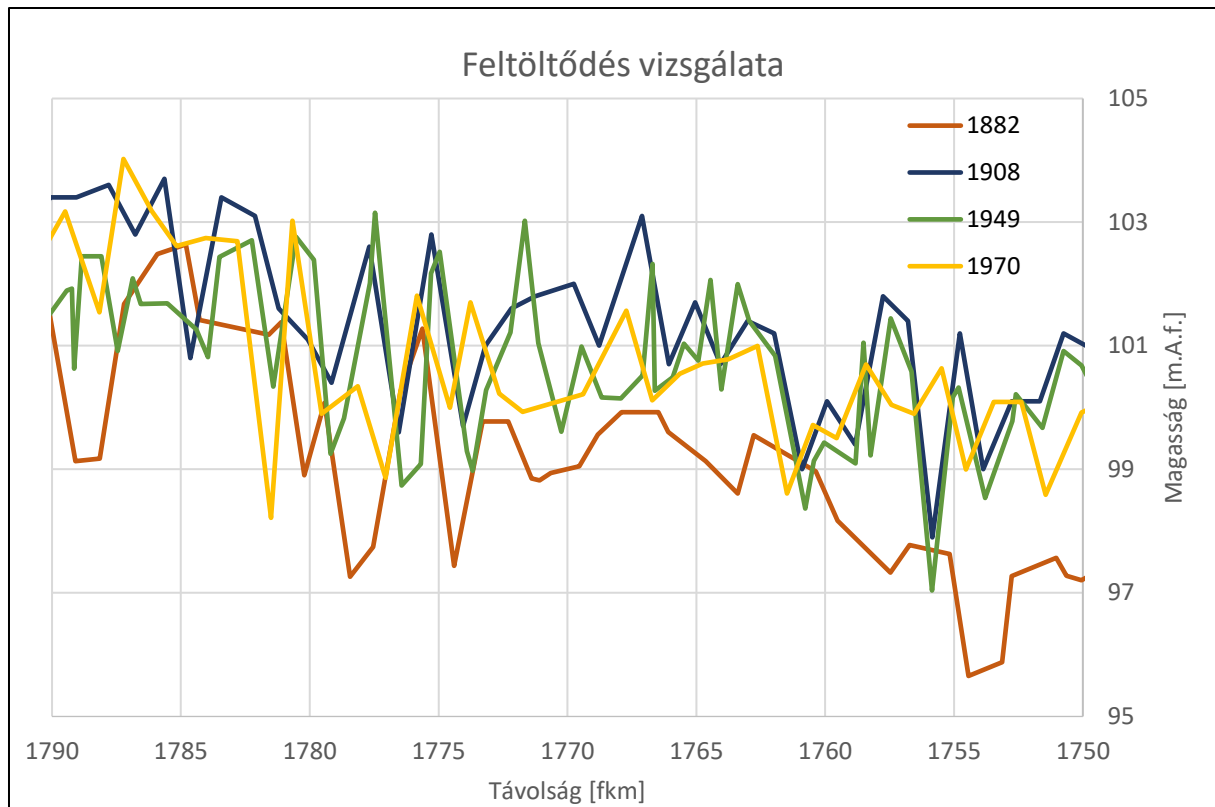
18. ábra: Feltöltődés hossz-szelvény alapú vizsgálata

Már a bevezetésben is említettük, hogy a vizsgált szakasz egyes részein mederfeltöltődés ment végbe az elmúlt időszakban. Jelen fejezetben azt vizsgáltuk meg, hogy a 20. század első felében milyen tendenciát követnek a mederváltozások a korábbi beavatkozások (kanyarulat átvágások, sarkantyúzás) alvívén. A vizsgálatunkhoz a 18. ábrát vettük alapul, ahol az látható, hogy az alvívén az átvágások után elkezdett töltődni a meder (narancssárga és kék vonalak). Az 1750 fkm-es szelvényben 1882 és 1908 között ~3 méteres töltődést lehet látni. A hossz-szelvények azt is megmutatják, hogy az 1949-es hossz-szelvény (zöld) valamelyest követi az 1908-ast, de a korábbi trendtől eltérően kismértékű erózió jelentkezik. Az 1970-es hossz-szelvényénél látványosabban látható, hogy kimosódás van jelen.
