EXPERIENCIAS DE EXTENSIÓN EN VIVIENDAS DE ESCASOS RECURSOS EN EL SECTOR RURAL DE TUCUMÁN

Instituto de Acondicionamiento Ambiental
Facultad de Arquitectura y Urbanismo
Universidad Nacional de Tucumán

El objetivo del presente trabajo es presentar una experiencia realizada con alumnos y docentes de la Facultad de Arquitectura y Urbanismo de la Universidad Nacional de Tucumán, en relación con instalaciones sanitarias en viviendas rurales de la zona del Valle Calchaquí de la provincia de Tucumán, con incorporación de sistemas de calentamiento de agua solar.

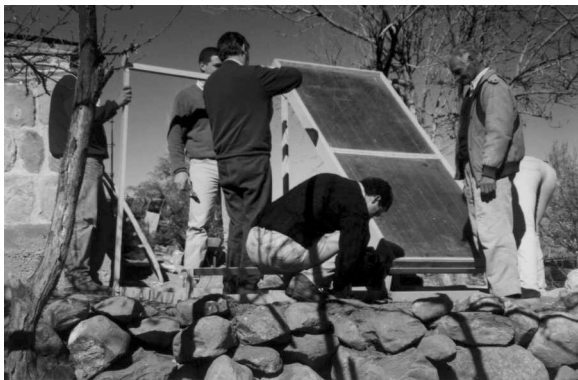
Fotografía 1: Equipo de trabajo instalando los captadores.

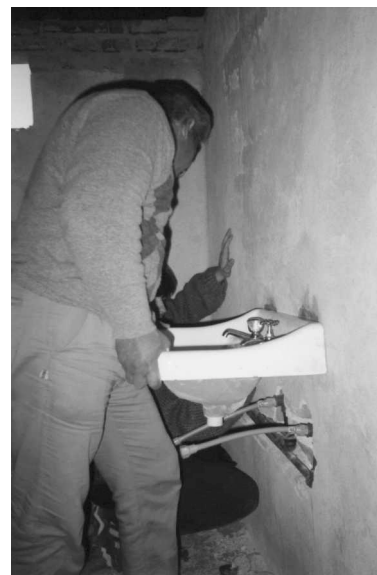
Fotografía 2: trabajos de instalación sanitarias.
