Mehanička svojstva ortopedskih čeličnih implantata u simuliranim biološkim uvjetima

Mechanical properties of stainless steel orthopaedic implants in simulated biological conditions

May Labidi¹✉, Ivan Dobrić², Anko Antabak²

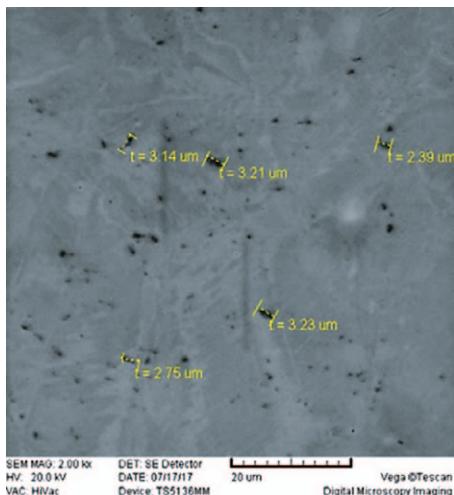
SLIKA 1. PRIMJER PROMJENA JAMIČASTE KOROZIJE I NJIHOVIH DIMENZIJA PRIKAZAN SEM-OM, DRUGO MJERENJE DVADESET I OSMOGA DANA

FIGURE 1. AN EXAMPLE OF PITTING CORROSION CHANGES AND THEIR DIMENSIONS VIEWED WITH SEM, SECOND MEASUREMENT ON TWENTY-EIGHTH DAY

Kontrolna skupina od 12 pločica nije bila uronjena u otopine, a srednja vrijednost mjerjenja za ove pločice bila je 13,5 JK po vidnom polju. Desetog dana potapanja prva skupina (12 pločica potapanih u otopinu pH 7,0), imala je srednju vrijednost od 20 JK, druga skupina (potapana u otopinu pH 6,0) 23,8, a treća skupina (potapana u otopinu pH 5,0) 11,1 po vidnom polju veličine 5,63 mm². Izmjerene i izračunate vrijednosti mjerjenja koja su rađena 28. dana i nakon šest mjeseci detaljno su prikazane u [tablici 1](#).

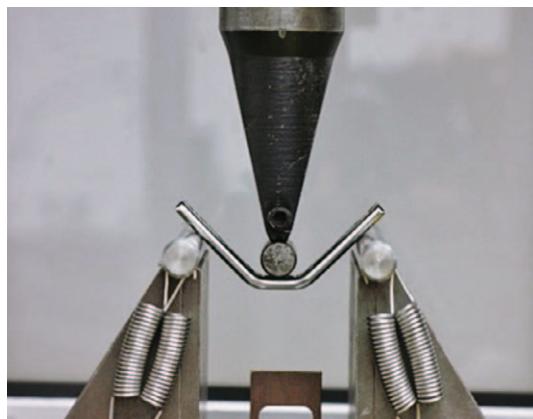
SLIKA 2. PRIKAZ MAKSIMALNOG PROGIBA PLOČICE KOD STATIČKOG MEHANIČKOG TESTIRANJA

FIGURE 2. PRESENTATION OF MAXIMUM PLATE BENDING IN STATIC MECHANICAL TESTING

Pločice su nakon jednogodišnjeg simuliranja uvjeta cijeljenja kosti u različitim uvjetima kiselosti izvađene iz otopina i podvrgnute nakon SEM-analize mehaničkim testovima. Mehanički testovi su bili statičke i cikličke prirode. Statički testovi su provedeni na kidalici Beta 50-5 (*Messphysik Materials Testing GmbH*, Austrija). Postupak je provođen do maksimalnog progiba pločice na način prikazan na [slici 2](#). Dinamički ciklički testovi provedeni su na servohidrauličkoj umaralici LFV-50-HH (*Walter Bai AG*, Švicarska). Za provedbu dinamičkih cikličkih ispitivanja napisan je programski kôd opterećenja uzorka (sinusoidalni oblik, frekvencija 5 Hz, sile 6,3 kN).

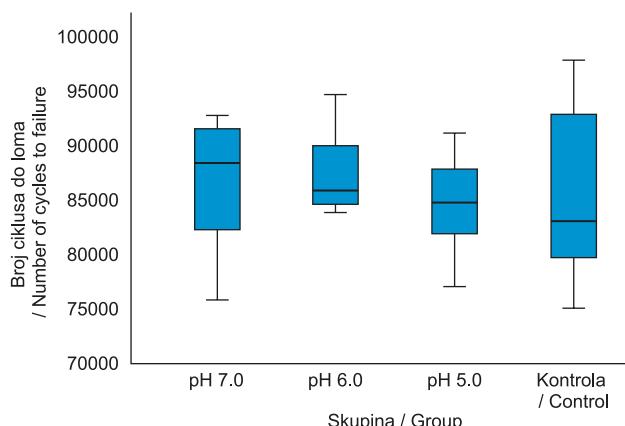
SLIKA 3. GRAFIKON PRIKAZUJE RAZLIKU U BROJU CIKLUSA DO LOMA TIJEKOM CIKLICKOG OPTEREĆENJA IZMEĐU POJEDINIH SKUPINA OVISNO O KISELOSTI MEDIJA

FIGURE 3. THE GRAPH ILLUSTRATES THE DIFFERENCE IN THE NUMBER OF CYCLES TO BREAKAGE POINT DURING MECHANICAL CYCLIC LOADING BETWEEN THE GROUPS DEPENDING ON THE ACIDITY OF THE MEDIUM

kiselosti medija u kojem su bile potopljene pločice. Srednja vrijednost broja ciklusa do loma u trećoj i najkiselijoj četvrtoj skupini (pH 5,0) bila je 84.687, a kod kontrolne neuronjene skupine pločica ta je vrijednost iznosila 85.913 ciklusa opterećenja. Za ista mjerena u prvoj i drugoj skupini (pH 7,0 i 6,0 redom) vrijednosti su iznosile 91.102 i 84.432 ciklusa opterećenja. Izmjerenе vrijednosti za sve skupine i medije prikazane su na grafikonu (slika 3). Lom pločica u svim je ispitivanjima nastao na sličnoj lokaciji bez obzira na skupinu i potreban broj ciklusa koji prethodi i to na mjestu otvora za vijke u jednom od šest otvora koji je najbliže sredini pločice, odnosno na mjestu same sile (slika 4).

prosječan broj za svaku skupinu (ovisno o kiselosti medija). Srednja vrijednost broja ciklusa do loma u najkiselijoj skupini (pH 5,0) bila je 84.687, a ta vrijednost je iznosila 85.913 kod kontrolne neuronjene skupine. Za ista mjerena u prvoj i drugoj skupini (pH 7,0 i 6,0 redom) vrijednosti su iznosile 91.102 i 84.432. Dakle, srednja vrijednost broja ciklusa do loma bila je slična u svim skupinama (slika 3), ta razlika nije bila od statističke značajnosti ($P = 0,853$). Može se zaključiti da značajne promjene mikrostrukture uzoraka pločica ne utječu na njihovo slabljenje, bez obzira na opsežnost tih promjena, a koje su ovisne o kiselosti medija u koji se implantat uranja. Lom pločica je nastao nakon određenog broja ciklusa ovisno o pojedinačnoj pločici, bez obzira na skupinu kojoj pripada. U ovom istraživanju mehaničkih svojstava pločice od standardnoga kirurškog čelika s obzirom na dinamička ciklička i statička opterećenja razlika nije zabilježena. Tako nema značajne razlike vrijednosti maksimalnog progiba i maksimalne sile opterećenja tijekom statičkog testiranja između ispitivanih skupina ($P = 0,804$, $P = 0,398$ redom), niti u vrijednostima broja ciklusa koji su doveli do loma pločica tijekom cikličkog opterećenja ovisno o kiselosti medija ($P = 0,853$). Promjene u vremenu od godinu dana po tipu porasta broja novih jamičastih korozija uz promjene pH-vrijednosti otopina, a koje su simulirale lokalne promjene medija pri cijeljenju, pokazale su se bezznačajnima kada je u pitanju njihov utjecaj na slabljenje osteosintetskog materijala. Lom pločica u svim je pločicama nastao na sličnoj lokaciji (slika 4). Nema statistički značajne razlike u skupinama, između skupina, a niti prema broju ciklusa koji prethodi pucanju pločice. Lom je na mjestu otvora za vijke koji je najbliže sredini pločice, odnosno mjestu na koje je djelovala sila. Ovaj rezultat ne iznenađuje. U realnom kliničko-biološkom stanju ta je raspodjela sile drugačija. Kada se pločica postavi po pravilu struke, raspodjela sile je ujednačena kroz pločicu te valja pretpostaviti kako bi izdržala veći broj cikličkih opterećenja prije loma. Nedostatak je ove studije to što je isključivo promatrala promjene mikrostrukture po tipu jamičaste korozije te se nisu promatrali ostali oblici korozije^{15,23} i habanje koje do datno mijenja mikrostrukturu implantata.³¹

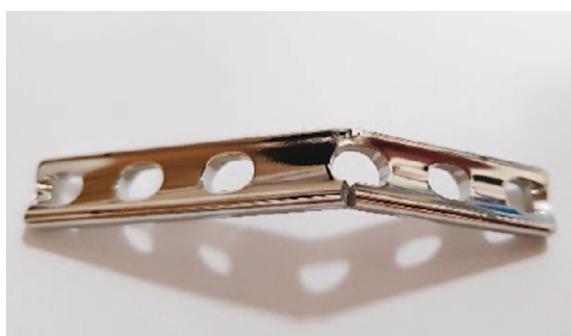
SLIKA 4. UZORAK PLOČICE PRIKAZAN ODOZGO NAKON CIKLICKOG TESTIRANJA KOJE JE DOVELO DO LOMA

FIGURE 4. A SAMPLE PLATE VIEWED FROM ABOVE AFTER DYNAMIC CYCLIC TESTING THAT LED TO BREAKAGE
