## **CARACTERIZAÇÃO DO REVESTIMENTO EXTERNO DE EDIFICAÇÕES HISTÓRICAS: ESTUDO DE CASO DO INSTITUTO DE CIÊNCIAS BÁSICAS DA SAÚDE DA UNIVERSIDADE FEDERAL DO RIO GRANDE DO SUL**

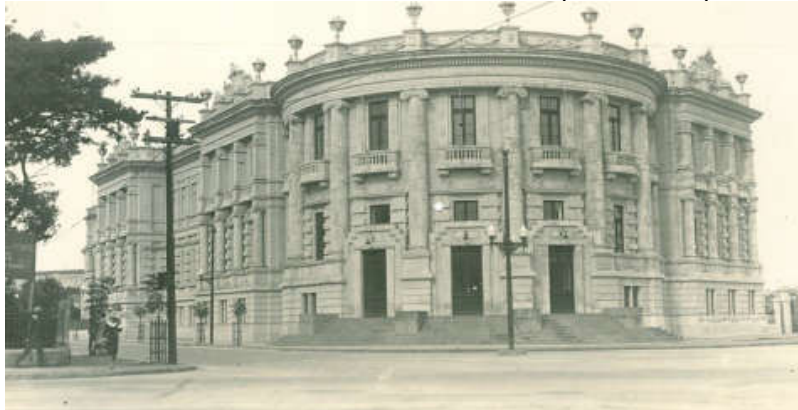
Figura 1 - Prédio da Faculdade de Medicina – vista frontal a partir da esquina, década de 1920

Originalmente, o prédio possuiria um formato de um losango irregular, utilizando ocupação perimetral e pátio central. A entrada principal seria feita através do volume circular localizado na esquina da edificação, com uma escadaria e grandes pilastras. Nas fachadas laterais, voltadas para as vias, quatro corpos salientes (dois em cada uma) seriam coroados com grandes cúpulas de cobre. Todavia, em consequência de problemas relacionados à falta de verba, o projeto original não pôde ser seguido, levando à eliminação das cúpulas, as quais foram substituídas por frontões. O tamanho do edifício também sofreu alterações, sendo reduzido apenas ao volume central, da esquina, e às alas voltadas às vias, passando a configurar o formato de um "V" assimétrico, pois a ala direita (voltada para a Avenida Luiz Englert) foi construída parcialmente, conforme observado na Figura 1.

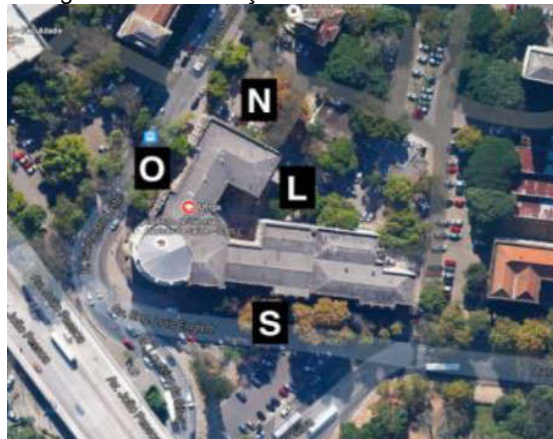
Figura 2 - Identificação das fachadas do ICBS

Visando embasar as intervenções futuras que serão planejadas pela Secretaria do Patrimônio Histórico e Cultural da UFRGS (atual Setor de Patrimônio Histórico/SUINFRA/UFRGS), este trabalho objetivou realizar os ensaios de reconstituição de traço e granulometria dos agregados da argamassa de revestimento das fachadas norte, sul, leste e oeste da edificação, as quais estão identificadas na Figura 2.

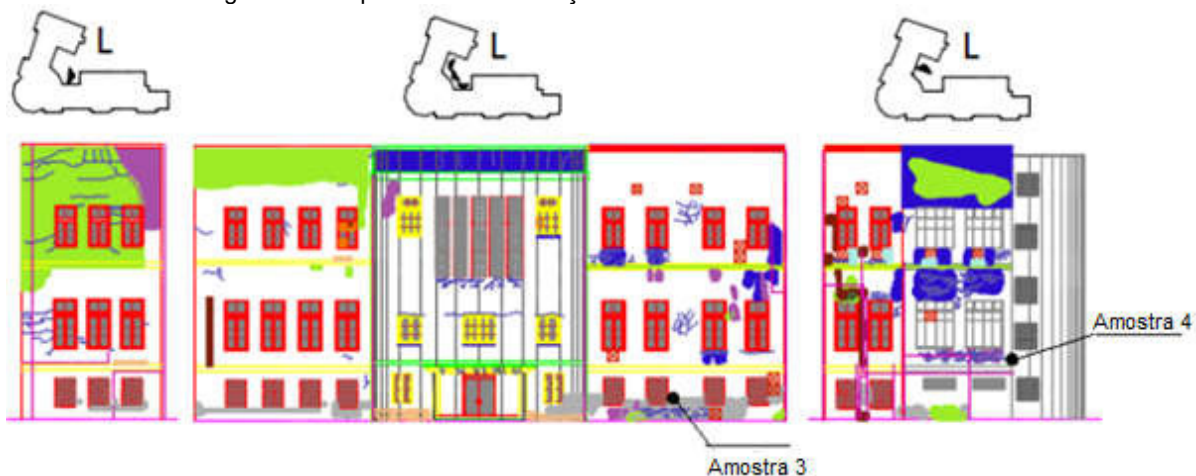
Figura 4 - Croqui do local de extração das amostras 3 e 4 na fachada leste

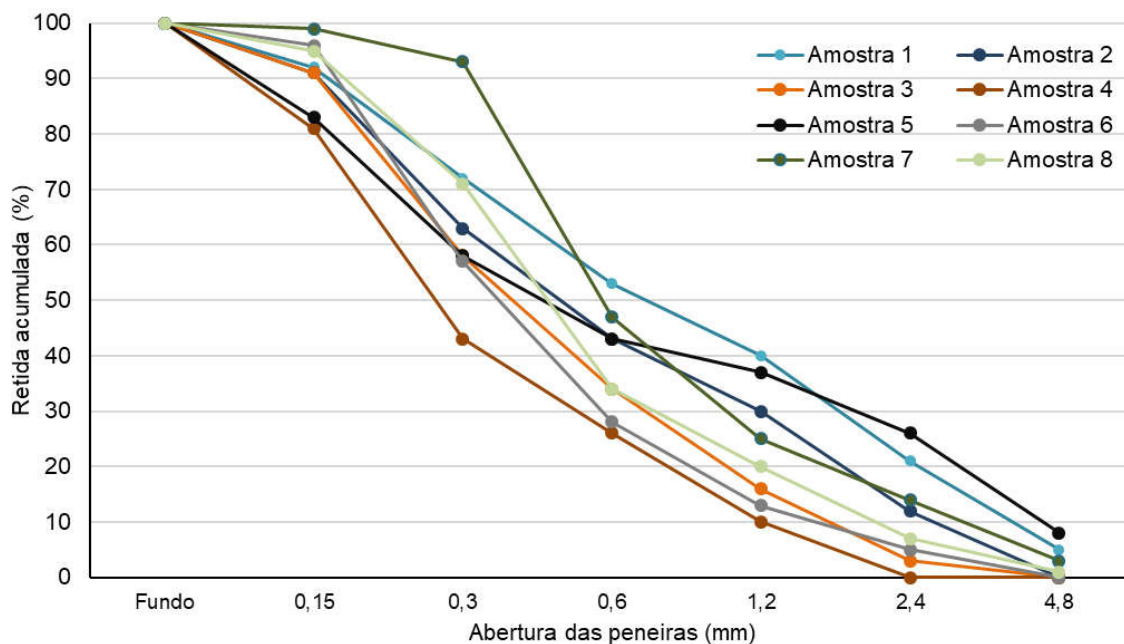
Figura 7 - Curva granulométrica das oito amostras avaliadas nesta pesquisa

Para a obtenção de informações complementares a respeito das características dos agregados presentes nas amostras das fachadas do prédio do ICBS, foi realizado o ensaio de granulometria. A partir da massa final das amostras (que contém apenas agregado), foi possível realizar o ensaio de granulometria a fim de se obter as curvas granulométricas, dimensão máxima característica (DMC) e módulo de finura (MF) dos agregados das amostras. As Tabelas 2 a 5 contêm os resultados encontrados nesse ensaio. Na Figura 7 são apresentadas as distribuições granulométricas dos agregados e na Tabela 6 a dimensão máxima característica e o módulo de finura dos mesmos.

A partir dos dados acima apresentados constata-se que os agregados das oito amostras avaliadas nesta pesquisa possuem distribuição granulométrica contínua, considerada como a mais adequada, visto que é a condição que gera o melhor empacotamento (MEHTA; MONTEIRO, 2014). Os parâmetros dimensão máxima característica e módulo de finura também indicam a semelhança entre os agregados. Cabe destacar que algumas variações são completamente aceitáveis em função das condições de realização do ensaio de reconstituição de traço, dado a variabilidade inerente ao processo de moagem das amostras, a qual pode impactar diretamente nas características obtidas. Os agregados das oito amostras apresentaram DMC de 2,4 mm e 4,8 mm e MF dentro do intervalo 1,60 – 2,81. Da mesma forma que citado anteriormente, deve-se priorizar a utilização de agregados com características semelhantes a estas em futuras intervenções.
