Análise de Não Conformidades em Edifícios Novos

V.S.A. Pasin¹, A. Lorenzi^{2*}, L.S. Lorenzi²

Citar como: V.S.A. Pasin, A. Lorenzi, L.S. Lorenzi (2021), “Análise de não conformidades em edifícios novos”, CONPAT 2021, XVI, pp. xxx-xxx, DOI: <http://dx.doi.org/xxxxxxxxxx>

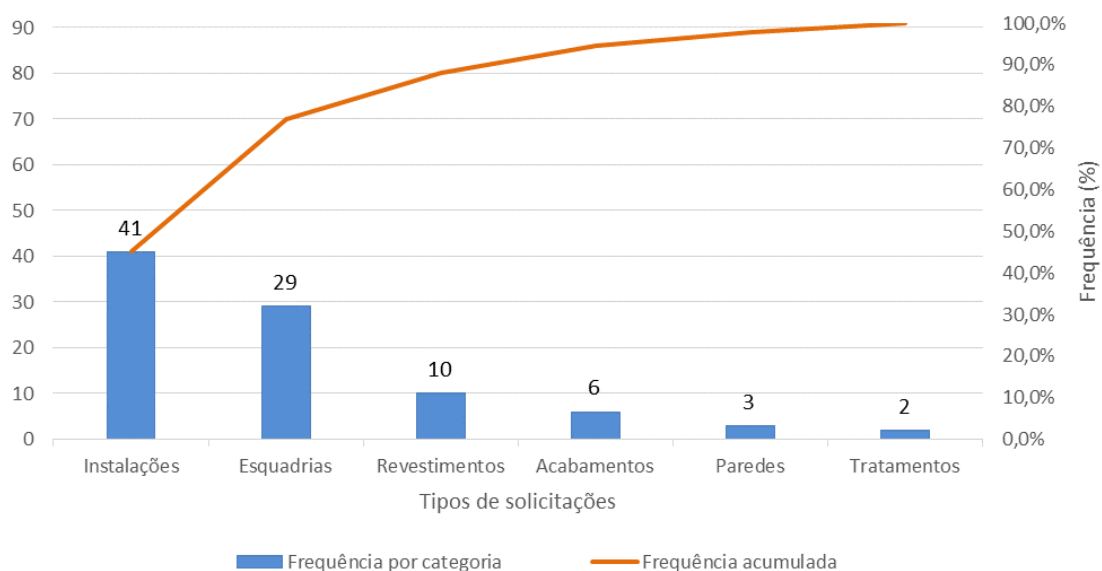
Figura 2: Frequência por categoria - Empreendimento B

Ressalta-se que há um padrão na proporção de não conformidades para cada categoria quando se comparam os empreendimentos A e B. Pode-se observar que as três categorias com maior frequência concentram 81% das ocorrências não conformes no empreendimento A e 88% no empreendimento B. Deste modo, o estudo focou nestas três categorias para localizar quais são os tipos de não conformidades com maior repetição.

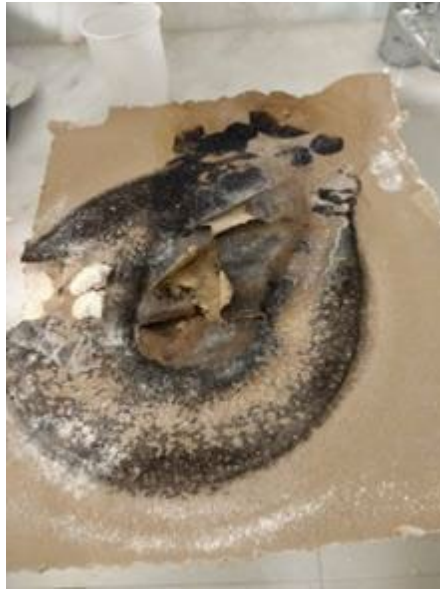
Os vazamentos são as não conformidades com maior frequência em Instalações hidráulicas, sanitárias, pluviais e de gás. Nota-se que são três locais com maior relevância: conexões de esgoto sanitário, caixa sifonada e conexão do vaso junto à tubulação. A Figura 3 exemplifica o dano secundário em um forro de gesso que havia em seu interior uma tubulação de esgoto sanitário com vazamento.

Figura 3: Danos secundários provocados por vazamento em instalações sanitárias

Quanto ao aspecto jurídico, trata-se de um vício oculto conforme o Código de Defesa do Consumidor, pois somente se manifesta durante a utilização do imóvel. O prazo recomendado pela NBR 15575:2013 é de três anos após o auto de conclusão do empreendimento, portanto, este tipo de não conformidade está em garantia pela construtora, salvo modificações que podem intervir no funcionamento destas instalações.

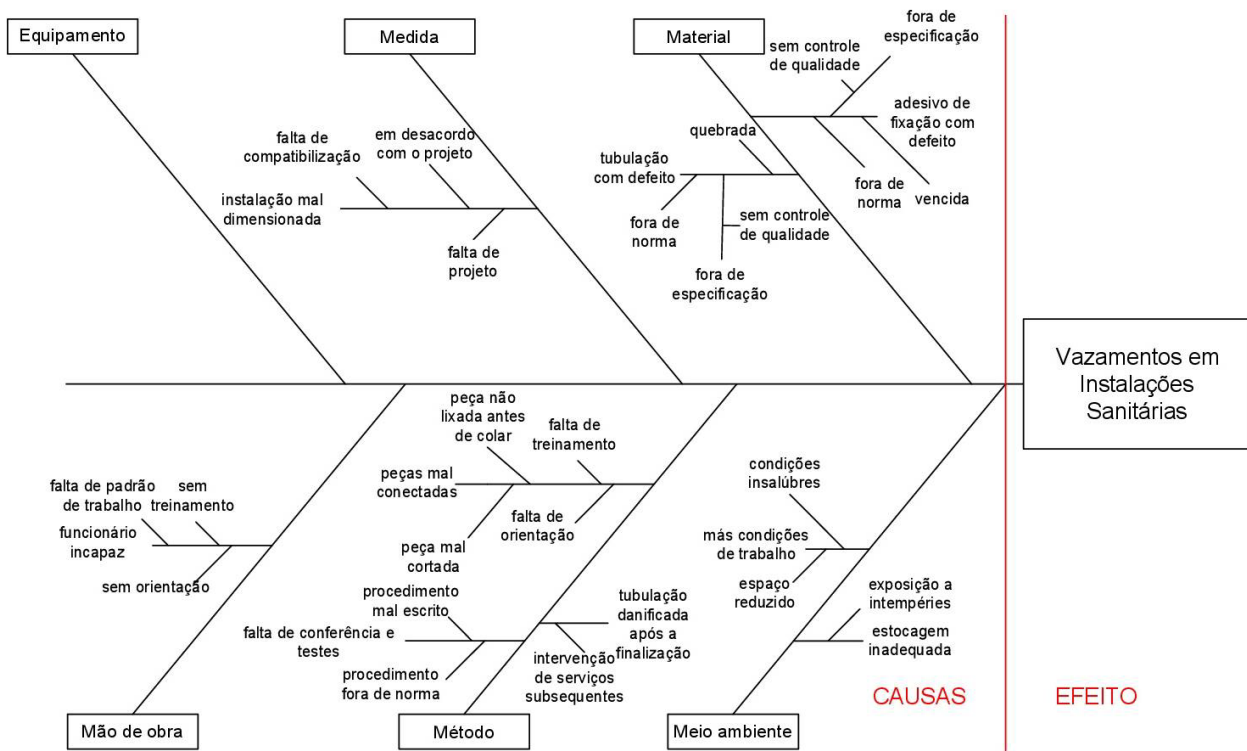
Como ponto de partida, foram relacionadas todas as possíveis causas para o vazamento nas instalações sanitárias e organizadas em um diagrama de causa-efeito. Foi considerado que a causa pode estar desde a fabricação até o momento no qual foi realizada a solicitação de abertura de ocorrência junto ao setor de assistência técnica da empresa, ou seja, inclui-se a parte de transporte, estocagem, instalação e utilização da instalação. A figura 4 ilustra o diagrama de causa-efeito gerado para este estudo.

Figura 4: Diagrama de causa-efeito: vazamento em instalações sanitárias

Para a montagem da tubulação, é instruído que seja conforme a orientação do fabricante, o que deixa uma lacuna porque podem não ter sido treinados pelo fabricante, mas apenas pelo procedimento da construtora. O teste final deve ocorrer após a colocação dos metais e louças, simulando a utilização dos mesmos, incluindo o ponto de chuveiro, onde devem ser observados possíveis pontos de vazamentos. Esta última medida deveria extinguir a não conformidade em questão, logo pode estar não sendo aplicado em todos os locais, sendo que o serviço pode ter sido aceito sem realizar os testes solicitados em procedimento.

Pode-se dizer é que há procedimentos quanto ao recebimento e estocagem do material, além de haver para a execução das instalações, que, se foram seguidos conforme o recomendado e foram conferidos conforme é solicitado, não há como surgir esta não conformidade. Ocorre que não há um controle de rastreabilidade dos materiais utilizados, nem um controle de datas de estocagem, não há como verificar se os locais com a não conformidade possuem materiais do mesmo lote ou o mesmo funcionário executou.

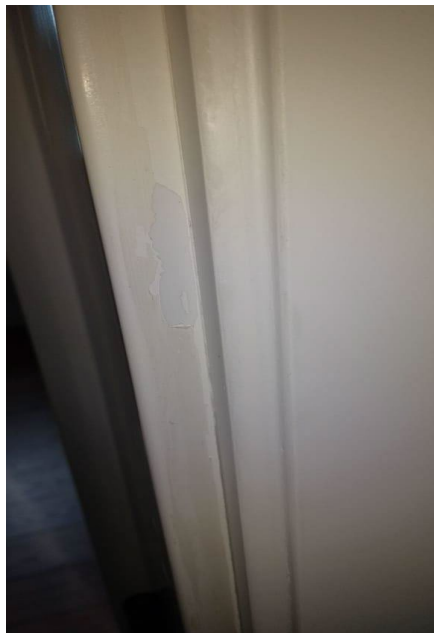
Descascamentos de pintura são as não conformidades que mais se manifestaram em esquadrias de madeira, subcategoria com maior número de ocorrências no sistema de esquadrias do empreendimento A. O descascamento de pintura não teve uma grande predominância, representando 25% das não conformidades em esquadrias de madeira, ou seja, são 10 casos para esta não conformidade de um total de 39 em esquadrias de madeira e de 66 para o sistema de esquadrias. A Figura 5 ilustra a não conformidade.

Figura 5: Descascamento de pintura em esquadrias de madeira

Através de uma inspeção visual nota-se que a tinta não está aderida ao substrato onde descascou, porém, isto ocorre em partes pontuais da esquadria, sem uma localização específica. Quando o substrato foi exposto, notou-se que é liso, sem presença de rugosidade aparente, porém não pode ser colocada uma relação de causa e efeito.

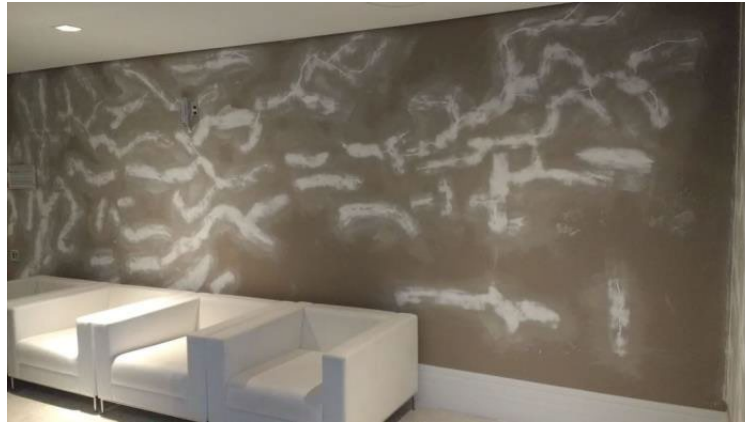
As fissuras são as não conformidades que mais se manifestaram em revestimentos de argamassa, subcategoria com maior número de ocorrências no sistema de revestimentos do empreendimento A. As fissuras representam 96% das não conformidades em revestimentos de argamassa, ou seja, para esta não conformidade, são 22 casos de um total de 23 em revestimento de argamassa e de 50 para o sistema de revestimentos. Todas as fissuras são de ordem estética, pois tem a característica de fissuras de retração de argamassa,

As fissuras de retração argamassa tem natureza passiva, são de pequena espessura e estão predominantemente em ambientes internos (em ambientes externos permite a infiltração de água), mostrando que é um indício que há problema quanto à composição, execução ou ambiente de aplicação da argamassa. Pode-se verificar que a tendência de todas é baixa, ficando a classificação pendente da exposição visual ao usuário, por isso, foi selecionado o caso que ocorreu no hall de entrada do empreendimento A que está ilustrado na Figura 5.

Figura 5: Caso analisado de fissuras em revestimentos de argamassa

O material utilizado para o revestimento argamassado interno deste empreendimento é a argamassa estabilizada. Como vantagens, pode-se destacar a eliminação de estoque e o manuseio das matérias-primas, diminuição do desperdício de material, eliminação do tempo de espera e a mão de obra para preparação da argamassa, além de aumentar a produtividade e a racionalização da mão de obra. Já como desvantagens, destacam-se a redução ou perda de fluidez da argamassa ao longo do tempo e maior tempo de espera para realizar o desempenho da argamassa.

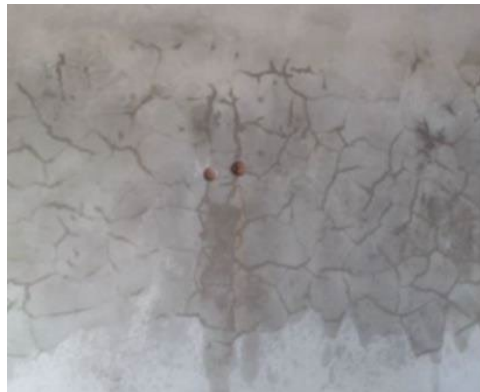
A Figura 6 ilustra um caso de não conformidade semelhante a que está em estudo, apontando que são problemas de traço de argamassa utilizada.

Figura 6: Caso analisado de fissuras em revestimentos de argamassa

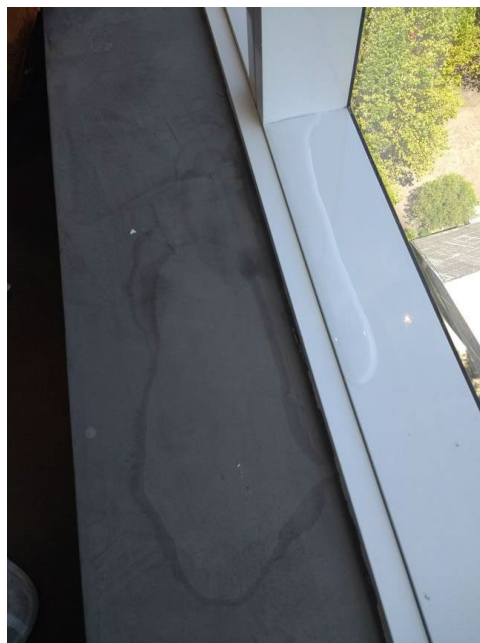
As infiltrações representam 64% das não conformidades em esquadrias de alumínio, sendo as não conformidades que mais se manifestaram em esquadrias de alumínio. Uma vez que durante intempéries, as salas comerciais ou áreas condominiais tem estragos pela água que entra, o grau de risco é médio, assim como o grau de relevância. Nota-se que a maior frequência ocorreu na parte superior da esquadria, não dos montantes nem das folhas, por isso, foi selecionado um caso ocorrido numa sala comercial no 12º andar, último andar antes da laje de cobertura. A Figura 7 demonstra o local que ocorreu esta não conformidade.

Figura 7: Mancha de infiltração da esquadria

Quanto ao aspecto jurídico, trata-se de um vício oculto conforme o Código de Defesa do Consumidor, pois é um item que apenas surge em chuvas, sendo que os danos secundários, que são o maior indício que há esta não conformidade, podem ser dissimulados. Este tipo de não conformidade não está explícito nos prazos recomendados na NBR 15575:2013, porém pode ser adotado o prazo de três anos após o auto de conclusão do empreendimento, referente a estanqueidade de fachadas e pisos molháveis, portanto este tipo de não conformidade está em garantia pela construtora salvo modificações que podem intervir no funcionamento destas instalações.

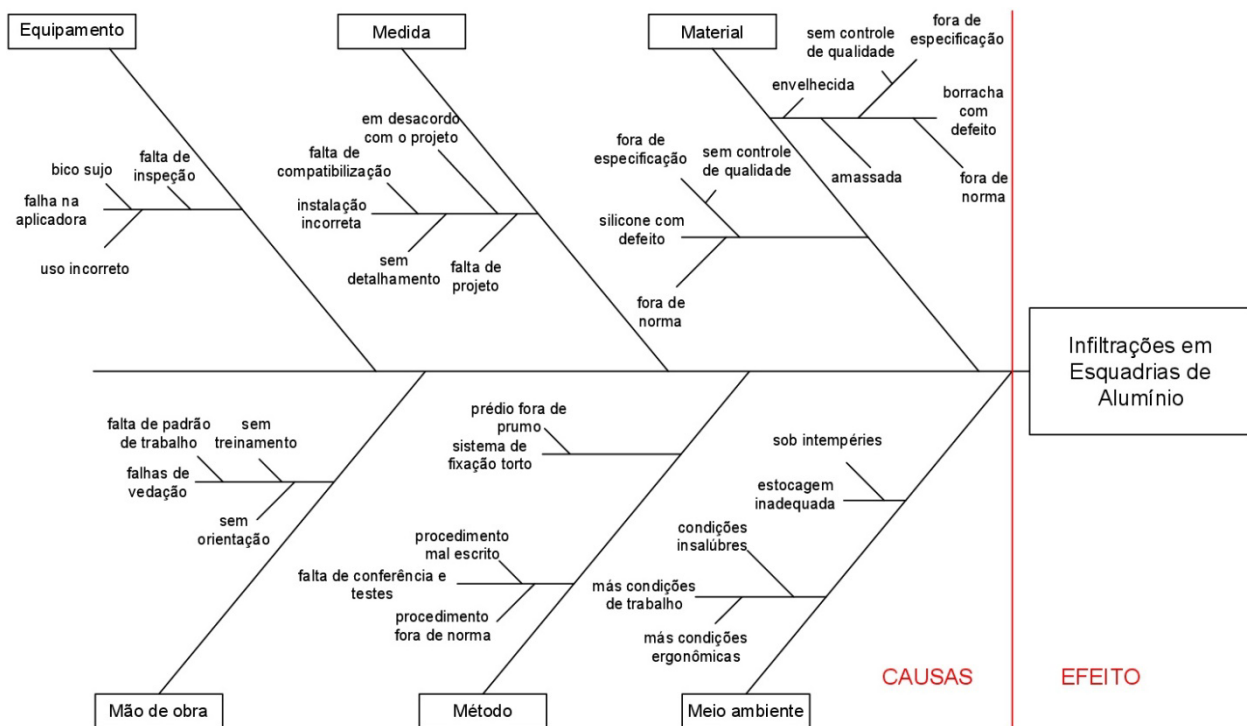
O diagrama de causa-efeito foi montado relacionando todas as possíveis causas para a infiltração na pele de vidro. Como já mencionado, considerou-se que a causa pode estar desde a fabricação até o momento no qual foi realizada a solicitação de abertura de ocorrência junto ao setor de assistência técnica da empresa, ou seja, inclui-se a parte de transporte, estocagem e etapas de execução e utilização (Figura 8).

A fachada de vidro unitizada é composta por módulos ancorados em ganchos presentes em um suporte metálico que está fixado junto à estrutura de concreto do edifício. Os módulos da fachada do empreendimento são em vidro laminado e, em adornos e módulos que não estão visíveis do lado de dentro, por placas de ACM (alumínio composto).

Figura 8: Diagrama de Causa-Efeito: Infiltrações em Fachadas de Vidro Unitizadas

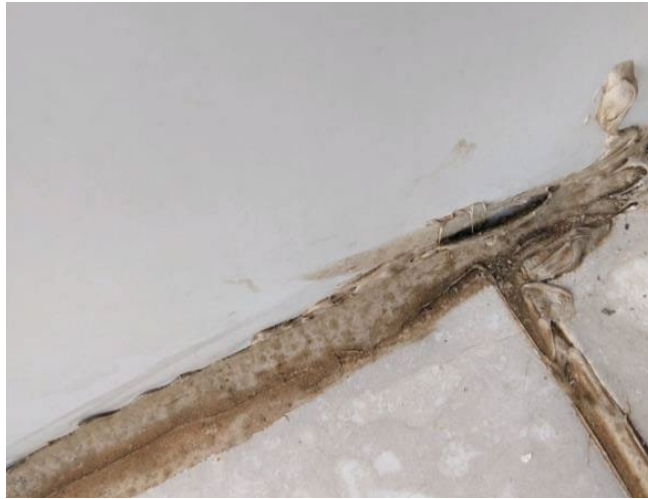
Quando uma infiltração manifesta-se na fachada de vidro unitizada, deve-se localizar o ponto de infiltração, isso ocorre devido ao fato que este a fachada de vidro unitizada é composta por um número de células que compõem um sistema maior. Para se chegar ao ponto de infiltração da sala comercial, a empresa que foi responsável pela fachada de vidro unitizada instalou andaimes suspensos para realizar a inspeção do ponto onde está entrando água. Como está evidenciado na figura 9, trata-se de uma falha na vedação das placas de ACM.

Figura 9: Falha na vedação das placas de ACM

O sistema de fachada de vidro unitizada possui um tratamento diferente na empresa. No âmbito da contratação, geralmente existe fornecedores de mão de obra e de material, porém, para fachada de vidro unitizada, é contratado um fornecedor apenas, tanto para material e mão de obra. As placas de ACM não aceitam a aderência do silicone de vedação, portanto, a vedação deve ser realizada não somente na junta entre placas, mas fazer uma sobreposição de 3 centímetros para cada lado da junta, pois, como o silicone não está aderido, ele tende a soltar-se após períodos longos de exposição a intempéries. Este procedimento não foi realizado, não constando no procedimento de execução da fachada, ou seja, trata-se de um problema no método de realização.
