Anais do Congresso Brasileiro de Patologia das Construções CBPAT2016

INSPEÇÃO PREDIAL, DESEMPENHO E VIDA ÚTIL DE EDIFICAÇÕES: PROPOSTA DE SISTEMATIZAÇÃO

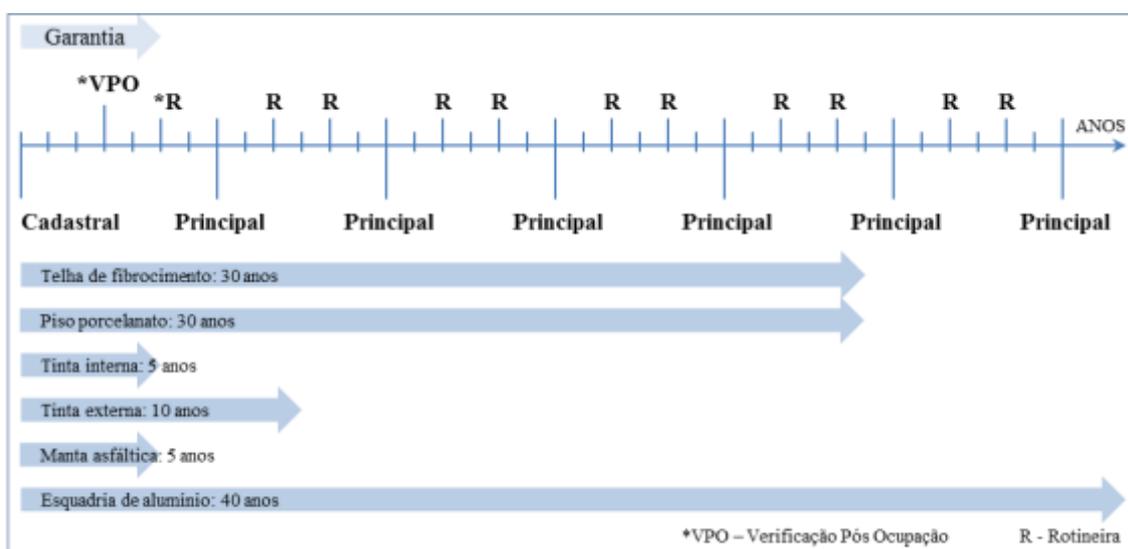
Figura 2 – Proposta dos tipos de inspeção em contrapartida aos dados de durabilidade dos materiais.

Na Figura 2 observam-se as inspeções dispostas na linha de tempo do ciclo de vida de uma edificação. São também apresentadas as inspeções que devem ser realizadas, de acordo com a proposição deste trabalho, durante o período de tempo determinado pelos fornecedores. Pode-se analisar que mesmo no intervalo de tempo dos materiais com menor durabilidade (tinta interna: cinco anos, por exemplo), são realizadas inspeções para acompanhar o desempenho dos mesmos frente aos agentes agressivos. Tornando assim, a inspeção um real instrumento de prevenção e previsão de manutenção, auxiliando na sua gestão.

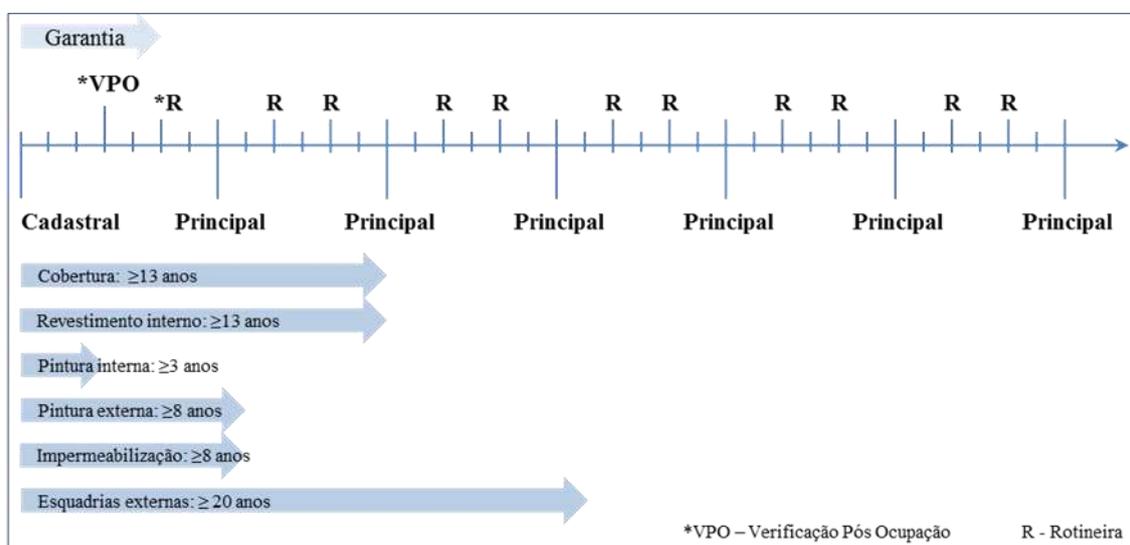
Figura 3 – Proposta dos tipos de inspeção em contrapartida aos dados de VUP.

Na Figura 3 constata-se que mesmo quando se consideram os períodos de vida útil dos sistemas todos estão garantidos com a realização de inspeções. Mesmo o caso da “pintura interna” que tem previsão de vida útil de no mínimo 3 anos. Assim, ao aproximar-se do final de sua vida útil projetada já seria realizada uma inspeção onde se apontaria a necessidade de se refazer a pintura ou realizar manutenção a fim de ampliar a VUP.

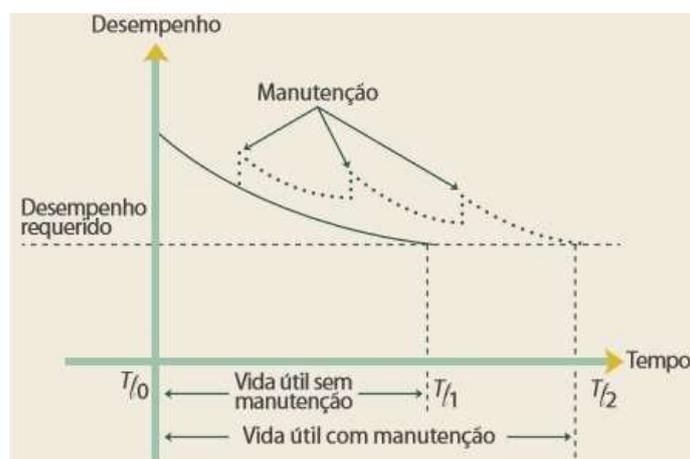
Figura 1: Desempenho da edificação com a manutenção

Conforme a Figura 1, o desempenho de uma edificação é perdido com o passar do tempo, a manutenção recupera parte do desempenho perdido, sendo que diante da ausência destas manutenções, a vida útil sofre encurtamento.

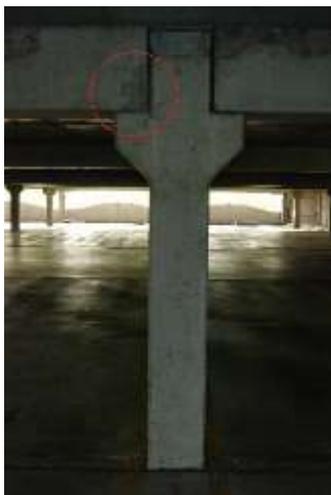
Figura 3: Fissura no canto inferior da viga – Localização

As vigas com fissura no canto inferior, conforme Figuras 3 e 4, foram identificadas com o código 1, sendo que este dano teve um total de 35 ocorrências.

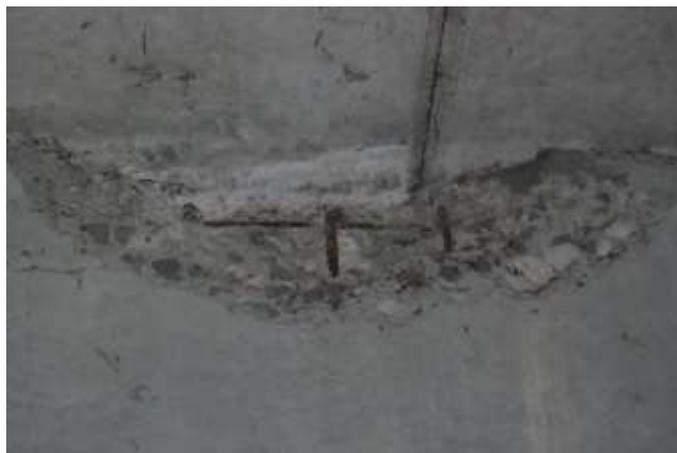
Figura 5: Esmagamento da viga

As vigas que indicam esmagamento por deformação da laje, conforme figura 5, foram identificadas com o código 7, esta manifestação teve um total de 47 ocorrências.

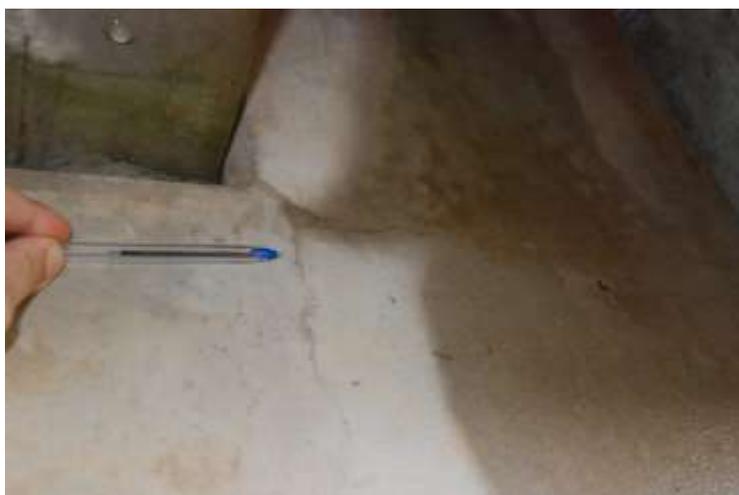
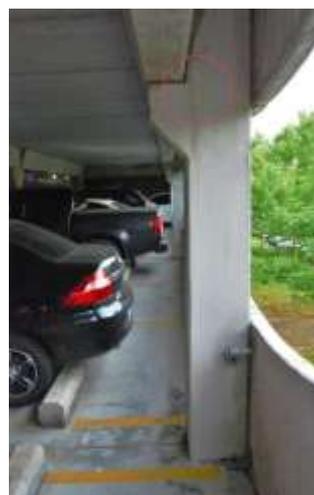
Figura 6: (a) e (b) Fissuras de 1mm ou inferior, próximo ao console, nos sentido vertical e horizontal

Os pilares que tiveram fissuras de 1mm ou menos, próximo ao console, nos sentidos vertical e horizontal, conforme Figuras 6, foram identificados com o código 9, essa manifestação teve um total de 9 ocorrências.

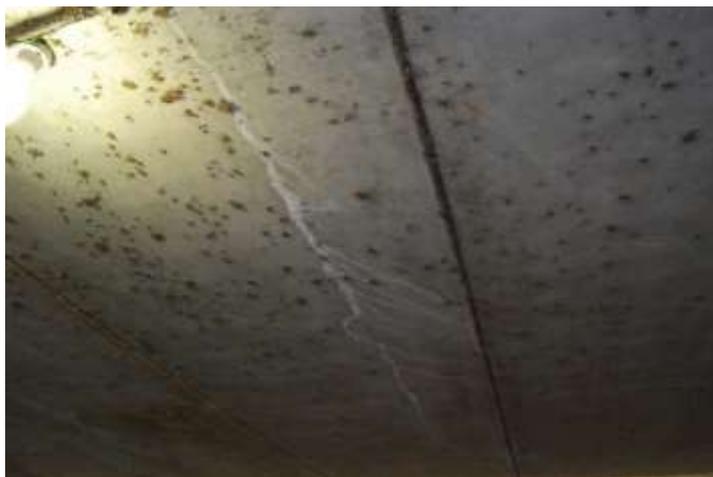
Figura 7: Laje fissurada e com eflorescência no sentido longitudinal

As lajes que tiveram fissuras em sentido longitudinal na face inferior, acompanhadas de eflorescência, conforme figura 7, foram identificadas com o código 21, essa manifestação teve um total de 74 ocorrências.

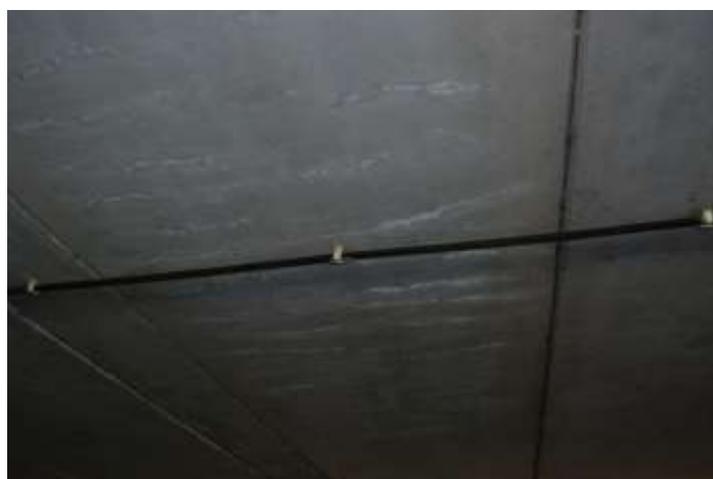
Figura 8: Laje fissurada e com eflorescência no sentido transversal

As lajes que tiveram fissuras em sentido transversal na face inferior, acompanhadas de eflorescência, conforme figura 8, foram identificadas com o código 22, essa manifestação teve um total de 48 ocorrências.

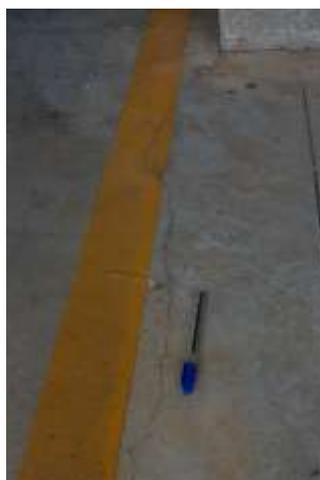
Figura 9: Fissura iniciando na extremidade do pilar

As lajes que apresentaram fissuras iniciando na extremidade do pilar na face superior, conforme figura 9, foram identificadas com o código 26, essa manifestação teve um total de 37 ocorrências.

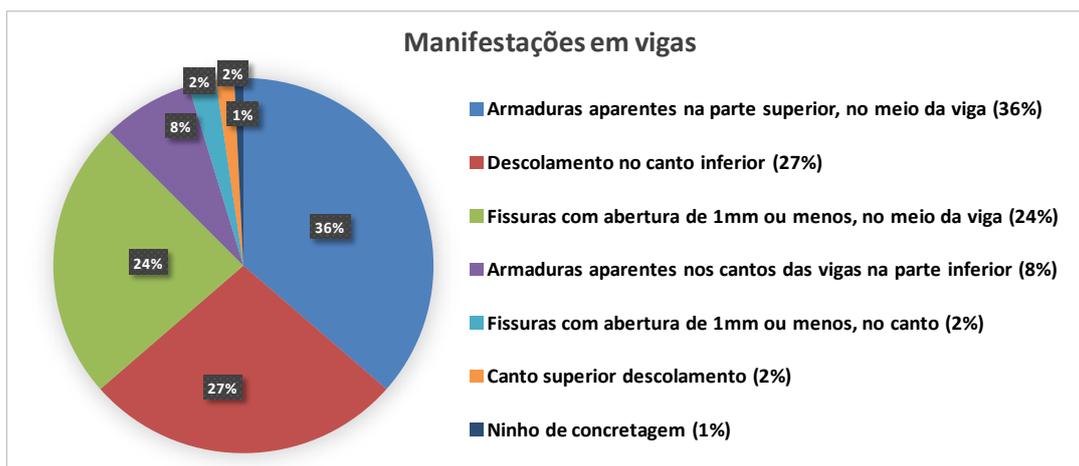
Figura 10: Recorrências de manifestações em vigas

As figuras 10, 11, e 12 agrupam as ocorrências observadas no local para vigas, pilares e lajes, respectivamente.

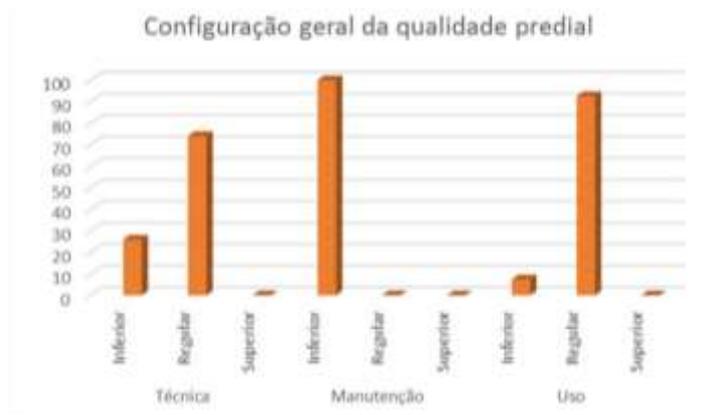
Figura 13: Gráfico da configuração geral da qualidade predial

Com dados baseados no *checklist* de inspeção predial, foi possível gerar a tabela 3 e a figura 13, que resumem a configuração geral da qualidade predial. Com os dados da configuração geral da edificação, é possível notar a carência da edificação em relação a manutenção e que quase a totalidade dos casos de desempenho é inferior por conta da falta de um plano de manutenção
