## Découvertes exceptionnelles de peintures murales à Lombez (Gers)

*Exceptional Discoveries of Mural Paintings in Lombez (Gers)*

**Sylvie Decottignies**

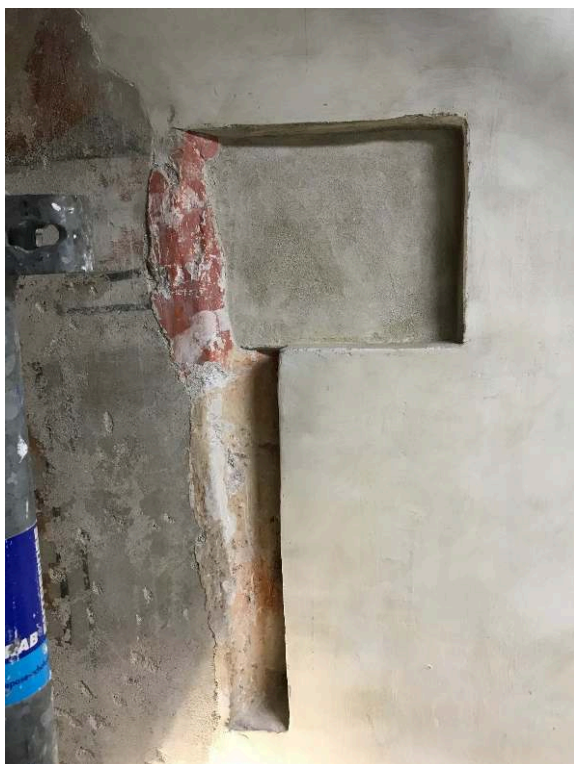
Fig. 4

Lombez (32), cathédrale Sainte-Marie, actuellement église paroissiale. Mur ouest de la chapelle de l'Agonie avec le sondage prouvant l'existence d'un décor peint plus ancien.

- 3 À la deuxième travée, les armoiries présentent aux clefs de voûte de la chapelle Saint-Jean-Baptiste au sud (de l'évêque Guillaume II de Durfort-Duras datées entre 1363 et 1378) et du vaisseau secondaire du côté nord arborant les armes de Clément VII (1378-1394) prouvent que les travaux se sont poursuivis à la fin du XIV<sup>e</sup> siècle et durant le XV<sup>e</sup> siècle. Une période durant laquelle un changement de parti architectural semble avoir été opéré sur cette église qui a la particularité d'être composée de deux vaisseaux d'inégales largeurs terminés chacun par deux absides à cinq pans coupés. Elle allie ainsi deux fonctions différentes avec une nef majeure, plus large, accueillant le chœur liturgique et une nef mineure paroissiale<sup>5</sup>. Les hésitations dans ce plan de construction sont visibles, entre autres, dans les irrégularités entre les deux premières travées et peuvent expliquer le rétrécissement des nervures de voûte perceptible dans ces dernières (fig. 3) ainsi que dans le changement de forme du chapiteau qui passe, entre la deuxième et la troisième travée, d'une forme presque circulaire à une forme octogonale. Jusqu'alors on supposait que la construction des trois travées suivantes, plus homogènes et moins profondes, se poursuivait jusqu'au milieu du XV<sup>e</sup> siècle pour se terminer à la fin du siècle par la création des peintures murales récemment découvertes dans les deux chapelles, à la quatrième travée sud et à la cinquième travée nord. Mais au cours du dégagement des peintures du mur ouest de la chapelle de l'Agonie on s'est rendu compte de l'ancienneté du mur nord de l'édifice. En effet, des vestiges d'un décor antérieur au XV<sup>e</sup> siècle sont conservés dans l'ébrasement d'une ancienne ouverture dégagée en partie (fig. 4).

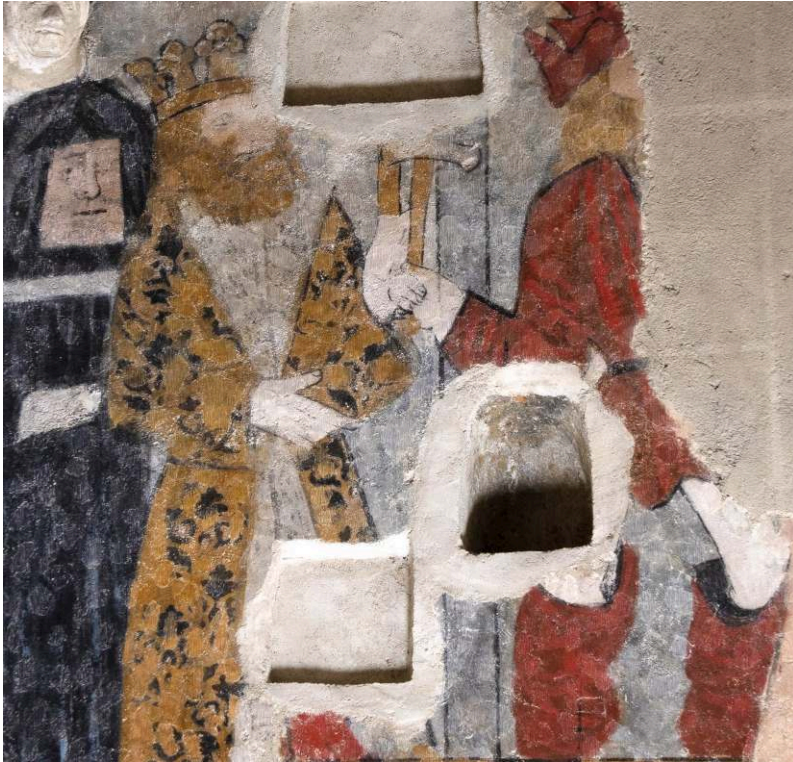
Fig. 12

Lombez (32), cathédrale Sainte-Marie, actuellement église paroissiale, chapelle du Sacré-Cœur. Trous de boulin et petite niche dans le mur sud.

- 10 La découverte fortuite<sup>11</sup> de ces deux peintures murales en 2021 a été suivie d'un dégagement rapide, complété et finalisé en 2022 et accompagné de la consolidation des enduits et de la couche picturale, puis d'une restauration picturale<sup>12</sup>.
- 11 Le choix, commun aux deux chapelles, a été de traiter les trous de boulin d'une manière particulière : certainement afin d'en garder un témoignage archéologique mais créant ainsi une confusion visuelle pour le visiteur. Les trous sont comblés et gardés en retrait de la couche picturale avec parfois un enduit traité d'une couleur plus claire<sup>13</sup>. Très

visibles, particulièrement dans le décor de la chapelle du Sacré-Cœur, ils brouillent, à notre sens, l'image (fig. 12).

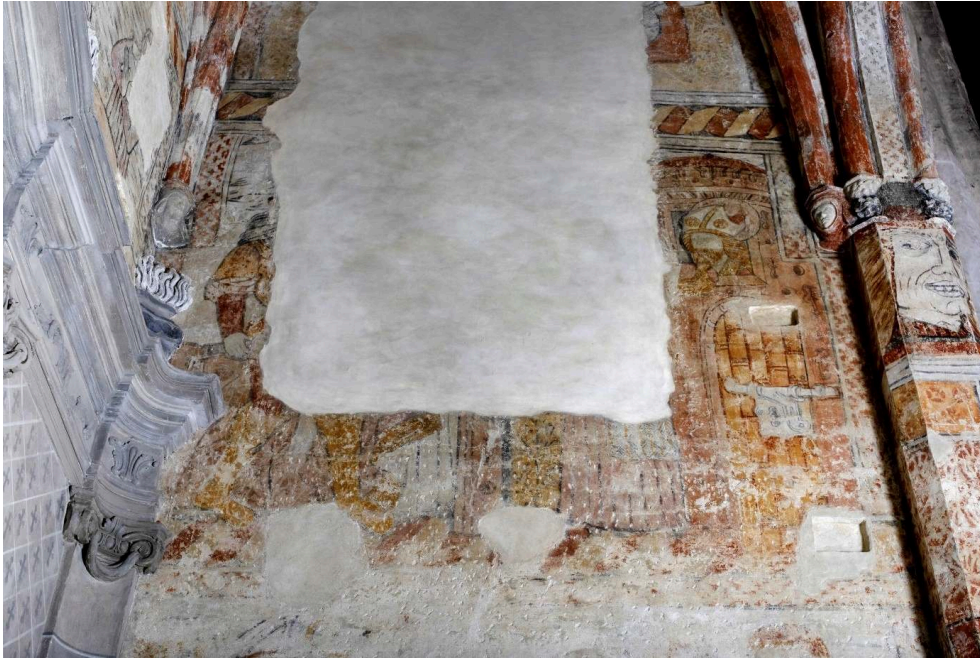
Fig. 13

Lombez (32), cathédrale Sainte-Marie, actuellement église paroissiale, chapelle de l'Agonie, mur est. Exemple d'un enduit très clair et de trous de piquetages non rebouchés.

- 12 Le traitement des pertes d'enduit importantes est inégal. Ainsi, au lieu de passer optiquement au second plan et de servir de fond au décor peint en accord avec la teinte environnante, ils sont parfois traités d'une teinte plus claire qui peut être gênante pour la lisibilité du décor peint (fig. 13).

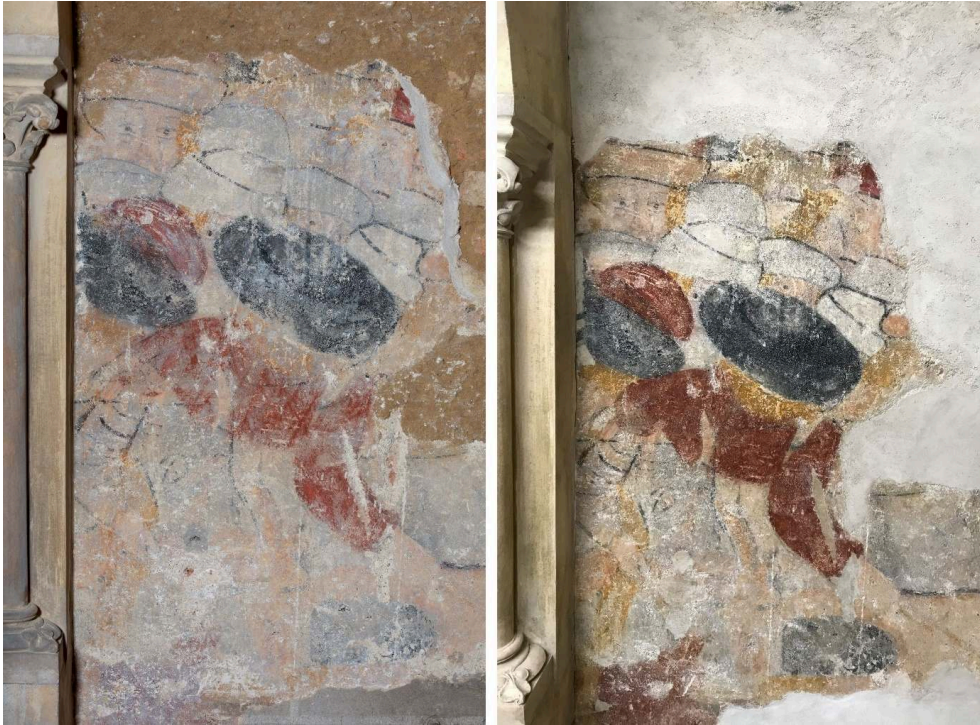
Fig. 14

Lombez (32), cathédrale Sainte-Marie, actuellement église paroissiale, chapelle du Sacré-Cœur. Traitement des usures et lacunes.

- 17 Les usures sont ponctuellement réintégréées à l'aide de glacis légèrement colorés (fig. 14). Les nombreuses lacunes (trous de bouchage) sont traitées à l'aide d'un *tratteggio*<sup>15</sup> irrégulier aux teintes soutenues (fig. 15). L'ensemble en a perdu de sa netteté et l'on observe un contraste saisissant entre les deux registres peints qui n'est pas expliqué.

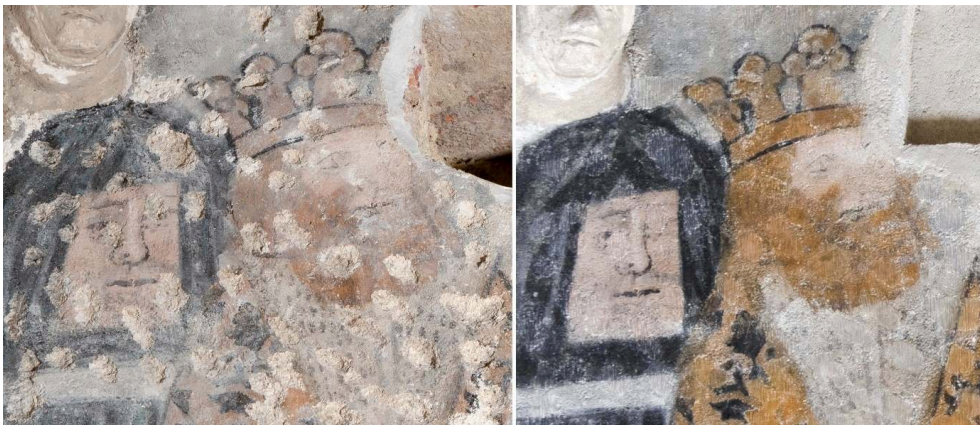
Fig. 15

Lombez (32), cathédrale Sainte-Marie, actuellement église paroissiale, chapelle du Sacré-Cœur. Détail des spectateurs assistant au martyre de saint Pierre. Avant et après la restauration picturale et la réintégration des lacunes à l'aide d'un *tratteggio*.

- 18 Au vu du résultat final il est difficile de comprendre quel parti a été choisi. La retouche est la dernière opération prévue lors du chantier de restauration d'une peinture murale. Elle doit redonner à l'image une part de netteté ainsi qu'une unité de la forme pour lui assurer une meilleure lisibilité tout en respectant l'œuvre originale. Sur ce décor, la retouche semble incomplète par endroit et excessive à d'autre, et affaiblit l'image. Ce qu'elle offre en intensité à la peinture, elle lui retire en précision de lecture

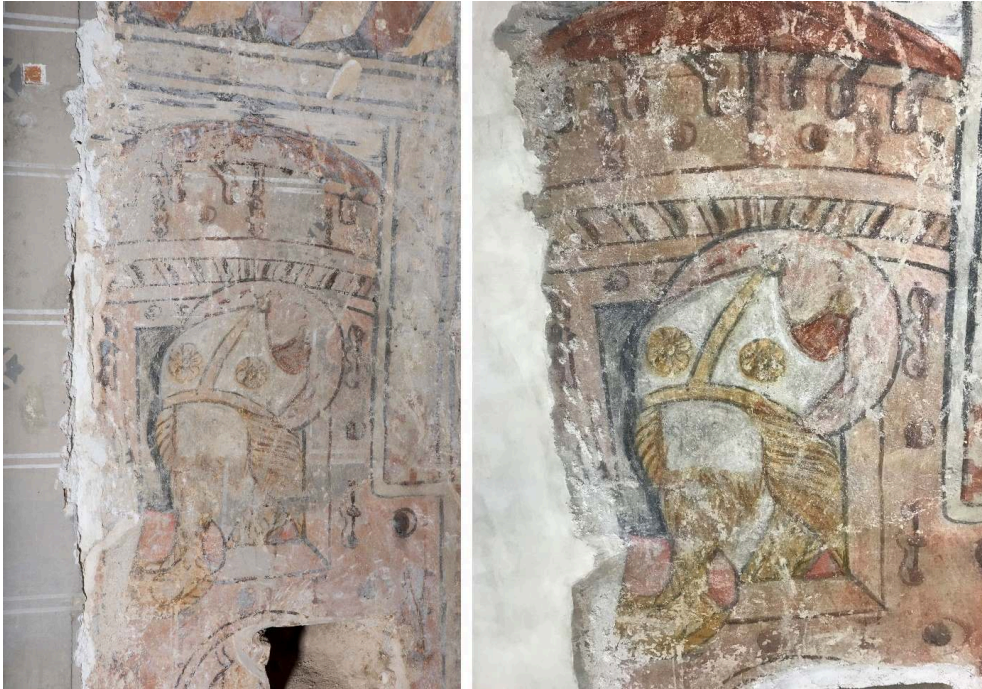
Fig. 22

Lombez (32), cathédrale Sainte-Marie, actuellement église paroissiale, chapelle de l'Agonie. Détail, saint Blaise emprisonné. Avant et après restauration.

- 24 Dans la scène suivante, le saint est emprisonné. Il sort sa tête par une petite fenêtre et semble bénir la femme peinte devant lui dont seul le bas du vêtement est conservé (fig. 22). La légende raconte que le gouverneur, ne pouvant obtenir de saint Blaise qu'il sacrifiât à ses dieux, le fit jeter en prison où la pauvre dont il avait sauvé le cochon lui apporta un plateau sur lequel étaient offerts la tête et les pieds du porc rôtis.
