CONTRIBUIÇÃO AO ENTENDIMENTO DO FUNCIONAMENTO HÍDRICO E DE AMBIENTES ALTERADOS EM MICROBACIA DEGRADADA PELA EXPLORAÇÃO GARIMPEIRA

Sandra Márcia LAET ¹ & Fernando Ximenes de Tavares SALOMÃO ²

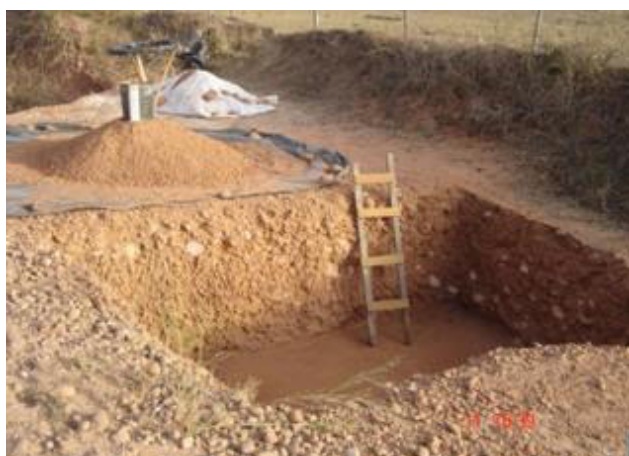
FOTO 1. Lavra manual do cascalho diamantífero, verificada no setor de cabeceira do córrego Pau Grosso. Observar o estoque do material mineralizado, já beneficiado e pronto para a lavagem.

No garimpo manual o desmonte da cobertura estéril, assim como o do terraço mineralizado é realizado com a utilização de equipamentos não mecanizados tais como: pás, picaretas, enxadas, enxadões e alavancas. Os cascalhos, seixos e blocos

são retirados manualmente e depositados ao lado da frente de lavra para peneiramento (Foto 1). O material separado (*cascalho trelado*) é transportado até a fonte d'água para lavagem.

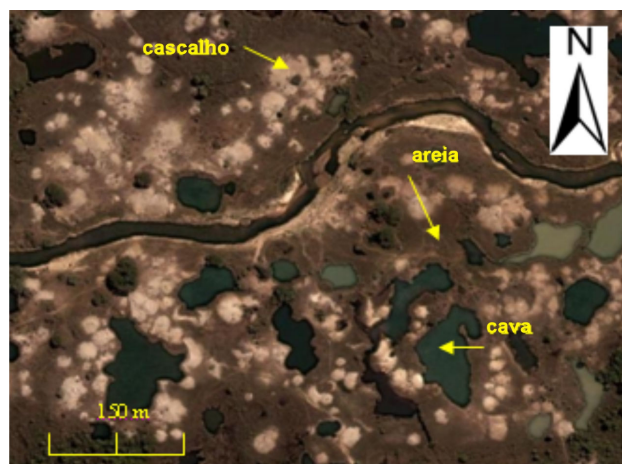
FIGURA 2. Área degradada pela extração de diamante por meio de dragagem no rio São Francisco - Nova Marilândia/MT. Imagem DigitalGlobe. Fonte: Google Earth System Online.

O garimpo de draga repassou a maioria dos trabalhos já iniciados pelo garimpo manual e de rego d'água. Neste processo a extração e beneficiamento é realizada via úmida, iniciando com a captação d'água geralmente feita diretamente na drenagem ou frentes de lavras antigas e represas, com o uso de bombas de sucção/recalque e tubulações de 6" de diâmetro. O desmonte do minério foi realizado por meio de bico jato, com forte pressão desagregando o pacote mineralizado, formando uma polpa que era transportada até a unidade concentradora, onde fica depositado o diamante e demais minerais de maior densidade. O conjunto de moto-bombas utilizado tinha capacidade de cerca de 5m³/hora, trabalhando geralmente abaixo do nível de base local em função da localização da camada mineralizado, ocasionando, portanto, grande impacto ambiental (Figura 2).

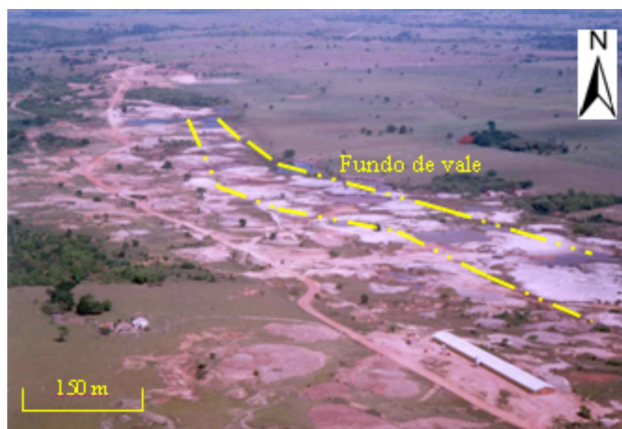
FIGURA 3. Foto aérea da microbacia do córrego Pau Grosso intensamente impactada - agosto 2005.

A exploração de diamante teve início junto às margens e leito do córrego, avançando em direção a planície de inundação e posteriormente atingindo os setores de baixa vertente em terraços, e por vezes de média vertente, ocasionando uma modificação profunda na paisagem local, conforme ilustra a Figura 3.

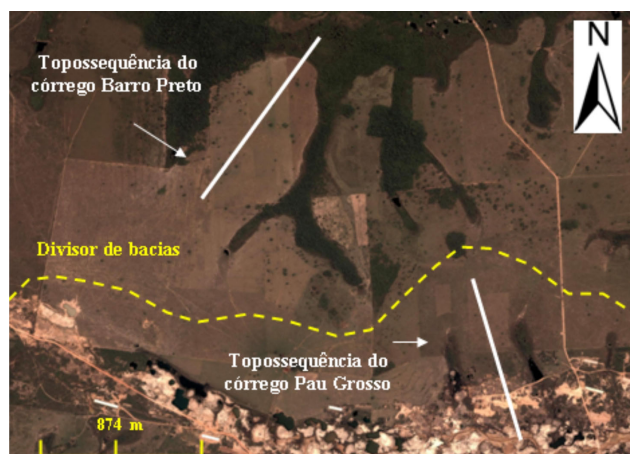
FIGURA 6. Localização das topossequências nas microbacias dos córregos Barro Preto e Pau Grosso. Imagem DigitalGlobe. Fonte: Google Earth System Online.

Tendo em vista a análise comparativa do funcionamento hídrico, duas vertentes foram estudadas por topossequência, uma em microbacia não impactada por atividades garimpeiras (córrego Barro Preto) e outra em microbacia impactada (córrego Pau Grosso), cuja localização é mostrada na Figura 6.

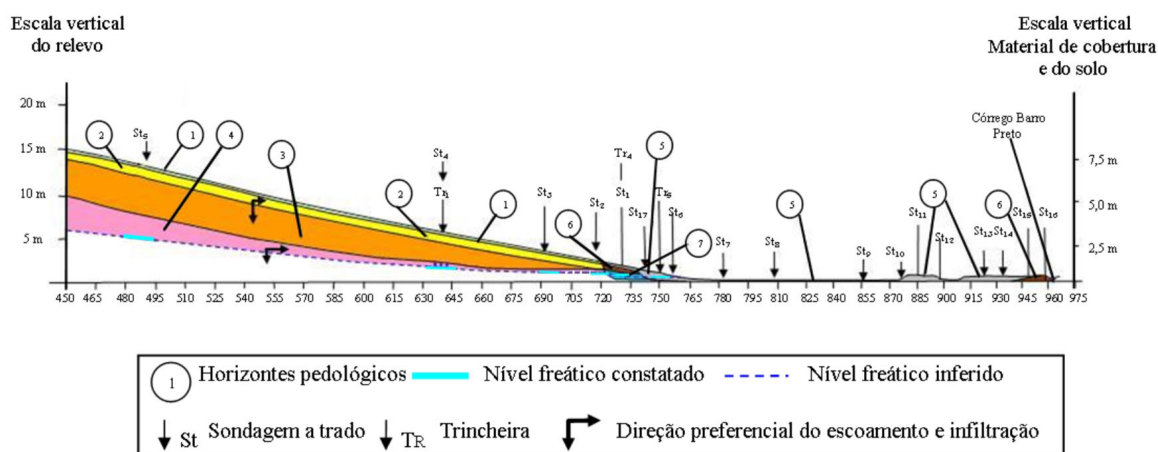
FIGURA 7. Topossequência córrego Barro Preto.

A topossequência córrego Barro Preto e topossequência córrego Pau Grosso (Figuras 7 e 8) representam esquematicamente a cobertura pedológica das vertentes e a interpretação do funcionamento hídrico das águas de chuva infiltradas e escoadas, além da identificação da posição do aquífero freático.

Em linhas gerais, considerando tão somente as características relacionadas ao funcionamento hídrico das vertentes estudadas, destacam-se, a seguir, as seguintes considerações: As duas topossequências mostram, a montante do fundo de vale, similaridades em relação à cobertura pedológica e funcionamento hídrico, destacando os horizontes arenosos, com poros comuns, diferenciando-se apenas pela coloração, recobrendo horizontes marcados pela presença de cascalhos e volumes de plintita indicadores da oscilação do nível freático. Nesta porção das vertentes as águas de chuva infiltram-se com relativa facilidade até atingir o horizonte arenoso e areno argiloso com cascalhos e volumes de plintitas, escoando em direção ao fundo de vale.

- Existência de fundo de vale amplo, detectado pela

topossequência córrego Barro preto, com ocorrência de solo hidromórfico marcado por horizontes superficiais e subsuperficiais argilosos, areno argilosos e arenosos de coloração escurecida pela presença de matéria orgânica, de volumes gleizados e de plintitas, e nível freático aflorante a subaflorante, manifestando continuidade homogênea do nível freático de montante.

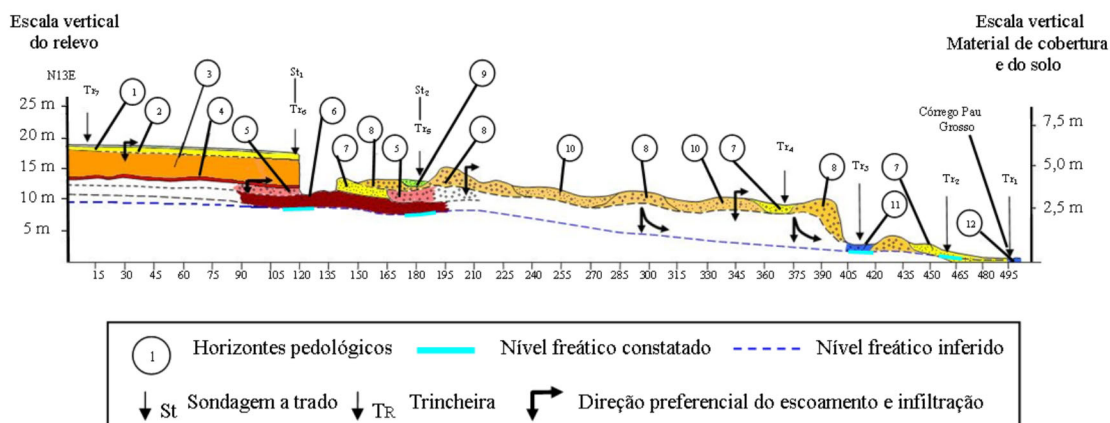
FIGURA 8. Topossequência córrego Pau Grosso.

- Brusca interrupção da sequência pedológica observada na topossequência córrego Pau Grosso, pela

desconfiguração topográfica do fundo de vale e total descaracterização da cobertura pedológica, marcada pelo desaparecimento dos horizontes característicos dos solos, em especial dos solos hidromórficos, e presença de diferentes materiais provenientes de rejeitos das atividades garimpeiras. O nível freático encontra-se interrompido, drenado pelas escavações, sugerindo funcionamento intermitente, manifestando-se apenas no período chuvoso do ano.
