DIAGNÓSTICO AMBIENTAL DO RIO CORUMBATAÍ EM TRECHO URBANO DO MUNICÍPIO DE RIO CLARO, SP

RESUMO – O diagnóstico ambiental é uma importante ferramenta utilizada na previsão e na mitigação de problemas ambientais. Tendo como foco a ocupação de áreas marginais do Rio Corumbataí em um trecho urbano do município de Rio Claro (SP), o presente trabalho buscou reunir informações referentes às situações de riscos, tanto ao ambiente quanto à população, verificadas na área. Por meio da observação em campo e de estudos específicos, foram realizadas análises referentes aos aspectos geológico-geotécnicos e às características das águas superficiais e da urbanização na região. Os resultados demonstram que os problemas ambientais diagnosticados estão relacionados à falta de planejamento na ocupação da área. Além disso, as características naturais do meio físico expõem a população a riscos, como inundações e escorregamentos de solo.

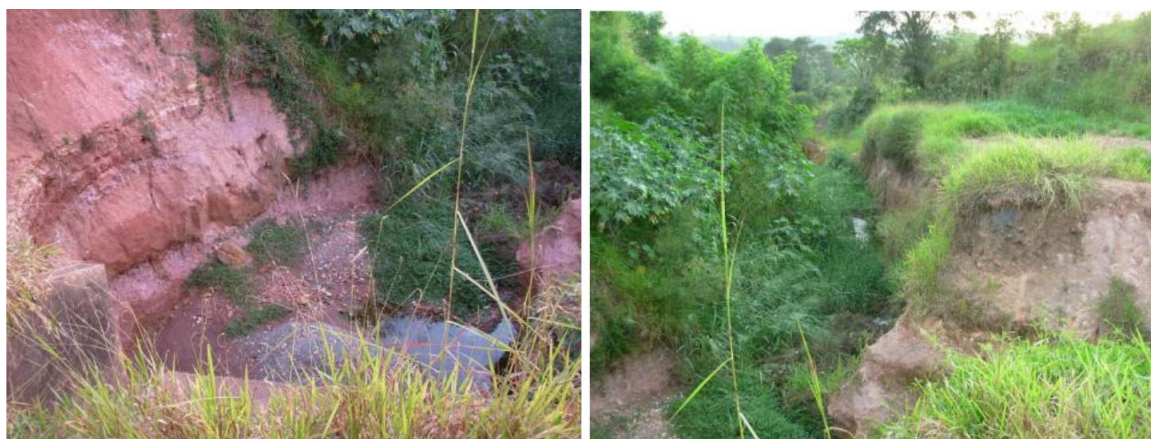
FOTO 1. Imagens da ravina localizada próxima à estrada de ferro.

Unidade III (correspondente ao domínio da Formação Rio Claro com arenitos amarelados e esbranquiçados de fraca litificação com intercalação de níveis argilosos e conglomeráticos): os principais problemas geotécnicos associados a essa unidade resultam da sua suscetibilidade aos processos erosivos (erosão linear), com a formação de ravinas e boçorocas. Em um dos pontos analisados, próximo à linha férrea, observou-se uma ravina (Foto 1) formada pela ação da drenagem pluvial concentrada, com agravante de poluição causado pelo despejo de esgoto a céu aberto por uma provável ligação clandestina.

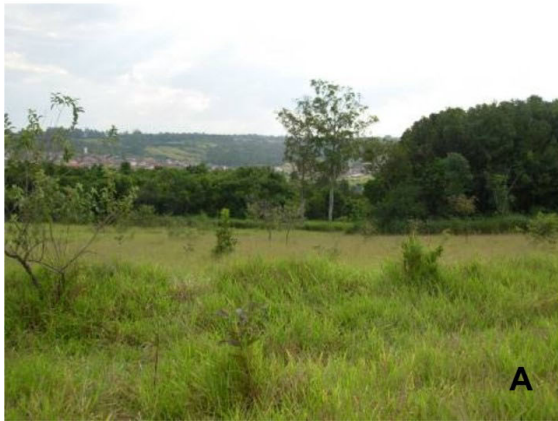
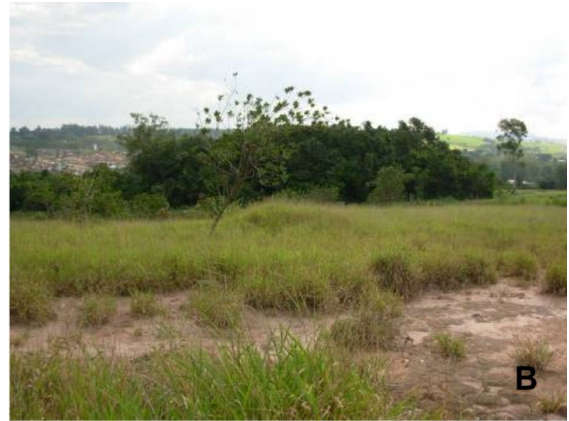
O primeiro ponto analisado (Ponto 1) está localizado na estrada Ipeúna-Rio Claro no trecho do Bairro Bonsucesso, com coordenadas planas de 233.075 km E e 7.520.001 km N. A área caracteriza-se por apresentar pasto abandonado com solo compactado (Prancha 1, A e B) e ocupação urbana no

PRANCHA 1. A - Vista geral do ponto 1; B - Solo compactado verificado no ponto 1; C - Indústria DPV Produtos Químicos Ltda.; D - Rio Corumbataí e a DPV ao fundo; E - Nascente pisoteada por gado; F - Lagoa com presença de taboa; G - Vista geral da linha férrea; H - Escorregamento de solo no ponto 4.

A área está inserida na planície de inundação atual do Rio Corumbataí, com sedimentos aluvionares e presença de matéria-orgânica no solo. Foi verificada a presença de um sulco de aproximadamente 80 cm no local, provavelmente formado pela concentração de água proveniente da drenagem pluvial.

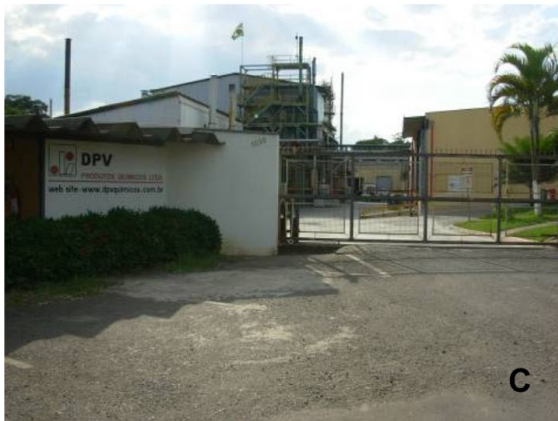
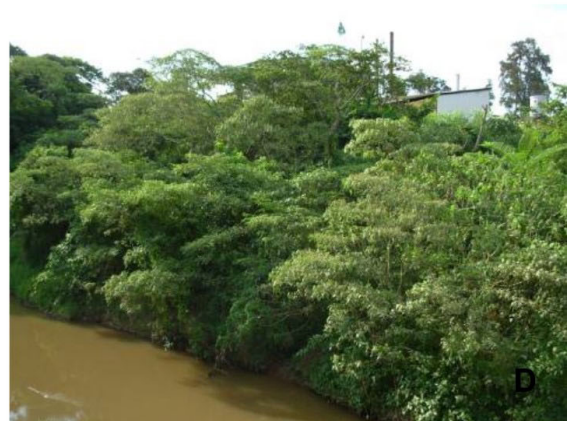
O Ponto 2 localiza-se próximo à indústria DPV Produtos Químicos Ltda (Prancha 1 C e D), tendo como referência a ponte sobre o Rio Corumbataí e a linha férrea na entrada do Bairro Bonsucesso, com as coordenadas planas de 232.589 km E e 7.520.099 km N.

Esse local também está inserido na planície de inundação atual do Rio Corumbataí, apresentando, portanto, sedimentos aluvionares e matéria-orgânica no solo. Devido à ocupação da área marginal do rio, o local está sujeito a inundações, sendo que a última, de acordo com funcionários da empresa, ocorreu no ano de 1997.

Como principais problemas ambientais têm-se a ocupação da APP pela empresa, lançamento de efluentes no Rio Corumbataí, além da possível poluição atmosférica, devido à constatação de odor forte no ar.

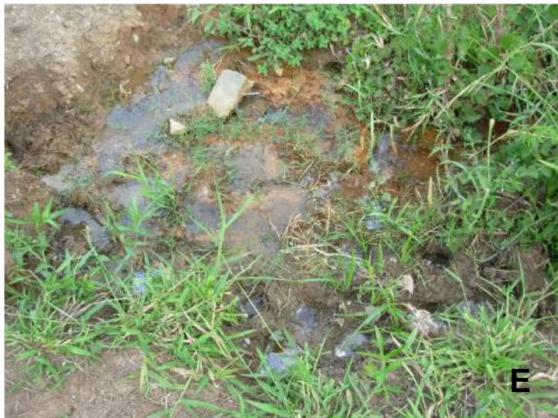
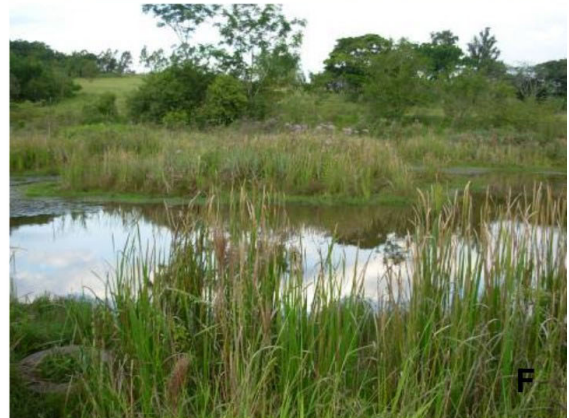
Além disso, localizou-se uma nascente na área (Prancha 1 E), com coordenadas planas de 232.607 km E e 7.520.077 km N. Constatou-se que o solo do entorno da nascente apresentava-se compactado (pisoteado) devido à presença de gado. Além disso, verificou-se a inexistência de APP no local e a ocorrência de queimada da braqueária no entorno da linha férrea.

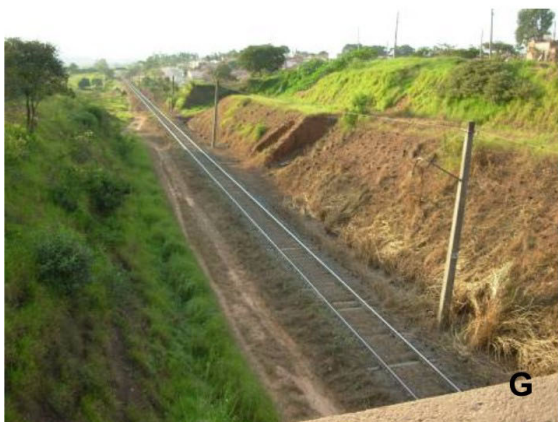
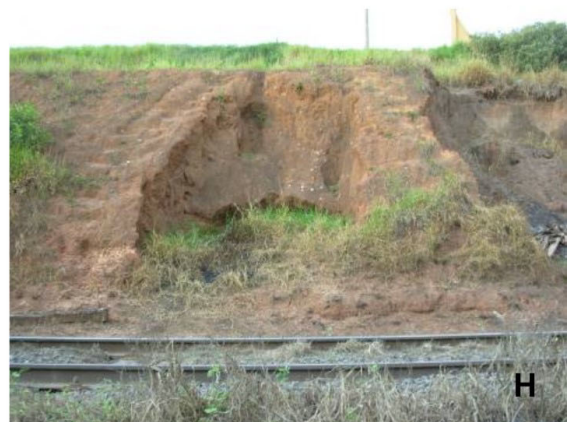
O Ponto 4 está situado próximo à linha férrea (Prancha 1 G), com as coordenadas planas de 233.855 km E e 7.518.376 km N. No seu entorno, localiza-se a empresa KataEntulho (que promove a reciclagem de entulho e materiais de construção civil), além de áreas com ocupação urbana.

O local corresponde ao limite da planície de inundação atual do rio, caracterizando-se pela presença de nascentes. Devido ao solo arenoso da Formação Rio Claro, a área apresenta ravinamento e escorregamentos superficiais (Prancha 1 H). Este processo está relacionado à ruptura por cisalhamento, normalmente associada à saturação do terreno com água.

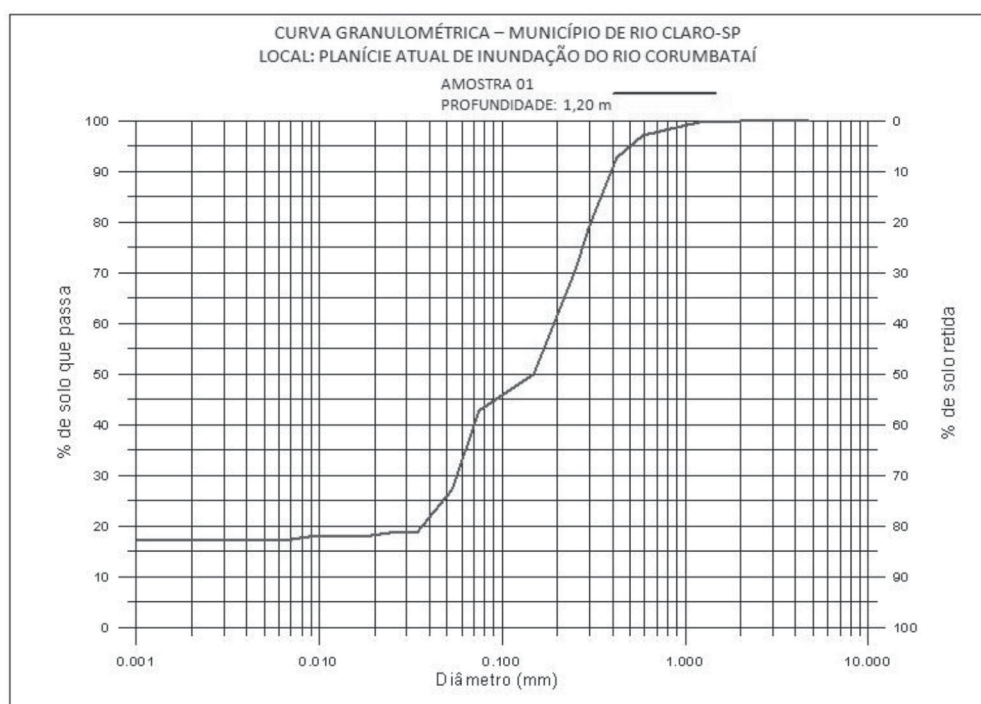
FIGURA 2. Curva granulométrica do solo analisado.

Segundo IBGE (2007), as frações granulométricas do solo, em caso de estudos especiais, como a determinação da erodibilidade, podem ser agrupadas de maneira detalhada conforme demonstrado na Tabela 5. A análise da curva granulométrica a partir das frações agrupadas na Tabela 4 indicou o predomínio da fração arenosa (englobando desde areias muito finas até areias muito grossas) no solo, perfazendo um total de 75% da composição textural da amostra.

Para a sedimentação foram obtidos os resultados apresentados na Tabela 4. A curva de distribuição granulométrica tem como finalidade principal a classificação textural do solo. Além disso, alguns diâmetros específicos da curva granulométrica poderão ser correlacionados com outros parâmetros de obtenção mais difícil e que servirão para uma estimativa do seu comportamento (Nogueira, 1986). Para o presente estudo, utilizou-se a curva (Figura 2) somente para a classificação textural, parâmetro utilizado posteriormente para a determinação do coeficiente de escoamento superficial do Método Racional.

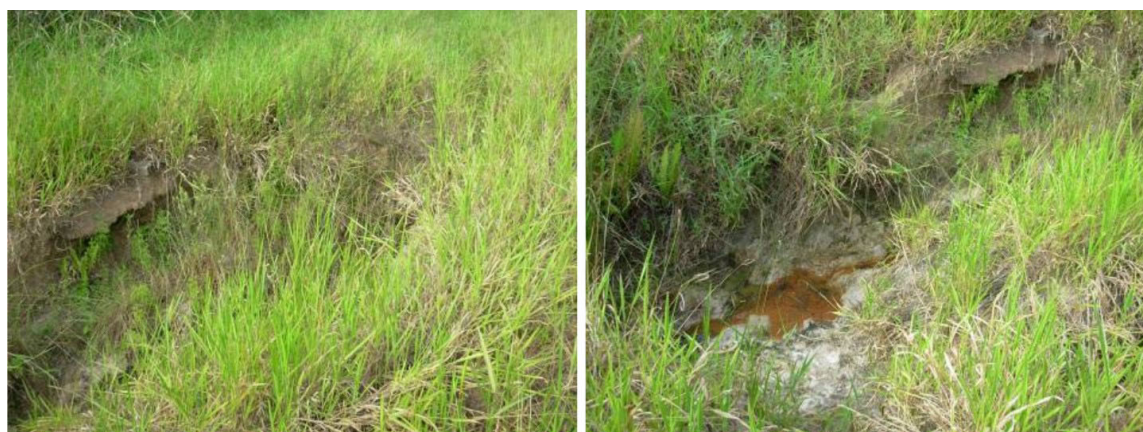
FOTO 2. Imagens do sulco localizado próximo ao ponto de coleta de solo.

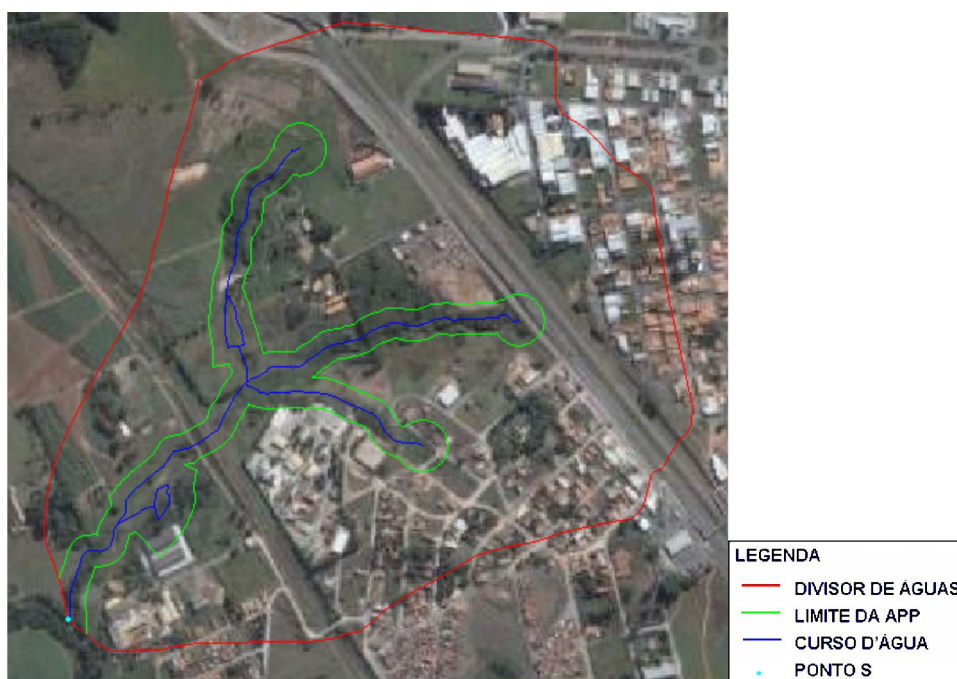
FIGURA 3. Área de contribuição delimitada para o estudo. Fonte: Google Earth (2007).

Para a elaboração do estudo hidrológico do presente trabalho, inicialmente determinou-se a área da bacia de contribuição, a partir da delimitação da mesma na folha cartográfica Rio Claro (IGC-SP; 1:10.000; SF-23-Y-A-I-4-SE-A) com o auxílio do programa computacional AutoCAD 2007. O afluente considerado para o estudo está localizado à margem esquerda do Rio Corumbataí, desaguando no ponto de coordenadas planas 7.518.825 km N e 233.055 km E (ponto S).
