# PROPOSTAS DE DISPOSITIVOS EM BIOENGENHARIA PARA CONTENÇÃO EROSIVA E RECUPERAÇÃO DE ÁREAS PERI-URBANAS DEGRADADAS

Este trabalho objetiva apresentar propostas de recuperação de áreas peri-urbanas erodidas embasadas na utilização de dispositivos de bioengenharia. O estudo se desenvolve sob enfoque sistêmico, utilizando-se da análise de parâmetros hidrogeomorfológicos para a proposição de medidas visando à contenção erosiva e a recuperação da área. É apontada como estudo de caso a bacia do córrego Tucuzinho (São Pedro – SP) caracterizada por apresentar formas erosivas lineares em pleno desenvolvimento ocorrendo na periferia da área urbana do município. Os equipamentos de contenção concebidos sob a perspectiva da bioengenharia têm sido utilizados com êxito em diversos casos, tendo como vantagens o custo menos elevado em relação a outras medidas estruturais e a integração com o sistema físico de forma a auxiliar a recuperação da área, sobretudo devido ao uso de dispositivos “vivos” que proporcionam inclusive a revegetação. As propostas apresentadas para o caso estudado constituem uma contribuição relevante que pode ser aplicada em projetos de recuperação da bacia em questão.

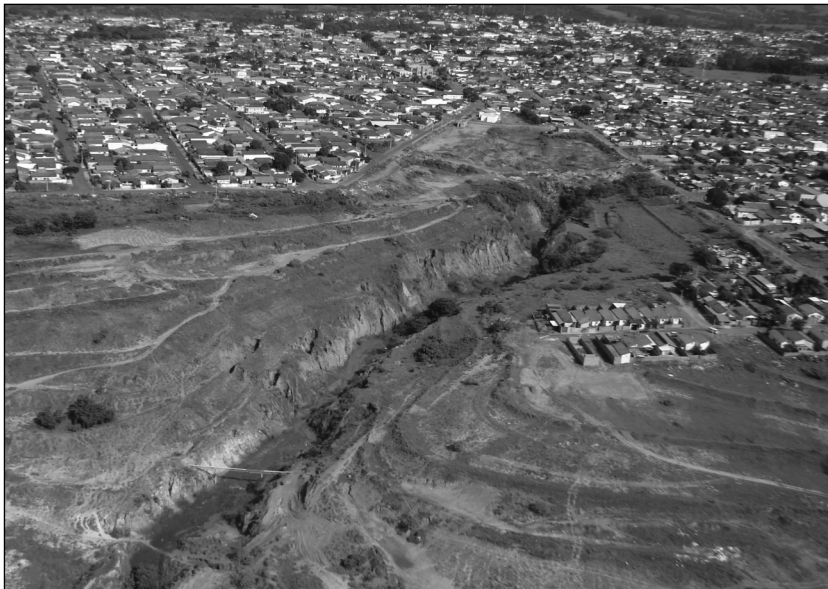
**Figura 1 – Fotografia aérea da baixa bacia do córrego Tucunzinho (São Pedro – SP)**

A fisionomia da paisagem da bacia é marcada pela intensa ocupação urbana (65 % da área apresenta ocupação por áreas residenciais, segundo MATHIAS, 2011) e a ocorrência, em geral nas porções da baixa bacia, de formas erosivas expressivas, em que se destaca o avanço de uma voçoroca sobre áreas de antigas pastagens situadas na periferia dos bairros. Tais áreas apresentam intensas alterações antrópicas, sobretudo na esculturação de formas do relevo antropogênicas, geradas a partir de obras pretéritas visando à minimização dos processos erosivos (CARPI, 1996; MATHIAS, 2011). A figura 1 apresenta a fotografia aérea do setor da baixa bacia do córrego Tucunzinho, através da qual é possível observar os aspectos citados.

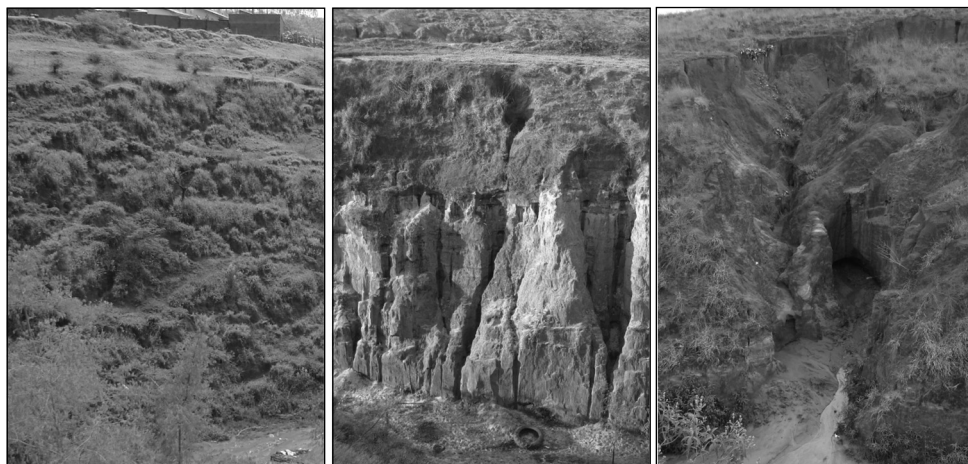
**Figuras 2a, 2b e 2c – Encosta com abatimentos em nível, talude erosivo com forte inclinação e ravinação lateral, respectivamente**

A voçoroca do córrego Tucunzinho, tal como é denominada, caracteriza-se por apresentar taludes cuja geometria mostra-se variada ao longo de ambas as margens do córrego, compondo escarpas abruptas com gradiente clinográfico superior a 45%, áreas de menor inclinação com ampla disseminação de sulcos e entressulcos e setores onde não há um talude erosivo propriamente dito, mas a encosta apresenta uma série de abatimentos em nível. As diferentes morfologias de encostas observadas ao longo dos taludes erosivos da voçoroca em questão podem ser visualizados através das figuras 2a, 2b e 2c.
