RECUPERAÇÃO DE ÁREAS DEGRADADAS POR EROÇÃO HÍDRICA EM PROPRIEDADES RURAIS NOS MUNICÍPIOS DE GETULINA E VERA CRUZ-SP

Recovery of degraded areas by water erosion in rural properties of Getulina and Vera Cruz-SP counties

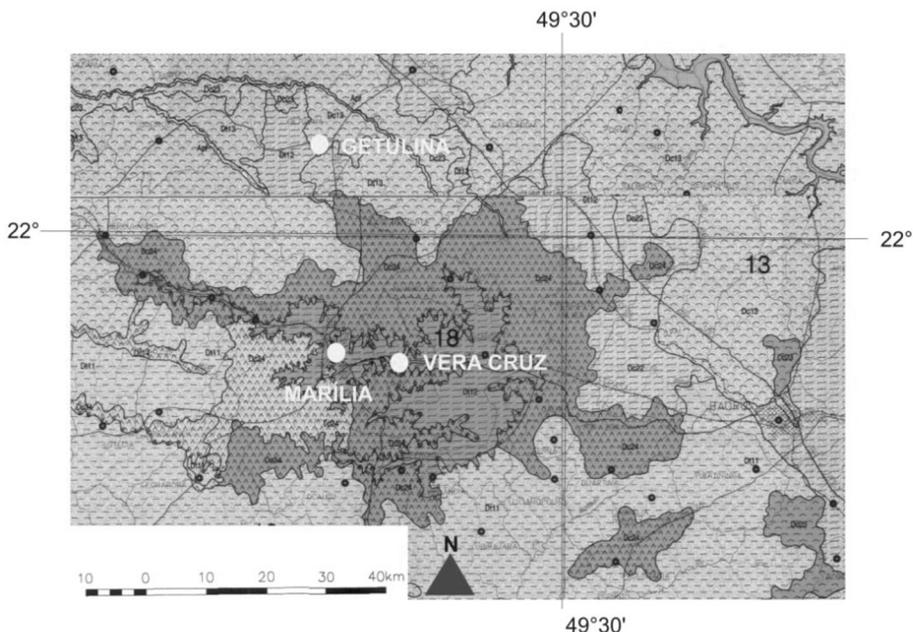
| | Altitude predominante 500 - 1000 m | 18 | Planalto Residual de Marília | Colinas com topos aplanados Dc 23, 24, 34 Dt 12 |
| | Altitude predominante 300-600 m | 13 | Planalto Centro Ocidental | Colinas Amplas e baixas Dc 11, 12, 14, 23, 24 Dt 11, 12, 13 |

| Índices Crescentes de Dissecção do Relevo e Fragilidade | Nível de Fragilidade Potencial |
|---|---|
| Dc 11, Dt 11 | Muito Baixa - Formas muito pouco dissecadas a planas, com vales pouco entalhados e baixa densidade de drenagem. Potencial erosivo muito baixo. |
| Dc/ Dt 12, 22 | Baixa - Formas com dissecção baixa, vales pouco entalhados e densidade de drenagem baixa. Potencial erosivo baixo. |
| Dc/ Dt 13, 23 | Média - Formas de dissecção média a alta, com vales entalhados e densidade de drenagem média a alta. Áreas sujeitas a forte atividade erosiva. |
| Dc/ Dt 14, 24, 34 | Alta - Formas muito dissecadas, com vales entalhados associados a vales pouco entalhados, com alta densidade de drenagem. Áreas sujeitas a processos erosivos agressivos, com probabilidade de ocorrência de movimentos de massa e erosão linear com voçorocas. |

Figura 2 - Recorte do mapa geomorfológico da área que compreende os municípios de Getulina e Vera Cruz

Segundo Ross e Moroz (1997), Vera Cruz e Getulina localizam-se, morfoestruturalmente, na Bacia Sedimentar do Paraná. Morfoesculturalmente, Getulina localiza-se no Planalto Centro Ocidental (Formação Adamantina) e Vera Cruz no Planalto Ocidental Paulista, mais precisamente no Planalto Residual de Marília (Formação Marília) (Figura 2).

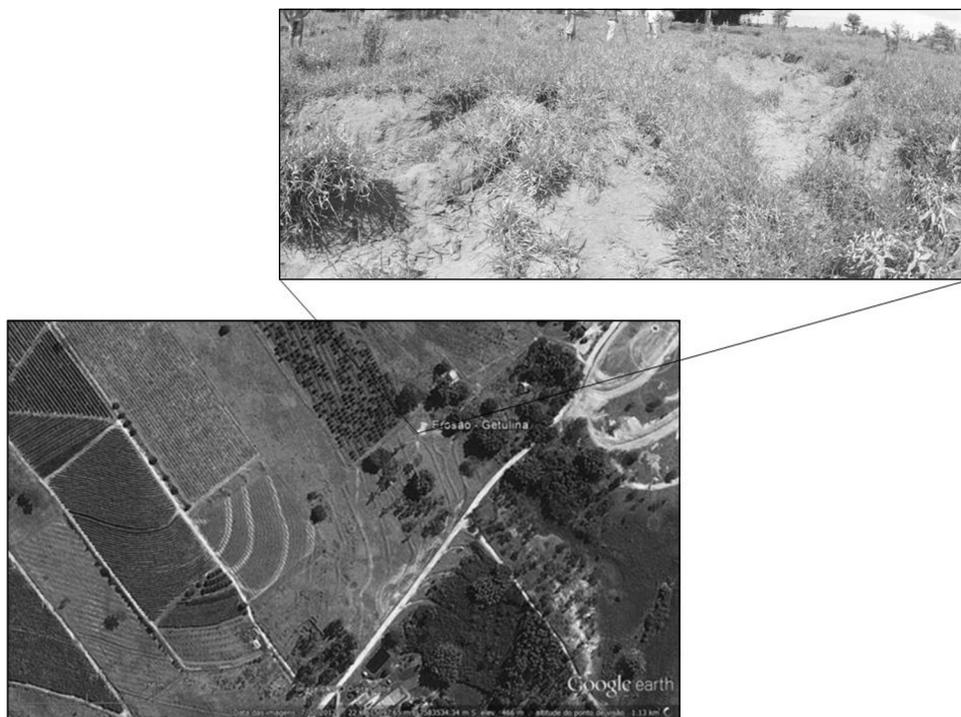
Figura 3 - Localização da erosão na propriedade agrícola de Getulina

Cada uma das propriedades apresenta dinâmicas naturais e socioeconômicas distintas. Tanto o município de Getulina como o de Vera Cruz destinavam-se, principalmente, à atividade cafeeira, porém, no caso de Getulina, observa-se um processo de substituição da cafeicultura por outras atividades, em especial a pecuária. A substituição por pastagens agravou a situação de um solo já empobrecido, pela perda da matéria orgânica, por décadas de exploração. Este processo, somado com o pisoteio do gado e a concentração do fluxo superficial da água, intensificaram a ocorrência da erosão hídrica, o que evidencia a intrínseca relação entre o uso e ocupação da terra e a gênese de feições erosivas. Este foi o cenário observado na propriedade agrícola abrangida na pesquisa (Figura 3).

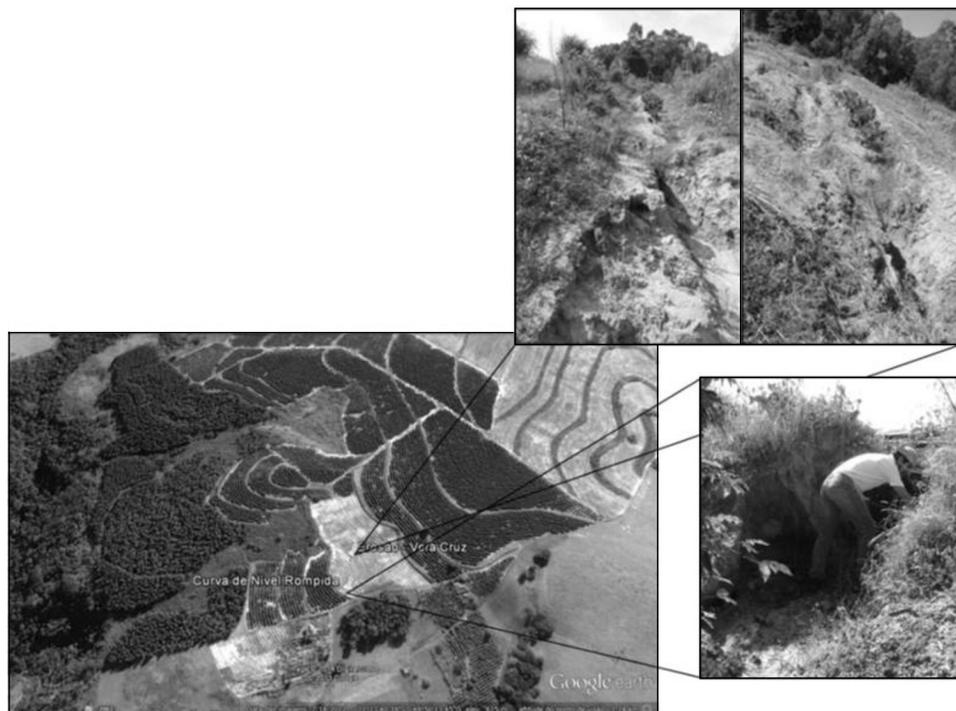
Figura 4 - Localização da erosão da propriedade agrícola de Vera Cruz

Já no caso da propriedade agrícola de Vera Cruz (Figura 4), os processos erosivos estão associados com erosões de pequeno e médio porte relacionadas com os pés de café antigos e improdutivos, ou com áreas que estão em processo de renovação dos cafezais, já que estes não apresentam cobertura vegetal e sistema radicular consideráveis, deixando uma maior parcela do solo exposto à ação da água da chuva.

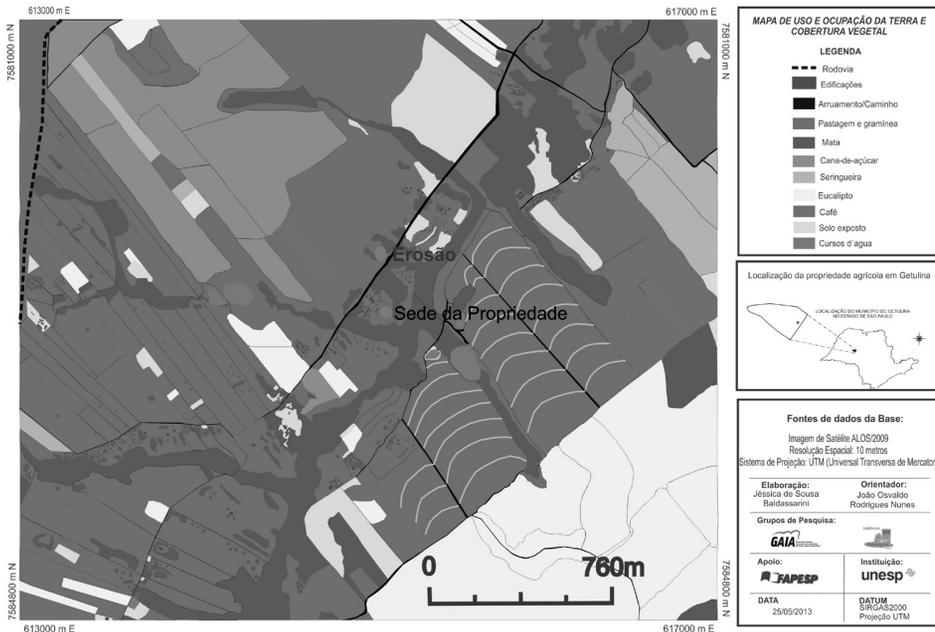
Figura 5- Mapa de uso e ocupação da terra e cobertura vegetal do entorno da propriedade rural de Getulina
Fonte: Elaboração da autora.

De forma geral, observa-se na região onde se localiza a propriedade de Getulina (Figura 5) uma maior diversificação produtiva, mas com o predomínio das áreas ocupadas com pastagens, bem como uma maior fragmentação espacial, o que evidencia a presença dos pequenos sítios, como se denominam. Também percebeu-se a considerável diminuição da vegetação nativa, sendo que a mesma se localiza principalmente próxima aos cursos de água. Este fator relaciona-se com uma maior exposição do solo à erosão hídrica, como também com o assoreamento dos cursos d'água, o que é evidente na área de estudo.

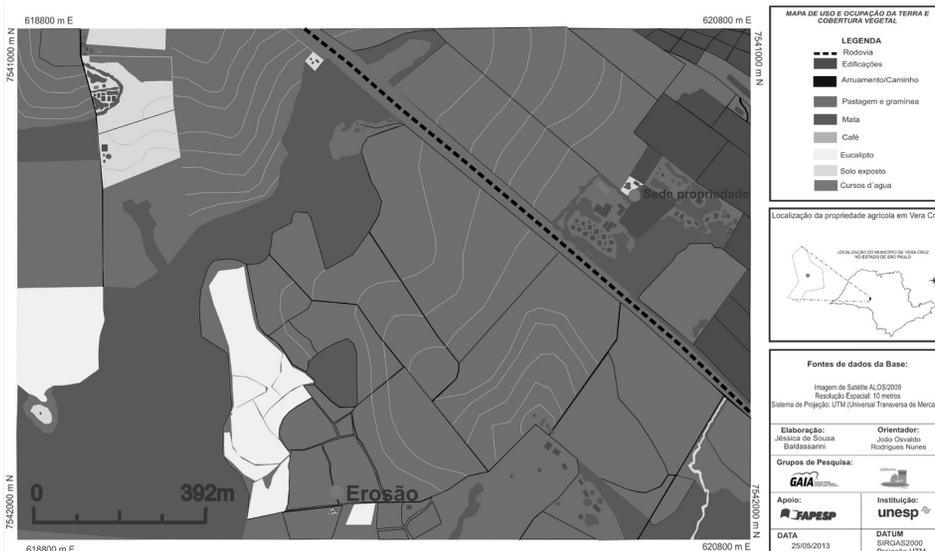
Figura 6 - Mapa de uso e ocupação da terra e cobertura vegetal do entorno da propriedade de Vera Cruz
Fonte: Elaboração da autora.

Já no município de Vera Cruz (Figura 6), observou-se uma predominância de médios e grandes produtores rurais com maior possibilidade de dispêndio de capital para o manejo e conservação do solo. Porém, identificou-se que grande parte dos recursos financeiros são investidos no processo de mecanização da produção do café, objetivando a diminuição do emprego de mão de obra e a maximização dos lucros, o que favoreceu o desgaste do mesmo e o estabelecimento de processos erosivos.

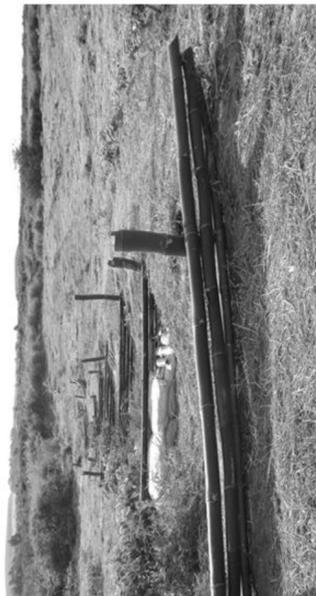
Ponto 3 - Vera Cruz

Figura 7 - Descrição geral, morfológica, textural e fracionamento de areia dos horizontes do ponto 3, localizado em Vera Cruz

A seguir apresenta-se os resultados relativos à propriedade de Vera Cruz (Figura 7).

Em Vera Cruz observa-se uma diminuição do teor de areia dos horizontes superficiais para os subsuperficiais, concomitante ao aumento da argila e do silte. Nas análises morfológicas, o horizonte Ap apresentou coloração Bruno-amarelado (*yellowish brown*), o horizonte E Bruno (*brown*), e o horizonte Bt também Bruno (*brown*), com mosqueado comum, pequeno e distinto, Bruno-forte (*strong brown*) (IBGE, 2007). As cores foram estabelecidas com o uso da carta de Munsell e do Manual de Descrição e Coleta de Solo no Campo de Lemos e Santos (1996).

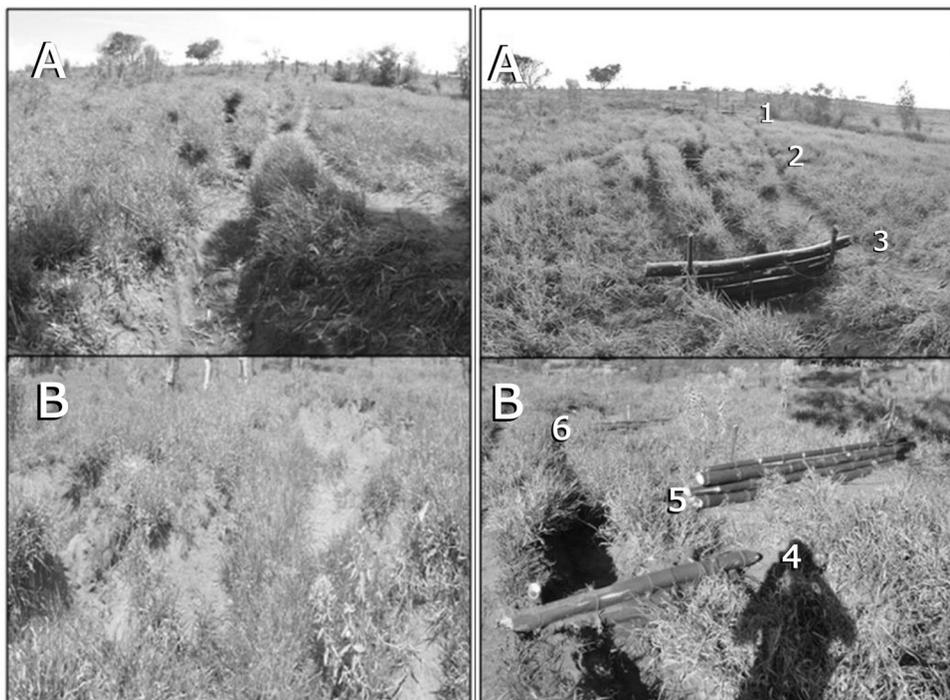
Figura 10 - Área de construção das barreiras de bambu a montante (A) e a jusante (B) da vertente, na propriedade de Getulina

mesma consiste na construção de barramentos de bambu com o objetivo de diminuir a velocidade da água dentro das feições erosivas e reter os sedimentos transportados. As bases das barreiras foram impermeabilizadas com o uso de sacos de rafia preenchidos com restos vegetais, oriundos do roçado das próprias áreas de implantação das estruturas, e com solo.

Em Getulina, as estruturas foram construídas nas áreas expostas na Figura 10.

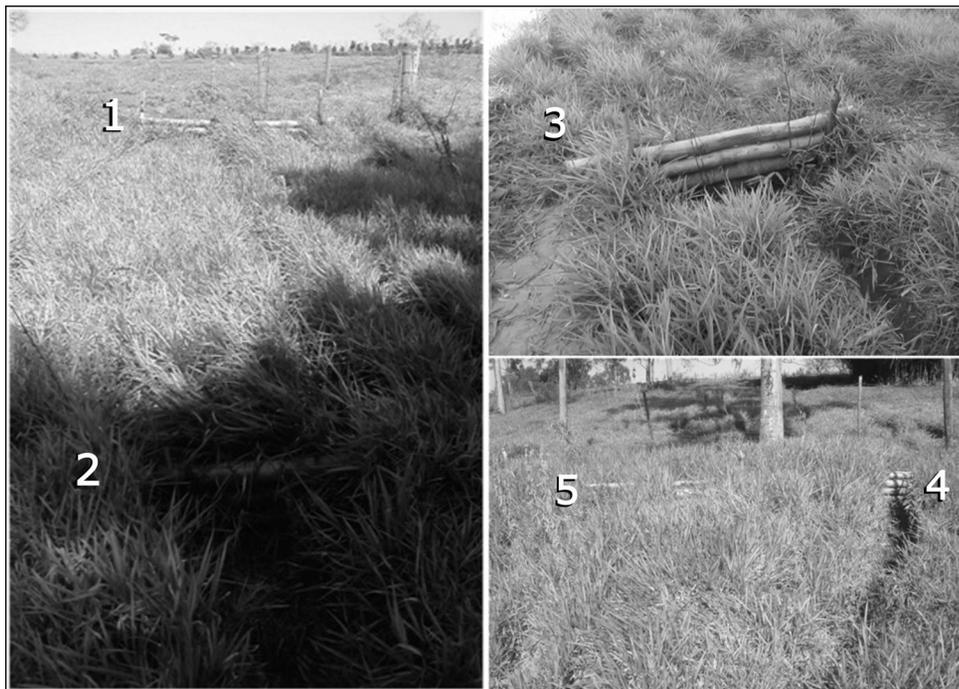
Figura 11 - Aspectos do monitoramento espaço-temporal dos barramentos de bambu na contenção dos processos erosivos em Getulina sete meses após a construção das estruturas

Apresenta-se, a seguir, o monitoramento dos barramentos em ambas as propriedades (Figura 11 e 12).

Observou-se com o emprego da técnica, que a mesma é rapidamente incorporada ao ambiente, por ser constituída de materiais naturais, e que houve o rápido crescimento e disseminação de vegetação no entorno das barreiras, bem como a contenção de parte dos sedimentos. A este fato associa-se o surgimento de brotos de bambu nas estruturas montadas, sendo que estes funcionam como barreira natural.

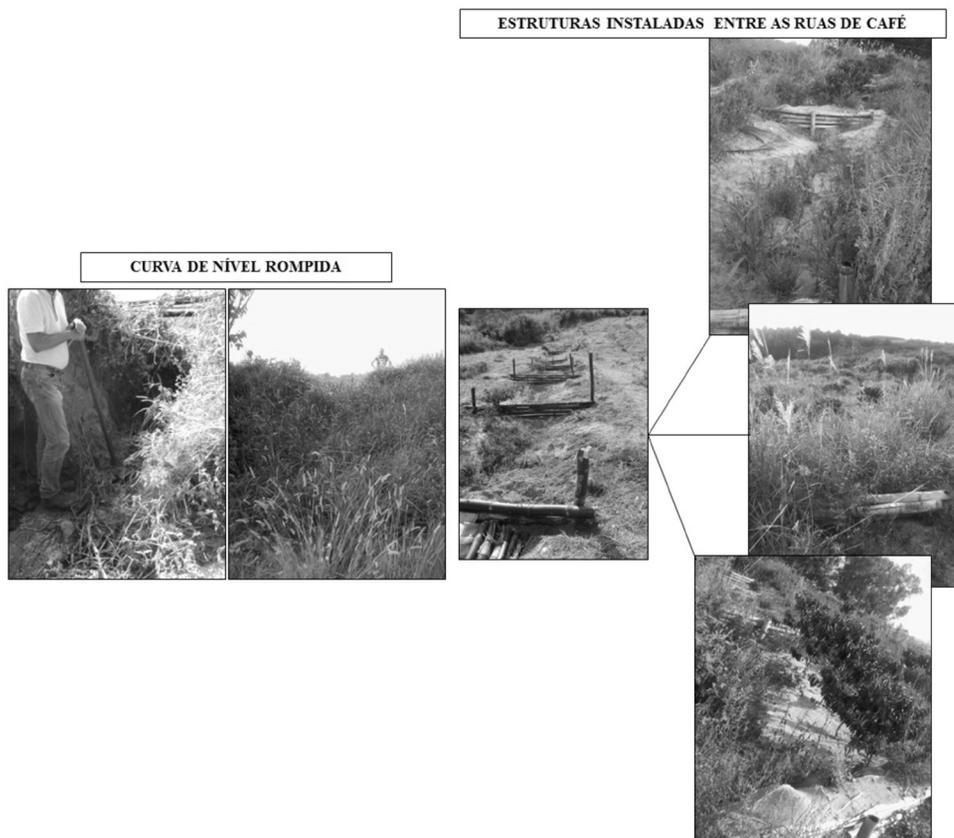
Figura 12 - Aspectos do monitoramento espaço-temporal dos barramentos de bambu na contenção dos processos erosivos em Vera Cruz dez meses após a construção das estruturas

Esta forma de intervenção apresentou-se como eficiente no controle de processos erosivos impedindo sua intensificação, como também favorecendo a recuperação de áreas degradadas que podem ser novamente incorporadas às atividades agrícolas, sendo este fator extremamente relevante, em especial, quando se trata de pequenos produtores rurais.
