“Evaluación de la resistencia del concreto armado en edificaciones autoconstruidos en centro poblado Las Américas – Abancay, 2022”

**INGENIERO CIVIL**

**Abancay - Apurímac - Perú**

**2023**

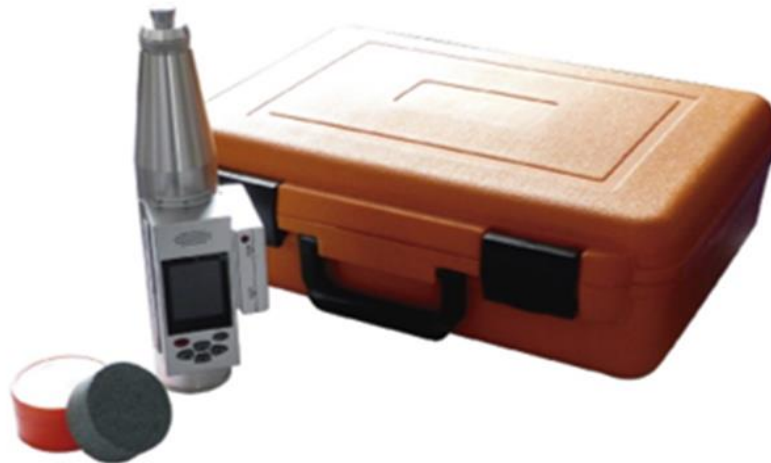
*Equipo esclerómetro, digital PINZUAR PC 137A*

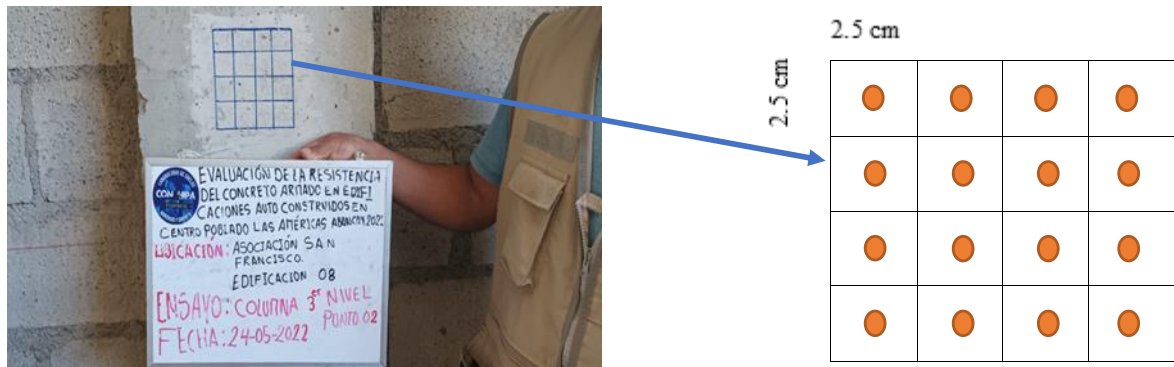
- **Cuadrícula:** Una cuadrícula es un conjunto de cuadrados de medidas regulares, los denominados cuadrículas son una recta de líneas horizontales y verticales espaciadas a uniforme. Se registran cada impacto de número de rebote por cada escala, las líneas serán separados a una distancia entre 2.5 cm.

**Nota:** La figura representa cuadrícula ensayada en edificación

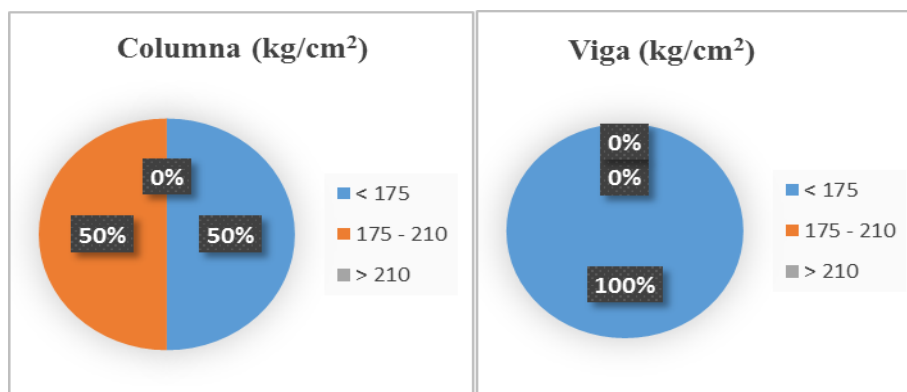
*Presentación porcentual de resistencia del concreto en edificación 1, Asociación Aviación - María Magdalena*

**Nota:** Figura 10 muestra la edificación 1, Asociación Aviación María Magdalena con edad del concreto 5 años presenta porcentualmente las columnas, el 50 % de 32 lecturas esclerométricas de 2 columnas son menores a  $f'c = 175 \text{ kg/cm}^2$  lo cual no cumple para norma E.060, no es aceptable en el diseño estructural, el 50 % de 32 lecturas esclerométricas de 2 columnas se encuentran dentro de la normatividad mínima aceptable  $f'c = 175 \text{ kg/cm}^2$  está dentro del margen de diseño del concreto ( $f'c = 175 \text{ kg/cm}^2$  al  $f'c = 210 \text{ kg/cm}^2$ ), mientras el 0 % representa resultados mayores de

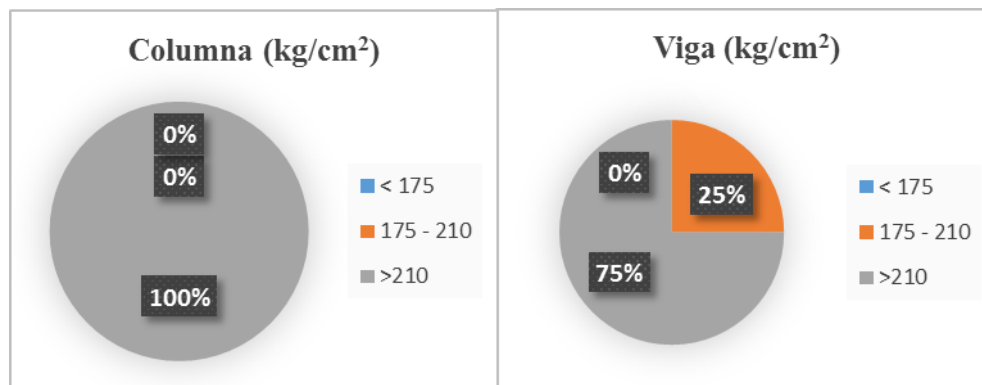
Presentación porcentual de resistencia del concreto en edificación 2, Urbanización San Cristóbal

**Nota:** Figura 13 muestra la edificación 2, Urbanización San Cristóbal con edad del concreto 8 años presenta porcentualmente en las columnas, el 0 % de columnas menores a  $f'c = 175 \text{ kg/cm}^2$  no aceptables, el 0 % de columnas se encuentran dentro de la norma mínima aceptable a  $f'c = 175 \text{ kg/cm}^2$  está en margen de diseño de concreto ( $f'c = 175 \text{ kg/cm}^2$  al  $f'c = 210 \text{ kg/cm}^2$ ), mientras el 100 % representa resultados mayores de resistencia de diseño estructural  $f'c = 210 \text{ kg/cm}^2$  en columnas cumple en edificación autoconstruido. En vigas el 0 % menores a  $f'c = 175 \text{ kg/cm}^2$  no aceptables al diseño estructural de concreto, el 25 % de 16 lecturas esclerométricas de 1 viga son menores representa al diseño mínimo del concreto estructural ( $f'c = 175 \text{ kg/cm}^2$  al  $f'c = 210 \text{ kg/cm}^2$ ), y el 75 % de 48 lecturas esclerométricas de 3 vigas teniendo los resultados mayores a resistencia de diseño estructural  $f'c = 210 \text{ kg/cm}^2$  cumpliendo con norma en edificación autoconstruido, finalmente se llega que el resultado **(CUMPLE)** en vigas y columnas la calidad de elementos estructurales evaluados de dicha edificación empleando el esclerómetro.

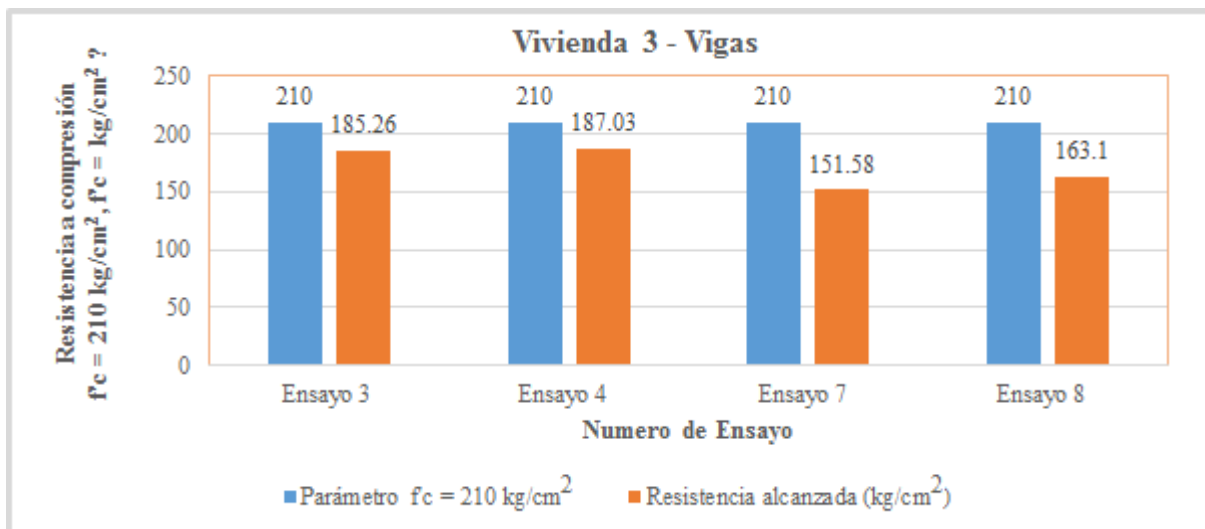
Edificación 3 - Vigas presentación gráfica resistencia a la compresión

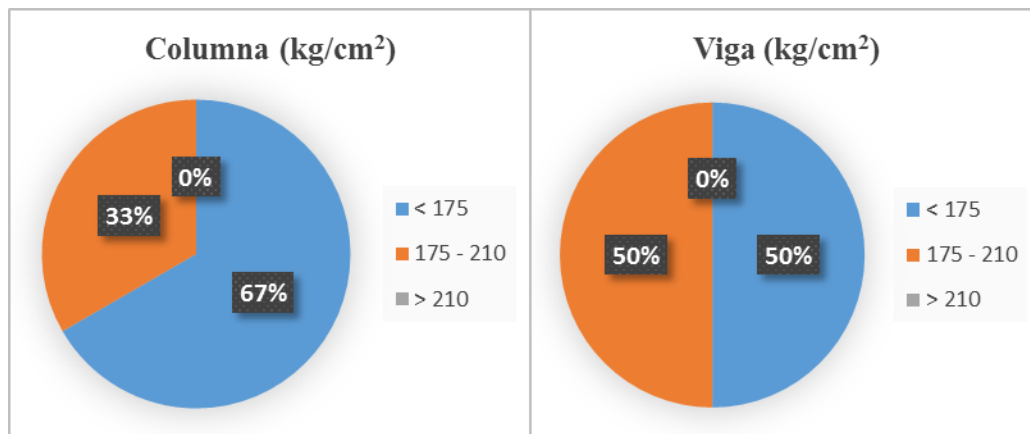
**Fuente:** Elaboración propia**Figura 16.***Presentación porcentual de resistencia del concreto en edificación 3, Urbanización San Javier*

**Nota:** Figura 16 muestra la edificación 3, Urbanización San Javier con edad del concreto 4 años presenta porcentualmente las columnas, el 67 % de 64 lecturas esclerométricas de 4 columnas son menores a  $f'c = 175 \text{ kg/cm}^2$  lo cual no cumple para norma E.060, no es aceptable en el diseño estructural, el 33 % de 32 lecturas esclerométricas de 2 columnas se encuentran dentro de la normatividad mínima aceptable  $f'c = 175 \text{ kg/cm}^2$  está dentro del margen de diseño del concreto ( $f'c = 175$

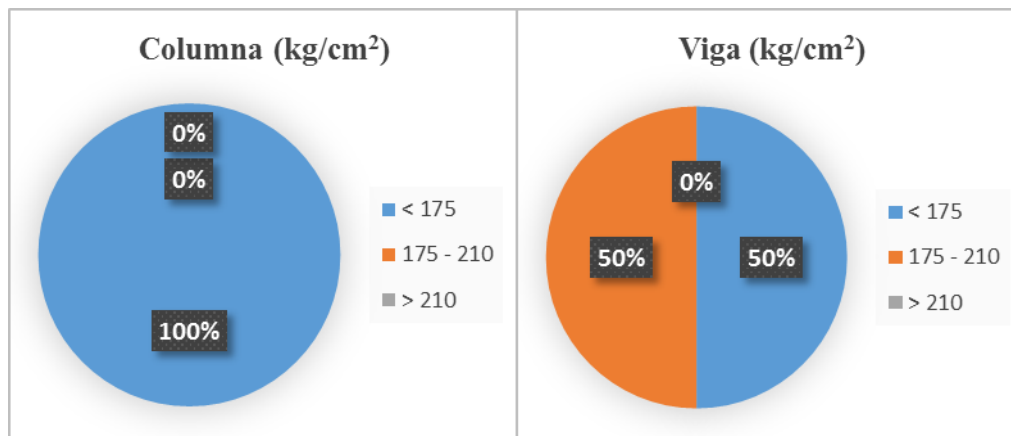
Presentación porcentual de resistencia de concreto en edificación 4, Asociación Bella Paraíso

**Nota:** Figura 19 muestra la edificación 4, Asociación Bella Paraíso con edad del concreto 1 año presenta porcentualmente las columnas, el 100 % de 64 lecturas esclerométricas de 2 columnas son menores a  $f'c = 175 \text{ kg/cm}^2$  lo cual no cumple para norma E.060, no es aceptable en el diseño estructural, el 0 % se encuentran dentro de la normatividad mínima aceptable  $f'c = 175 \text{ kg/cm}^2$  está dentro del margen de diseño del concreto ( $f'c = 175 \text{ kg/cm}^2$  al  $f'c = 210 \text{ kg/cm}^2$ ), mientras el 0 % representa resultados mayores de resistencia de diseño estructural  $f'c = 210 \text{ kg/cm}^2$  en columnas. En vigas el 50 % de 32 lecturas esclerométricas de 2 vigas son menores a  $f'c = 175 \text{ kg/cm}^2$  lo cual no cumple para norma E.060, no es aceptable en el diseño estructural, el 50 % de 32 lecturas esclerométricas de 2 vigas representa al diseño mínimo del concreto estructural ( $f'c = 175 \text{ kg/cm}^2$  al  $f'c = 210 \text{ kg/cm}^2$ ), y 0 % de vigas de resultado aceptable al diseño estructural  $f'c = 210 \text{ kg/cm}^2$ ; finalmente se llega que el resultado **(NO CUMPLE)** en vigas y columnas la calidad de elementos estructurales evaluados de dicha edificación empleando el esclerómetro.

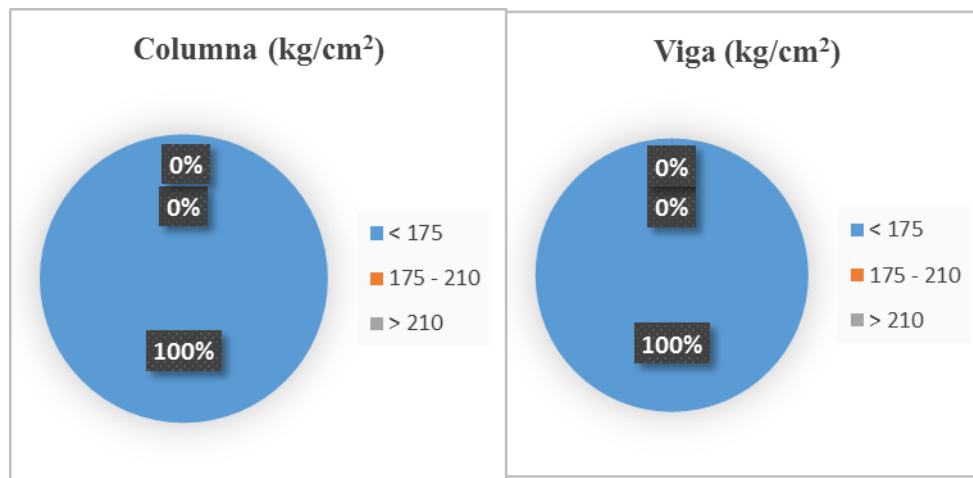
Presentación porcentual de resistencia del concreto en edificación 6, Urbanización José María Arguedas

**Nota:** Figura 25 muestra la edificación 6, Urbanización José María Arguedas con edad del concreto 20 años presenta porcentualmente las columnas, el 100 % de 16 lecturas esclerométricas de 1 columnas son menores a  $f'c = 175 \text{ kg/cm}^2$  lo cual no cumple para norma E.060, no es aceptable en el diseño estructural, el 0 % se encuentran dentro de la normatividad mínima aceptable  $f'c = 175 \text{ kg/cm}^2$  está dentro del margen de diseño del concreto ( $f'c = 175 \text{ kg/cm}^2$  al  $f'c = 210 \text{ kg/cm}^2$ ), mientras el 0 % representa resultados mayores de resistencia de diseño estructural  $f'c = 210 \text{ kg/cm}^2$  en columnas. En vigas el 100 % de 16 lecturas esclerométricas de 1 vigas son menores a  $f'c = 175 \text{ kg/cm}^2$  lo cual no cumple para norma E.060, no es aceptable en el diseño estructural, el 0 % representa al diseño mínimo del concreto estructural ( $f'c = 175 \text{ kg/cm}^2$  al  $f'c = 210 \text{ kg/cm}^2$ ), y 0 % de vigas de resultado aceptable al diseño estructural  $f'c = 210 \text{ kg/cm}^2$ ; finalmente se llega que el resultado **(NO CUMPLE)** en vigas y columnas la calidad de elementos estructurales evaluados de dicha edificación empleando el esclerómetro.

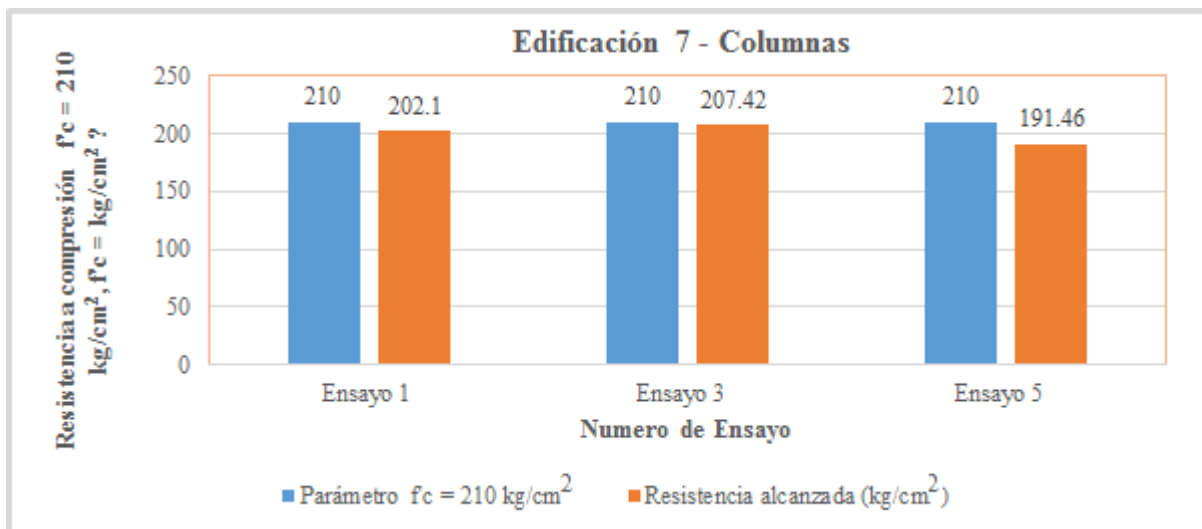
Edificación 7- Columnas presentación gráfica resistencia a la compresión

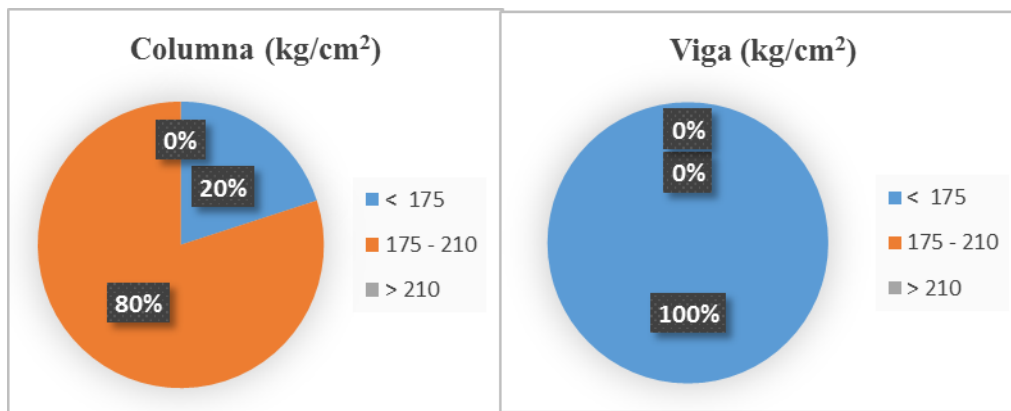
Presentación porcentual de resistencia del concreto en edificación 8, Asociación San Francisco

**Nota:** Figura 31 muestra la edificación 8, Asociación San Francisco con edad del concreto 1 año presenta porcentualmente las columnas, el 20 % de 16 lecturas esclerométricas de 1 columna son menores a  $f'c = 175 \text{ kg/cm}^2$  lo cual no cumple para norma E.060, no es aceptable en el diseño estructural, el 80 % de 64 lecturas esclerométricas de 4 columnas se encuentran dentro de la normatividad mínima aceptable  $f'c = 175 \text{ kg/cm}^2$  está dentro del margen de diseño del concreto ( $f'c = 175 \text{ kg/cm}^2$  al  $f'c = 210 \text{ kg/cm}^2$ ), mientras el 0 % representa resultados mayores de resistencia de diseño estructural  $f'c = 210 \text{ kg/cm}^2$  en columnas. En vigas el 100 % de 80 lecturas esclerométricas de 5 vigas son menores a  $f'c = 175 \text{ kg/cm}^2$  lo cual no cumple para norma E.060, no es aceptable en el diseño estructural, el 0 % representa al diseño mínimo del concreto estructural ( $f'c = 175 \text{ kg/cm}^2$  al  $f'c = 210 \text{ kg/cm}^2$ ), y 0 % de vigas de resultado aceptable al diseño estructural  $f'c = 210 \text{ kg/cm}^2$ ; finalmente se llega que el resultado **(NO CUMPLE)** en vigas y columnas la calidad de elementos estructurales evaluados de dicha edificación empleando el esclerómetro.
