Onderzoeksrapport

Sint-Jansplein Brugge (W.-VI.)

Eindverslag van een toevalsvondst

Onderzoeksrapporten agentschap Onroerend Erfgoed nr.291

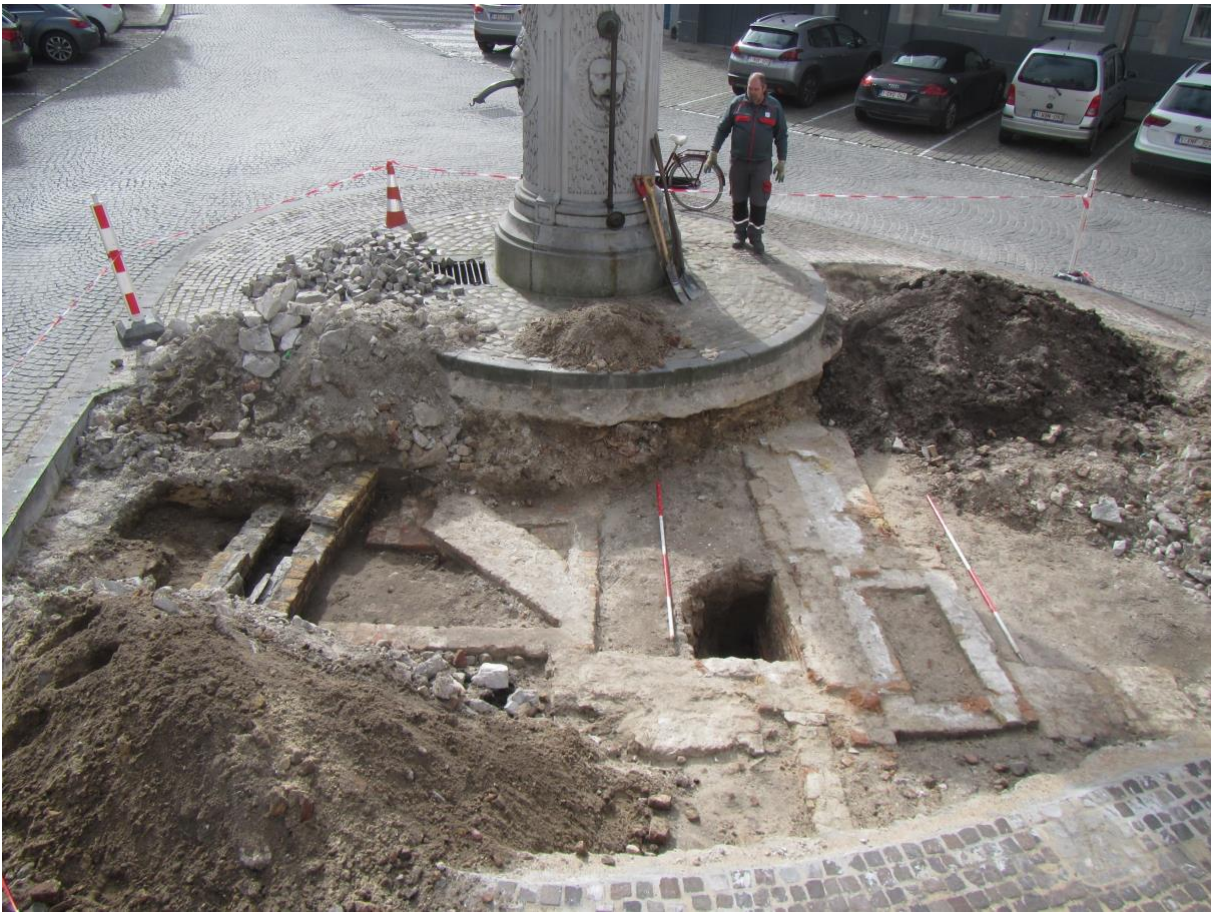
Figuur 3: Sfeerbeeld van het opgekuiste vlak (© Raakvlak).

Een impressie van het veldwerk is af te lezen van onderstaande foto.

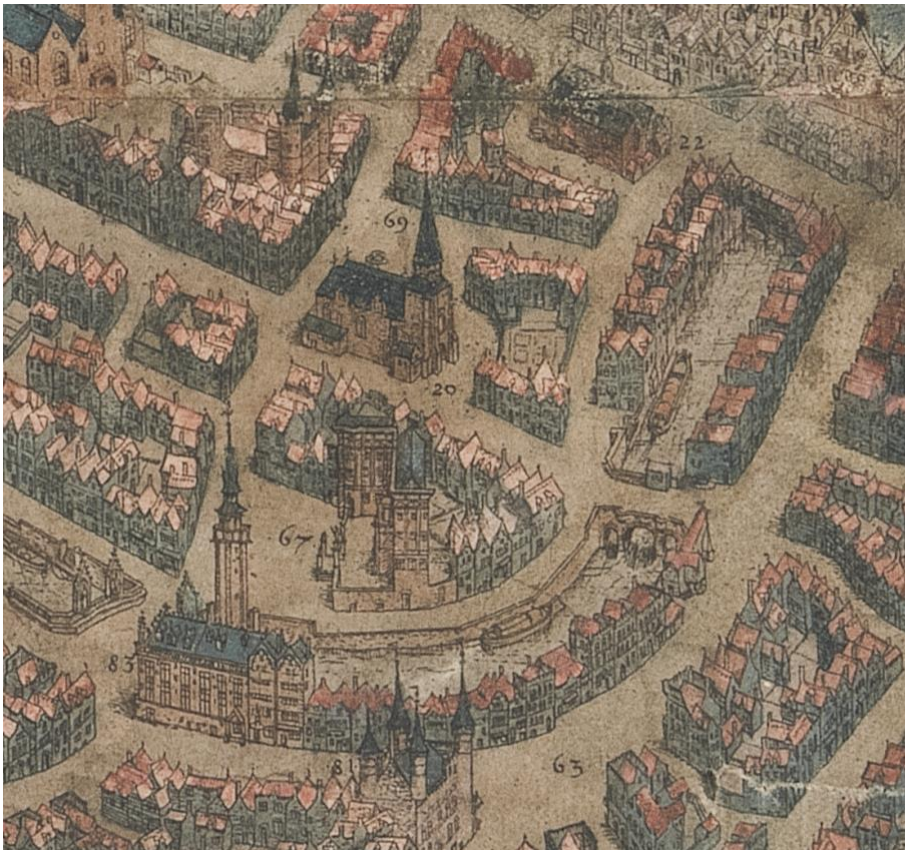
Figuur 5: Beeld van de Sint-Janskerk op de Marcus Gerardskaart uit 1562 (© Rijksarchief Brugge a).

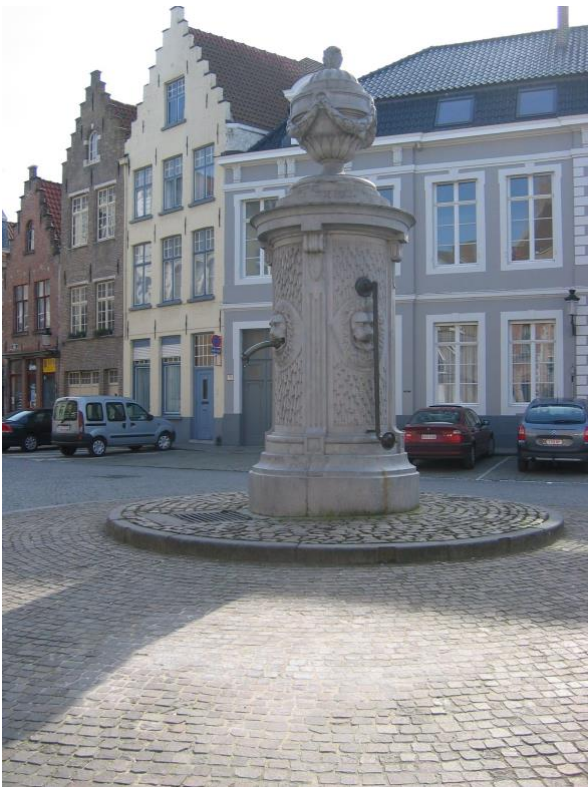
Figuur 7: Laat 18de-eeuwse monumentale fontein op het Sint-Jansplein (© Raakvlak).

Door de dalende bezoekersaantallen doorheen de 17de en 18de eeuw wordt in 1786 beslist om ook de kapel af te breken. Ter vervanging van de kapel wordt in 1790-1791 een monumentale waterpomp op het Sint-Jansplein geïnstalleerd (Figuur 7).¹²

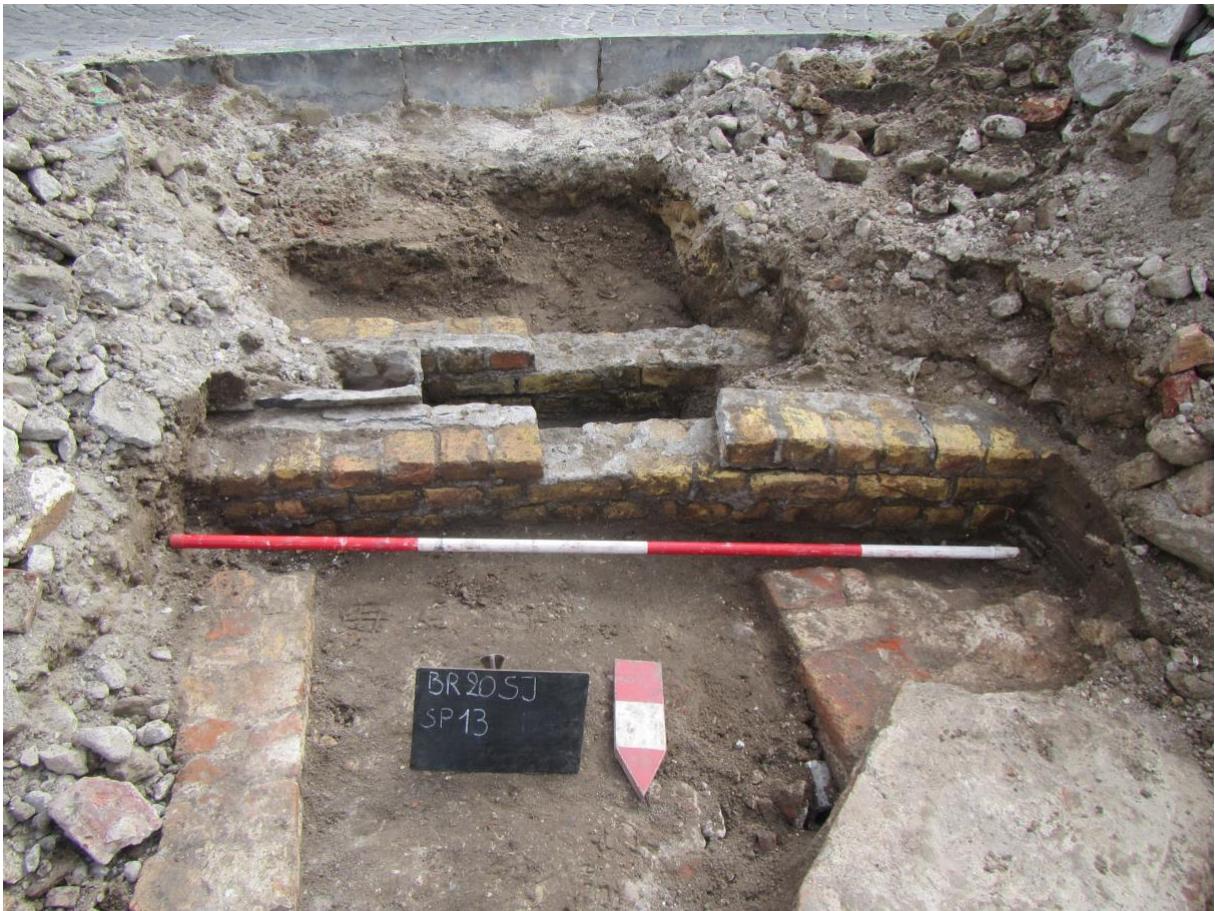
Figuur 10: Zicht op spoor 13 (© Raakvlak).

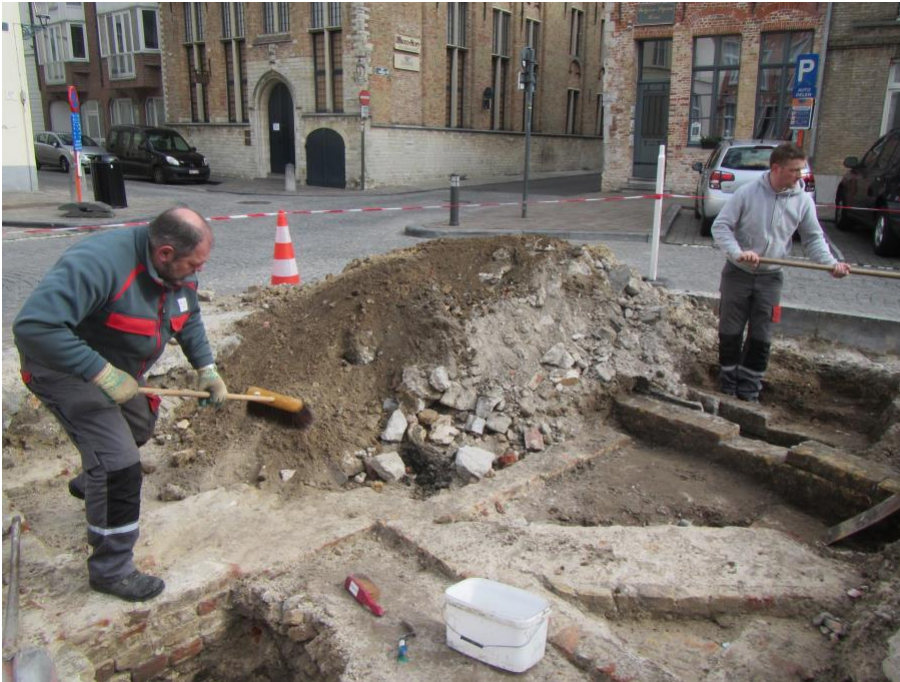
Spoor 10 is hiervan het meest in het oog springende fragment, omdat deze duidelijk bewust diagonaal geplaatst werd (Figuur 3, Figuur 11).

Figuur 11: Sferbeeld met de duidelijk diagonaal geplaatste fundering spoor 10 (© Raakvlak).

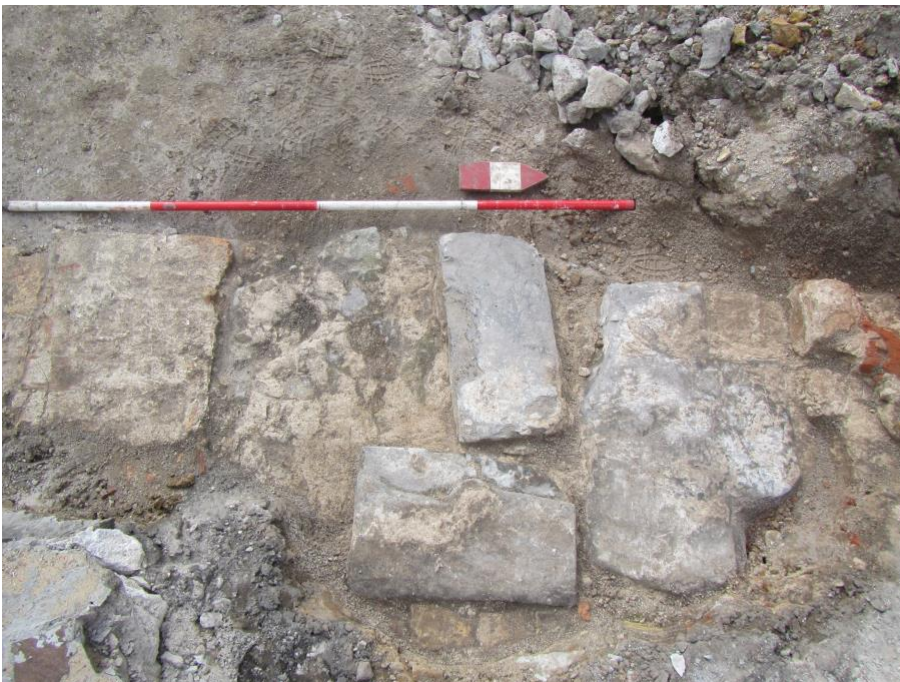
Spoor 6 bestaat uit enkele natuursteen platen (Doornikse kalksteen) gezet is een bed van gelige (lucht)kalk (Figuur 12). De functie kon niet achterhaald worden. Ons inziens is het alvast geen sokkel.

Figuur 12: Zicht op spoor 6 (© Raakvlak).

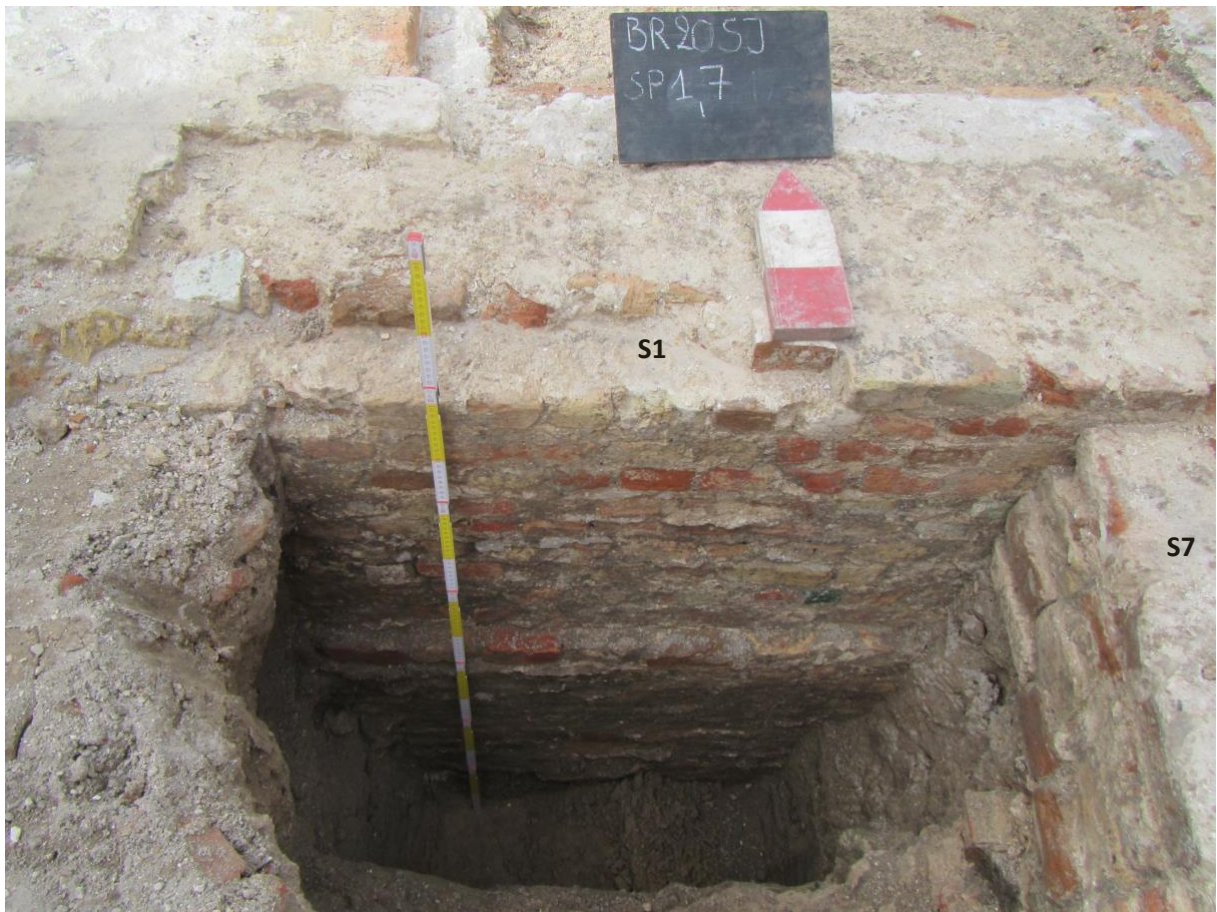
Enkel spoor 1 heeft een afwijkende opbouw en massiviteit: deze noord-zuidgeoriënteerde fundering heeft een breedte van 38 tot 40cm en bestaat uit grotere, zij het overwegend onvolledige bakstenen van het formaat 27cm x 14cm x 6,5cm (Figuur 13). De onderzijde van de fundering werd aangetroffen op 165cm onder het huidige pleinniveau, er is een vertanding van een halve baksteen aanwezig op 10 rijen vanaf de onderzijde geteld. In de coupe is duidelijk te zien dat spoor 7 stratigrafisch jonger is (koude bouwnaad).

Hoewel dezelfde baksteenformaten gebruikt zijn als in spoor 1, is de gebruikte mortel ook duidelijk harder en witter van kleur. Wellicht is fundering spoor 1 oorspronkelijk onderdeel van de 15de-eeuwse Sint-Janskerk en werd deze bij de bouw van de kapel deels gerecupereerd?

Figuur 13: Coupe relatie spoor 1 - spoor 7 (© Raakvlak).

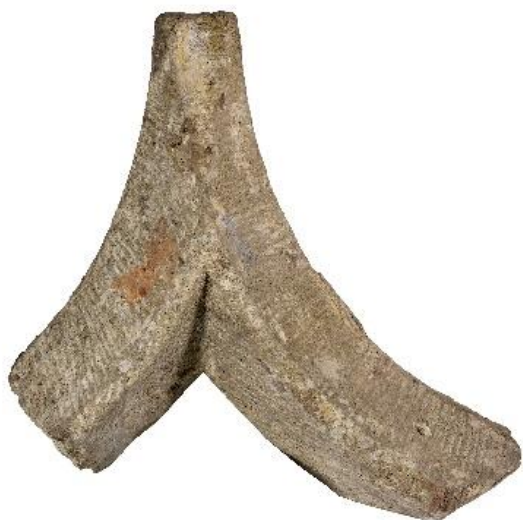
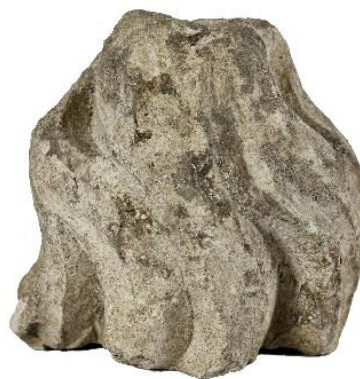
Figuur 14: De twee laatgotische witstenen archeologische objecten. Links het maaswerk, rechts een deel van een figurine of haartooi (© Raakvlak).

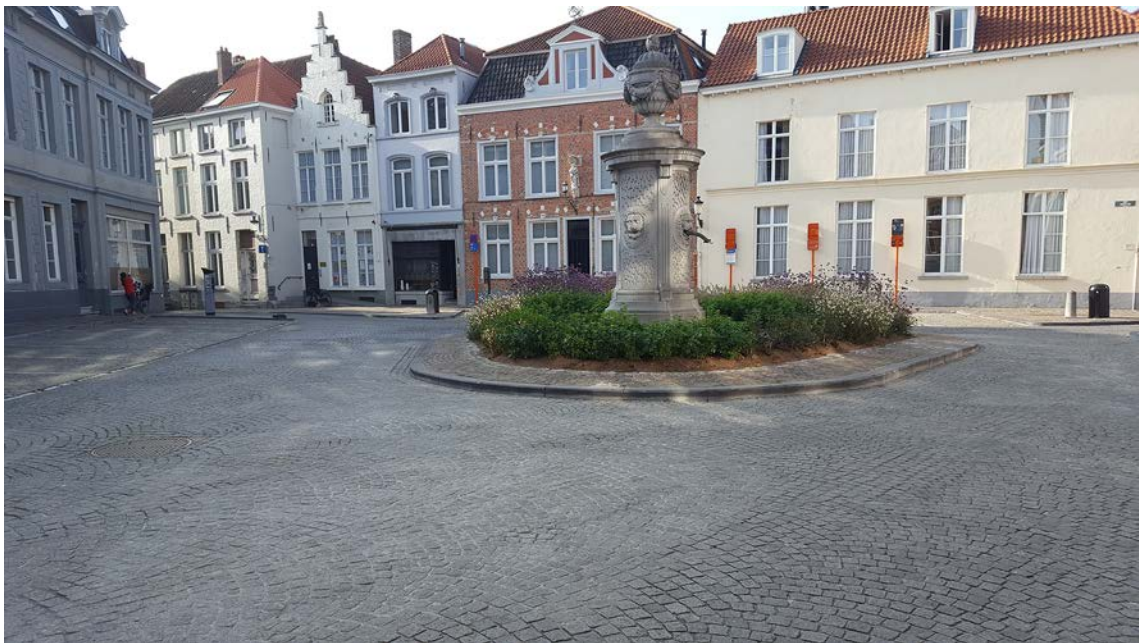
Figuur 2. Zicht op het noordwestelijk deel van het Sint-Jansplein.

2.2 **Beschrijving en geschiedenis van de site:** Uit historische en cartografische bronnen is geweten dat het huidige open Sint-Jansplein (Fig. 2) vrij recent is. In de dertiende eeuw werd op die plaats de Sint-Janskerk gebouwd, gewijd aan Johannes De Doper. Deze romaanse kerk vormde het centrum van de stadswijk met als naam Sint Janssestendeel. In de 15de eeuw werd de kerk verbouwd tot een laatgotisch gebedshuis, te zien op een kaart van Marcus Gerards uit 1562. Ze werd achtereenvolgens gebruikt door de Engelse natie, door de jezuiten en door de protestante republiek (als protestante tempel). In 1611 stortte de toren in, waarna een kleinere kapel werd gebouwd (Fig. 3). Door het dalend gebruik van de kapel werd deze in 1786 afgebroken. In de plaats kwam het Sint-Jansplein, waarop in 1790-1791 een monumentale waterpomp geplaatst werd. In 1990 kwamen tijdens herbestravings- en rioleringswerken op het Sint-Jansplein archeologische resten aan het licht. Op 50 cm onder het straatoppervlak vond de toenmalige archeologische stadsdienst van Brugge resten van muren bestaande uit los op elkaar gestapelde veldstenen, vermoedelijk behorend tot de 13de-eeuwse kerk. In maart 2020 stootten werknemers van de stad Brugge tijdens het aanleggen van een groenzone op muurresten. Archeologen van Raakvlak konden vaststellen dat het om funderingen en muurresten gaat die vermoedelijk toebehoren aan de Sint-Janskapel. Ze hadden dezelfde oriëntatie als de muurresten aangetroffen in 1990, en kunnen in de noordoostelijke hoek van de kapel gesitueerd worden (Fig. 3). De muren waren vrij smal, gebouwd uit bakstenen in een harde kalkmortel. Het meest massieve spoor, een fundering die zich uitstrekt tot een diepte van 165 cm onder het huidige niveau van het plein, was wellicht een onderdeel van de 15de-eeuwse kerk dat mogelijk bij de bouw van de kapel hergebruikt werd. Enkele zandstenen objecten (waaronder een fragment van gotisch maaswerk) zijn ouder dan de 18de eeuw (Roelens *et al.* 2020).

ingenomen door de monumentale pomp en door een bloemperk, waren op een aantal andere plaatsen geen metingen mogelijk door de aanwezigheid van niet-verwijderbare obstakels zoals betonnen of houten paaltjes, vuilnisbakken, verkeersborden, fietsenstallingen, parkeermeters of bloembakken (Fig. 2, 4 en 5).

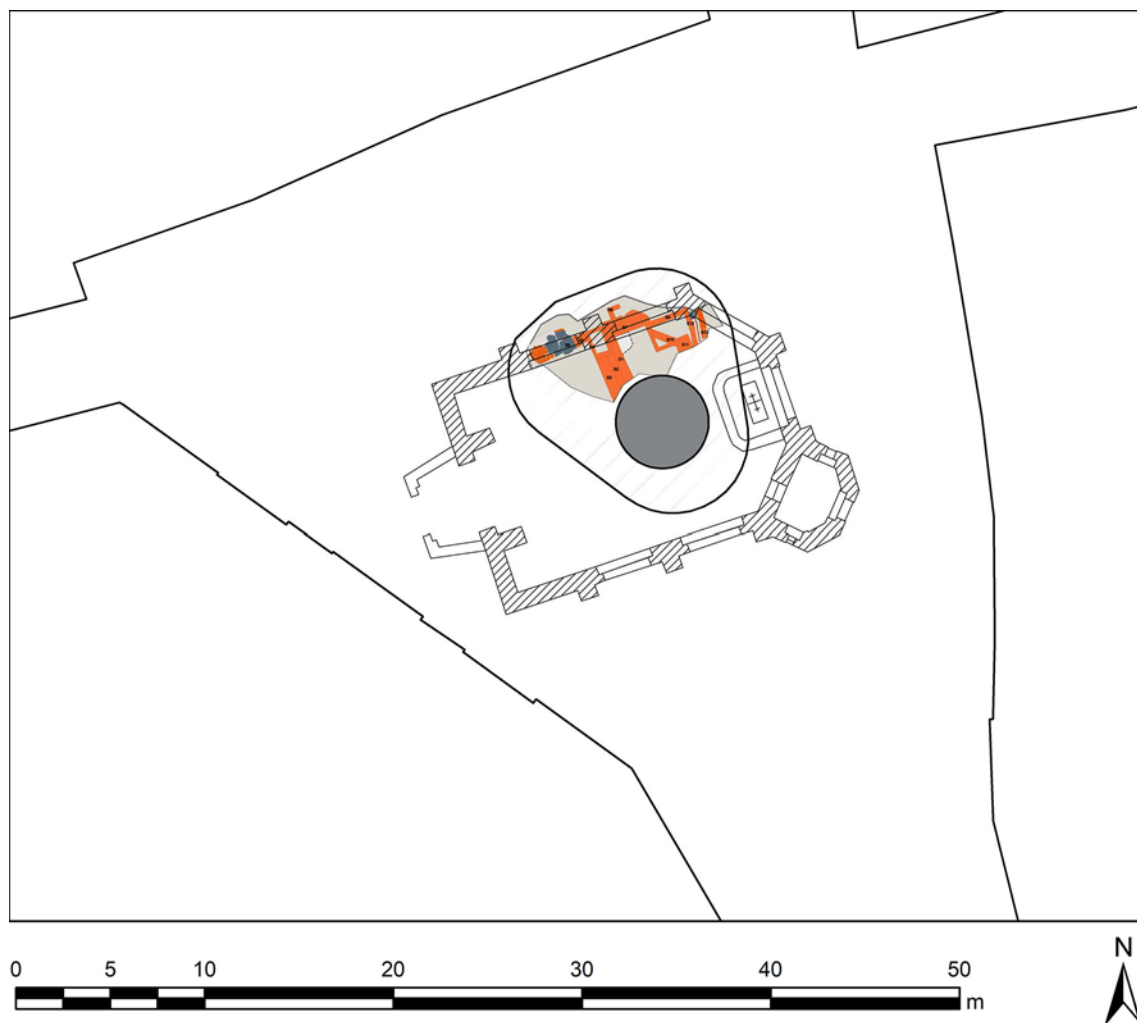
Figuur 3. Sporen aangetroffen op het Sint-Jansplein door de archeologen van Raakvlak in 2020, en plan van de Sint-Janskapel, zoals gegeorefereerd door Raakvlak (Roelens *et al.* 2020, aangepast).

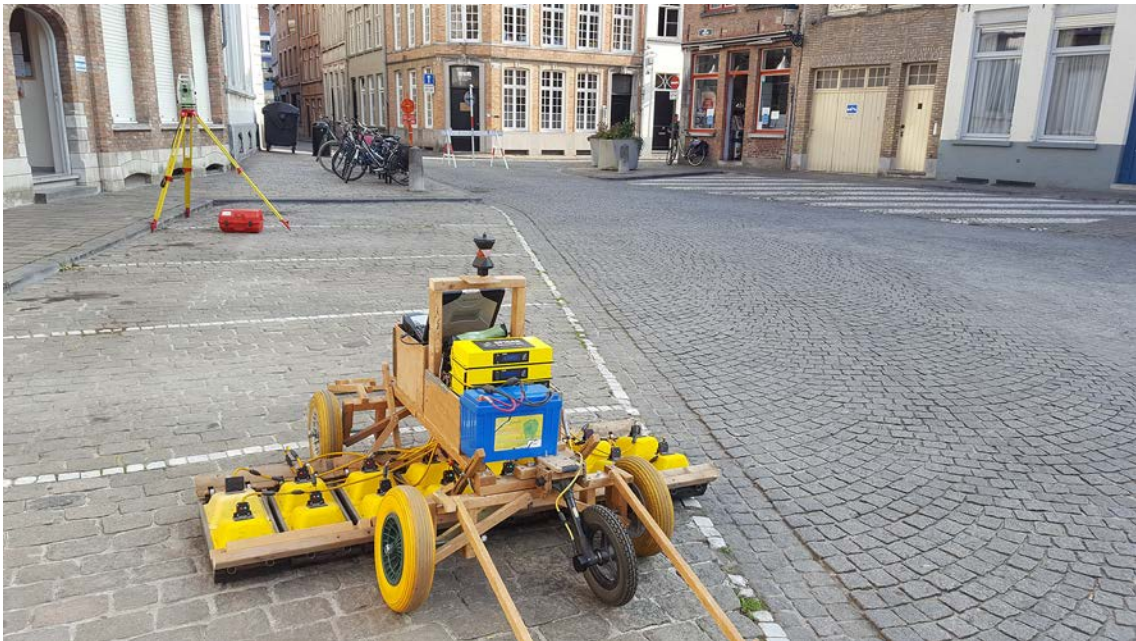
Figuur 5. Zicht op het zuidelijk deel van het Sint-Jansplein met op de voorgrond de grondradar gebruikt voor de prospectie, en op de achtergrond het totaalstation. Het totaalstation-prisma is gemonteerd boven het theoretisch middelpunt van de grondradar.

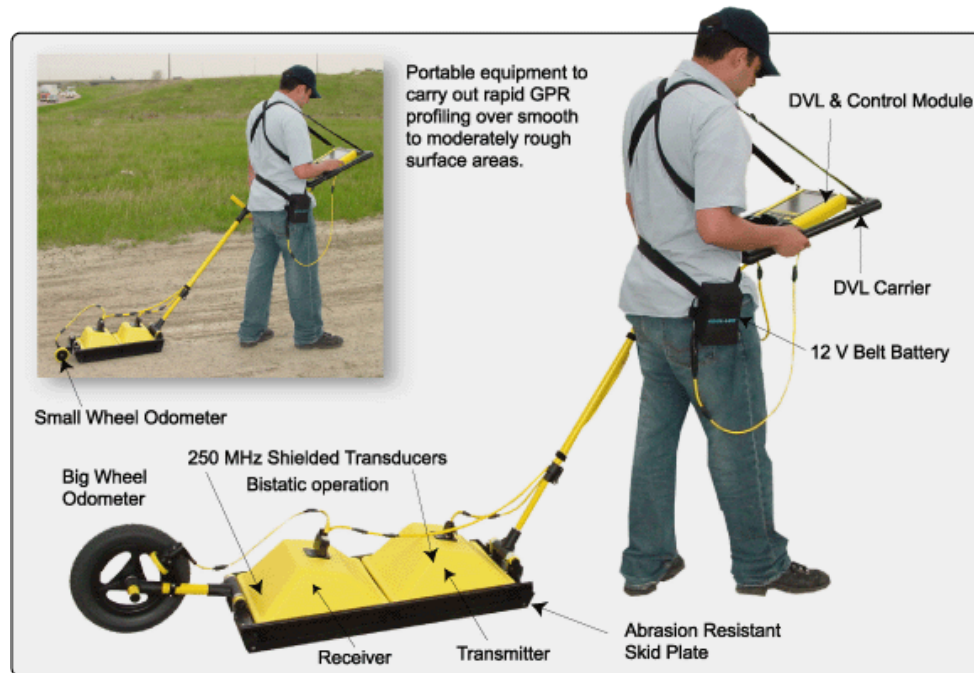
Figuur A1. Het grondradartoestel gebruikt aan de Universiteit Gent
