MODELAGEM E MONITORAMENTO DA ESTABILIDADE GEOTÉCNICA DE  
ATERROS SANITÁRIOS

Trabalho Final II apresentado como requisito parcial à obtenção do grau de Engenheira Ambiental no curso de graduação de Engenharia Ambiental, Setor de Tecnologia da Universidade Federal do Paraná.

Nesta pesquisa será apresentado um estudo da estabilidade do aterro sanitário de Fazenda Rio Grande, realizado a partir de instrumentos de controle instalados no maciço de resíduos e de simulações de modelo matemático para estimativa de fatores de segurança. Além disso, será apresentada a relação entre deslocamentos críticos com variáveis meteorológicas, nível e vazão de chorume, fator de segurança e localização da frente de operação.

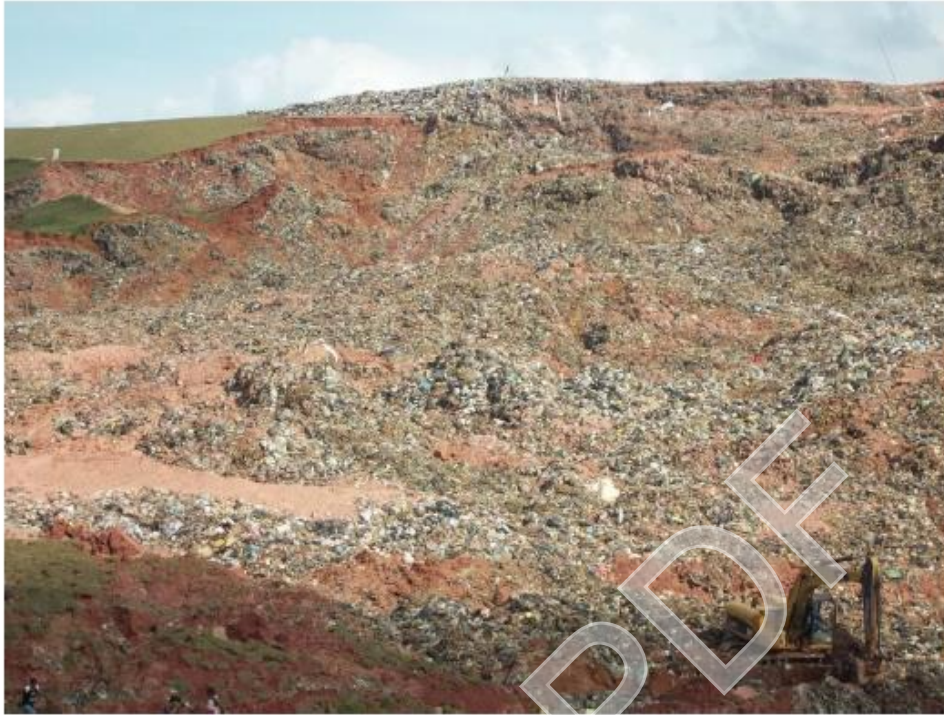
**FIGURA 2 - RUPTURA DO ATERRO SANITÁRIO DE ITAQUAQUECETUBA, SP (2011)**

Benvenuto (2011) destaca alguns escorregamentos de taludes de aterros sanitários ocorridos no Brasil, dentre eles o de Juiz de Fora (MG), em 2004, com deslocamento de 70.000 m<sup>3</sup> de rejeitos e o de Itaquaquecetuba (SP), em 2011, cuja estimativa da massa deslocada é de 300.000 m<sup>3</sup> (FIGURA 2). O autor associa as rupturas ao desenvolvimento excessivo de poro-pressões<sup>1</sup> no interior do maciço de resíduos, devido às más condições de drenagem determinadas pelo trinômio "geometria-resistência-solicitações", o que pode induzir ao escorregamento de milhares de metros cúbicos de resíduos.

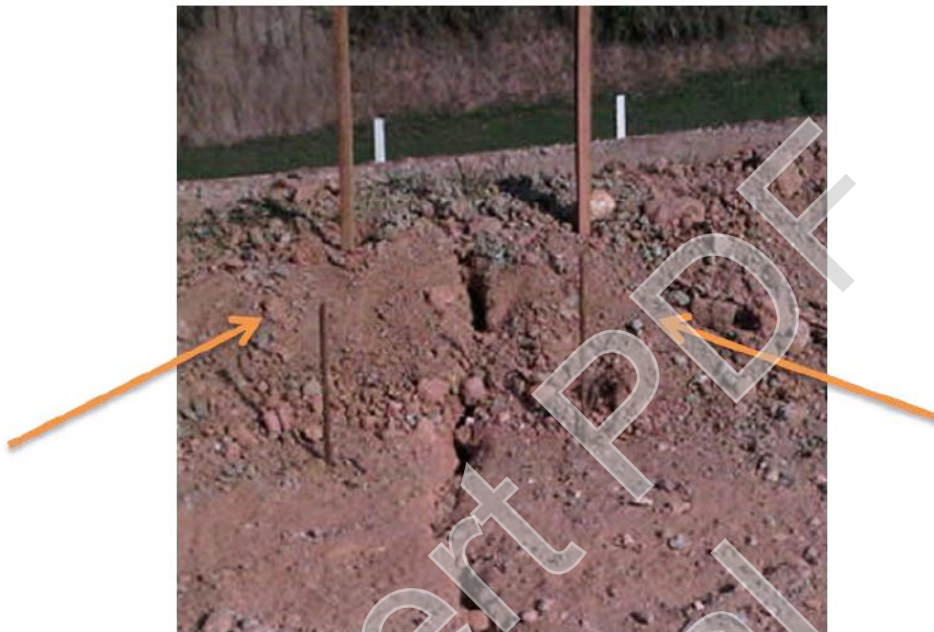
pode representar a iminência de rompimento dessa porção. A FIGURA 6 destaca a ocorrência de uma fissura superficial.

**FIGURA 6 - EXEMPLO DE MONITORAMENTO DO COMPORTAMENTO DE FISSURA**

A inspeção de campo diária à procura de eventuais trincas e fissuras no aterro é fundamental. Caso sejam notadas, elas devem ser mapeadas em planta, procurando detectar, com uma visão mais ampla, se existe um padrão de ocorrência que possa indicar uma provável cunha de ruptura.

Além desse mapeamento, é necessário avaliar o comportamento dessas trincas ao longo do tempo e se elas estão se expandindo ou fechando. O formato também é de total relevância. Caso se forme como uma "meia lua",

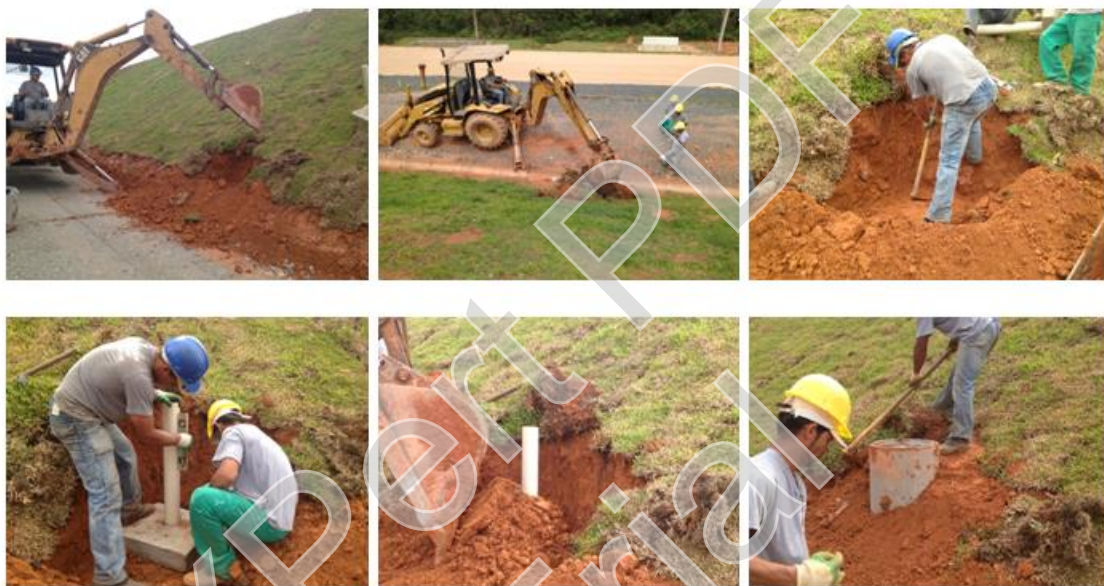
**FIGURA 13 - SEQUENCIA DE INSTALAÇÃO DOS MARCOS SUPERFICIAIS DO ATERRO SANITÁRIO DE FAZENDA RIO GRANDE**

A instalação destes instrumentos ocorreu em dezembro de 2012, conforme sequencia apresentada na FIGURA 13. A localização está indicada na FIGURA 14.

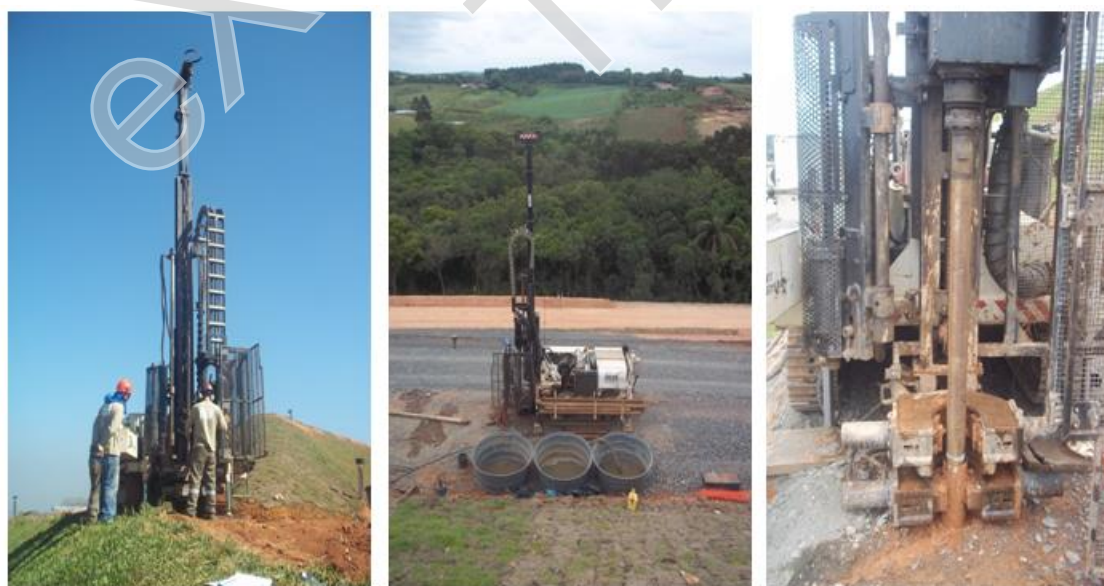
**FIGURA 15 - IMAGENS DA INSTALAÇÃO DOS PIEZÔMETROS DO ATERRO SANITÁRIO DE FAZENDA RIO GRANDE**

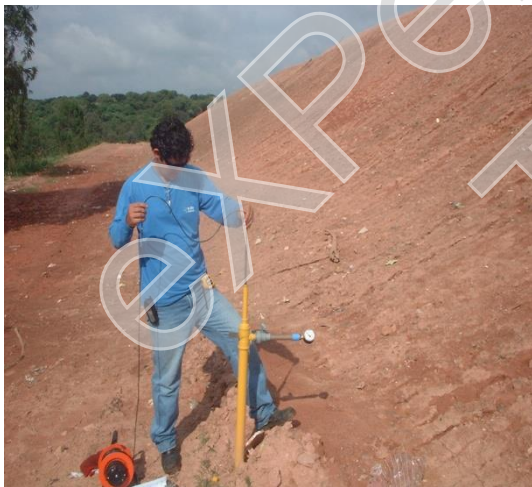
**FIGURA 18 - MEDIÇÃO DO PIEZÔMETRO UTILIZANDO SENSOR DE NÍVEL DE PERCOLADO E MANÔMETRO**

Tendo medido o nível de líquido com o registro fechado, foi feita a medição da pressão do gás. Estando ele inicialmente fechado, a mangueira com manômetro foi acoplada, por meio de uma luva. O registro foi então aberto e anotada a pressão medida. Em seguida o registro foi fechado novamente. Após desacoplar a mangueira, o registro foi aberto e repetiu-se o procedimento para medição de nível de percolado anotando o resultado. A FIGURA 18 mostra como é feita a medição utilizando o sensor de nível de percolado.

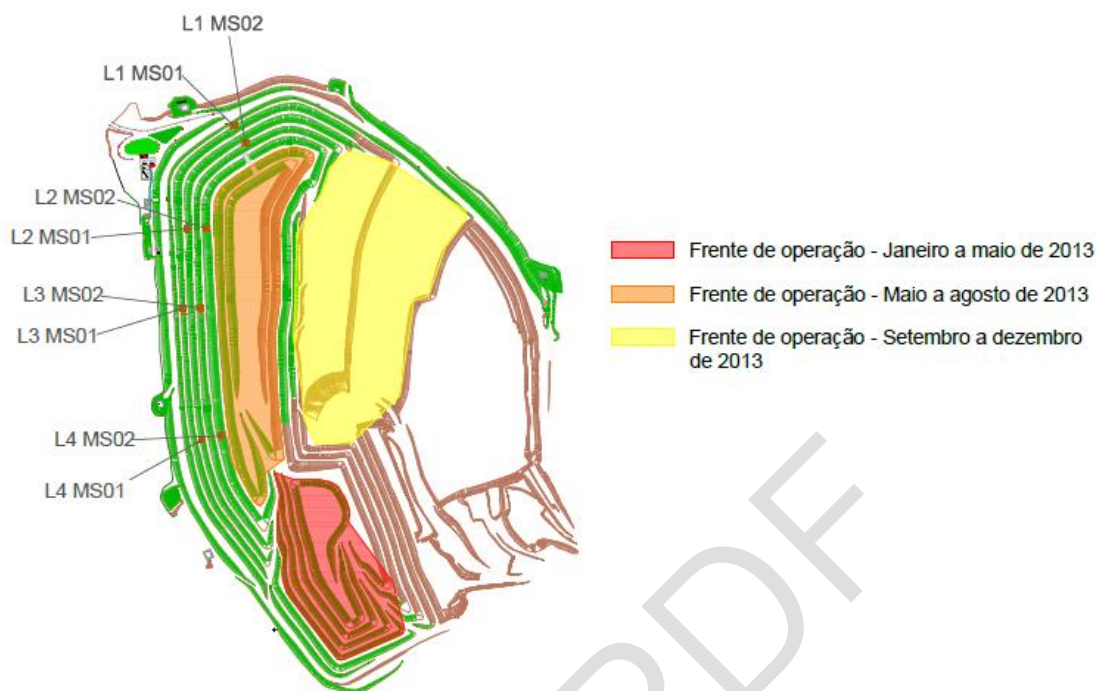
Para a correta análise dos deslocamentos observados nos marcos superficiais, fez-se necessário relacioná-los com as áreas de disposição dos resíduos durante o período estudado. As regiões próximas à frente de operação tendem a apresentar maiores deslocamentos em função da sobrecarga exercida pelos resíduos e pelo intenso fluxo de máquinas e caminhões nessa área. Por esse motivo e a fim de facilitar a visualização e entendimento do comportamento apresentado, a FIGURA 20 relaciona a localização desses instrumentos com região onde os resíduos foram dispostos durante o ano de 2013.

**FIGURA 20 - LOCALIZAÇÃO DAS FRENTES DE OPERAÇÃO, EM 2013, COM RELAÇÃO AOS MARCOS SUPERFICIAIS**

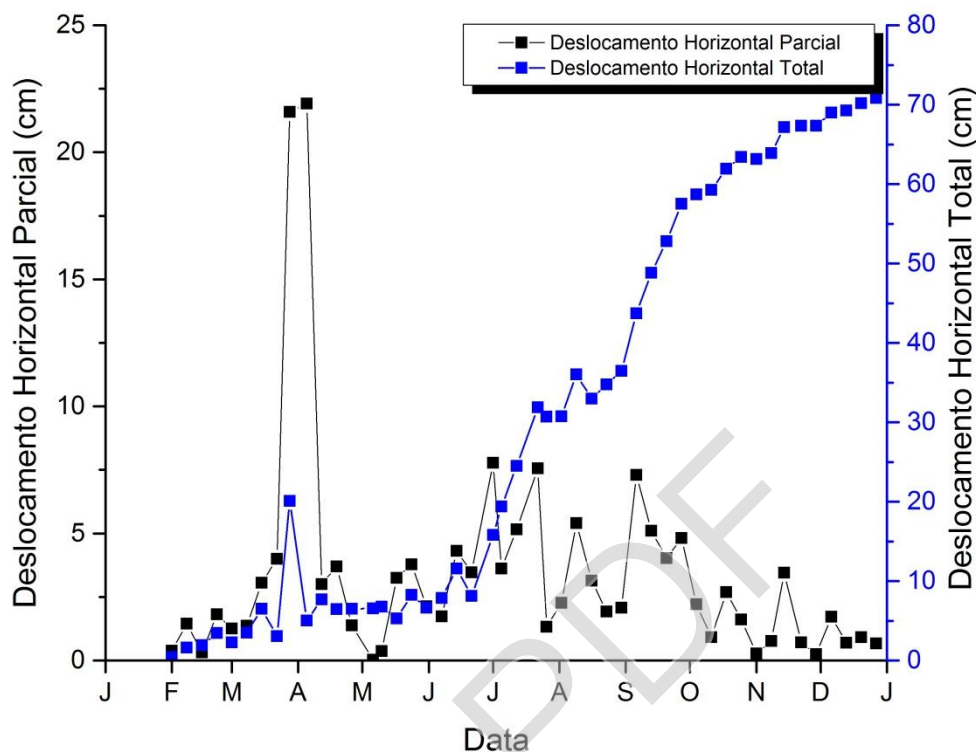
Tendo definidas essas condicionantes, observou-se que o marco que apresentou os valores de deslocamento parcial horizontal máximo e mínimo durante o ano de 2013 foi o L3 MS02, apresentado na FIGURA 21. Os demais gráficos de deslocamento horizontal apresentam características similares e estão apresentados no APÊNDICE 1.

**FIGURA 21 - DESLOCAMENTO HORIZONTAL PARCIAL E TOTAL - L3 MS02**

Entretanto, existem outros fatores que podem justificar esses deslocamentos, como o regime de precipitação e a vazão de percolado daquele período. Nas próximas seções serão apresentadas as relações entre os deslocamentos dos marcos superficiais e as variáveis supracitadas.

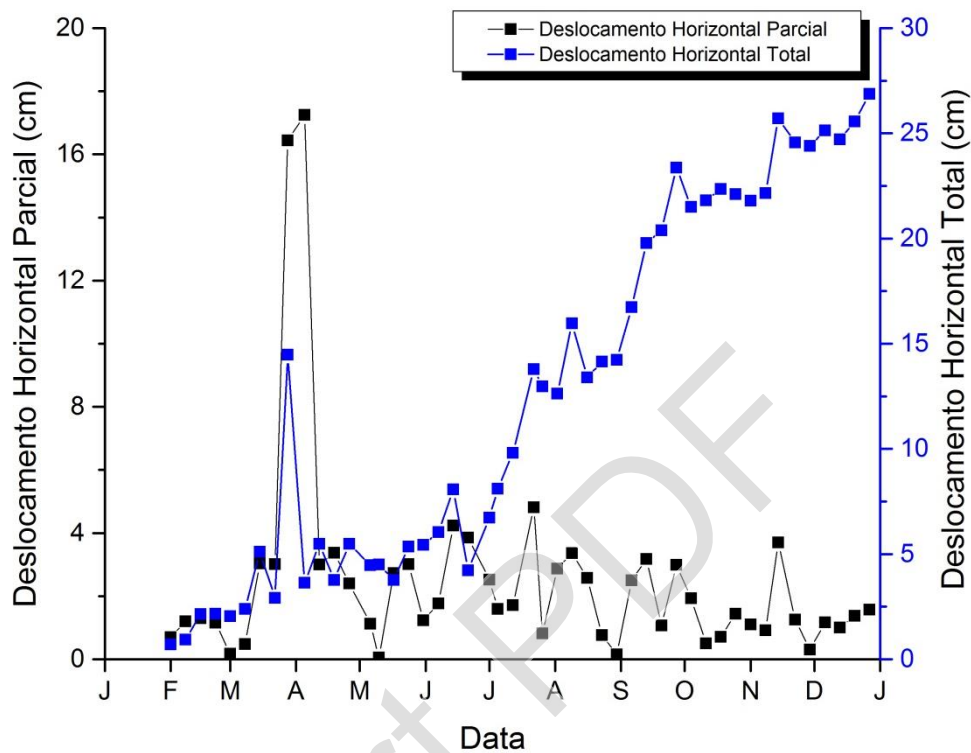
**FIGURA 22 - DESLOCAMENTO HORIZONTAL PARCIAL E TOTAL - L3 MS01**

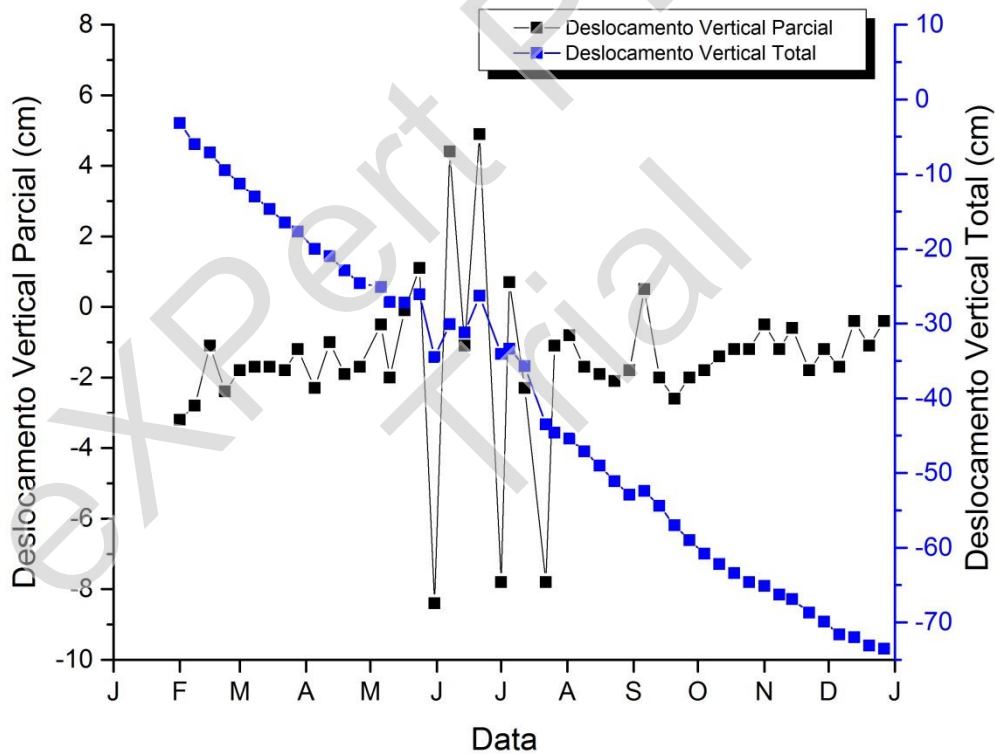
Nota-se que houve uma oscilação acentuada entre os meses de julho e agosto. Este comportamento foi observado nos oito marcos, porém com intensidades diferentes e, em alguns casos, iniciando na metade de abril. Este cenário é tipicamente observado e está em concordância com o gráfico de deslocamentos verticais apresentado por Cepollina (2004), referente ao aterro sanitário de Bandeirantes. Pode estar associado à frente de operação, que teve suas atividades iniciadas, em meados de maio, nas camadas acima daquelas onde os marcos superficiais estão localizados. Outra hipótese importante é referente ao regime de precipitações e será discutida nas próximas seções.

FIGURA 23 - DESLOCAMENTO VERTICAL PARCIAL E TOTAL – L4 MS02

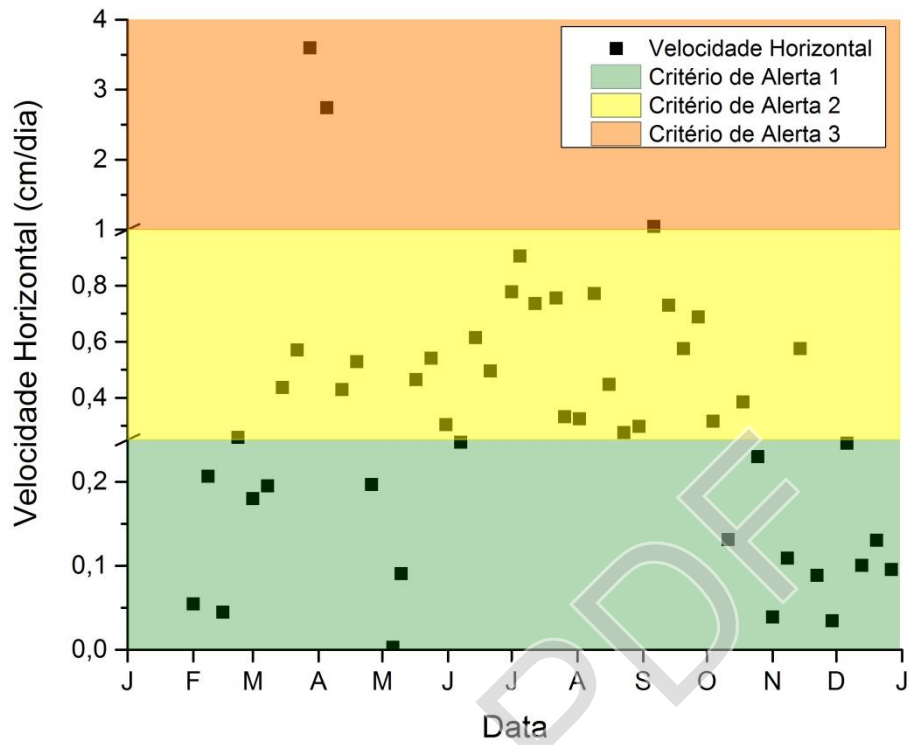
Os gráficos de velocidade em função do tempo estão apresentados nas FIGURAS 24 e 25, nas quais as cores representam os critérios de alerta adotados. Para a representação gráfica, o intervalo escolhido foi o apresentado por Boscov (2008), por ser o mais conservador. Entretanto, os critérios de Kaimoto apud Benvenuto (2011) constam no APÊNDICE 1, bem como os demais gráficos.

FIGURA 24 – MARCO SUPERFICIAL QUE APRESENTOU VELOCIDADE HORIZONTAL MÁXIMA - L3 MS02

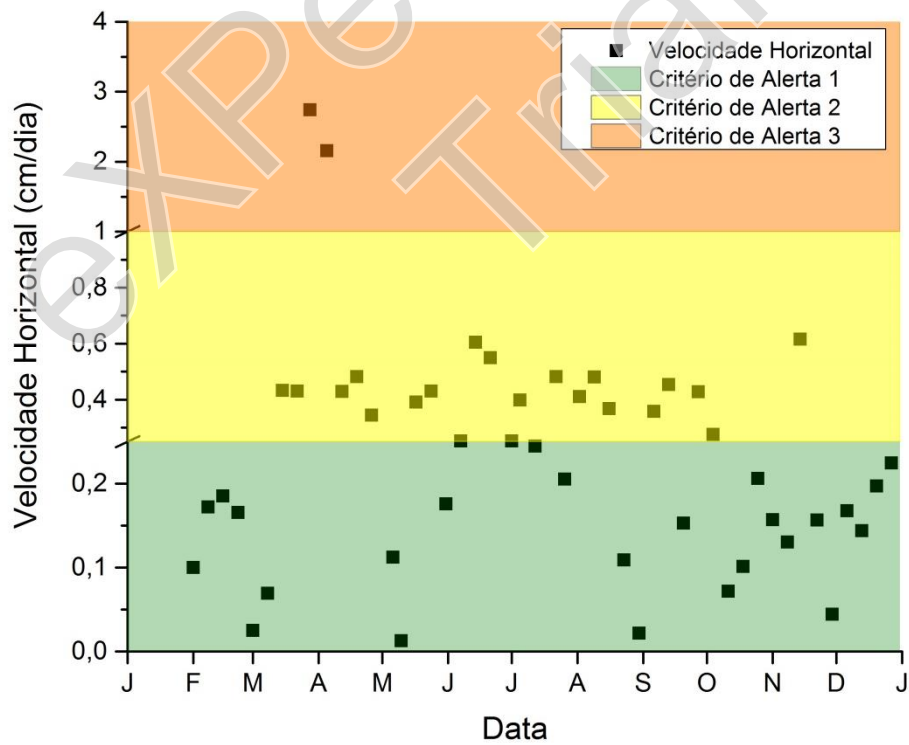
FIGURA 25 - VELOCIDADES HORIZONTAIS - L3 MS01

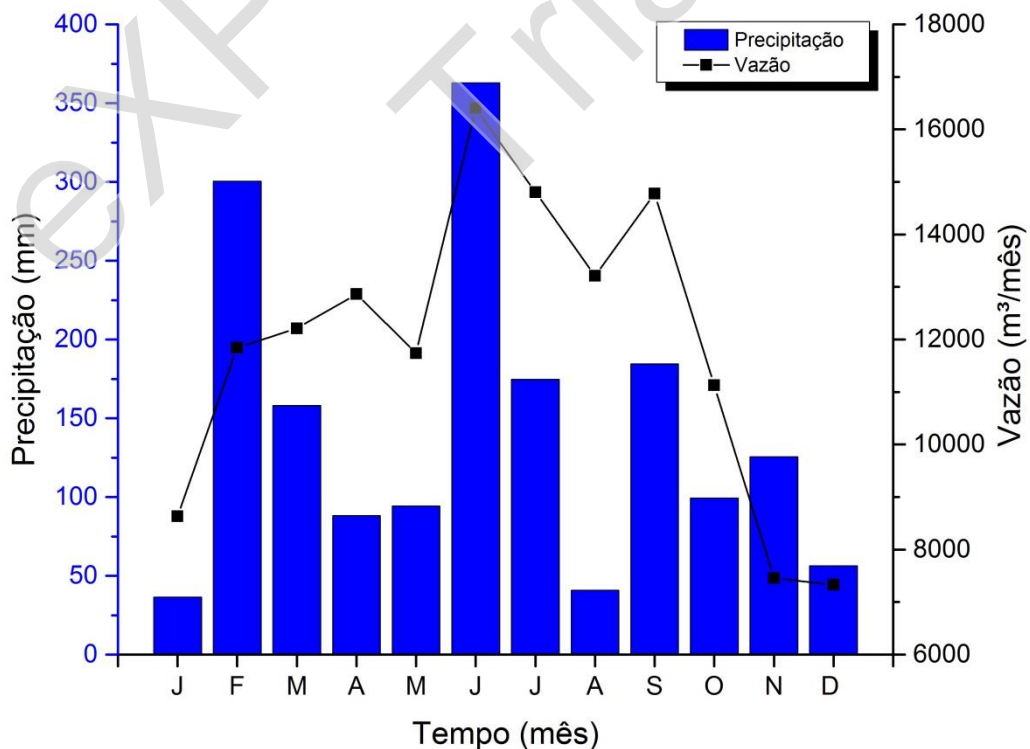
A vazão de percolado medida nesse período variou conforme a precipitação mensal aumentou ou diminuiu. Na FIGURA 27 é apresentado um gráfico de precipitação e vazão de percolado em função do tempo, onde é possível ver que ambos seguiram a mesma tendência. Isso significa que a drenagem de percolado foi satisfatória no período estudado.

FIGURA 27 - PRECIPITAÇÃO E VAZÃO DE PERCOLADOS MEDIDOS EM 2013

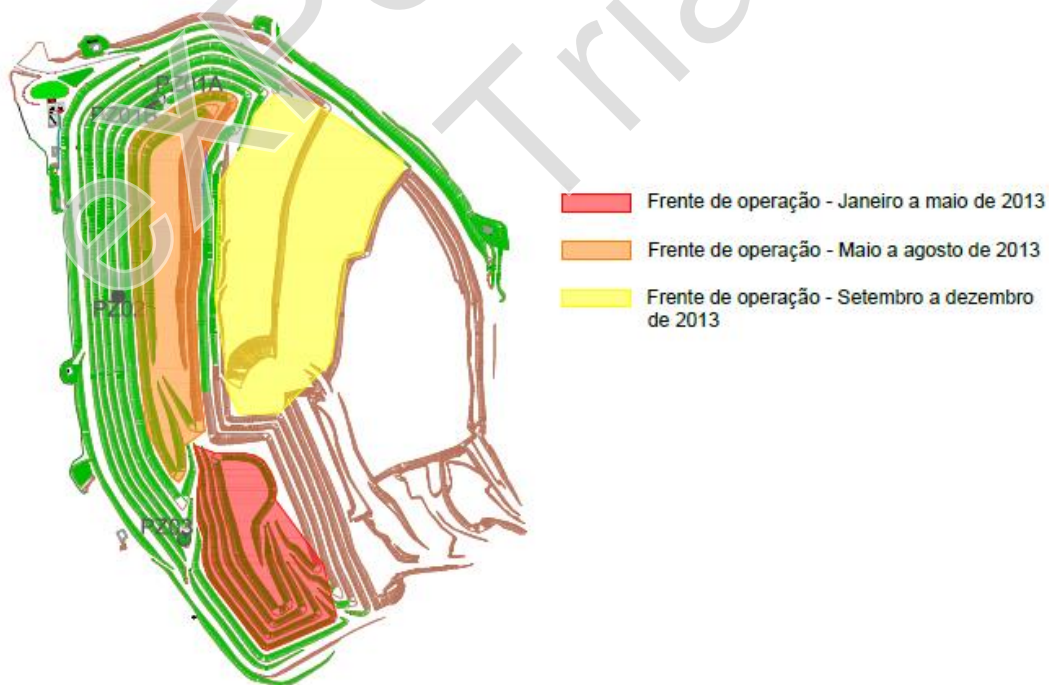
Para a análise da variação do nível de chorume nos piezômetros com a precipitação e vazão de líquido percolado, é importante considerar a localização das frentes de operação durante o ano. Por serem regiões onde os resíduos são dispostos e, posteriormente, compactados e cobertos com terra, geralmente possuem maiores contribuições para a geração de chorume, pois por elas a percolação das águas pluviais é mais fácil se comparada com as áreas já finalizadas (SUZUKI, 2012). A FIGURA 30 apresenta a localização aproximada das frentes de operação durante o ano de 2013. A partir dela e dos dados obtidos através das leituras piezométricas, apresentadas no APÊNDICE 2, será feita a análise proposta nessa seção.

**FIGURA 30 - LOCALIZAÇÃO APROXIMADA DAS FRENTES DE OPERAÇÃO DURANTE O ANO DE 2013**

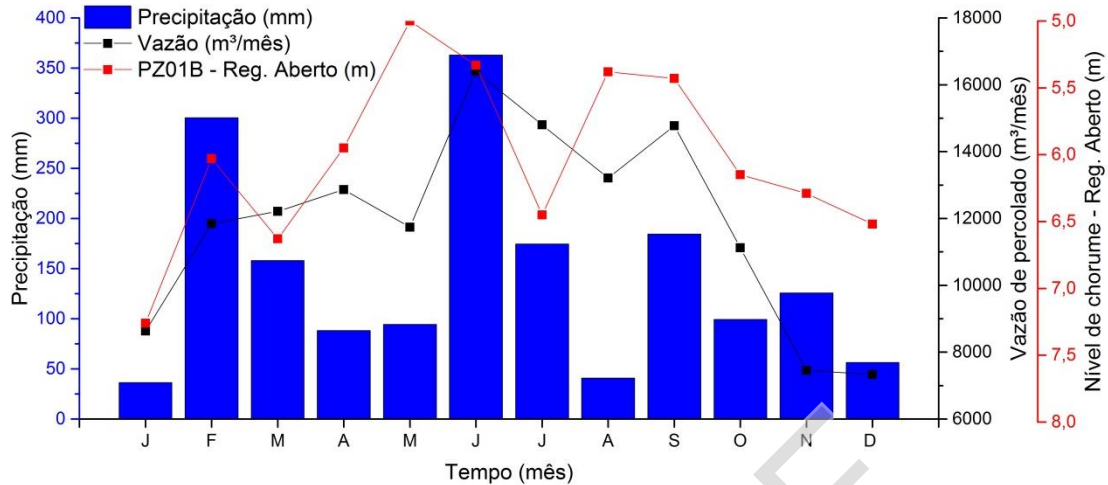
O PZ01B, por ser menos profundo, apresentou picos mais definidos, porém seguiu a mesma tendência apresentada pelo PZ01A. Sua variação está apresentada da FIGURA 32. Os demais gráficos de nível de chorume (com registro da câmara de gás aberto), precipitação e vazão de percolado constam no APÊNDICE 2 e apresentam comportamentos similares aos apresentados graficamente por Jorge (2004).

**FIGURA 32 - VARIAÇÃO DO NÍVEL DE CHORUME MEDIDO NO PZ01B (REGISTRO ABERTO) COM RELAÇÃO À PRECIPITAÇÃO E VAZÃO DE PERCOLADO**

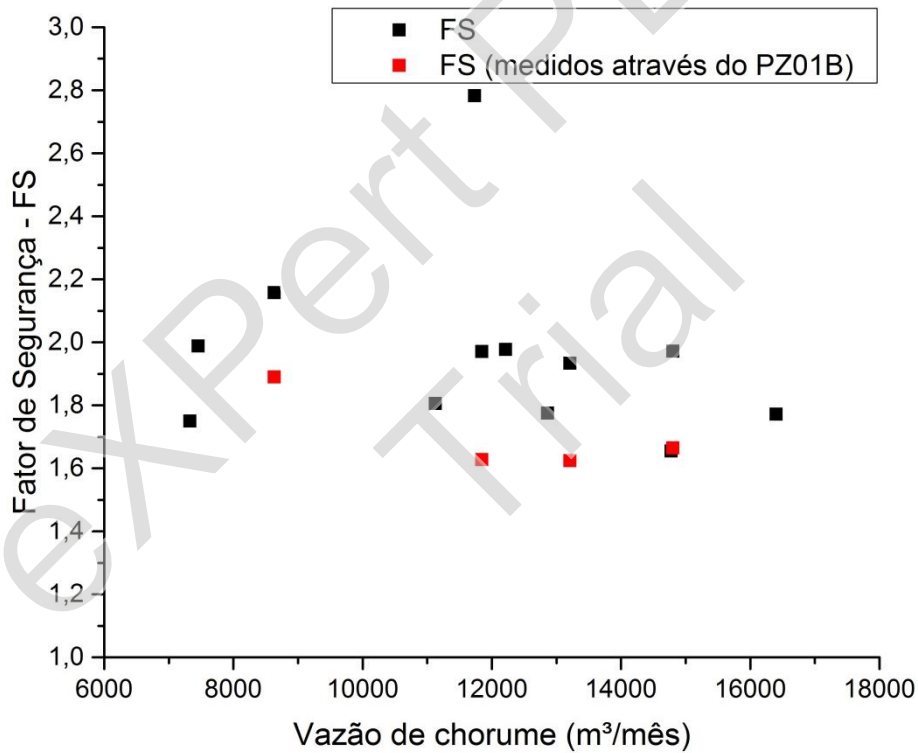
A comparação entre os parâmetros citados indica que, apesar da correlação entre as variáveis ser baixa, há evidências de que o fator de segurança aumenta com a redução da vazão de chorume. Tal comportamento é pouco variante na FIGURA 37, uma vez que foram considerados seções e piezômetros distintos em cada mês de análise. Isto se deu em virtude da disponibilidade limitada de informações.

FIGURA 37 - VARIAÇÃO DO FATOR DE SEGURANÇA COM A VAZÃO DE CHORUME
