UNIVERSIDADE FEDERAL DO PARANÁ

GERAÇÃO DE PRODUTOS CARTOGRÁFICOS PARA AVALIAÇÃO DE
SEGURANÇA FERROVIÁRIA: ESTUDO DE CASO DE PASSAGENS EM NÍVEL
CRÍTICAS

Trabalho de conclusão de curso apresentada ao curso de Engenharia Cartográfica e de Agrimensura, Setor de Ciências da terra, Universidade Federal do Paraná, como requisito parcial à obtenção do título de Bacharel em Engenharia Cartográfica e de Agrimensura.

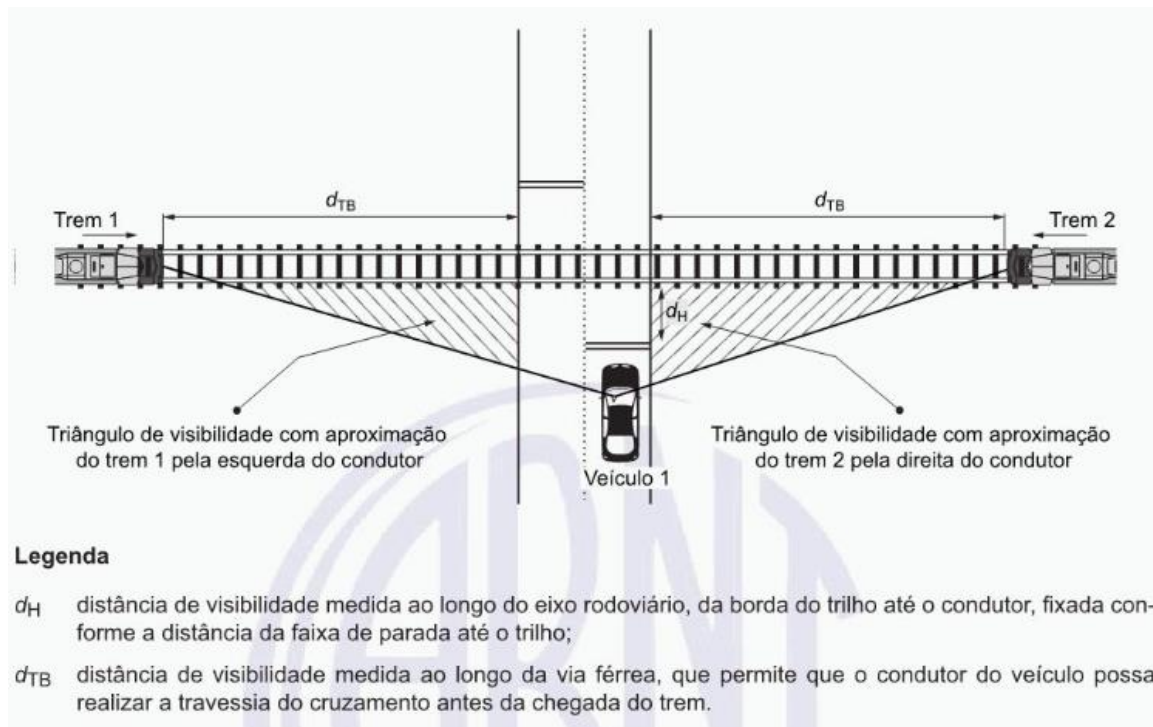
FIGURA 2. TRIÂNGULO DE VISIBILIDADE COM VEÍCULO NA LINHA DE PARADA.

No caso B, o veículo está estacionado na faixa de parada da passagem de nível (figura 2). O motorista precisa ter visão clara em ambos os lados da via férrea para garantir que não há aproximação de trens e ter tempo suficiente para acelerar e sair da travessia antes da chegada do trem, mesmo se ele entrar no campo de visão do motorista depois de já ter iniciado a travessia (ABNT, 2020).

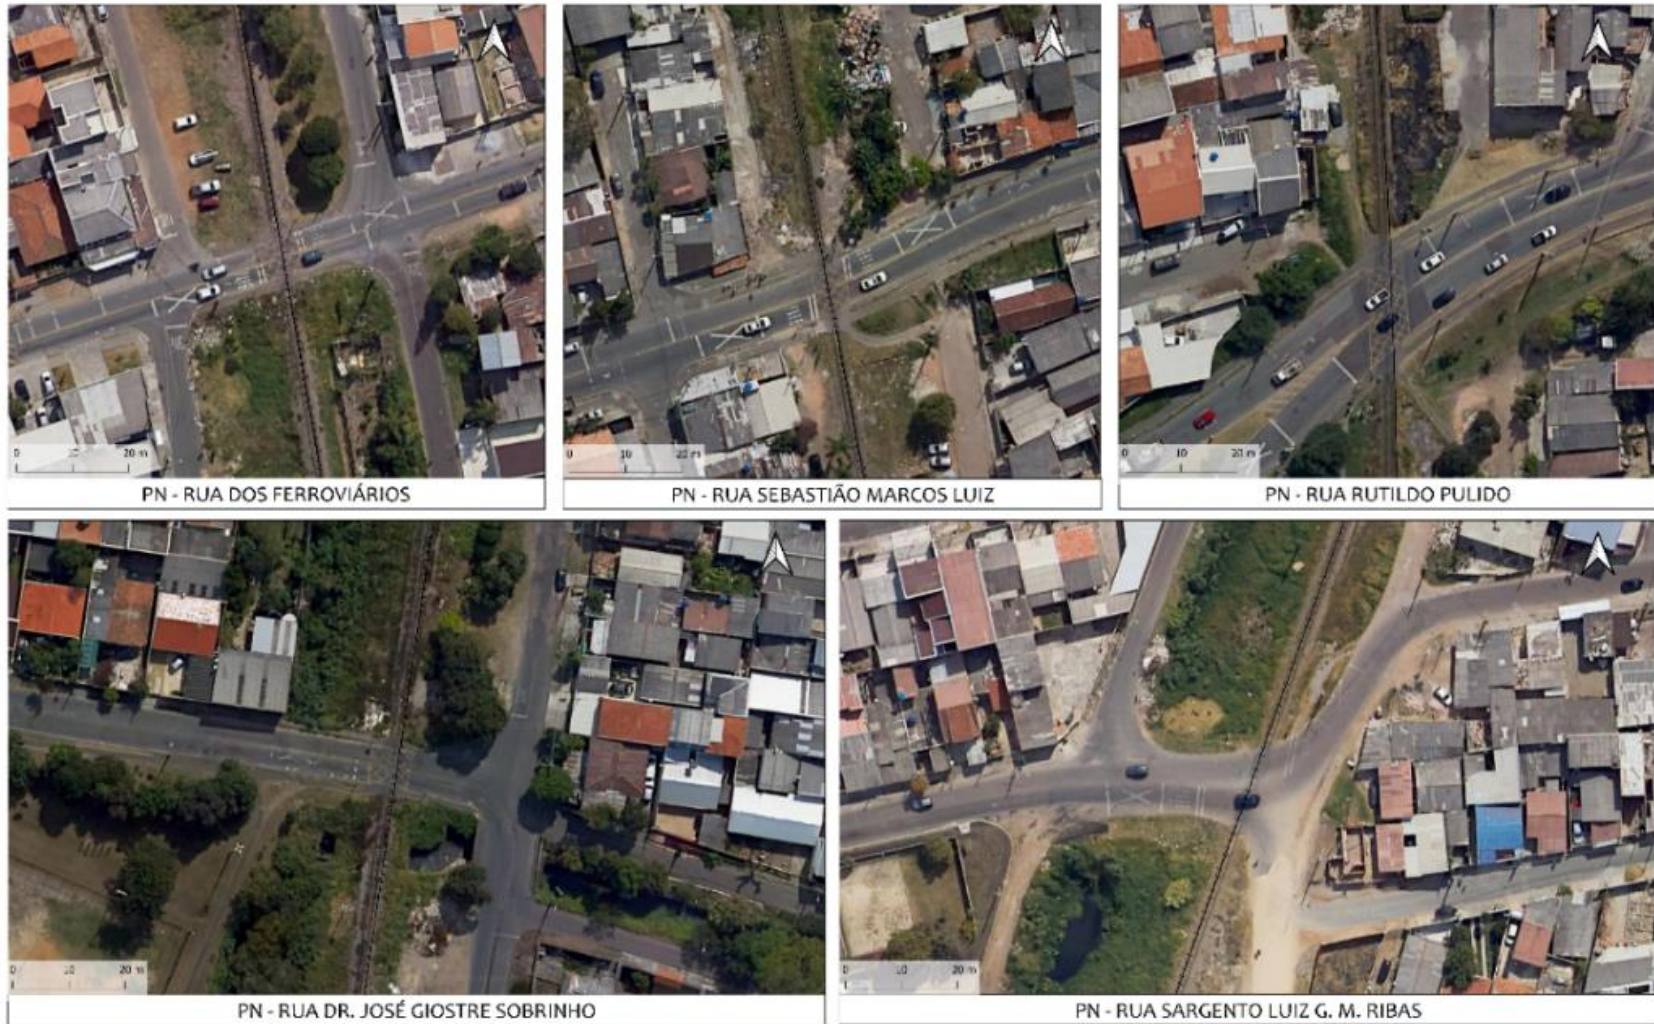
FIGURA 6. IMAGEM DE SATÉLITE DAS PN'S CRÍTICAS, SEGUNDO O PROSEFER (2011 APUD CASTORINO, 2014).

A imagem de satélite apresentada na figura 6 permite uma visão detalhada das cinco áreas consideradas críticas, permitindo a visualização da infraestrutura ao seu redor e do comportamento da sinalização. Isso é importante para entender como essas áreas estão sendo afetadas e como a sinalização está sendo utilizada para conduzir o tráfego de maneira segura e eficiente.

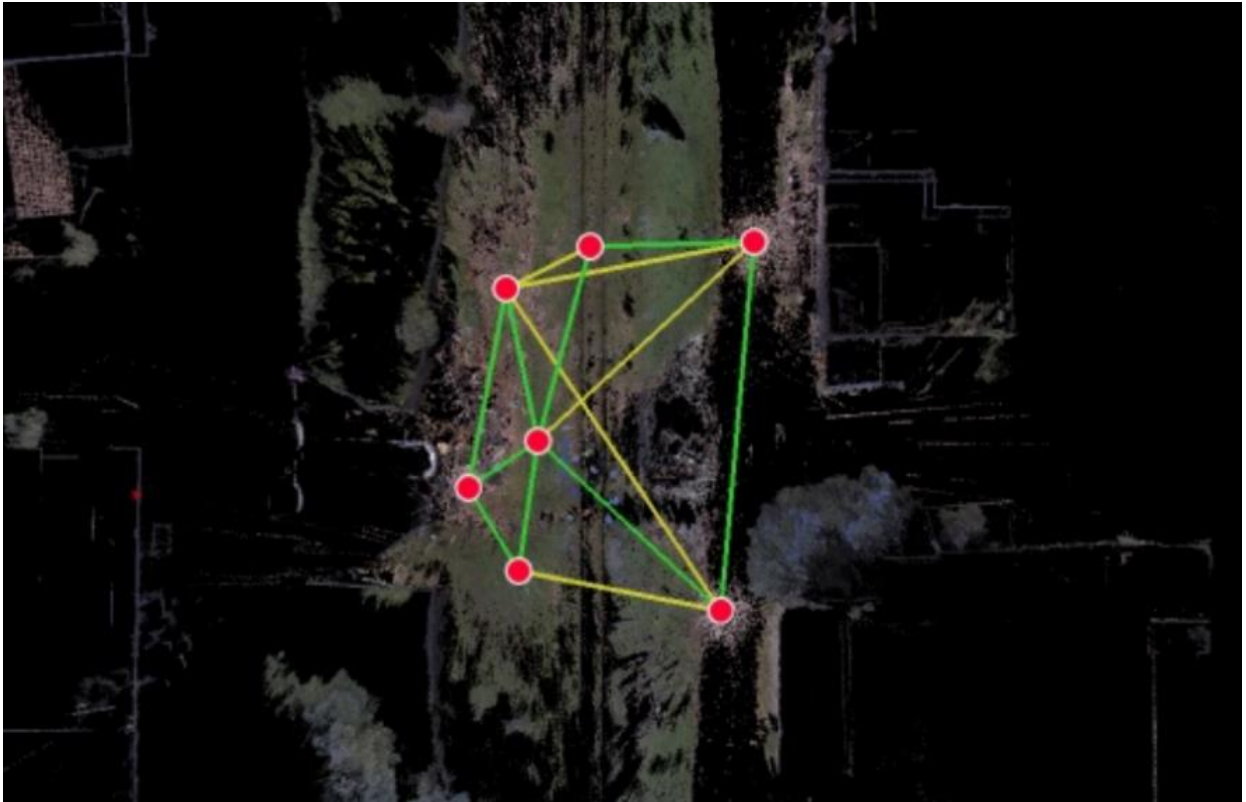
FIGURA 9. POSIÇÕES DA ESTAÇÃO DURANTE O LEVANTAMENTO NA PNP01.

ferrovia está situada a aproximadamente dois metros acima do nível da via, logo tornou-se necessário posicionar o equipamento nas duas margens da ferrovia, devido a variação do relevo que causou oclusão das feições na margem oposta. O equipamento foi posicionado de acordo com a figura 9.

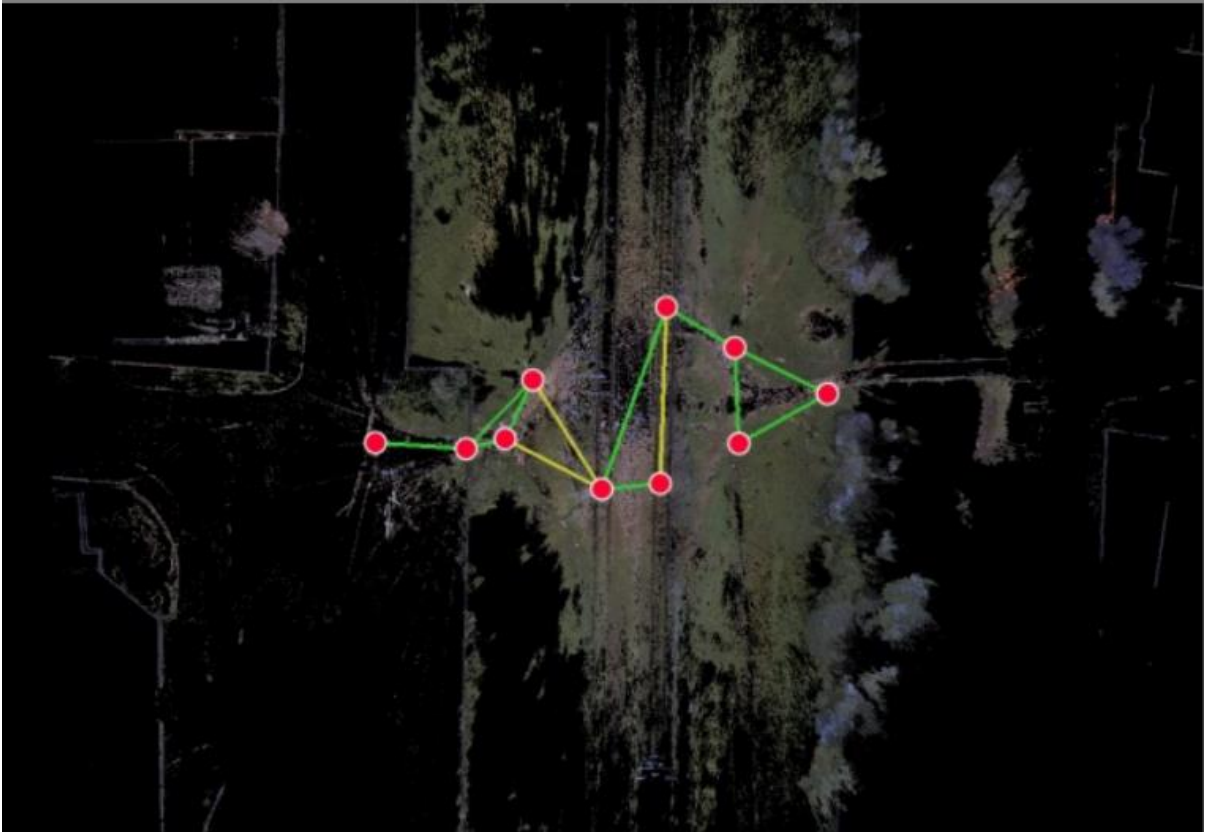
FIGURA 10. POSIÇÕES DA ESTAÇÃO DURANTE O LEVANTAMENTO NA PNP01.

A segunda etapa do levantamento iniciou-se as 10 horas e 55 minutos do período da manhã. Ao realizar a busca por estruturas identificáveis, notou-se a existência de um muro de aproximadamente dois metros e meio de altura, nas margens das ferrovias que interceptam a PNP irregular do KM108, além dos trilhos da ferrovia e de segmentos de escadas. Assim como no primeiro levantamento, a ferrovia estava cerca de 2 metros acima do nível da calçada, tornando necessário posicionar o *laser scanner* nas duas margens da ferrovia. O equipamento foi posicionado de acordo com a figura 10.

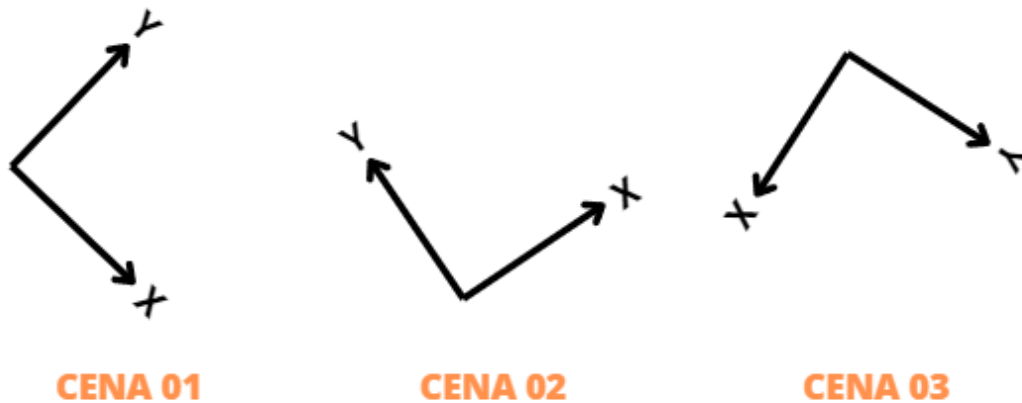
FIGURA 11. DEMONSTRAÇÃO DA ORIENTAÇÃO DAS NUVENS DE PONTOS.

Após a extração das nuvens de pontos geradas em campo, a partir do software Cyclone Register 360, no qual também foi realizado o registro das nuvens de pontos (figura 11), utilizou-se as estruturas identificáveis, mencionadas no item

anterior, para realizar a transformação entre o referencial do equipamento na primeira posição e o referencial das demais posições, aplicaram-se translações de forma manual, sobrepondo os pontos homólogos de cada nuvem de pontos. Em seguida, as demais posições foram utilizadas como referência para melhorar a acurácia do registro. Não foi necessária a aplicação de matrizes de rotação, uma vez que o equipamento utilizado possuía IMU – unidade de medida inercial.

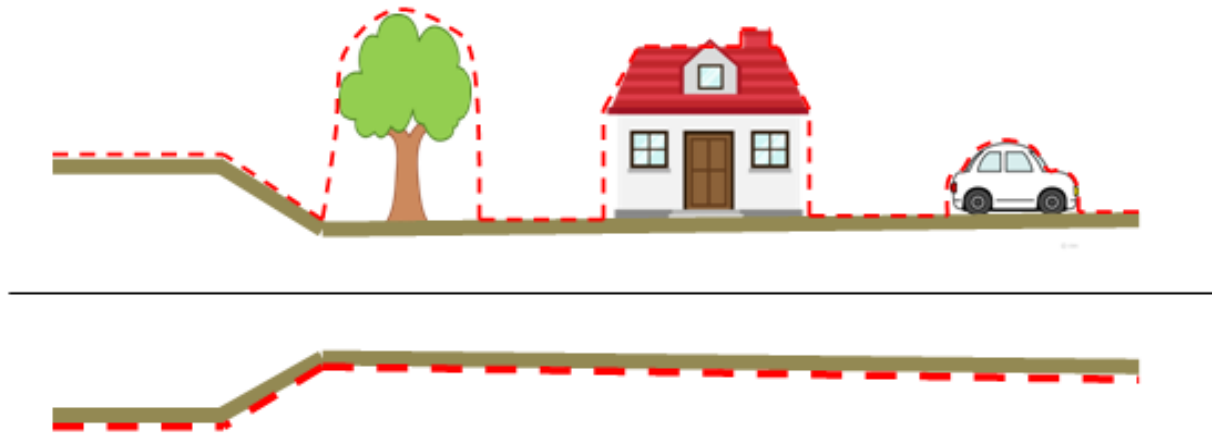
FIGURA 12. OPERAÇÃO GRÁFICA REALIZADA PELO ALGORITMO DO FILTRO CSF.

Como mostra a figura 12, o filtro CSF – *Cloth simulation filtering*, utiliza um algoritmo, baseado na técnica “*cloth simulation*”, que inverte a nuvem de pontos, de forma que a mesma fique de ponta cabeça, em seguida aplica um “pano” sobre a nuvem, extraíndo os pontos do solo.

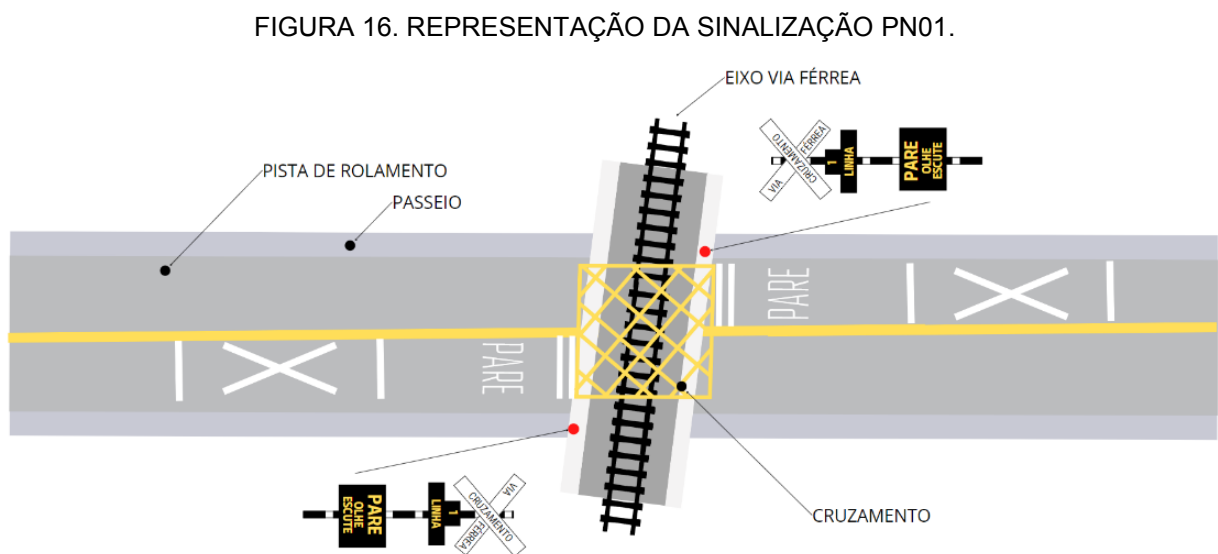
A figura 16 apresenta a PN01, na qual é possível observar a presença de sinalizações verticais e horizontais. Estas sinalizações incluem todas aquelas consideradas obrigatórias, porém, algumas apresentam irregularidades no que diz respeito aos espaçamentos.

A marcação de cruzamento rodoferroviário (MCF) apresenta duas linhas transversais ao longo do eixo da pista de rolamento. No entanto, não atende às especificações técnicas, na qual o espaçamento ideal entre as linhas é de 15 metros, mas na situação avaliada, esse espaçamento é de apenas 6,70 metros.

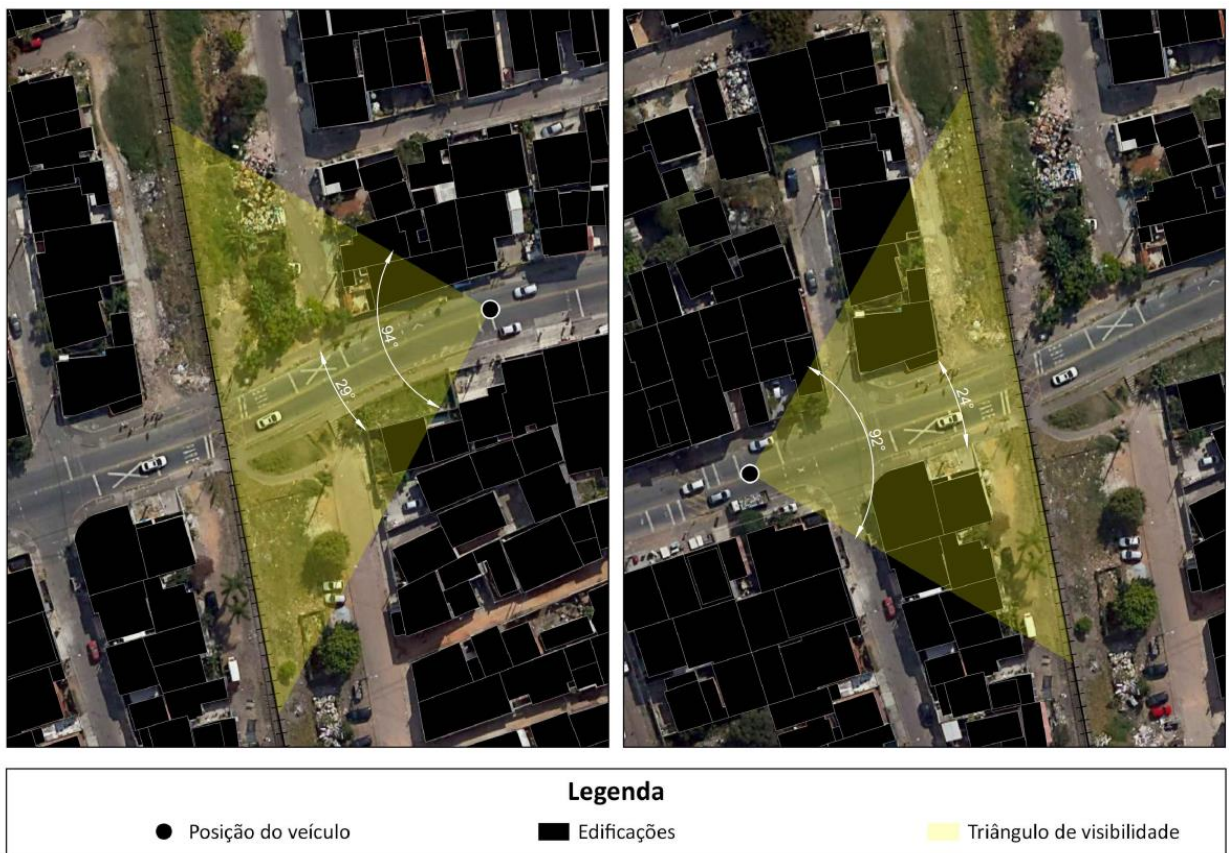
FIGURA 23. REPRESENTAÇÃO DO TRIÂNGULO DE VISIBILIDADE NA PN02.

A análise do triângulo de visibilidade para um veículo em movimento na PN02, ilustrado na figura 23, aponta que as edificações atuam como obstáculos, impedindo que o motorista tenha visibilidade do trem à medida que se aproxima do cruzamento rodoferroviário.

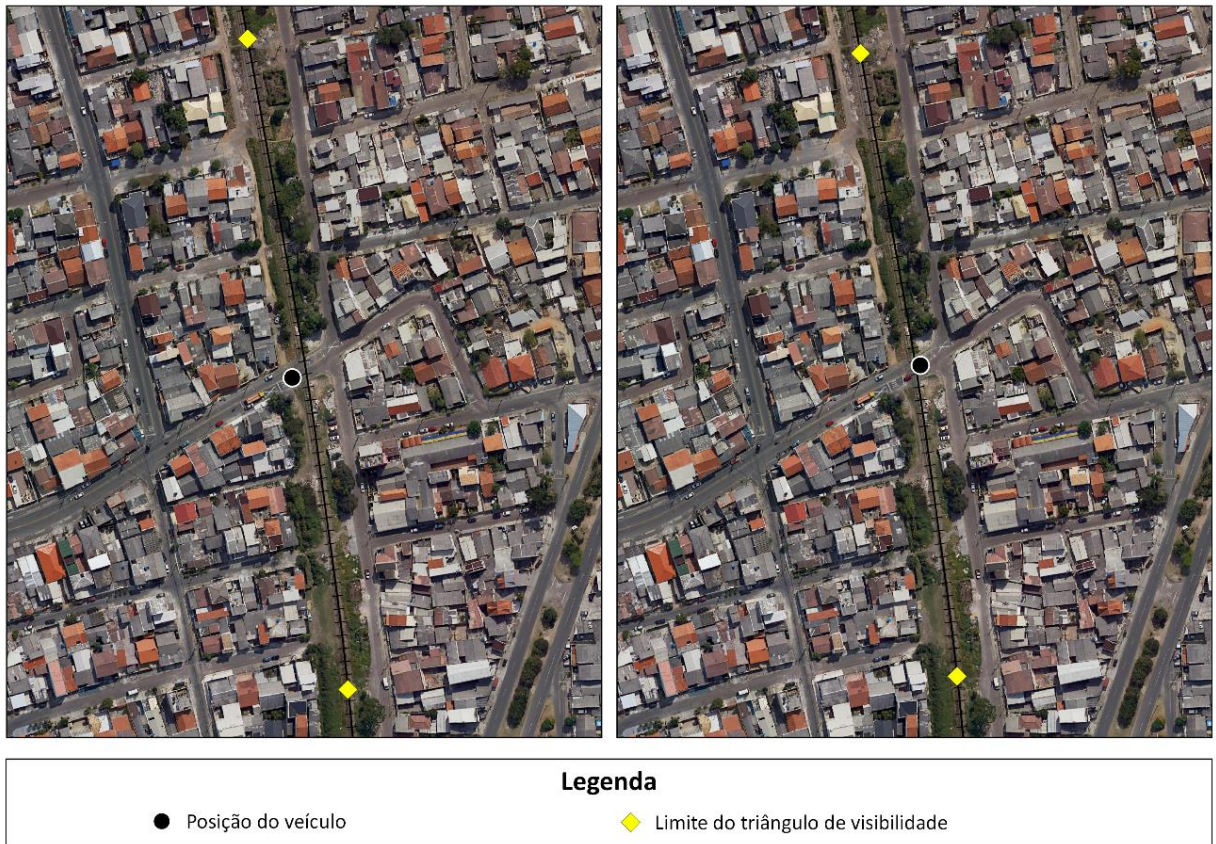
FIGURA 24. REPRESENTAÇÃO DA POSIÇÃO DOS VÉRTICES DOS TRIÂNGULOS DE VISIBILIDADE DA PN03.

Analisando o triângulo de visibilidade para um veículo parado na PN03, como mostra a figura 24, é evidente que, ao contrário da PN02, há obstáculos na visada do motorista em ambos os lados da ferrovia. As árvores estão posicionadas dentro do triângulo de visibilidade, tendo visibilidade maior na margem esquerda e visibilidade menor na margem direita, devido a densidade de árvores nesta região.

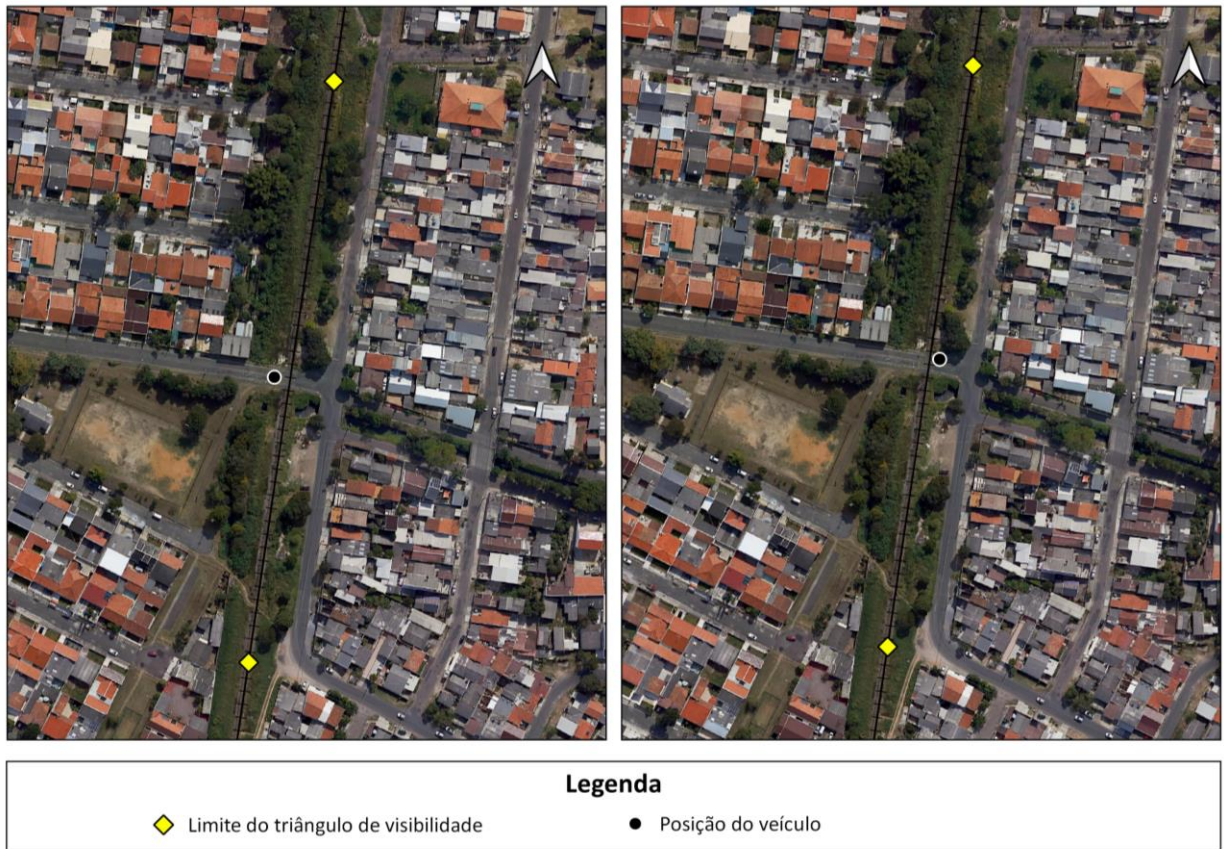
FIGURA 26. REPRESENTAÇÃO DA POSIÇÃO DOS VÉRTICES DOS TRIÂNGULOS DE VISIBILIDADE DA PN04.

A avaliação do triângulo de visibilidade para o veículo que está parado na PN04, conforme a figura 26, é possível verificar que não existem obstáculos temporários ou permanentes na linha de visão do condutor. Na margem esquerda do cruzamento rodoferroviário, não existem árvores que possam impedir a visão do condutor, diferentemente da margem direita que possui uma densidade alta de árvores que impede, que o condutor, tenha a visualização do trem.

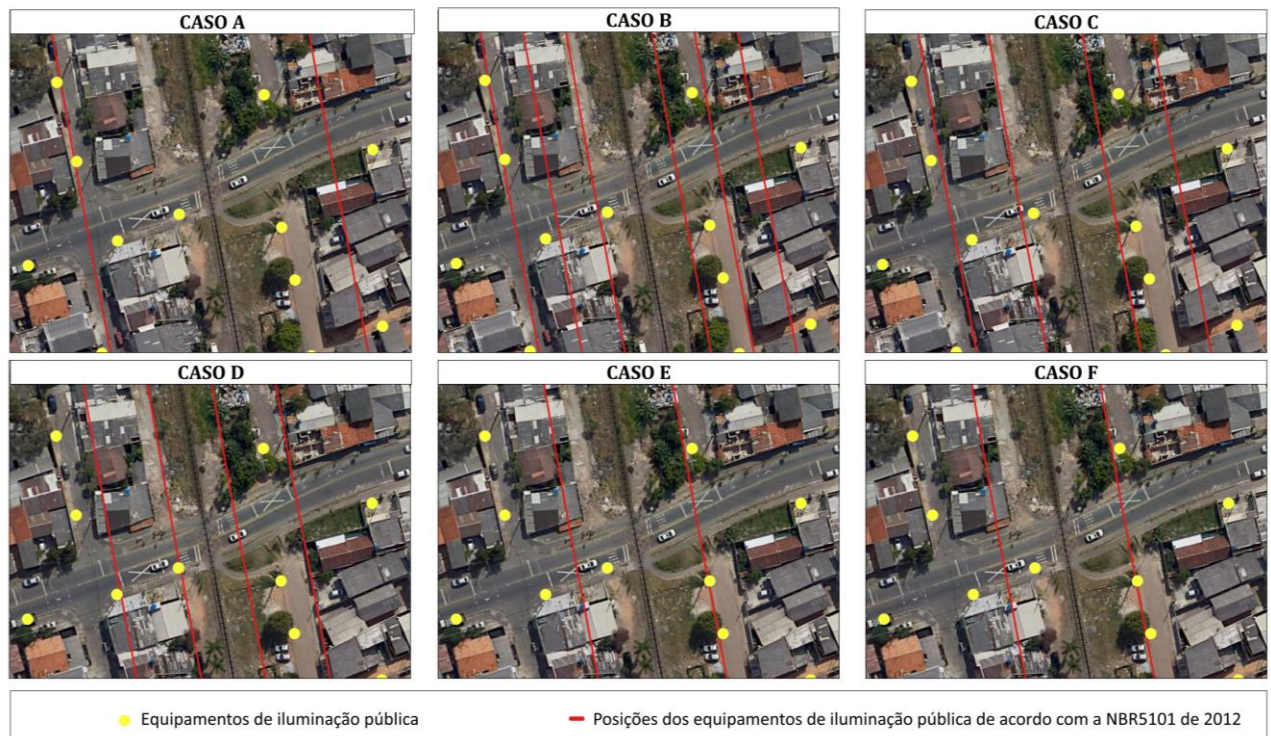
FIGURA 29. REPRESENTAÇÃO DA POSIÇÃO DOS POSTES DE ILUMINAÇÃO PÚBLICA, SEGUNDO A NBR5101 (2012), PARA A PN02,

Ao analisar a figura 29, pode-se constatar que a PN02 não atende a nenhum dos casos estabelecidos nas recomendações da norma. Apresentando uma zona de oclusão na região norte da passagem, devido à falta de luminárias, ainda que exista uma luminária na região nordeste, porém oclusa pela presença de vegetação.

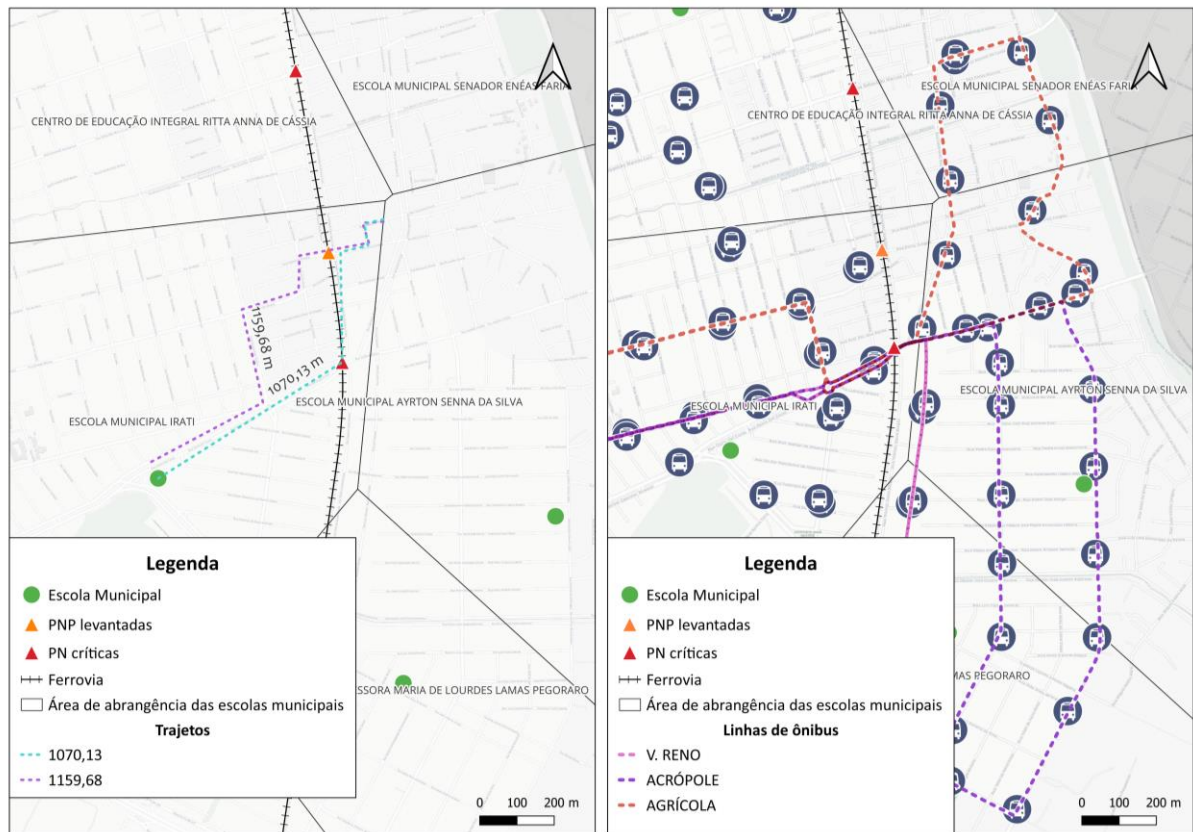
FIGURA 49. MAPA COM PIORES CENÁRIOS DE TRAJETOS NA ÁREA DE ABRÂNGENCIA DA ESCOLA MUNICIPAL IRATI E MAPA COM AS LINHAS DE ÔNIBUS QUE CRUZAM A ÁREA DE ABRÂNGENCIA DO ESCOLA MUNICIPAL IRATI.

Ao avaliar os PGV's: escolas municipais para a PNP01, considerando apenas a Escola Municipal Irati. O mapa na figura 49, à esquerda, mostra as rotas com origem nas extremidades das áreas de abrangência até a escola municipal. Verificou-se que, independentemente da posição do pedestre na área de abrangência do PGV, há apenas rotas consideradas seguras, não sendo necessário atravessar a PNP irregular. Foram delimitados dois trajetos para a análise, passando pela PNP irregular – com cerca de 1.160 metros, e pela PN regular – com cerca de 1.070 metros, até a escola. O trajeto seguro é o mais curto e não requer passagem pela PNP irregular.

O mapa na figura 49, à direita, exibe as linhas de ônibus na área de abrangência da Escola Municipais Irati. Observa-se que, independentemente do local de origem do pedestre, não é necessário atravessar a PNP irregular, pois os pontos de ônibus estão espalhados por toda a região e as linhas de ônibus cobrem todos eles, incluindo a PN04 para chegar até o PGV.

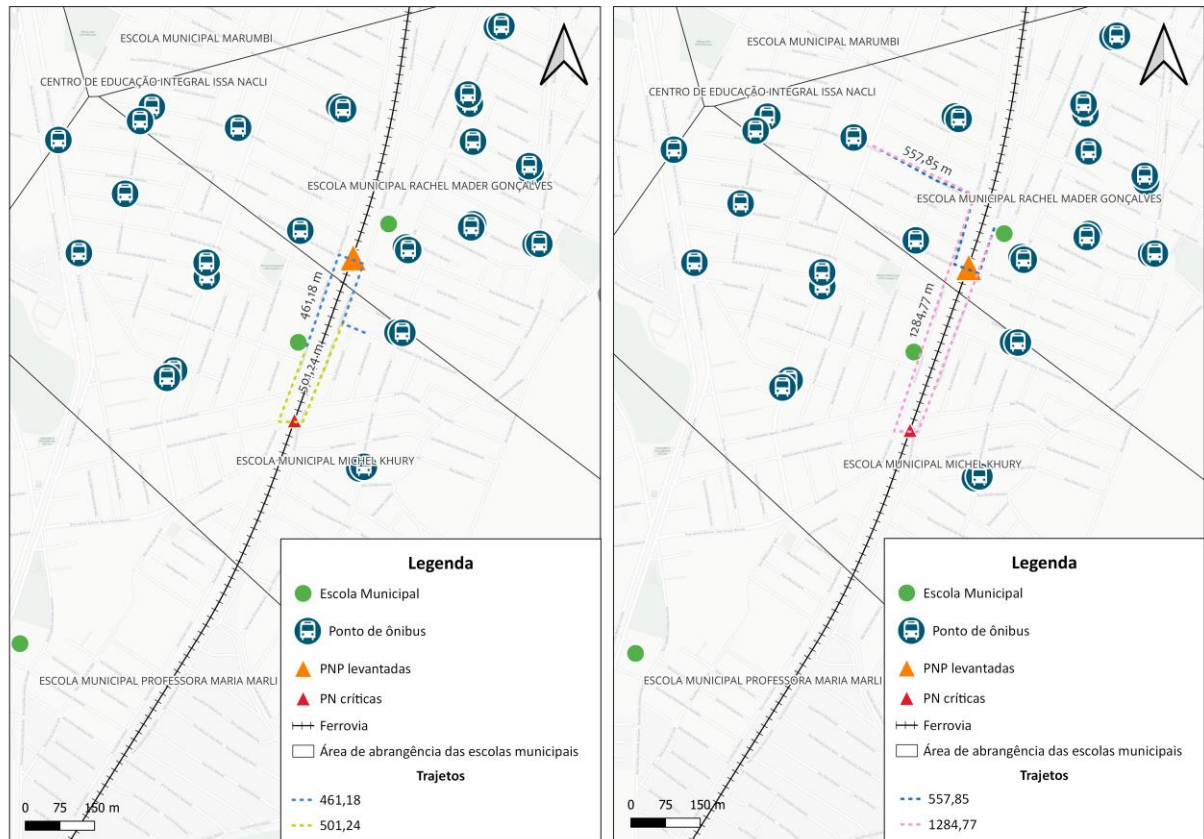
FIGURA 50. MAPAS COM PIORES CENÁRIOS DE TRAJETOS NA ÁREA DE ABRANGÊNCIA DAS ESCOLAS MUNICIPAIS MICHEL KHURY E RACHEL MADER GONÇALVES.

Na etapa seguinte, avaliou-se a disposição das escolas municipais próximas a PNP02, que dispõe de duas escolas municipais - Miguel Khury e Rachel Mader Gonçalves - foram escolhidas para análise devido à sua proximidade com a PNP irregular. A figura 50 apresenta uma comparação entre os trajetos pela PNP irregular e pela PN regular, partindo da escola municipal até o ponto mais distante dentro da área de abrangência.

O mapa exibido na figura 50, à esquerda, ilustra o percurso percorrido por um pedestre para chegar à Escola Municipal Michel Khury. De acordo com a análise dos dados, o trajeto que passa pela PNP irregular tem uma extensão de aproximadamente 460 metros, enquanto o caminho que segue pela PN regular tem uma distância aproximada de 500 metros. Isso significa que o pedestre precisa percorrer 40 metros a mais para seguir o trajeto regular, o que não representa um esforço significativo.

O mapa na figura 50, à direita, apresenta o mesmo padrão de trajeto que foi descrito anteriormente. Caso o pedestre opte por atravessar a ferrovia corretamente, utilizando a PN regular, será necessário percorrer uma distância de 1.285 metros. Por outro lado, se o pedestre atravessar a ferrovia de forma irregular, irá percorrer uma distância de aproximadamente 558 metros, percorrendo 727 metros a menos, quando realiza a travessia irregular. Nesse caso, se o pedestre realizar a travessia

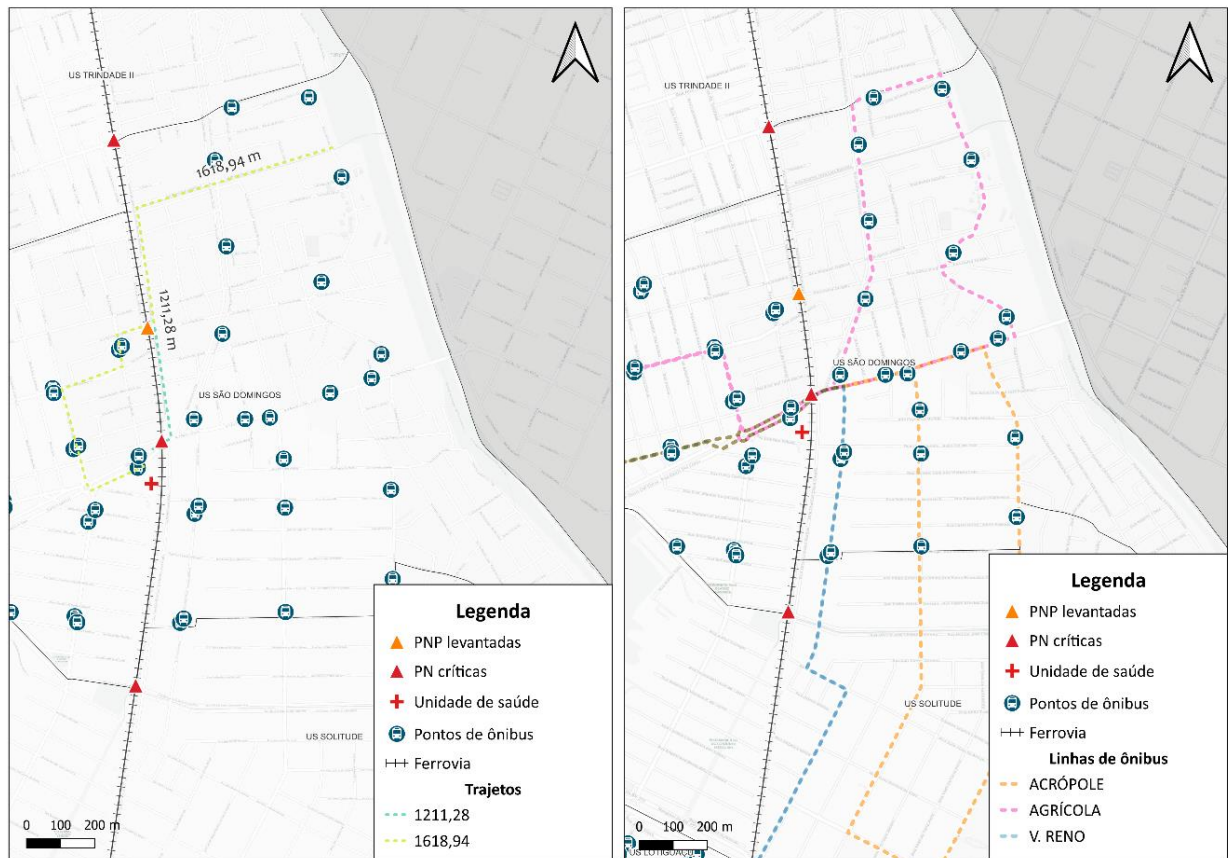
FIGURA 52. MAPA COM PIORES CENÁRIOS DE TRAJETOS NA ÁREA DE ABRÂNGENCIA DA UNIDADE DE SAÚDE SÃO DOMINGOS E MAPA COM AS LINHAS DE ÔNIBUS QUE CRUZAM A ÁREA DE ABRÂNGENCIA DA UNIDADE DE SAÚDE SÃO DOMINGOS.

Analizou-se o polo gerador de viagens: Unidade Básica de Saúde na PNP01. O mapa à esquerda na figura 52 mostra os maiores trajetos, isto é, as rotas com origem nas extremidades das áreas de abrangência do PGV e destino na Unidade Básica de Saúde São Domingos.

Foram traçadas duas rotas que com origem nas extremidades da área de cobertura: uma passando pela PNP irregular, com cerca de 1.620 metros de comprimento, e outra pela PN regular, com cerca de 1.212 metros, até o UBS. A rota mais segura e curta é através da PN regular, sem a necessidade de passar pela PNP irregular. Portanto, independentemente da posição inicial do pedestre na área de cobertura da UBS, as rotas seguras são sempre as mais curtas, evitando-se a travessia da PNP irregular.

O mapa apresentado figura 52, na direita, ilustra as linhas de transporte público na área de cobertura da Unidade Básica de Saúde São Domingos. É evidenciado que, independentemente do ponto de origem do pedestre, não é preciso fazer a travessia na PNP irregular, pois os pontos de ônibus estão dispostos em toda a área, e as linhas de ônibus cobrem todos eles, incluindo a travessia pela PN regular e passagem pelo PGV.
