ANÁLISIS TÉCNICO-ECONÓMICO Y DE INTERVENTORÍA DE LA
IMPLEMENTACIÓN DEL PAVIMENTO TIPO PLACA-HUELLA EN SAN JOSÉ DE
SUAITA (SANTANDER).

UNIVERSIDAD PEDAGÓGICA Y TECNOLÓGICA DE COLOMBIA
FACULTAD DE INGENIERÍA
ESCUELA DE TRANSPORTE Y VÍAS
TUNJA
2021

Trabajo de grado bajo la modalidad de práctica con proyección empresarial para optar
al título de Ingeniero en Transporte y Vías

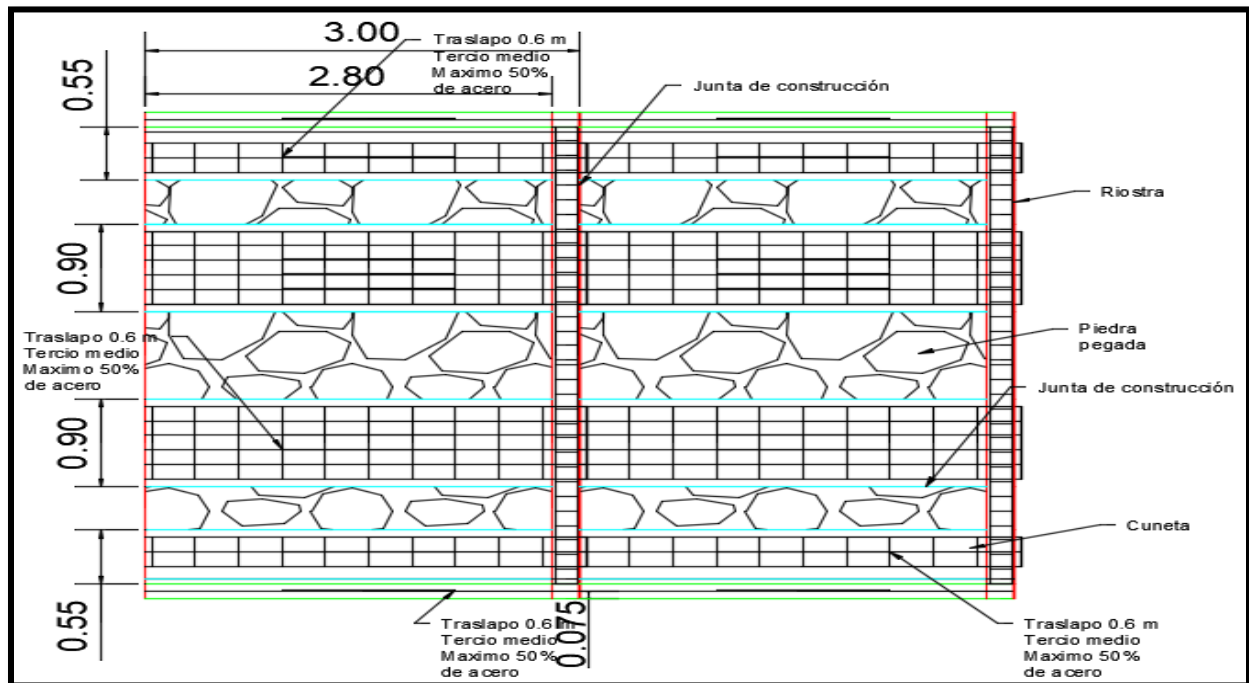
Figura 4. Vista en planta de juntas de construcción y traslapis.

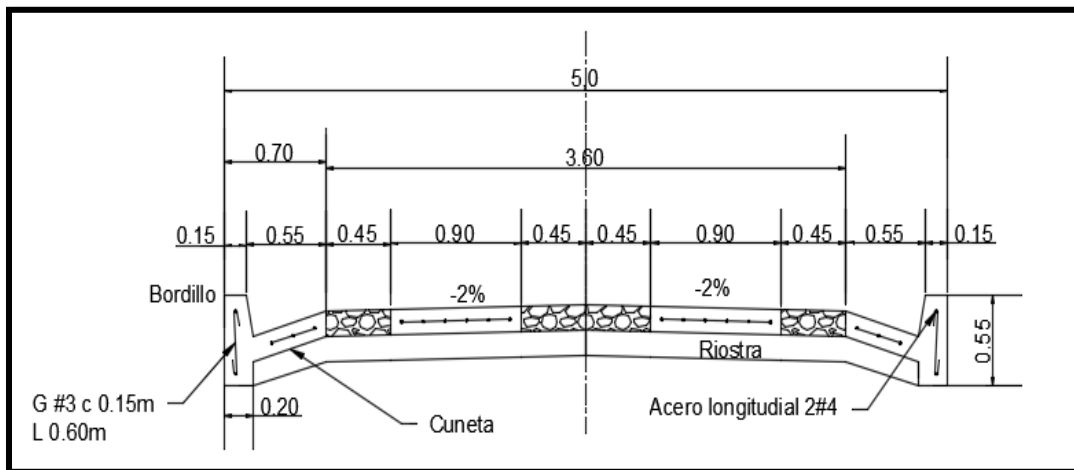
Figura 6. Sección transversal en tangente.

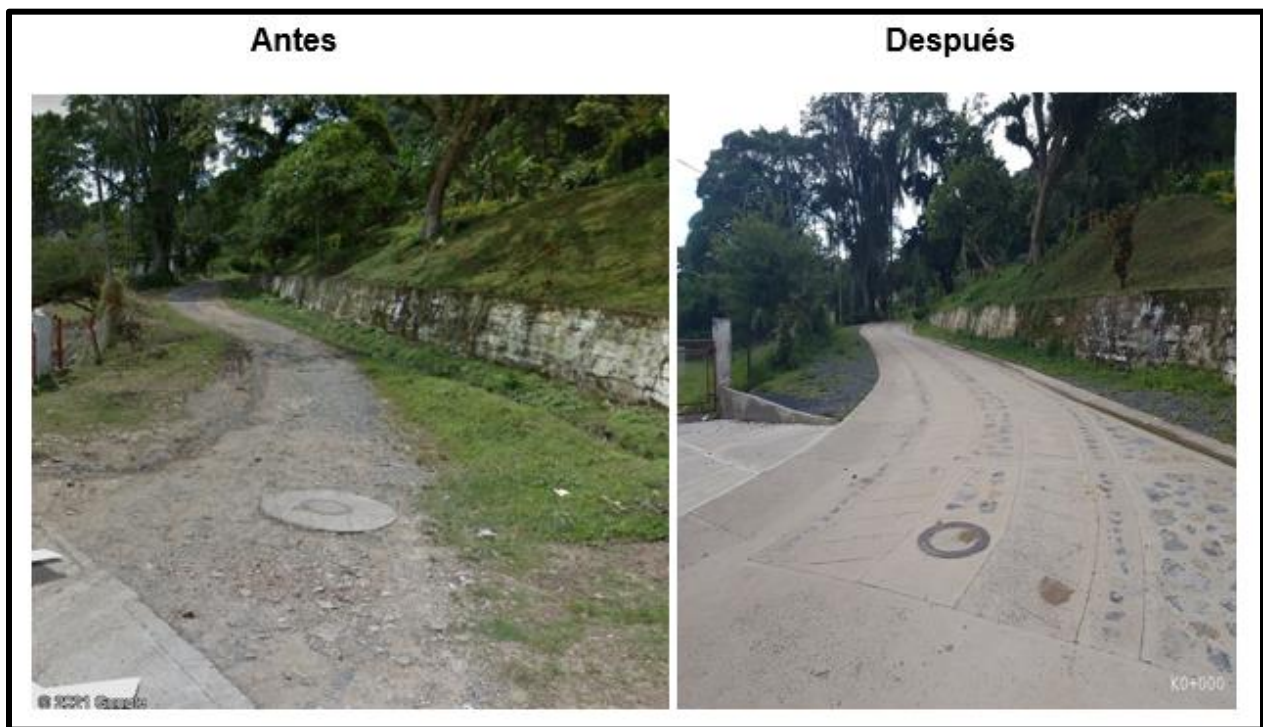
Figura 15. Antes y después de la construcción de la placa huella en San José de Suaita.

A causa de los inconvenientes anteriormente mencionados, se realizó la implementación del pavimento con placa huella en esta importante vía del municipio de San José de Suaita, mejorando la movilidad vehicular en la zona, contribuyendo con el desarrollo económico del pueblo, y aumentando el atractivo turístico en este lugar del departamento de Santander. En la Figura 15 se observa el cambio que tuvo la vía que conduce del casco urbano del municipio de San José de Suaita a La Cascada de Los Caballeros con la implementación del pavimento con placa huella.

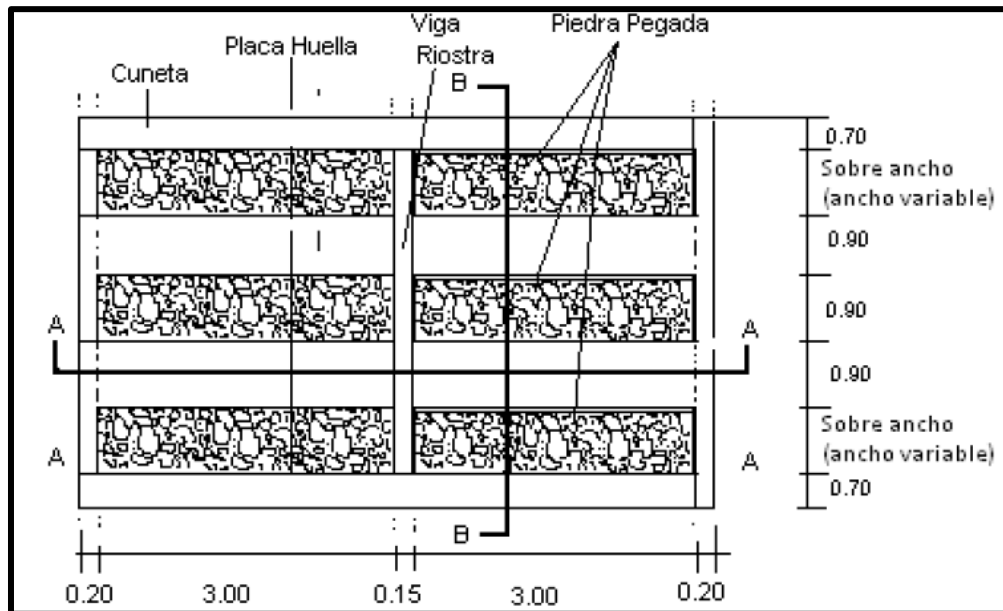
Figura 16. Diseño en planta placa huella del proyecto.

A continuación, en la Figura 17 y 18, se presentan los esquemas de los cortes A'A y B'B, indicados en la Figura 16, estos cortes, junto con la vista en planta, componen uno de los planos empleados para la ejecución de la obra.

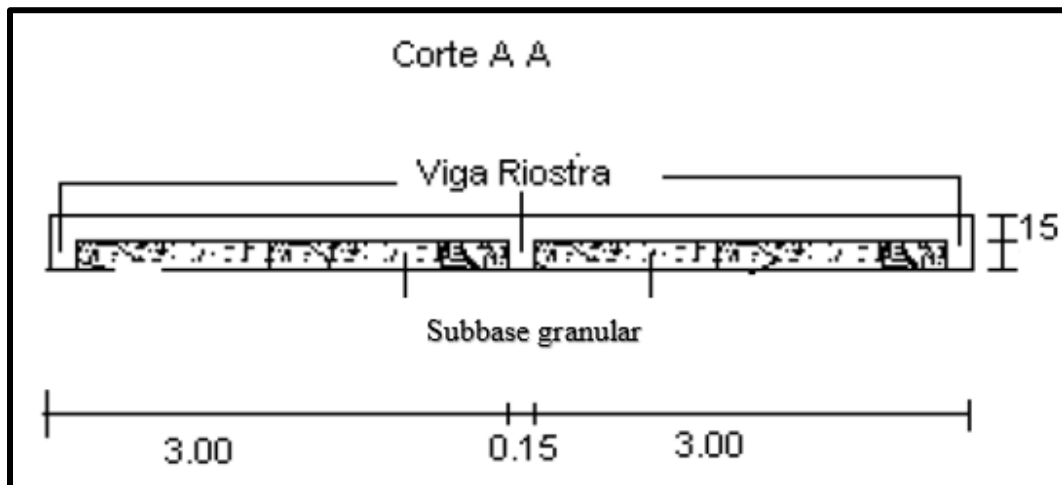
Figura 17. Corte A'A de la placa huella.

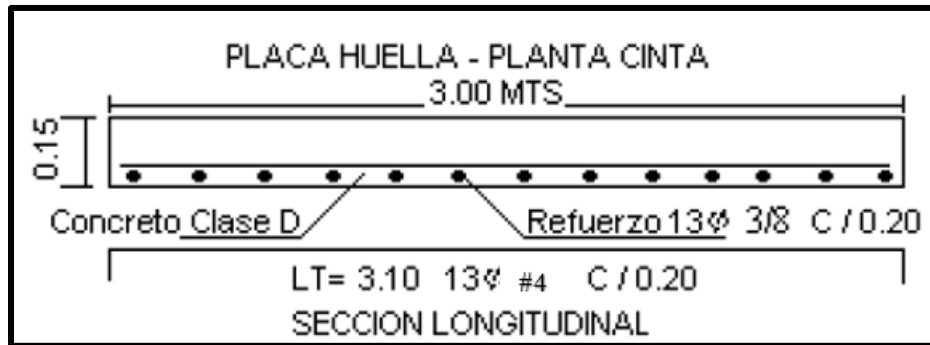
Figura 19. Acero de refuerzo de la placa de concreto.

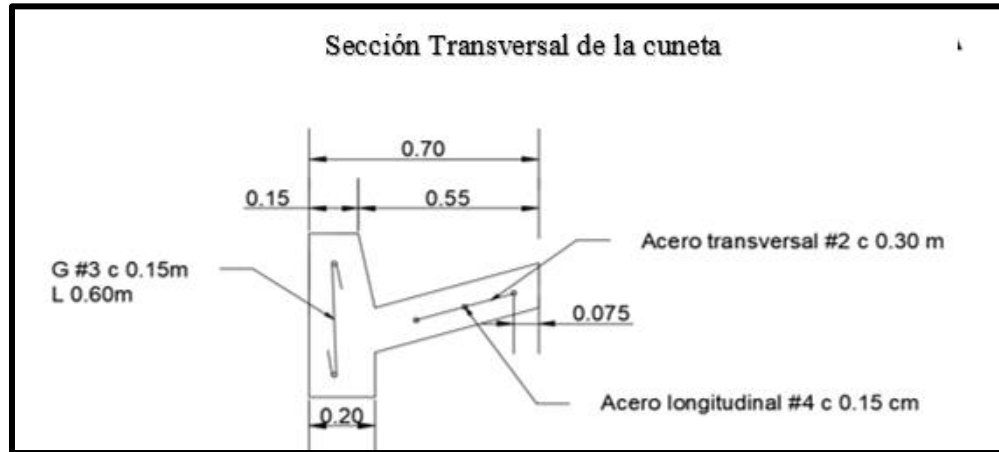
Figura 21. Sección transversal de la cuneta.

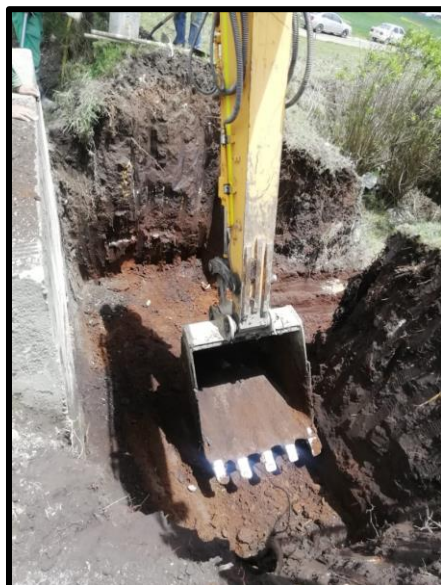
Figura 24. Excavación en material común para alcantarillas

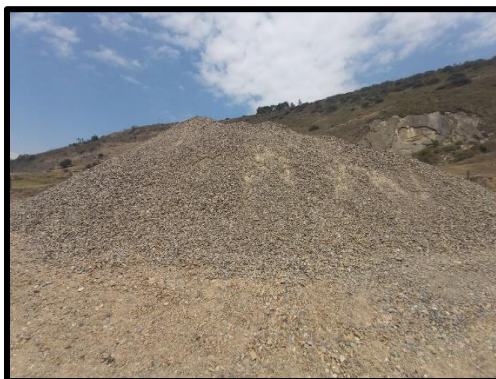
Figura 25. Material empleado como relleno para estructuras

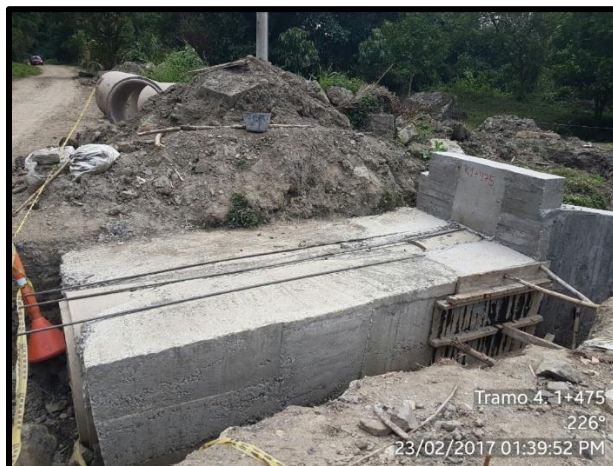
Figura 26. Concreto clase D empleado para la alcantarilla

Nota: Fotografía de los elementos de la alcantarilla en la abscisa K1+475 en el Tramo 4 construidos en concreto clase D.

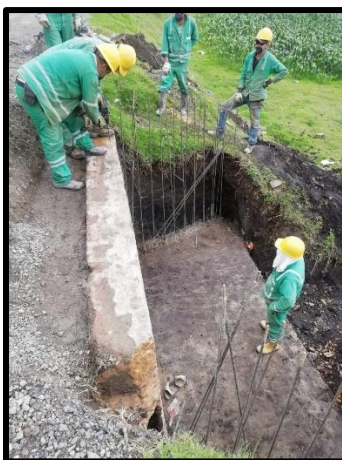
Figura 27. Disposición del acero de refuerzo para las aletas de la alcantarilla.

Nota: Fotografía de la disposición del acero de refuerzo para las aletas de la alcantarilla del k1+192.

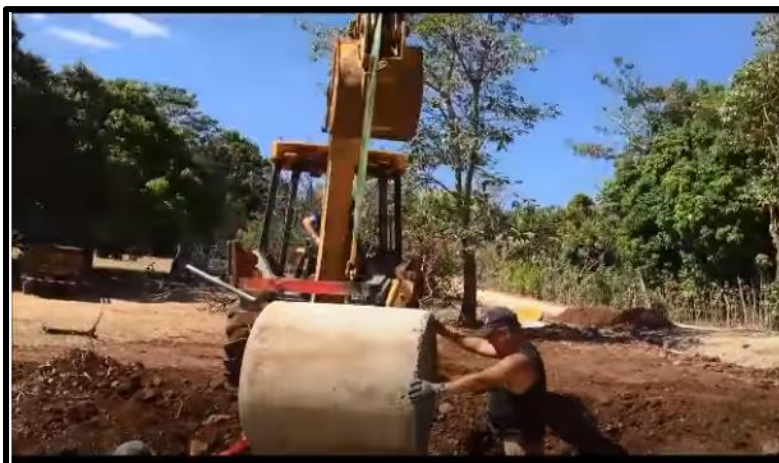
Figura 28. Disposición de la tubería de refuerzo de 900 mm de diámetro interior.

Nota: Fotografía de la disposición de la tubería de para la alcantarilla de la abscisa K1+475 del Tramo 4 (San José de Suaita – La Cascada).

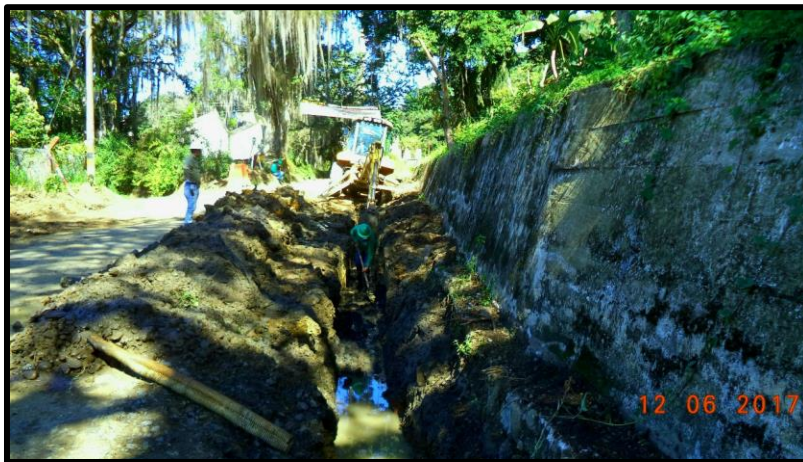
Figura 29. Excavación para filtro.

Nota: Fotografía de la excavación realizada para el filtro en el k0+010.

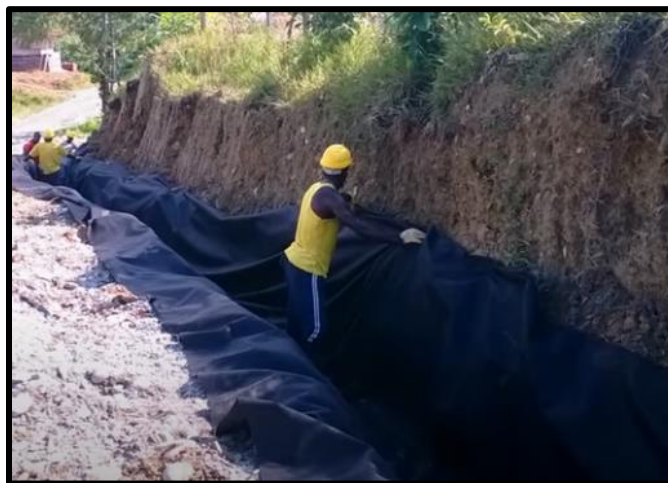
Figura 30. Geotextil para filtro.

Nota: Fotografía de la utilización del geotextil para el filtro en el k1+270.
Fuente: Convenio 918 de 2014 UPTC – INVIAS.

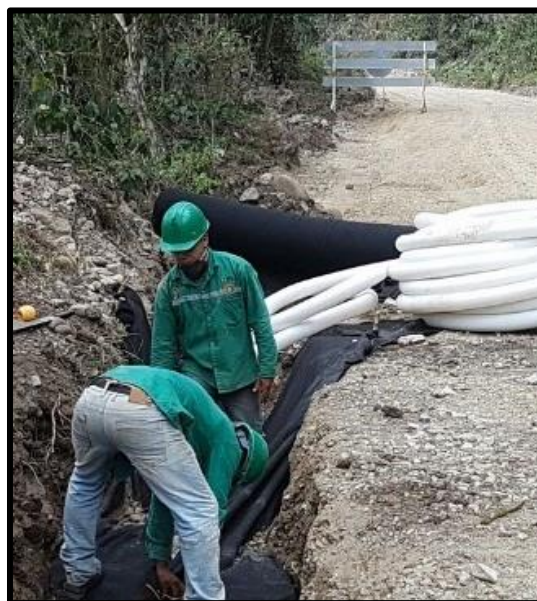
Figura 31. Instalación del drenaje en tubería PVC de 4”

Nota: Fotografía de la instalación de la tubería drenante de 4” para la construcción del filtro en el k1+250.
Fuente: Convenio 918 de 2014 UPTC – INVIAS.

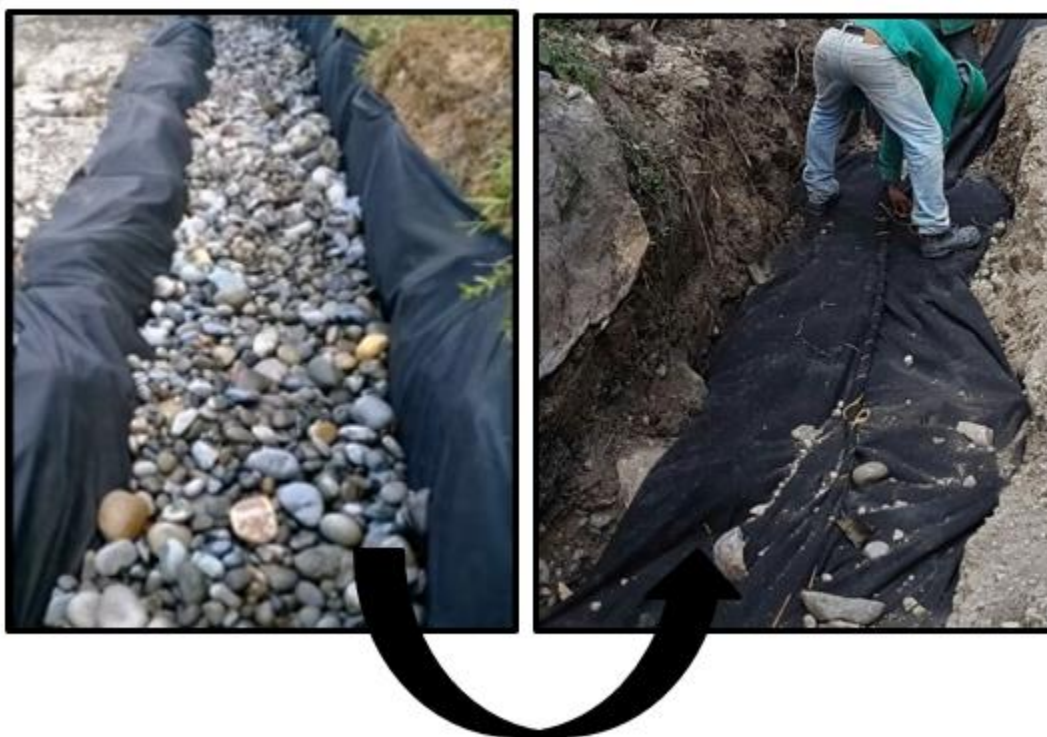
Figura 32. Disposición del material granular filtrante y cosido del geotextil.

Nota: Fotografía de la colocación del material granular filtrante y el posterior cosido del geotextil.
Fuente: Convenio 918 de 2014 UPTC – INVIAS.

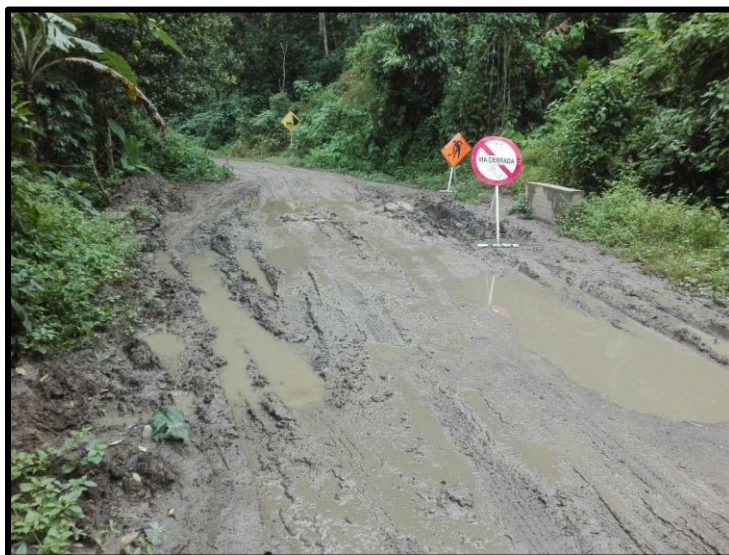
Figura 33. Condiciones de la vía previo a la implementación de la placa huella

Nota: Fotografía de las condiciones de la vía previas a la implementación de la placa huella, abscisa K0+110.

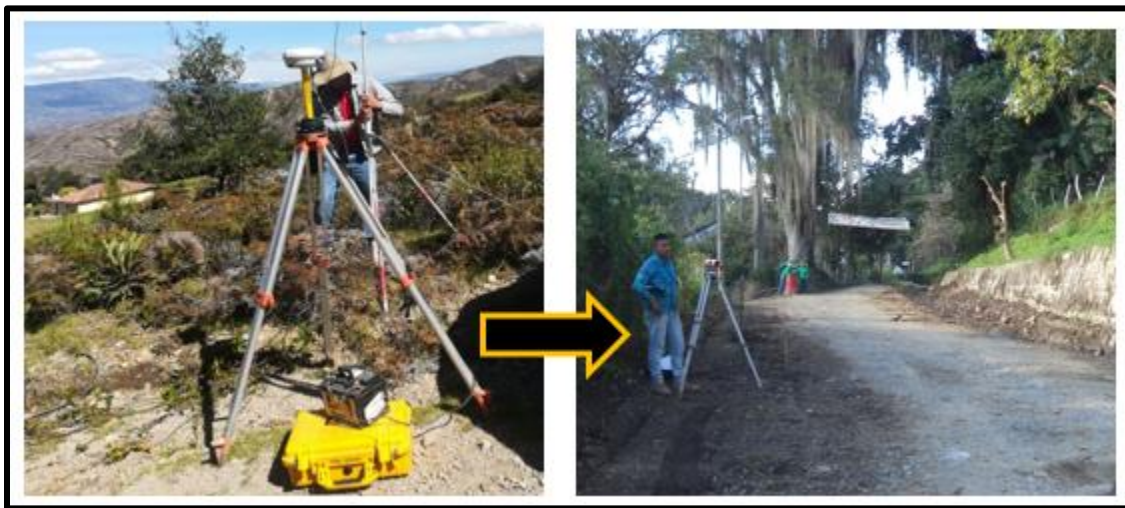
Figura 34. Localización y replanteo topográfico del eje de proyecto

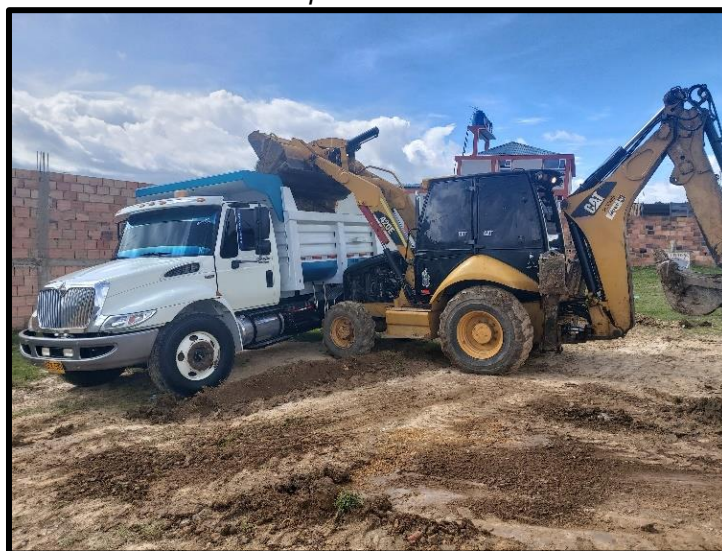
Figura 35. Excavación en material común seco para conformar la vía.

Nota: Fotografía del trabajo realizado por la retroexcavadora y la volqueta para la excavación y transporte del material común seco. Abscisa K1+165.

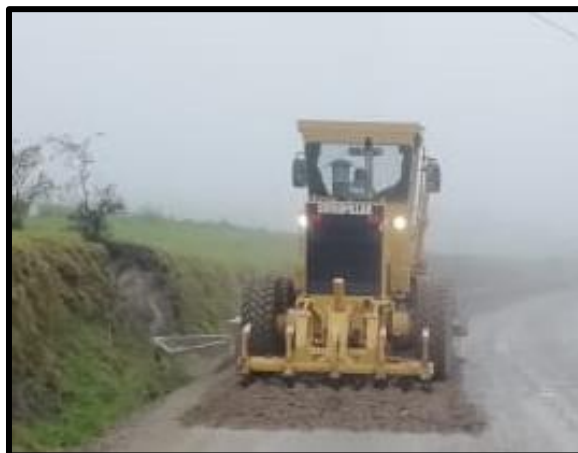
Figura 36. Escarificación de la subrasante.

Nota: Fotografía de la escarificación del material de subrasante. Abscisa K0+132
Fuente: Convenio 918 de 2014 UPTC – INVIAS.

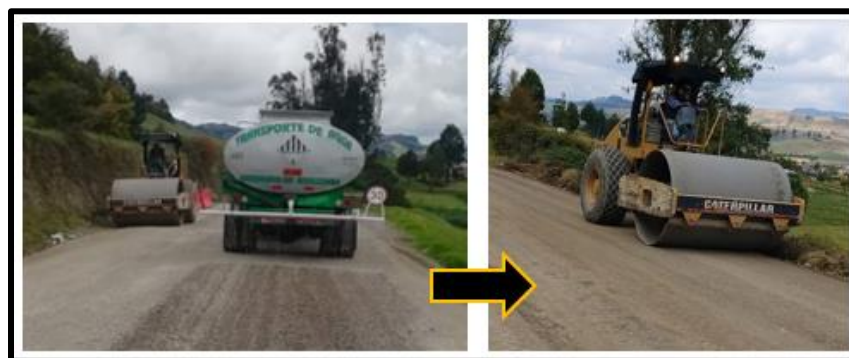
Figura 37. Humectación y compactación de la subrasante.

Nota: Fotografía del proceso de humectación y compactación de la subrasante. Abscisa K0+125
Fuente: Convenio 918 de 2014 UPTC – INVIAS.

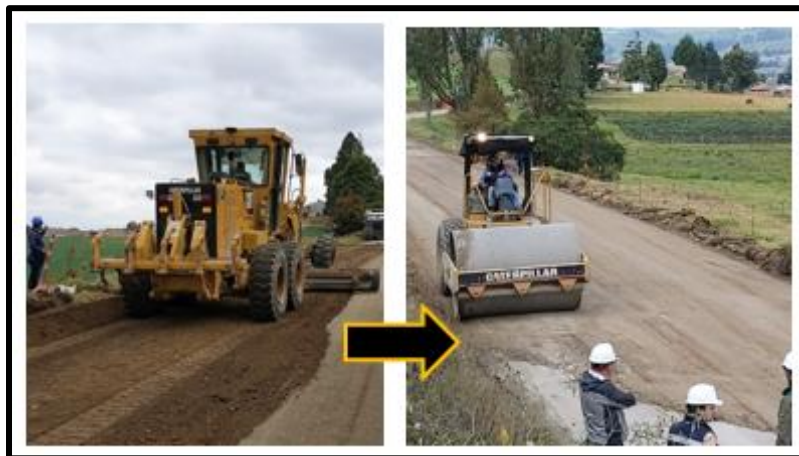
Figura 38. Extendido y compactación del material para mejoramiento de subrasante.

Nota: Fotografía del proceso de extendido, nivelación y compactación del material empleado para mejoramiento de la subrasante. Abscisa K1+145

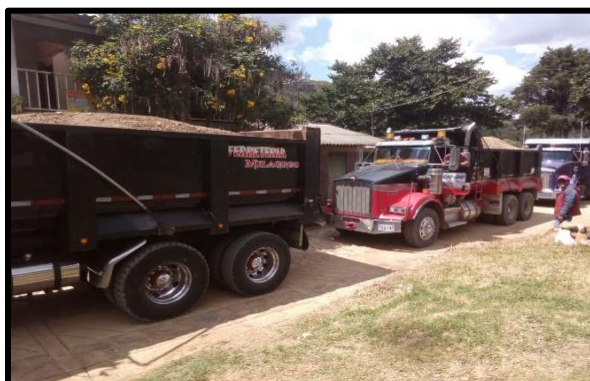
Figura 39. Suministro de material de subbase granular.

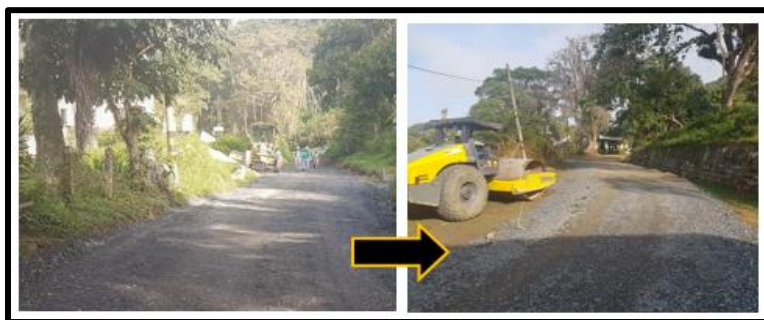
Figura 40. Extendido, nivelación y compactación de la subbase granular.

Nota: Fotografía del proceso de conformación de la subbase granular. Abscisa K0+027
Fuente: Convenio 918 de 2014 UPTC – INVIAS.

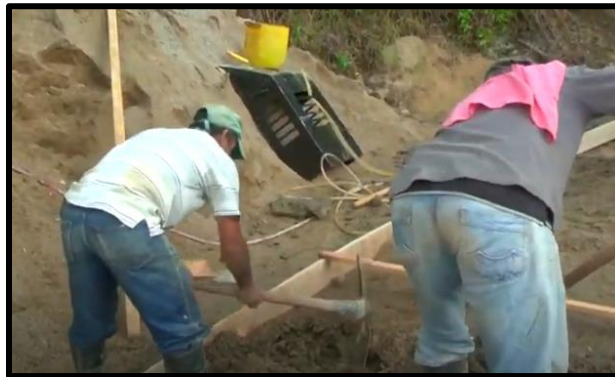
Figura 41. Excavación manual para vigas riostras

*Nota: Fotografía de la excavación manual para vigas riostras. Abscisa K1+142.
Fuente: Convenio 918 de 2014 UPTC – INVIAS.*

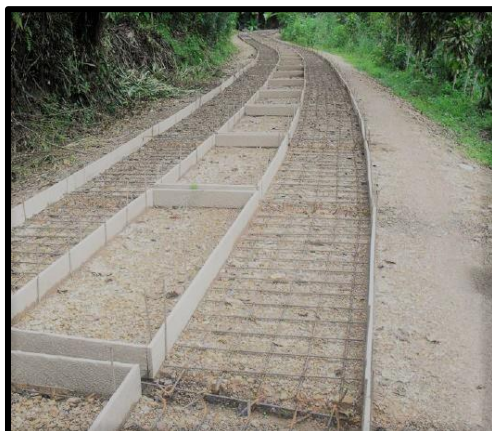
Figura 42. Disposición de la formaleta para las huellas de concreto

Nota: Fotografía de la instalación de la formaleta. Abscisa K1+150.

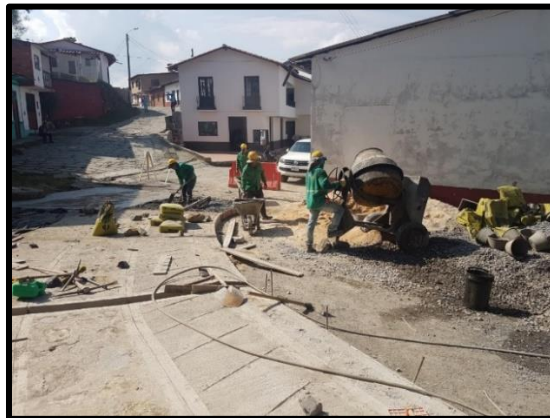
Figura 44. Fundida e instalación del concreto clase D.

Nota: Fotografía de la mezcla e instalación del concreto clase D para las huellas y la viga riostra. Abscisa K0+000.

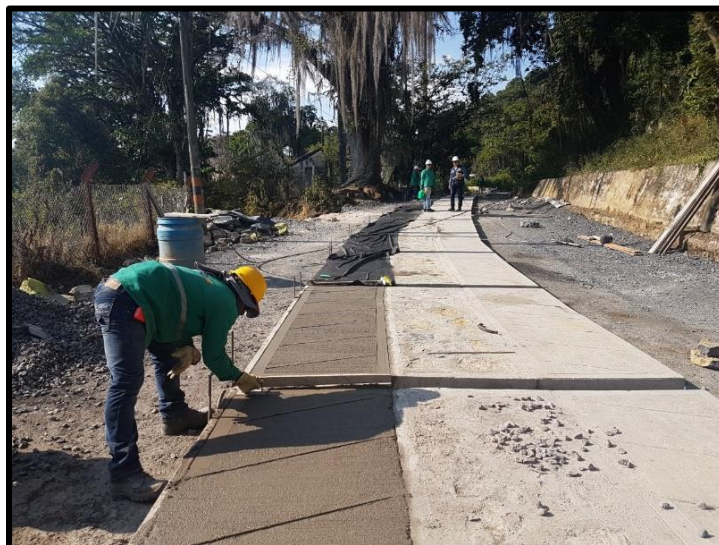
Figura 45. Textura de las placas de concreto clase D.

Nota: Fotografía del acabado realizado a la textura de las placas de concreto clase D. Abscisa K0+030.
Fuente: Convenio 918 de 2014 UPTC – INVIAS.

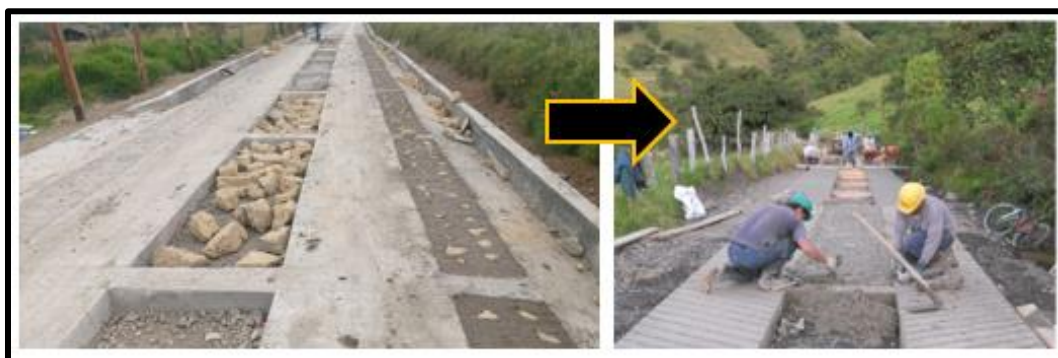
Figura 46. Construcción de las franjas en concreto clase G.

Nota: Fotografía de la construcción de las franjas de concreto clase G. Abscisa K1+628.

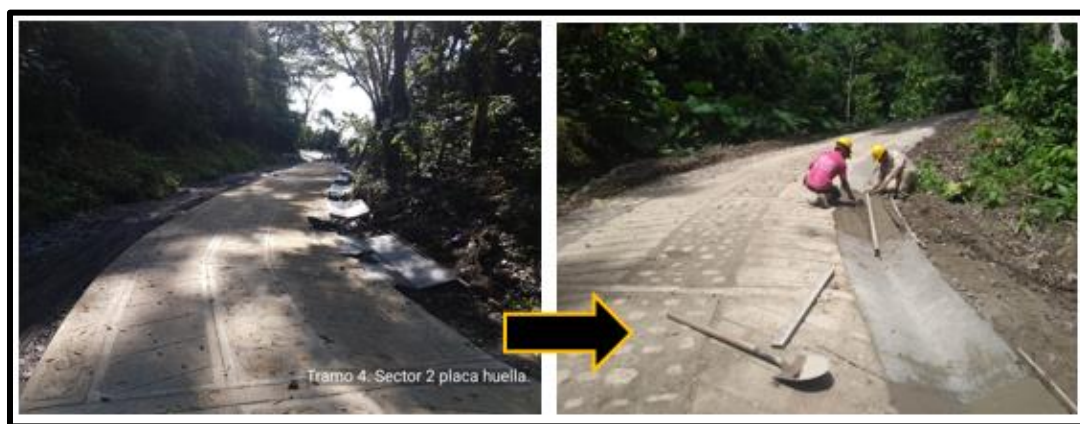
Figura 47. Construcción de cunetas para la placa huella.

Nota: Fotografía de la construcción de cunetas para el drenaje del agua superficial de la placa huella. Abscisa K1+156.

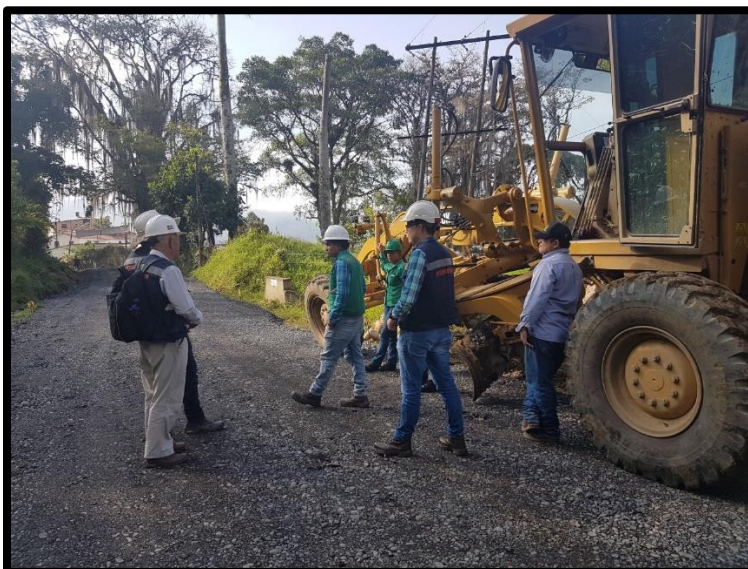
Figura 48. Inspección pre-operacional a los equipos.

Nota: Fotografía de la inspección pre-operacional realizada por el personal de la interventoría a los equipos del contratista.
