UNIVERSIDAD CÉSAR VALLEJO

Lineamientos formales, funcionales y espaciales para una
infraestructura urbana inclusiva en el sector 8 de Nuevo Chimbote, 2023

TESIS PARA OBTENER EL TÍTULO PROFESIONAL DE:
Arquitecto

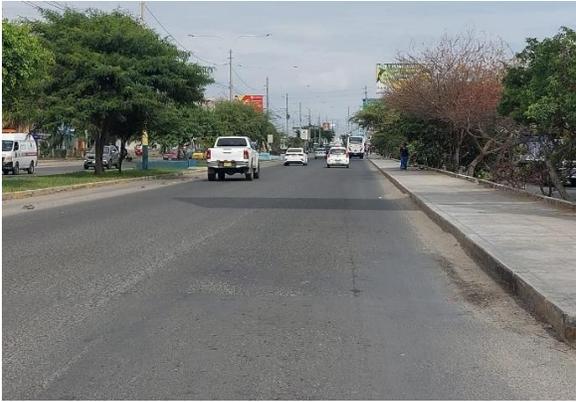
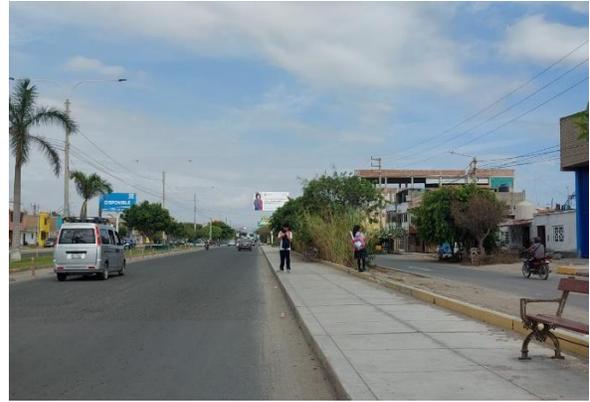
Figura 3. Fotografía actual de la avenida Pardo.

La avenida Pardo es una vía interna, que tiene carácter principal y articulador de la ciudad de nuevo Chimbote, que atraviesa a todo el distrito continuación brinda accesibilidad a los sectores.

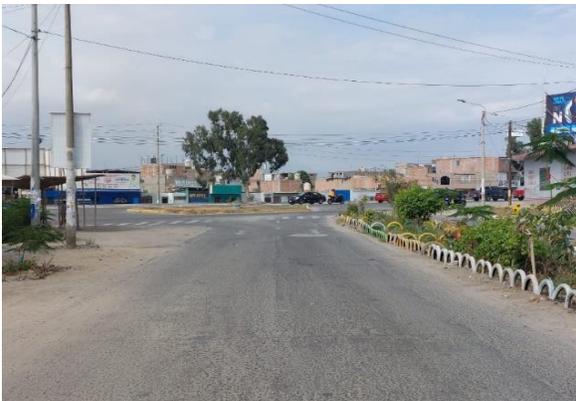
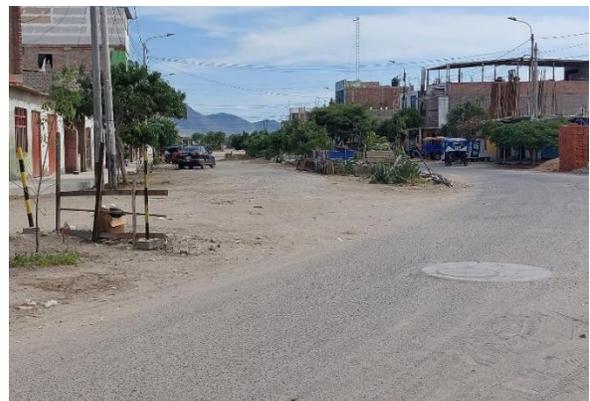
Figura 4. Fotografía actual de la avenida Aviación.

En el ingreso desde el panamericano norte se observa una intersección con doble pista que es la av. Aviación que cuenta con una alameda, que está sin infraestructura, en la cual se convierte en una vía de doble sentido y se encuentra en precarias condiciones.

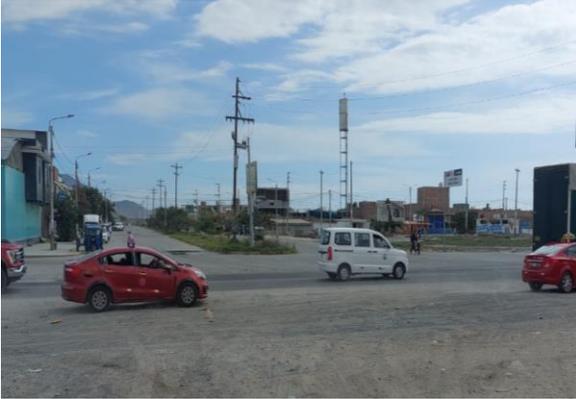
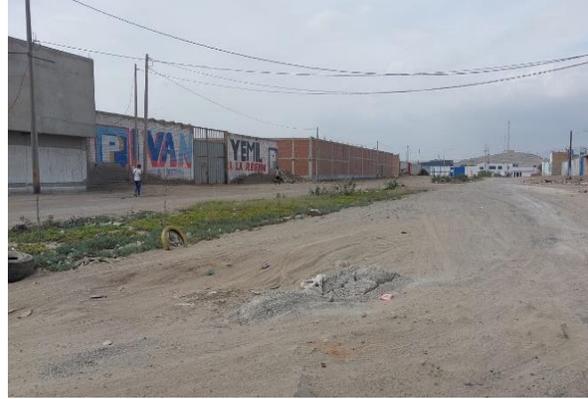
Figura 5. Fotografía actual de la Avenida Perú.

En este caso la avenida se caracteriza por ser el borde del sector de Villa María y primero de mayo, tiene carácter industrial ya que se encuentran las fábricas de pescado, y otros tipos conservas dentro del sector. Su estado actualmente es regular, porque se hizo su mantenimiento en la gestión pasada, pero en toda su trama, ya que en la intersección de la avenida pardo no tiene ninguna infraestructura.

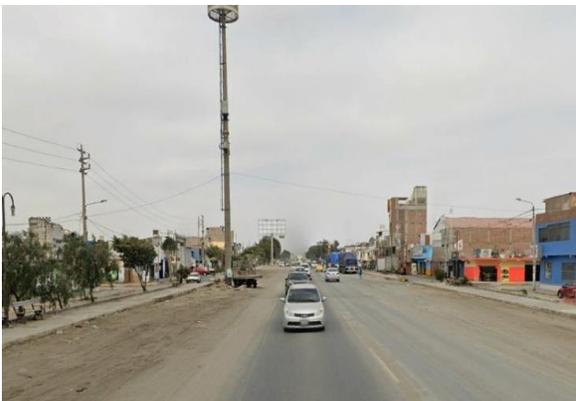
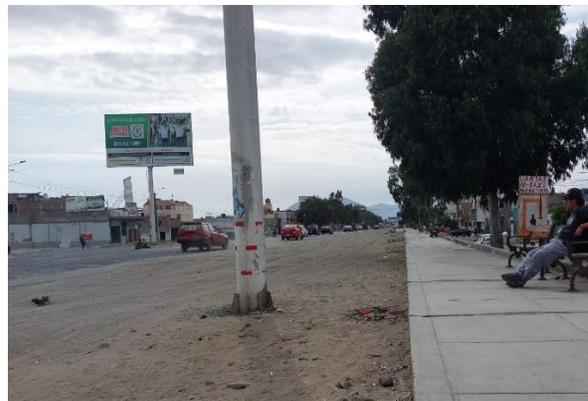
Figura 6. Fotografía actual de la vía Panamericana Norte.

En el ingreso a la panamericana norte se muestra como un eje de articulación y a la vez es una vía tipo autopista, ya que transitan vehículos de carga pesada y de manera rápida, por otra parte, sus vías asfaltadas presentan un nivel de deterioro muy alto. Donde también se caracteriza por no contar con su espacio

de estacionamiento asfaltado, y generando polvo por el desgaste de la pista y sus trochas del estacionamiento.

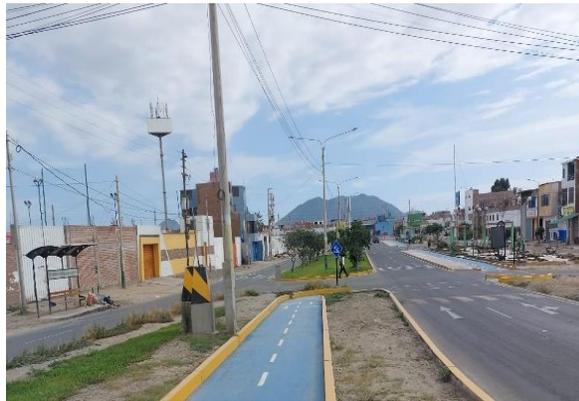
Figura 7. Fotografía actual de la vía Panamericana Norte.

La vía que es la doble pista que se encuentra intersección al ovalo de las américas, se encuentra actualmente en buen estado, pues presentan una ciclovía en la berma central y parte del borde del carril, que se instaló para el sector, pues presenta una vía auxiliar en el borde del sector de primero de mayo, que se encuentra en mal estado con un nivel deterioro alto y con un desinterés de parte de su gestión.

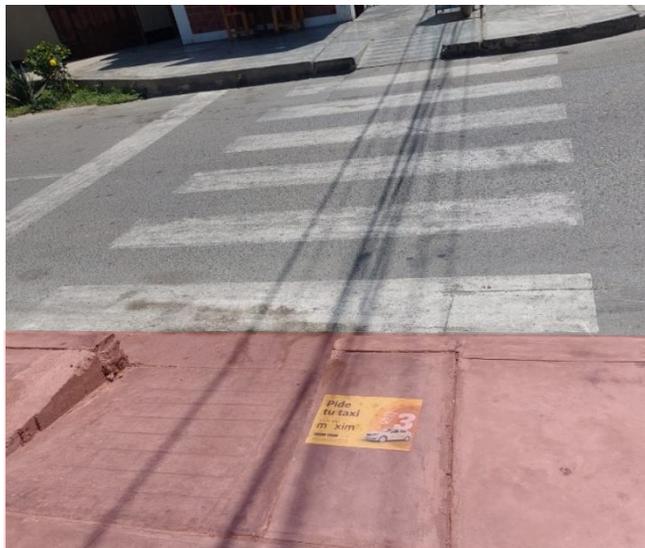
Figura 8. Fotografía actual de cruce peatonal en vía auxiliar Pardo.

Se observó cruces peatonales en las avenidas principales como la vía auxiliar de avenida pardo, las vías de doble carril que se encuentran en el ovalo de las Américas, las vías auxiliares de la panamericana norte, en la cual se encuentra despintadas los pasos de cebra de los cruces peatonales.

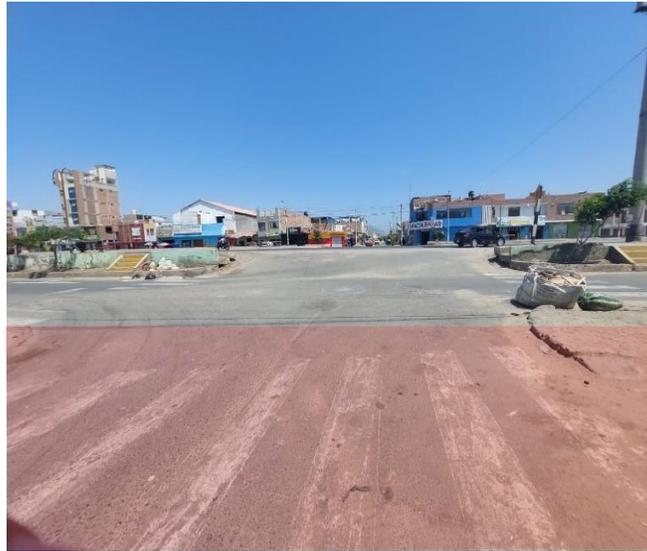
Figura 9. Fotografía actual de cruce peatonal en vía Panamericana Norte.

También se comprobó cruces peatonales en la vía de doble carril, donde da con la intersección a la panamericana norte y el óvalo de las américas, por otra parte se realizó una ciclo vía en el medio de la alameda y al costado de carril, que les permite circular por un costado de toda la trama de la doble pista, la cual se pierde la circulación por no contar con una conexión para todo el sector.

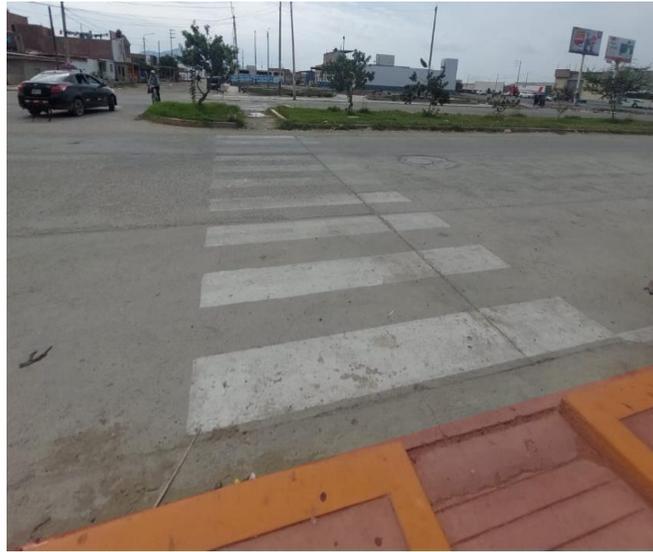
Figura 11. Fotografía actual de cruce peatonal en avenida Perú.

Se observa un cruce peatonal en mal estado con la pintura desgastada en la av. Perú, en la cual conecta con el parque principal de otra avenida.

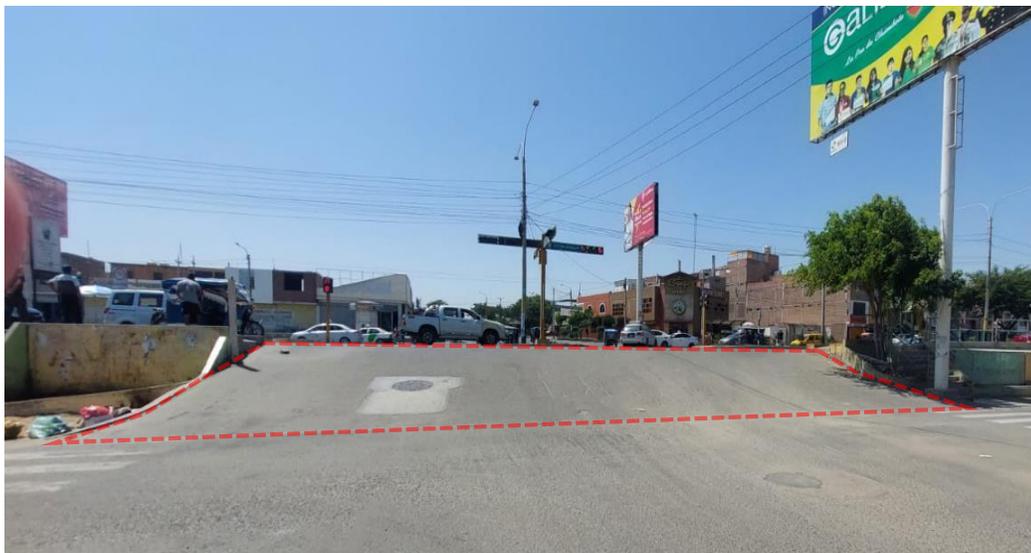
Figura 12. Fotografía actual de jirón Cahuide intersección con avenida Pardo.

En la morfología que respecta a las vías, la avenida pardo resalta una pendiente que crea un caos vehicular, en la trama de primero de mayo la cual se encuentra muy inclinada creando una dificultad al recorrer por esa intersección de vía auxiliar y la av. Pardo.

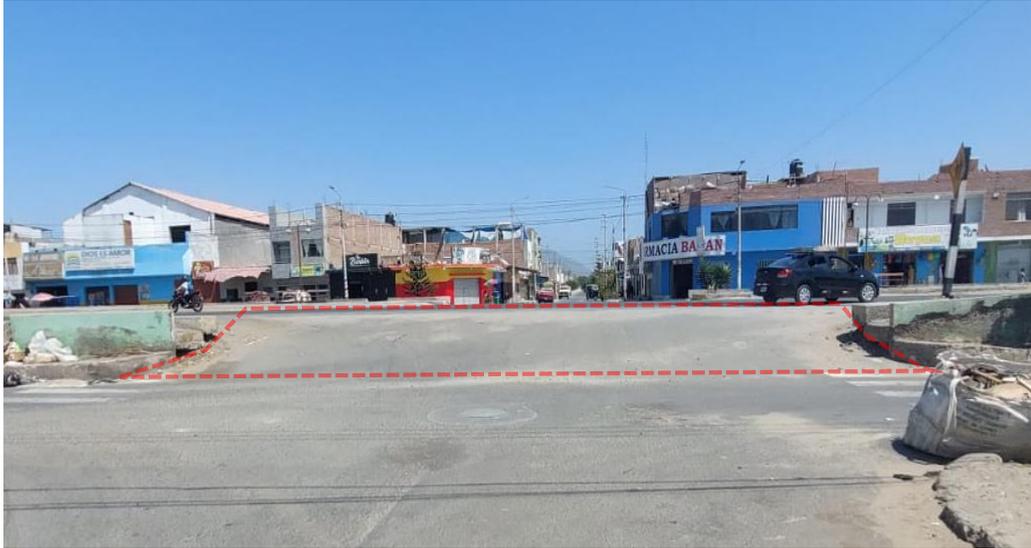
Figura 13. Fotografía actual de jirón 28 Julio intersección con vía Panamericana Norte.

También se encontró una pendiente en la trama de la vía auxiliar panamericano norte que predomina, en la intersección de la panamericana norte con jr. 28 julio ambos sectores que son primero de mayo y villa maría cuentan con pendiente en sus vías auxiliares.

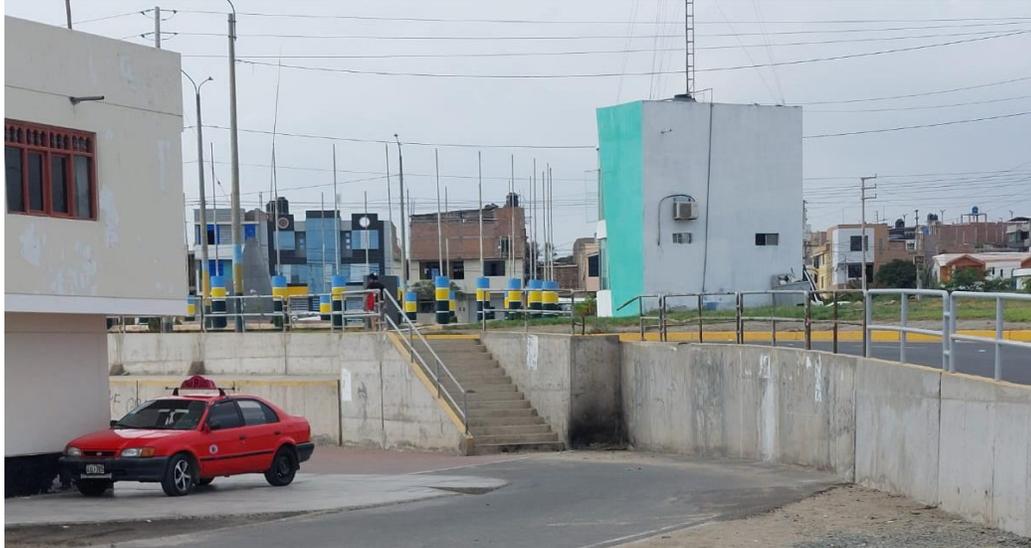
Figura 14. Fotografía actual de avenida Pardo intersección al ovalo Las Américas.

En la avenida pardo se observa que una diferencia de niveles de piso, en la que prácticamente el sector de primero de mayo está hundido, en lo que respecta a la circulación peatonal pueden recorrer por medio de una escalera que se da en la intersección con la avenida pardo, donde no toman en cuenta los parámetros para los discapacitados.

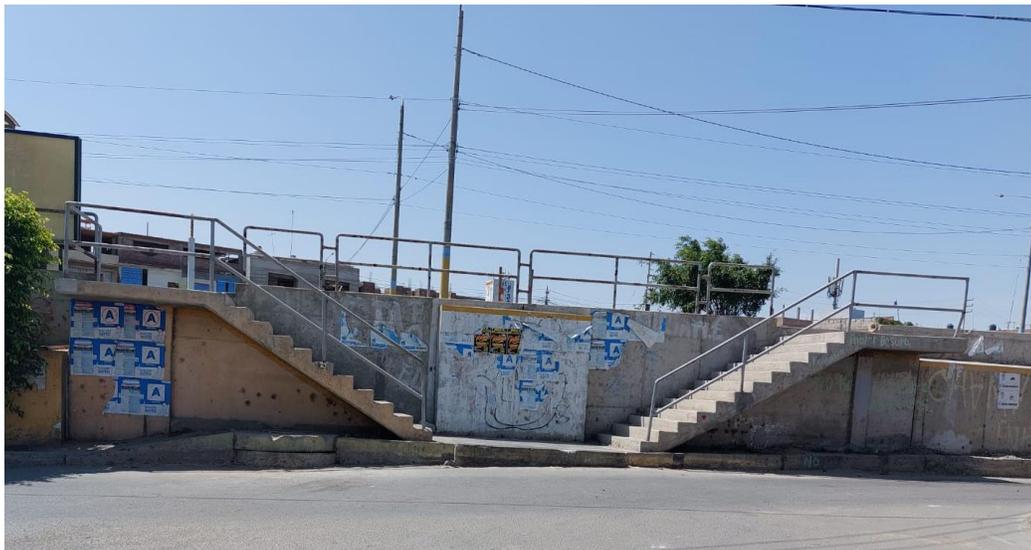
Figura 15. Fotografía actual de vía auxiliar de la avenida Pardo.

En la vía auxiliar se aplico la misma circulación por medio de escaleras peatonales para poder trasladarse a la avenida principal pardo, lo que se aprecia que no logra cumplirse con los parámetros para los discapacitados. En la avenida pardo cuenta con una medida 57.04 m. por otra parte, cuenta con 1 vías auxiliares en cada lado de primer de mayo y 3 de octubre, 1 alameda central, 1 berma en cada lado de las vías auxiliar, sus respectivas veredas en cada sector, 2 vías doble carril, y una 1 ciclovía por carril.

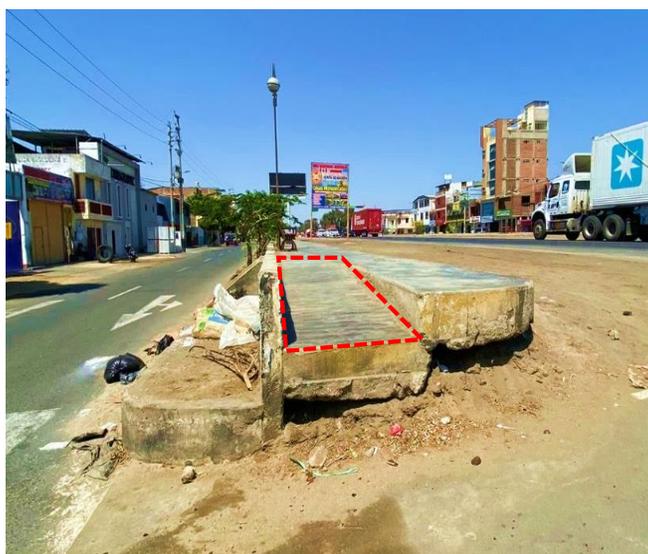
Figura 21. Fotografía actual de rampas en vía Panamericana Norte.

La alameda peatonal de la panamericana norte, que divide vía principal con auxiliar, se encuentra en un estado deplorable, donde se observó que las rampas se encuentran con muchas deficiencias, el cual no cumplen el parámetro para un discapacitado y también evita el flujo peatonal.

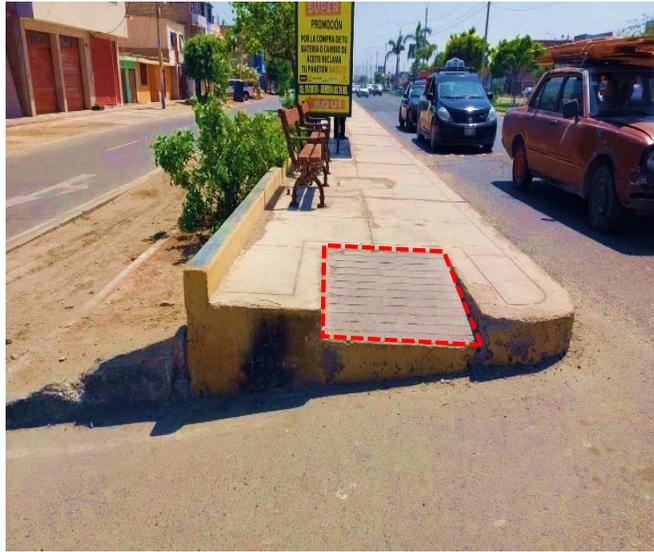
Figura 22. Fotografía actual de rampas en avenida Pardo.

También se observó que en la alameda de av. Pardo en la que divide la vía auxiliar de la vía principal, las rampas se encuentran en un mal estado y no cumple parámetros correspondientes, en donde el discapacitado no puede circular por ese tramo ya que la pendiente no es la correspondiente, al igual que las escaleras peatonales se encuentran en un estado deteriorado, la cual dirige a la alameda.

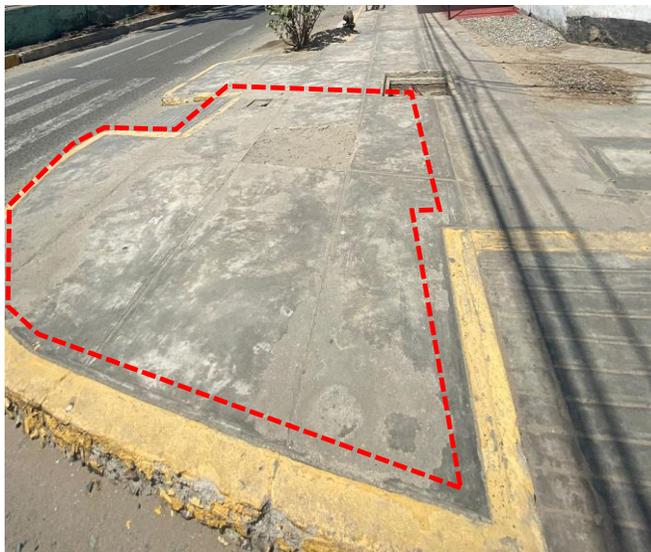
Figura 24. Fotografía actual de martillo en vía auxiliar de avenida Pardo.

Como se observa las veredas de la vía auxiliar en la avenida pardo se encuentran deteriorado en la parte del martillo y también se percató, que en diferentes avenidas como aviación y vía panamericana norte no cuenta con infraestructura de la alameda, donde se asemejan con la misma dificultades, pero en el muro bajo del sardinel, es en la avenida pardo se vio deteriorado cerca de las rampas y escaleras peatonales, respecto a la señalización en

algunas vía de villa maria se encuentran desgastada la pintura y mucho menos hay ubicaciones de los jirones, avenida.

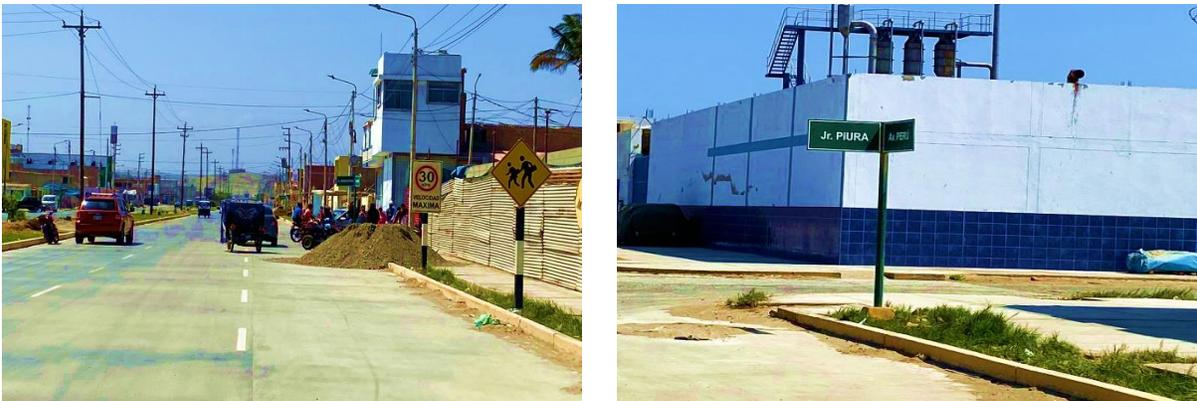
Figura 28. Fotografía actual de señalización peatonal en avenida Perú.

En el ingreso a la avenida Perú, se observó distintos tipos de señalización dependiendo la función que se realiza, en cada tramo como señalización vehicular, peatonal y referencias de las calles que se encuentra en cada esquina mejorando. En donde la panamericana norte, la avenida aviacion y la avenida pardo no se encontro ninguna señalizacion en su trama logrando asi no poder indentificar las calles, y mucho menos las funciones q se realizan.

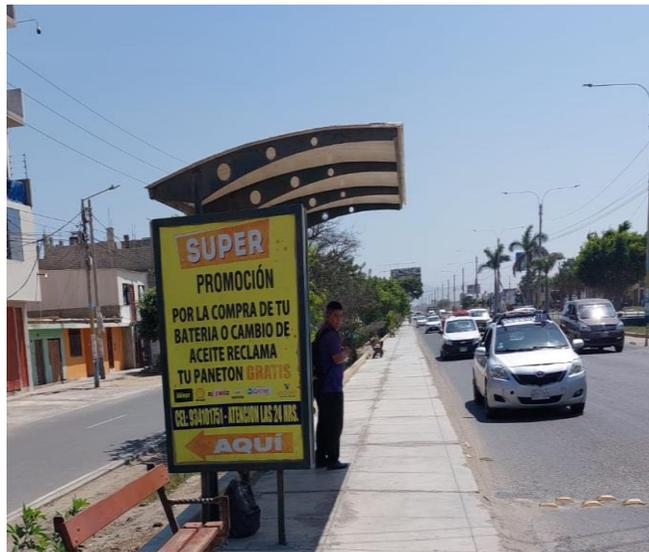
Figura 30. Fotografía actual de paradero en avenida Pardo.

Según lo observado en el sector 8 las vías principales, que viene hacer la avenida Pardo y la Panamericana Norte, cuenta con sus respectivas bancas, pero excepción las vías auxiliares y las vías que viene hacer el borde del sector. Que son la Avenida Perú y la Avenida Aviación, que no cuenta con sus respectivas bancas y ningún mobiliario urbano.

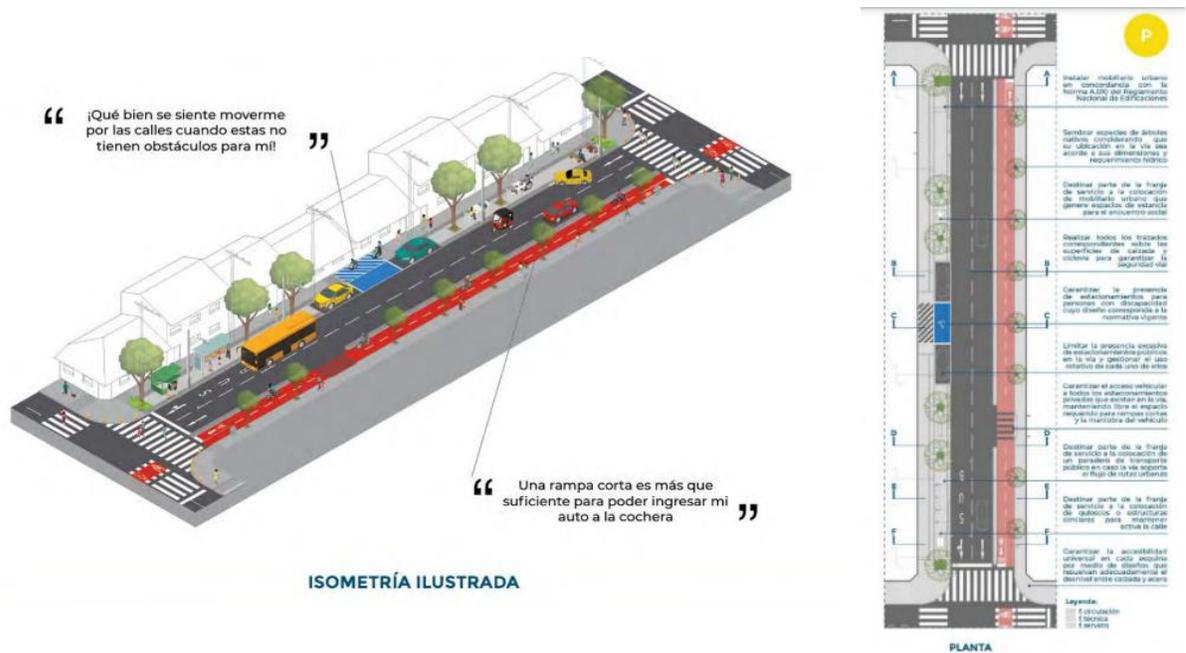
Figura 33. Tipología de diseño de vías locales. Fuente Ministerio de vivienda, construcción y saneamiento.

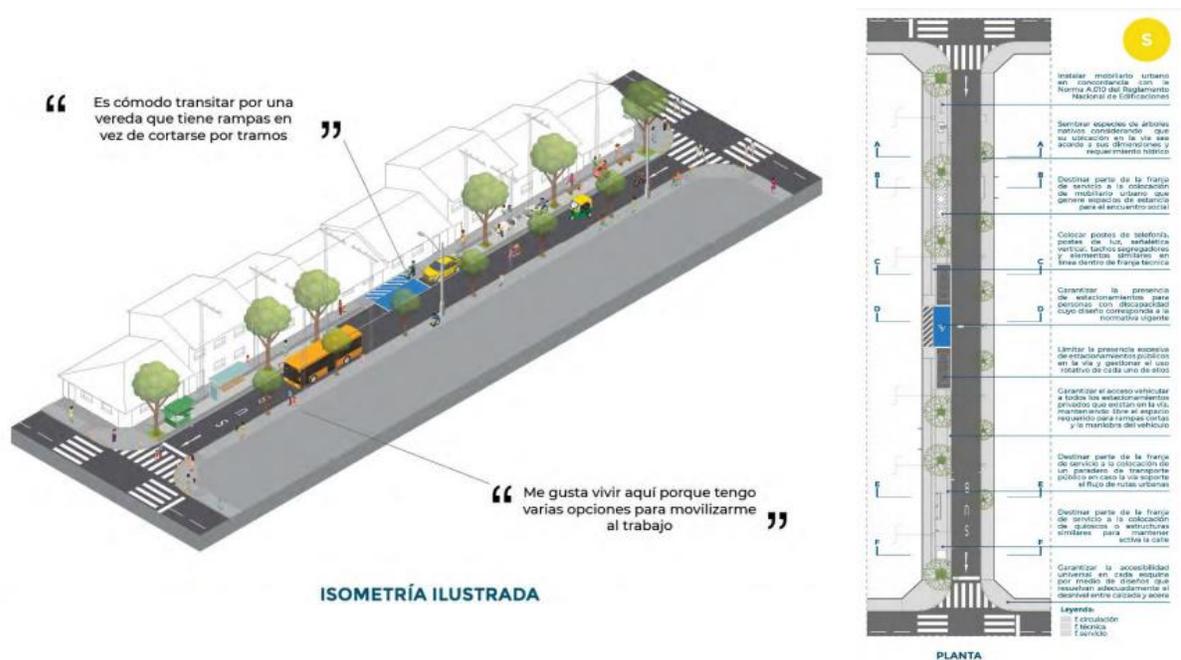
Figura 35. Tipología de diseño de vías locales. Fuente Ministerio de vivienda, construcción y saneamiento.

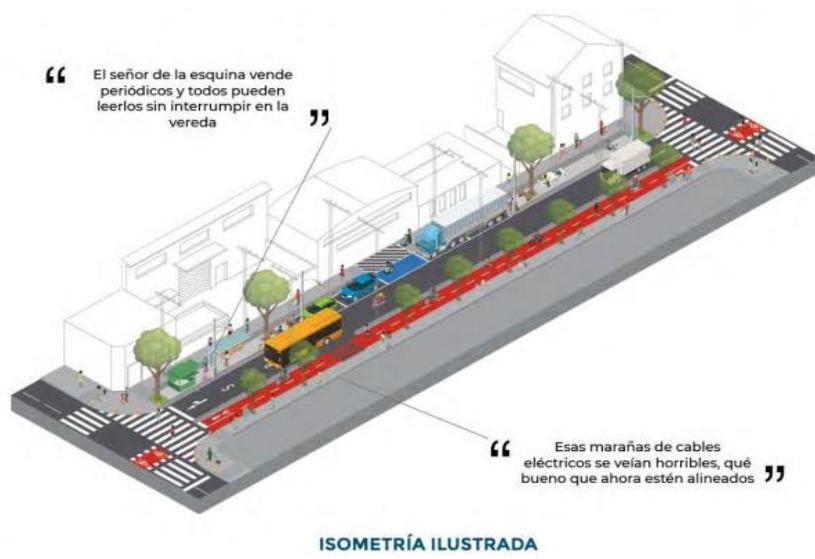
Figura 36. Tipología de diseño de vías locales. Fuente Ministerio de vivienda, construcción y saneamiento.

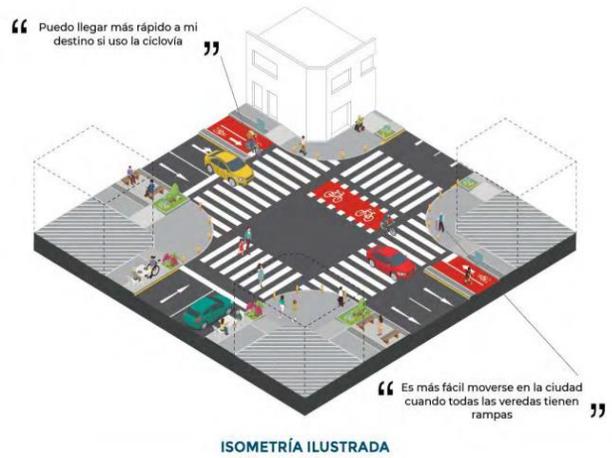
Figura 39. Diseño de intersecciones. Fuente Ministerio de vivienda, construcción y saneamiento.

Tomando en cuenta las vías secundarias y con intersecciones en calzada, esta corresponde al encuentro de dos vías secundarias en donde el cruce de la totalidad de sus usuarios se desarrolla a nivel de calzada sin dar prioridad a ningún grupo específico. Los caminantes se desplazan sobre cruces peatones dispuestamente entre esquinas a niveles de calzada y resguardadas por bolardos a la cuales se llega mediante rampas de pendiente reglamentaria, mientras que ciclistas, usuarios de micro movilidad y vehículos circulan sobre la calzada dando prioridad siempre a los usuarios más vulnerables.

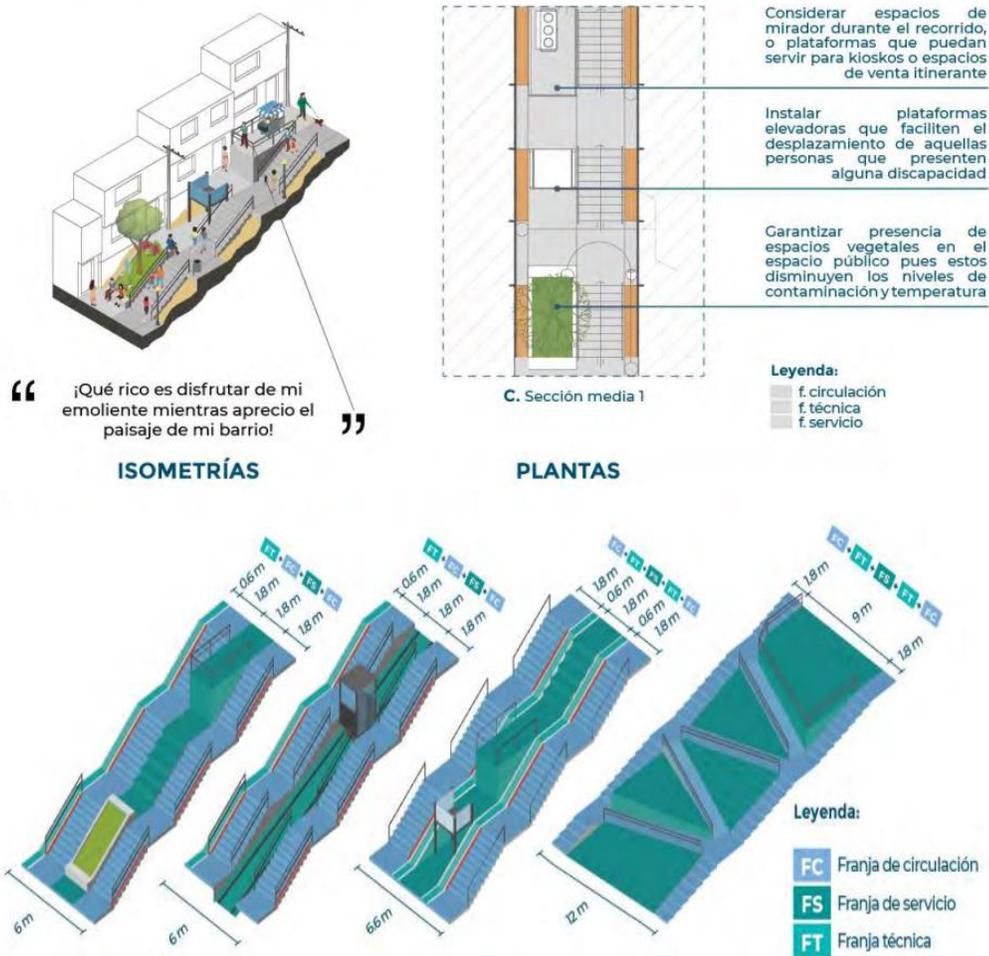
Según la ficha documental las vías locales en laderas pendiente alta más de 15%, esta vía puede presentar anchos variables en su desarrollo o según su contexto. Se compone por franjas que se adaptan a la pendiente pronunciada de la calle, siendo en su totalidad de uso exclusivamente peatonal. El tránsito de peatones se realiza a través de escaleras ubicadas en los extremos de la vía, desde donde se puede acceder a las edificaciones colindantes. Elementos urbanos como postes, tachos, mobiliarios y áreas verdes son ubicados intermitente dentro de una franja excepcional.

Figura 41. Diseño de vías locales en pendiente. Fuente Ministerio de vivienda, construcción y saneamiento.

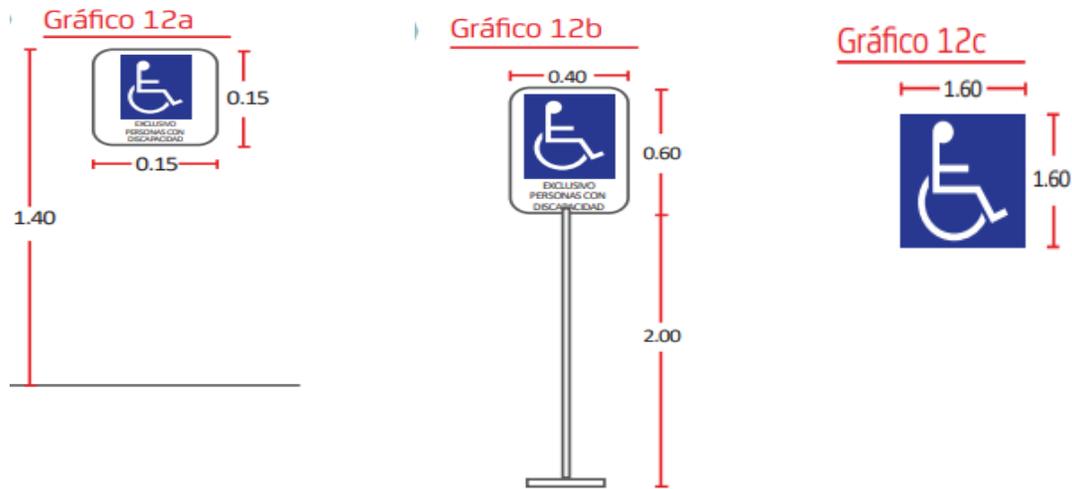
donde también la señalización horizontal de los estacionamientos vehiculares accesibles, debe tener una medida de 1.60 metros x 1.60 metros

Figura 42. Norma técnica A.120 Accesibilidad universal. Fuente Reglamento Nacional de Edificaciones.

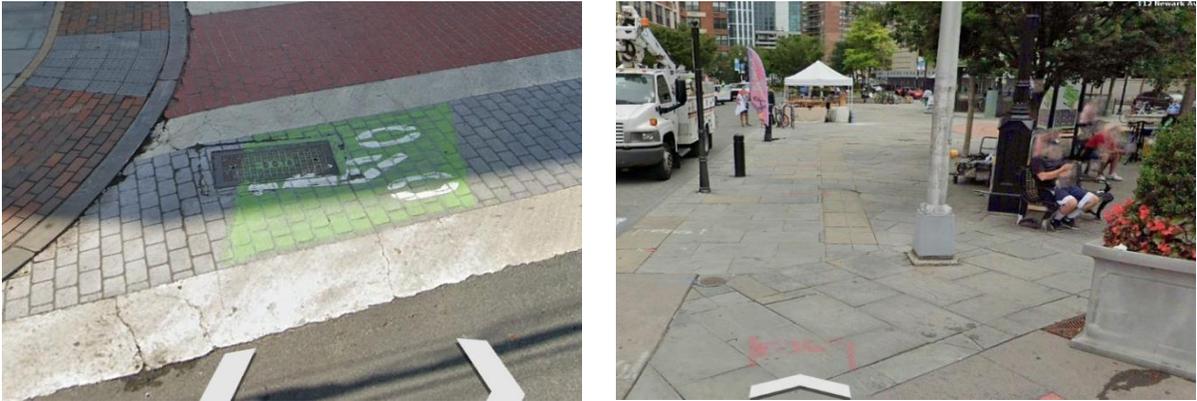
Figura 65. Imagen de ciclovías en calle Grovet. Fuente Archdaily (2023).

Referente a la materialidad forman distintos tipos de materiales en la calle Grovet st, lo cual se demuestra a través de sus diferentes tipos de actividades en dicha calle del sector, empezando por las ciclovías, como en zonas públicas del sector. Que puede tener adoquín de color rojo o plomo suelen colocarse a

modo de advertencia en zonas donde la velocidad es máxima, la cual no superan los 30 kilómetros por hora.

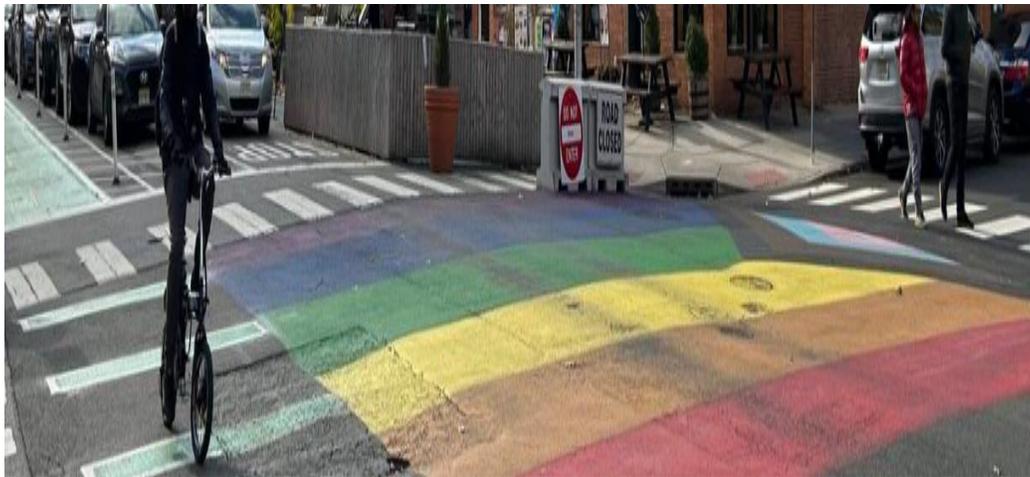
Figura 66. Imagen de pinturas peatonales del sector. Fuente Archdaily (2023).

Una de sus cualidades del sector son las pinturas que se utilizan en las vías para demostrar la función que se realizan y como parte de un aviso peatonal. Donde también existen la posibilidad y de evitar de que los conductores se crucen con peatones o ciclistas.

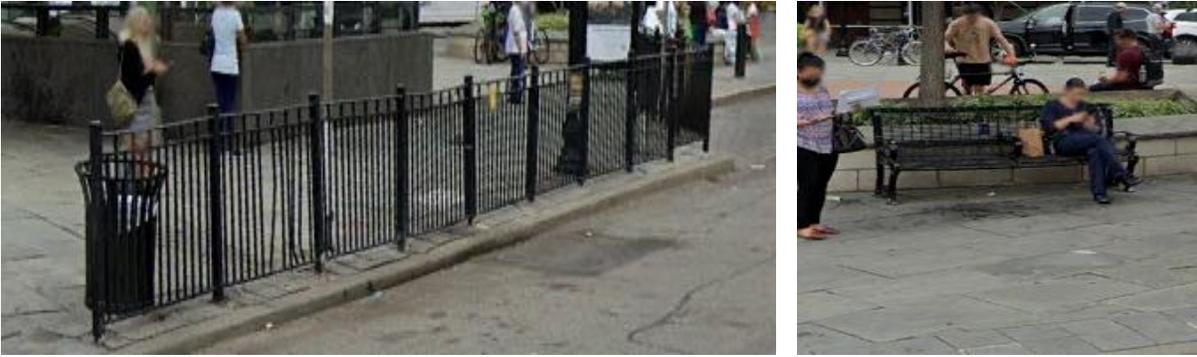
Figura 67. Imagen de materiales de mobiliario urbano del sector. Fuente Archdaily (2023).

Por otro parte también cuentan con bancas de acero, las cuales se encuentran en las zonas públicas, donde están ubicadas para el peatón. Junto a los separadores de pista a peatón y sus respectivos tachos de residuos que son de material de acero.

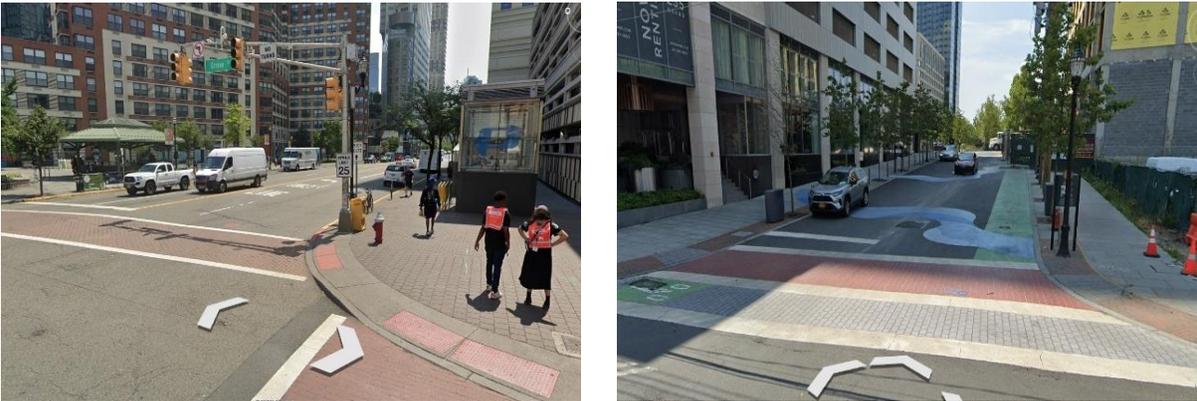
Figura 68. Imagen de pavimento de alerta táctil en el sector. Fuente Archdaily (2023).

En la percepción sensorial cumple una función primordial, donde la calle grove st a través de sus señales en el piso, para los discapacitados puedan reconocer por donde están circulando, por otra parte, la abundancia de áreas verdes que están en la calle es primordial, para que el peatón tenga sensación de sombra y fresca y así puedan realizar sus actividades sin problemas.

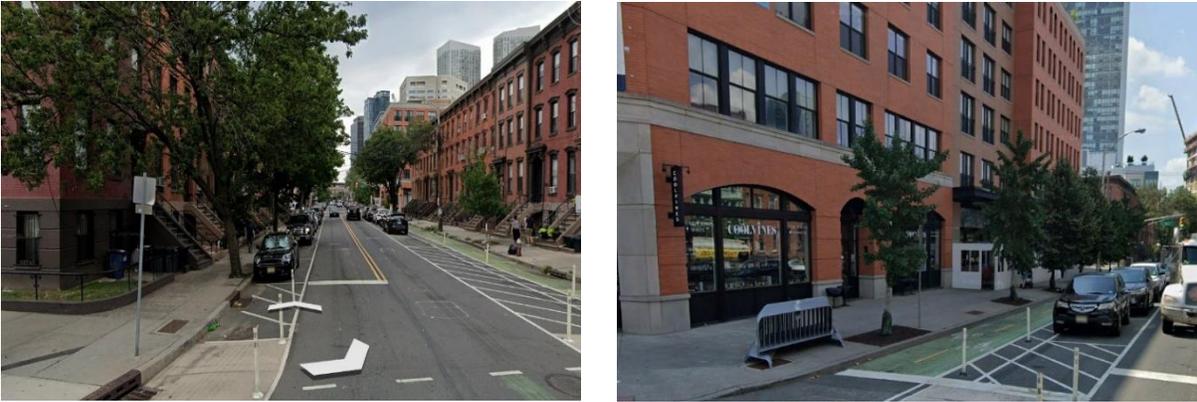
Figura 69. Imagen de pavimento de alerta táctil en el sector. Fuente Archdaily (2023).

Según en los criterios de percepción auditiva la calle grovet st, es una calle con mucho movimiento comercial que se realiza varias series de actividades, pero también cumple con trama de áreas verdes al costado para contrarrestar el ruido exterior de la calle, en los se optado por poner aviso en las esquinas de la calle. Donde así discapacitado podrá ver el aviso y evitar así tener un accidente.

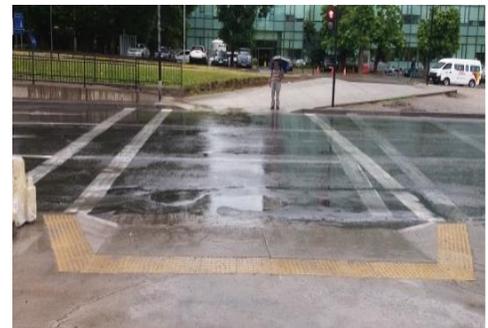
Figura 71. Modelo de cruce peatonal de tres pendientes.

Para que los cruces peatonales mantengan una fluides el desnivel entre la vereda y la calzada deberán ser unidas por medio de unas rampas antideslizantes en el caso que circule un discapacitado o alguien en específicos:

- La distancia de la rampa no debe superar 1.5 metros
- La rampa debe tener una pendiente de 12% que no podrá excederse.
- El ancho de la rampa deber ser igual a las caídas de los costados de la pendiente la cual mantendrá un ancho 1.2m que será el mínimo.
- La pendiente transversal de la rampa no será superior al 2%. No se requería de esta pendiente si la rampa se encuentra confinada por mobiliarios urbano y/o por elementos verticales tales como árboles, postes de alumbrado público, telefonía, señales de tránsito, cámaras de vigilancia u otros dispositivos similares.

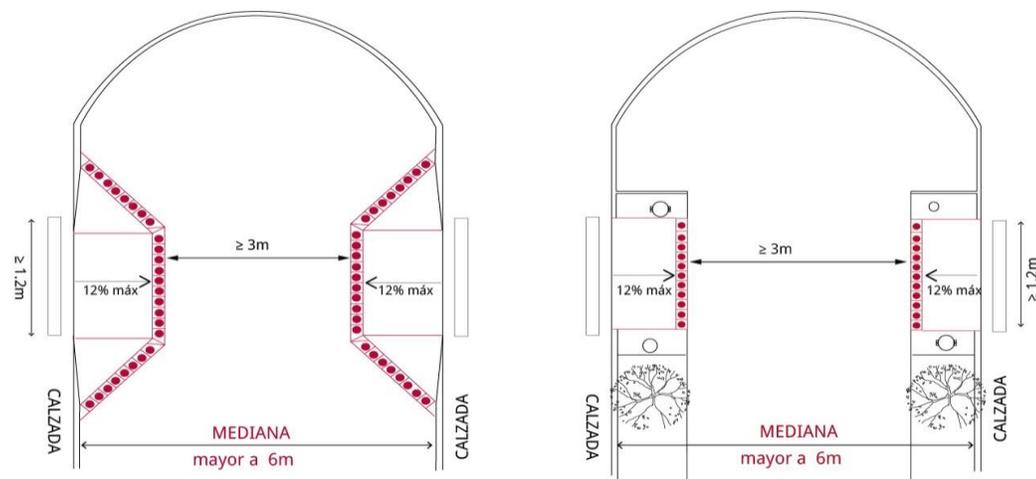
Figura 74. Medidas de ancho mayor a seis metros deben considerar cruces peatonales rebajados de todo el ancho demarcado como cruce peatonal.

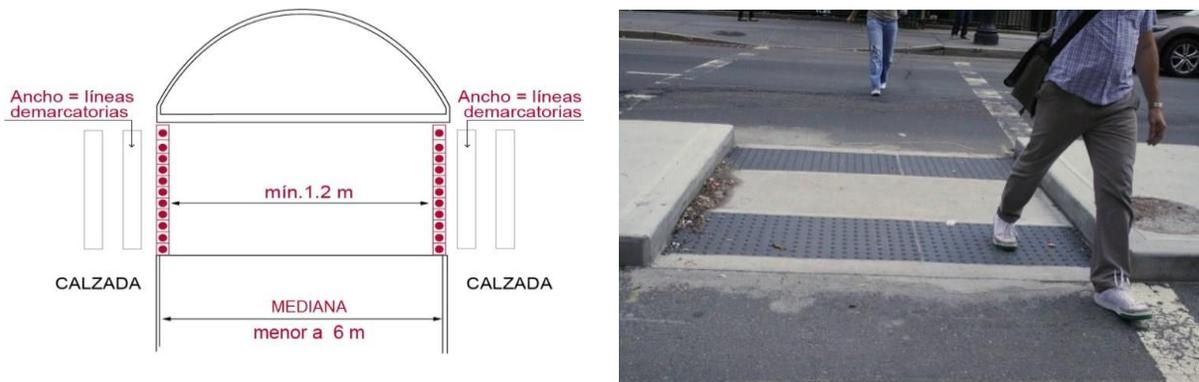
Figura 75. Medidas de ancho mayor a seis metros mantiene el ancho del cruce al nivel de las calzadas

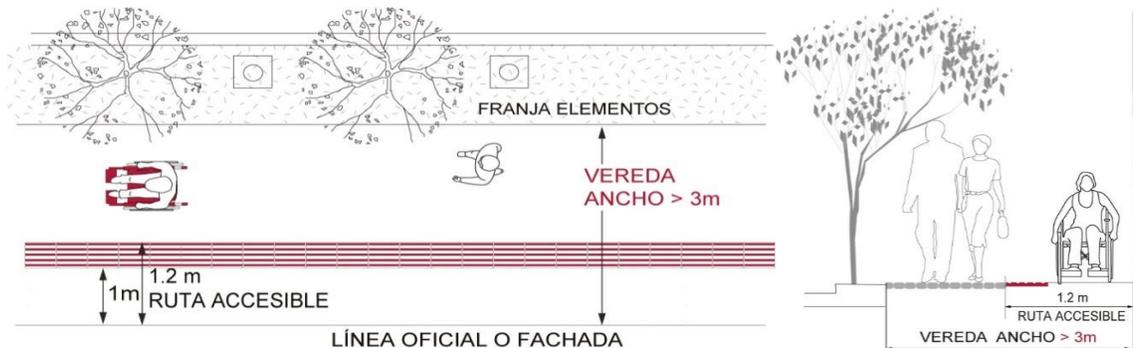
Figura 79. Instalaciones de huella podo táctil en veredas de ancho mayor a 3.00 metros.

Las aceras que contemplan un alto flujo de circulación peatonal y contengan un ancho que sean mayor de 3 m, se instalara el circuito de huella podo táctil compuesto por una franja de textura que va alertar al discapacitado. Donde la huella podo táctil van hacer instalada en el recorrido que están considerado como guía en las veredas y circulaciones peatonales, donde van estar alineadas a la fachada que enfrenta las respectivas vías, a una distancia menor de 1 metro de esa línea será medido el eje de esa huella.

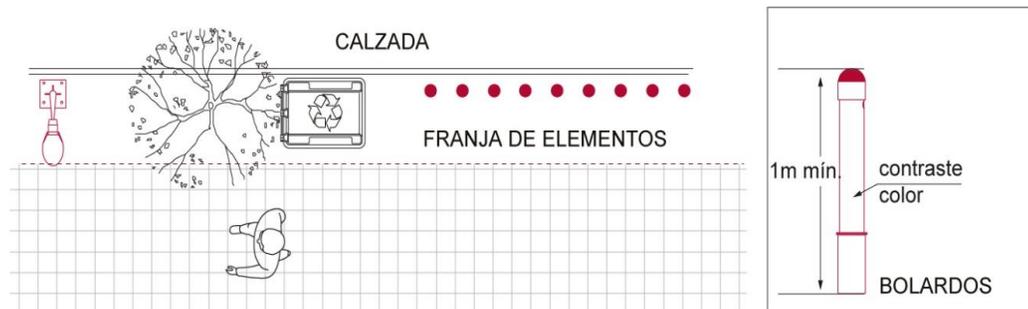
Figura 86. Elementos verticales deben ir alineados con la solera y cercanos a la calzada.

Por otro lado, el alumbrado público o la telefonía, señales de tránsito u otros dispositivos que se encuentren a un costado de la vereda, al igual que los bolardos que se colocan al borde de acera para cubrir de la circulación vehicular, donde contara con un color de que resaltara en la trama, como también se encontrara en zonas públicas como parque o plaza, donde va contar con una medida a 1 m.

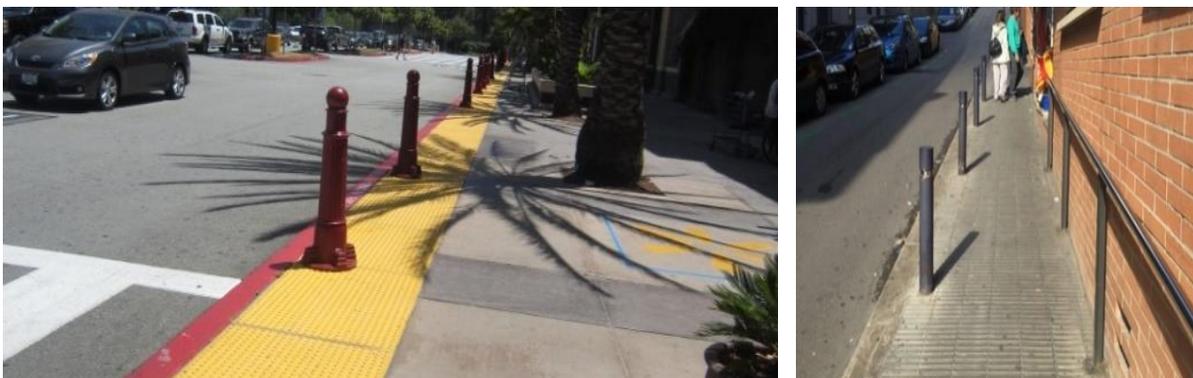
Figura 87. Bolardos de contraste cromático adecuado y alineados al borde de la calzada.

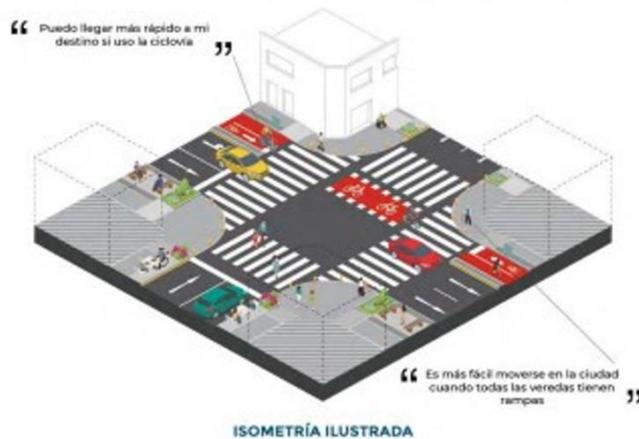
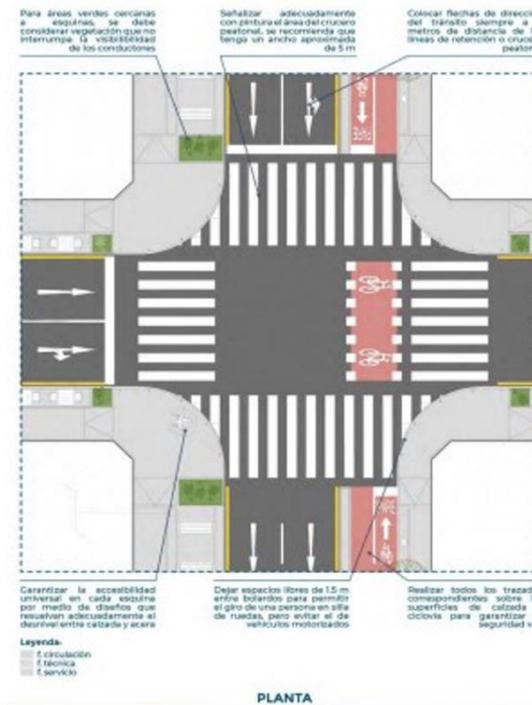
DISEÑO DE INTERSECCIONES FUENTE MINISTERIO DE VIVIENDA, CONTRUCCION Y SANEAMIENTO

Tomando en cuenta las vías secundarias y con intersecciones en calzada, esta corresponde al encuentro de dos vías secundarias en donde el cruce de la totalidad de sus usuarios se desarrolla a nivel de calzada sin dar prioridad a ningún grupo específico. Los caminantes se desplazan sobre cruces peatones dispuestamente entre esquinas a niveles de calzada y resguardadas por bolardos a la cuales se llega mediante rampas de pendiente reglamentaria, mientras que ciclistas, usurarios de micromovilidad y vehículos circulan sobre la calzada dando prioridad siempre a los usuarios más vulnerables.

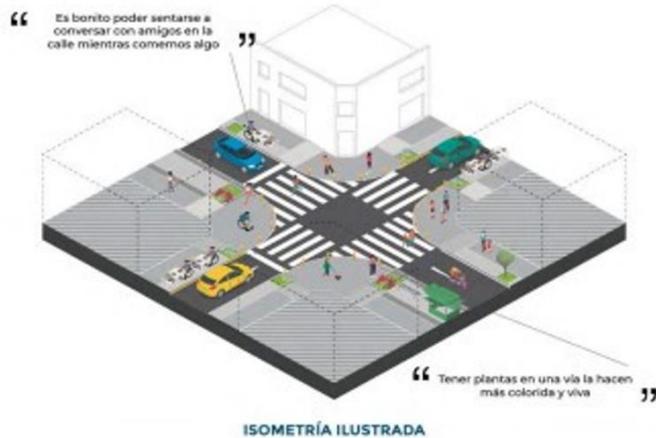
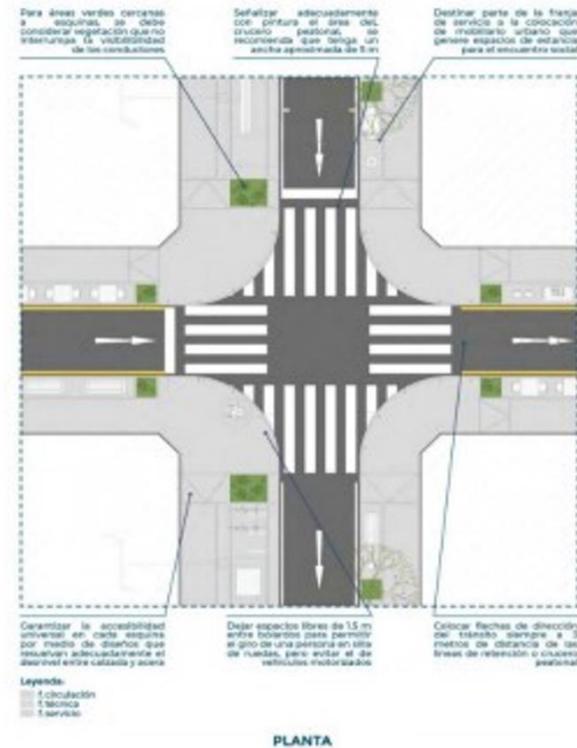
DISEÑO DE INTERSECCIONES FUENTE MINISTERIO DE VIVIENDA, CONTRUCCION Y SANEAMIENTO

Tomando en cuenta las vías secundarias y con intersecciones en calzada, esta corresponde al encuentro de dos vías secundarias en donde el cruce de la totalidad de sus usuarios se desarrolla a nivel de calzada sin dar prioridad a ningún grupo específico. Los caminantes se desplazan sobre crucesos peatones dispuestamente entre esquinas a niveles de calzada y resguardadas por bolardos a la cuales se llega mediante rampas de pendiente reglamentaria, mientras que ciclistas, usuarios de micromovilidad y vehículos circulan sobre la calzada dando prioridad siempre a los usuarios más vulnerables.

Figura 40. Diseño de intersecciones. Fuente Ministerio de vivienda, construcción y saneamiento.

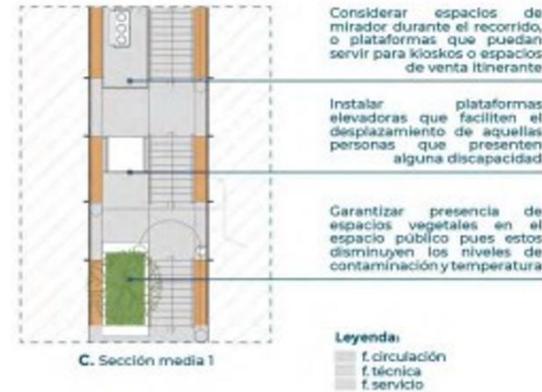
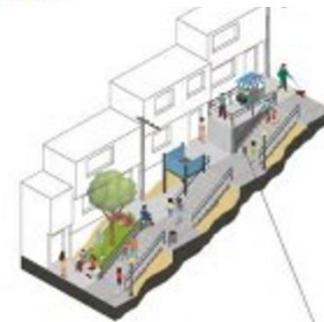
DISEÑO DE VIAS LOCALES EN PENDIENTE FUENTE MINISTERIO DE VIVIENDA, CONSTRUCCION Y SANEAMIENTO

Según la ficha documental las vías locales en laderas pendiente alta mas de 15%, esta vía puede presentar anchos variables en su desarrollo o según su contexto. Se compone por franjas que se adaptan a la pendiente pronunciada de la calle, siendo en su totalidad de uso exclusivamente peatonal. El tránsito de peatones se realiza a través de escaleras ubicadas en los extremos de la vía, desde donde se puede acceder a las edificaciones colindantes. Elementos urbanos como postes, tachos, mobiliarios y áreas verdes son ubicados intermitente dentro de una franja excepcional.

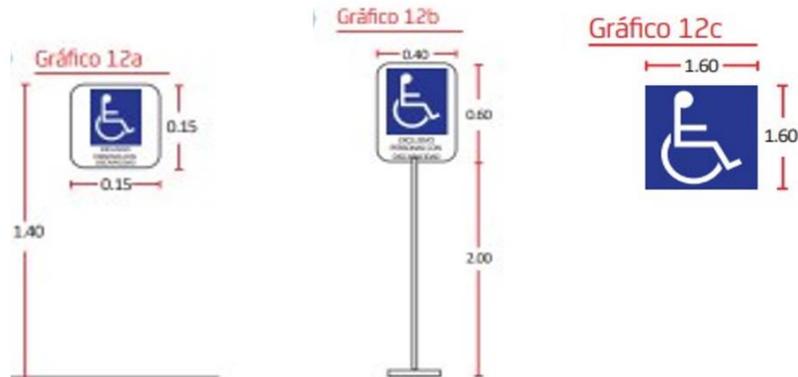
Como los avisos soportados por postes o colgados deben tener, como mínimo 0.40 m. de ancho y 0.60 m. de altura y se deben instalar a una altura de 2.00 m., medida en el borde inferior. (Gráfico 12b). La señalización vertical no debe obstruir la ruta accesible, el área destinada a los estacionamientos, la apertura de las puertas de los respectivos vehículos ni la franja de circulación segura.

Las a señalización horizontal de los espacios de estacionamiento vehicular accesibles, debe ser de 1.60 m. x 1.60 m
