UNIVERSIDAD CÉSAR VALLEJO

Lineamientos formales, funcionales y espaciales para una
infraestructura urbana inclusiva en el sector 8 de Nuevo Chimbote, 2023

TESIS PARA OBTENER EL TÍTULO PROFESIONAL DE:
Arquitecto

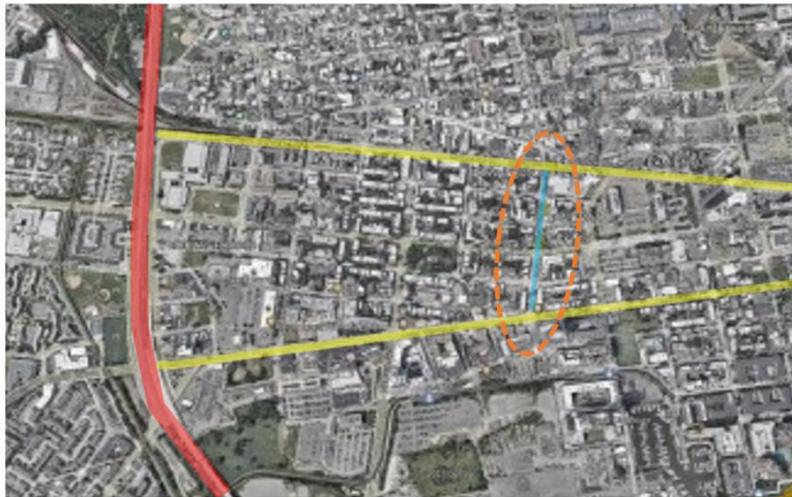
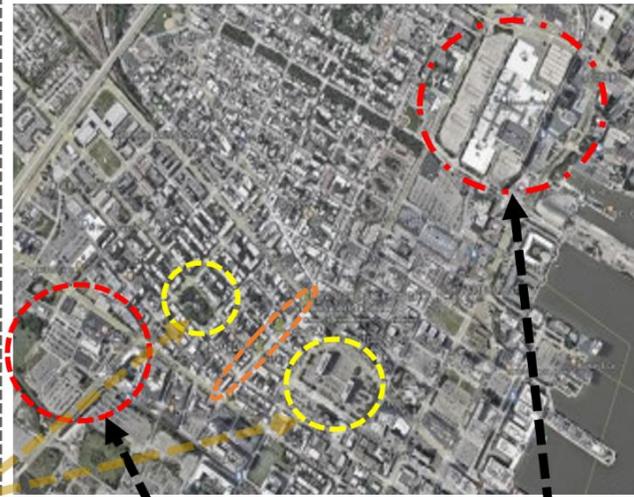
INDICADOR HIERARQUIZACION DIRECCIONALIDAD- CONECTIVIDAD

- █ VIA PRICIPAL NEW JERSEY TPKE NEWARK BAY EXT
- █ VIA SECUNDARIA GRAND ST █ VIA SECUNDARIA GROVE ST

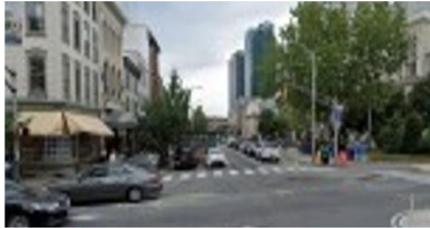
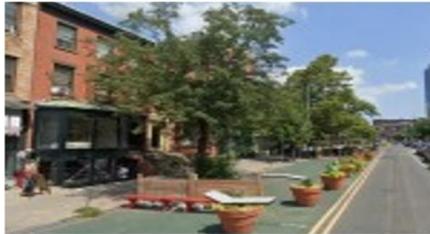
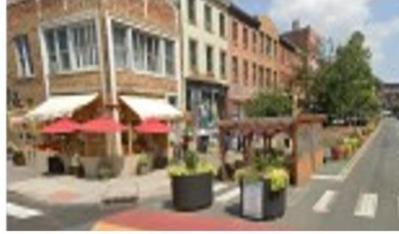
VISUAL :

Percepcion visual se observa que cuenta con baldosas de alerta antideslizante en todas su trama urbana de sector, la cual ayudara al discapacitado que esta en silla rueda, donde Tambien se muestra que se respeta sus distintas clases de vias como la ciclovias, comercia areas verdes, recorrido peatonal,etc.

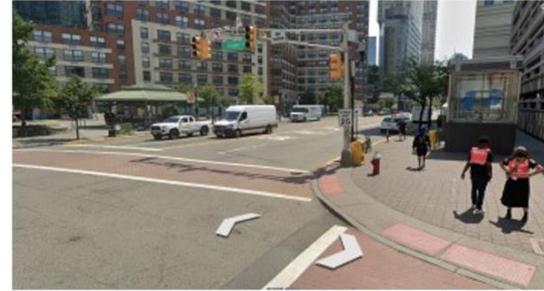
SENSORIAL :

Percepcion sensorial se observa que cumple con la funciones para personas con discapacidad por medio señales de aviso en el piso, donde Tambien avisa areas verdes como los arboles para el peaton y el discapacitado puedan realizar su actividades sin problemas en el recorridode toda la calle.

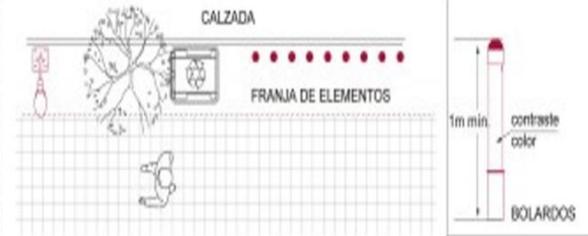
ANTROPOMETRIA :

Asimismo, deberán instalarse fuera de la vereda o de la banda de circulación peatonal al interior del espacio público, y en ningún caso interrumpirán la ruta accesible ni el rebaje de vereda.

En este caso, los bolardos deberán tener dimensiones no inferiores a 1 m.

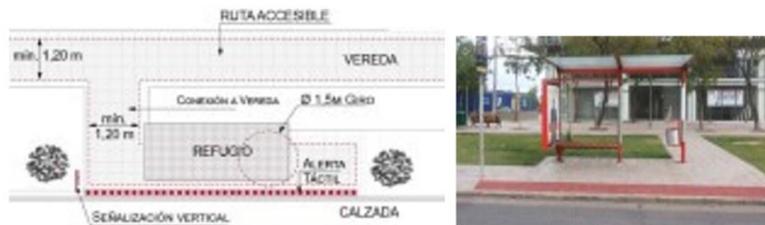
c) Los paraderos de locomoción colectiva no podrán obstaculizar la ruta accesible y deberán estar conectados con ésta. En caso que los paraderos se proyecten sobre el nivel de la vereda, o bajo éste, el desnivel que se produzca deberá salvarse mediante rampas antideslizantes que no sobrepasen el 10% de pendiente. La rampa de acceso a los paraderos siempre deberá estar libre de obstáculos. La señalización vertical que identifica al paradero estará ubicada de forma que no obstaculice el acceso al paradero ni el giro en 360° de una silla de ruedas. En todo el largo del paradero que enfrenta a la calzada se deberá instalar el pavimento de alerta, con una aplicación de color que contraste con el pavimento del paradero.

Fig 25: Paradero conectado a nivel con la ruta accesible

Fig 26: Paradero conectado con rampa a la ruta accesible

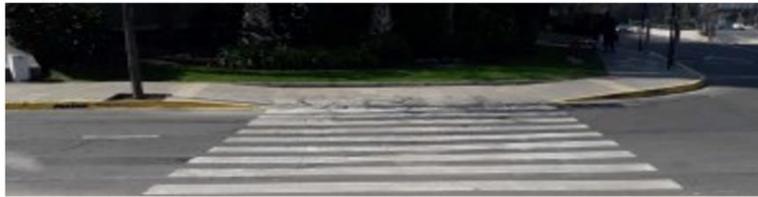
Fig 14: Cruce peatonal rebajado en una vereda de ancho inferior a 1,2m. La vereda baja en toda su anchura hasta alcanzar la cota de la calzada.

Foto 10: Cruce peatonal rebajado en toda su anchura hasta igualar la altura con la calzada.

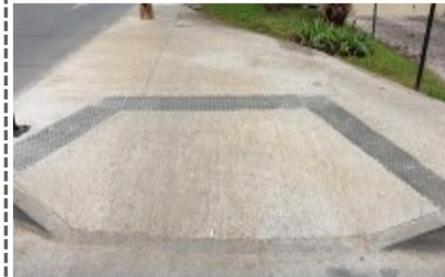
Foto 13: Alternativa de ampliación de una esquina para desarrollar un cruce rebajado y otorgar el espacio plano que se requiere antecediendo la rampa del rebaje.

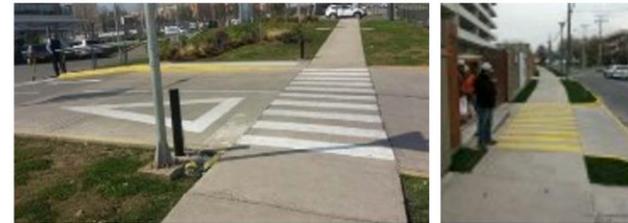
Foto 40 y 41: La ruta accesible se mantiene con preferencia sobre los vehículos demarcando la preferencia peatonal por sobre la vehicular

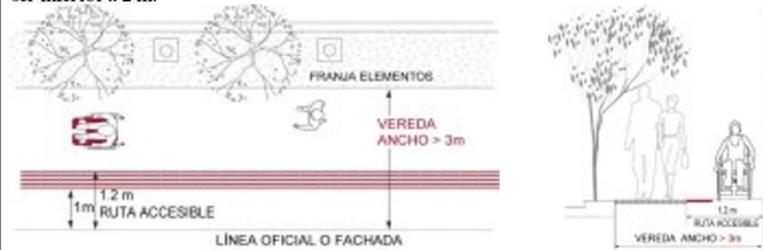
5. Sólo en las veredas y circulaciones peatonales que contemplen altos flujos peatonales y/o cuyas dimensiones superen los 3 m de ancho, se consultará una huella podotáctil, compuesta por pavimentos con textura de guía y de alerta.

La huella podotáctil irá instalada en la parte considerada ruta accesible en las veredas y circulaciones peatonales, alineada preferentemente a la línea oficial, o la línea de fachadas que enfrentan la respectiva vía, a una distancia no menor a 1 m de esa línea medidos desde el eje de esa huella. Cuando se consulte alineada con la solera, la distancia al eje de la huella no podrá ser inferior a 2 m.

Fig 17 (izq) y Fig 18 (der): instalación de huella podotáctil en veredas de ancho mayor a 3 metros
