**EVALUACIÓN DE LA CALIDAD DEL AGUA DE LAS FUENTES DE DESCARGA**  
**EN LA ACEQUIA LA VICTORIA, CANTÓN ANTONIO ANTE**

**TRABAJO DE TITULACIÓN PARA OBTENER EL TÍTULO DE INGENIERO/A EN**  
**RECURSOS NATURALES RENOVABLES**

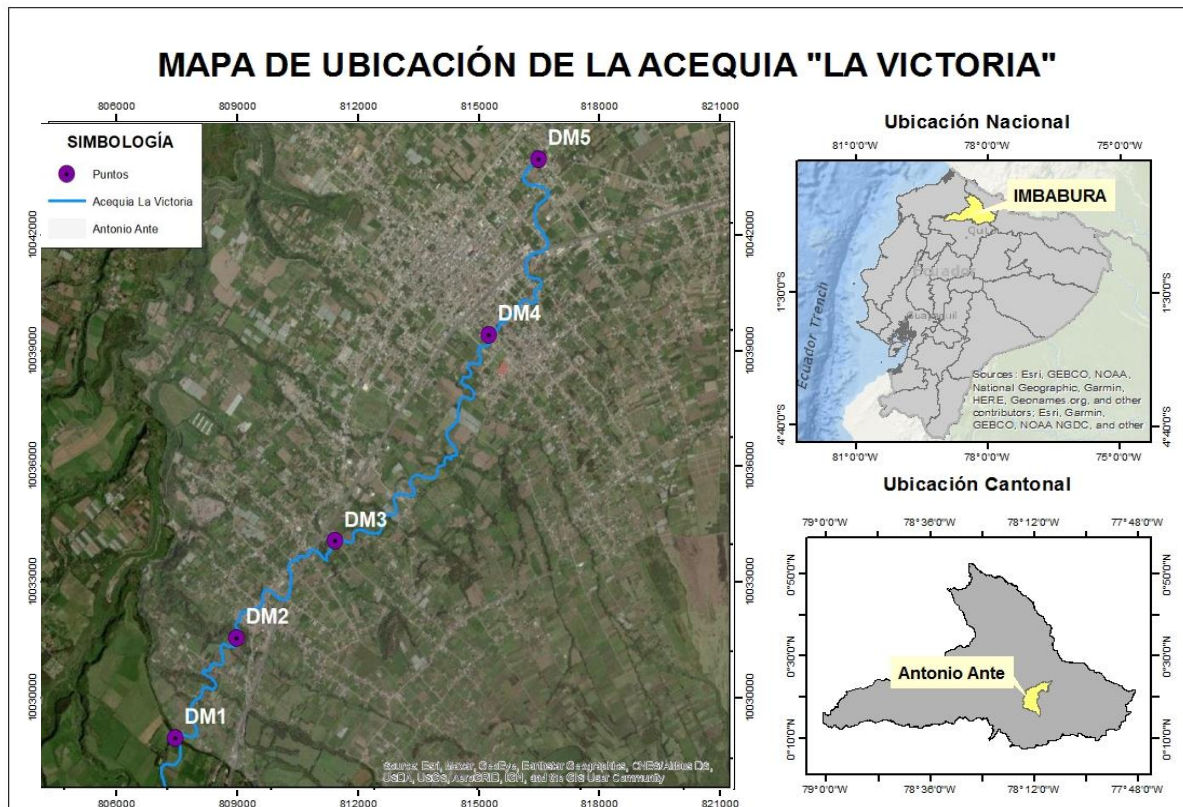
**Figura 1**

La acequia "La Victoria" es un canal transfronterizo de 16.8 km de longitud, localizado en la provincia de Imbabura (figura 1), entre los cantones de Otavalo y Antonio Ante (Sevillano, 2018). Donde la mayor parte se encuentra en el último cantón mencionado (11 km) y siendo la localidad en la cual se desarrolló el caso de estudio. La fuente de la acequia "La Victoria" es el río Jatuyacu ubicado en el cantón de Otavalo al occidente de la provincia de Imbabura (GAD Antonio Ante, 2020). De acuerdo con previas investigaciones el río Jatunyacu posee una gran carga de contaminación bacteriológica, debido a los efluentes de aguas servidas provenientes de la comunidad de Cotama (Rosado, 2017).

*Ubicación de la acequia La Victoria*

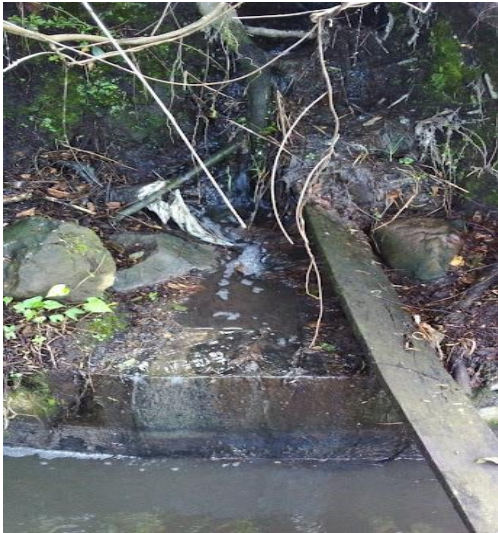
<b>Punto</b>	<b>CV01</b>
	<b>Fecha:</b>	13/8/2021
	<b>Coordenadas:</b>	806900,6      10031316,5
	<b>Cultivos:</b>	No presenta cultivos específicos, sin embargo, el área está rodeado de zonas de pastoreo.
	<b>Observaciones:</b>	La descarga de agua en este punto es de tipo residual, proveniente de la Quebrada Ilumán receptora de las aguas residuales de la localidad que lleva el mismo nombre.

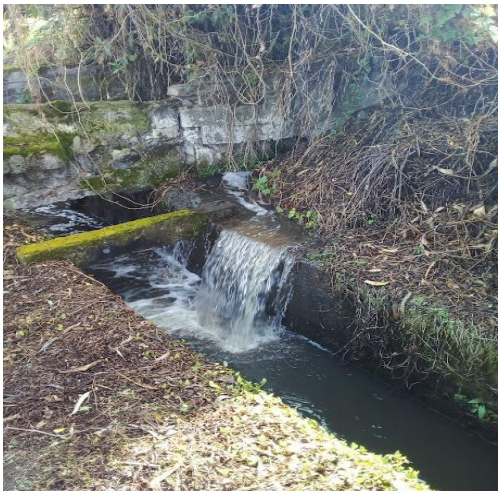
<b>Punto</b>	<b>CV02</b>
	<b>Fecha:</b>	13/8/2021
	<b>Coordenadas:</b>	807680      10033087,2
	<b>Cultivos:</b>	Presencia de zonas de pastoreo
	<b>Observaciones:</b>	Esté tramo posee la misma fuente de contaminación expuesta en el punto CV01, sin embargo, presenta mayor magnitud, debido a la mala condición en la que se encuentra el canal de la quebrada Ilumán.

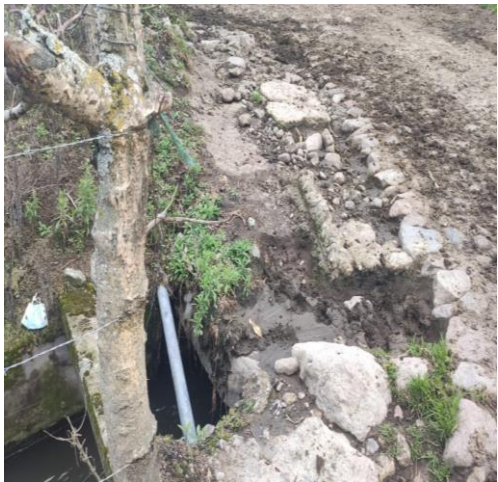
<b>Punto</b>	<b>CV03</b>
	<b>Fecha:</b>	19/12/2022
	<b>Coordenadas:</b>	807011,8      10031980,5
	<b>Cultivos:</b>	Zona de pastoreo y uso pecuario.

<b>Observaciones:</b>	En este punto ubicado en la Hacienda Santa Mónica, el mal estado de la vía y las fuertes precipitaciones generan escorrentía, depositando en el canal de riego desechos del cuidado y pastoreo de ganado.

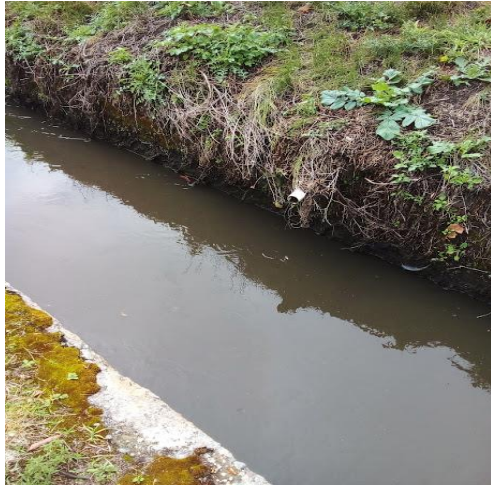
**Punto** CV04  
**Fecha:** 13/8/2021  
**Coordenadas:** 807345,8 10032865,8  
**Cultivos:** Chochos, maíz, fréjol, arveja y papas  
**Observaciones:** Descarga de agua domiciliar, ubicada en la comunidad de Chamanal. Debido a la cercanía al canal de riego varios moradores de manera oculta o visible desechan aguas domésticas cargadas de tensoactivos.

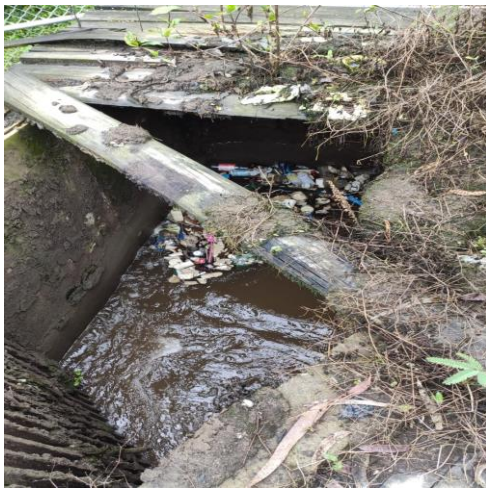
**Punto** CV05  
**Fecha:** 27/7/2022  
**Coordenadas:** 807677 10033087,2  
**Cultivos:** No presenta zonas de cultivo, sin embargo, es una zona de pastoreo constante.  
**Observaciones:** En este punto el canal de agua ya presenta contaminación orgánica e inorgánica, tanto de aguas residuales y desechos plásticos de diversa índole respectivamente. También presenta un fuerte olor a heces de ganado vacuno

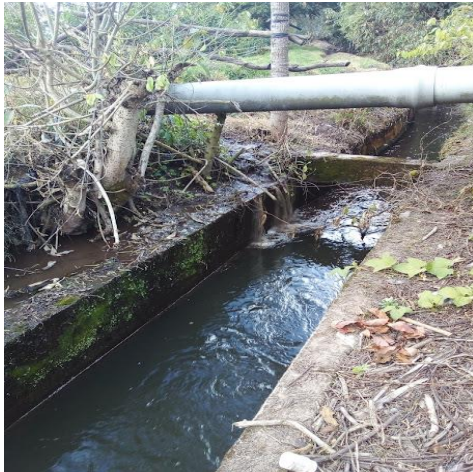
Punto: **CV07**  
Fecha: 21/7/2021  
Coordenadas: 808905,2 34194,2  
Cultivos: Maíz, frejol, arveja, tomate de árbol.  
Observaciones: La tubería expuesta ubicada en la comunidad de Pucará, es un canal de riego secundario proveniente de la acequia Ruku Larka que a simple vista contiene materiales suspendidos.

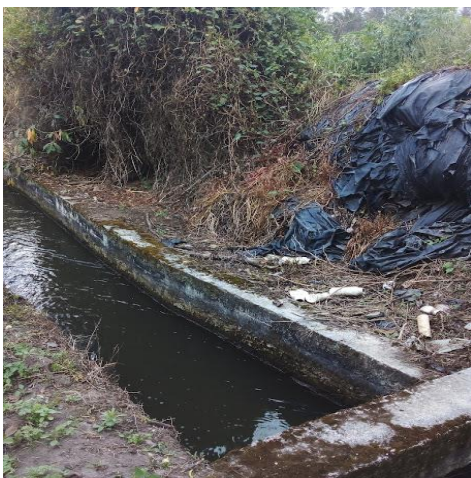
Punto: **CV08**  
Fecha: 21/7/2021  
Coordenadas: 808905,2 34194,2  
Cultivos: Maíz, fréjol, arveja, tomate de árbol y fresas.  
Observaciones: Esté lugar representa la ubicación donde varios agricultores arrojan material inorgánico proveniente de los desechos producidos por la agricultura.

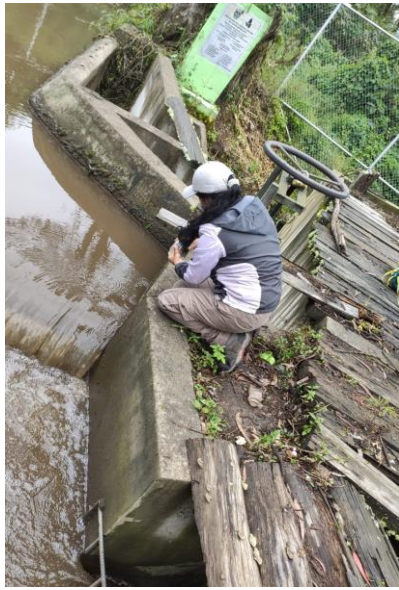
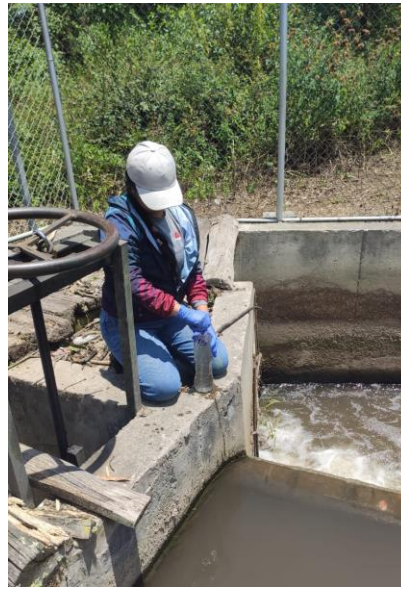
<b>Punto:</b>	<b>DM01</b>	<b>Coordenadas:</b>		X	Y	807082	10032189	<b>Observaciones</b>		El área de estudio se localiza en al cantón Antonio Ante, por ende, la estación se encuentra entre el cantón mencionado y el de Otavalo. También este punto está próximo a las fuentes de contaminación CV01 y CV02.	
<b>Punto:</b>	<b>DM01</b>													
<b>Coordenadas:</b>														
X	Y													
807082	10032189													
<b>Observaciones</b>														
El área de estudio se localiza en al cantón Antonio Ante, por ende, la estación se encuentra entre el cantón mencionado y el de Otavalo. También este punto está próximo a las fuentes de contaminación CV01 y CV02.

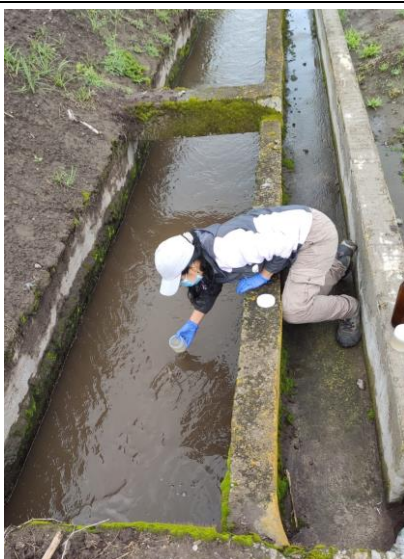
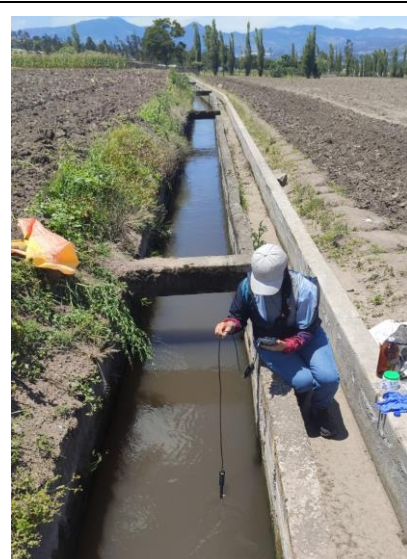
Fue considerado por la cercanía a los puntos de contaminación CV06, CV07 y CV08 (Tabla 5) ubicados en la comunidad de Pucará un área donde varios cultivos son regados con el agua de la acequia La Victoria.

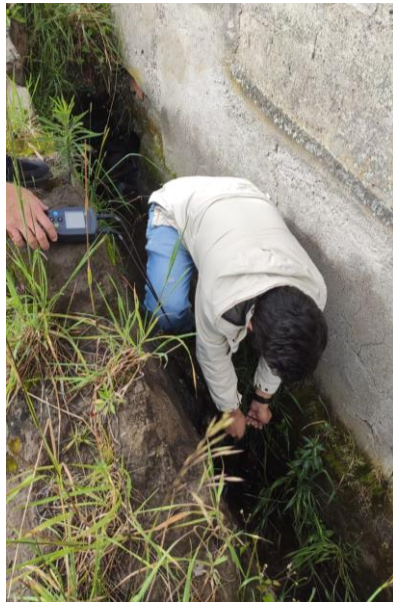
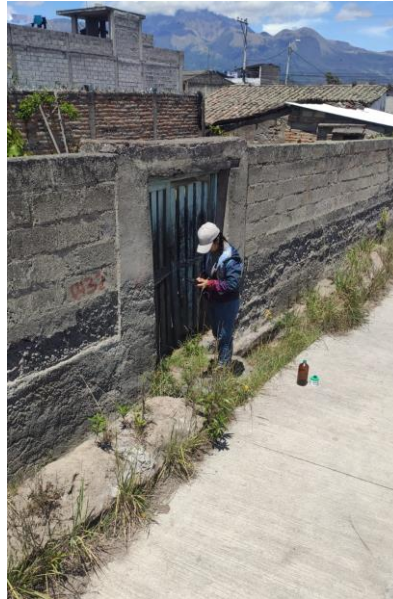
Esta estación de muestreo a más de encontrarse en un punto de fácil acceso, se ubica en una zona que posee una agricultura más extensiva, y a partir de este punto el canal se divide en varios ramales secundarios proporcionando agua a varias zonas del cantón.

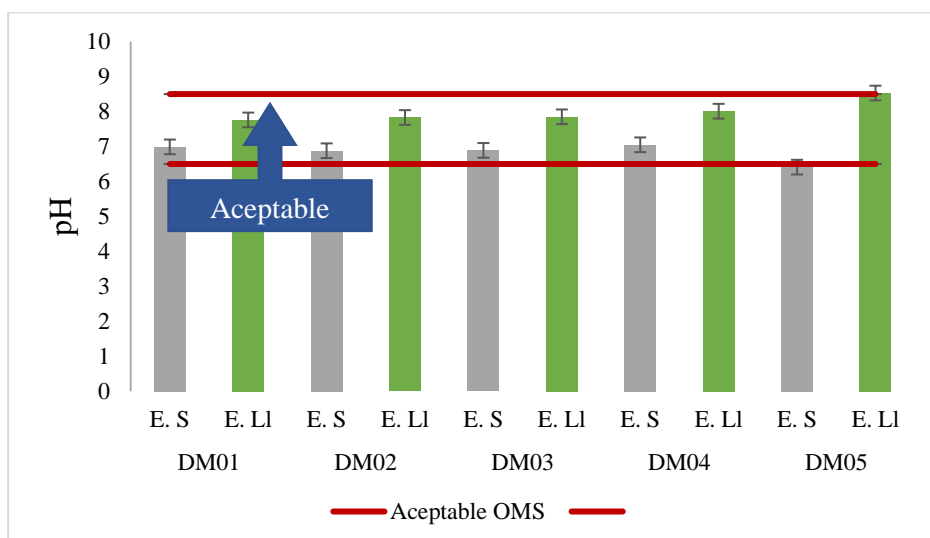
*Variación del pH*

Como se puede ver en la Tabla 7 y la Figura 7 el pH tiene un valor mínimo de 6.41 y un máximo de 8.53. El canal de riego en su mayoría se encuentra dentro de los rangos aceptables establecidos por la OMS, EPA y TULSMA, excepto el punto DM05 durante la E.S (6.41). Si bien Baloitcha et al., (2022) mencionan que, el pH no presenta un impacto directo en la salud humana, pero si en las reacciones químicas con algunos parámetros. (Dey et al., 2021) dicen que, valores de pH superiores a 8.5 pueden generar irritación ocular y en la piel, también puede provocar un sabor a saldo del agua. En la Figura 8 podemos observar la variación del pH entorno a los puntos de muestreo, durante la época seca y lluviosa.

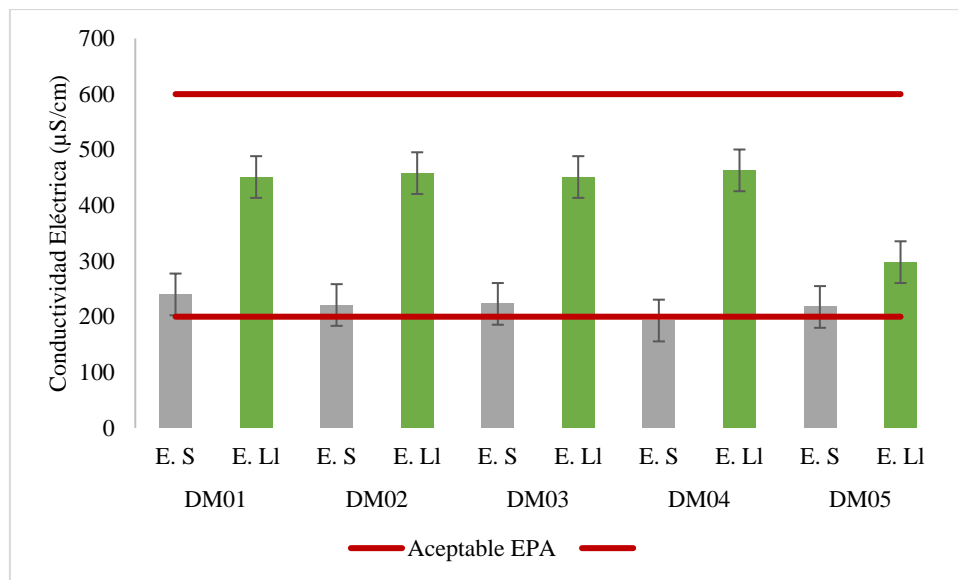
#### Variación de la conductividad eléctrica

En la Figura 9 y 10 podemos observar la variación de la conductividad durante las diferentes campañas de monitoreo, donde los resultados no superan los estándares de calidad. Varios estudios alegán, si la CE supera los  $750 \mu\text{S}/\text{cm}$  el agua deja de ser adecuada para el uso de riego, siendo más corrosiva y perjudicial para la salud (Fikadu, 2022; Pantha et al., 2022).

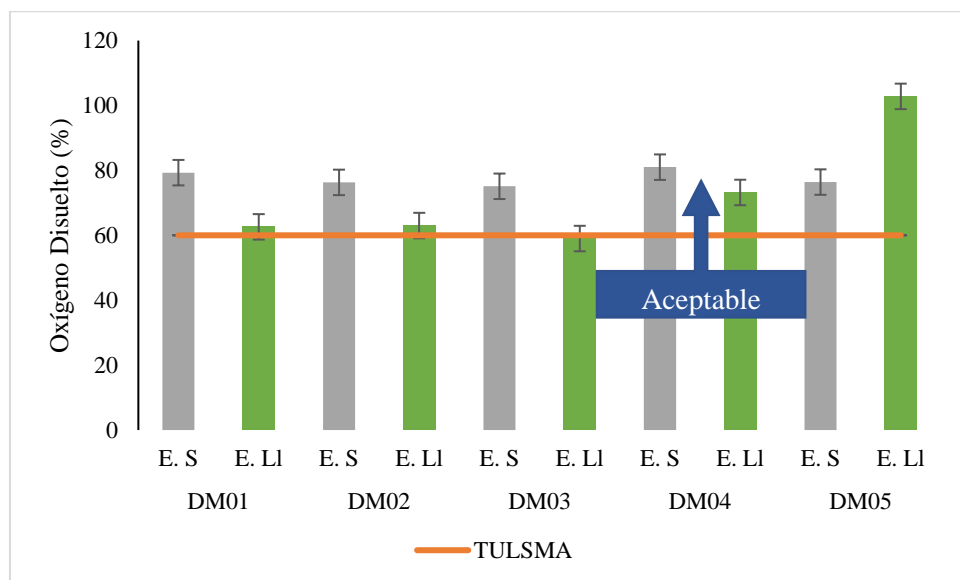
*Variación del porcentaje de oxígeno disuelto*

En la Figura 17 y 18 se observa que durante la E.LI en las tres últimas estaciones de muestreo el %OD permanece a la par del porcentaje recomendado por la normativa nacional (60%), este parámetro es importante debido a que refleja la salud ecológica de los ríos

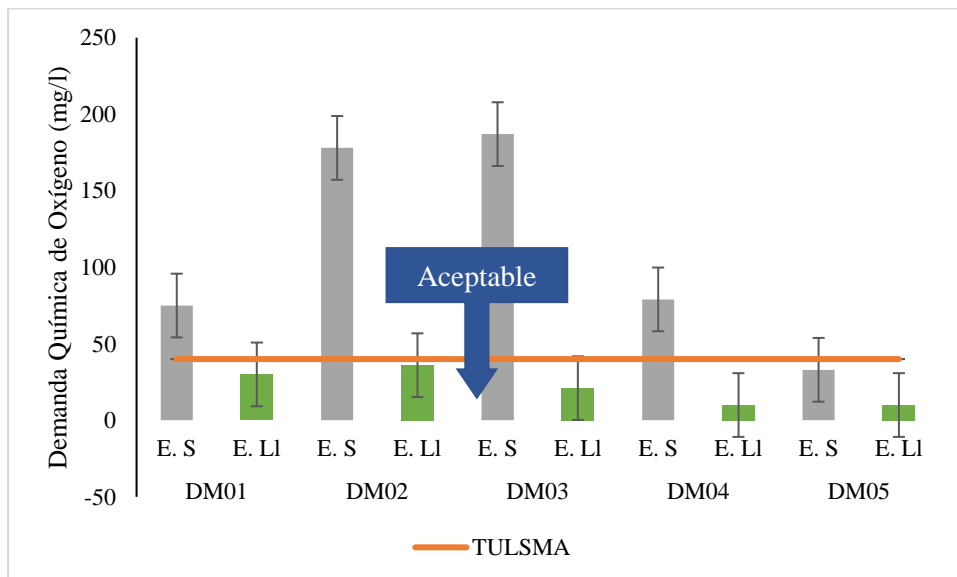
*Variación de la Demanda Química de Oxígeno*

La Demanda química de oxígeno es uno de los índices de calidad de agua más relevantes, la cual muestra la cantidad necesaria para oxidar la materia orgánica de un cuerpo de agua (González-Fuenzalida et al., 2022). En la Figura 22 durante la época seca la acequia la Victoria presenta una fuerte pigmentación roja en los puntos DM02 y DM03, reflejando la existencia de descargas con altas cargas de contaminación orgánica, debido a las actividades pecuarias de la zona (Tabla 5 en los puntos CV04 y CV06 ). Al ser este un canal de riego genera preocupación con respecto a la salud humana, debido al riego con aguas residuales no tratadas contaminando el suelo y los alimentos con estos contaminantes orgánicos (Mora et al., 2021).

**Demanda Química de Oxígeno (DQO):** En la acequia la Victoria se registró DQO de 10 mg/l a 187 mg/l, siendo los valores más altos durante la época seca (excepto DM05), superando el estandar establecido por la normativa nacional de 40 mg/l, González-Fuenzalida et al. (2022) en su estudio sobre un Nuevo Método para la Estimación in situ de DQO, consideran que un río se encuentra contaminado si los valores de DQO son superiores a 50 mg/L, en este contexto podemos decir que la acequia la Victoria en la época seca presenta un alto grado de contaminación orgánica causada por las descargas de aguas residuales (Cai et al., 2022). A diferencia de los hallazgos encontrados en la época lluviosa donde los valores presentan un buen nivel de calidad del agua con respecto al DQO.

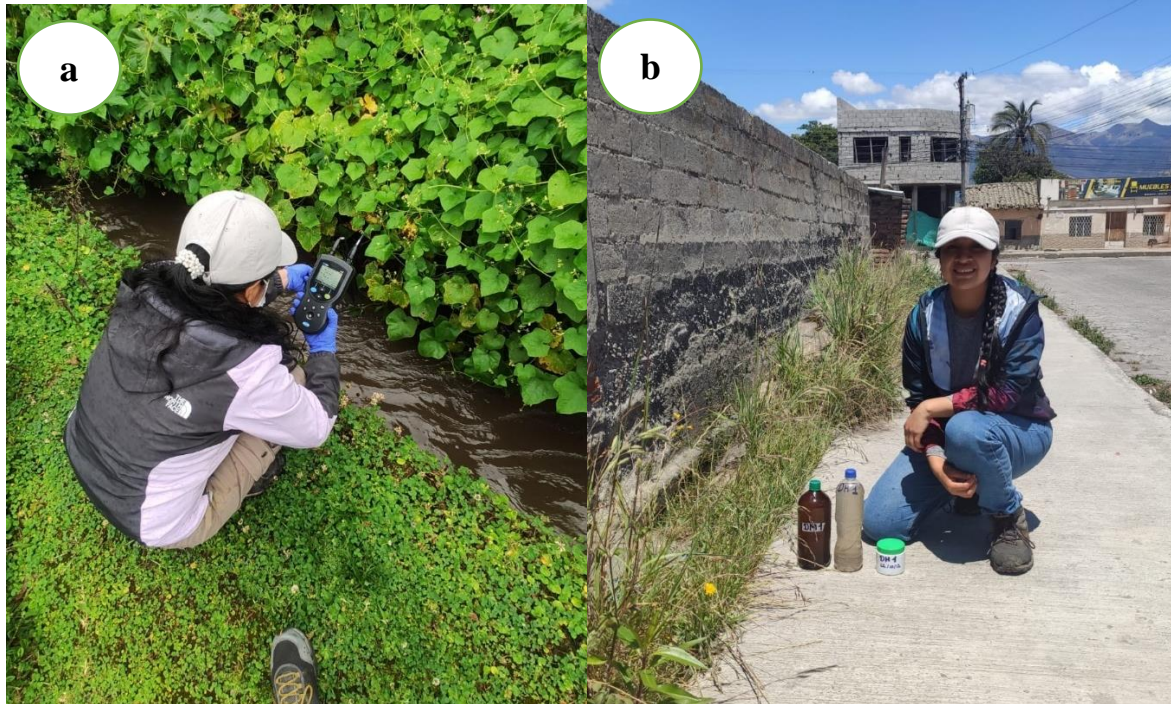
**Anexo 14:** Medición de parámetro in-situ y toma de muestras

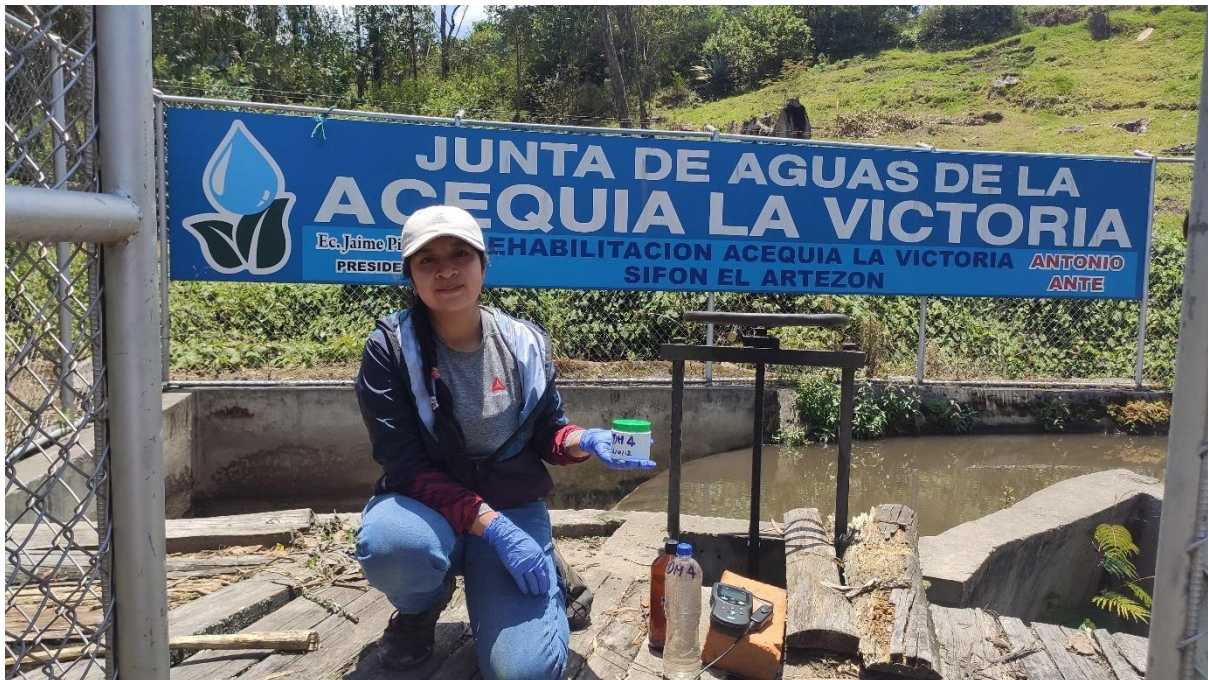
**Anexo 15:** Toma de muestras, sifón el Artezon

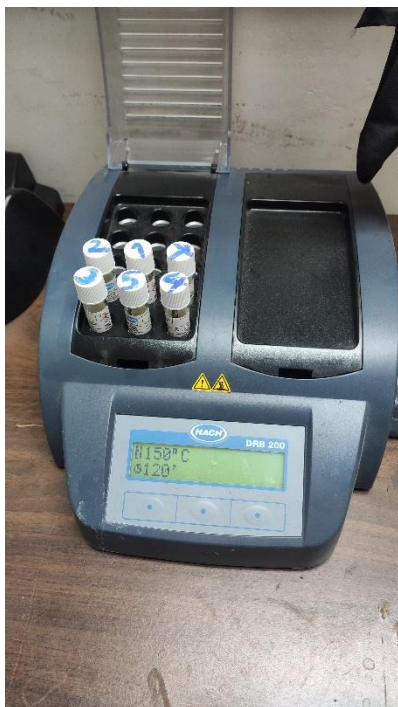
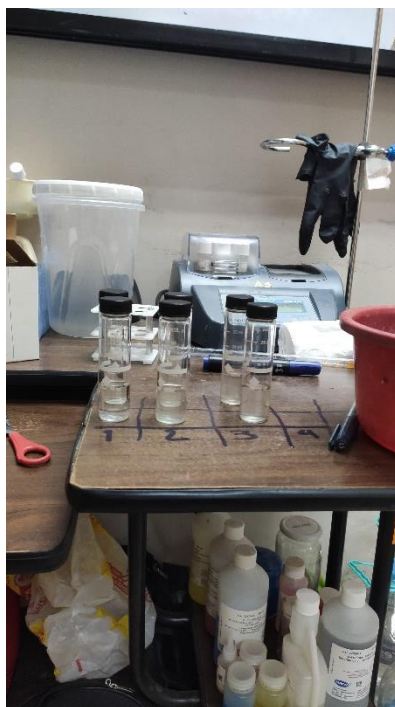
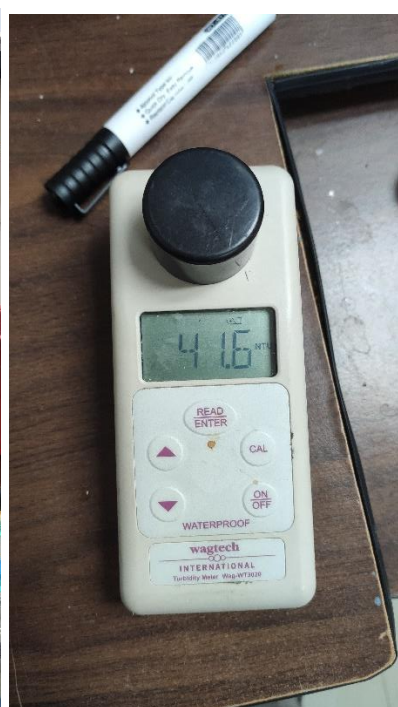
**Anexo 17:** Análisis exsitu d la calidad de agua de la Acequia la Victoria

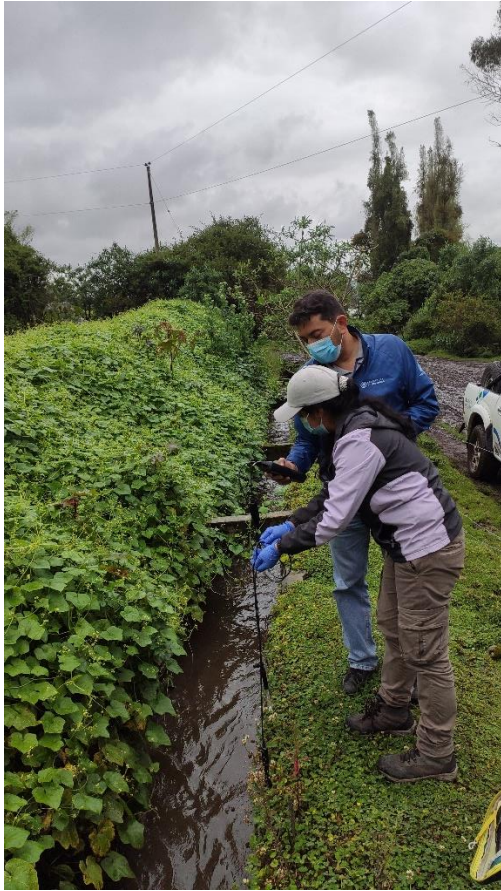
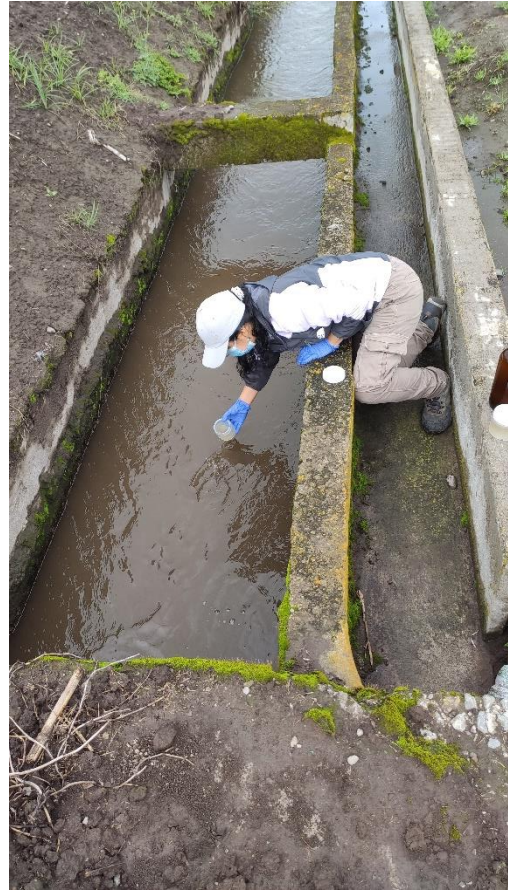
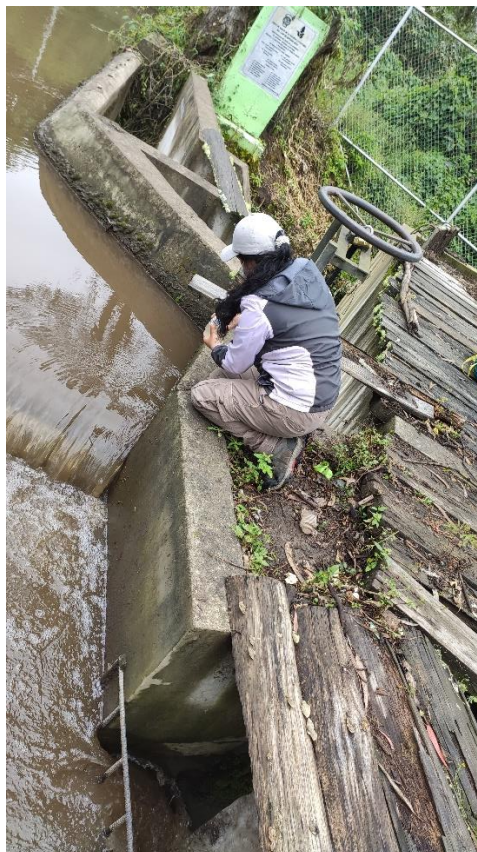
**Anexo 18:** Toma de muestras de agua de la Acequia la Victoria
