Onderzoeksrapport

Registratie van enkele sporen van de Truyenmolen te Mater – Smarre
(Prov. Oost-Vlaanderen)

Rapportage van een registratie naar
aanleiding van een vondstmelding aan de
Smarre te Mater (1 juli 2015).

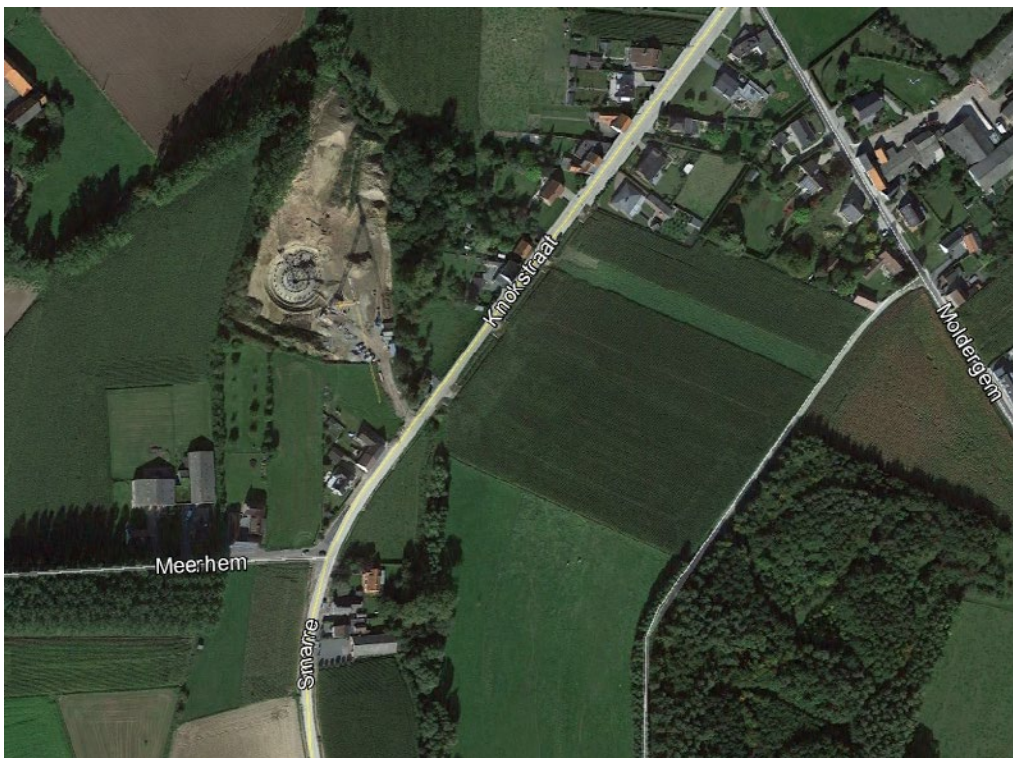
Fig. 1 Beeld van de aan de gang zijnde werken voor de aanleg van de rioolwaterzuiveringsinstallatie (©Google Earth).

Eind juni 2015 werd het agentschap Onroerend Erfgoed op de hoogte gebracht van enkele sporen die aan het licht gekomen waren tijdens graafwerken in Mater, deelgemeente van de stad Oudenaarde. De werken kaderden in het Aquafin-project 'Collector Korzele – Sint-Blasius-Boekel'. Het afvalwaternet van Sint-Blasius-Boekel, Smarre, Korzele en de Kromstraat werd hierbij aangesloten op een nieuw waterzuiveringsstation ter hoogte van de Boekelbeek (fig. 1).

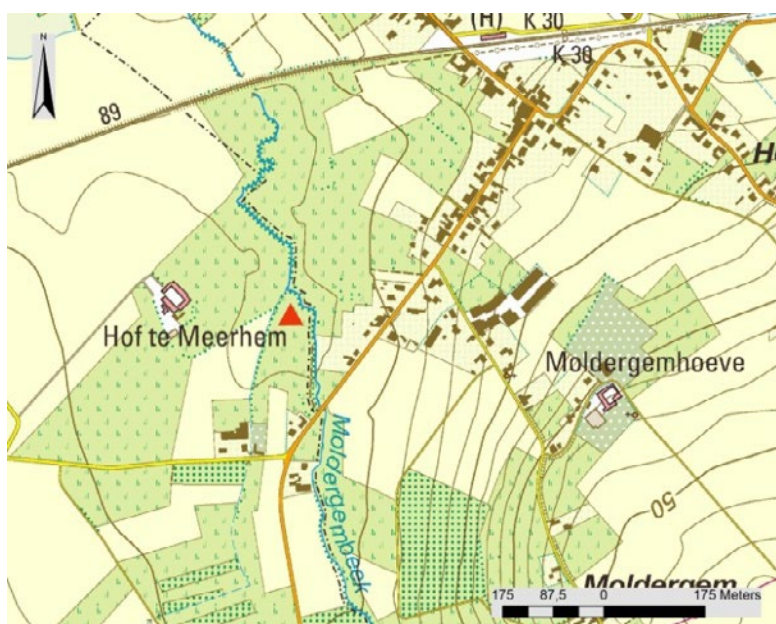
Fig. 3 Topografische kaart met de situering van de site (rode driehoek).

De site situeert zich in het noordoostelijk deel van de gemeente Mater, deelgemeente van de stad Oudenaarde, juist aan de grens met de gemeente Sint-Denijs-Boekel, deelgemeente van Zwalm (fig. 1). De Boekelbeek vormt hierbij de grens tussen beide gemeenten (fig. 2)¹. De aangetroffen sporen zijn gelegen op het noordelijk gedeelte van een perceel dat omsloten wordt door de Boekelbeek in het noorden en oosten en door een in het westen verlopende beek zonder benaming. Deze laatste mondt uit in de Boekelbeek aan de noordzijde van het perceel met de sporen (fig. 3-4). De site is ten westen gelegen van de historische hoeve het 'Hof te Meerhem'².

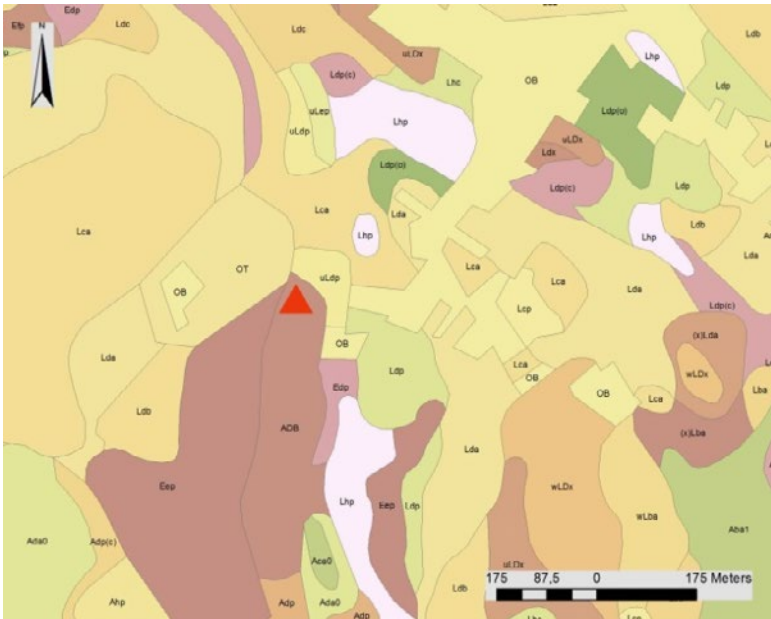
Fig. 6 Bodemkaart met aanduiding van de site (rode driehoek).

Het terrein situeert zich in een laag gelegen gebied (18,6 m TAW) op de linker oever van de Boekelbeek (fig. 5). Bodemkundig komt ter hoogte van deze site een matig droge tot matig natte leembodem met textuur B of structuur B horizont voor (ADB) (fig. 6). Ten westen hiervan bevindt zich een sterk gleyige kleibodem zonder profiel (Eep). In het noorden, op de rechter beekoever, komt op geringe diepte een kleilaag voor (< 75 cm) (uLdp) en in het oosten situeert zich een matig gleyige kleibodem zonder profiel (Edp). Met andere woorden is de site gelegen op de rand van een laaggelegen smalle leemrug tussen twee alluviale gebieden, van respectievelijk de Boekelbeek/Moldergembeek en een kleine, naamloze beek, die ten noorden ervan samenvloeien.

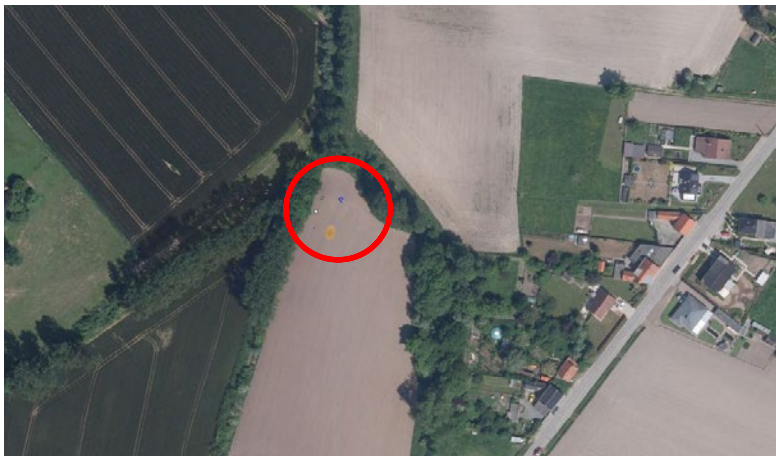
Fig. 7 Situering van de sporen op de kleurenorthofoto (rode cirkel).

In het noordelijk deel van het perceel konden enkele muurresten, twee kuilen en de mogelijke restanten van een baksteenoven waargenomen worden (fig. 7-8). Zoals reeds in de inleiding werd aangegeven, is enkel een situering van de vrijgekomen sporen gebeurd. De plannen tot verdere opkuis van de resten en het uitvoeren van coupes met gedetailleerde registratie konden niet doorgaan omwille van het feit dat de sporen opnieuw afgedekt geraakten.

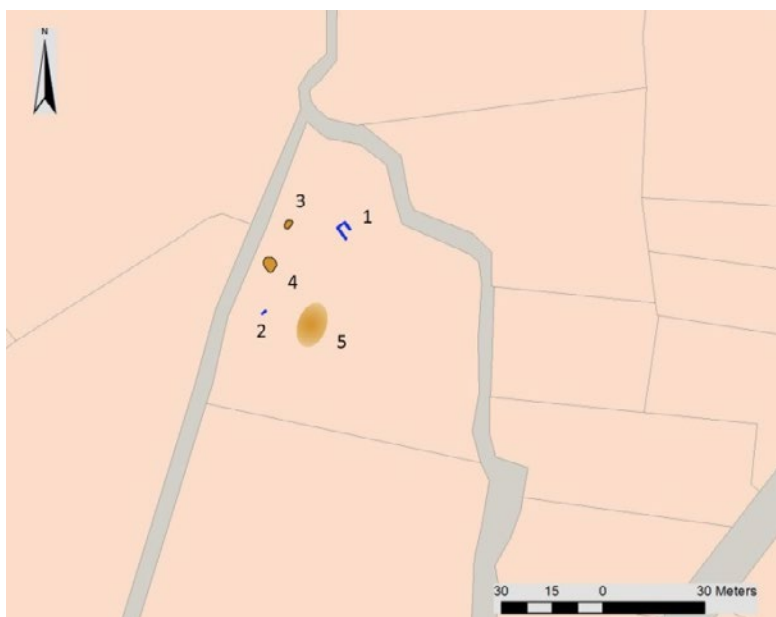
Fig. 8 Lokalisatie van de sporen op de moderne kadasterkaart.

Grondplan	Spoornummer	Spoor	Figuur
A	1	BS-constructie	Fig. 8: 1
A	2	BS muurtje	Fig. 8: 2
A	3	Kuil	Fig. 8: 3
A	4	Kuil	Fig. 8: 4
A	5	Veldoven?	Fig. 8: 5

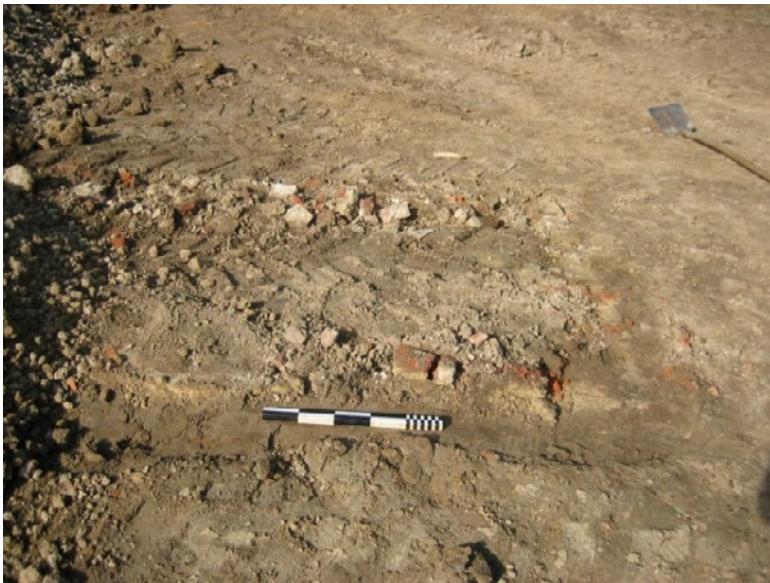
Fig. 9 Zicht vanuit het noorden op de kleine baksteenconstructie (© Onroerend Erfgoed).

Een eerste spoor betreft een gedeeltelijk vrijgekomen kleine noordwest-zuidoost georiënteerde baksteenconstructie (fig. 8: 1; 9-10). Voor de constructie werden bakstenen gebruikt met een formaat 15-15,5 cm x 7-7,5 cm x 4 cm en een beigeleurige, vrij zachte kalkmortel. De buitenwerkse afmetingen bedroegen 1,65 m op minimaal 2,60 m, met een tweesteense muurbreedte van ongeveer 16 cm. Binnenin deze constructie bevond zich een vrij puinrijk pakket. Meer zuidelijk ten opzichte van deze constructie bevond zich een klein 0,80 m lang muurrestantje met zuidwest-noordoost oriëntatie (fig. 8: 2).

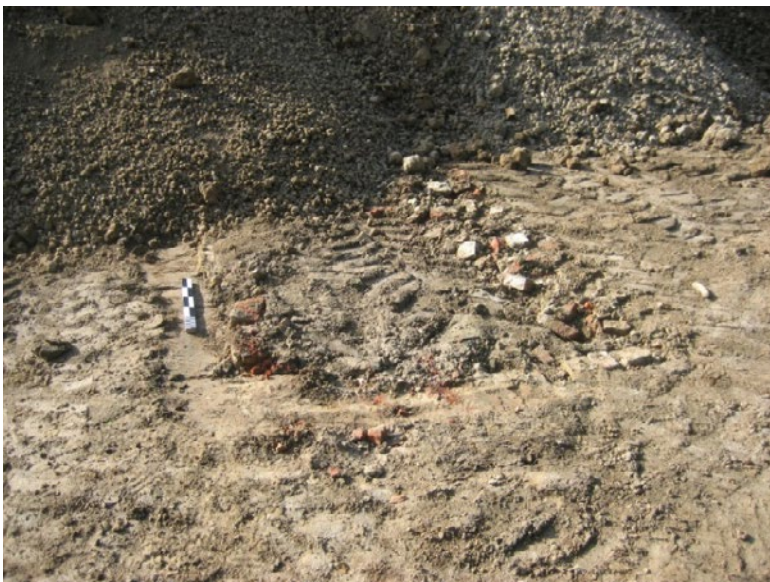
Fig. 10 Zicht vanuit het westen op de kleine baksteenconstructie (© Onroerend Erfgoed).

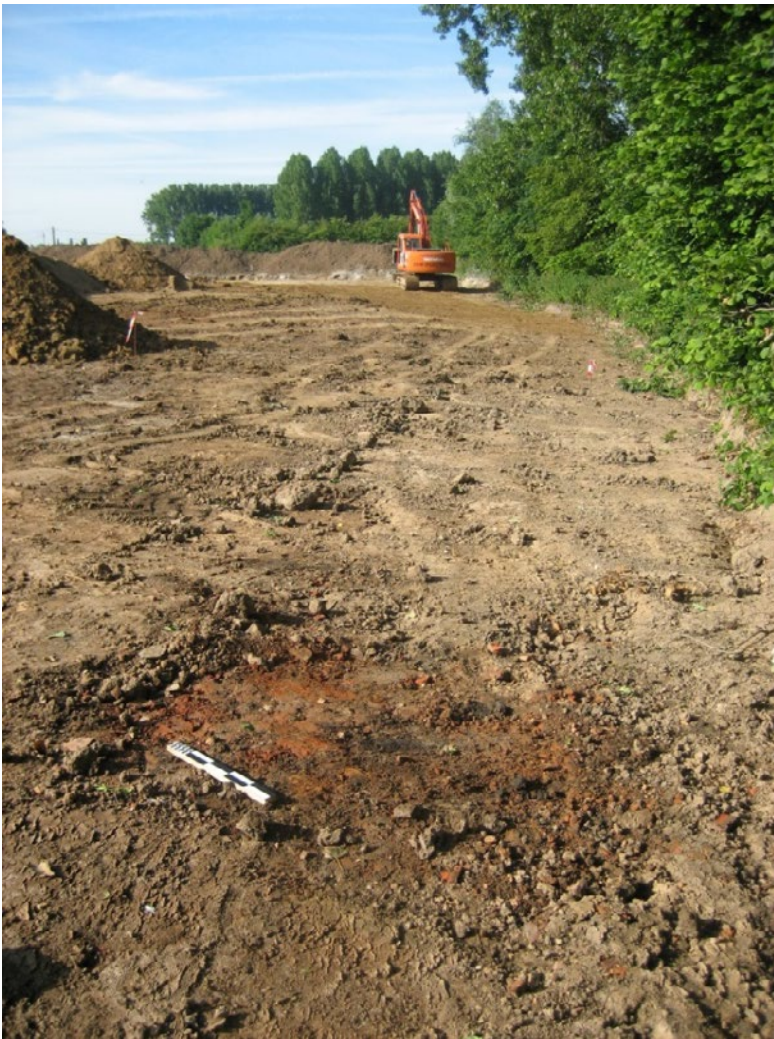
Fig. 11 Zicht vanuit het noorden met op de voorgrond één van de kuilen met slecht gebakken bakstenen (© Onroerend Erfgoed).

Aan de westzijde van het perceel bevonden zich twee kuilen met een min of meer gelijkaardige vulling (fig. 8: 3-4; 11-12). Het ging om ovale kuilen met respectievelijk afmetingen van 1,50 x 0,80 m en 2,40 x 1,80 m. In de vulling bevonden zich veel oranje tot oranjebruine, onderbakken baksteenfragmenten alsook talrijke houtskoolbrokken.

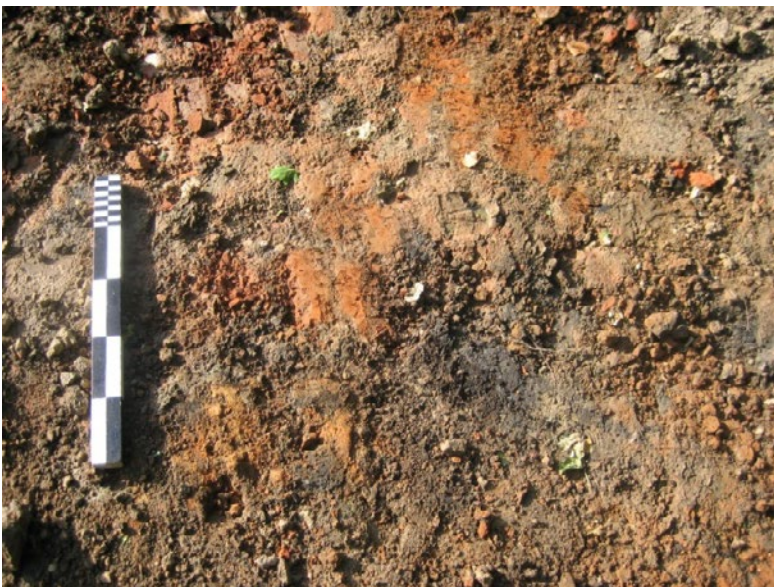
Fig. 12 De kuil bevatte verscheidene te zacht gebakken bakstenen en talrijke houtskoolresten (© Onroerend Erfgoed).

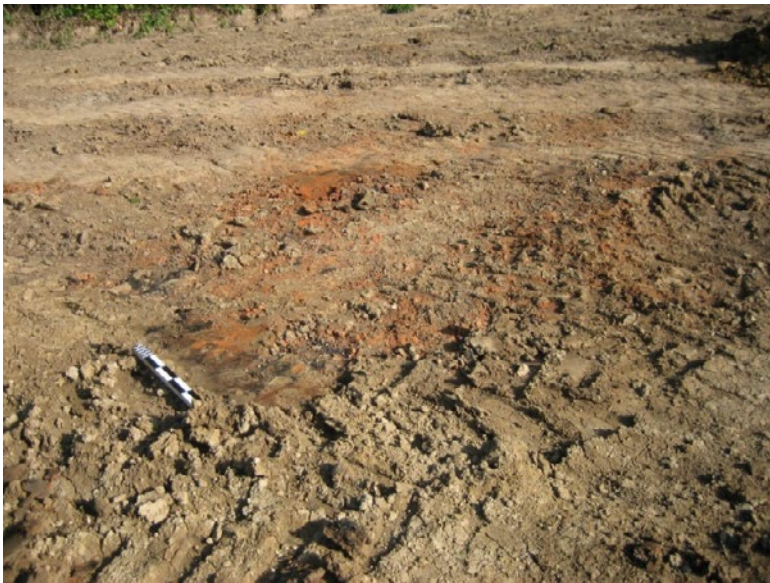
Fig. 13 De mogelijke restanten van een baksteenveldoven (© Onroerend Erfgoed).

Meer zuidwaarts situeerde zich een zone van ongeveer 2,50 bij 1,50 m die op voorzichtige wijze zou kunnen geïnterpreteerd worden als het restant van een baksteen veldoven (fig. 8: 5; 13-14). In tegenstelling tot de twee kuilen met baksteenfragmenten vertoonden sommige delen binnen deze zone sporen van *in situ* verbranding. Bovendien konden hier en daar min of meer in rijen gepositioneerde slecht gebakken bakstenen herkend worden. Tussen de stenen bevonden zich houtskoolrijke lagen en vlekken.

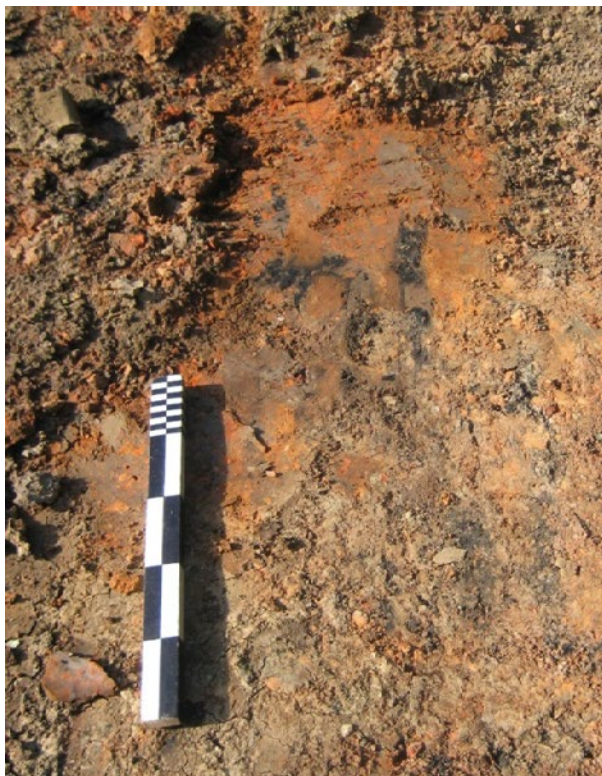
Fig. 14 Detail van wat mogelijk een baksteenoven kan geweest zijn (© Onroerend Erfgoed).

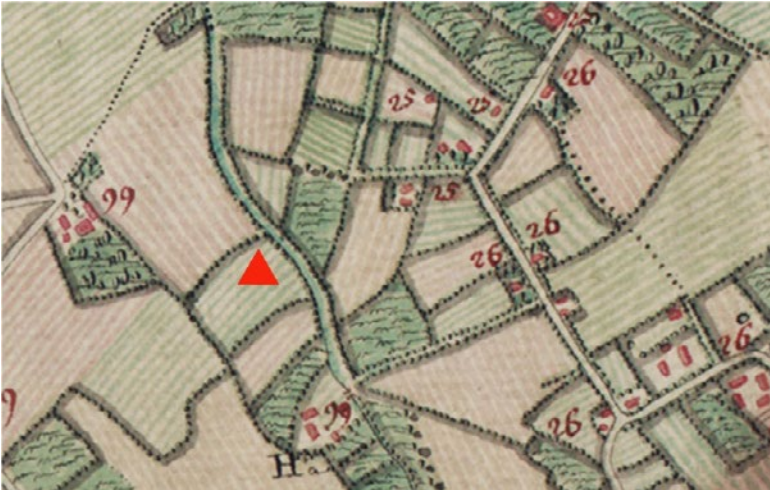
Fig. 15 Situering van de site ten oosten van de Meirem hoeve of 'Hof te Meerhem' (99) op het plan van J.J.F. de Ferraris (1771-1778).

De Ferrariskaart uit de periode 1771-1778 laat op de plaats van de aangetroffen sporen een volledig onbebouwde zone zien (fig. 15). Het is pas op de midden 19de-eeuwse kaarten dat op deze locatie gebouwen staan afgebeeld. In de Atlas der Buurtwegen uit 1841 gaat het om twee haaks op elkaar georiënteerde gebouwen, met ten zuiden hiervan een noord-zuid verlopende weg die hierop uitgaat (fig. 16). Eenzelfde configuratie is ook te zien op de kadasterkaart van P.-C. Popp (1842-1879) (fig. 17) en op de Vandermaelenkaart (1846-1854) (fig. 18). Bijzonder op deze laatste kaart vormt de vermelding 'Truyen molen'. Onderzoek naar historische bronnen, buiten het hier aangehaald iconografisch materiaal, leverde echter geen resultaten op.

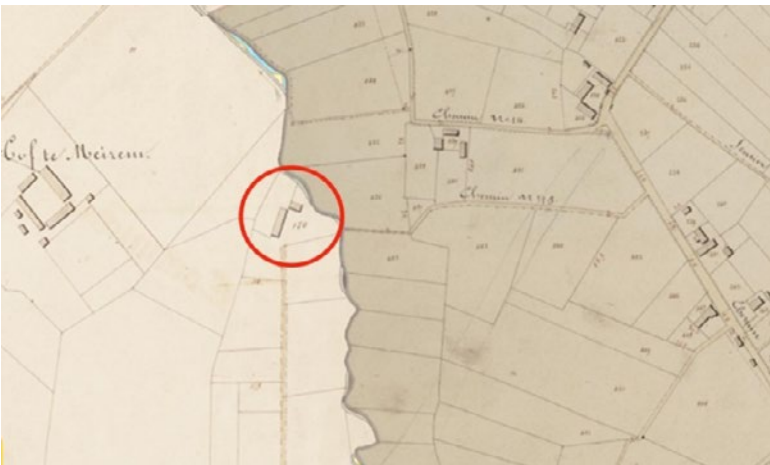
Fig. 16 Het terrein in de atlas der buurtwegen (1841), waarop twee gebouwen staan afgebeeld.

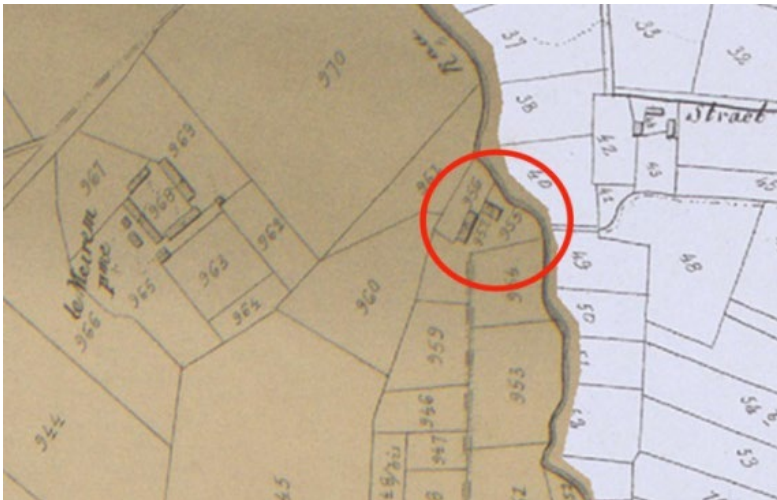
Fig. 17 Situering op de kadasterkaart van P.-C. Popp (1842-1879).

De op het terrein aangesneden muurresten zijn gelet op hun beperkte afmetingen wellicht in verband te brengen met kleine bijgebouwtjes en niet met de twee grote gebouwen zoals die op de historische kaarten te zien zijn. Projectie van de geregistreerde baksteen muurtjes op de kaart van P.-C. Popp laat zien dat deze zich situeren ten zuiden van de op deze kaart afgebeelde gebouwen (fig. 19). De kuilen met slecht gebakken baksteenfragmenten en de mogelijke restanten van een veldsteenoven zijn geen toeval. De bodemkundige gegevens wijzen op de lokale aanwezigheid van leem- en kleibodems en dit zelfs op een geringe diepte (*supra* 3). Het materiaal voor de productie van bakstenen was met andere woorden vrijwel onmiddellijk onder de teelaarde exploiteerbaar. De kuilen en de mogelijke ovenrestant situeren zich volledig op de alluviale kleilaag op deze plaats. Ze zijn ten westen en ten zuiden gelegen van de gebouwen zoals die aangegeven zijn in de atlas der buurtwegen en op de Popp-kaart (fig. 19). Hoe deze resten evenwel dienen geïnterpreteerd te worden blijft speculatief. Het zou kunnen gaan om baksteenproductie voor de constructie van de op de historische kaarten afgebeelde gebouwen van de Truyenmolen. Een andere mogelijkheid is dat deze productie gebeurde voor de in de onmiddellijke omgeving gelegen Hof te Meirem-hoeve. Maar het is ook niet uit te sluiten, gelet op de dagzomende natuurlijke kleilagen, dat het kan gaan om

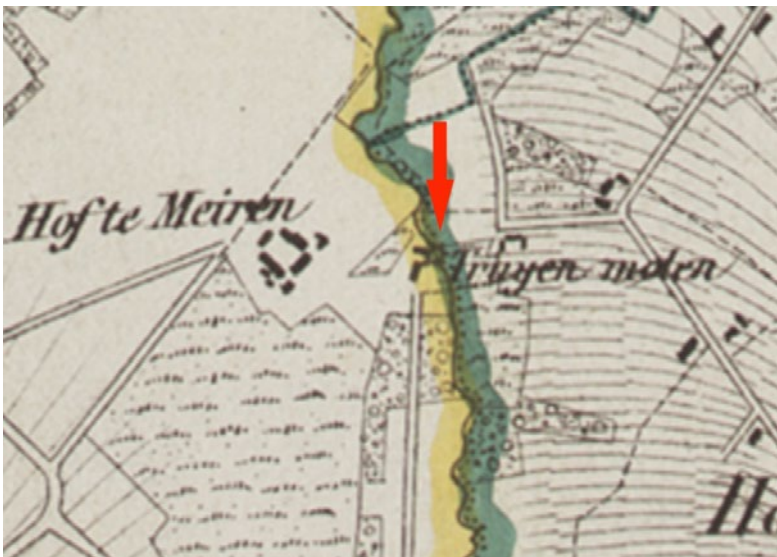
Fig. 18 Vermelding van 'Truyen molen' ter hoogte van de site op de Vandermaelenkaart (1846-1854).

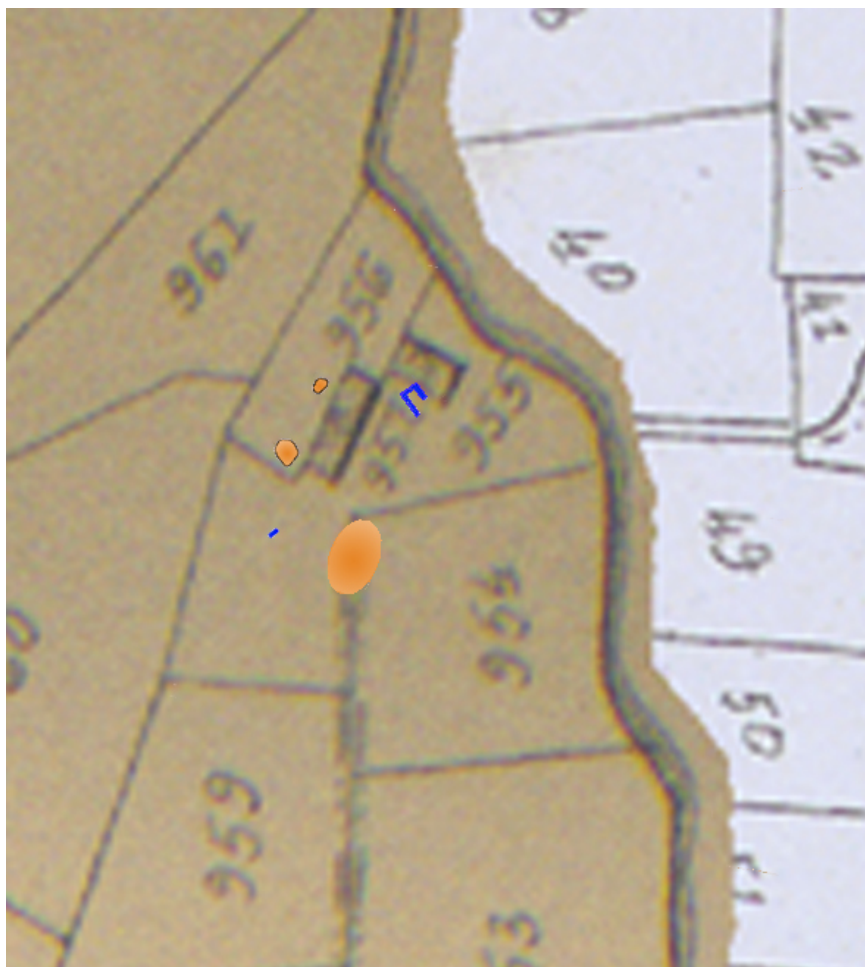
Fig. 19 Projectie van de geregistreerde sporen op de kaart van P.-C. Popp (1842-1879)
