Reintegração pictórica das pinturas murais da Ermida de Nossa Senhora da Piedade, Loulé: escolhas técnicas

Retouching the wall paintings of the Nossa Senhora da Piedade Hermitage, Loulé: technical choices

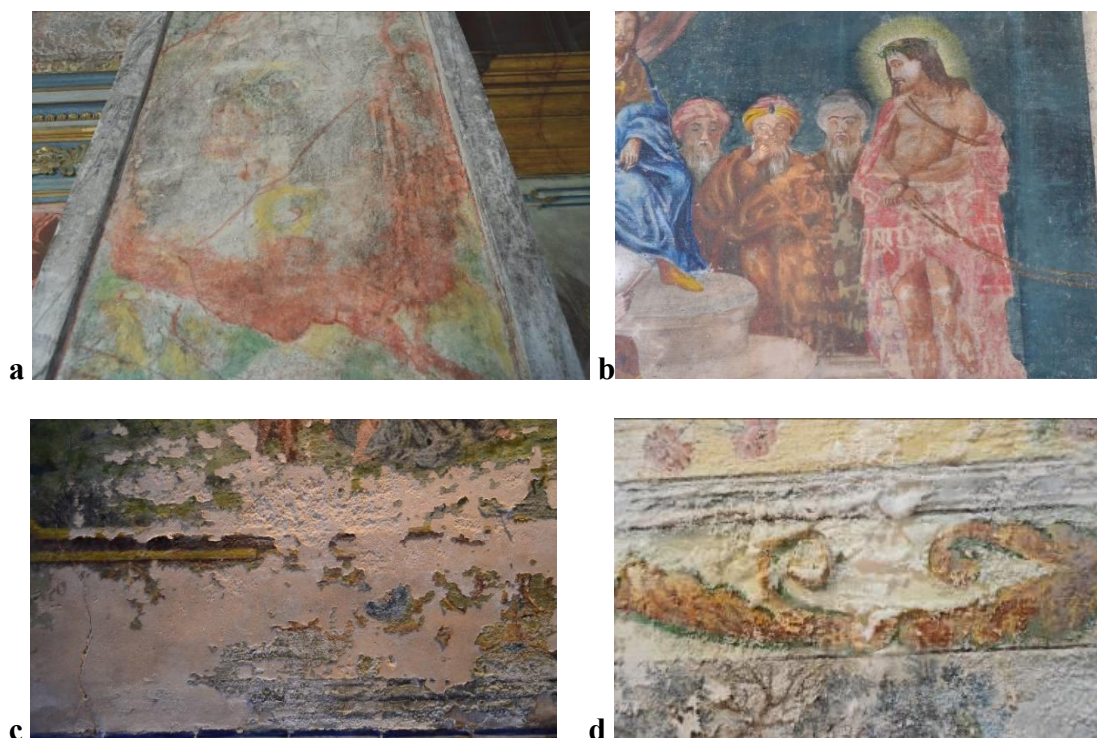
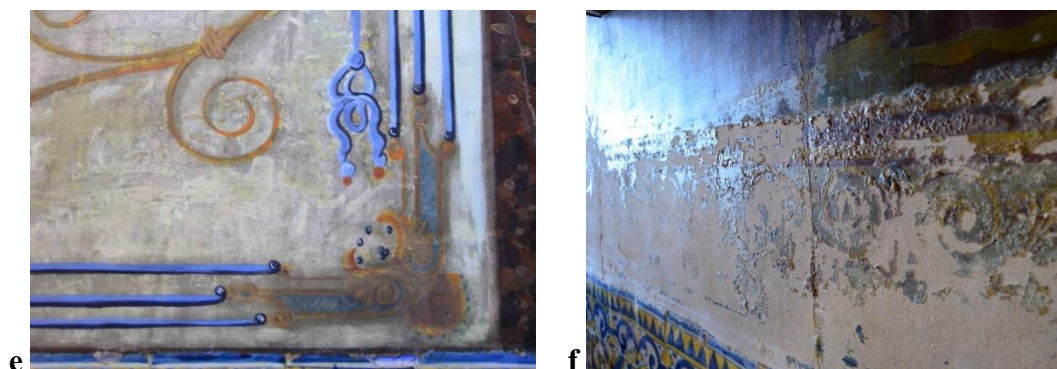
Ilustram-se na Figura 1 as principais formas e fenómenos de alteração e degradação observadas nas pinturas murais em 2016, previamente à intervenção aqui descrita. Os painéis laterais, em particular os da parede Sul, encontravam-se, de uma forma geral, em pior estado do que as restantes pinturas; para além de alguns sinais de vandalismo (sobretudo graffiti) e alterações cromáticas (em zonas de reintegração cromática,

especificamente nos fundos verdes), destacava-se a presença de sais cristalizados sobre e sob as superfícies pintadas (eflorescências e cripto-eflorescências, polvorentas ou em crosta), bem como, associadas a esta presença, graves situações de falta de coesão e adesão e de perdas de material, amplas ao nível das camadas cromáticas e pontuais ao nível dos suportes. Neste caso, a presença de sais não estará ligada somente à proximidade do mar (cloretos), mas também a determinados materiais de construção (sulfatos) e a humidades ascensionais (nitratos), como parecem indicar os resultados obtidos através de ensaios pelo método colorimétrico. Relativamente aos danos advenientes da cristalização de sais solúveis, deve sublinhar-se a sua relação com as condições ambientais específicas a que as pinturas estão expostas e o seu possível agravamento devido à impregnação das mesmas com um filme polimérico (provavelmente Paraloid B72 ou Plexigum [12]), aquando da intervenção de conservação e restauro de 1996/7: a criação de uma barreira polimérica sobre as pinturas impediu a livre saída dos referidos sais, que cristalizam agora sob e por entre as camadas pictóricas, provocando o levantamento e perda dos estratos cromáticos mais superficiais.

Figura 1. Principais fenómenos de alteração detectados nas pinturas murais da Ermida de Nossa Senhora da Piedade: *a*) colonização biológica (arco-triunfal); *b*) inscrições/graffiti (vandalismo) na parede Sul; *c*) lacunas de camada cromática, fissura e pequenas lacunas/abrasão ao nível do suporte, na parede Sul; *d*) eflorescências e cripto-eflorescências salinas, na parede Sul; *e*) sujidades aderentes e alterações cromáticas dos repintes/reintegrações de tom verde (parede Sul); *f*) extensas áreas de lacuna de camada cromática, destacando-se ainda o brilho associado ao tratamento da pintura por impregnação com resina acrílica (Paraloid B72 ou Plexigum) (parede Sul).

As formas de alteração e degradação consequentes dos fenómenos de cristalização dos sais – eflorescências e cripto-eflorescências, empolamentos, esfoliação e escamação das camadas pictóricas – resultaram em graves problemas de ordem estética, nomeadamente em alterações cromáticas/descoloração e em extensas lacunas que interferiam profundamente com a leitura e enquadramento das cenas representadas.

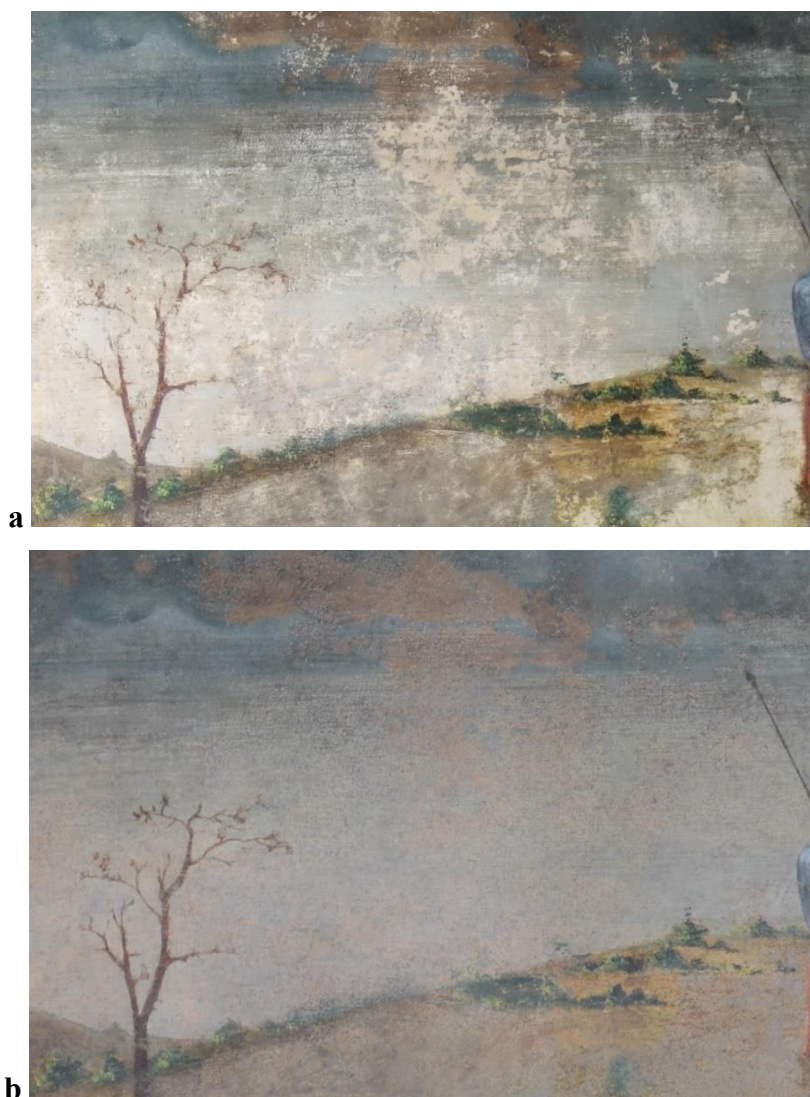
Figura 2. Zonas de abrasão no fundo do painel *Cristo cai pela primeira vez* (parede Sul): *a*) antes da intervenção; *b*) depois de reintegração cromática com recurso à técnica do abaixamento óptico-tonal, na qual pequeníssimos traços são aplicados a aguarela por forma a reconstituir o tecido cromático.

Estas áreas foram abordadas com recurso à técnica da reintegração por abaixamento óptico-tonal (*subtom*), que corresponde a uma reintegração pictórica mediante a aplicação de uma velatura, neste caso com pinceladas muitíssimo pequenas, numa tonalidade ligeiramente mais clara que a original, em áreas da pintura

Como se pode verificar na Figura 2b, não foi mimetizada a cor original: para se diferenciarem as zonas reintegradas, foi escolhido um cinzento com a mesma luminosidade que a cor original. É, portanto, cumprido o objectivo de reconstituir uma leitura harmoniosa da imagem, auxiliando a recomposição (mental) da mesma [4], mas sem a falsear, i.e., de forma discernível. Por outro lado, o uso de aguarelas, de solubilidade diversa da das pinturas, permite assegurar um elevado grau de removibilidade.

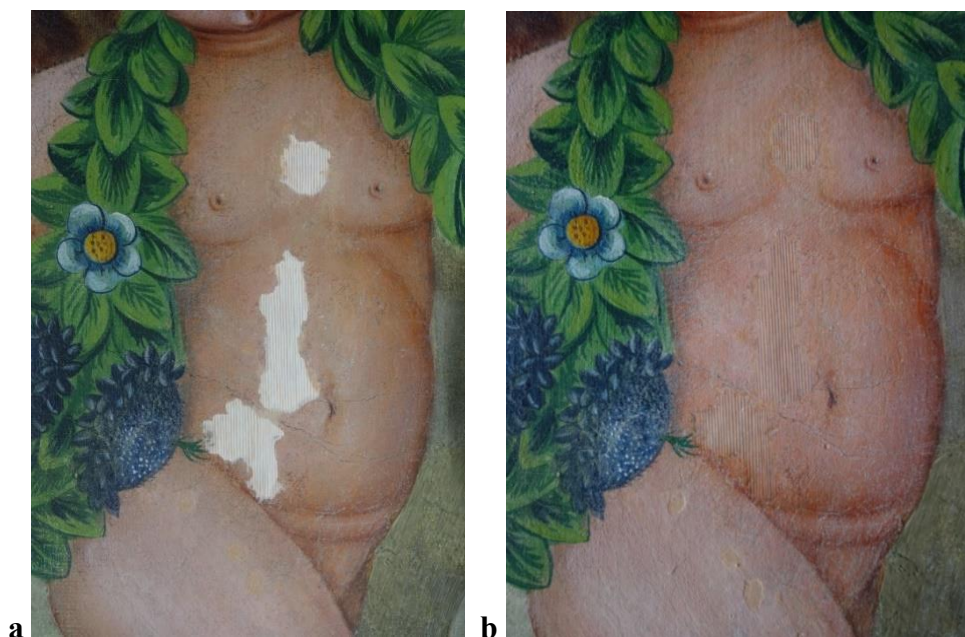
Figura 3. a) Zona de lacunas circunscritas, na moldura do painel *Cristo cai pela primeira vez*; b) com reintegração pictórica a *tratteggio*.

Para garantir o cumprimento dos objectivos da intervenção respeitando os sobreditos princípios deontológicos, foi utilizada, sempre que possível, a técnica do *tratteggio*. O *tratteggio* é uma técnica de reintegração pictórica cuja base conceptual se deve a Cesare Brandi, que explicitou os seus princípios teóricos na sua *Teoria do Restauro* [2]; tecnicamente, a sua aplicação em pinturas murais foi detalhada por Paolo e Laura Mora e Paul Philippot [16]. A técnica consiste na justaposição e sobreposição de linhas verticais e paralelas de cores diferentes para obter uma cor global idêntica à cor de referência adjacente [16, 19]. Estas cores devem ser saturadas e brilhantes, e por isso é conveniente usar cores puras e não misturadas e reduzir a sobreposição das linhas ao mínimo essencial. As linhas surgirão como uma vibração de cor, em harmonia com a cromia local ou geral da pintura, de modo a que à distância a intervenção seja imperceptível, mas que se evidencie claramente quando observada de perto (Figura 3) [16].

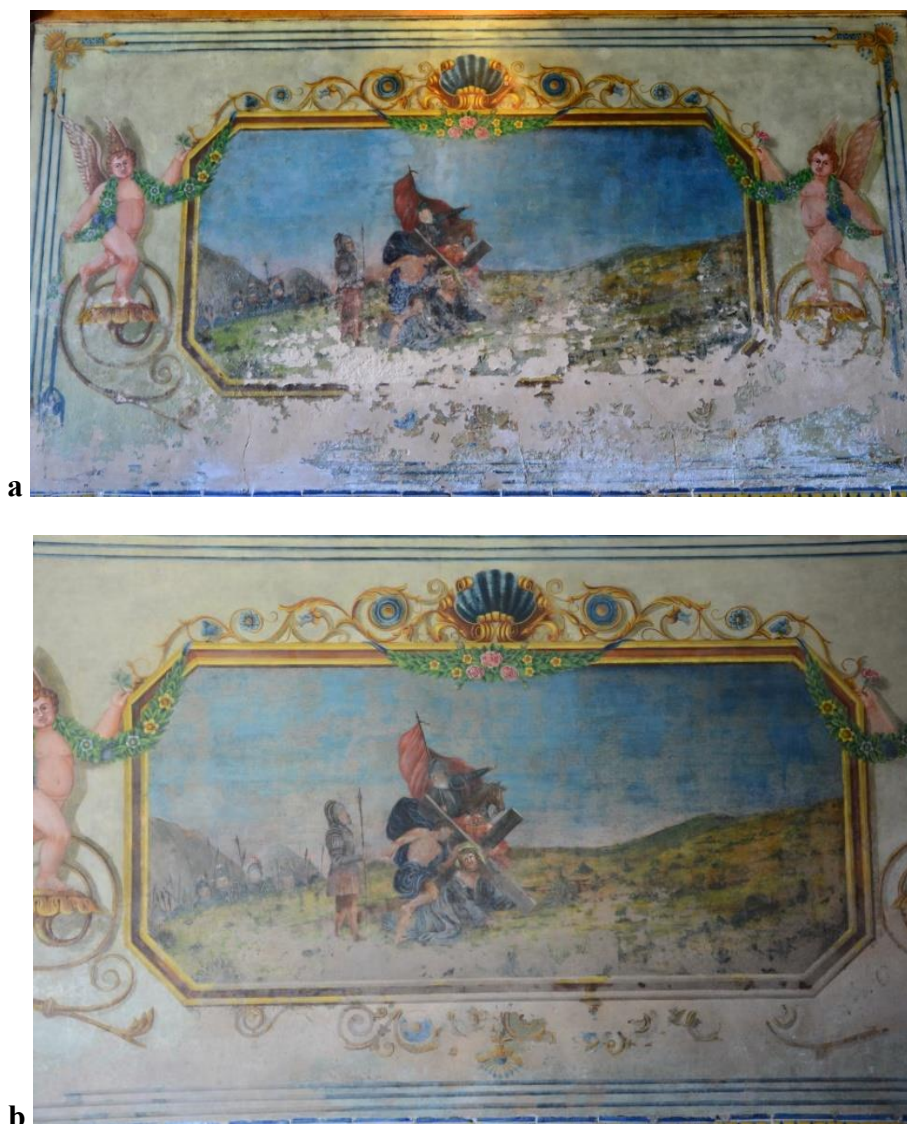
Figura 6. Pormenor do painel *Cristo cai pela primeira vez*: a) antes da intervenção; e b) durante a reintegração, evidenciando o tratamento cromático de uma lacuna de grandes dimensões.

As lacunas de grandes dimensões dificilmente se podem reintegrar com uma técnica específica como as acima descritas, porque não possuem os elementos formais necessários para repropor inequivocamente o esquema compositivo. Como se pode ver na Figura 6, não só a restituição desses elementos constituiria uma invenção parcial do operador, mas a sua realização técnica dificilmente replicaria a destreza e sensibilidade do artista que originalmente pintou a obra. Estes conceitos também se aplicam a áreas aparentemente repetitivas ou que seguem um padrão: elementos repetitivos, especulares ou geométricos não são perfeitamente iguais – todos variam em forma e tamanho e, mesmo se transpostos com a técnica do estresido, são sempre acabados à mão livre; facilmente se demonstra que mesmo elementos deste tipo são semelhantes, mas não são exactamente iguais.

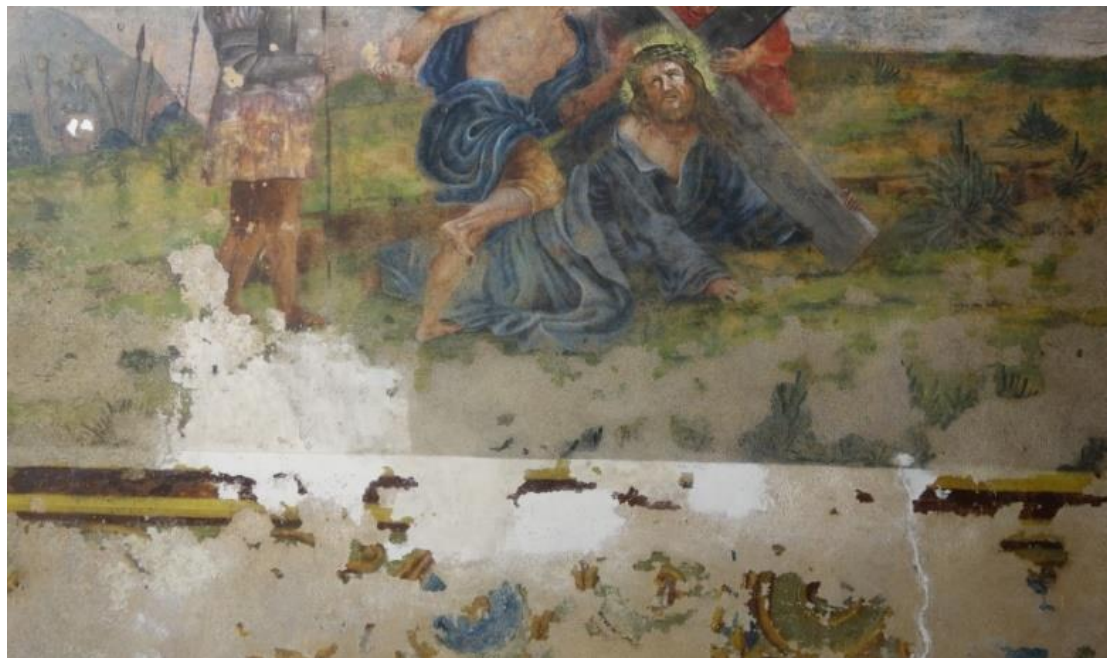
Figura 7. Pormenor do painel *Cristo cai pela primeira vez* durante o processo de reintegração cromática.

Na Figura 7 é possível observar a execução deste processo. Note-se como o original permanece evidente, enquanto a lacuna se uniformiza com as áreas circundantes, transformando-se em parte integrante da obra e deixando de constituir uma perturbação. Analisando a superfície, são visíveis os elementos originais da moldura que circunscrevem a cena central; através desses traços originais, usando luminosidades diferentes do mesmo cinzento, à mão livre, foi possível restituir essa sensação de delimitação: os fragmentos do original guiam-nos para um limite inequívoco,

justificando-se a proposta desta linha; simultaneamente, fica claro que esta é uma intervenção.

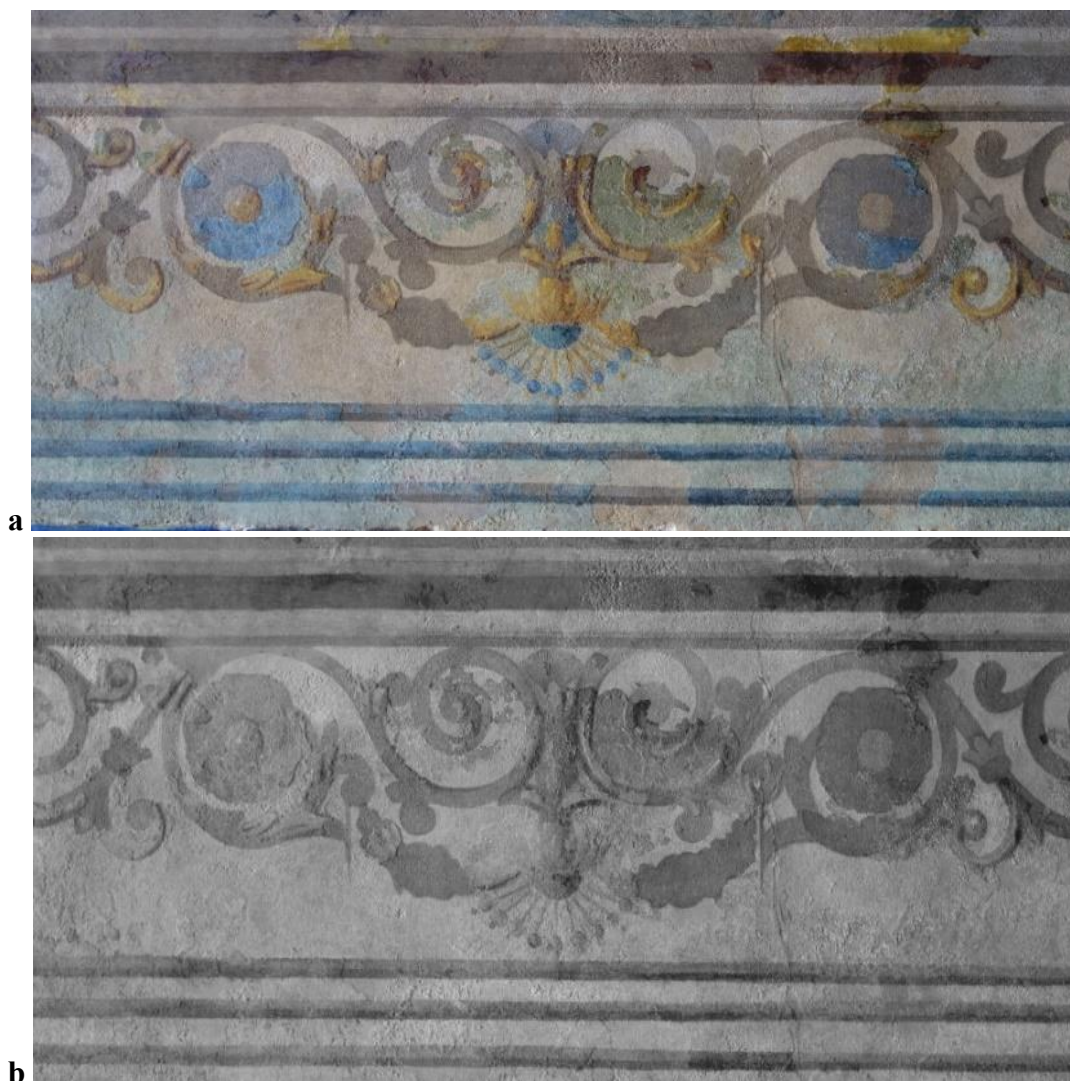
Figura 8. a) Pormenor da zona central da moldura do painel “Cristo cai pela primeira vez”, onde é possível distinguir as zonas de policromia original e as zonas de reintegração em diferentes tons de cinzento; b) mesmo pormenor, a preto e branco.

Neste caso específico, a moldura era composta por três linhas principais – uma amarela clara, uma em vermelho acastanhado e a última amarela – o que implicou a utilização da cor cinzenta com três luminosidades diferentes, correspondendo às luminosidades das cores originais, rejeitando-se a mimetização do tom original. Uma forma simples de ilustrar este processo é imaginar uma fotografia da área intervencionada a preto e branco e não conseguir distinguir o fragmento original da zona reintegrada (Figura 8). Aliás, o recurso à fotografia a preto e branco neste tipo de reintegrações pode ser um auxiliar precioso [18], permitindo acompanhar os níveis de luminosidade de uma forma simples e pouco dispendiosa. Realce-se ainda, uma vez mais, a importância fundamental da sensibilidade do/a conservador/a-restaurador/a no processo, sensibilidade essa que precisa de ser treinada de forma a permitir a especialização necessária à implementação deste tipo de soluções [20].

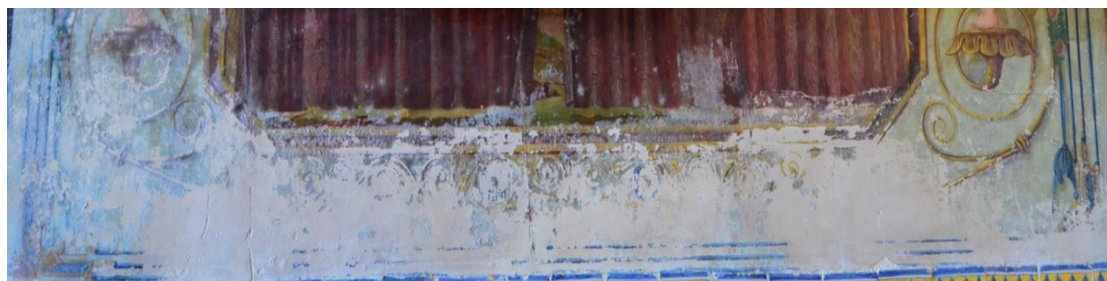
Figura 9. Pormenor da zona inferior do painel com boca de cena sob o púlpito (parede Sul), onde se observam as lacunas causadas pela presença de sais.

Alguns dos entrelaçados vegetalistas com flores azuis representaram um problema específico nesta intervenção. Devido à grande quantidade de sais contidos na alvenaria e sua posterior eflorescência, grande parte da película pictórica estava ausente, causando lacunas consideráveis (Figura 9). Este fenómeno afectava (e ainda afecta) sobretudo a parede Sul, onde os painéis *Cristo cai pela primeira vez* e o que representa uma boca de cena, sob o púlpito, se encontravam parcialmente desprovidos de motivos decorativos, subsistindo apenas alguns fragmentos que não permitiam o fecho completo da imagem. O painel localizado sob o púlpito, visível na Figura 9, permitia apenas uma delimitação parcial do elemento, que permanecia, no entanto, pouco legível na sua unidade, causando um desequilíbrio óptico na leitura total da imagem. Esta situação era agravada pelo facto de os outros seis painéis das paredes Norte e Sul surgirem completos. Nestes dois casos, e mesmo sem fragmentos remanescentes do original, tentou-se recriar uma unidade formal através do estudo do existente, incluindo vestígios muito ténues da impressão deixada pelo filme pictórico original nas camadas (originais)

subjacentes. Através de velaturas de cor cinzenta, tentou-se completar a imagem, repropondo à superfície as linhas fundamentais que compunham este elemento. As imagens na Figura 10 ilustram os resultados nas molduras do painel *Cristo cai pela primeira vez* e do painel sob o púlpito.

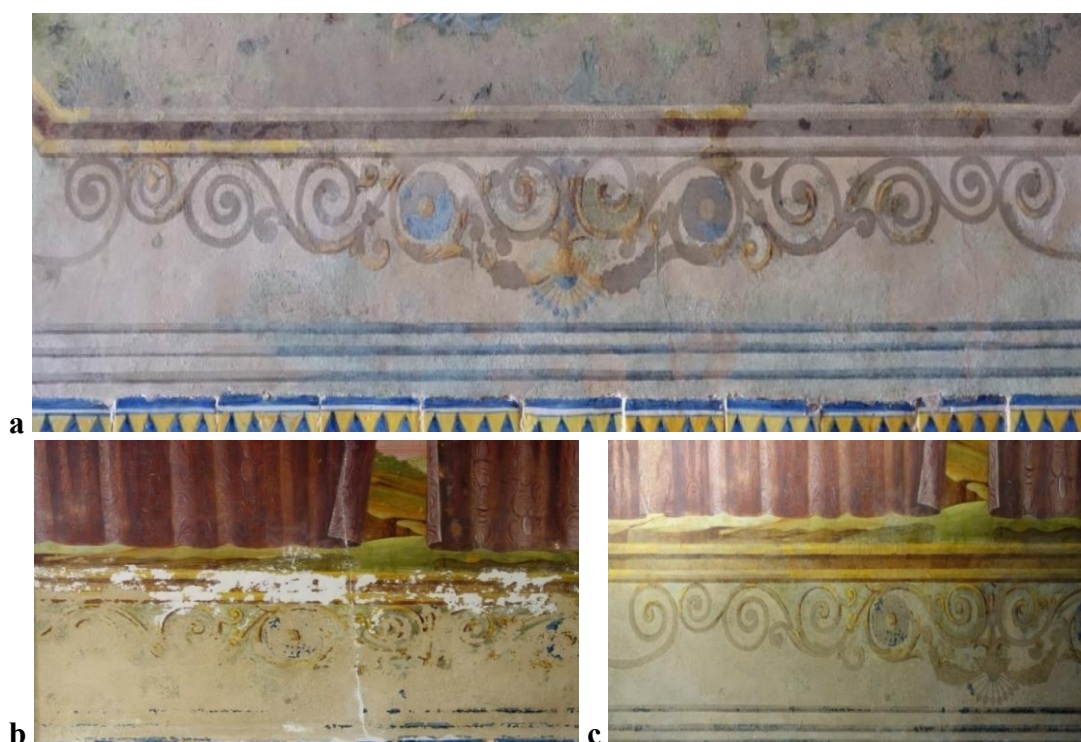
Figura 10. Zonas inferiores a) do painel *Cristo cai pela primeira vez* e b) e c) do painel com boca de cena sob o púlpito, ilustrando o processo de reintegração cromática em zonas lacunares extensas.

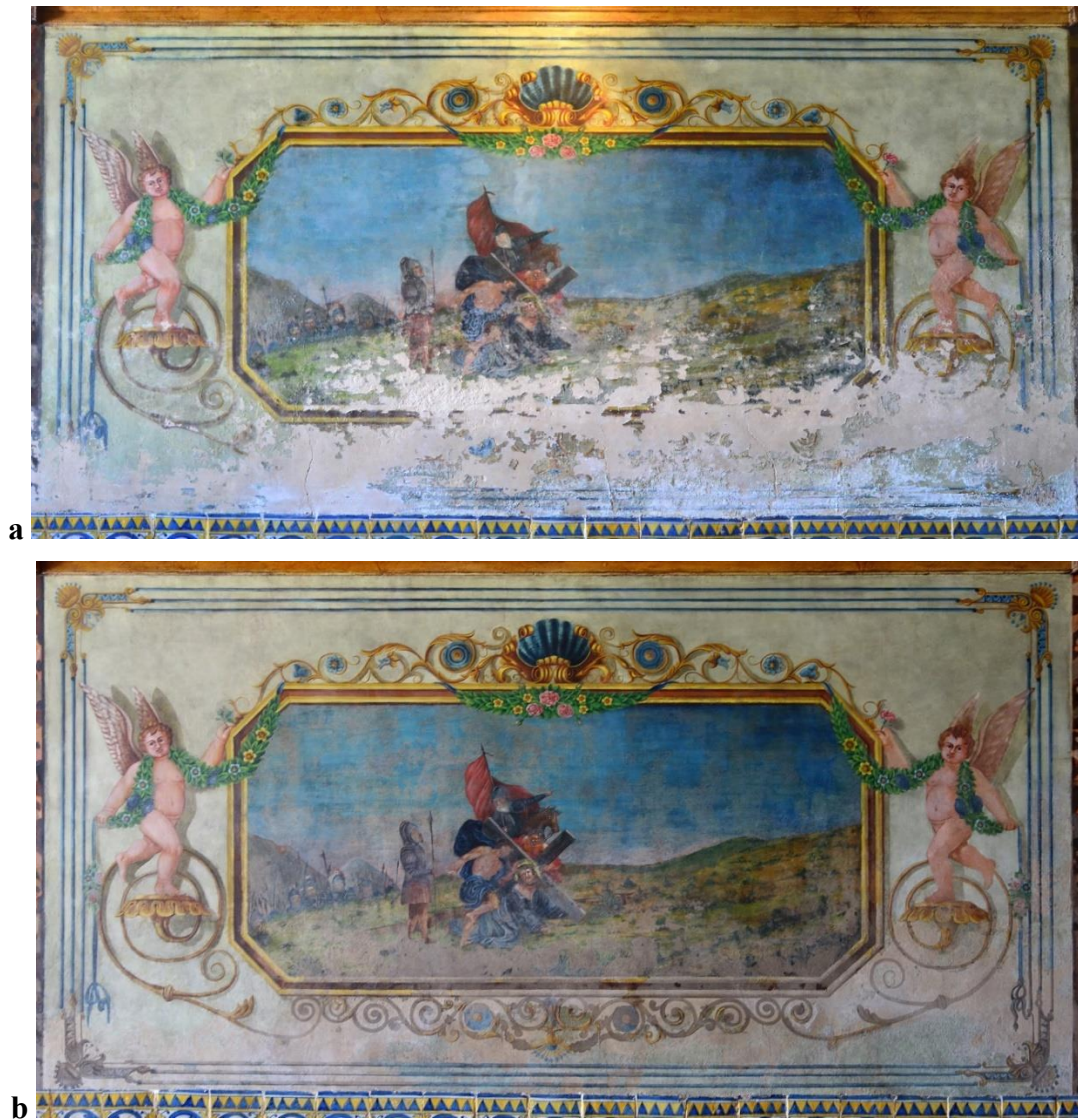
Figura 11. Painel *Cristo cai pela primeira vez* a) antes e b) depois do tratamento efectuado.

Usando esta variante da regra geral que não prevê a adição de elementos na ausência de fragmentos originais – sendo que os vestígios detectados eram apenas suficientes para confirmar que o desenho original era análogo ao das restantes molduras – foi possível obter uma unidade de conjunto que de outra forma permaneceria perdida: as lacunas introduziam uma dissonância na harmonia geral, constituindo elementos perturbadores onde o olhar inevitavelmente permaneceria, em detrimento dos detalhes do original, de extrema beleza e refinamento. O uso do cinzento, além disso, destaca os fragmentos originais, relativamente mais brilhantes que a velatura cinzenta; simultaneamente conferindo uma coesão harmoniosa ao tecido pictórico. Na Figura 11

é possível apreciar o painel antes e depois do tratamento de conservação e restauro efectuado.

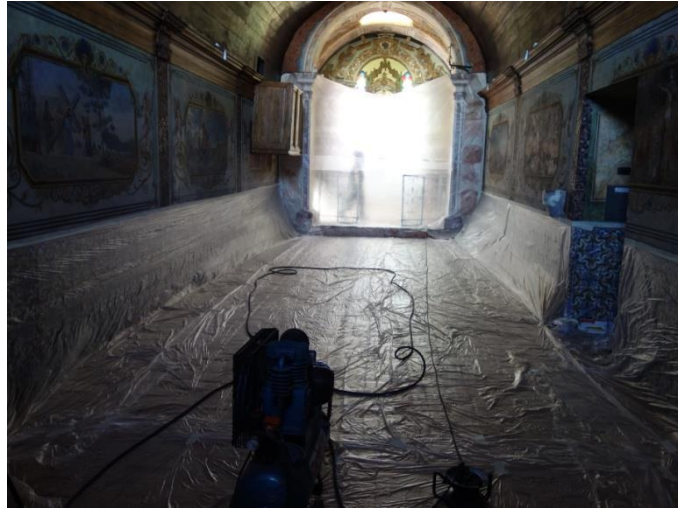
Figura 12. Interior do Santuário de Nossa Senhora da Piedade com as protecções necessárias à aplicação do verniz de acabamento, por pulverização, em áreas seleccionadas.

Optou-se então por excluir esta formulação e testar uma solução da mistura 3 a 50 % em ligroína. Para evitar a formação de pequenos nódulos de cera na superfície, a solução foi aquecida em banho-maria, garantindo-se desta forma a dissolução da cera. Após secagem completa, o resultado obtido correspondeu exactamente aos requisitos pretendidos, pelo que se procedeu à aplicação da formulação (apenas) nos painéis: *Cristo é condenado à morte, Cristo carrega a cruz às costas, Cristo é despojado de suas vestes, Cristo é pregado na cruz, Cristo morre na cruz e Cristo é descido da cruz*. Para permitir a aplicação do verniz por pulverização, as restantes áreas foram protegidas com recurso a telas de plástico (Figura 12); a protecção dos/as operadores/as implicou igualmente medidas adicionais de segurança pessoal: além dos dispositivos básicos (luvas, máscaras com filtros ABEK e óculos), foi necessário recorrer a fatos de protecção completos.

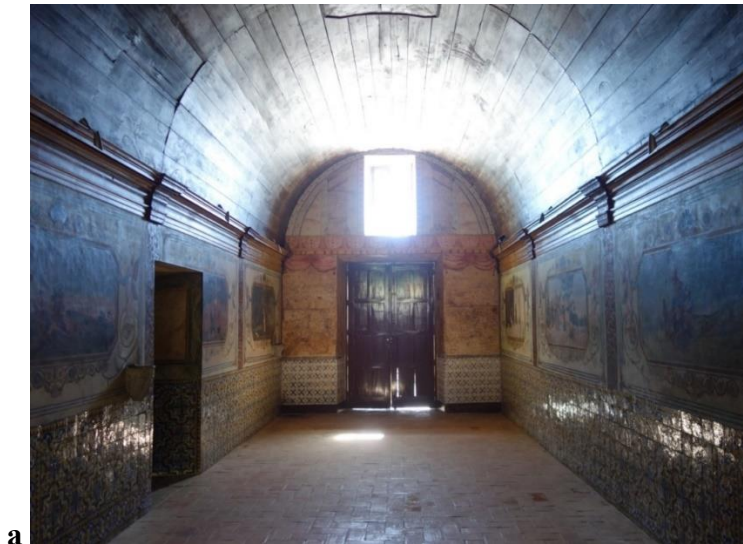
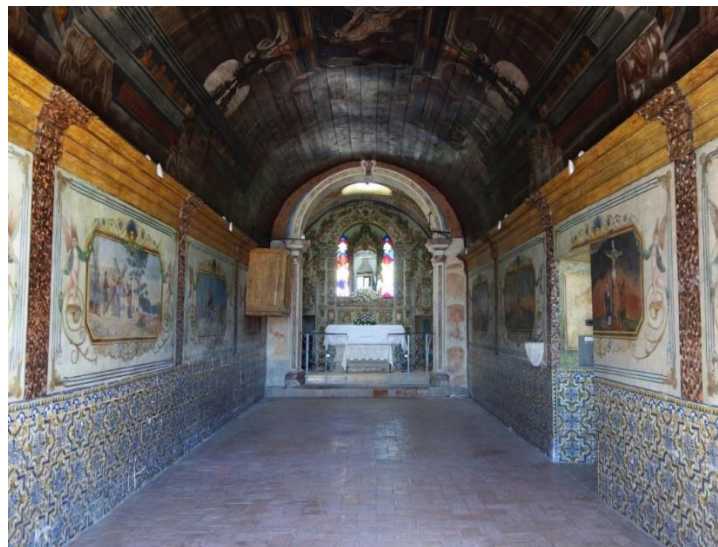
Figura 13. Aspecto do interior do Santuário após aplicação e secagem da camada de acabamento: *a)* visto a partir da Capela-mor; *b)* visto a partir da entrada.

A Figura 13 permite observar, à luz natural, os efeitos de brilho e uniformidade obtidos com a mistura de vernizes seleccionada e diluída, como se disse, a 50 %.
