PROCEDIMIENTO DE ANALISIS PARA LA RESTAURACION DE LA ILUMINACION NATURAL EN UN EDIFICIO DE PATRIMONIO CULTURAL EN LA PROVINCIA DE MENDOZA

Toma como ejemplo un edificio considerado Patrimonio Arquitectónico de la Ciudad de Mendoza, en el que se realizarán tareas de restauración de vitrales; presentándose un procedimiento de análisis que fue desarrollado para evaluar el comportamiento del edificio y de sus componentes con respecto a la luz natural. El objetivo es definir una técnica para monitoreo de los sistemas de iluminación natural.

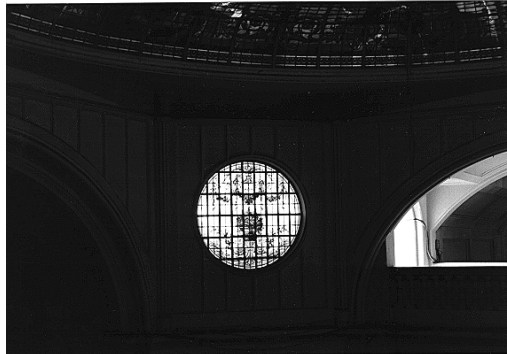
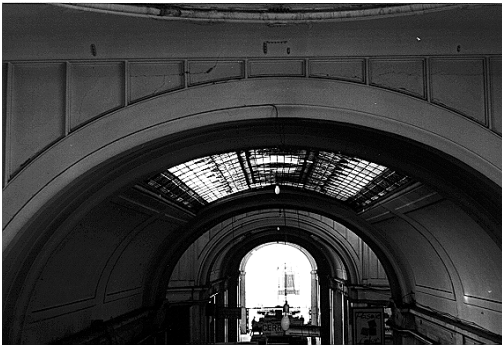
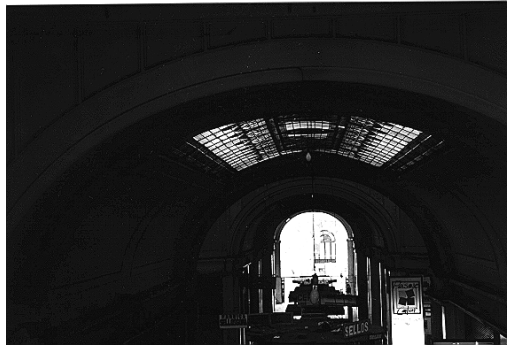
Figura 3. Fotos de los vitrales bajo condiciones de cielo claro. (Izquierda) y cielos nublado (derecha).

- 4- **Relevamiento Fotográfico.** Las fotografías pueden dar una impresión de la calidad de la luz natural en el espacio, pero la imagen depende de las condiciones climáticas del momento en que fueron tomadas por lo que es importante registrar las mismas imágenes con distintas condiciones exteriores. La fotografía por sí sola no debe ser utilizada como técnica de análisis de calidad, ya que no puede comunicar la dinámica propia de la iluminación natural. (Figuras 3 y 4).

Las mediciones de iluminancia realizadas en los pasajes iluminados con los vitrales (Fig. 1) en condiciones de cielo claro varían entre un mínimo de 24 lux a un máximo de 109 lux, siendo la iluminancia exterior medida simultáneamente de 67.000 lux (ver en Fig. 3 fotos izquierda) y entre 19 lux y 76 lux las mediciones realizadas en condiciones de cielo cubierto cuando el valor de la iluminancia exterior era de 4.935 lux. En cuanto a las mediciones de luminancia, se registro un promedio de 200 cd/m^2 considerando a los vitrales como superficies iluminantes bajo condiciones de bóveda celeste de 7.620 cd/m^2 .

Esto demuestra el bajo rendimiento de las superficies iluminantes debido al mal estado de mantenimiento de las mismas. Durante la realización de las encuestas, muchos visitantes del Pasaje respondieron que no habían notado que había vitrales, el aspecto interior es lúgubre aún en días de cielo claro.

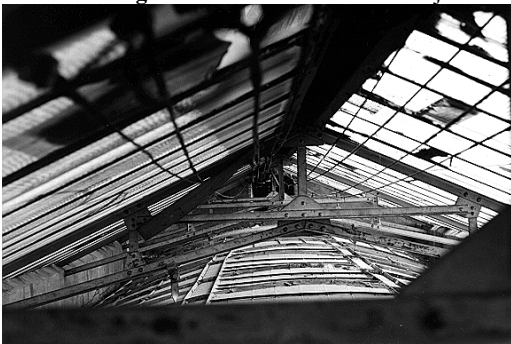
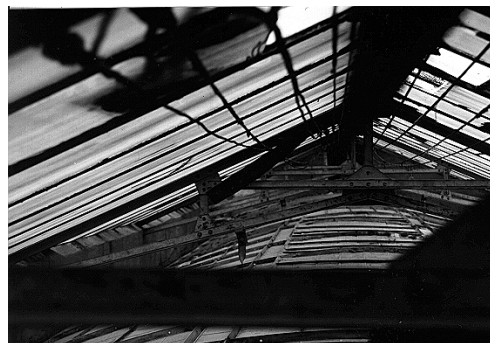
Figura 4. Vista interior de las protecciones exteriores de los vitrales. (Cielo claro con sol izq. y nublado derecha).

Es importante destacar que los sistemas de iluminación natural (como todos los sistemas de acondicionamiento pasivo) dependen fundamentalmente de su operatividad y mantenimiento en el tiempo, por lo que los sistemas exteriores de protección de los mismos deben estar pensados muy cuidadosamente para permitir un acceso seguro y completo de las superficies transparentes o traslúcidas

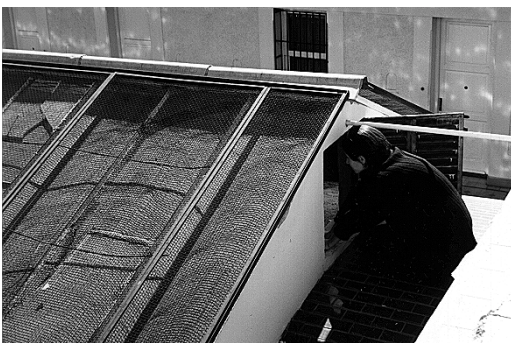
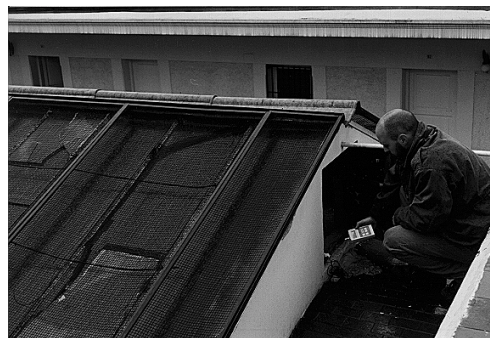
Figura 5. Mediciones de transmitancia del Sistema de protección (Cielo claro con sol izq. y nublado der.)

Se propondrá mejorar el rendimiento luminoso del sistema de protección exterior de los vitrales, lo que resultara en un ambiente luminoso más adaptado a las necesidades visuales de los ocupantes y la recuperación del valor de la obra original, ya que en las condiciones actuales la transmitancia es sólo de 0.77% de la iluminación exterior. El procedimiento de evaluación (objetivo y subjetivo) se repetirá una vez concluidas las tareas de restauración de los vitrales para poder cuantificar la mejora.

- 2- **Caracterización de materiales transparentes y traslúcidos.** Medición de transmitancia y de reflectancias interiores. La transmitancia de las superficies vidriadas se realiza con un Luxímetro, midiendo la iluminancia (I_e) por afuera del vidrio y la iluminancia (I_i) por el interior del vidrio. (Fig. 5).
