Geodinámica de los sitios arqueológicos de la quebrada Chakan-Cusco

Katherin Ancco ¹, Luis Albinez ¹, José Cárdenas¹, Enoch Aguirre ², Vanesa Valverde¹, Tomasa Flores¹

¹Universidad Nacional San Antonio Abad del Cusco, UNSAAC

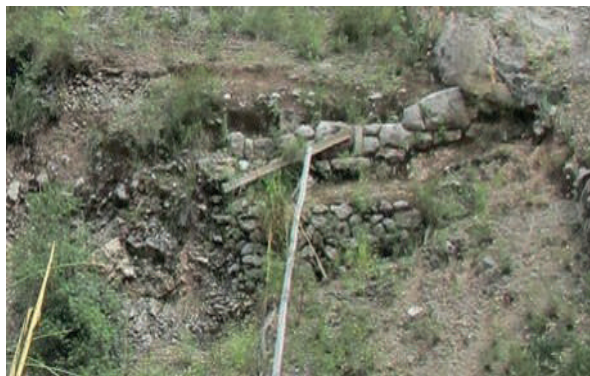
Foto 1. Mantenimiento deficiente del sitio arqueológico Llaullipata.

A nivel de arquitectura; los caminos, muros de estructuras, muros de andenes y huacas sufren deterioro (Foto 1) a causa de factores naturales y antrópicos. Principalmente la vegetación desestabiliza los muros y deteriora caminos y huacas al igual que los factores climáticos; así como de una serie de canalizaciones y andenes destruidos o muy deteriorados por acción humana, deslizamientos activos, erosión y huaycos, tomando en cuenta la falta de mantenimiento de las antiguas obras hidráulicas de los inkas.

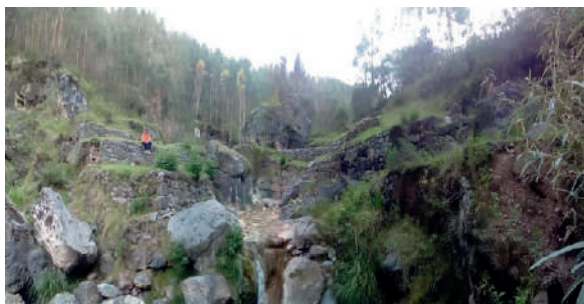
Foto 2. Vista panorámica del sitio arqueológico, 7 Bateas.

En la figura 7 al empalmar el shp de inventario de movimientos en masa con el shp de sitios arqueológicos, observamos por ejemplo que 7 Bateas (Foto 2) se ve afectado al estar ubicado al pie de un enorme deslizamiento antiguo tipo rotacional, ya que la causa de sus reactivaciones recientes colindantes al cauce, están dadas por escapes de agua de tuberías y el mantenimiento deficiente del sistema de drenaje, dicho deslizamiento está cubierto por una cobertura de bosques de estrato medio denso de eucalipto, la misma que estabiliza el deslizamiento.
