MOVIMIENTOS EN MASA EN LAS MICROCUENCAS JACTAY, TINGORAGRA-LA FLORIDA Y LLICUA, Y SU INFLUENCIA EN LA CIUDAD DE HUÁNUCO

Bilberto Zavala Carrión

INGEMMET, Av. Canadá 1470, San Borja-Lima, bzavala@ingemmet.gob.pe

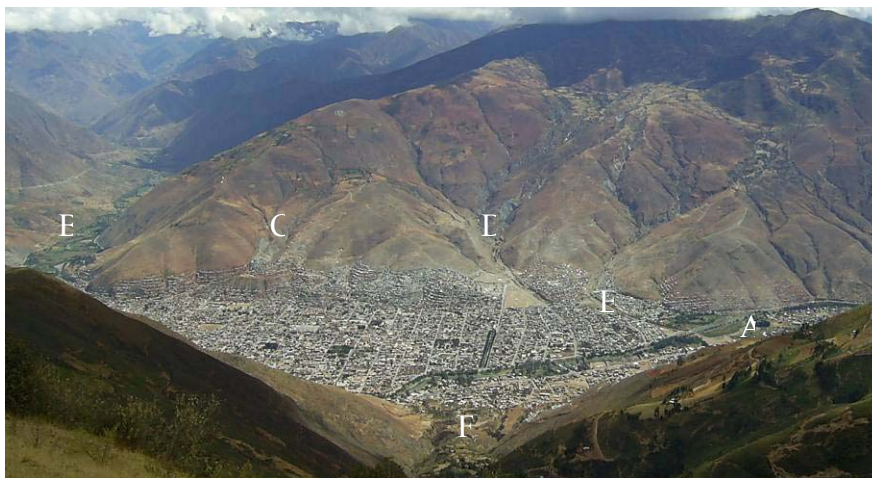
Foto 1. Vista hacia el Oeste de la ciudad de Huánuco. Se aprecian laderas afectadas por cárcavas, terrazas y abanicos en el valle del río Huallaga (A). En el lado izquierdo de la foto el valle del río Higuera (B), al centro las quebradas Jactay (C), Tingoragra-Rondos (D), La Florida (E) y Llicua (F). Nótese el crecimiento de la ciudad hacia áreas marginales (laderas).

Tres FD ocurridos en esta quebrada controlan la morfología del cauce actual del río Huallaga (Foto 1). El abanico mayor corresponde al depósito de FD que se abre desde Puellas, con ligera pendiente hacia el río y ocupa una superficie de 1 000 m x 1 200 m. Su disposición sugiere un aporte de la quebrada Puellas. Un FD más reciente, y distribuido hacia el sur, generó una desviación del cauce del Huallaga, ocupando un área de 450 x 400 m, y más recientemente ocurrió uno menor (200 x 250 m). Depósitos de FD ocasionales de las últimas décadas, son identificables desde la avenida Huallayco hacia Puellas, y también en la parte media de la quebrada.
