Informe Técnico N° A6835

INSPECCIÓN HIDROGEOLÓGICA DEL SISTEMA DE ABASTECIMIENTO DE AGUA POTABLE DEL CENTRO POBLADO DE SAN JERÓNIMO DE TUNÁN

Región Junín
Provincia Huancayo
Distrito San Jerónimo de Tunán

NOVIEMBRE
2018

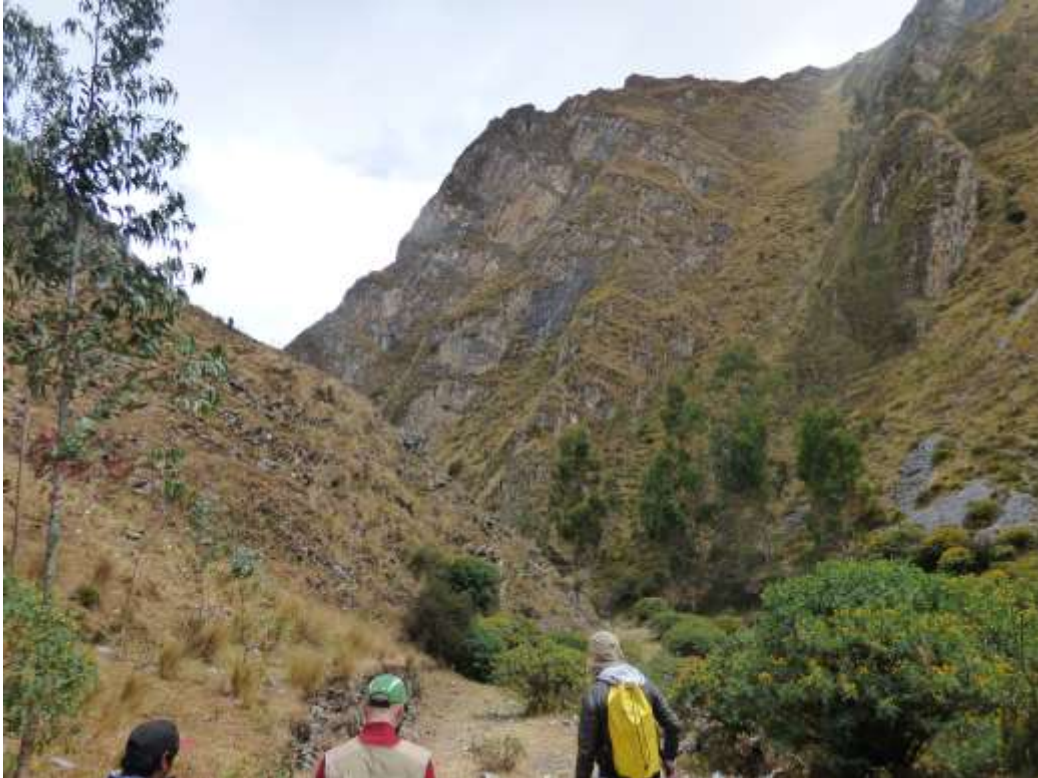
Las montañas en rocas sedimentarias (RM-rs) se ubican en el extremo nororiental de la zona de estudio, en este sector de Ingenio las elevaciones montañosas en calizas poseen altas pendientes (Fotografía 4.1), cuya coincidencia de cambios de litología (entre calizas y areniscas) generan la surgencia de un gran manantial (Ancall, 104 L/s), a esto se suma la presencia de fallas de dirección noroeste sureste y la dirección de buzamiento al sur, que condicionan la dirección de flujo en la surgencia. En el eje de la quebrada se observa en la margen izquierda del curso

Fotografía 4.1. Montañas en rocas sedimentarias, camino al sector de Ingenio, Nótese las laderas de alta pendiente y la elevación de la montaña.

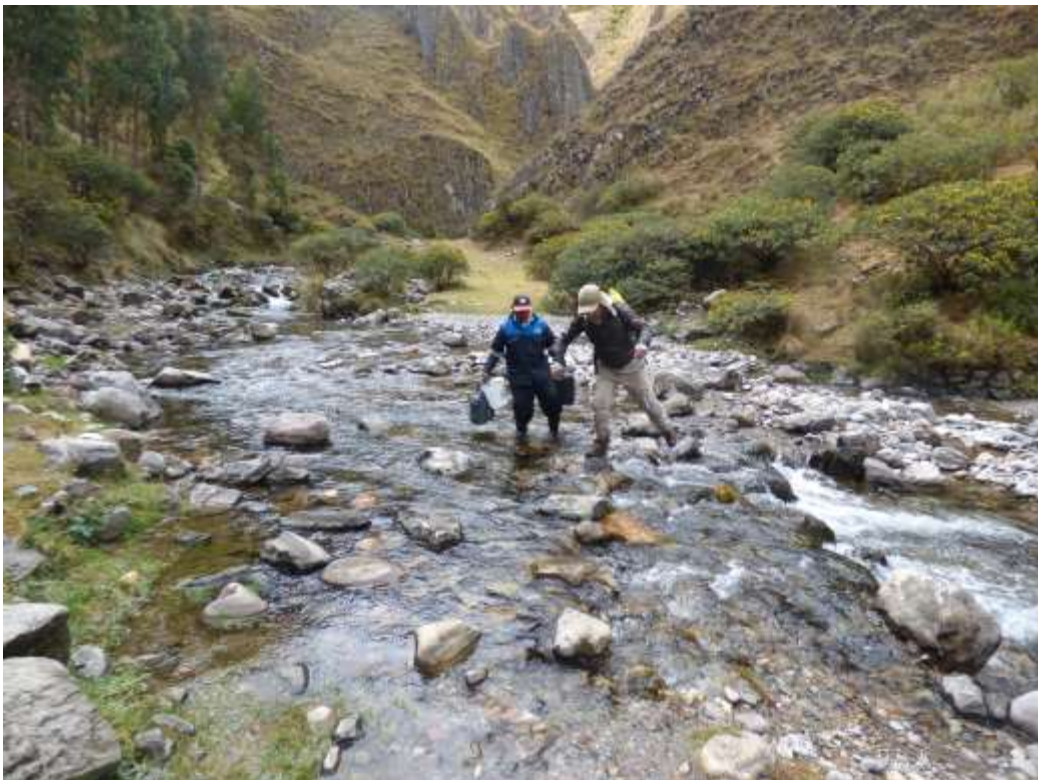
Fotografía 4.2. Quebradas que forman parte de la disección de las montañas de rocas sedimentarias.

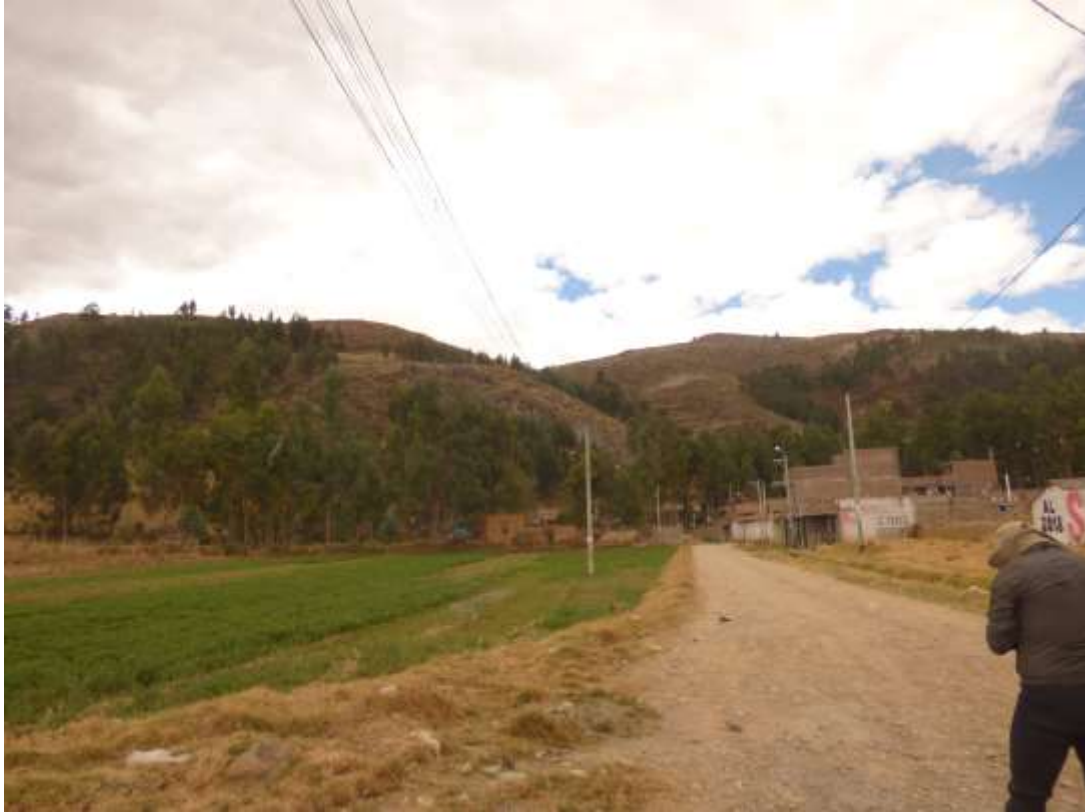
Fotografía 4.3. Colinas en rocas sedimentarias, en el sector de San Jerónimo de Tunán, conformadas por rocas sedimentarias e intrusivas, a media altura se ubican las surgencia de aguas subterráneas en forma de manantiales.

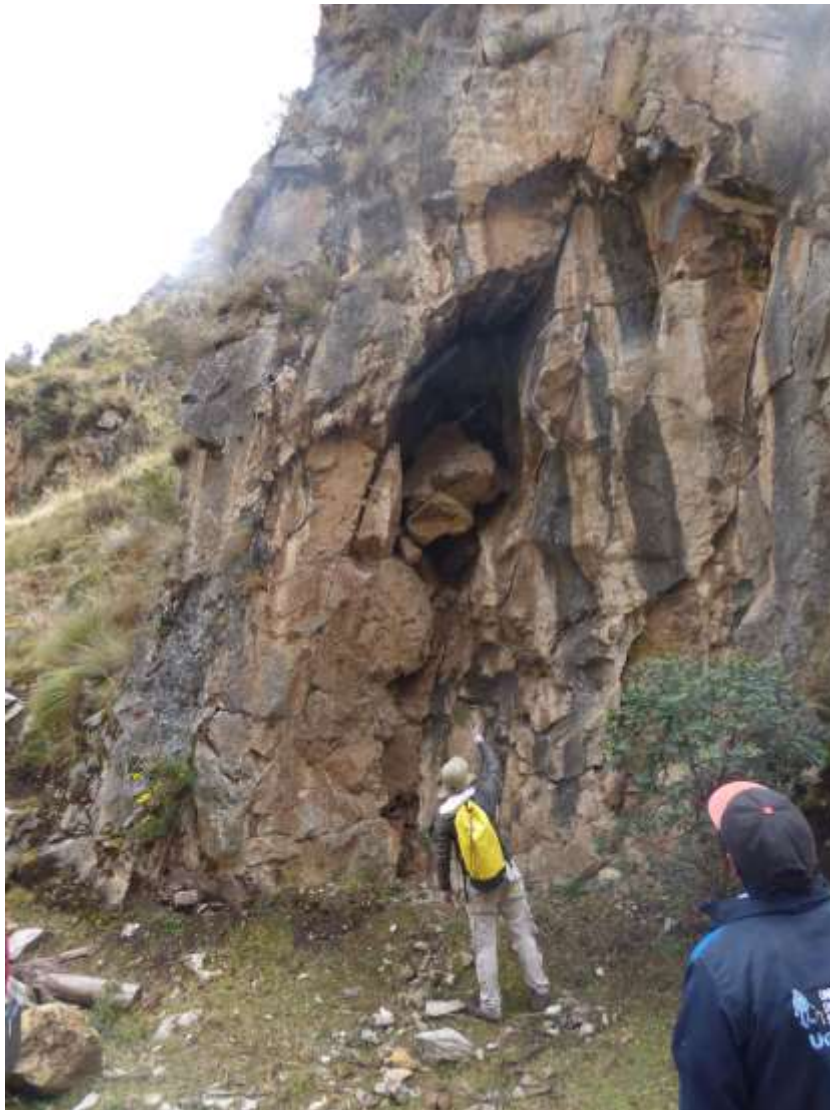
Fotografía 5.1. Sector de Ingenio, nótese los rastros de infiltración en las fracturas de las rocas.

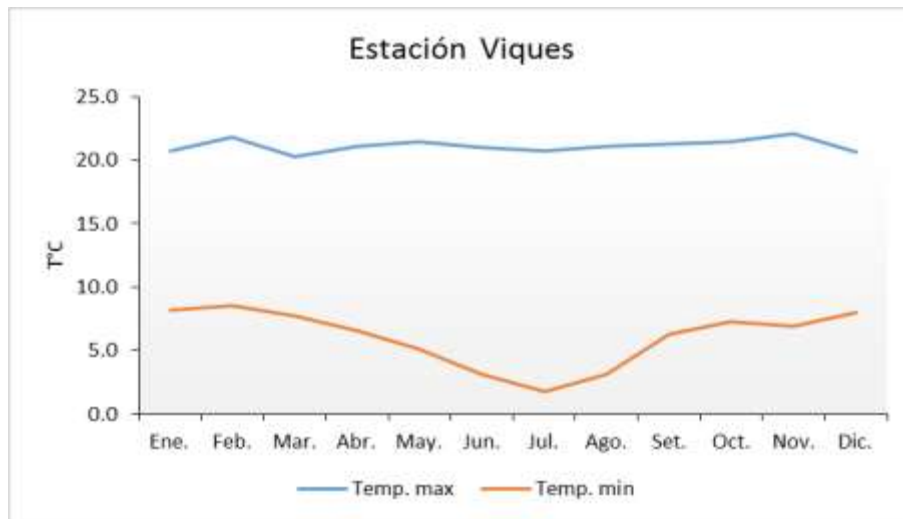
Gráfico 5.1. Estación Viques, variaciones temporales de temperatura (2013-2017).

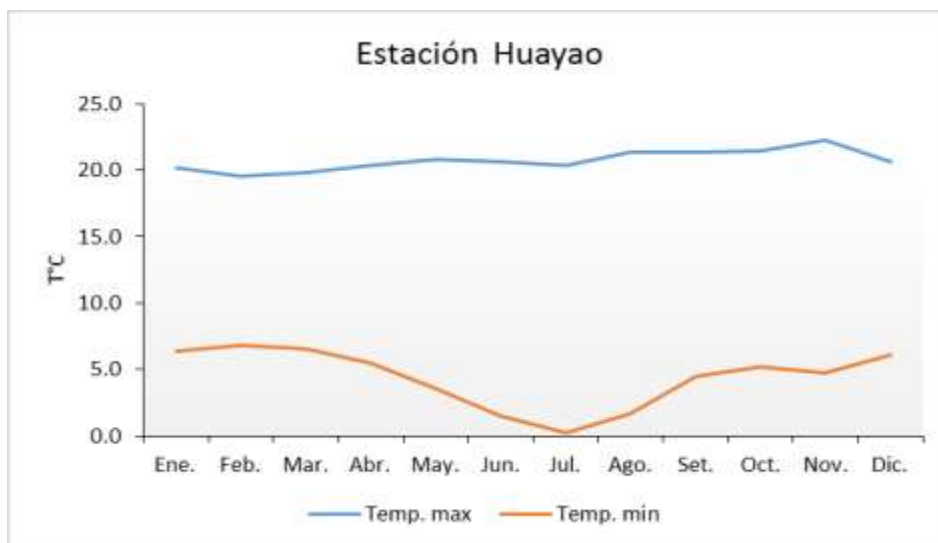
Gráfico 5.2. Estación Huayao, variaciones temporales de temperatura (2013-2017).

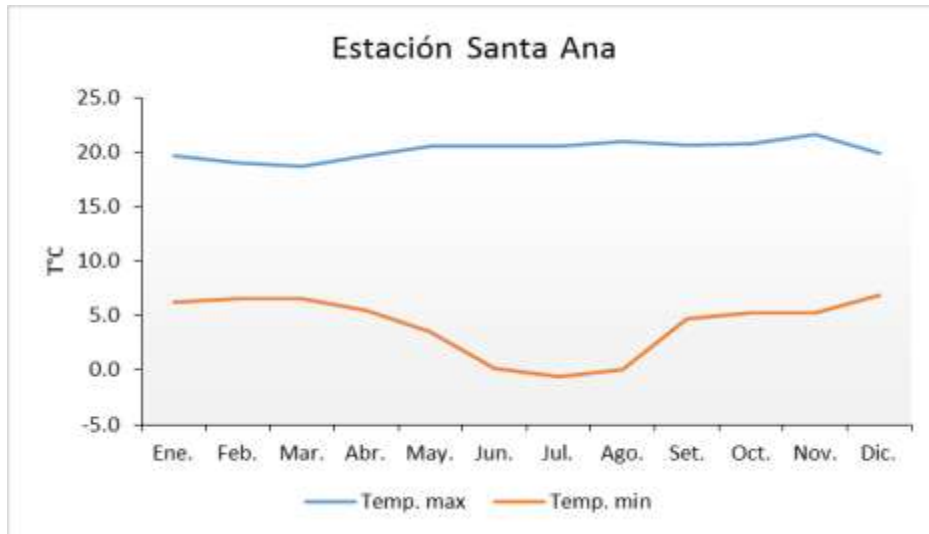
Gráfico 5.3. Estación Santa Ana, variaciones temporales de temperatura (2012-2017).

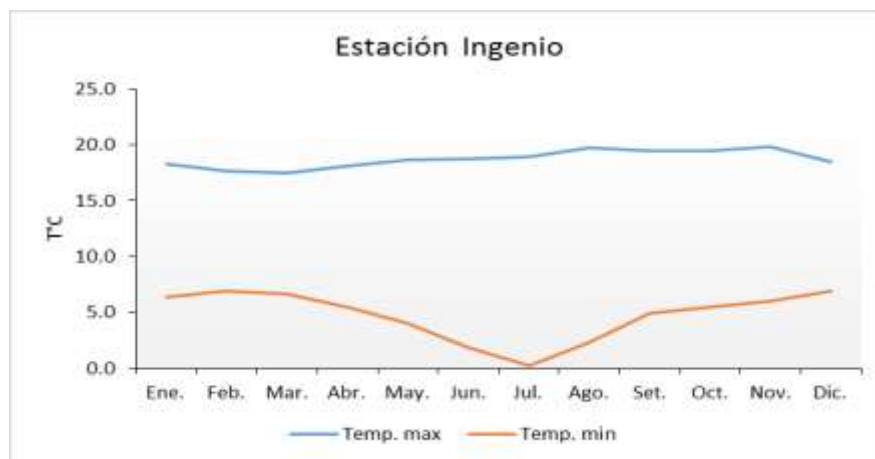
Gráfico 5.4. Estación Ingenio, variaciones temporales de temperatura (2012-2017).

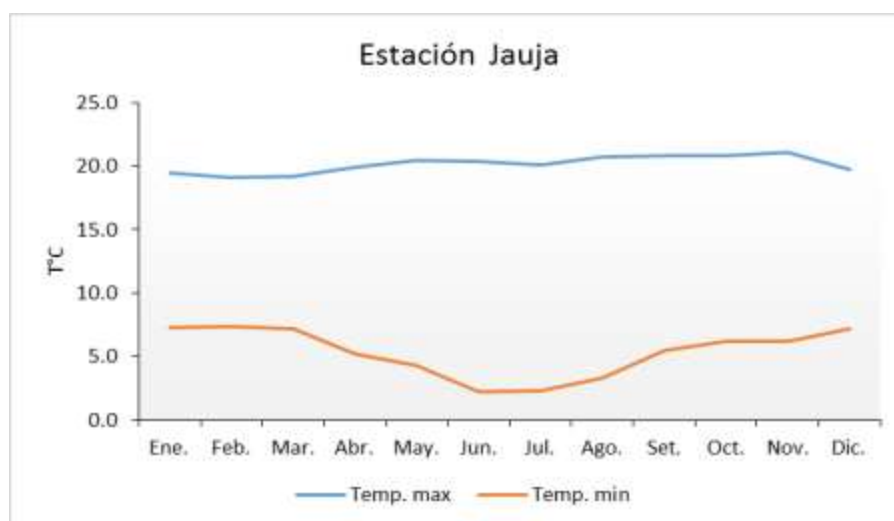
Gráfico 5.5. Estación Jauja, variaciones temporales de temperatura (2013-2017).

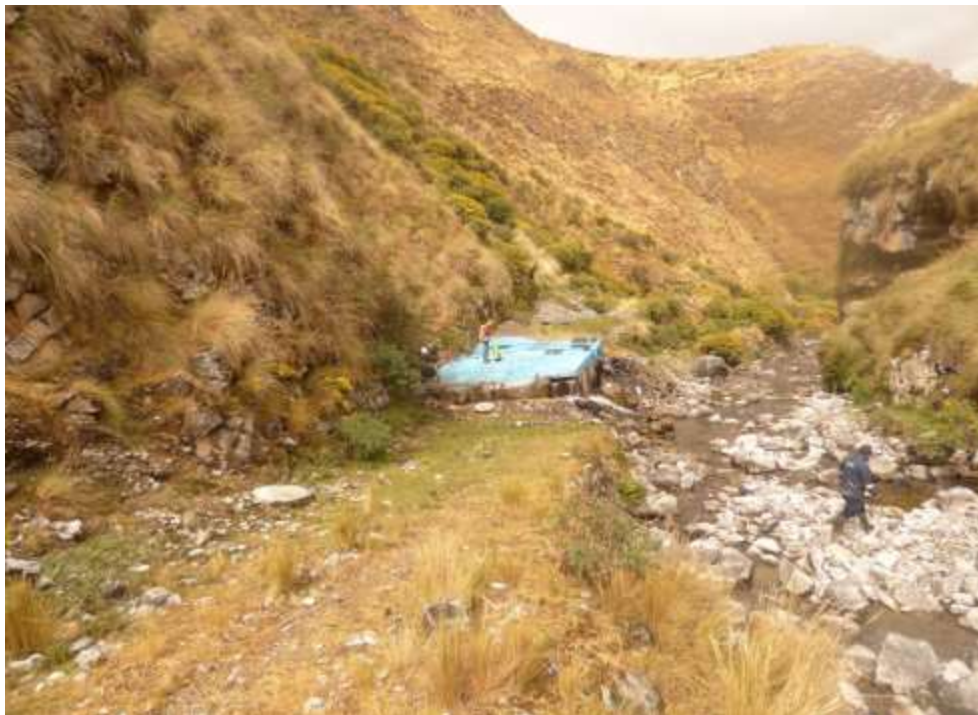
En el Ingenio se ubica el río Chía (Fotografía 5.2), cuyos caudales son muy variables, elevados cuando responden a la época de mayor precipitación pluvial y se reduce considerablemente en la época de estío. El agua del río Chía en su mayoría es usada por pisigranjas o criaderos de trucha, que además es el insumo principal de los restaurantes de la zona (Figura 5.2).

Fotografía 5.2. Río Chía, donde también se encuentra la captación del Ingenio, que abastece de agua potable al centro poblado de San Jerónimo de Tunan.

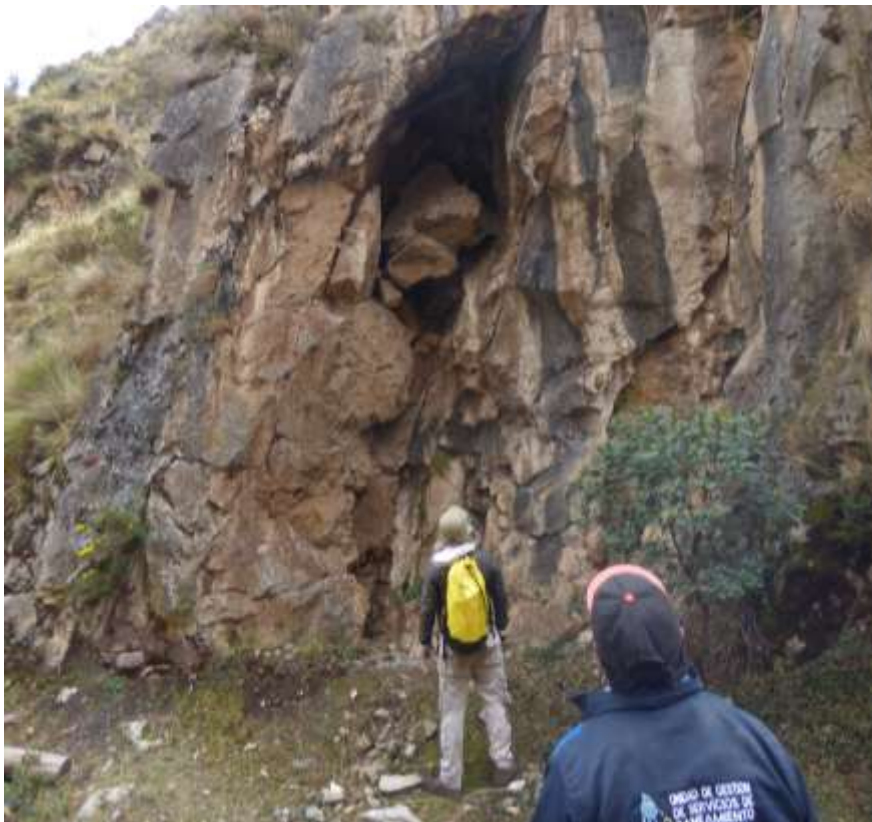
En San Jerónimo de Tunan Aflora en dos sectores: 1) En el cerro Orocancha, alargado de noroeste a sureste cuyo límite con el borde inferior es con el Grupo Cabanillas en contacto fallado y con el techo en contacto concordante con las calizas blancas de la Formación Chambará 2) Entre las localidades de Nahuipuquio y Rimaycancha en una franja alargada y truncada por dos fallas de contacto, de dirección noroeste sureste, cubierto por depósitos cuaternarios en dos sectores. La falla que pone en contacto al Grupo Mitú con la Formación Chambará, se ubica en el eje condonante con las surgencias de aguas subterráneas del sector de Ingenio, a la altura del cerro Campañayoc donde afloran areniscas de grano fino de ambiente continental (Fotografía 6.1)

Fotografía 6.1. Afloramiento de areniscas rojizas de grano fino pertenecientes al Grupo Mitú, en las inmediaciones del Ingenio.

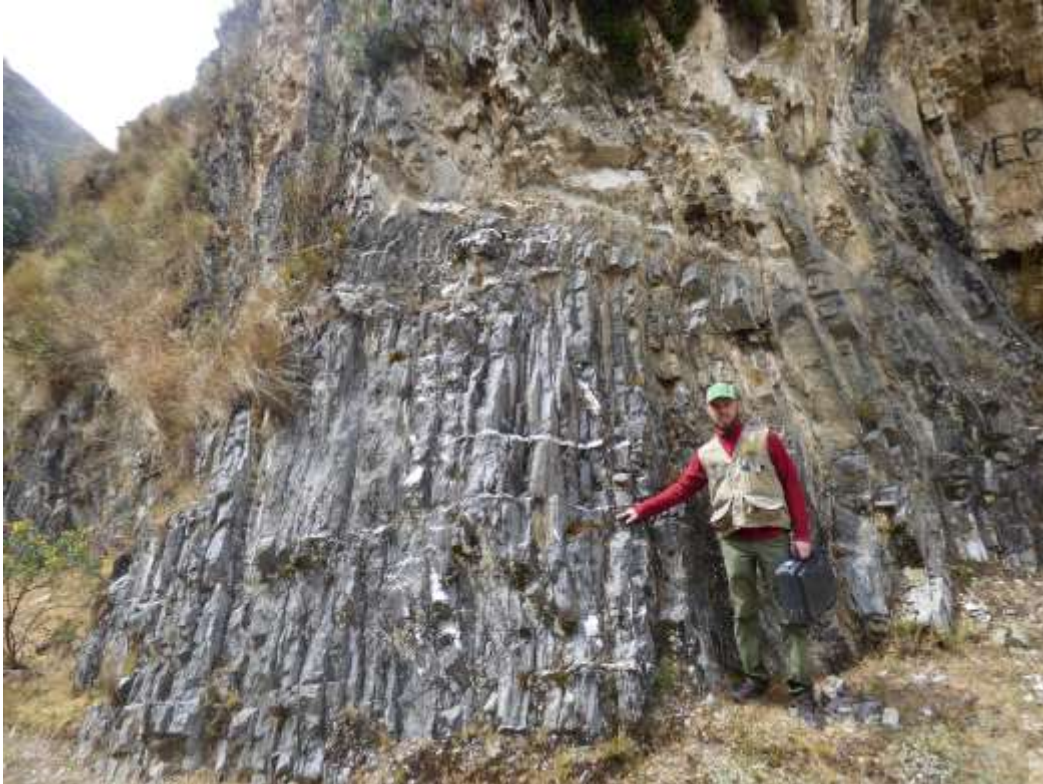
Se observan también afloramientos de calizas de la Formación Chambará en el sector de Ingenio (sector de donde viene gran parte del agua potable para San Jerónimo de Tunan). Los afloramientos corresponden a una franja de dirección noroeste sureste y se encuentra truncado por afloramiento del Grupo Cabanillas y las formaciones Aramachay y Condorsinga. En la falla noreste suroeste que pone en contacto a las calizas blancas de la Formación Chambará con las areniscas del Grupo Mitú, aflora el manantial del Ingenio, el de mayor caudal (Ancall 104.0 L/s), el mismo que no ha sido posible aforar en forma completa, por encontrarse sellado (se realizaron aforos diferenciales). En este sector afloran calizas blancas a beige en estratos delgados a gruesos, altamente fracturados, en su mayoría los buzamientos son de alta pendiente (Fotografía 6.2), los cuales favorecen a la infiltración de aguas de lluvia y constituyendo un acuífero fisurado.

Fotografía 6.2. Afloramiento de calizas de la Formación Chambará, altamente fracturado y con buzamientos verticales, los cuales constituyen un acuífero fisurado.

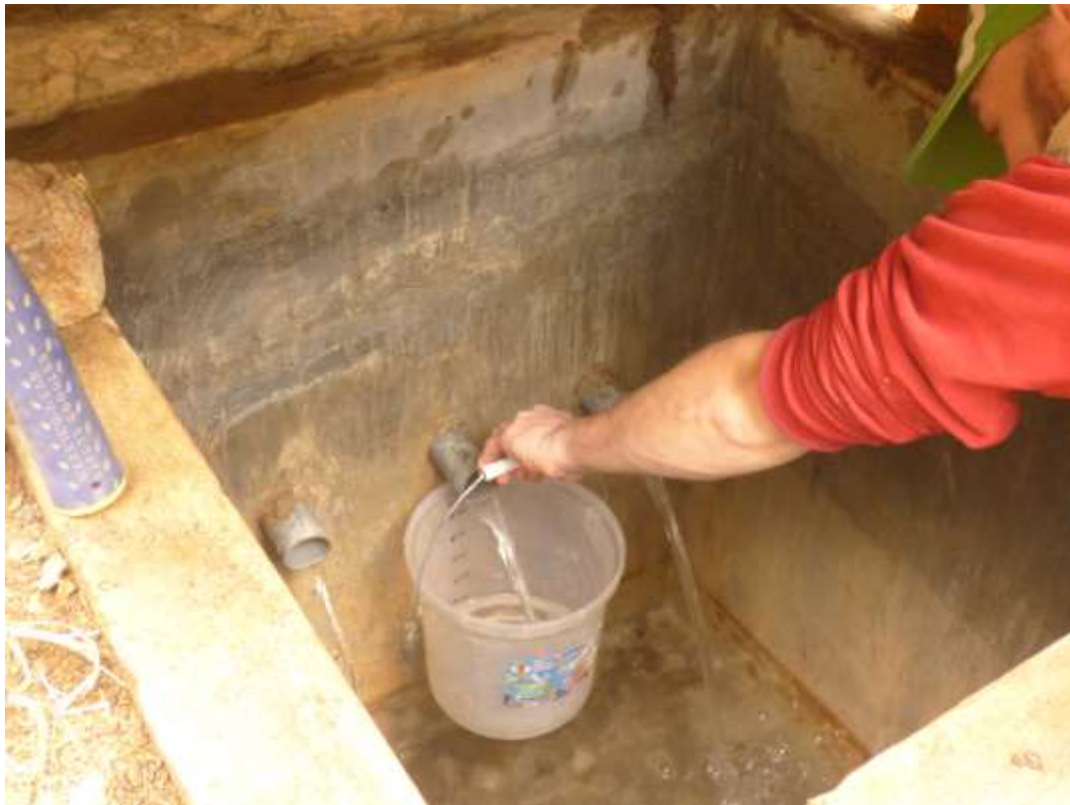
Fotografía 7.1 Manantial Dos de Mayo, aforado con el método volumétrico, $Q = 0.5$ L/s.

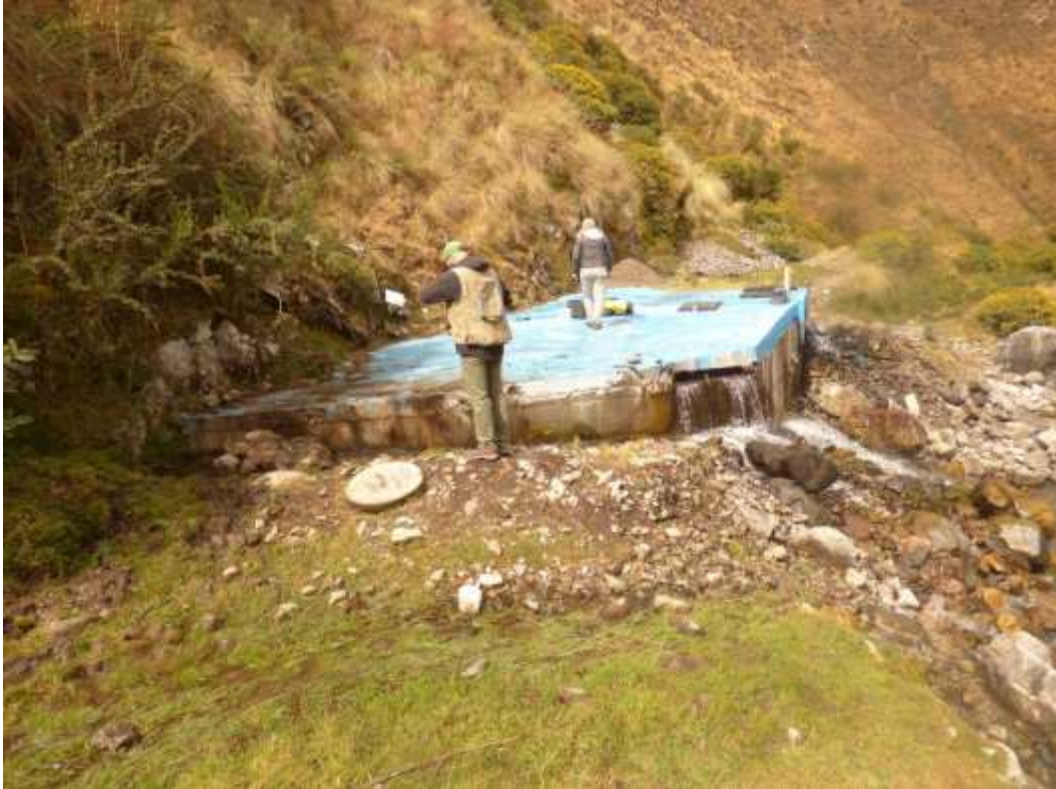
En el sector de El Ingenio, los manantiales, procedentes de acuíferos fisurados kársticos, presentan mayor caudal. El manantial captado Ancall presenta el valor de caudal más elevado con 104.0 L/s aproximadamente (Fotografías 7.2 y 7.3).

Fotografía 7.2. Manantial captado Ancall

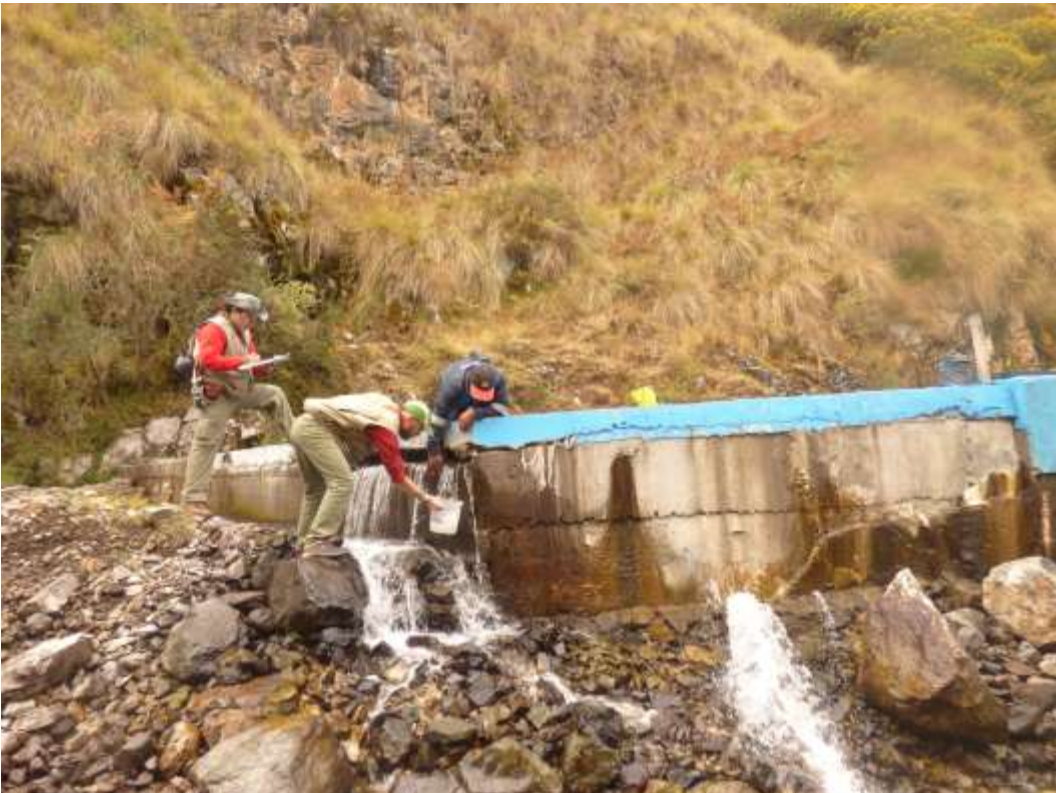
Fotografía 7.3. Aforo del manantial captado Ancall con el método volumétrico, $Q = 104.0$ L/s.

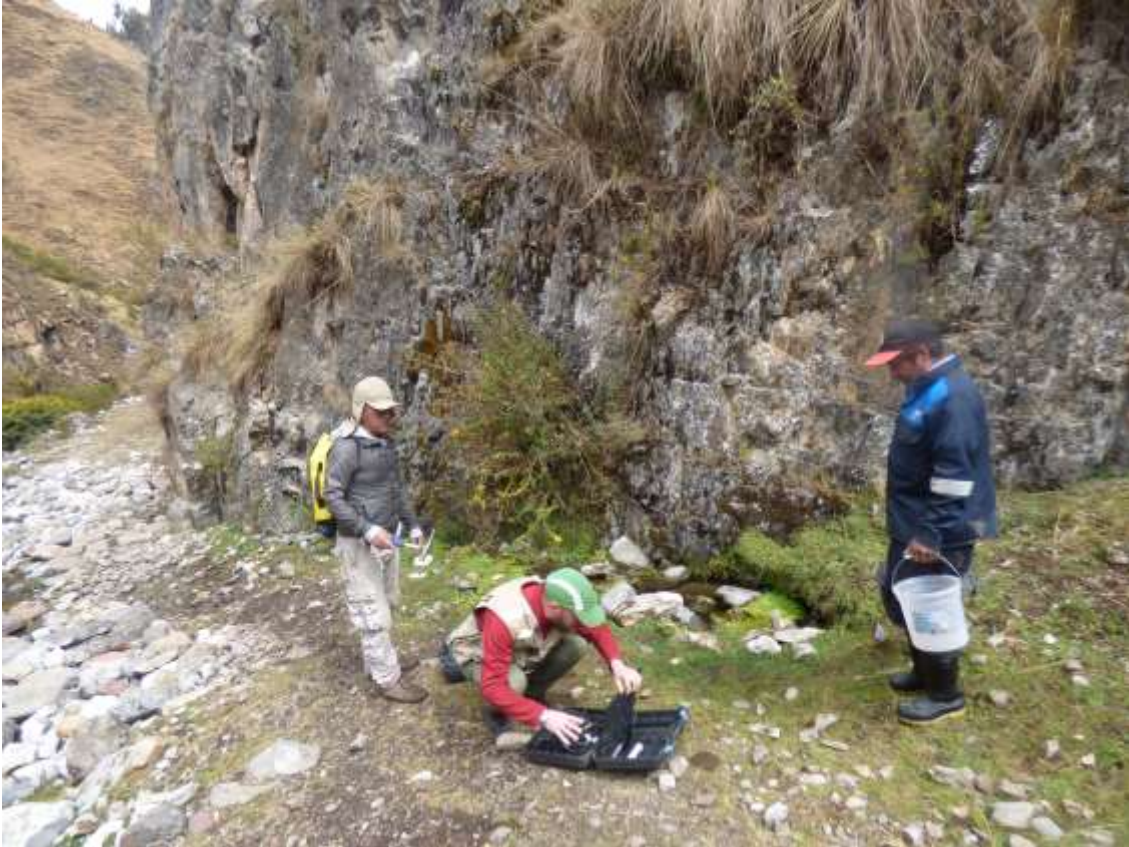
Fotografía 7.4. Manantial Ancall 2, $Q=3.5$ L/s

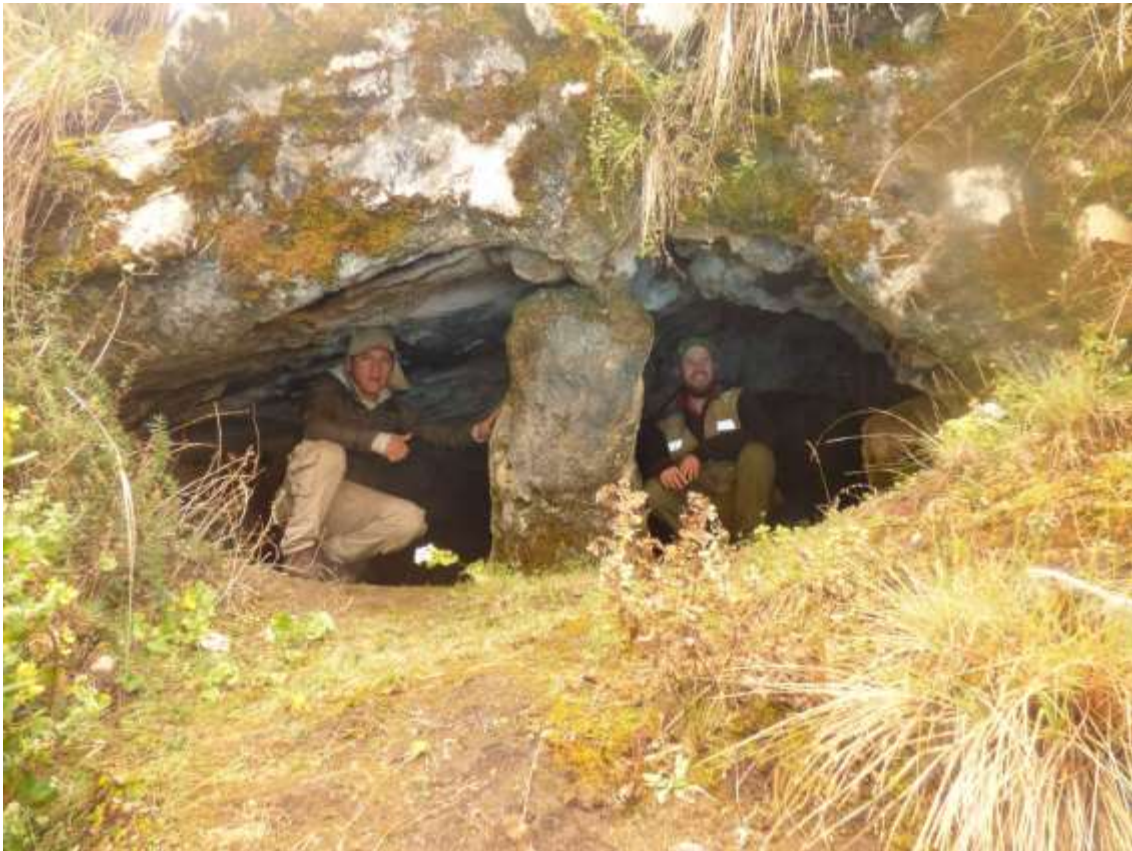
En San Jerónimo de Tunan la predominancia es las fracturas, sin embargo, no descartamos que exista algún grado de karstificación ya que cerca de la captación Ancall, se ubica una pequeña caverna de más de 2.5 m de profundidad (Fotografía 7.5).

Fotografía 7.5 Cueva en presencia de una columna, en las inmediaciones de la captación del Manantial Ancall. Evidenciando la posible presencia de niveles de karstificación.

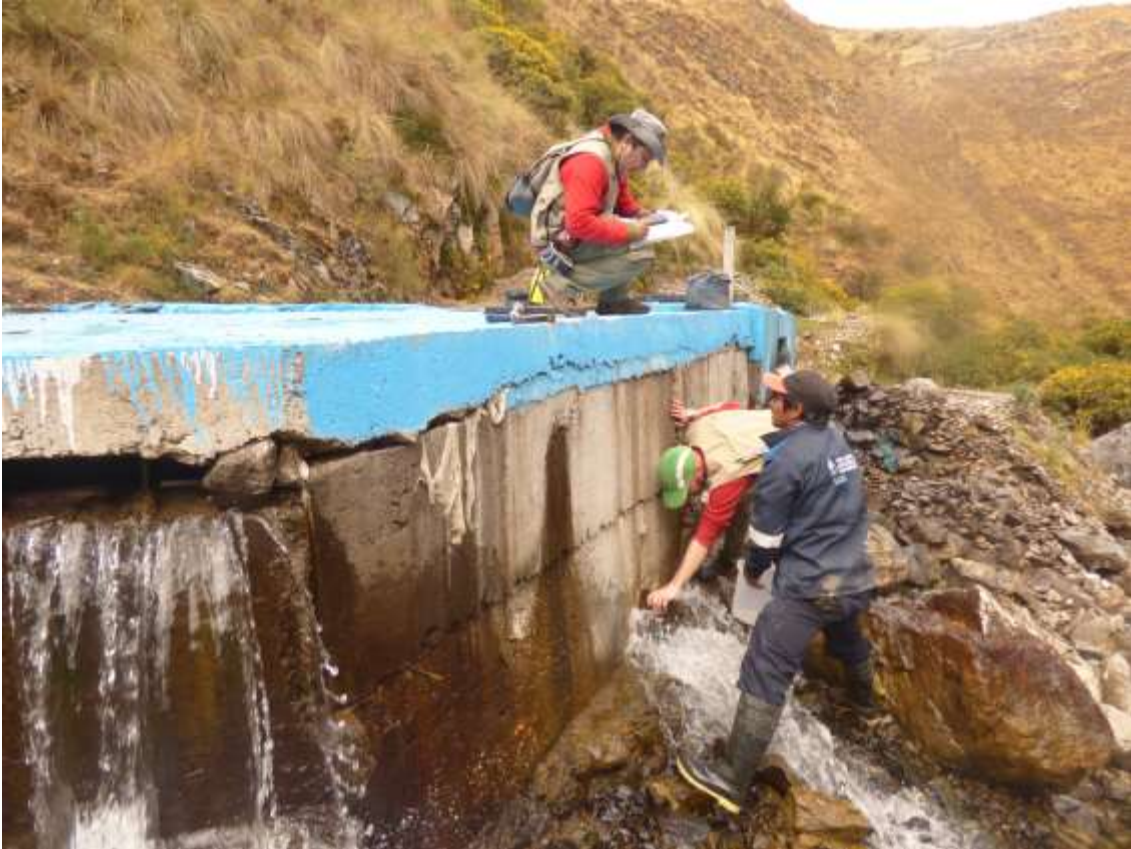
Fotografía 7.6 Manantial Ancall, aforo diferencial en diversos puntos de la surgencia que desborda la capacidad de la infraestructura de captación instalada.

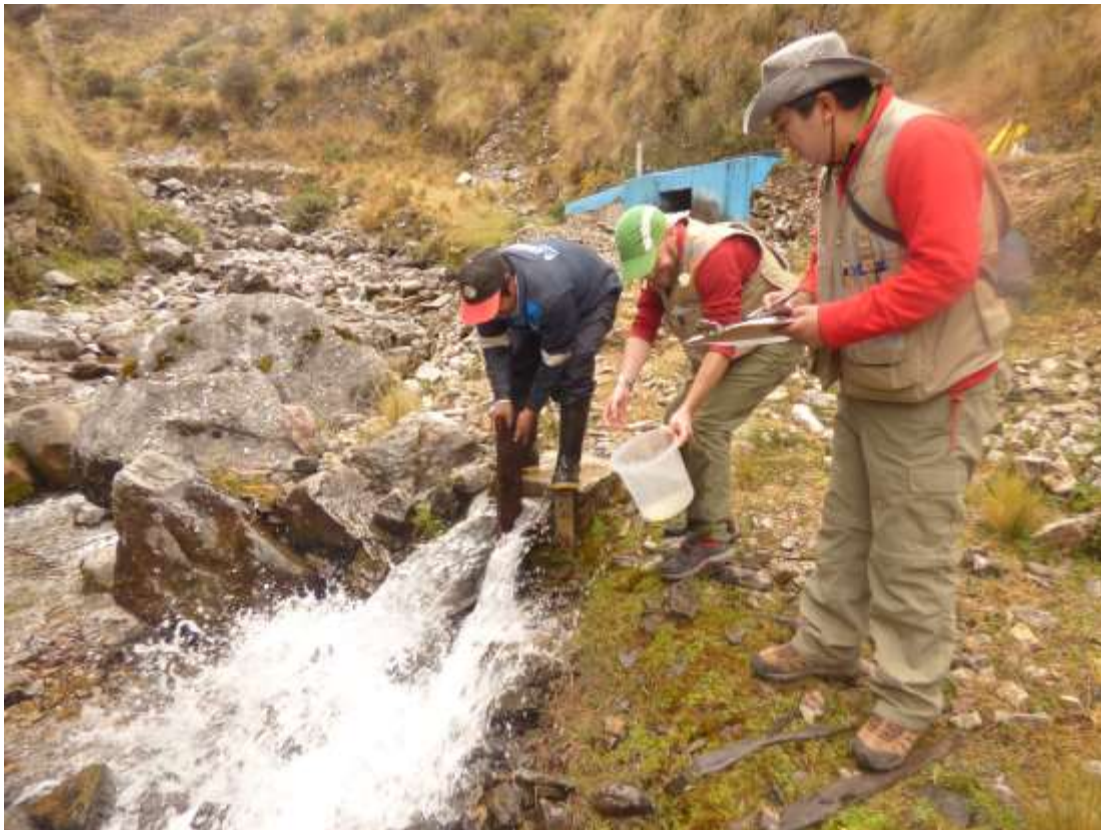
Fotografía 7.7 Manantial Ancall, aforo diferencial en el punto de mayor producción del manantial

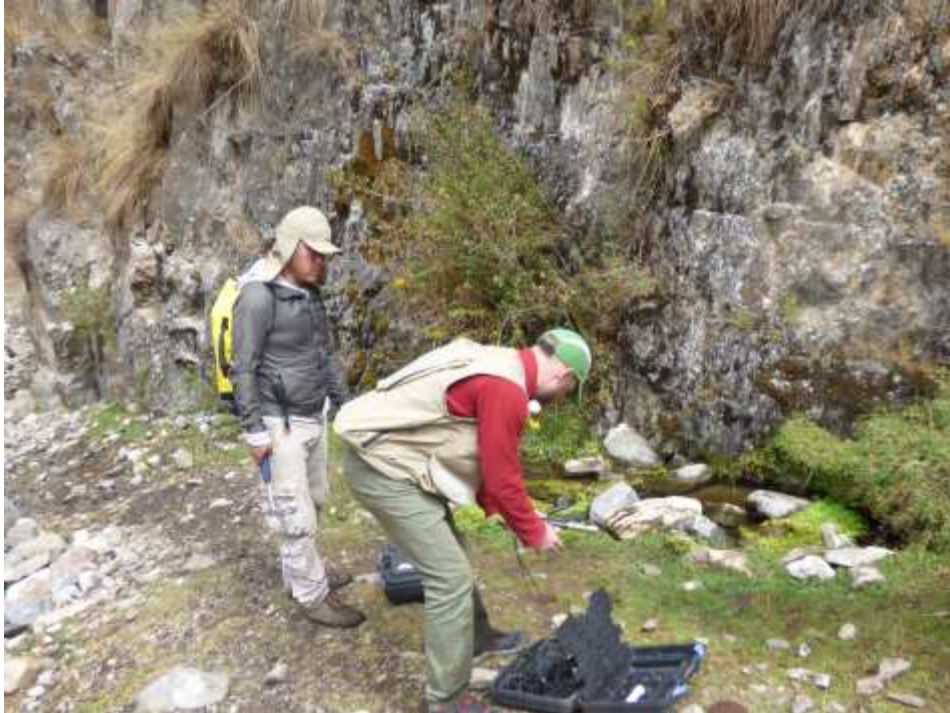
Fotografía 7.8 Manantial Ancall 2, nótese la surgencia por debajo del afloramiento rocoso.

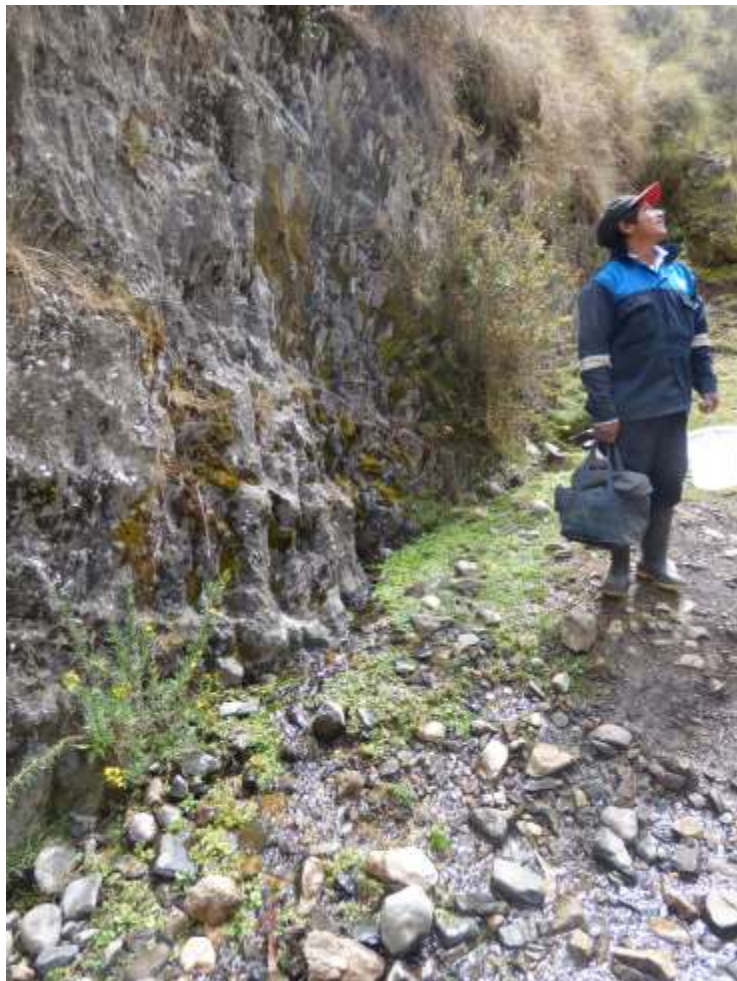
Fotografía 7.9 Manantial Ancall 3, nótese la surgencia del agua en el contacto entre las calizas y el suelo.

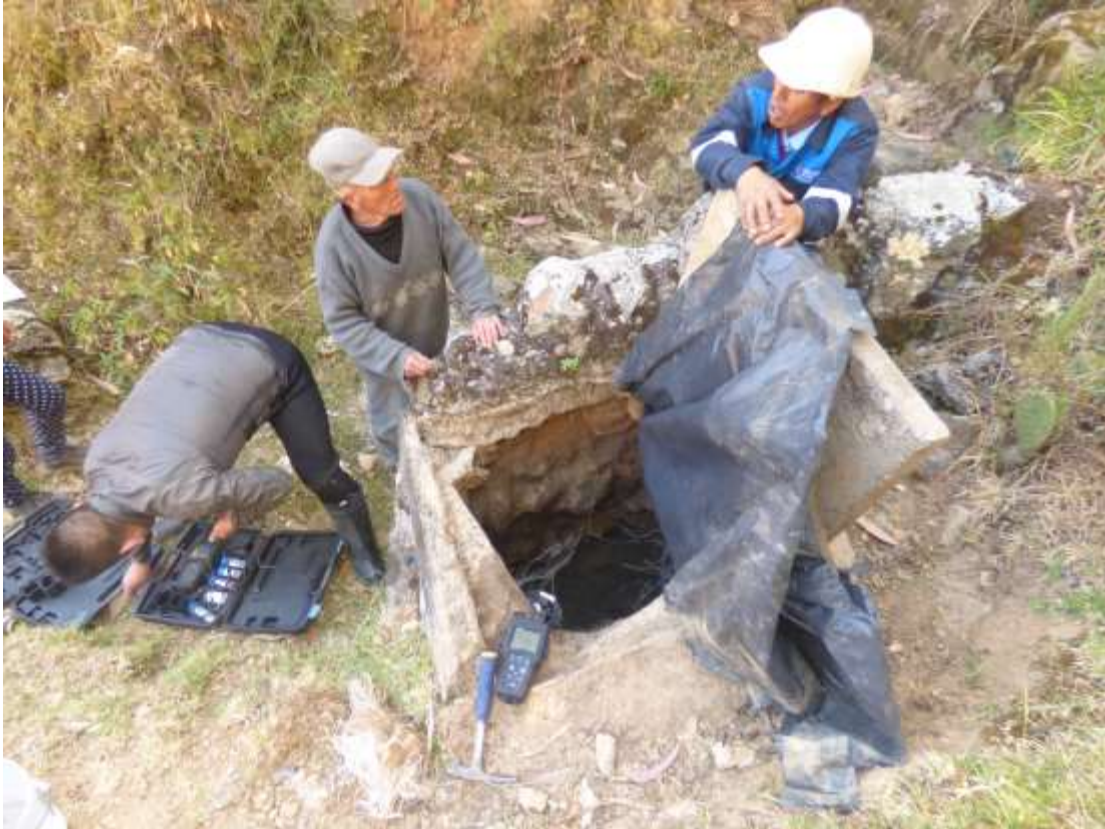
Fotografía 7.10 Manantial Alahuato, nótese la captación rustica con uso de plástico y tapa de cemento desgastado

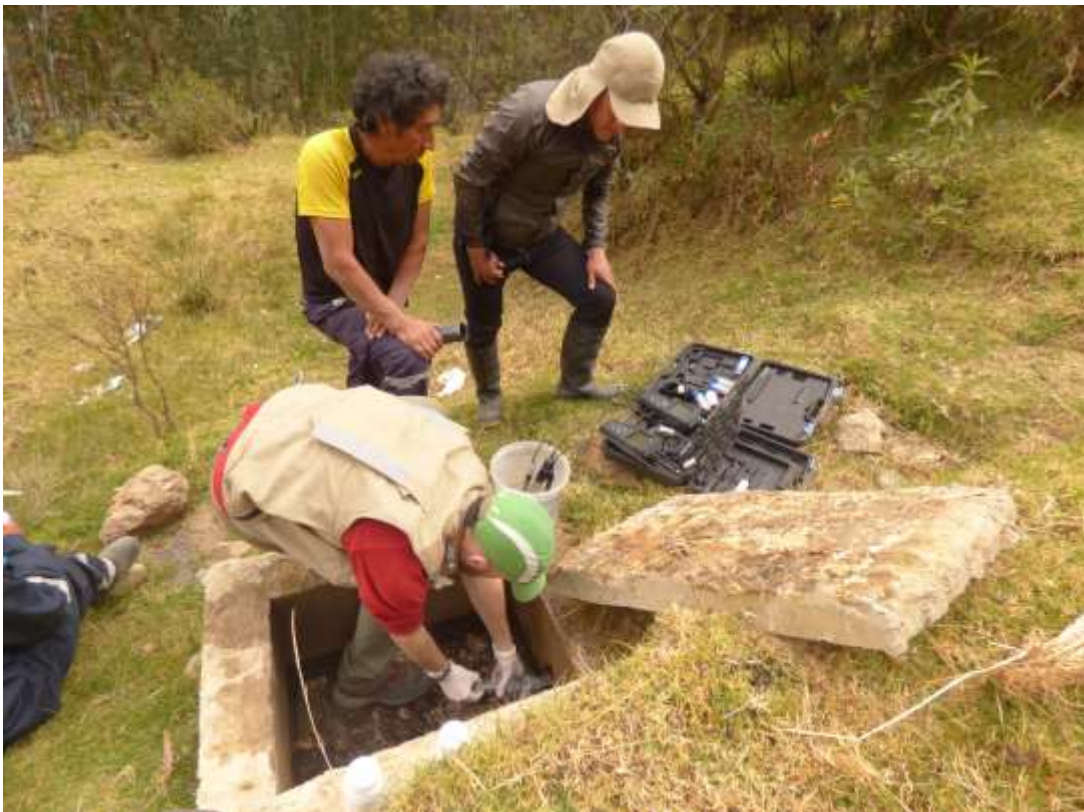
Fotografía 7.11 Manantial Vitas 1, nótese la cámara de reunión con filtros de grava.

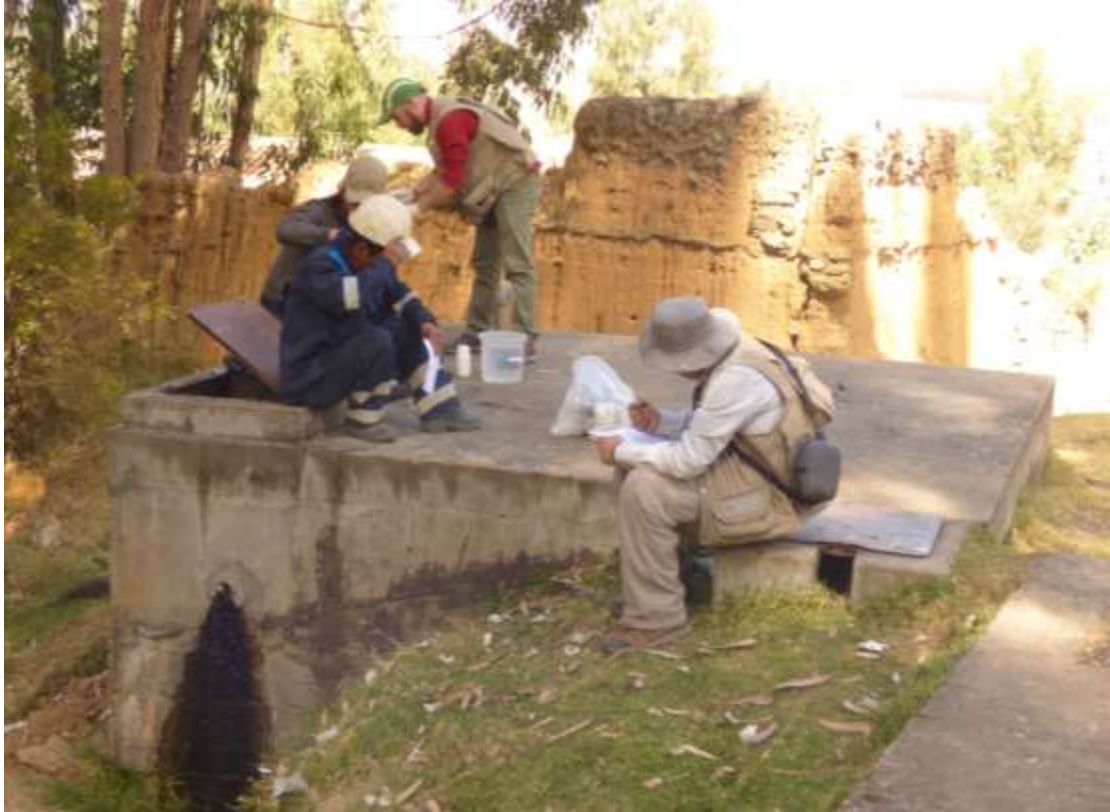
Este acuitardo aflora al suroeste de la zona de estudio. En el sector de San Jerónimo de Tunán, la geología está compuesta de materiales impermeables a semipermeables, su litología es principalmente metamórfica, con presencia de esquistos y pizarras, también se aprecian niveles de areniscas y conglomerados, precisamente en estos materiales se encuentran los manantiales de bajo caudal. El carácter poco permeable de estas areniscas se refleja en los caudales muy bajos de los manantiales (entre 0.5 y 8.0 L/s) en la parte inmediata superior, se tiene afloramientos de roca intrusiva, que aflora en forma de un dique, tiene fracturas subsuperficiales dentro de una serie de un sistema de dos fallas, a manera de una franja de dirección nor oeste sur este y cortados por fallas de dirección nor noroeste a sur sureste. Esta característica estructural es la que permite tener producción de aguas subterráneas de bajo caudal dentro de los acuitardos. Los manantiales de bajo caudal se utilizan en el consumo humano de gran parte del centro poblado de San Jerónimo de Tunan. Son 6 manantiales, que afloran alineados, en contacto con los niveles cuaternarios (Fotografías 7.10 y 7.11). Los manantiales tienen un sistema de agua potable con captación, aducción, reservorio y distribución domiciliaria, pero su infraestructura se encuentra deteriorada (Fotografía 7.12).

Fotografía 7.12 reservorio deteriorado por la salida de agua en el reboso.

Se propone, intervenir en mejorar las captaciones, y todo el sistema de agua potable de Vitas, realizar estudios para emplazamiento de una presa en El Ingenio, considerando, límites hidrogeológicos y la presencia de las fallas noroeste sureste, mejorar la captación del manantial Ancall, a fin de aprovechar al máximo los recursos hídricos actualmente disponibles.

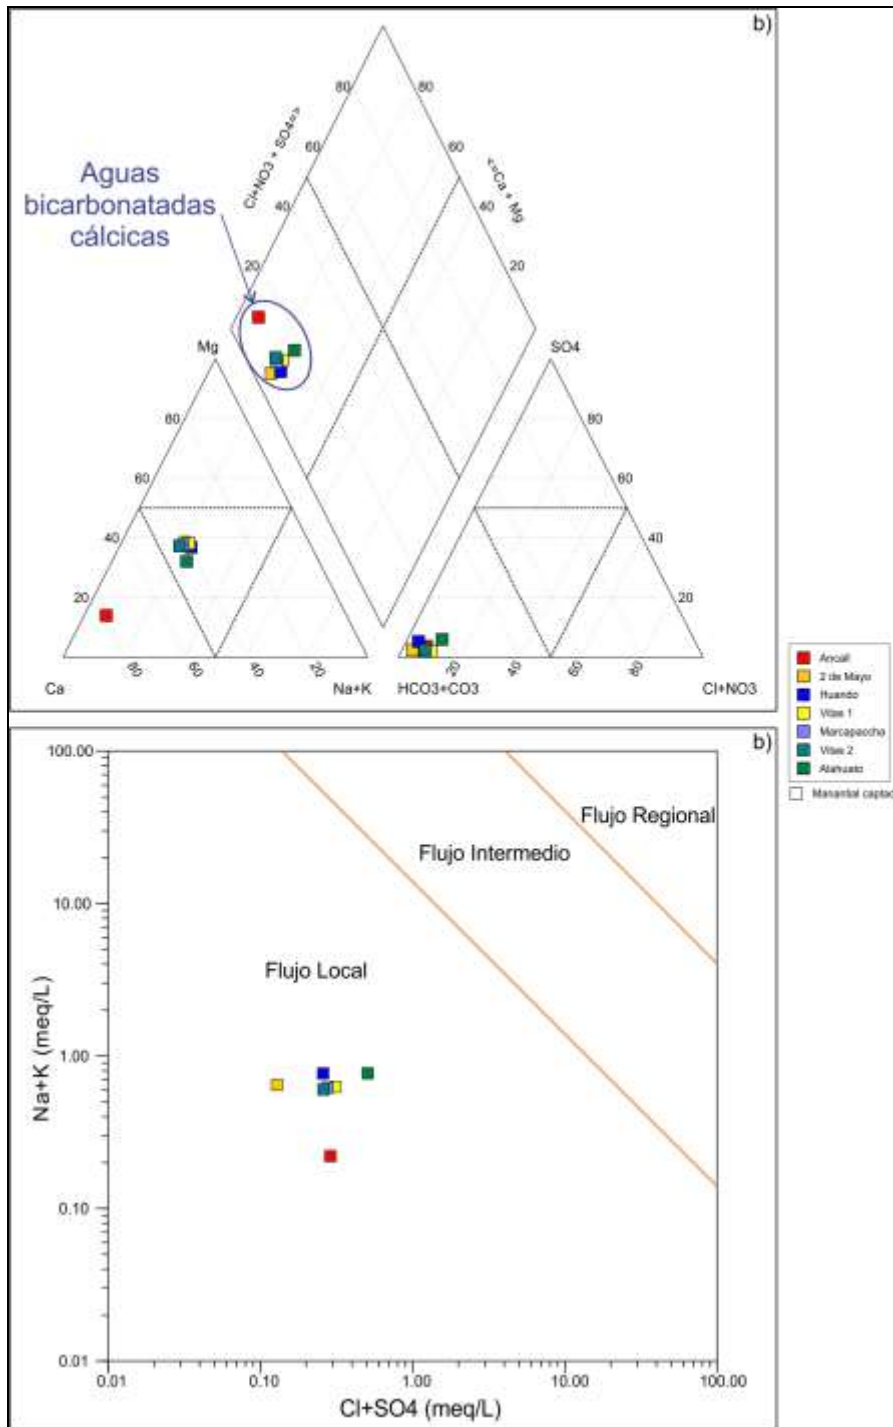
Todas las fuentes de agua en el sector de San Jerónimo de Tunán tienen una facies de tipo bicarbonatada cálcica, y son de recorrido local (Gráfico 8.1 b). La predominancia bicarbonatada cálcica procede fundamentalmente de la zona edáfica, donde hay una alta concentración de CO_2 debido a la respiración de organismos y la descomposición de la materia orgánica, las aguas que tienen contacto con materia orgánica y su recorrido es local a intermedio adquieren la predominancia bicarbonatada. Con estos resultados, podemos interpretar que las aguas que originan los manantiales en el sector de San Jerónimo de Tunán proceden de la infiltración de la lluvia en los cerros ubicado en la parte alta (Cerros Huamajo y Huinayulo).

Gráfico 8.1. Diagramas de Piper y Miffin para las fuentes de agua subterránea de los sectores de San Jerónimo de Tunán y El Ingenio

El manantial captado Ancall (El Ingenio) presenta también una facies de tipo predominancia bicarbonatada cálcica. Sin embargo, se puede notar que tiene mayor contenido en calcio (Ca^{2+}). Podemos interpretar que el manantial se origina por la infiltración de las lluvias en las partes altas (Cerro Espíritu). La mayor concentración en calcio (Ca^{2+}) encontrada en las aguas procede de la disolución de la roca caliza (Formación Condorsinga) que conforma el acuífero fisurado-kárstico.
