Informe Técnico N° A6835

INSPECCIÓN HIDROGEOLÓGICA DEL SISTEMA DE ABASTECIMIENTO DE AGUA POTABLE DEL CENTRO POBLADO DE SAN JERÓNIMO DE TUNÁN

Región Junín
Provincia Huancayo
Distrito San Jerónimo de Tunán

NOVIEMBRE
2018

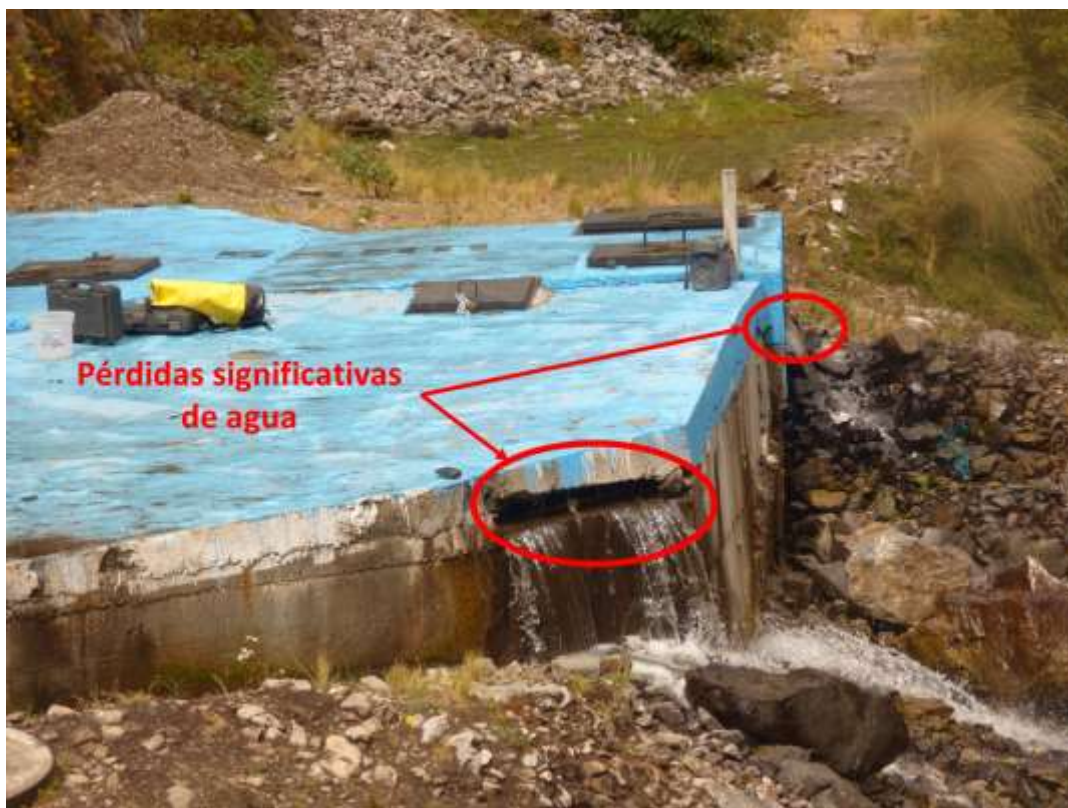
Fotografía 9.1. Desperfectos en la captación del manantial Ancall conduciendo a pérdidas significativas de agua

Se propone, intervenir en mejorar las captaciones, y todo el sistema de agua potable de Vitas, realizar estudios para emplazamiento de una presa en El Ingenio, considerando, límites hidrogeológicos y la presencia de las fallas noroeste sureste, mejorar la captación del manantial Ancall, a fin de aprovechar al máximo los recursos hídricos actualmente disponibles.

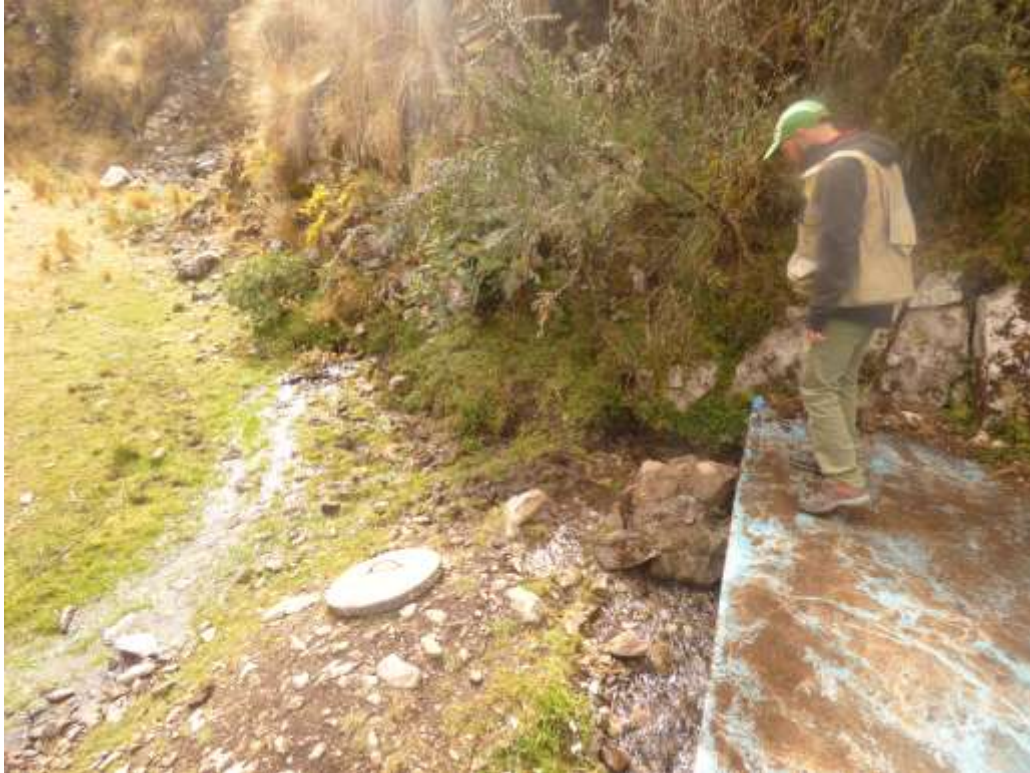
Además, se observaron varios ojos de agua saliendo al costado de la captación (Fotografía 9.2). y a lo largo de la quebrada, los cuales se pudo inventariar un par y le denominamos Ancall2 y Ancall3, los cuales pueden ser posibles de captar con técnicas adecuadas y previo la elaboración de un expediente técnico.

Fotografía 9.2. Producción de agua subterránea que sale al costado de la captación Ancall.

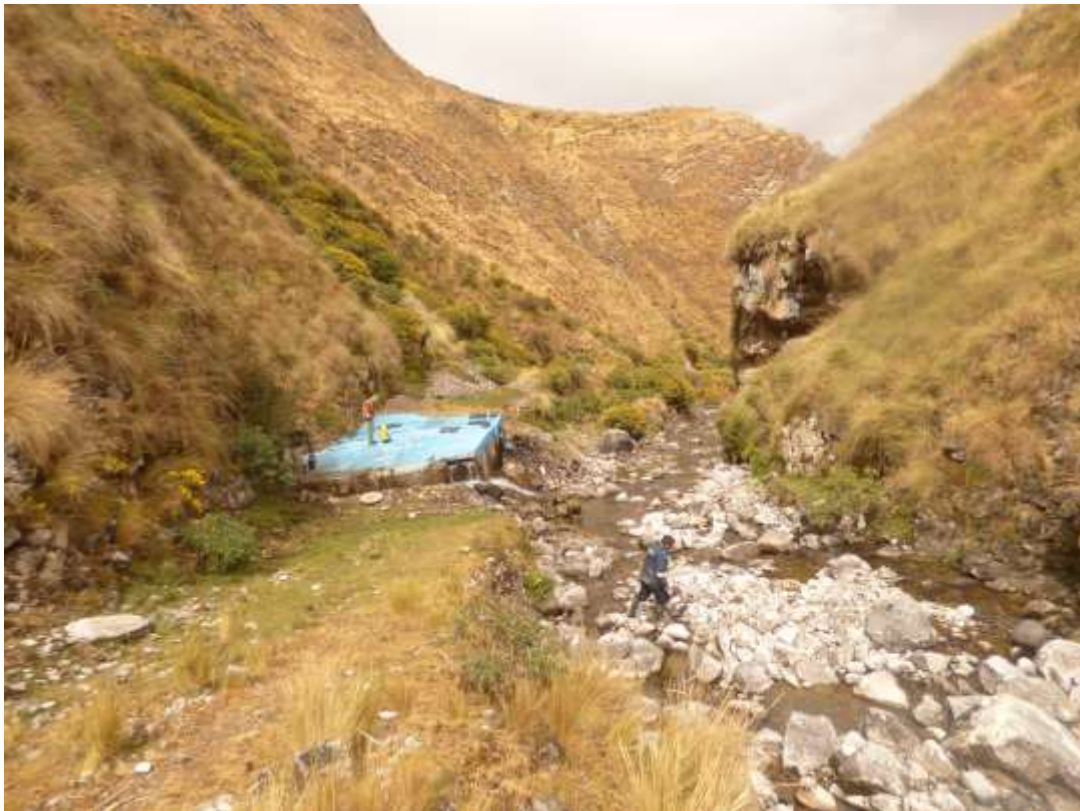
Fotografía 9.3. Aguas superficiales del río Chía y captación Ancall ubicada en la margen izquierda. Se sugiere represar estas aguas en la parte alta del río Chía, para incrementar el volumen de abastecimiento.

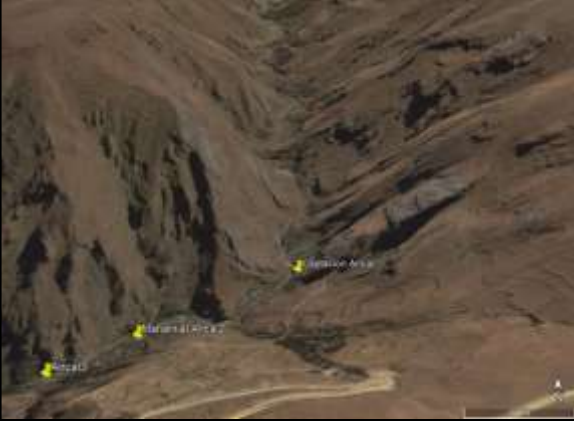
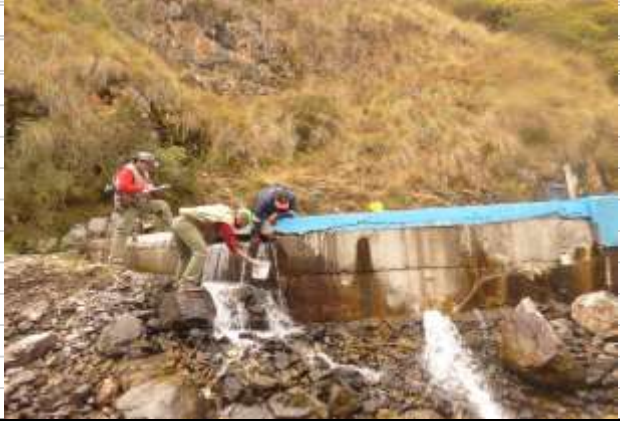
| FORMATO | | Código: Versión: Fecha de aprob : Página: |
|--|--|--|
| Captacion con valvula de 6". Surgencia en estratos verticales tipo resurgencia. | | |

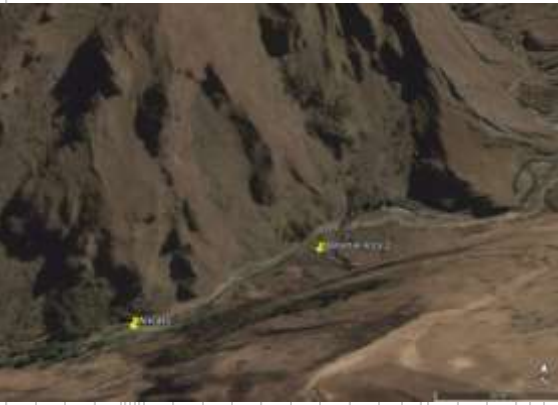
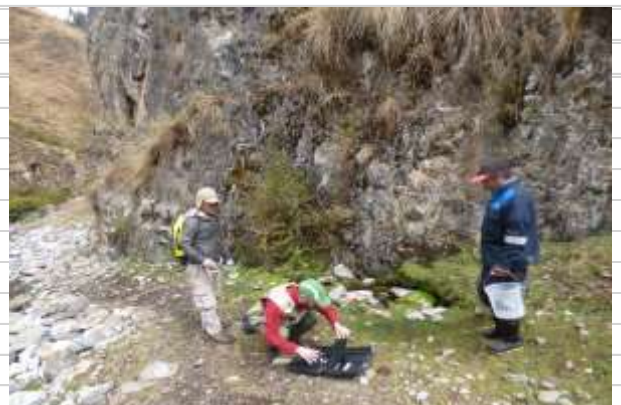
| FORMATO | | |
|--|---|--|
| Surgencia en la base de planos de estratificación subverticales 78° manantiañil de uso temporal, calizas y areniscas, marcas de karstificación ligera. | | |

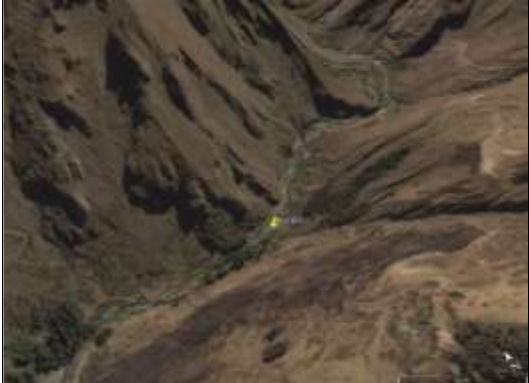
| FORMATO | | Código: |
|--|---|--|
| Intercalaciones de areniscas con calizas en estratos suverticales en la base de la surgencia. | | |

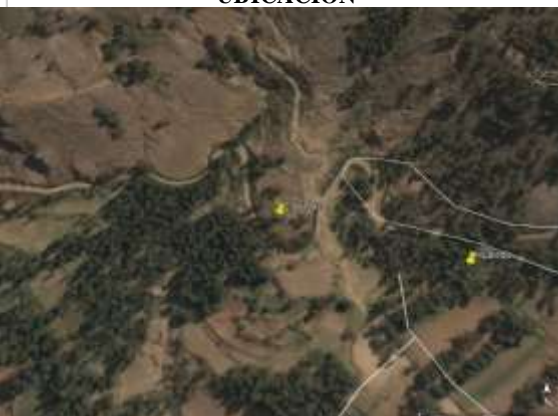
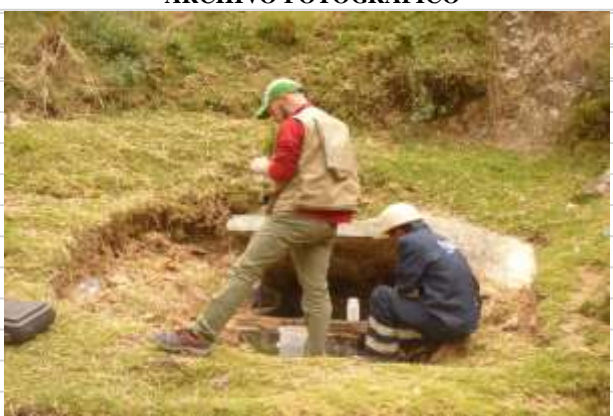
| | | FORMATO | | | | Código: | | | | | |
|---|---|---|---|---|--|--|---|---|---|--|---|
| <p>La surgencia se produce en la parte baja de areniscas finas de color gris a beige altamente fracturadas, con areniscas grises oscuras intercaladas en esporadicos estratos, en la parte de la surgencia se observa taludes de arcillas marron rojizo.</p> <p>El aforo se debe multiplicar por 3.</p> | | | | | | | | | | | |

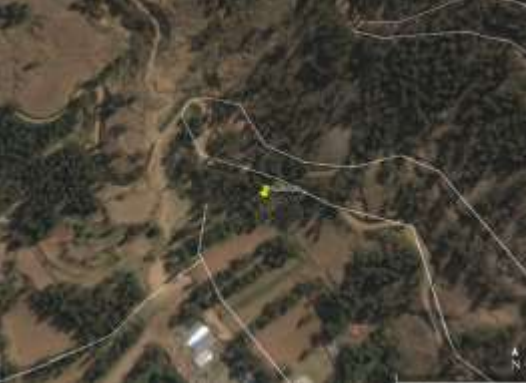
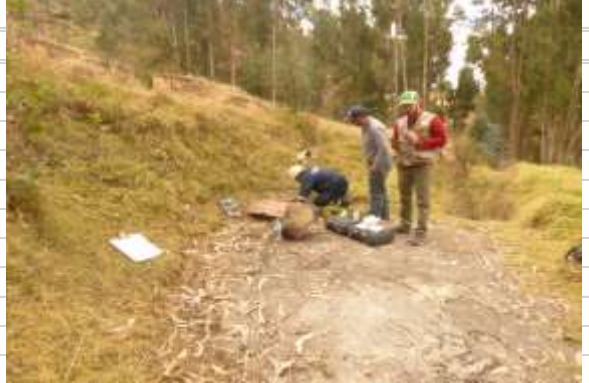
| | | FORMATO | | | | | | | | | | Código: | | |
|--|--|--|--|---|--|---|--|---|--|---|---|---|---|--|
| Manantial polisurgente se une en varias captaciones (3) y se capta en un reservorio. Se observa un contacto entre arcillas y microconglomerados muy cerca de las surgencias. | | | | | | | | | | | | | | |

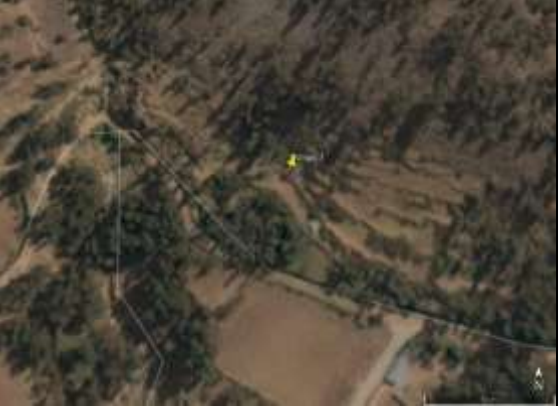
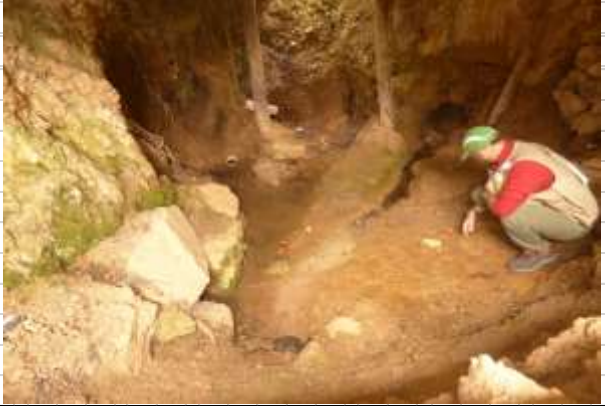
| FORMATO | | |
|--|---|--|
| Fuente captada es una especie de galería filtrante de 3m de longitud en la parte superior se observan areniscas fracturadas de grano fino, la arcilla de color rojiza con clastos esporadicos de gravas de angulosos a subangulosos. | | |

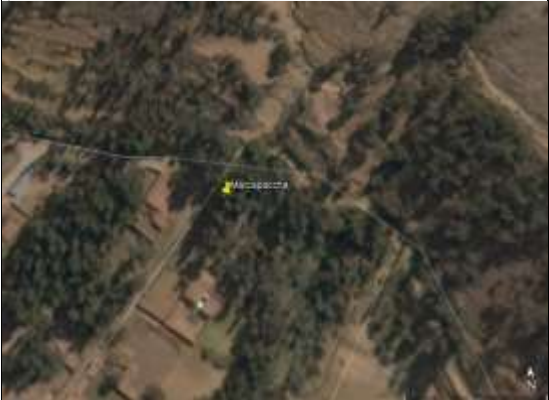
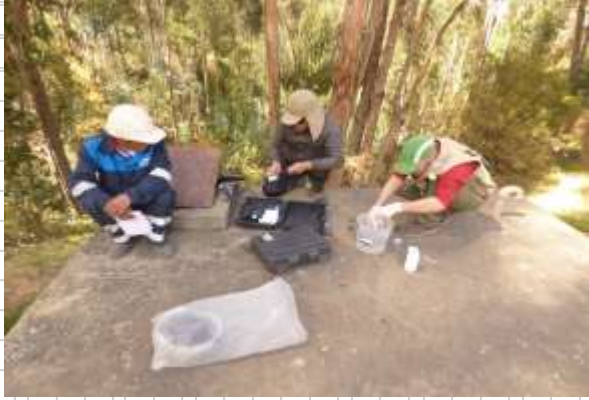
| | | | | | | | | | | | | | | | | | | | | | | | | | | | | | | | | | | | |
| OBSERVACIONES | | | | | | | | | | | | | | | | | | | | | | | | | | | | | | | | | | | | | | |
| Caudal estimado en 0.3 surge en una captacion rustica tipo galeria aprox. De 3m de profundidad, microconglomerados compactos. El agua llega a un reservorio antiguo desde donde se distribuye al barrio de San Cristobal | | | | | | | | | | | | | | | | | | | | | | | | | | | | | | | | | | | | | | |

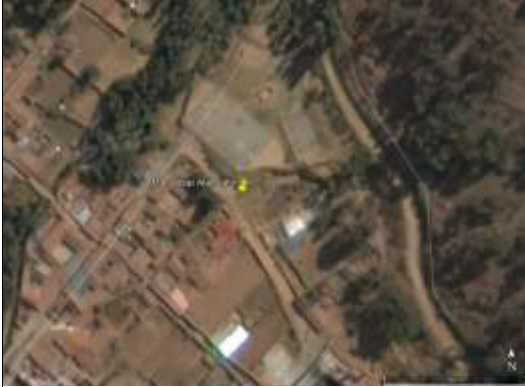
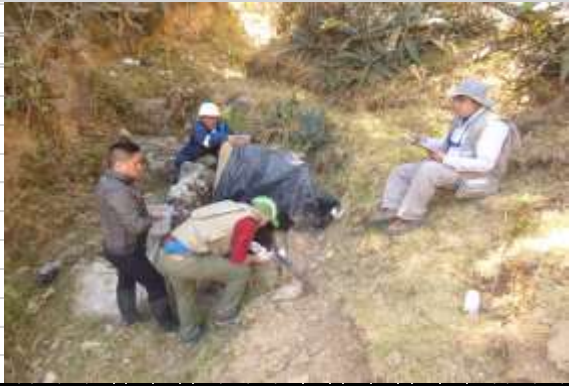
| | | FORMATO | | | | Código: |
|---|---|---|--|---|---|---|
| <p>Manantial que surge en contacto entre areniscas calcareas y niveles de arcilla, tiene una captacion rustica en direccion de los planos de estratificacion (direccion de flujo) caudal medio para la fecha.</p> | | | | | | |
