INVESTIGACIONES INGENIERO GEOLOGICAS EN LA ESTACION PERUANA MACHU PICCHU (ISLA REY JORGE - ANTARTIDA)

L V FIDEL SMOLL

INSTITUTO GEOLOGICO MINERO Y METALURGICO (INGEMMET)

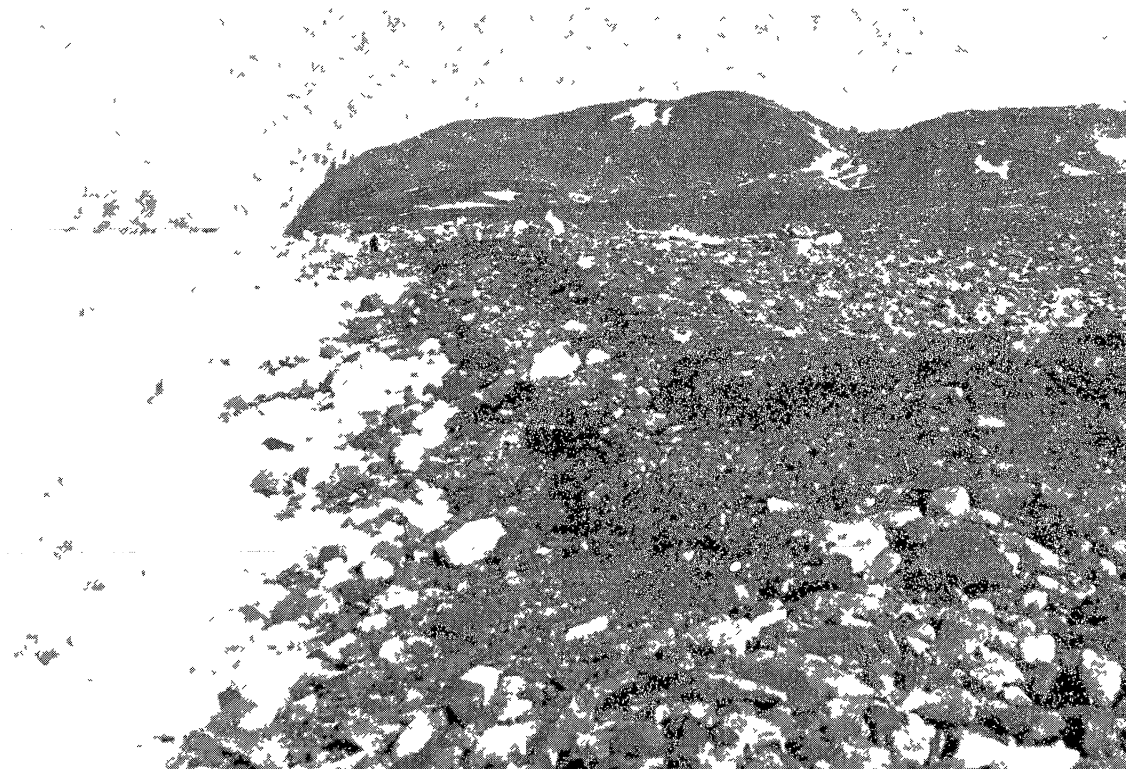
Foto 4 Zona de fuerte erosión marina en las áreas cercanas al faro. Al frente los Cerros Salcantay (Morrena lateral, Unidad V, Q-mo), al fondo el glaciar Lange. Obsérvese también bloques de hielo, producto de las avalanchas del glaciar Domeyko, acumulados en la playa (Unidad I, Q-m)

- 3 2 EROSION MARINA** Se llama así a la acción de desgaste que produce el oleaje sobre el borde litoral. En Punta Crepin el oleaje que provoca desgaste de su borde litoral es producido por avalanchas que ocurren en el frente del glaciar Lange y con las tempestades que se producen en la zona. La acción del oleaje está directamente relacionada con la dirección de los vientos, siendo los de dirección SE-NW los que más afectan Punta Crepin, principalmente en los flancos Este y Noroeste, y en el área donde está ubicado el faro. Las instalaciones de la base no están afectadas por la erosión marina ya que se localizan sobre los 6 m y a una distancia de 40 a 50 m de la línea de máxima marea, ver planos N°3-4 y foto 4.

4 2 1 DEPOSITOS DE PLAYAS (Q-m) Se localizan en las riberas del mar, con un ancho promedio de 10 m y profundidades que varían de los 0.50-1.20 m, con suave inclinación hacia el mar. Están compuestos por gravas mal graduadas (GP) con un importante porcentaje de arenas. Constituyen terrenos no aptos para la construcción (salvo obras portuarias-muelle) y donde la acción marina tiene mayor incidencia (erosión, acumulación de bloques de hielo). Ver Planos N°1, N°3, y fotos 1 y 4

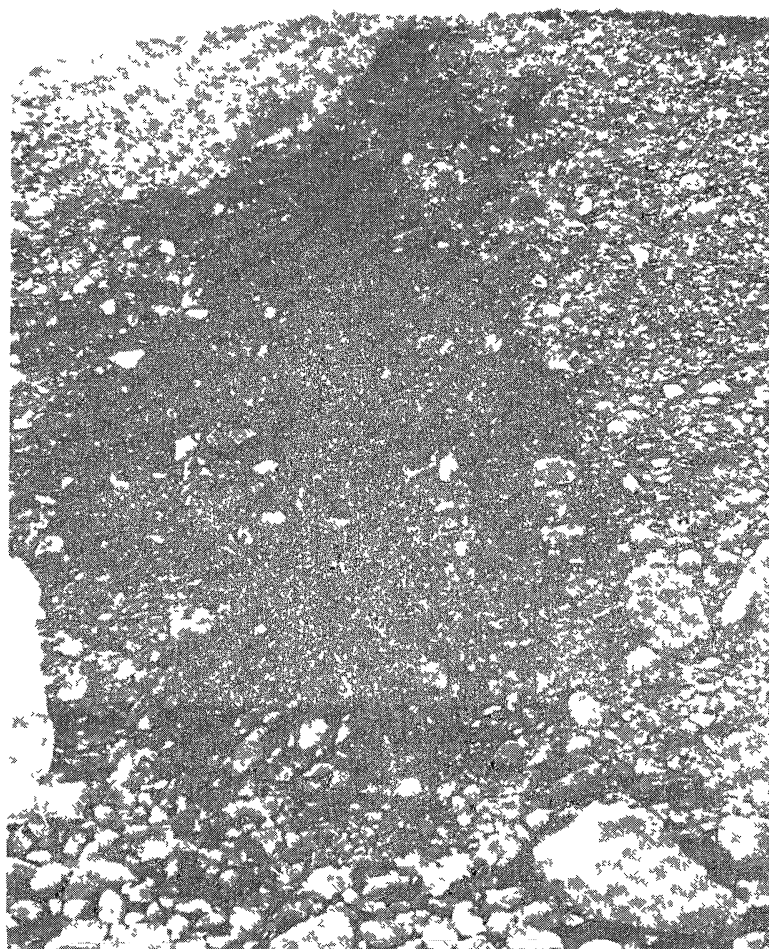
Foto 5 Características de los depósitos de terrazas, gravas mal graduadas, T1 en Q-T1

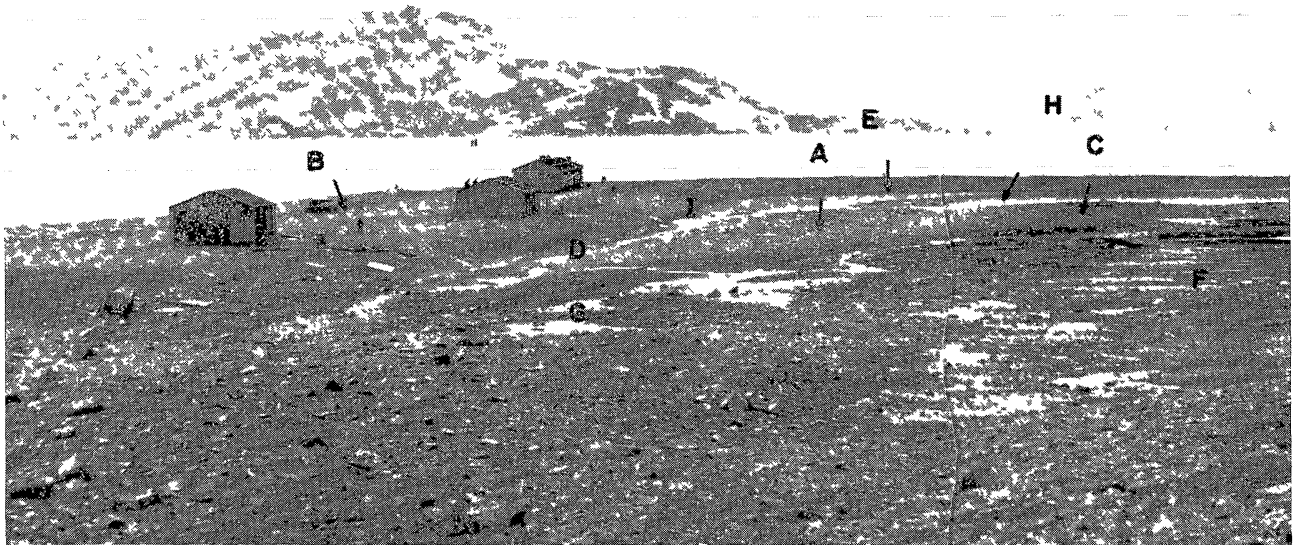
Foto 9 Area de la Estacion Machu Picchu A,B,C Alternativas A,B y C para el Helpuerto, D drenaje natural del area, E,P Alternativa 1 y 2 del radar respectivamente, G,H Alternativa A y B de lagunas de agua potable respectivamente, I Pozo de agua

4 4 EVALUACION DE AREAS PARA LA INSTALACION DE UN HELIPUERTO Se ha escogido 3 áreas para este fin, por sus aceptables características para cimentación. La selección entre ellas depende de la prioridad que se da a las obras a construir (Radar, etc.) y de las características técnicas (dirección de vientos, etc.) Ver Plano N°4 y foto 9.

4.6 EVALUACION DE LAS AREAS PARA LA INSTALACION DE UN RADAR En el Plano N°4 se ha demarcado las areas en donde se puede ubicar el radar, teniendo en cuenta las dimensiones requeridas (100 x 100 m) Por consiguiente se ha localizado dos alternativas Ver foto 9
