Análisis del contexto geodinámico e hidrometeorológico del centro poblado Arcata, para determinar el nivel de peligro al que está expuesto

Yhon Soncco¹, Hammer Hojeda¹

¹ INGEMMET Av. Canadá 1470, San Borja, Lima autonomodgar38@ingemmet.gob.pe; yhon.sc@gmail.com

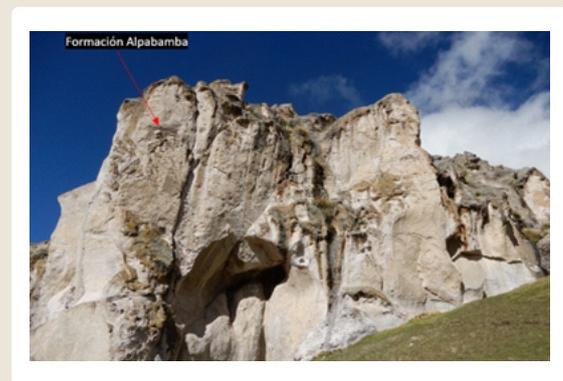
► Fig. 2 Formación Alpbamba (Nm-al).

Se identificaron rocas de la Formación Alpbamba (Nm-al), conformadas por un nivel inferior de depósitos de corrientes de densidades piroclásticas, con líticos erráticos, se caracterizó como un nivel moderadamente meteorizado y medianamente fracturado (Fig. 2). El nivel intermedio está conformado por una secuencia pseudo estratificada de ceniza volcánica, con facies retrabajadas de corrientes de densidades piroclásticas y lapilli pómez retrabajada,

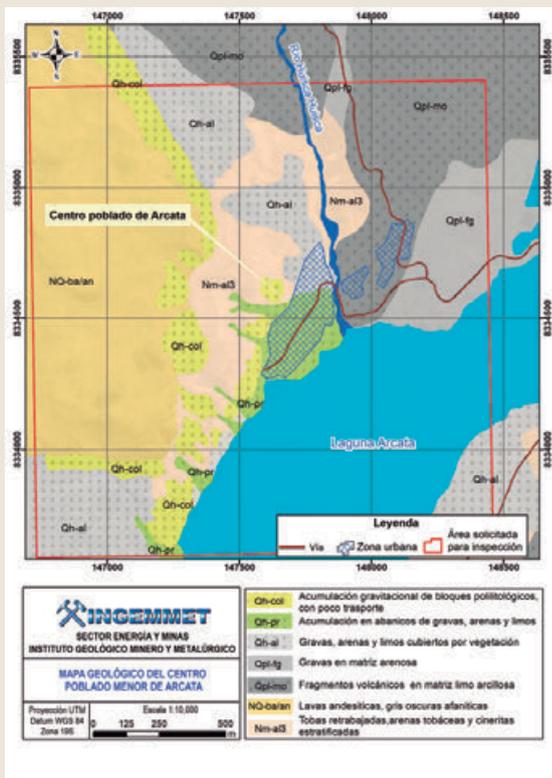
► Fig.3 Geología de Arcata.

Formación Barroso (NQ-ba/an), se identificaron lavas andesíticas moderadamente meteorizadas y medianamente fracturadas. Además, se reconocieron depósitos morrénicos (Qpl-mo), fluvioglaciares (Qpl-fg) y depósitos aluviales (Qpl-al), conformados por gravas, bloques, arenas y limos, los cuales son de fácil erosión; los depósitos coluviales (Qh-col) están conformados por clastos polilitológicos subangulosos de origen gravitacional, y depósitos proluviales (Qh-pr), constituidos por gravas, arenas y limos, los depósitos cuaternarios se encuentran inconsolidados, (Fig.3).

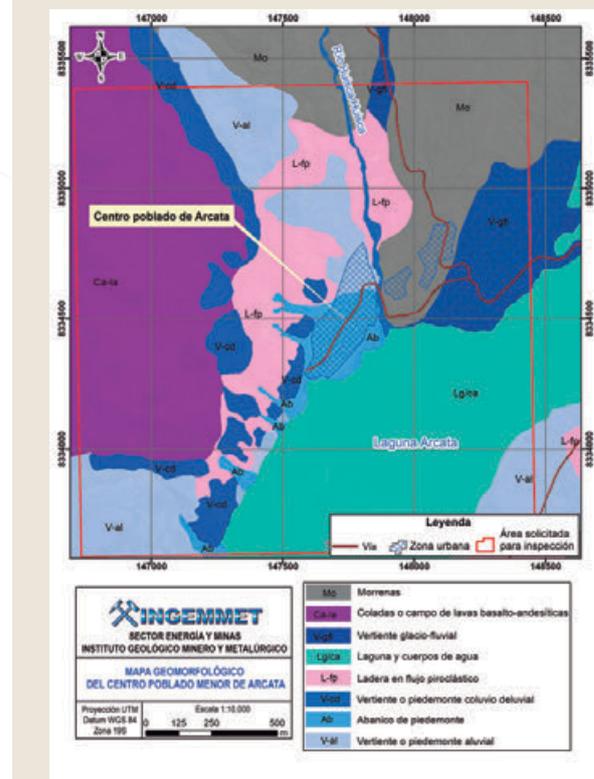
► Fig.4 Geomorfología de Arcata.

Durante los trabajos de campo se clasificaron las unidades geomorfológicas correspondientes a: vertiente o piedemonte aluvial (V-at), abanico de piedemonte (Ab), vertiente o piedemonte coluvio deluvial (V-cd), ladera en flujo piroclástico (L-fp), laguna y cuerpo de agua (Lg/ca), vertiente glacio-fluvial (V-gfl), coladas o campo de lavas basalto-andesíticas (Ca-la) y morrenas (Mo). Las subunidades con mayor susceptibilidad a la ocurrencia de movimientos en masa corresponden a vertiente o piedemonte coluvio deluvial (V-cd) y ladera en flujo piroclástico (L-fp), (Fig.4).

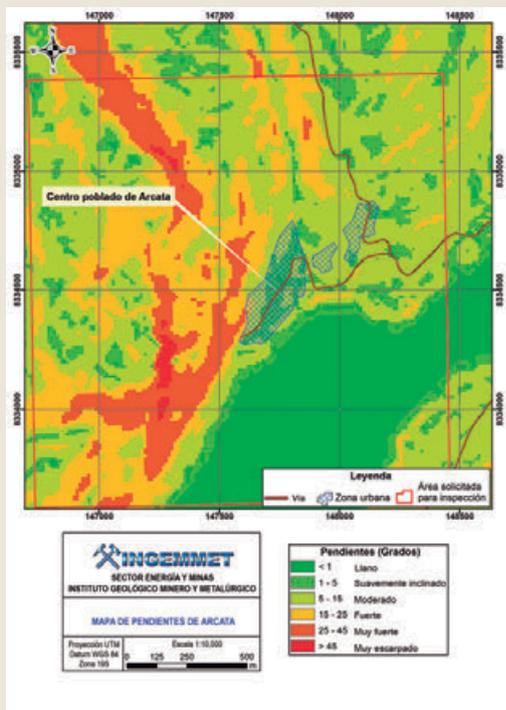
► Fig. 5 Pendientes de Arcata.

Los factores condicionantes que originan la ocurrencia de los movimientos en masa son: rocas altamente meteorizadas y medianamente fracturadas de los niveles superiores de la Formación Alpbamba, rocas la Formación Barroso meteorizadas y moderadamente fracturadas. Además, los movimientos en masa antiguos en la zona han generado depósitos inconsolidados, que permite la infiltración y retención del agua, de esta manera los terrenos son fácilmente saturados. La pendiente de los terrenos varía desde llano a inclinado suavemente (1°-5°) las cuales se encuentran al pie de las laderas; en la parte media de la ladera se presenta un cambio de pendiente a muy fuerte (25°-45°) y pendientes (> 45°) acantilados ubicados en la parte alta de Arcata, (Fig.5).

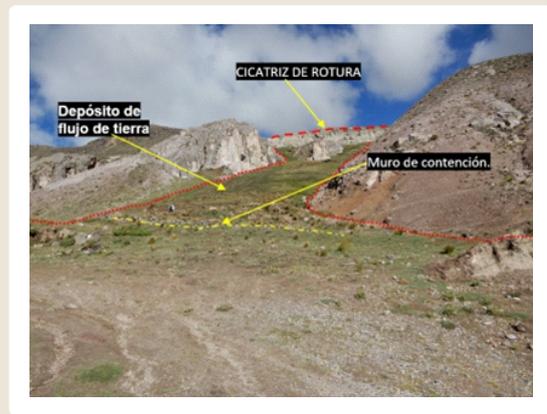
► Fig. 7 Flujo de tierra.

Las cicatrices Ca y Cb, (figuras 6 y 7) poseen longitudes de 360 m y 180 m. El flujo, descendió en dirección de

la zona urbana del centro poblado menor de Arcata, es decir en dirección sureste, hasta la laguna Arcata, ubicada en la parte baja.

Se observa claramente el abanico formado por los depósitos de los flujos de tierra, los cuales se originaron desde la parte alta de Arcata; desde los 4590 m s.n.m. el flujo presentó un recorrido aproximado de 530 m, hasta los 4470 m. es decir posee un desnivel de 60 m.

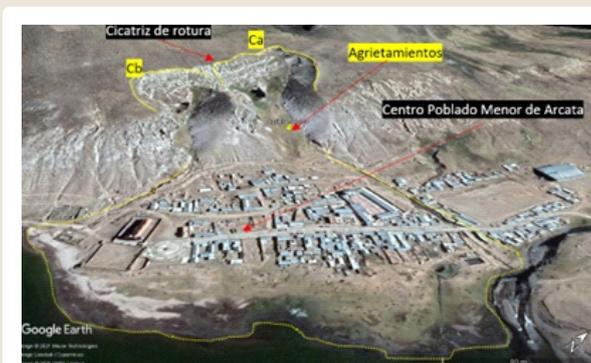
► Fig. 6 Formación Alpbamba (Nm-al).

En la parte alta de la zona urbana de Arcata, en el sector Cacca Carcel se evidencian dos depresiones con forma de herradura, que corresponden a cicatrices de rotura de flujos de tierra (Fig. 6).

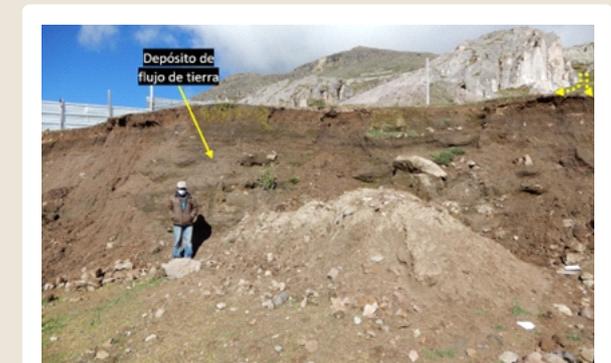
► Fig. 8 Depósito de flujo de tierra.

El depósito del flujo de tierra posee un espesor de más de 5 m no presenta gradación, es de tipo matriz soportada; se observan componentes volcánicos de lapilli de pómez retrabajada, bloques erráticos de naturaleza ignimbrítica de hasta 40 cm, de color gris blanquecino; los componentes mencionados se encuentran englobados en una matriz de ceniza retrabajada de color gris oscuro y limos. El depósito se encuentra inconsolidado y muy saturado. (Fig. 8)

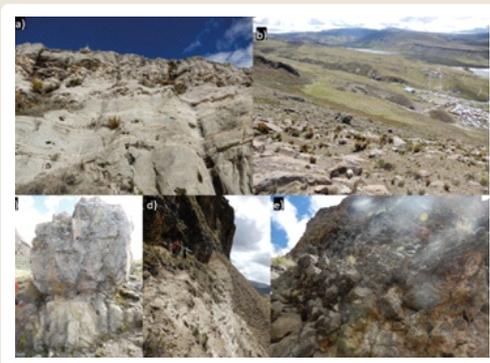
► Fig. 10 Caída de rocas en Arcata.

La caída de rocas en Arcata, ocurre en los acantilados ubicados en la parte alta de la zona urbana; donde las pendientes son mayores a 45° (Fig. 10a, 10d y 10e).

También se han encontrado bloques colgados, soportados por la base, los cuales podrían caer, si se les quita el soporte que actualmente tienen (Fig. 10b y 10c).

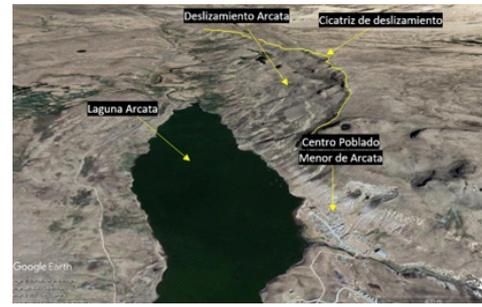
► Fig. 11 Deslizamiento Arcata.

A 800 m al suroeste de Arcata, se aprecia una cicatriz, de más de 5 km de longitud. En las observaciones de imágenes satelitales se evidencia una depresión con forma de herradura, que corresponde al deslizamiento Arcata, (Fig. 11). La corona y el salto de escarpe, no se observan nítidamente debido a los procesos de erosión y meteorización que afectó el lugar.

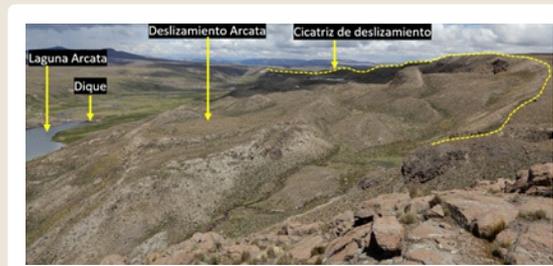
► Fig. 12 Cuerpo del deslizamiento Arcata y a cicatriz de deslizamiento.

La masa deslizada o removida, generó un dique natural, el cual represó el río de ese tiempo, lo que originó la laguna de Arcata. (Fig. 12).

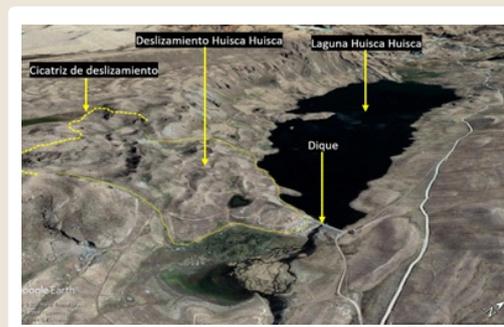
► Fig. 13 Deslizamiento Huisca Huisca.

A 2 km al noroeste de Arcata, se aprecia una cicatriz, de 1.5 km de longitud. Según las imágenes satelitales se evidencia una depresión con forma no definida, que corresponde al deslizamiento Huisca Huisca, (Fig. 13). La corona y el salto de escarpe, no se observan nítidamente debido a los procesos de erosión y meteorización que afectó el lugar.

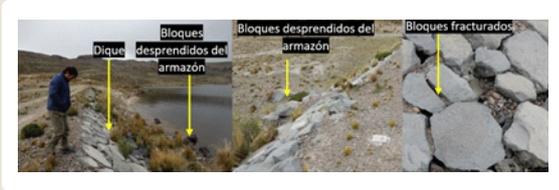
► Fig. 14 Dique de la represa Huisca Huisca.

La empresa minera Ares Hochschild Mining, habría construido un dique a base de bloques de roca, para represar las aguas. En el dique se observan bloques fracturados y desprendidos, que están fuera del armazón del dique (Fig. 14).

Este peligro es latente y recurrente en el centro poblado menor de Arcata, a causa del desborde de las aguas de las represas Arcata y Huisca Huisca, en temporada de lluvias. En base a lo mencionado anteriormente la represa Huisca Huisca ubicado aguas arriba de Arcata, podría colapsar, inundar y destruir todo lo que encuentre a su paso, en este caso viviendas del poblado Arcata.

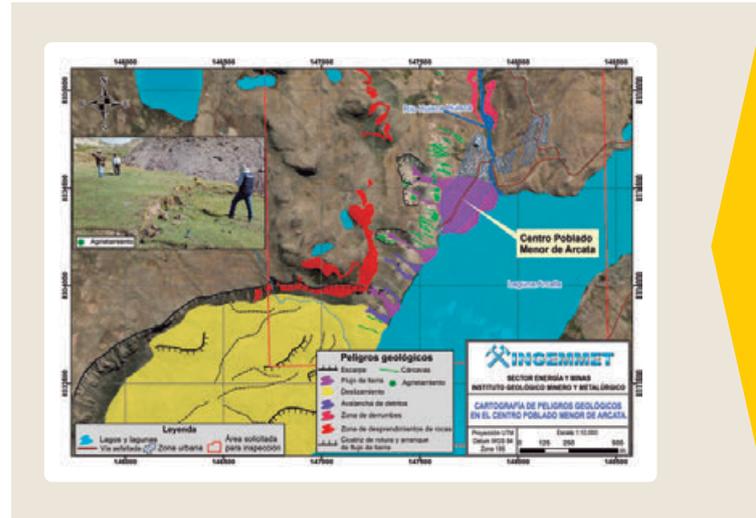
► Fig. 15 Cartografía de procesos de movimientos en masa en Arcata, modificado de Caldas, J. (1993).

Los movimientos en masa identificados en el área evaluada comprenden: flujo de tierras, derrumbes, caída de rocas; avalancha de detritos, y deslizamientos, asimismo, se han observado procesos de erosión de ladera, tipo cárcavas, y peligro por inundación, (Fig. 15).

Arcata, es considerada zona crítica y de Peligro Muy Alto, el sector puede ser afectados por flujo de tierra, que pueden ocurrir en la temporada de lluvias. Además, en el sector se pueden genera nuevas reactivaciones de los deslizamientos, caída de rocas y peligros por inundación, debido a las represas ubicadas próximos al centro poblado.

Se recomienda reubicar las viviendas del Centro Poblado Menor de Arcata, a un lugar en el que no se observe perturbaciones geológicas e hidrometeorológicas.
