EVALUACIÓN GEODINÁMICA Y SU CONTRIBUCIÓN A LA ACTUALIZACIÓN DEL MAPA DE PELIGROS GEOLÓGICOS DEL VALLE DEL WATANAY-CUSCO AL 2010

José Cárdenas¹, Ronald Concha¹, Briant García¹, Igor Astete¹, Merida Borda¹, Jaqueline Villafuerte¹, Fabrizio Delgado¹, Henry Medina¹, Vilma Cano¹, Tomasa Flores¹ Y Víctor Carlotto^{1,2}

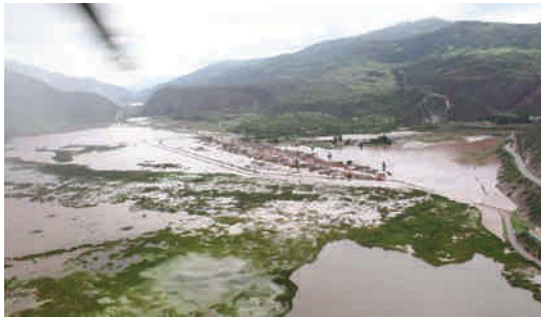
Poblado de Huacarpay totalmente inundado.

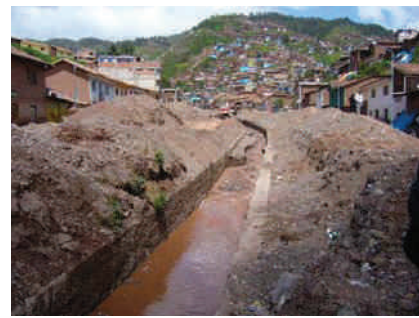
Aluvión en la quebrada Sipasmayo

peligro es la quebrada Sipasmayo, que se encuentra canalizada en la zona urbana, con muros de concreto de pequeñas dimensiones; sin embargo, los aluviones rellenaron el canal, para luego desbordarse y finalmente afectar las viviendas construidas en ambos márgenes de la canalización. La quebrada Kusilluchayoc-Picchu se caracteriza por tener laderas de pendiente escarpada, fuerte erosión fluvial y estrangulamiento de su cauce. Estas características hacen que el peligro por aluvión, deslizamiento e inundación sea muy alto a alto. En la quebrada Saqramayo por el momento el peligro por aluvión se ha minimizado parcialmente, debido a la existencia de obras de estabilización del deslizamiento, en el sitio denominado El Bosque.

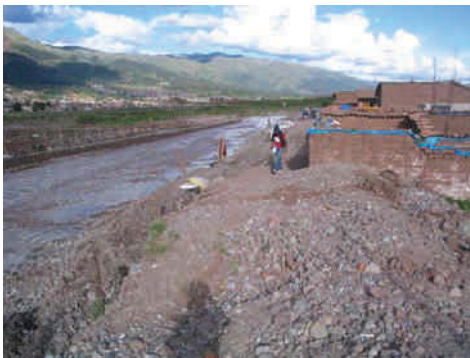
Inundación de la APV Villa Corpac y aeropuerto.

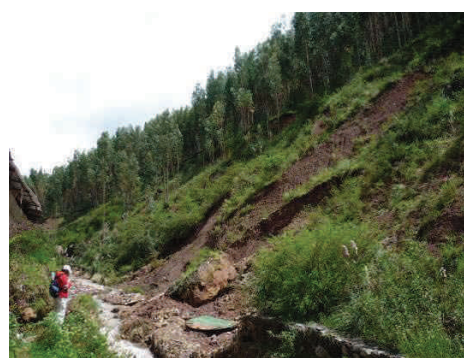
Quebrada Saphy mostrando deslizamientos recientes.

La quebrada Saphy con laderas de pendientes escarpadas y compuestas por material coluvial, fluvial y rocas detríticas finas, es uno de los sitios con mayor peligro por aluviones y deslizamientos. Este efecto combinado podría provocar represamiento y con el desembalse provocar aluviones que afectarían el centro histórico del Cusco. El peligro mayor es el estrechamiento del cauce debido a la construcción del campamento municipal en pleno cauce del río, habiéndose registrado además, la destrucción de los gaviones.

La quebrada Saphy es otra de las quebradas de mayor peligro por deslizamientos, debido a la presencia de deslizamientos antiguos y recientes de grandes y pequeñas dimensiones. La activación de los deslizamientos está relacionada a la presencia de rocas lutíticas y yesos, pendiente fuerte a escarpada, fuerte erosión fluvial de los márgenes del valle que en algunos casos son estrechos debido a la presencia de deslizamientos. Por el efecto combinado de peligros por deslizamiento e inundación, pueden ocurrir represamientos y en el desembalse tener peligro por aluviones que afectarían el centro histórico de la ciudad del Cusco.
