**Informe Técnico N° A7417**

# EVALUACIÓN DE PELIGROS GEOLÓGICOS POR MOVIMIENTO EN MASA EN EL CENTRO POBLADO DE LLACAS

Departamento Arequipa  
Provincia Condesuyos  
Distrito Chuquibamba

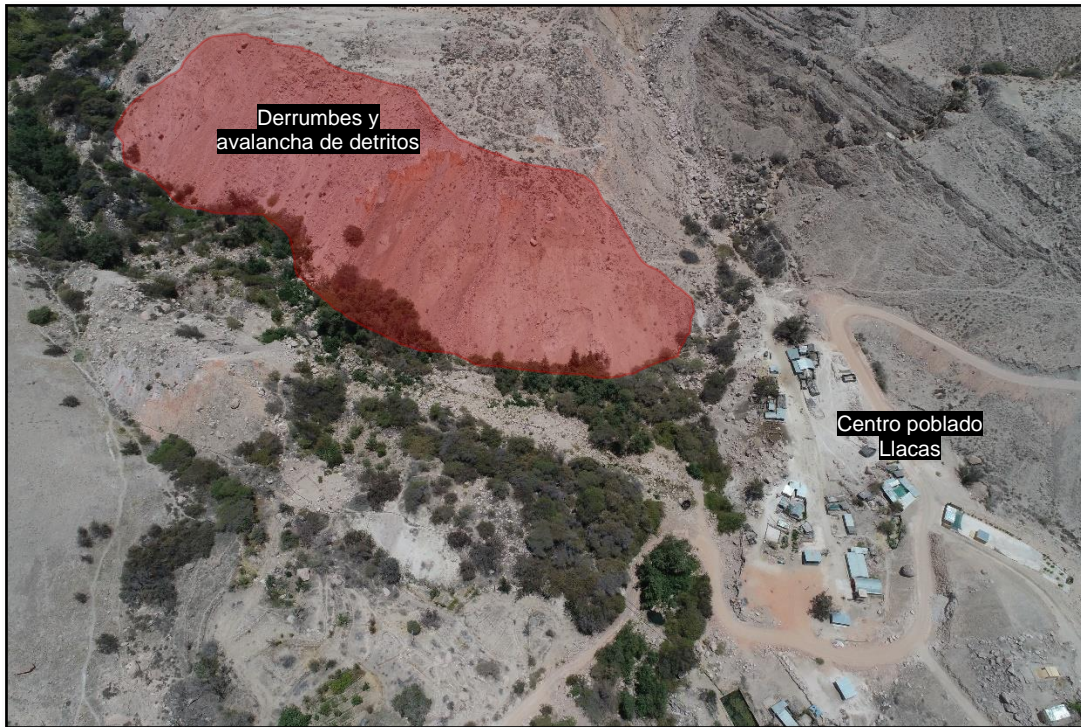
Los derrumbes se desarrollan en laderas con alto pendiente, principalmente en el pie de la masa movilizada, cuyos depósitos llegan al cauce de las quebradas Llacas, (figura 6). Imágenes satelitales del ..., se evidencia que el trazo del curso del cauce ha sido cambiado, migrando este hacia el Suroeste.

**Figura 6.** Derrumbes en el sector Llacas

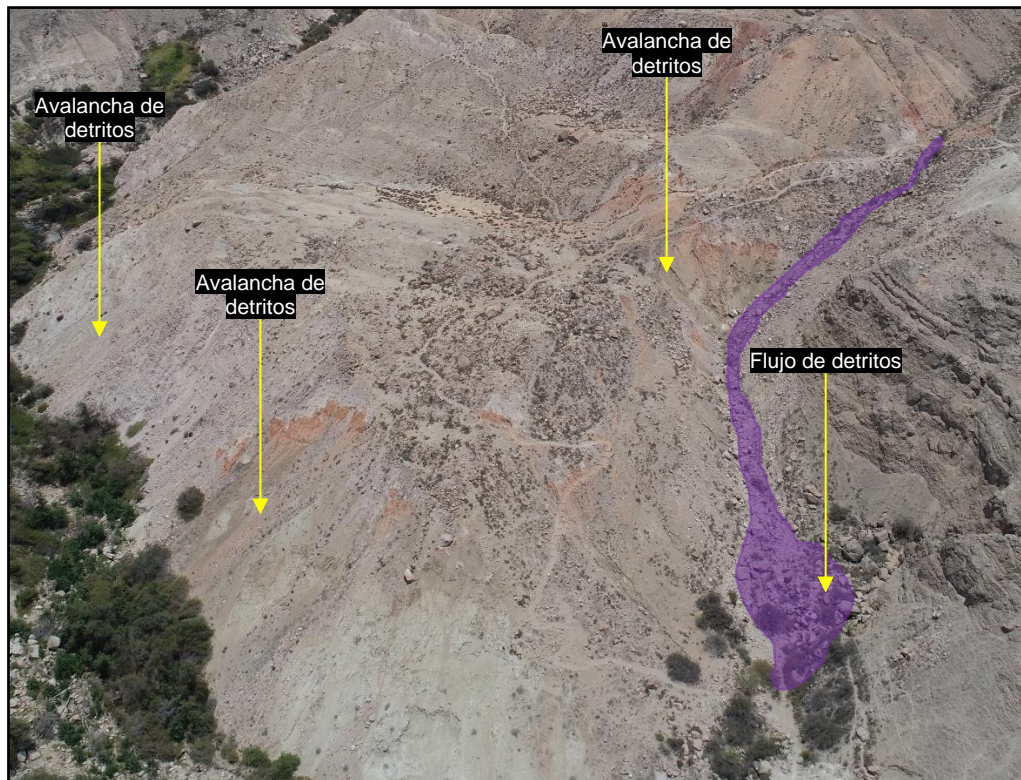
Las avalanchas de detritos, al igual que los derrumbes, se dan al pie del movimiento, en el frente de avance. Mientras que los flujos de detritos se presentan en ambas márgenes de la masa movilizada; poseen de dimensiones pequeñas, y con recorridos de hasta 250 m. El material está conformado por bloques angulosos (30%), gravas (30%), dentro de una matriz areno-limoso (40%), poco consolidados, (figura 7).

**Figura 7.** Avalancha de detritos en el sector Llacas
