XVIII Congreso Peruano de Geología

RESULTADOS PRELIMINARES SOBRE LA EVALUACIÓN DE PELIGROS GEO-HIDROLÓGICOS EN LA CIUDAD DE AREQUIPA

Manuel Vilchez¹, Sandra Villacorta¹, Norma Sosa¹, Marco Rivera¹ y Griselda Luque¹

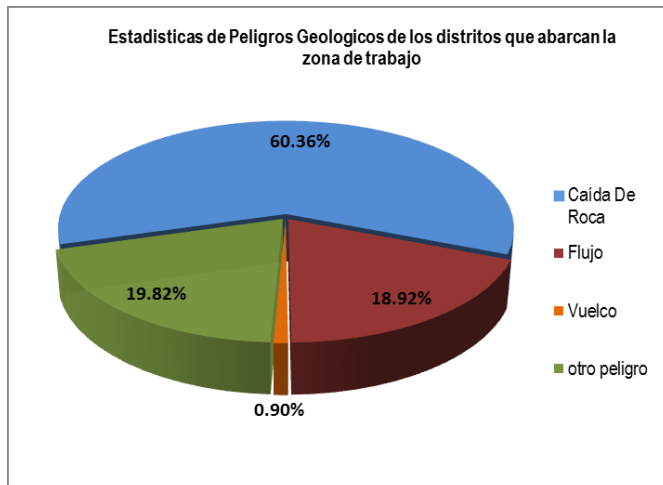
Figura 2: Estadística de ocurrencia de peligros.

De acuerdo al análisis del inventario de peligros geológicos y geo-hidrológicos del Perú efectuado por INGEMMET a escala regional (1:100 000) (1970-2013) se tiene registrados 67 eventos, de los cuales más del 19 % corresponde a flujos e inundaciones (figura 2).

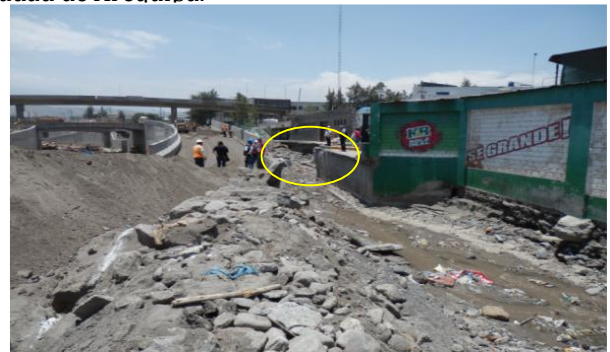
Figura 3. Vista del cauce estrechado de la torrentera Venezuela, cuando se produjeron las inundaciones en el 2013. El depósito de material alcanzó hasta 1 m de altura (Foto: Luque, 2013).

El 08 de marzo del 2013, la precipitación en la ciudad de Arequipa alcanzó los 124,5 mm, lo que originó flujos de detritos en las quebradas San Lázaro, Venezuela y Los Incas (fig. 3), que se desbordaron y causaron inundaciones que afectaron 50 km de vías, el sistema de agua potable y desagüe, destruyeron 79 viviendas y afectaron otras 10 mil, además de los centros comerciales (Cacya et al., 2013).

Durante el trabajo de campo para este estudio se pudo observar que las torrenteras en Arequipa en su totalidad se encuentran antropizadas, es decir, se estrechan los cauces por la construcción de viviendas, puentes o por el arrojo de desmote y basura que reducen la sección transversal de las mismas favoreciendo el entrapamiento y obstrucción del material transportado de forma natural (figuras 3 y 4); o desaparece totalmente el trazo de torrenteras por trabajos de explanación del terreno para habilitación urbana en las partes altas de la ciudad de Arequipa.

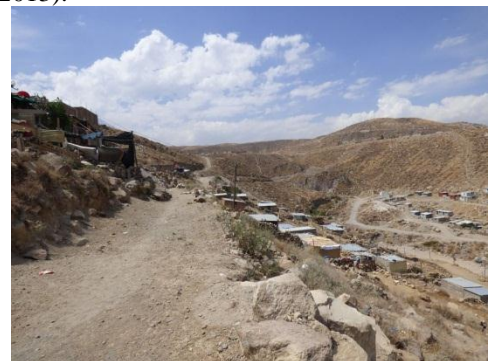
Figura 4: Vista de cuenca alta de la torrentera Venezuela; es posible observar la proximidad de las viviendas al cauce de la torrentera.
