## GEOLOGÍA Y GEODINÁMICA DEL DESLIZAMIENTO Y FLUJOS DE DETRITOS QUE AFECTARON ZURITE-CUSCO (2010)

Ronald Concha<sup>1</sup>, Víctor Carlotto<sup>1,2</sup>, José Cárdenas<sup>1</sup>, Briant Garcia<sup>1</sup> y Igor Astete<sup>1</sup>

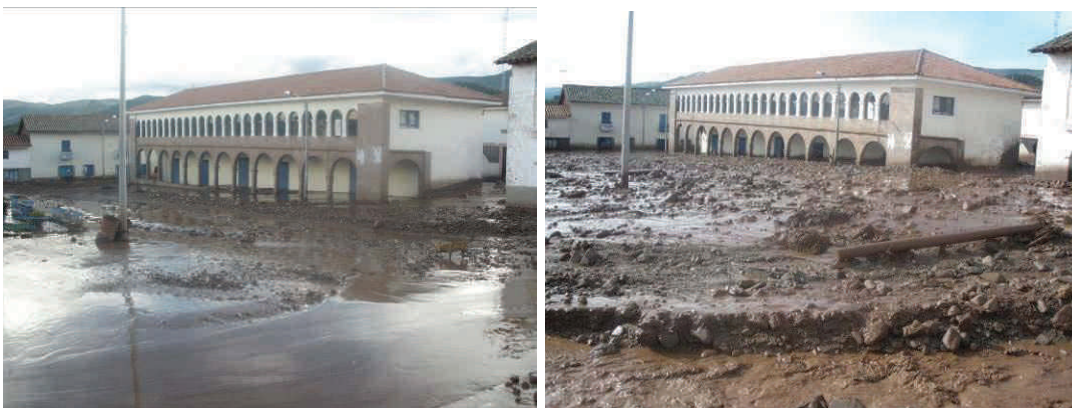
*Figuras 6 y 7. Plaza de Armas del poblado de Zurite afectada por el aluvión del 28 de enero (izquierda), y el aluvión del 06 de febrero (derecha).*

Las observaciones de campo muestran al menos dos eventos mayores de flujos, los que corresponden a los ocurridos los días 28 de Enero y 6 de marzo del 2010. Estos flujos van desde el deslizamiento principal del cerro Llamacancha hasta el poblado de Zurite; y han tenido un recorrido mayor a 4 km, siendo el segundo de mayor longitud, mayor material aportado y el que más daño causó a la población (Figs. 6, 7, 8 y 9).

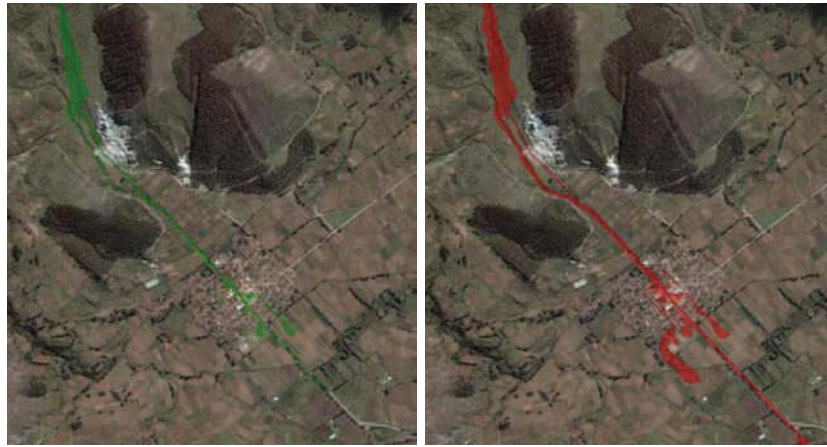
*Figuras 8 y 9. Recorridos en la parte media y baja de la quebrada Qenqo de los aluviones ocurridos el día 28 de enero (izquierda) y 06 de febrero (derecha).*

La gran cantidad de material depositado en la parte media de la quebrada se explica, por que el cauce no fue capaz de conducir todo el flujo, y porque esta zona casi plana, ha permitido que los flujos puedan depositarse, esto debido el cambio brusco de pendiente lo que redujo considerablemente la velocidad del flujo. De esta forma, esta planicie favoreció de alguna manera, que el depósito de flujo de detritos llegue en mayor proporción a Zurite y fuera de consecuencias mayores.

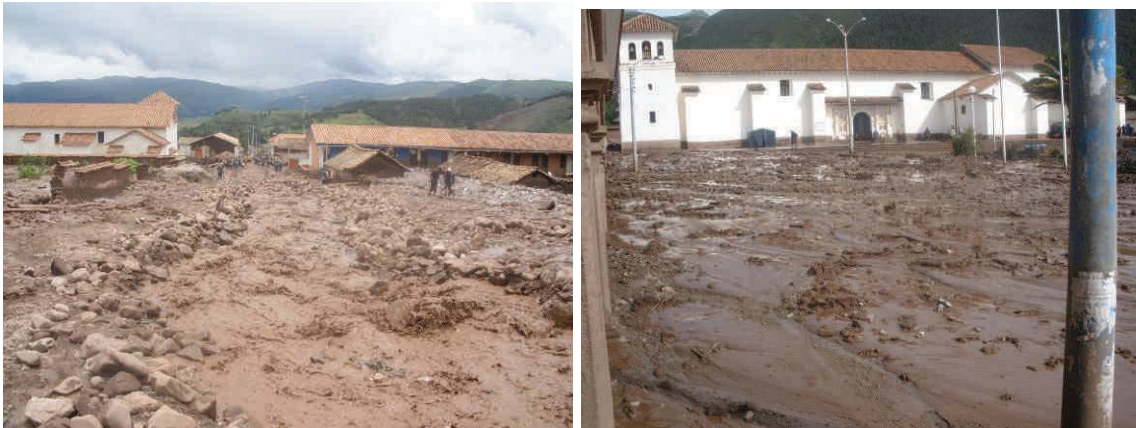
Los flujos no solo afectaron la calle Kennedy y la Plaza de Armas, sino también una parte de la ciudad y en general a muchas viviendas, resaltando la Unidad Escolar Mixta Nro 118-Zurite; (Figs. 10 y 11).

*Figuras 10 y 11. Unidad Escolar Mixta Nro. 118 – Zurite y muchas viviendas afectadas por el aluvión ocurrido el día 6 de febrero del 2010 (izquierda). Plaza de Armas de Zurite tras el aluvión del 6 de febrero (derecha).*
