Informe Técnico N° A6632

Inspección de lagunas y otros sitios propuestos para represamientos

**Distritos San José de Quero y Yanacancha;
provincias Concepción y Chupaca, región Junín**

JUNIO-2013

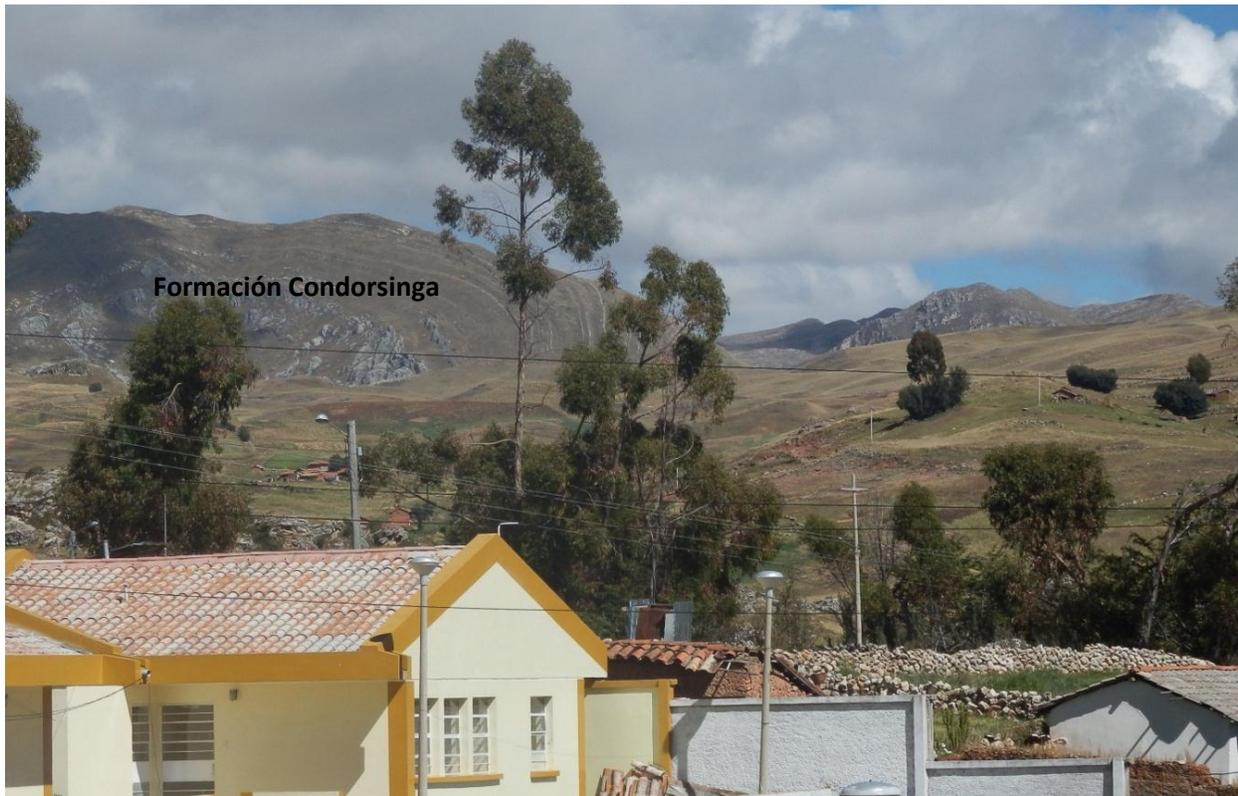
Foto 1. Vista desde Quero hacia el norte. Al fondo se aprecian capas plegadas de calizas de color gris a plomo con relieves abruptos de la Formación Condorsinga del Jurásico inferior. Las lomadas suaves de topografía irregular y tonos rojizos corresponden a las Capas Rojas Casapalca.

Las capas de la **Formación Condorsinga**, formando pliegues volcados pueden apreciarse desde la localidad de Quero en dirección oeste hacia el cerro Shacoc Machay, donde pueden apreciarse relieves conspicuos a abruptos de capas de calizas replegadas (ver foto 1).

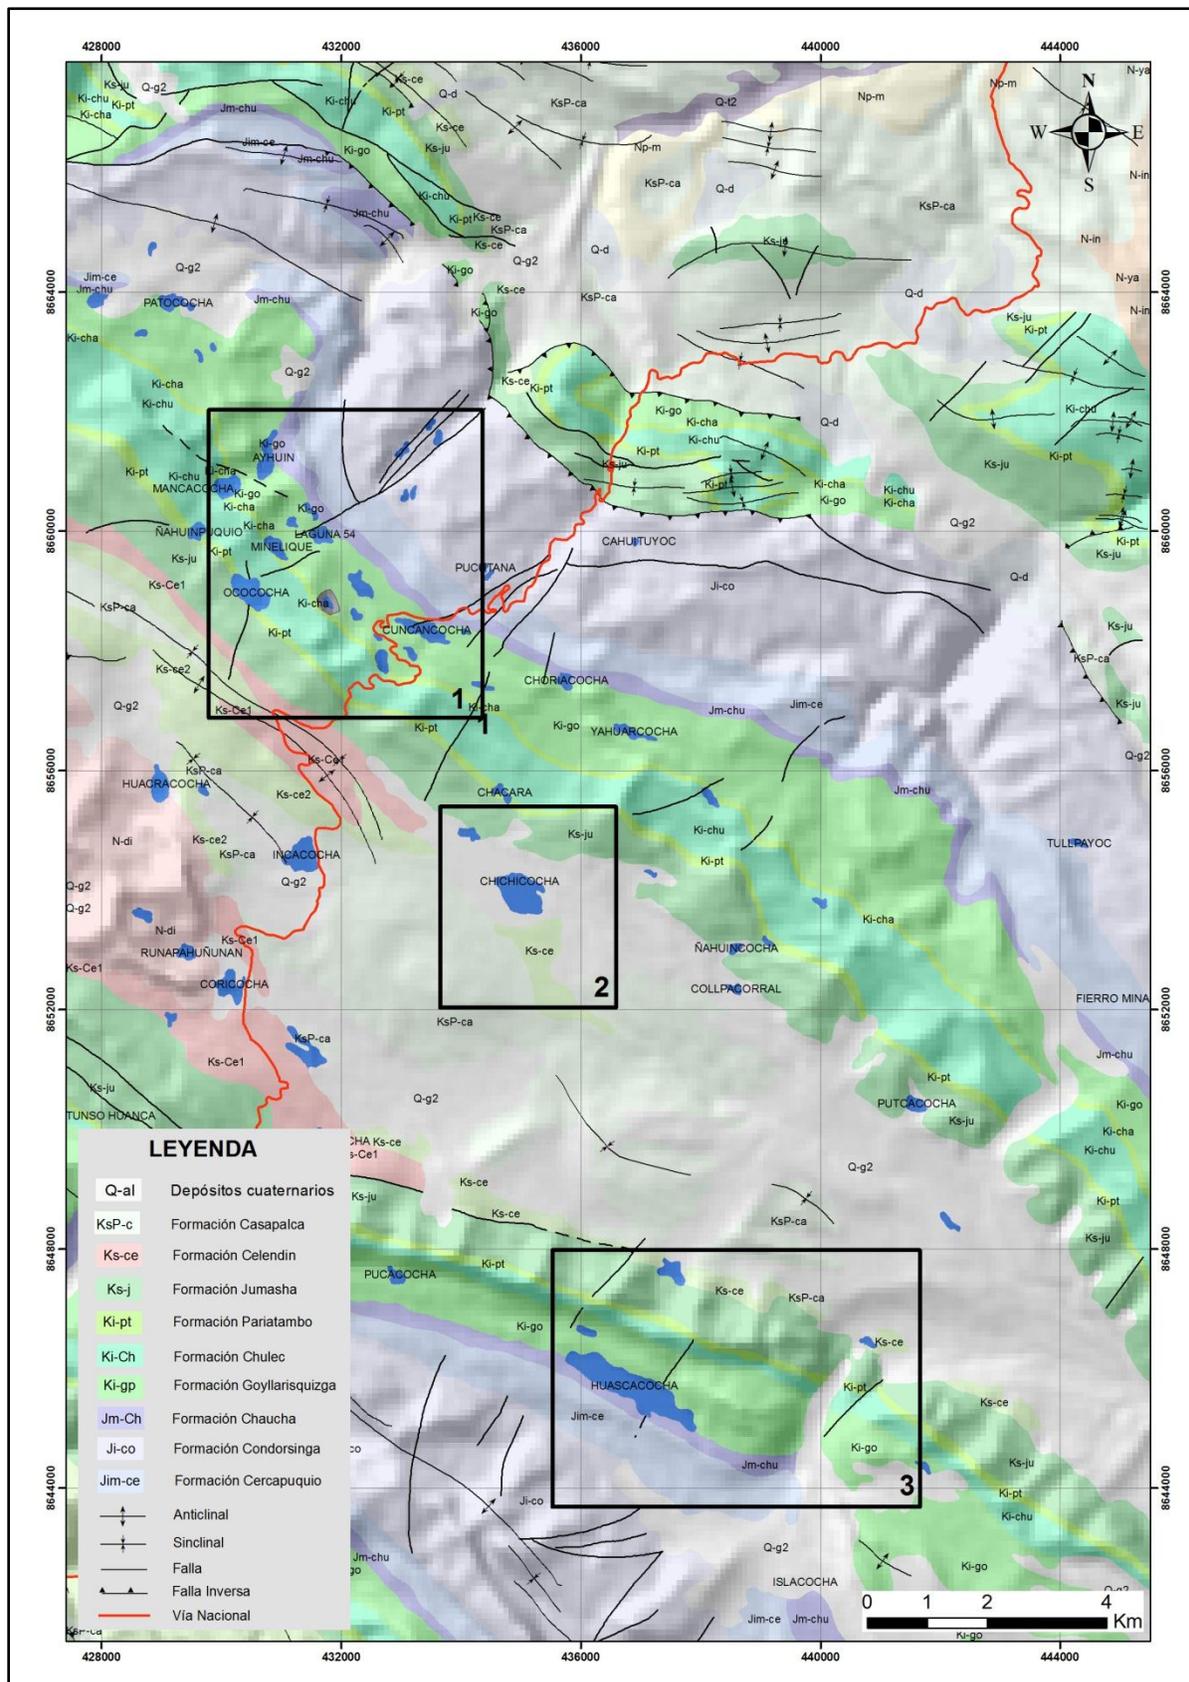
Figura 3. Unidades geológicas en las zonas estudiadas (Fuente: Megard *et. al*, 1996).

Los estudios geológicos regionales del área de estudio fueron realizados por INGEMMET en el cuadrángulo de Yauyos (Megard et.al., 1996), donde se tiene aspectos estratigráficos, tectónicos, la geología histórica y geología económica, con mapas a escala 1: 100,000. En el área visitada durante la inspección afloran principalmente secuencias carbonatadas (calizas), areniscas calcáreas, intercalaciones de areniscas blancas sacaroideas, lutitas, margas y niveles de carbón (Ver figura 3).

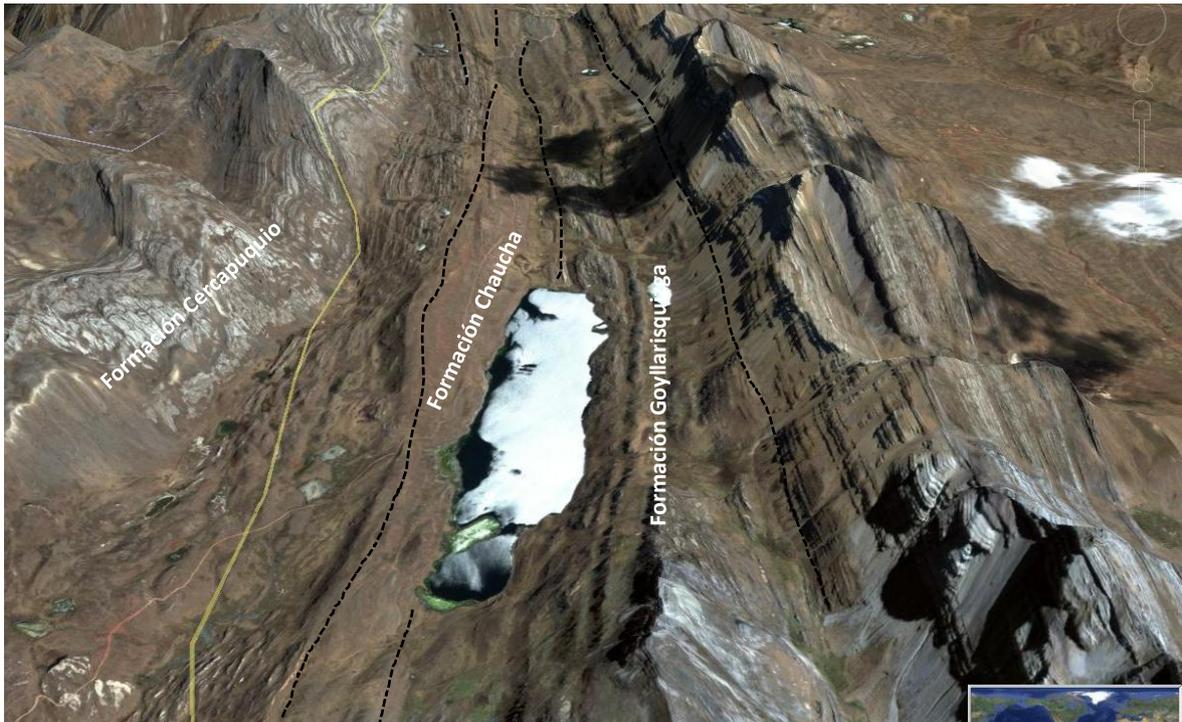
Figura 2. Vista satelital oblicua en dirección noreste que muestra las secuencias sedimentarias geológicas del Jurásico medio y superior presentes en las inmediaciones de la laguna de Huascacocha.

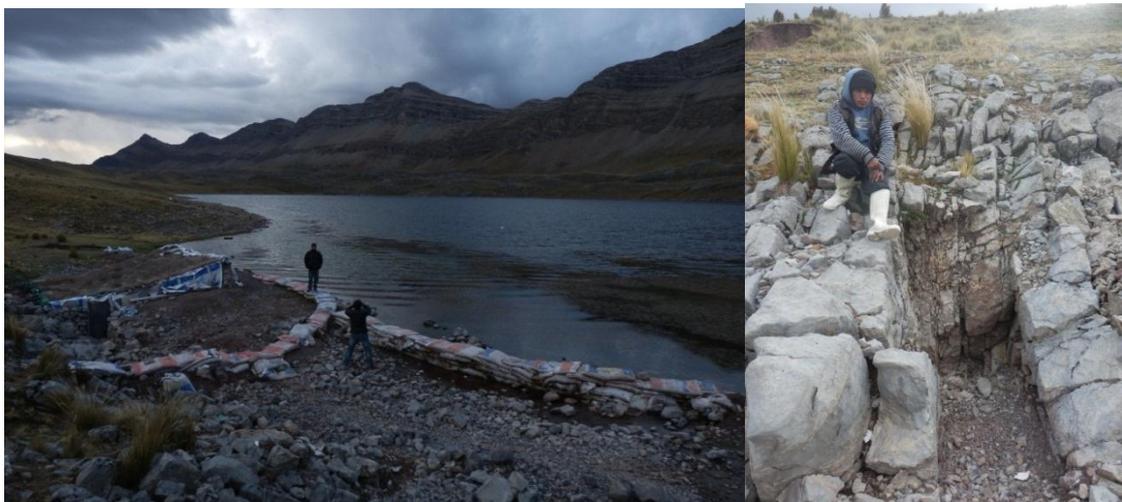
Foto 2. Vista aguas arriba de la laguna Huascacocha. Las unidades geológicas que existen en sus inmediaciones (estratos) muestran una inclinación o buzamiento de (15° a 50°) al noreste. La vista derecha muestra un detalle del grado de fracturamiento en las calizas fracturadas y alteración en las rocas de la Formación Chaucha

Durante la visita las unidades geológicas denominadas **formaciones Cercapuquio y Chaucha** (Jurásico medio) pudieron apreciarse en el flanco derecho de la laguna Huascacocha. La Formación Cercapuquio más antigua se compone predominantemente de areniscas de grano muy fino a grueso, microconglomerádicas, de color blanco a gris con manchas de óxidos de hierro. Se intercalan niveles de lutitas. El borde derecho de la laguna donde se presenta un tragadero e infiltración de aguas de la laguna, está compuesto por una formación calcárea denominada Formación Chaucha (ver figura 2). Su litología dominante son lodolitas y limolitas calcáreas, calizas y dolomitas fracturadas y escasas areniscas con cemento calcáreo (Megard *et. al.* 1996), sus relieves son menos abruptos (ver foto 2).

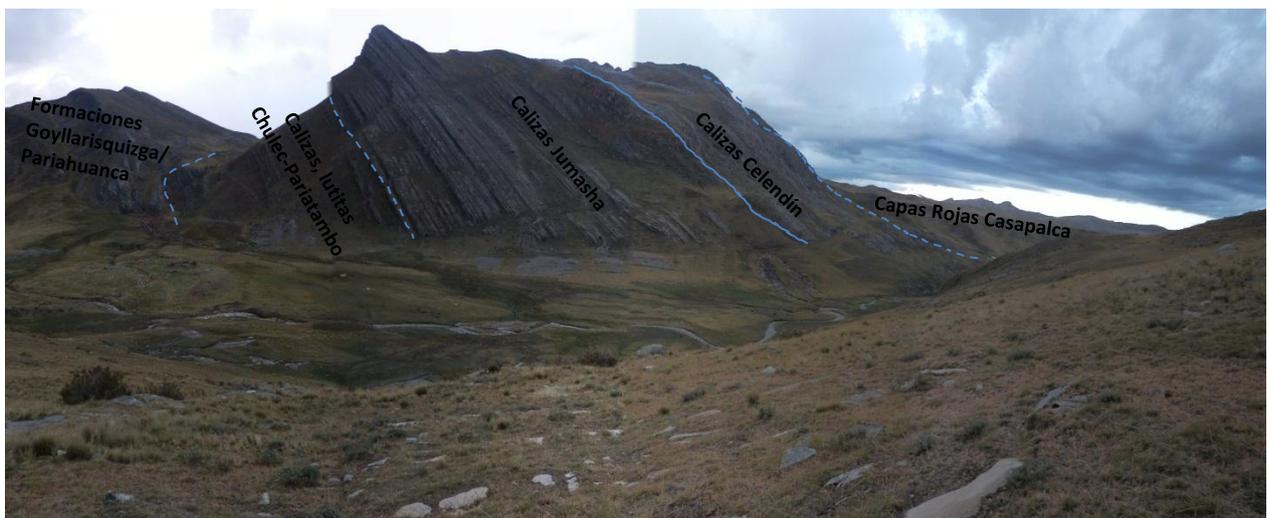
Foto 3. Vista panorámica de la secuencia sedimentaria Cretáceo-Terciaria en la margen izquierda del valle del río Cachi, sector Mesapata (vista aguas abajo).

Esta secuencia completa del Cretáceo puede apreciarse en el valle del río Cachi. En el sector de Mesapata, uno de los lugares recomendados como cerrada para construir una presa los estratos cruzan diagonalmente el valle con dirección N60°O. Aquí puede apreciarse de la base al tope las capas de las formaciones Goyllarisquizga-Pariahuanca, Chulec-Pariatambo, Jumasha, Celendín y Casapalca (ver fotos 3 y 4).

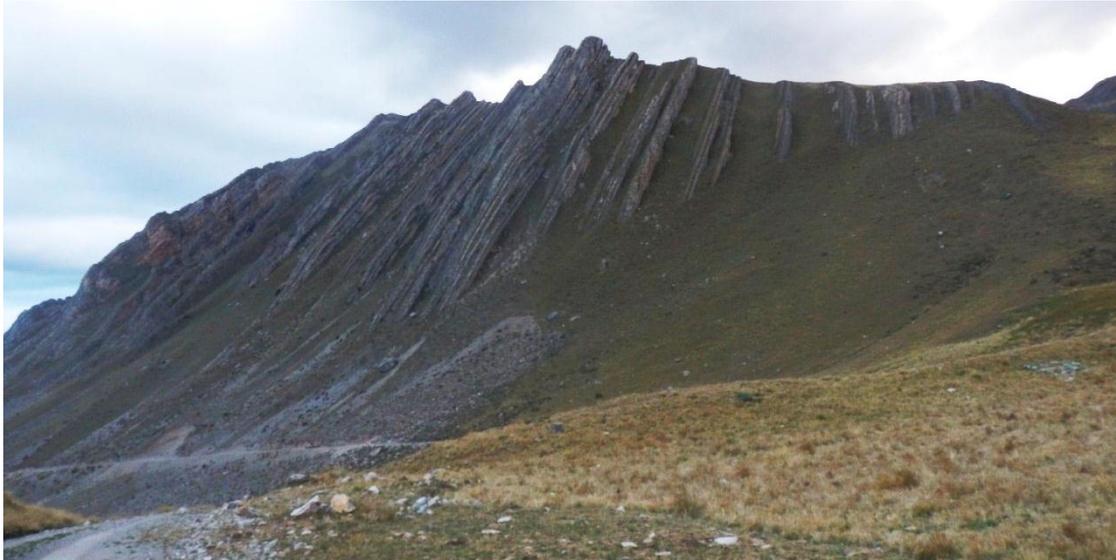
Foto 4. Detalle de las calizas Jumasha en la margen derecha del río Cachi.

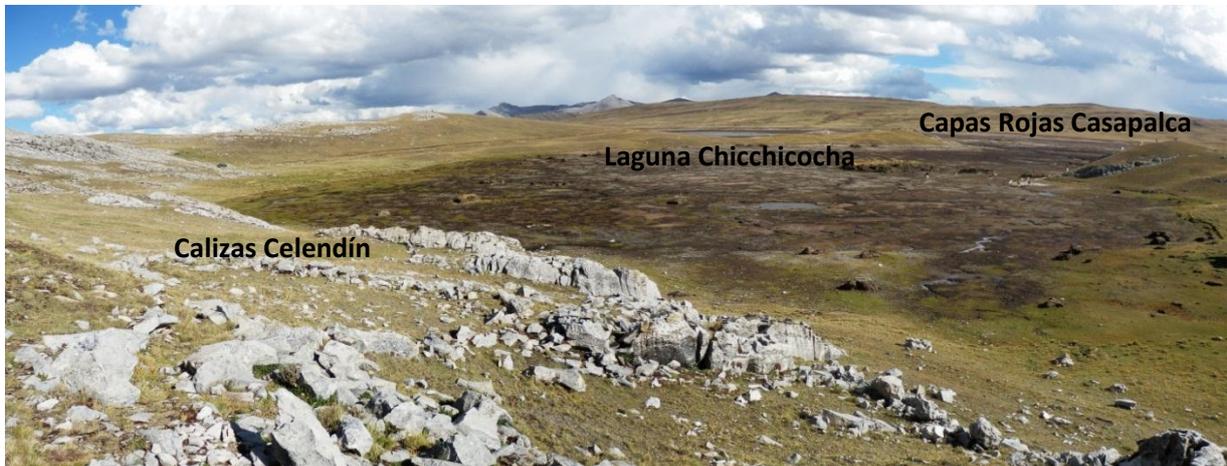
Foto 5. Vista que muestra en los alrededores de la laguna Chicchicocha afloramientos de las calizas Celendín que forman relieves de colinas parcialmente cubiertas por suelo (sector suroeste) y colinas o lomadas suaves en la parte norte compuestas por Capas Rojas de la Formación Casapalca. El vaso que forma parte de la laguna está compuesto por depósitos glaciofluviales.

- El retiro de los mares en el Cretáceo superior producto del levantamiento andino y la presencia de una sedimentación eminentemente continental está registrada por la presencia de las **Capas Rojas de la Formación Casapalca**. Están conformadas por lutitas, limolitas, areniscas y conglomerados, cuya coloración roja se debe a la presencia de hematita; sin embargo se tienen también tonos verdes, morados, rosados y blancos en menor proporción. Estas secuencias se pueden apreciar en los alrededores de la localidad de Quero y en el lado oeste de la laguna de Chicchicocha (ver fotos 5 y 6).

La laguna está emplazada sobre depósitos cuaternarios y sobre las capas rojas de la Formación Casapalca, siendo elevada la saturación de estas en todo su alrededor, hacia el lado oriental afloran las calizas de la Formación Jumasha con buzamiento opuesto a la pendiente, siendo determinante para la formación de la laguna y en una porción del lado sur calizas de la Formación Celendín (ver foto 5 y figura)

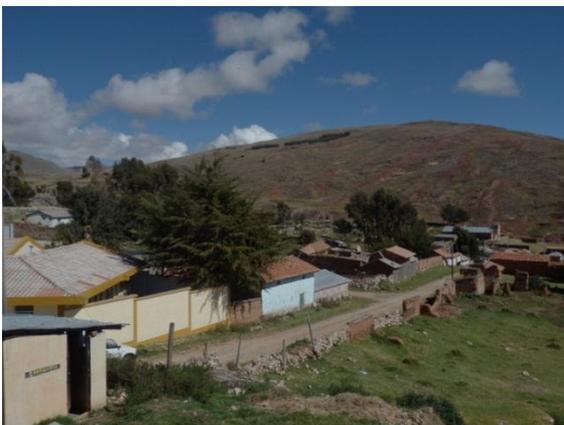
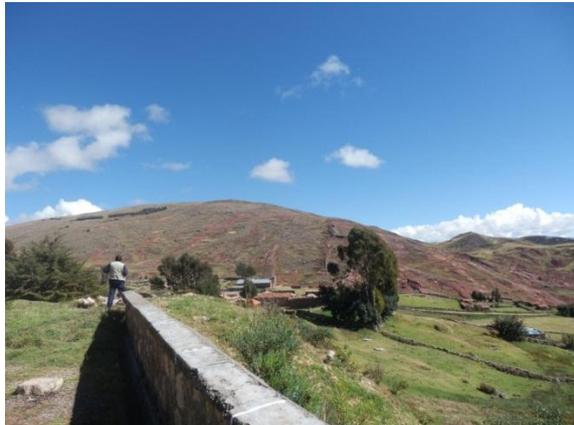
Foto 6. Vistas en las inmediaciones de la localidad de Quero donde afloran secuencias erosionadas de Capas Rojas de la Formación Casapalca.

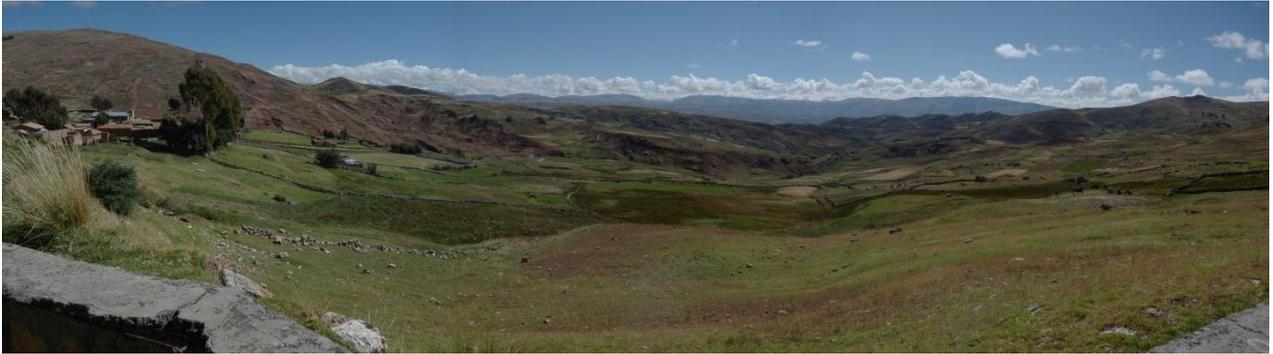
Foto 6. Vista aguas abajo de San José de Quero donde dominan geoformas de planicies con pequeñas depresiones y bofedales, lomadas y colinas muy disectadas.

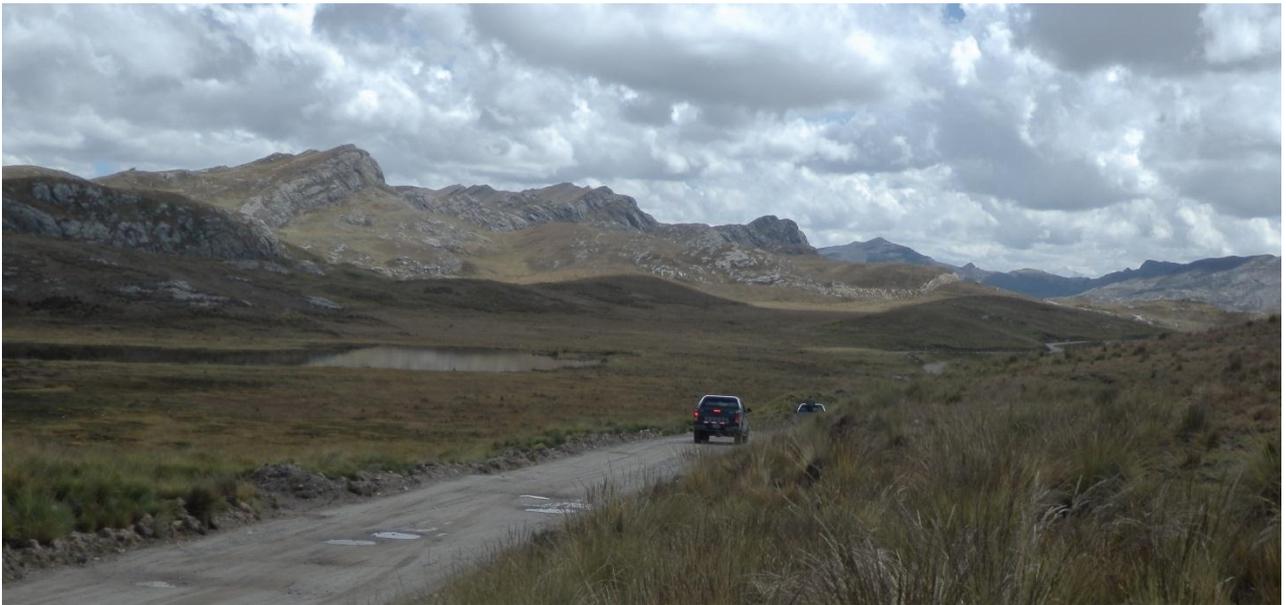
Foto 7. Vista en la parte alta de Quero. Zona montañosa con relieve estructural plegado de pendiente moderada a abrupta que se levanta desde zonas planas y colinadas adyacentes.

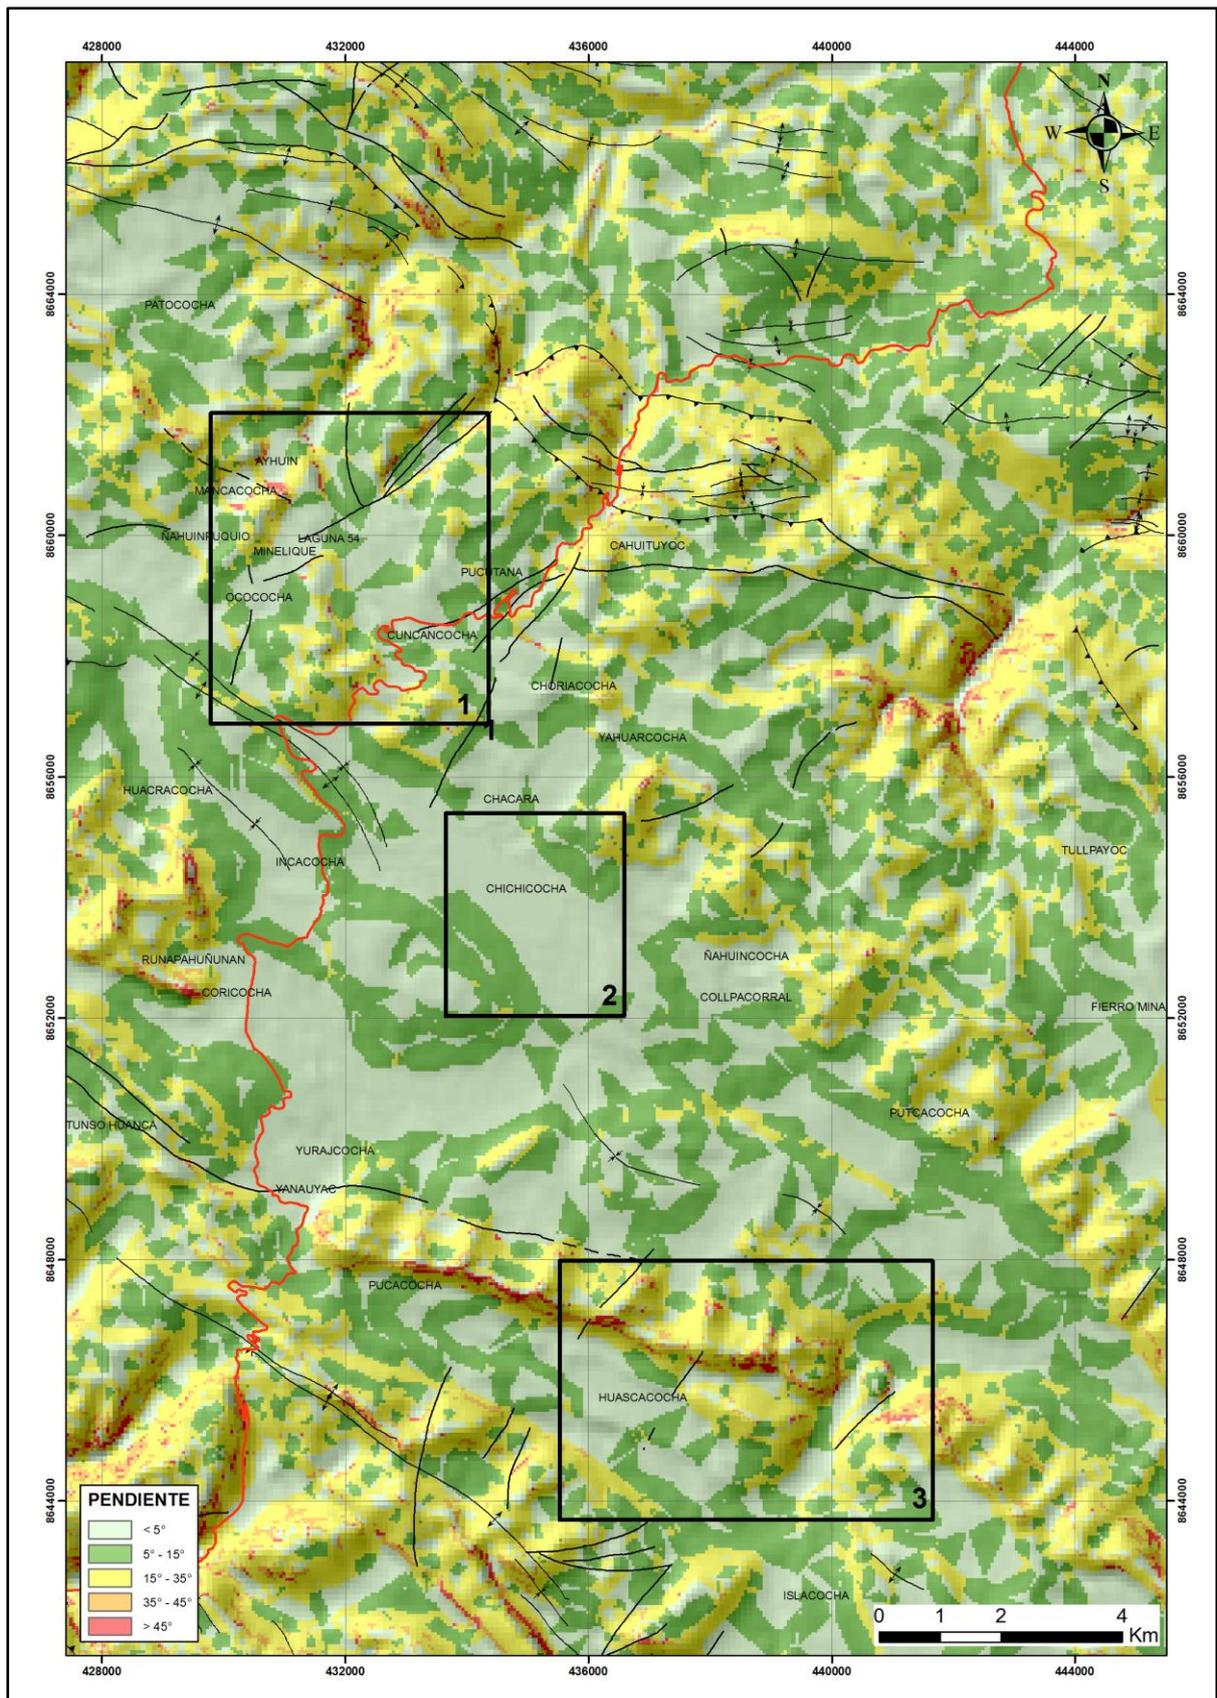
Figura 4. Pendientes del terreno en la zona evaluada.

Morfológicamente se presentan montañas y colinas estructurales alineadas, con fuerte pendiente asociadas a fallas o plegamientos de dirección andina (Relieve estructural plegado con direcciones predominantes NO-SE) modeladas por la actividad glacial cuaternaria, encontrándose depresiones alargadas que facilitaron la formación de lagunas y también zonas planas o altiplanicies disectadas, como conjuntos de lomadas de suave pendiente y zonas de bofedales (ver fotos 6 y 7). Al descender se presentan valles en U, con flancos o laderas abruptas testigos del retroceso glacial cuaternario. En la transición entre la cumbres altas y altiplanicies, en dicho sector se puede observar que predominan las laderas con pendientes que van desde 5° a 15°, siendo las pendientes altas (>45°) escasas (figura 4).

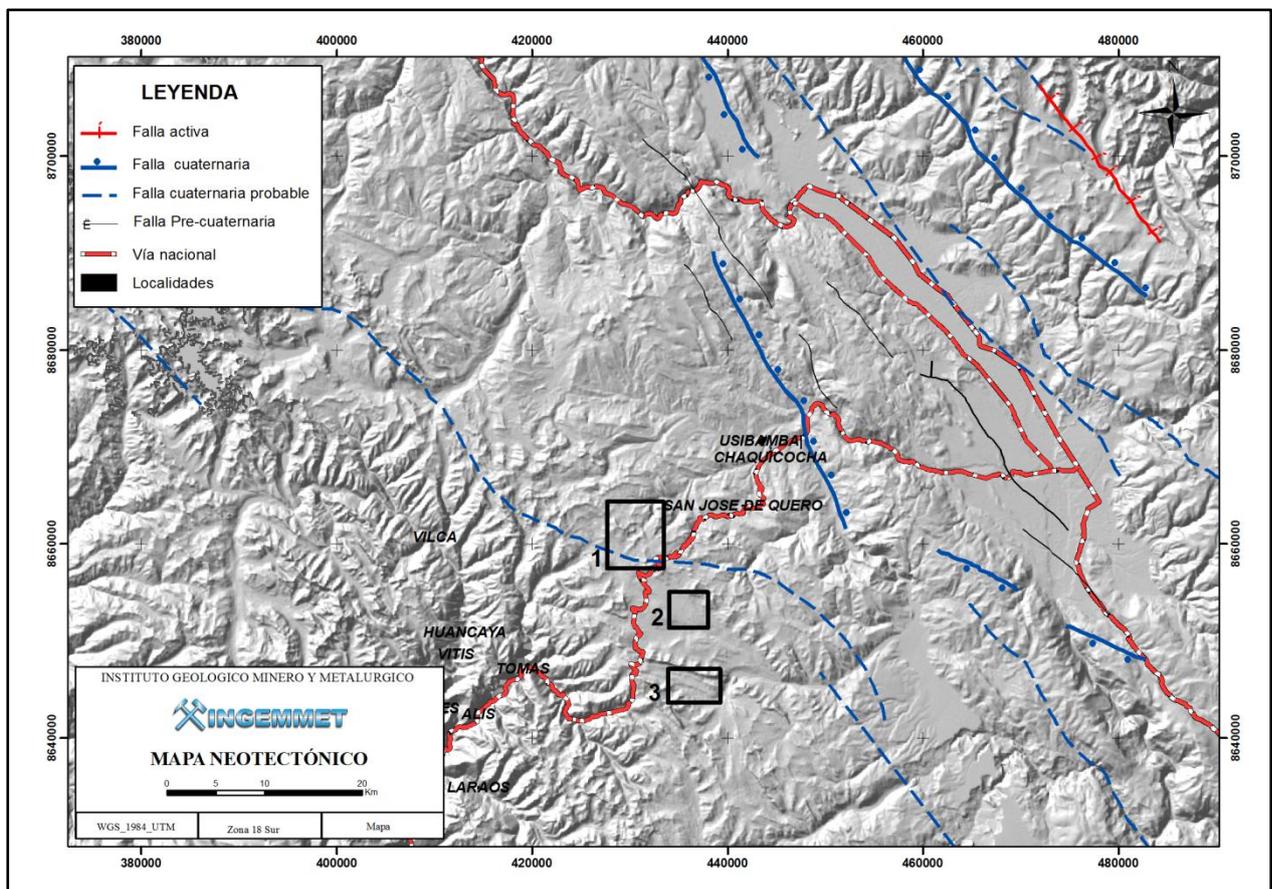
Figura 5. Aspectos neotectónicos con influencia en el área de estudio. Mapa Neotectónico del área de estudio, en línea color rojo se diferencia la falla Huaytapallana (Fuente: INGEMMET, 2009).

Neotectónica y sismicidad inducida: En los proyectos de presas hay que considerar la acción sísmica que pueda afectar a la estructura en el caso de un terremoto de magnitud significativa. En los Andes la actividad sísmica es elevada, teniendo sismos de subducción (>8 de magnitud) y sismos continentales que son superficiales y podrían alcanzar sismos de 7 grados de magnitud, como fue el caso del sismo generado por la falla Huaytapallana en 1969.

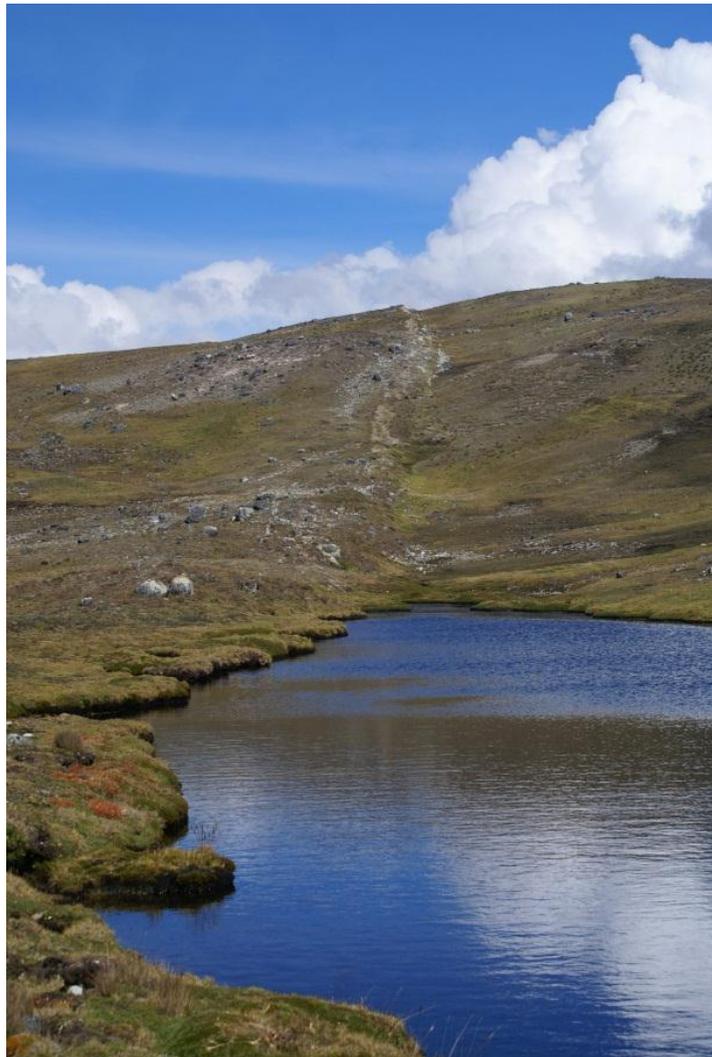
Foto 8. Vista de la escarpa de falla activa de Huaytapallana.

El ejemplo más reciente de actividad sismotectónica en la región Junín, está relacionada a la falla Huaytapallana, que se ubica al pie de los nevados de la Cordillera del mismo nombre, a una altura de 4 500 metros. Está formado por dos segmentos de rumbo promedio N120° y buzamiento entre 60° y 70° hacia el noreste. Durante los sismos de Julio y Octubre de 1969 (6.9 y 7.0 de magnitud) la falla Huaytapallana se reactiva, generando dos segmentos, estos afectan morrenas cuaternarias (foto 8) y su substrato conformado por rocas volcánico-sedimentarias del Paleozoico superior (Grupo Mitu) al sureste y el granito de Sacsacancha al noroeste.

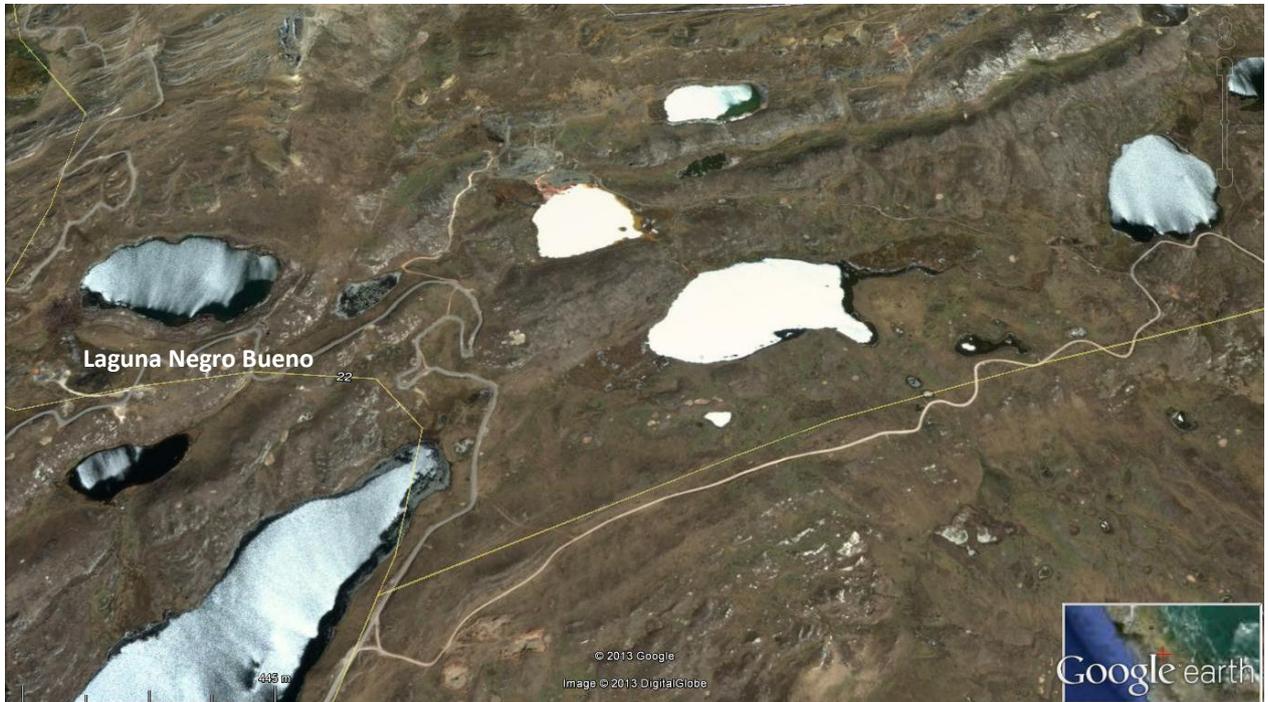
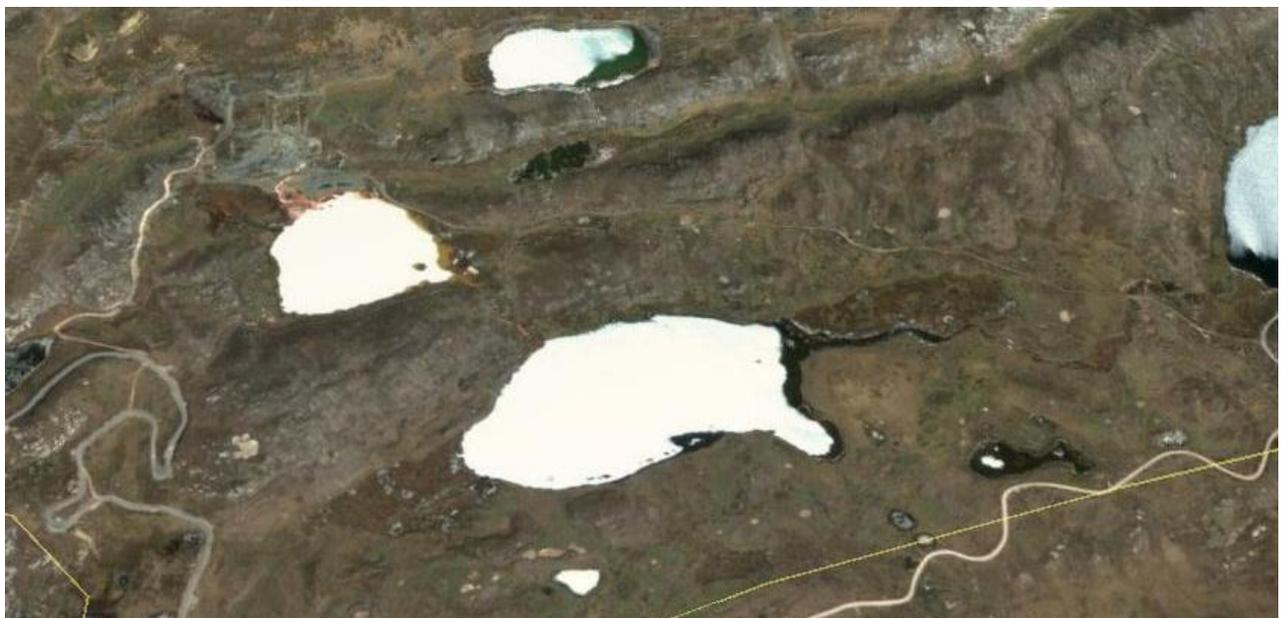
Figura 6. Vista satelital que muestra drenaje ácido generado en minas de carbón que drenan o vierten sus aguas a las lagunas Ayhuin. La vista inferior muestra el detalle de los impactos en la laguna superior y ésta a su vez que desagua hacia la laguna inferior.

Desde el punto de vista geoambiental una franja de estratos de dirección noroeste-sureste, con presencia de capas delgadas de carbón han sido explotadas en el pasado y aparentemente las actividades se han reactivado (ver figuras 6 y fotos 9 y 10). Se aprecia drenaje "ácido" en algunas de las labores antiguas que drenan hacia las lagunas ubicadas entre Negro Bueno y la 54, así como en el sector de Turupaccha.

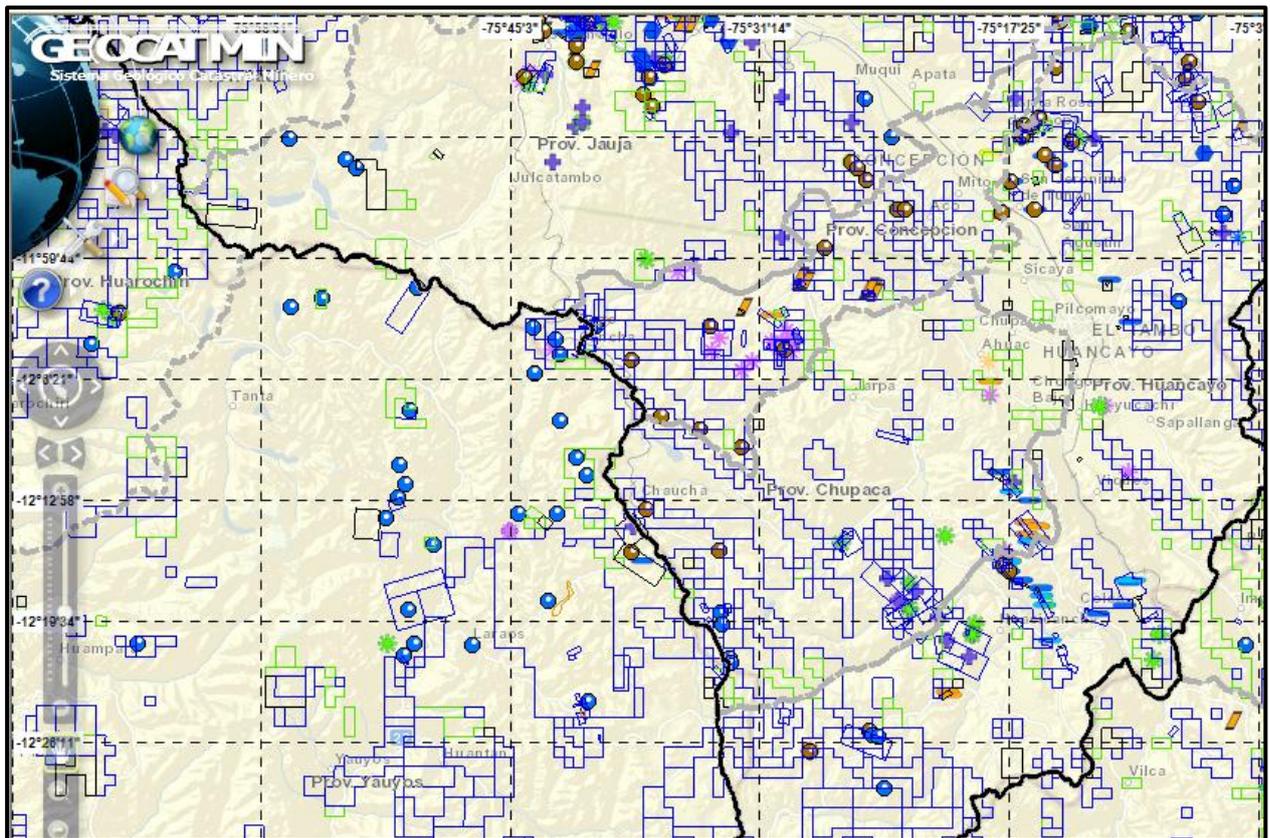
Figura 7. Ocurrencias minerales metálicas y no metálicas y concesiones mineras en el área evaluada. (Fuente: GEOCATMIN, INGEMMET en línea).

Asimismo en la figura 7 puede apreciarse la distribución de ocurrencias minerales metálicas y no metálicas así como los sitios concesionados actuales.

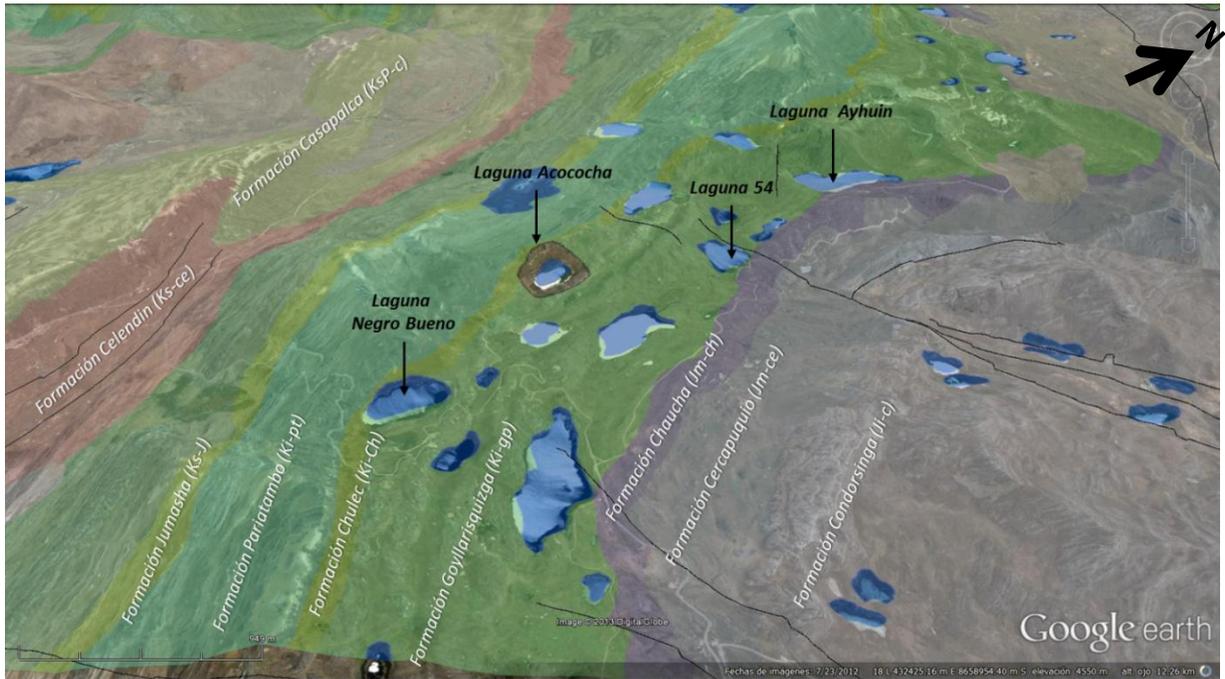
Figura 9. Imagen satelital que muestra las diferentes formaciones geológicas y el emplazamiento en ellas de las lagunas.

Laguna 54 y Ayhuin: Las lagunas 54 y Ayhuin se ubican a 5400 m.s.n.m y a 2 000 m con dirección norte de la laguna Negro Bueno. Estas dos lagunas se encuentran rodeadas íntegramente sobre areniscas de grano fino, blancas, conglomerados y una sucesión de depresiones limo-arenosas o limo-carbonosas pertenecientes a la Formación Goyllarisquizga (ver figura 9 y foto 12).

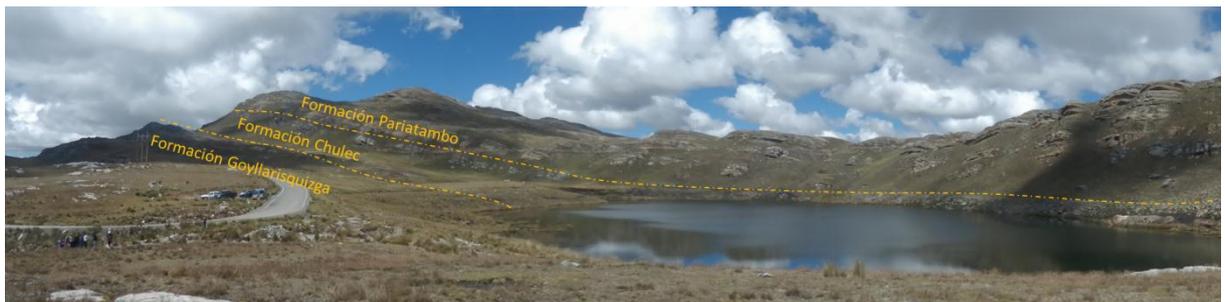
Foto 9. Formaciones geológicas en el vaso y laderas adyacentes a la laguna Negro Bueno.

Laguna Negro Bueno: Tiene una longitud de 480 m por 226 m de ancho, no se conoce la profundidad, pero se observa que el estado actual del espejo de agua se encuentra a 3.5 m debajo de su nivel promedio. La laguna se ubica a 4590 m.s.n.m y se encuentra rodeada de rocas calizas con intercalaciones de niveles arcillosos negros y materia orgánica de las formaciones Pariatambo y Chulec, hacia la base de estas y como aparente roca reservorio se observaron areniscas de grano medio a fino de coloración blanquecina intercalada con microconglomerados de la formación Goyllarisquizga (Ver figuras 9, 3 y foto 9). Las capas buzcan o se inclinan en dirección noroeste.

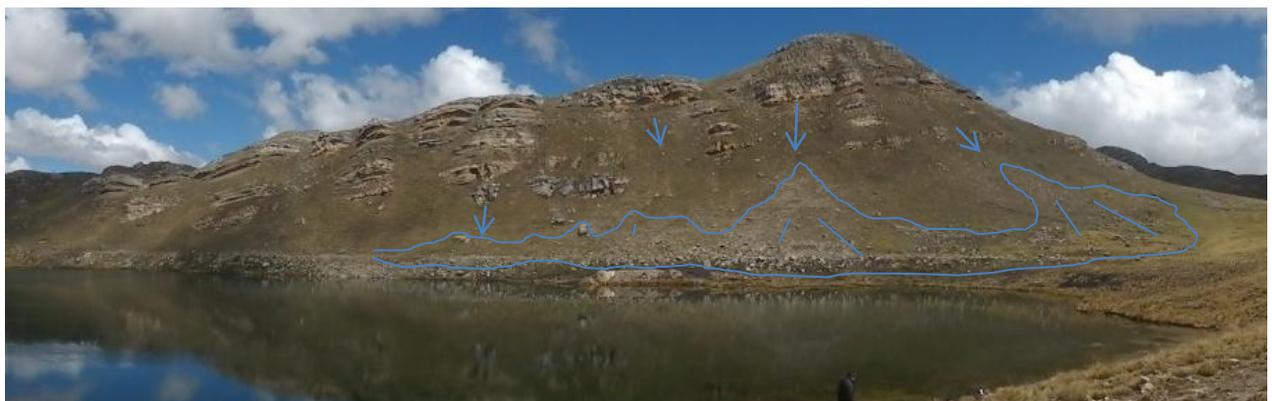
Foto 10. Vista de la laguna Negro Bueno se aprecia en la ladera pequeñas caídas de rocas (caída por vuelco de los estratos de calizas de la Formación Pariatambo) que generan pequeñas acumulaciones coluviales al pie de la laguna. Se distingue además el nivel aparentemente inferior de la laguna.

Asimismo, no se observa escorrentía superficial ni evidencias de erosión en las quebradas que indiquen caudal constante. Pero sin embargo se observan que los depósitos cuaternarios glaciales, muy superficiales que cubren las rocas calizas se encuentran saturados de agua, debiéndose al grado de infiltración y conexión de fracturas que presentan el basamento rocoso. Por consiguiente creemos que la recarga de la laguna es producto de la permeabilidad secundaria. En la vertiente oeste de la laguna se aprecian depósitos coluviales originados por caída de rocas y vuelcos (foto 10).

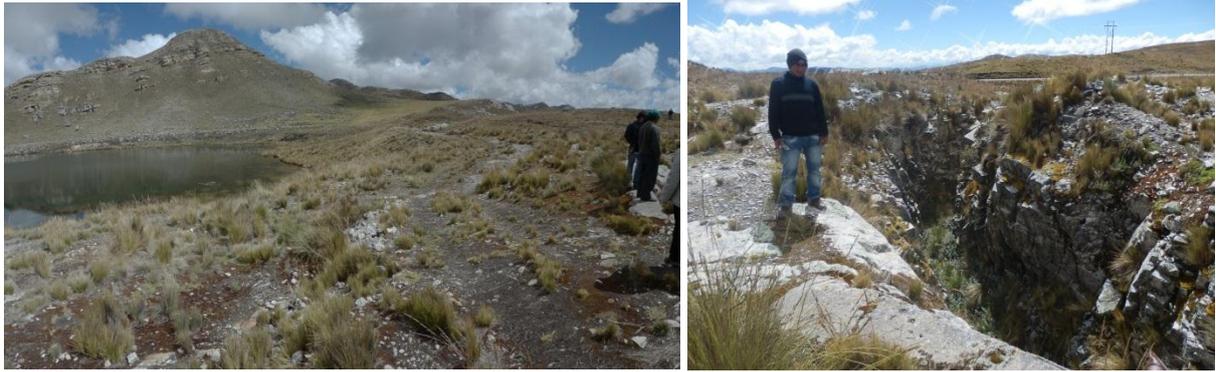
Foto 11. La vista izquierda muestra en perfil la laguna, la cobertura superficial existente en la margen derecha de la laguna; la vista derecha muestra el drenaje o desagüe existente de la laguna cortado en areniscas y caliza.

En la margen este existe una zona de desagüe de la laguna cortado en las secuencias de la unidad Goyllarisquizga (Foto 11); aquí también se pueden apreciar los materiales glaciales que forman parte de la cobertura superficial cuaternaria.

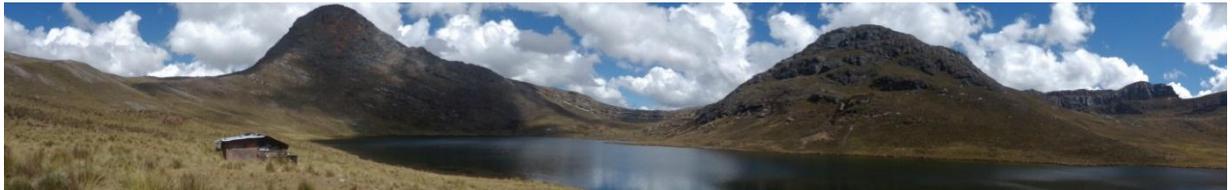
Foto 12. Vista de la laguna Ayhuin donde se observan rocas calizas de la formación Goyllarisquizga.

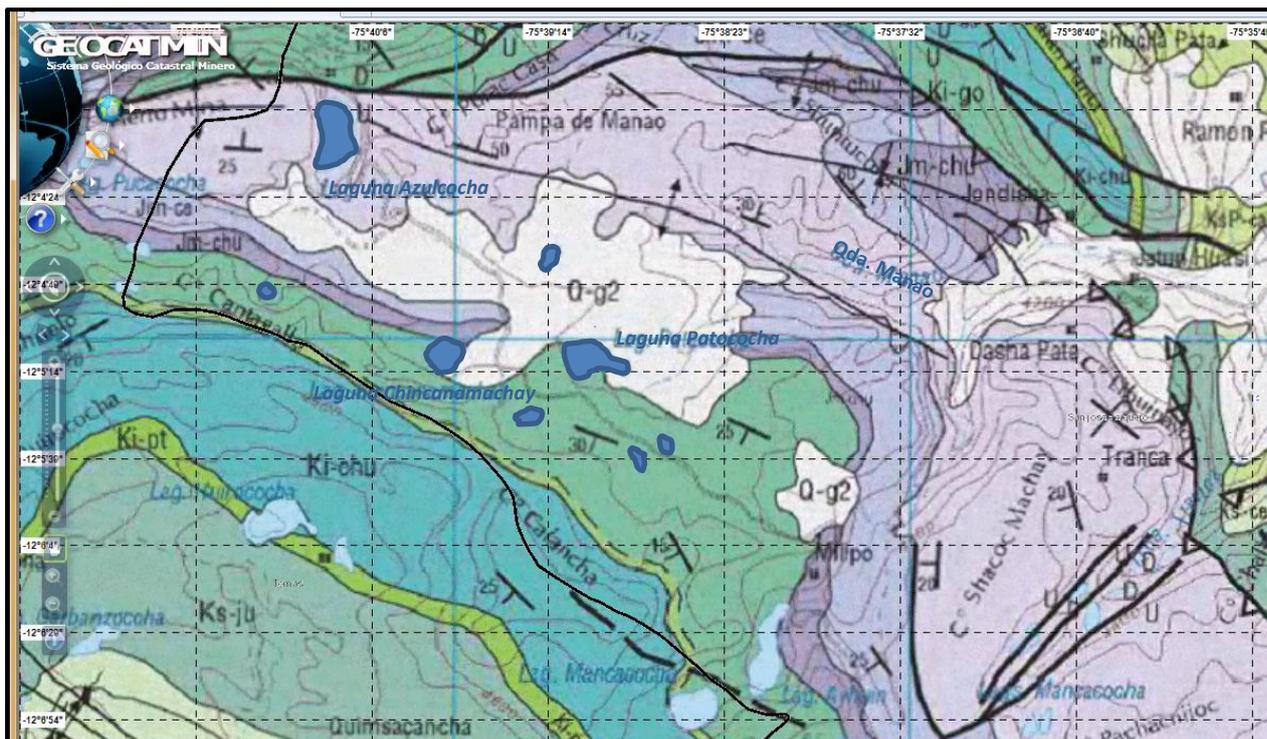
Figura 10. Geología en el sector de Calcancho.

Sector Calcancho: Muestra un conjunto de pequeñas lagunas (Patococha, Chincanamachay y otras menores) y bofedales que drenan hacia el sector de la quebrada Manao/Jatun Huasi, afluentes del río Santa Rosa. Presencia de bofedales. El substrato rocoso inferior corresponde a secuencias de estratos del flanco suroeste de un anticlinal conformado por rocas de las formaciones Cercapuquio, Chaucha y Goyllarisquizga y cobertura glacial. Muestra una topografía irregular escalonada geofomas de colinas y pequeñas depresiones locales que drenan en dirección este (Ver figura 10 y foto 13).

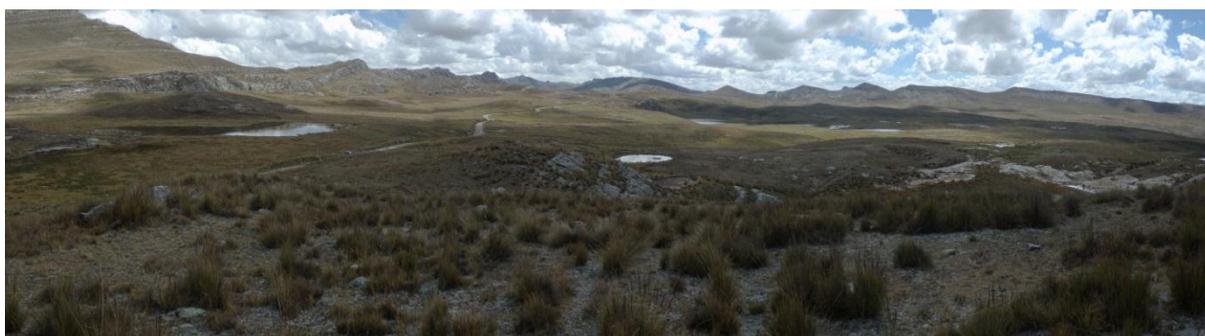
Foto 13. Vista hacia el norte del sector de Calcancho.

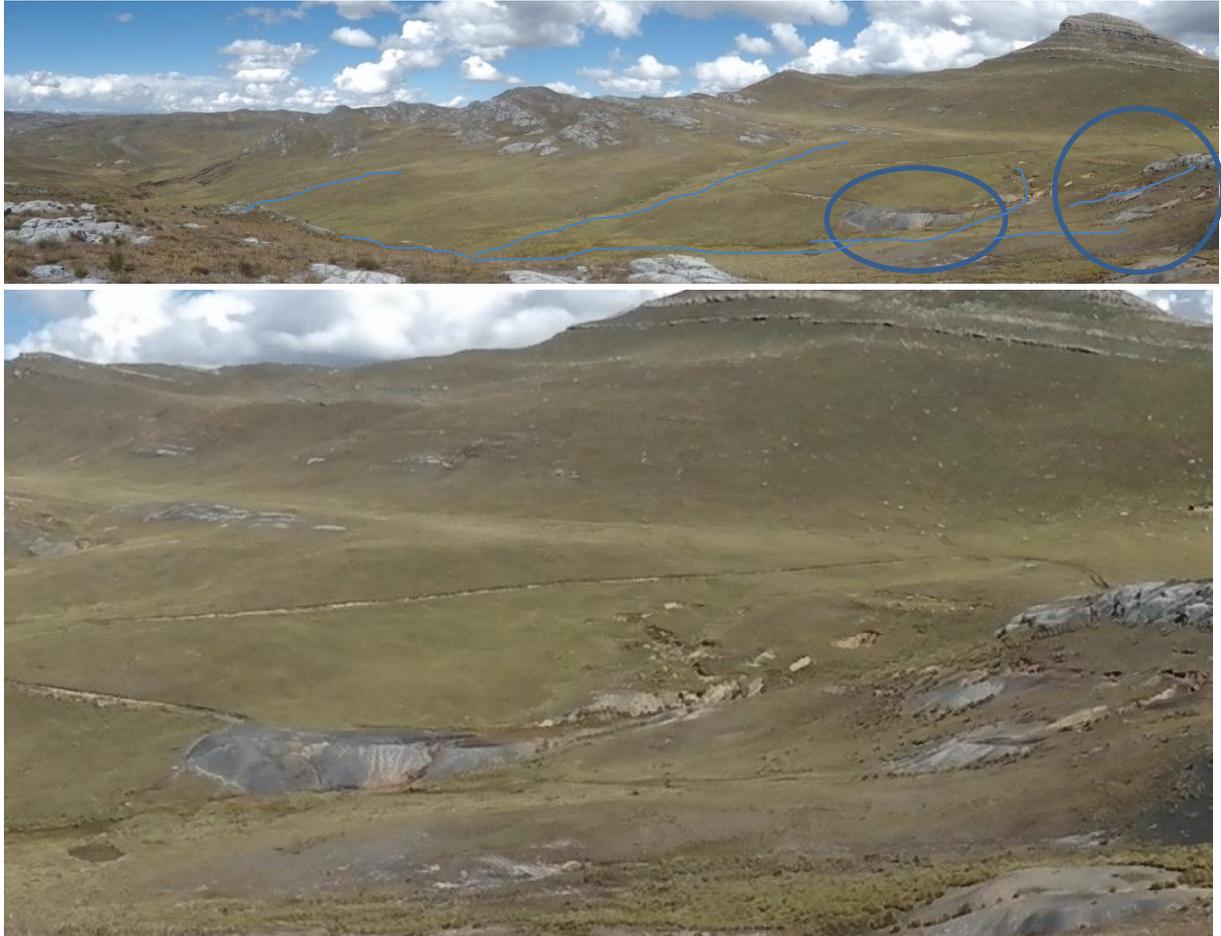
Foto 14. Vista panorámica de la vertiente superior que alimenta a la quebrada Turupajcha, posible ubicación de una presa para el beneficio de los distritos de Jarpa y anexos. En la foto inferior se resalta un detalle de las zonas de explotación de carbón en la zona.

Este sector recibe aporte de pequeñas lagunas y algunos bofedales ubicadas en la parte alta de la cordillera (ver foto 14). Si bien la cerrada topográfica, ubicada aguas abajo, puede ser favorable para un represamiento, será necesario realizar un análisis hidrológico e hidrogeológico de la zona de afianzamiento. Esto permitirá calcular el volumen de agua disponible. Asimismo es importante precisar, que en las vertientes superiores del área proyectada existen actualmente actividad minera (minas de carbón).
