Informe Técnico N° A6632

Inspección de lagunas y otros sitios propuestos para represamientos

**Distritos San José de Quero y Yanacancha;
provincias Concepción y Chupaca, región Junín**

JUNIO-2013

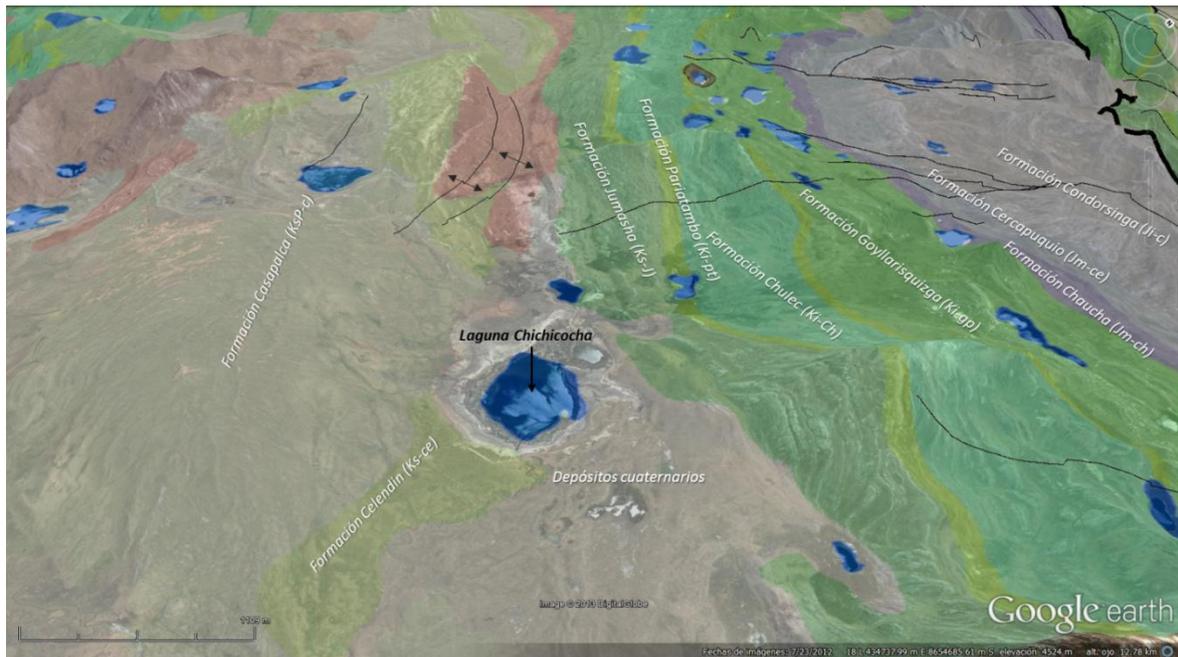
Figura 11. Imagen satelital que muestra la laguna Chichicocha y las rocas adyacentes.

Laguna Chicchicocha: Se ubica en un sector de altiplanicie a 4500 m.s.n.m. La comparación de imágenes satelitales históricas muestra un incremento de la superficie de espejo de agua de la laguna. Esta laguna es el origen de otras de menor dimensión como: Laguna Chacara y Yahuarcocha.

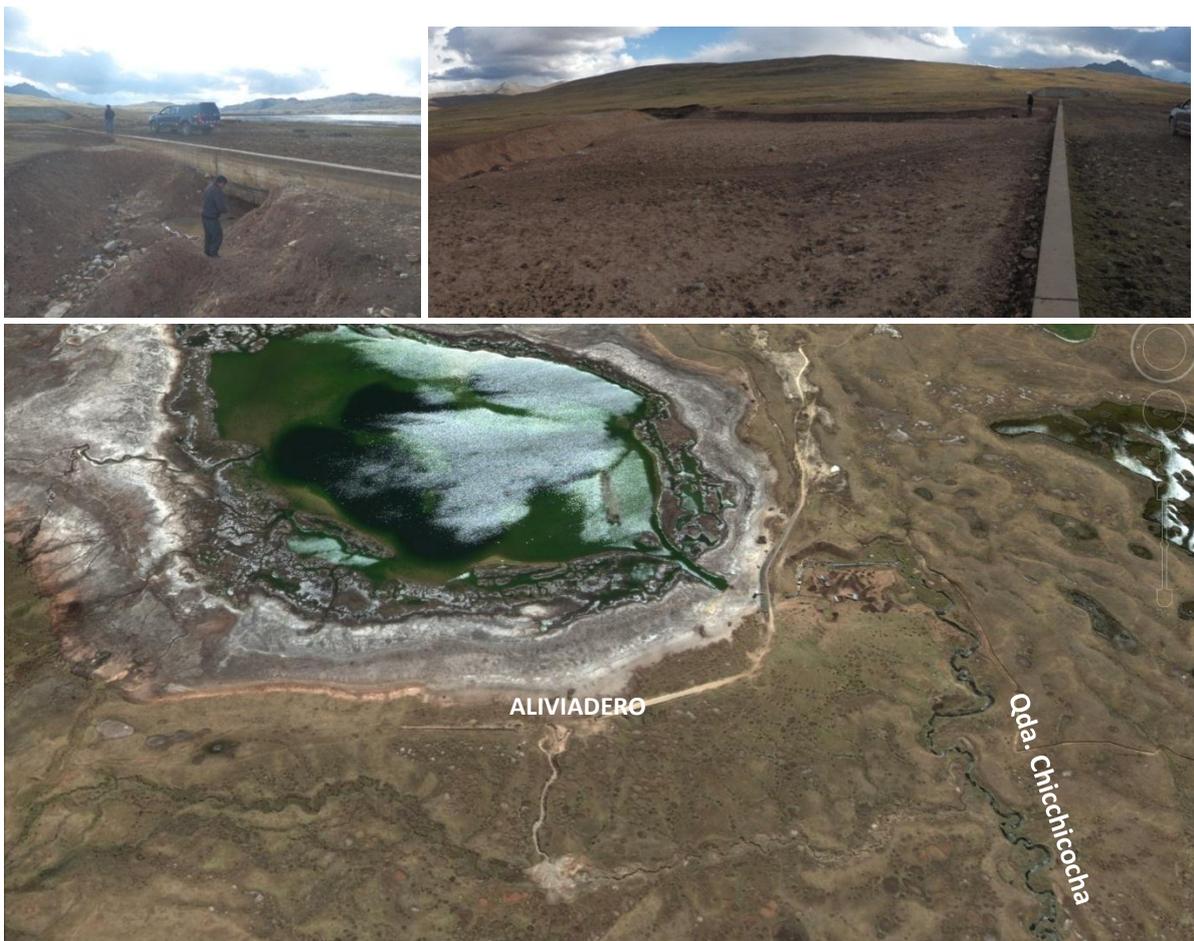
Foto 15 y figura 12. Muestra el sector sur de la laguna (aliviadero), con presencia de cangrejerías.

Actualmente el desagüe de la laguna es hacia el río Cunas. La zona de aliviadero ubicada en el sector sur de la laguna no presenta cimentación y cuando el nivel o espejo de agua sube a su máximo nivel, hay infiltración de agua formando "cangrejeras" aguas abajo (ver foto 15), de continuar este proceso de erosión y de subir el nivel de agua, podría producirse un flujo de detritos afectando las localidades que se ubican aguas abajo.

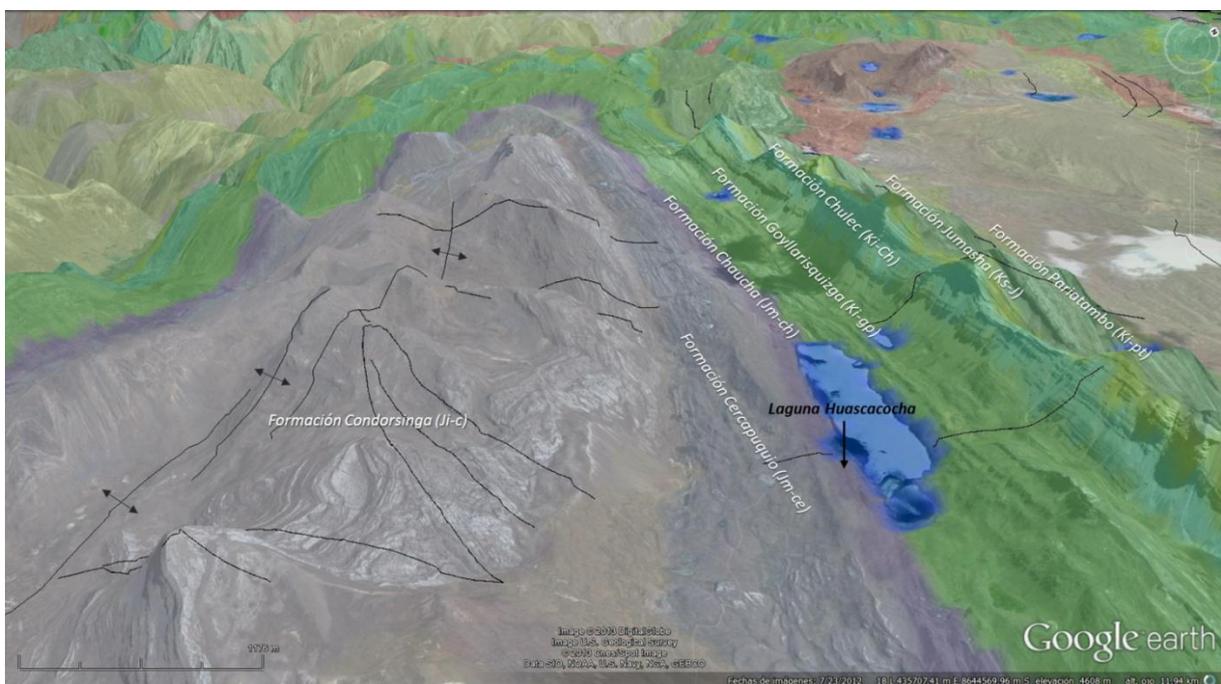
Figura 13. Vista de la geología existente en los alrededores de la laguna Huascacocha.

Laguna Huascacocha: Se ubica a 4400 m.s.n.m. Geológicamente se encuentra en el flanco oriental de un anticlinal donde afloran la **Formación Condorsinga (Ji-co)**, constituidas por calizas en bancos regulares cuyos espesores varían entre 0.2 a 1 m, pudiendo llegar excepcionalmente a 3 m; la **Formación Cercapuquio (Jim-ce)**, compuesta

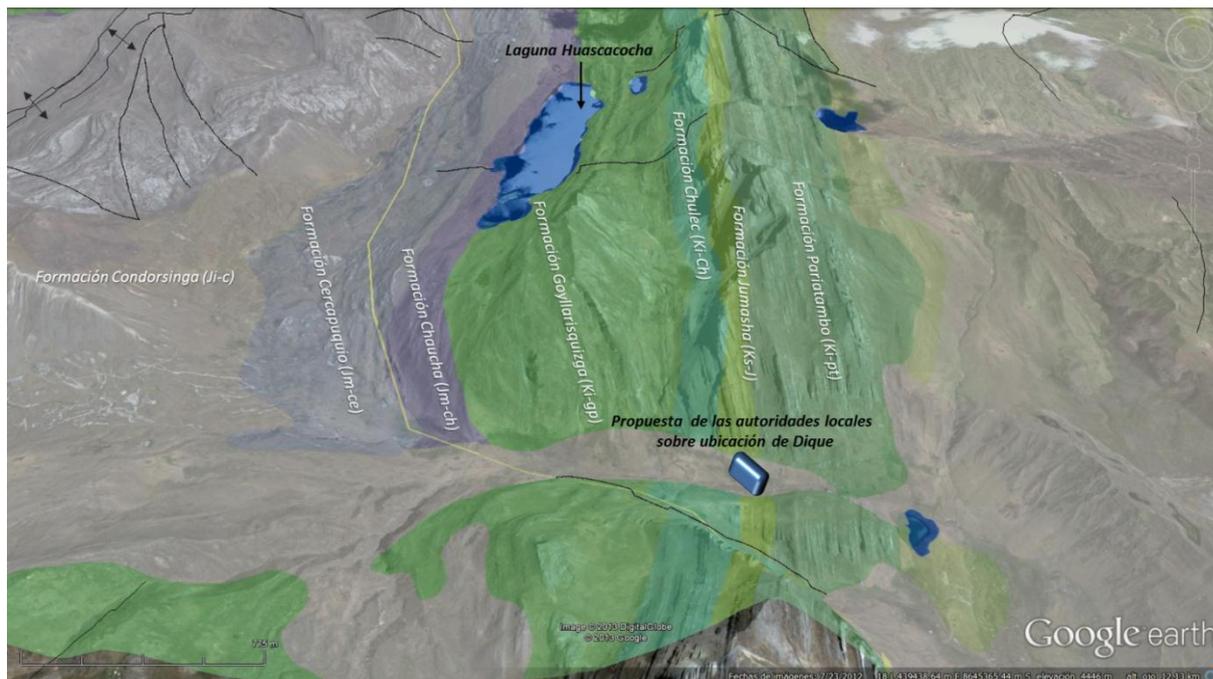
Figura 15. Esquema geológico del área de Mesapata, valle superior del río Cachi.

El valle muestra abundante presencia de agua (manantes) en ambas vertientes y están relacionadas a la estratificación oblicua al valle (figura 15). Esto genera bofedales y escorrentía superficial. Aparentemente parte de esta escorrentía provendría de la zona de “tragadero” de la laguna Huascacocha. Este sector podría constituirse una zona potencial para la construcción de una represa, teniendo en cuenta los criterios técnicos (hidrogeológicos y geotécnicos). Requiere un mayor estudio geológico-hidrogeológico de detalle e incluso geofísico.

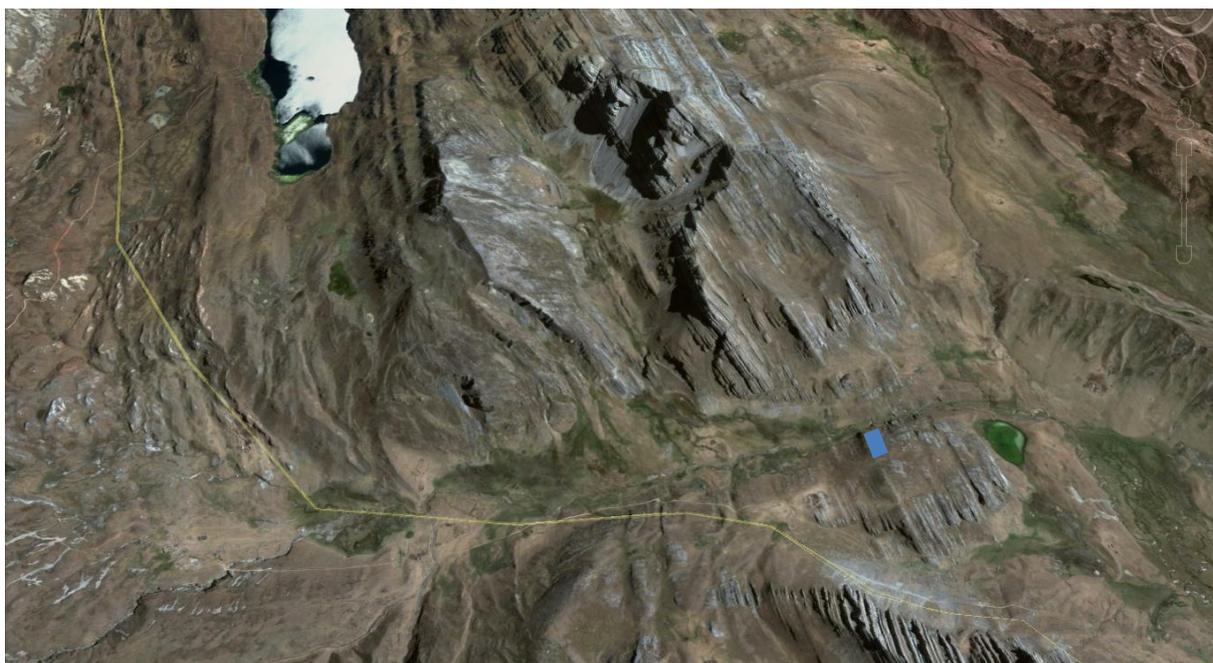
Figura 16. Valle superior del río Cachi, zona propuesta para represamiento. La zona de aparición de manantiales está estrechamente relacionada a la dirección de la estratificación

Sector Mesapata: Se ubica en la terminación sur del anticlinal Huascacocha, en la quebrada Llacsca donde el valle se hace más angosto y cuyas aguas drenan hacia el río cachi. Afloran mayormente las rocas de las formaciones Chulec, Jumasha y Pariatambo, parte terminal sur del anticlinal de Huascacocha, que cruza diagonalmente la quebrada Llacsca donde el valle se hace más angosto y topográficamente generada una cerrada propicia para un represamiento (figura 14).
