EVALUACIÓN GEOLÓGICA Y GEODINÁMICA DEL DESLIZAMIENTO DE TULPAY (DISTRITO DE CHECRAS, PROVINCIA DE HUAURA, DEPARTAMENTO DE LIMA)

Región Lima
Provincia Huaura
Distrito Checras
Paraje Tulpay

FEBRERO
2018

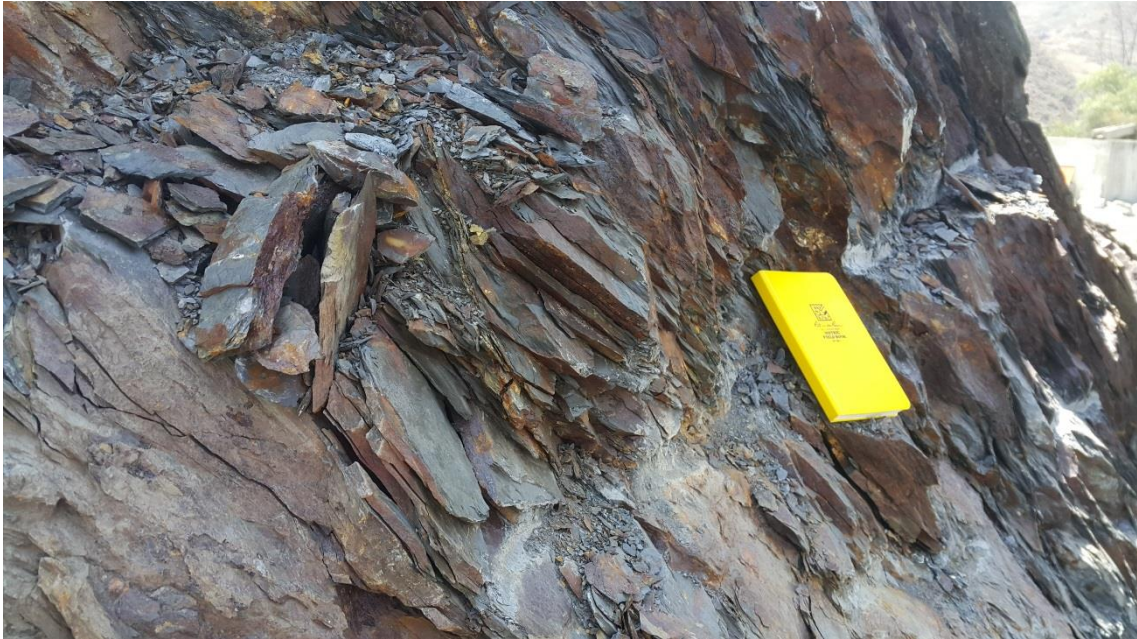
Foto 1: limo-arcillitas esquistosas de la Formación Chicama, al norte de Tulpay.

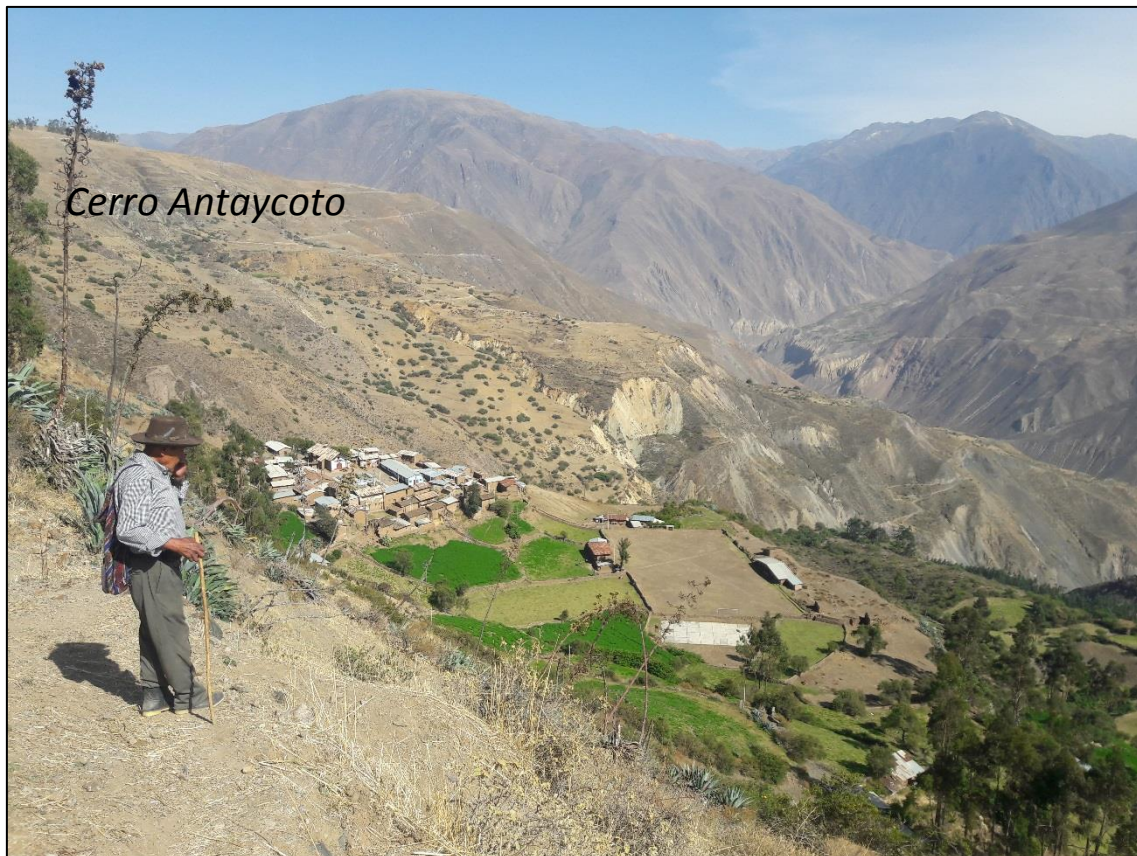
Foto 2: Vista de Tupay desde la parte alta, al fondo el cerro Antaycoto afectado por grandes escarpes de deslizamientos antiguos.

deslizamientos dispuestos de manera escalonada, los cuales condicionan el relieve muy escarpado característico de la zona (Fig. 2 y Foto 2).

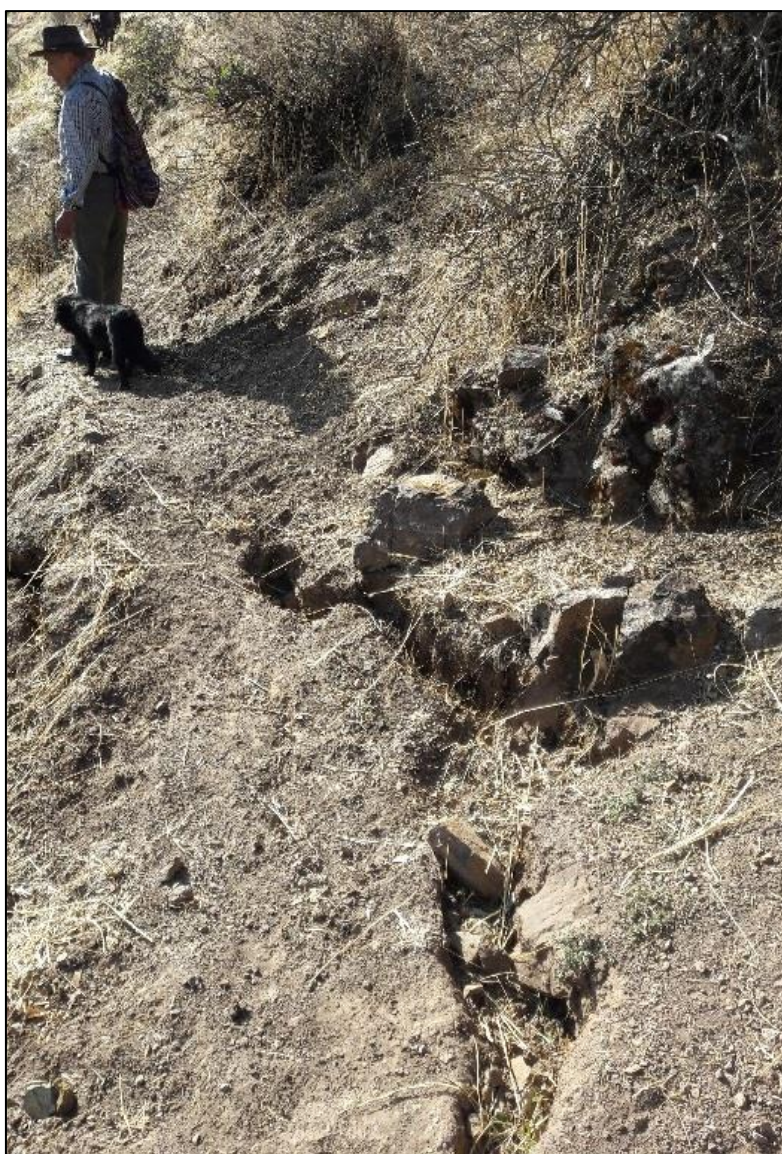
El primero de ellos (sector 1), se ubica a solamente unos 100m al sur de la plaza de Tulpay a 2994m, es un conjunto de grietas con aperturas de hasta 20cm., y entre 10 y 20 m de longitud que afectan depósitos coluviales limo arcillosos de la Loma Pirca (Foto 3). Estas grietas, originaron varios deslizamientos superficiales, el más importante de ellos, desplazó capas de suelo que arrastró consigo árboles, arbustos y áreas de cultivo (Foto 4).

Foto 3: grietas tensionales en el sector 1.

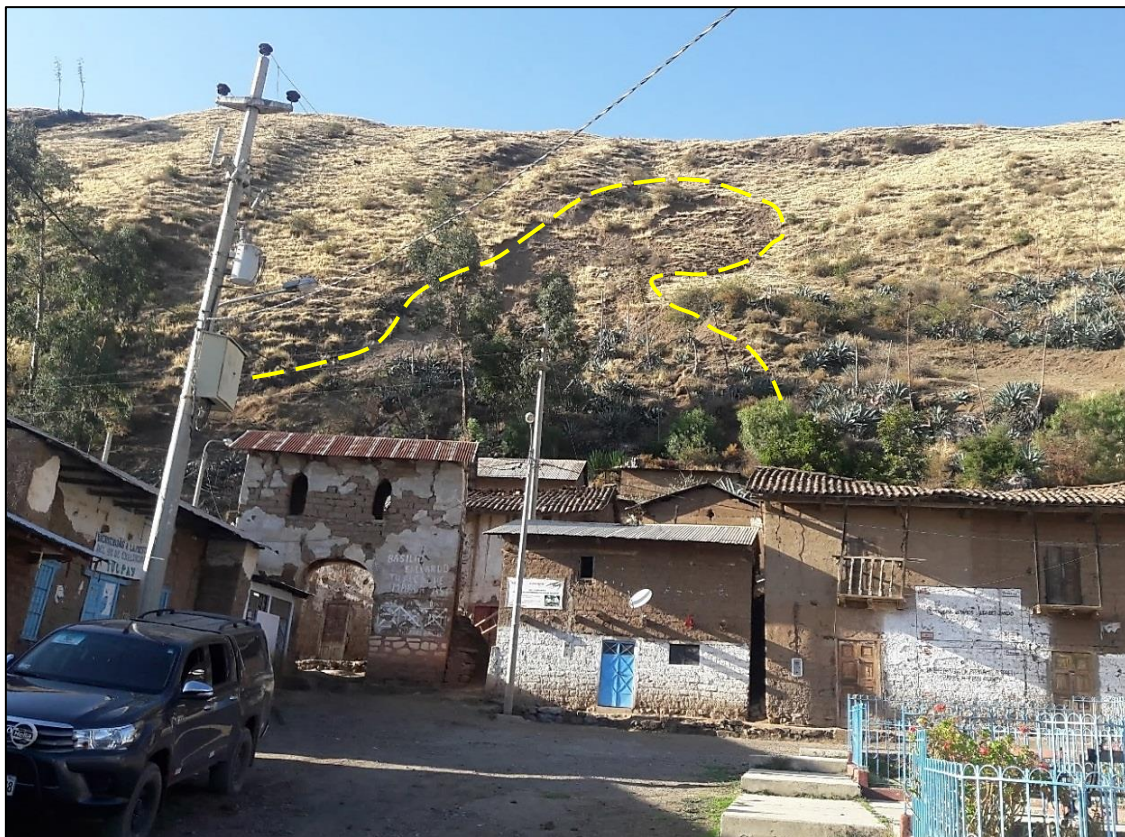
Foto 4: deslizamiento superficial al sur de Tulpay.

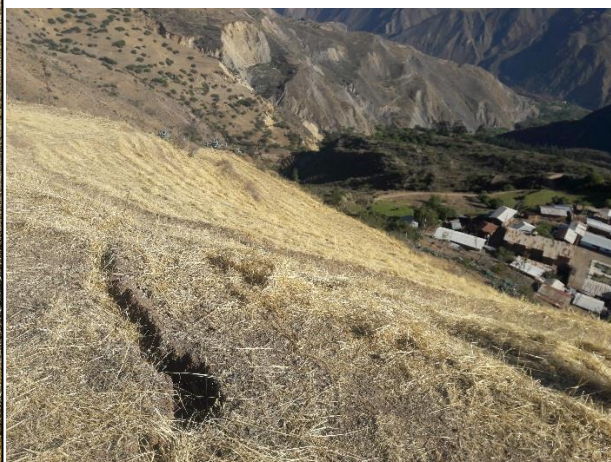
El sector 2, se ubica a 200m al sur de Tulpay a 3065m (Foto 5 y 6), durante la inspección de campo se pudo observar por lo menos unas 5 grietas muy profundas, de hasta 40 cm., de apertura y entre 20 y 80m de longitud (Foto 7), estas grietas se desarrollaron dentro de un deslizamiento superficial antiguo de 100m de diámetro. A unos 50m al este de esta zona, se puede observar varios saltos o desniveles en el terreno, aunque las evidencias morfológicas no son del todo claras, hace suponer que se trataría de un antiguo deslizamiento de 150m de diámetro (Foto 8).

Fotos 5 y 6: grietas tensionales del sector 2, al sur de Tulpay.

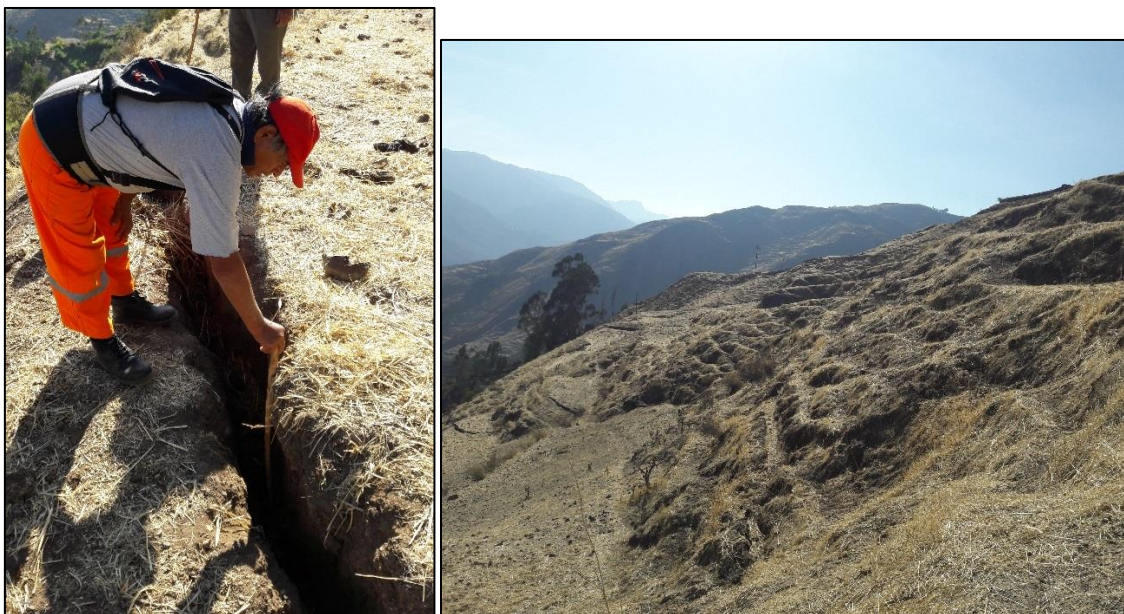
Foto 7: izquierda, grieta tensional muy profunda en el sector 2. **Foto 8:** derecha, ladera norte de la loma Pirca, con pequeños saltos y desniveles que hacen suponer la existencia de deslizamientos superficiales antiguos.

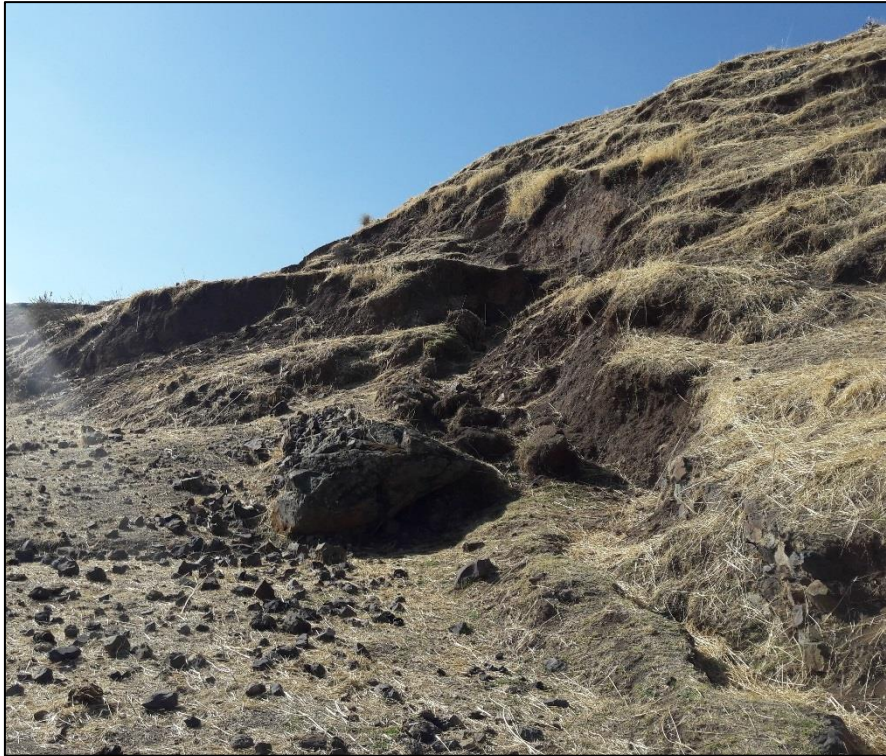
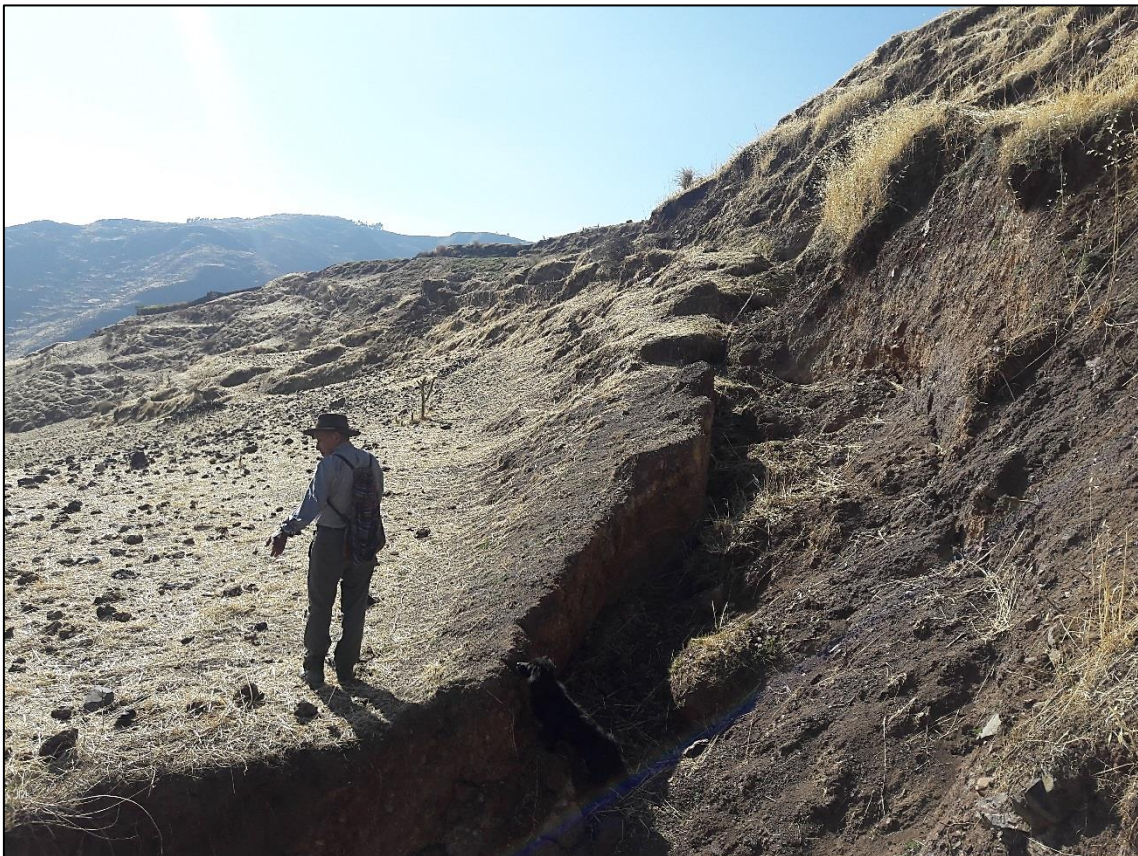
En el sector 3, se observa la mayor deformación, no solamente se observan 2 grietas tensionales importantes, sino el escarpe principal del deslizamiento activo, con un salto de 4m y una longitud de 80m (Foto 9 y 10). Ambas grietas, se encuentran dentro de un gran deslizamiento antiguo de 230m de diámetro, que puede ser el fenómeno dominante en la ladera norte de la loma Pirca, que presenta también evidencias de movimientos en masa antiguos (Foto 11).

Inmediatamente detrás del escarpe principal del deslizamiento se observan más grietas tensionales, incluso a 100m al sur siguen apareciendo nuevas grietas, lo que configura un gran deslizamiento de características retrogresivas, es decir que su desarrollo se da ladera arriba.

Fotos 9 y 10: escarpe principal del deslizamiento activo de Tulpay.

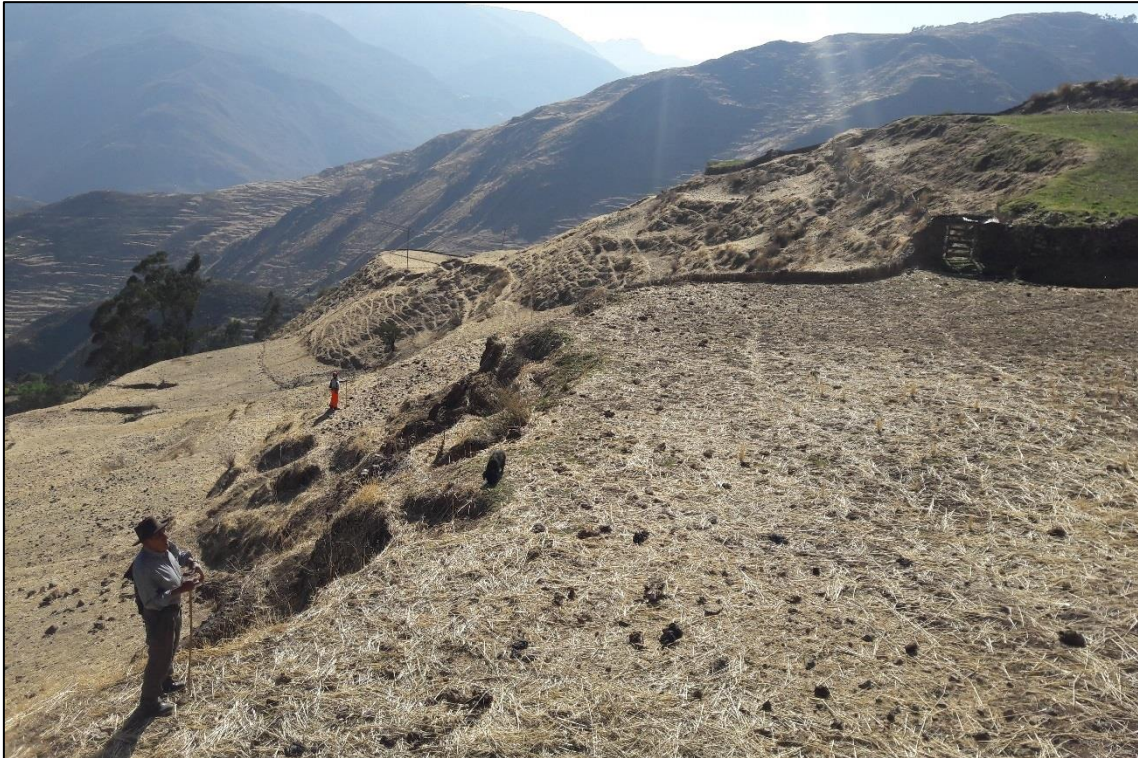
Foto 11: ladera norte de la Loma Pirca, con una forma escalonada, evidencia de antiguos movimientos de ladera.

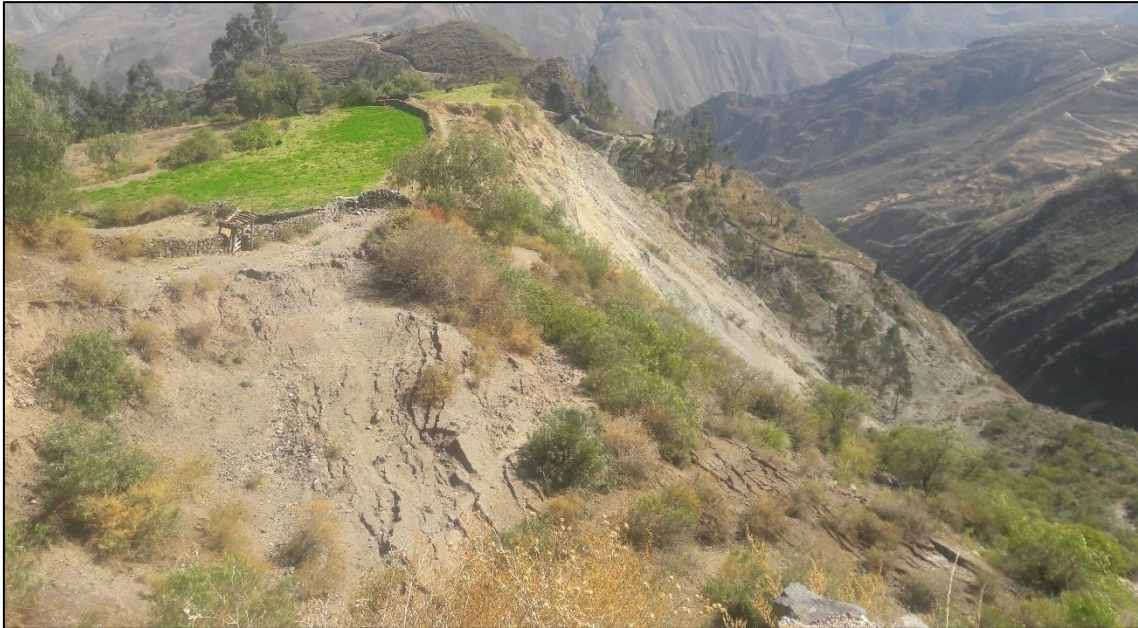
En la década de los años 20's, el antiguo pueblo de Tulpay se ubicaba a 500m al este de su localización actual, cuando la reactivación de un deslizamiento de grandes dimensiones destruyó gran parte del poblado (Foto 13).

Foto 13: cicatriz del deslizamiento que destruyó el poblado antiguo de Tulpay.

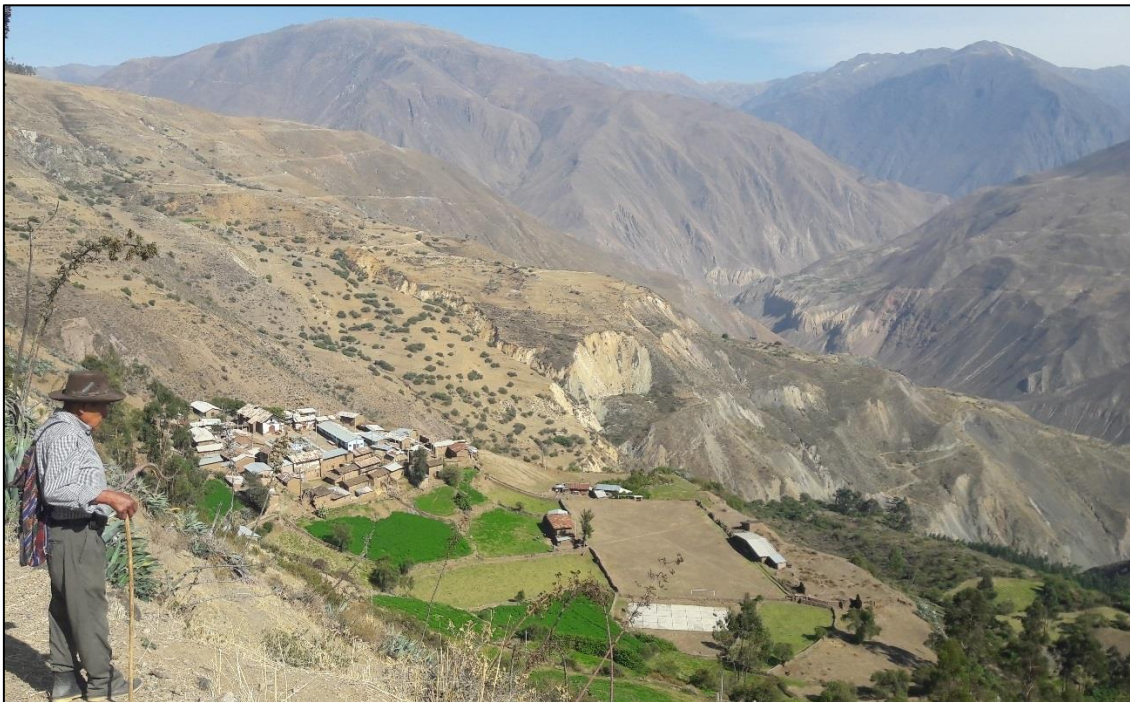
Foto 14: Cerro Antaycoto, afectado por grandes deslizamientos antiguos, al igual que el poblado de Tulpay.

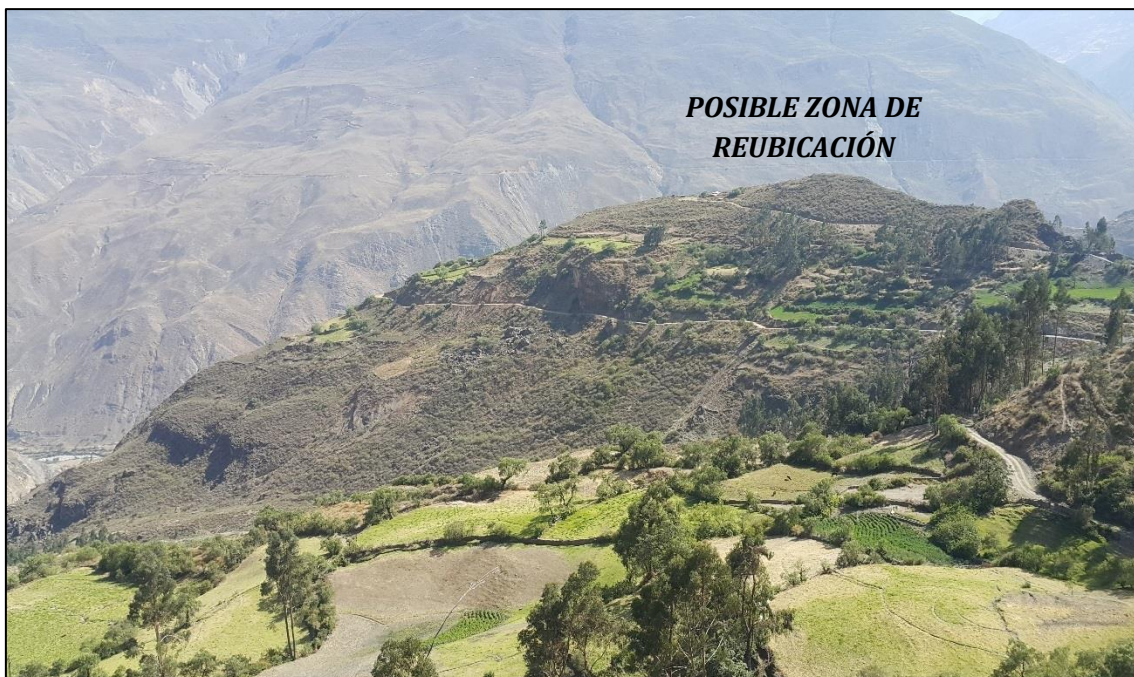
Foto 15: Vista tomada desde Tulpay, a la zona de posible reubicación.

- Se debe considerar la posibilidad de reubicar el poblado de Tulpay al extremo norte de la loma Pirca, a 1km al norte del poblado actual (Foto 15).
- Esta zona debe contar con estudios geológicos y geodinámicos detallados, considerando la información y cartografía de este informe.
- Todos estos estudios deben estar contemplados en los Planes de Ordenamiento Territorial del distrito de Checras y la provincia de Huaura.
- Los tratamientos para la estabilización y prevención ante fenómenos geodinámicos, que podrían realizarse hasta que se tome la decisión de reubicar al poblado de Tulpay, se detalla en el apartado denominado **Medidas Correctivas**.
