DIRECCIÓN DE GEOLOGÍA AMBIENTAL Y RIESGO GEOLÓGICO

Movimientos en Masa en la Cuenca del Río Huachecsa

CHAVÍN DE HUÁNTAR

(PRIMER INFORME)

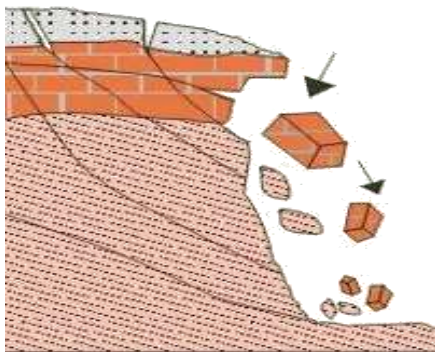
Caídas de rocas y/o detritos: Separación, caída, rodamiento y rebote de fragmentos de rocas. Puede tratarse de un solo fragmento o un grupo de ellos, pero en este último caso existe poca interacción dinámica entre las partículas individuales. Generalmente es de volumen pequeño.

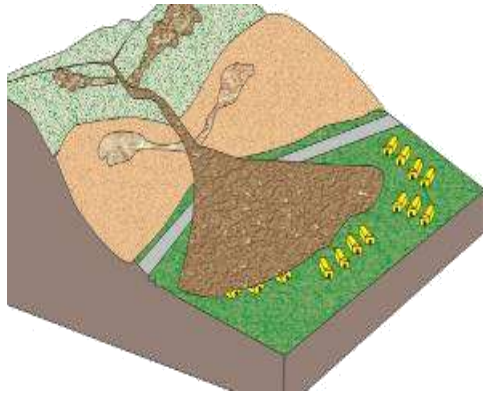
Flujo de Detritos (huaycos): Flujo muy rápido a extremadamente rápido de detritos saturados, no plásticos (índice de plasticidad menor al 5% de arenas y fracciones más finas), que ocurre a lo largo de un canal o cauce empinado.

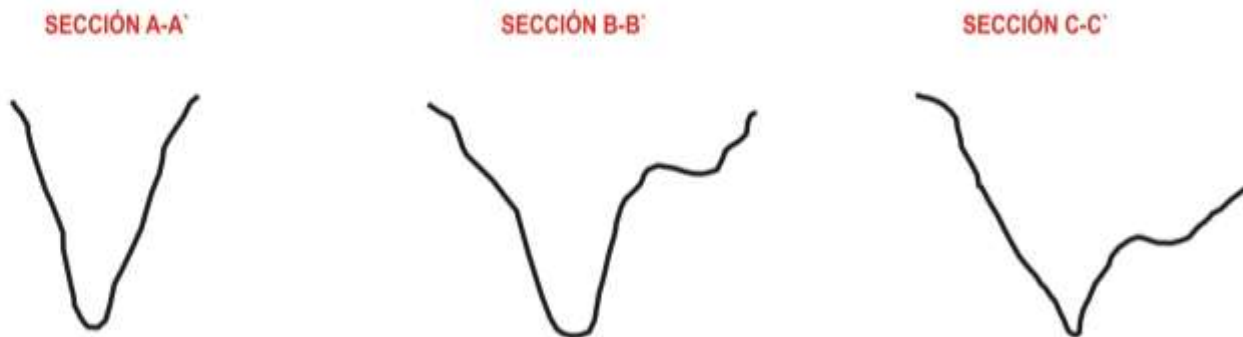
FIGURA 2

SECCIÓN LONGITUDINAL DEL RÍO HUOCHECSA

SECCIONES TRANSVERSALES POR TRAMOS

laderas como longitudinalmente; evidencias morfológicas nos indican la presencia de represamientos antiguos de gran dimensión producto de la ocurrencia de deslizamientos y deslizamiento – flujos, en las laderas de este sector se observan movimientos en masa antiguos, reactivados y recientes. En este tramo confluyen las quebradas Gollotush y Shongos y Río Chico, hasta el sector de Chacpar, ver Tramo 3 en Figura 2. La cuenca termina en un cono de deyección en su confluencia con el río Mosna a una altitud de 3150 msnm, ver Tramo 4 en Figura 2.

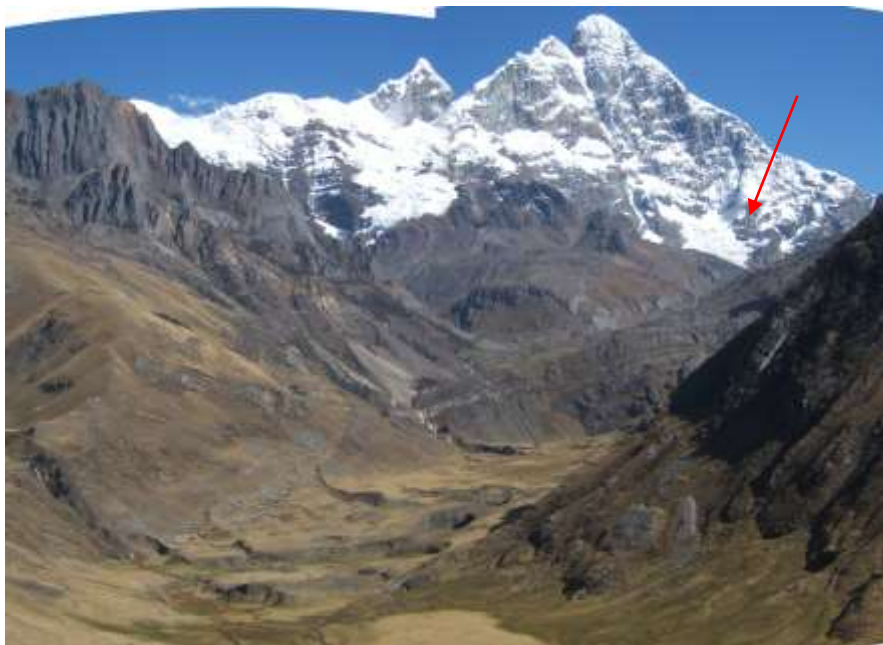
Foto N° 1: Vista del flanco oriental de la Cordillera Blanca, nevado Huantsán, origen de las avalanchas de nieve y rocas que provocaron el flujo de detritos de enero de 1945.

El reconocimiento de campo, corroborado por la versión de lugareños, permitió determinar que la zona de arranque del flujo de detritos (“aluvión”) del 17/01/1945 se origina en la Cordillera Blanca, al pie del nevado Huantsán (Foto N° 1); avalanchas de hielo y rocas descendieron sobre dos contiguas lagunas glaciares, provocando su vaciado debido a la ruptura de sus morrenas en la primera (Laguna Ayhuinyaraju) y el desborde de la laguna de Carhuacocha, donde la avalancha desaguó la laguna sin romper su morrena frontal (Foto N° 2).

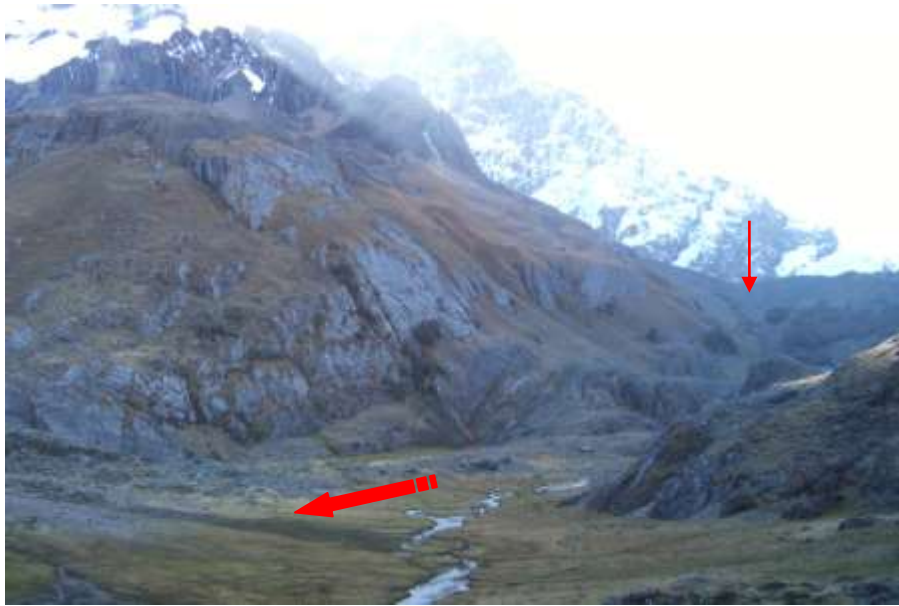
Foto N° 3: Vista de la quebrada Carhuacocha, donde se distingue la zona de origen del flujo de detritos de 1945.

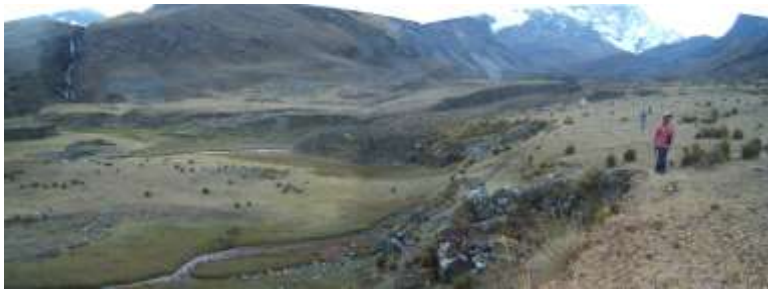
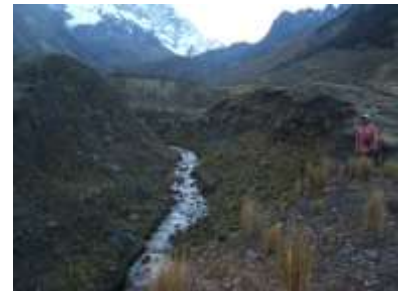
Foto N° 4: Vista del 2^{do} Tramo del recorrido del flujo de detritos de 1945, lugar en el cual el flujo depósito sus materiales con espesores entre 0.5 y 10 m.

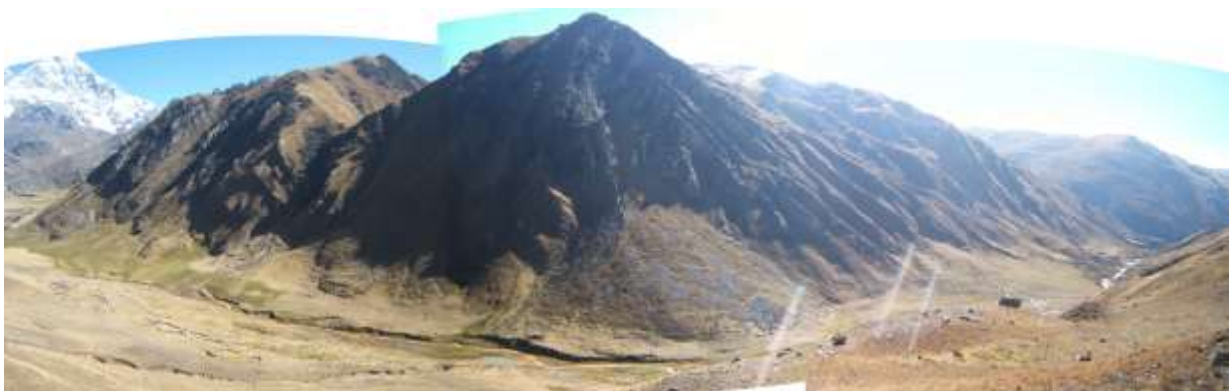
Foto N° 5: Sector del 2^{do} Tramo del cauce, obsérvese la inflexión del cauce hacia el NE, para entrar en el valle estrecho, a la derecha, donde el flujo fue confinado adquiriendo mayor velocidad debido al aumento de pendiente (3^{er} Tramo).

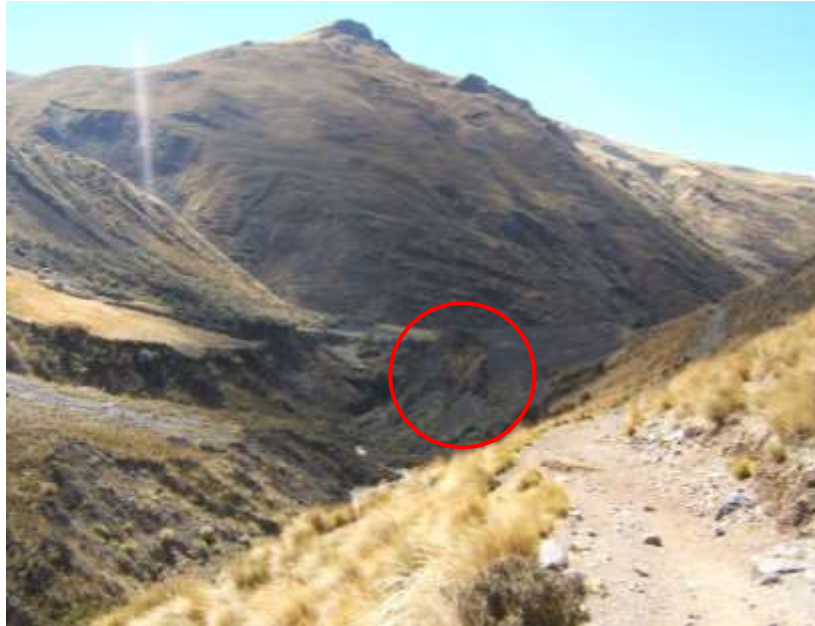
Fotos N° 6: Deslizamiento que generó el represamiento de la quebrada Alhuiña; en el lado derecho, se distingue el depósito del deslizamiento, erosionado por el flujo de detritos de enero de 1945.

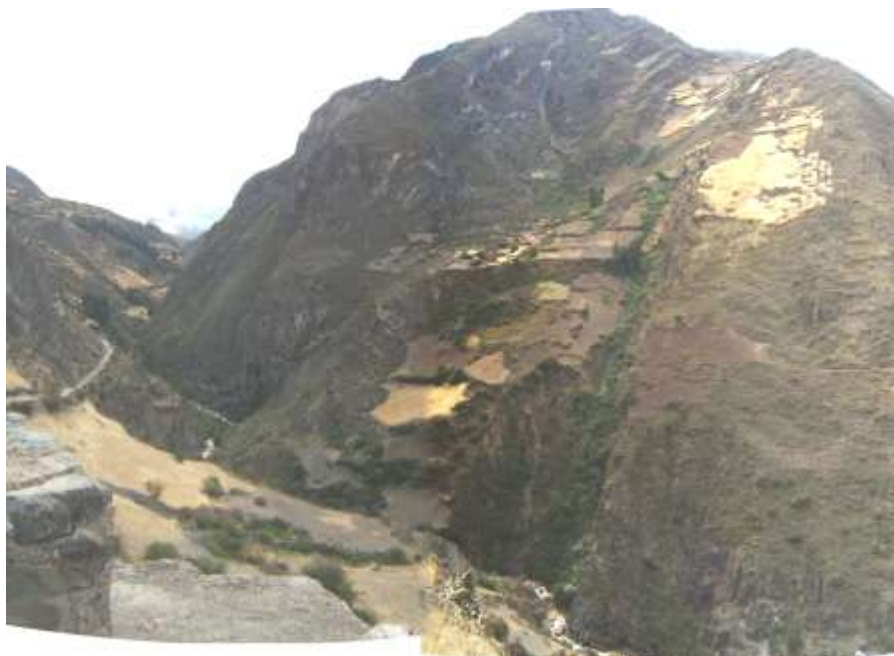
Foto N° 7: Deslizamiento situado aguas arriba de Pococ, en la margen izquierda de la quebrada, esta represo la misma en el pasado.

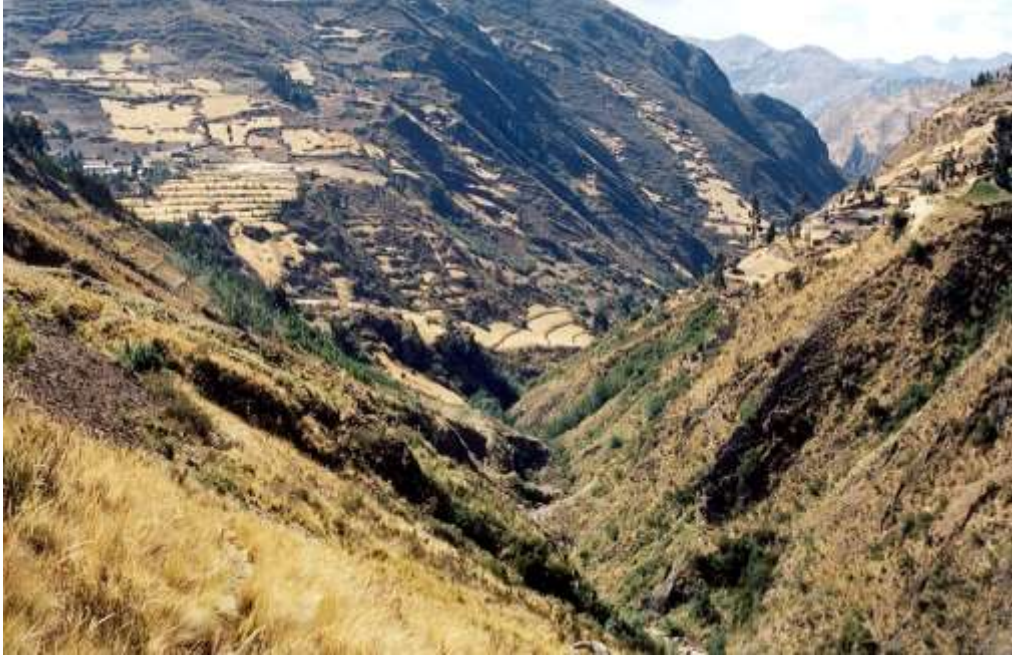
Foto N° 8: Vista del 3^{er} Tramo del recorrido del flujo de detritos de enero de 1945, este tramo se caracteriza por la estrechez del valle y fuerte pendiente de sus laderas, el cauce discurre con pendientes entre 5° a 10°.

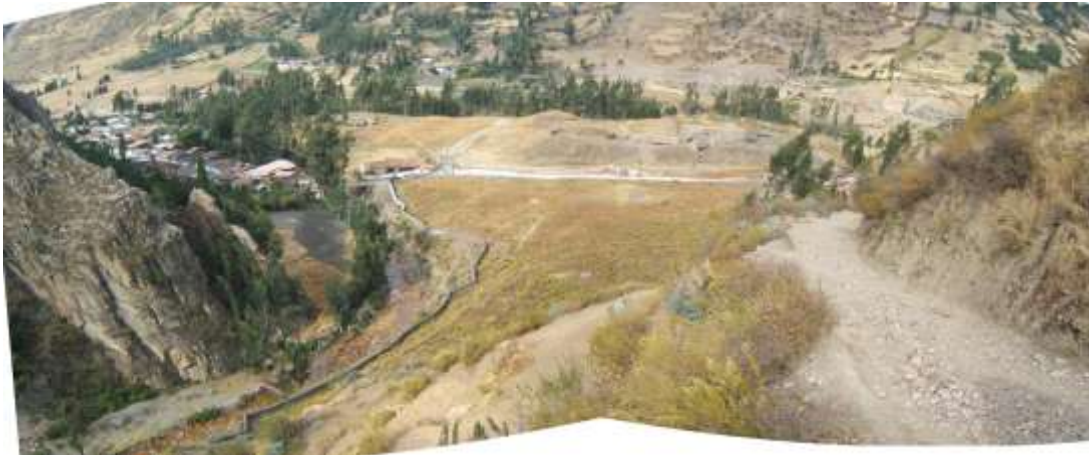
Foto N° 9: Zona de transición entre el 3^{er} Tramo y el cono de deyección del flujo de detritos de 1945, donde se ubica el Complejo Arqueológico de Chavín de Huantar y la localidad de Chavín (izquierda)

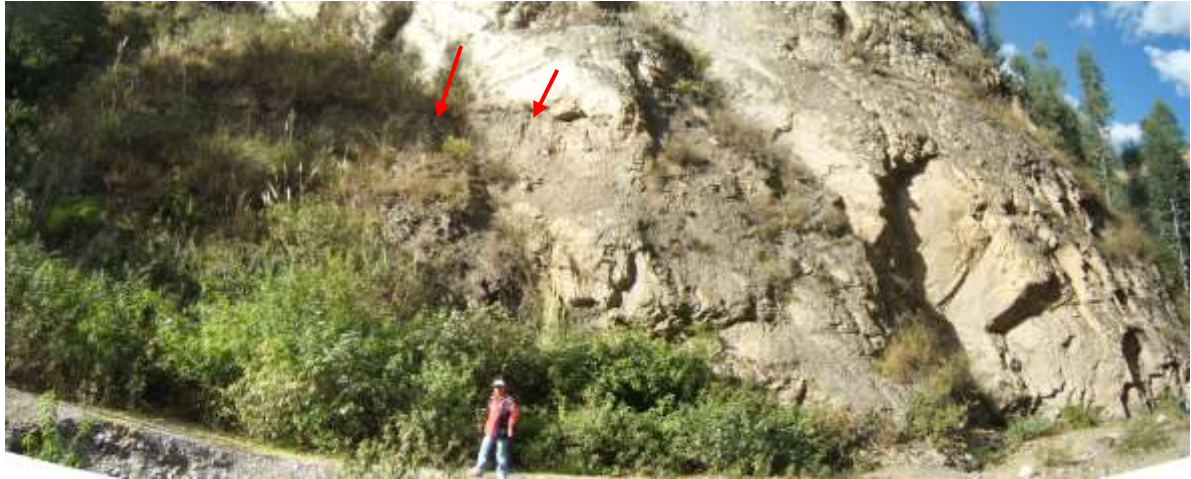
Foto N° 10: Huella de la altura que alcanzó el flujo de detritos de enero de 1945 cuando irrumpió en su cono de deyección, vista de la margen izquierda del río Huachecsa, en el sector de transición entre el 3^{er} Tramo y el cono deyectivo.

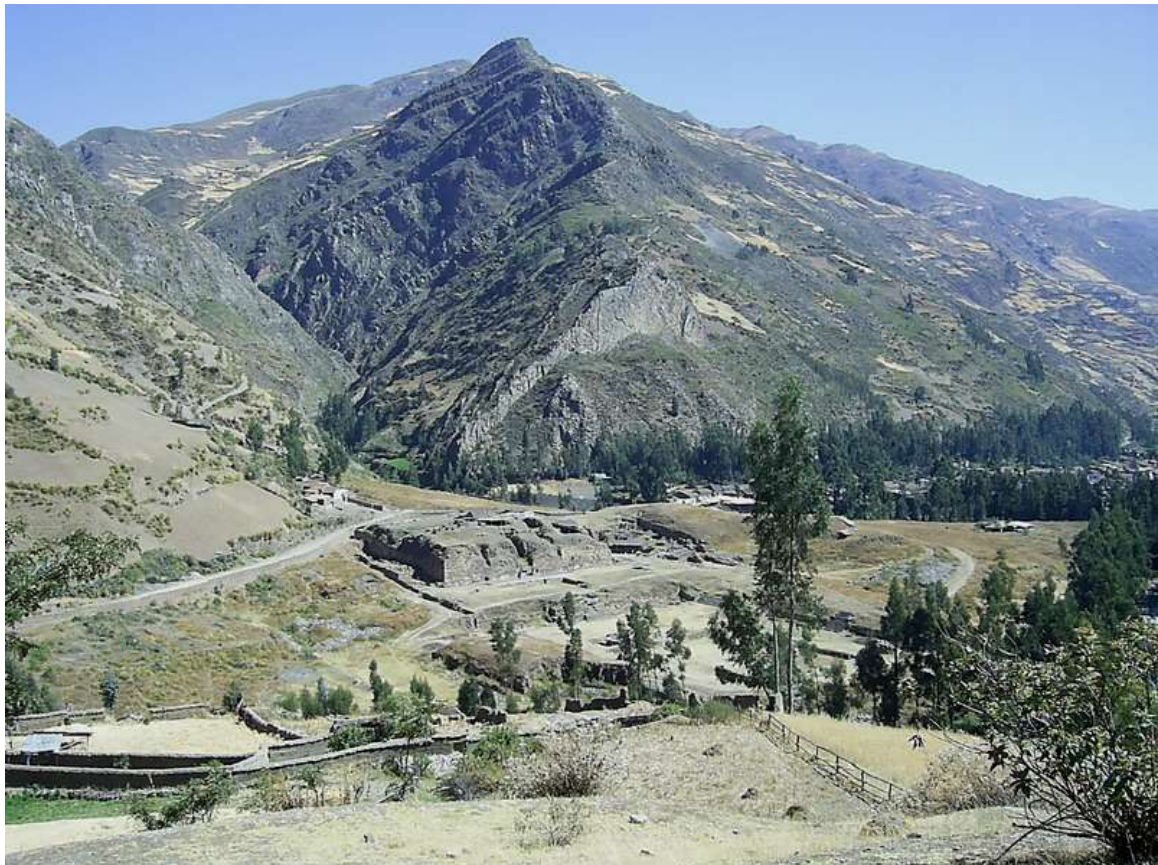
Foto N° 11: Cono de deyección del río Huachecsa, en el cual se ubica el Complejo Arqueológico de Chavín de Huantar, a la derecha la localidad de Chavín.

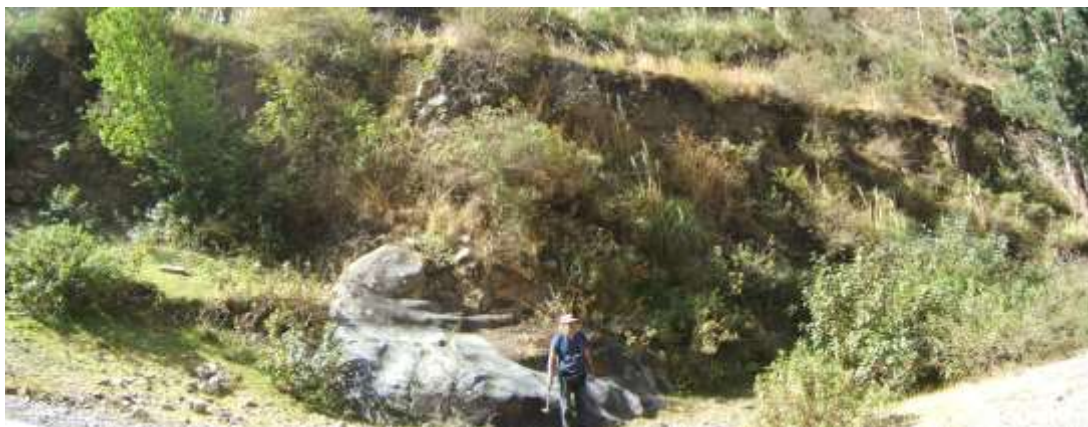
Fotos N° 12: Obsérvese los materiales que forman el cono de deyección del río Huachecsa, formado por flujos de detritos pasados y recientes, como el de enero de 1945, que cubrió el templo arqueológico y un sector de la localidad de Chavín; nótese el color gris oscuro del depósito como se muestra en la vista inferior.

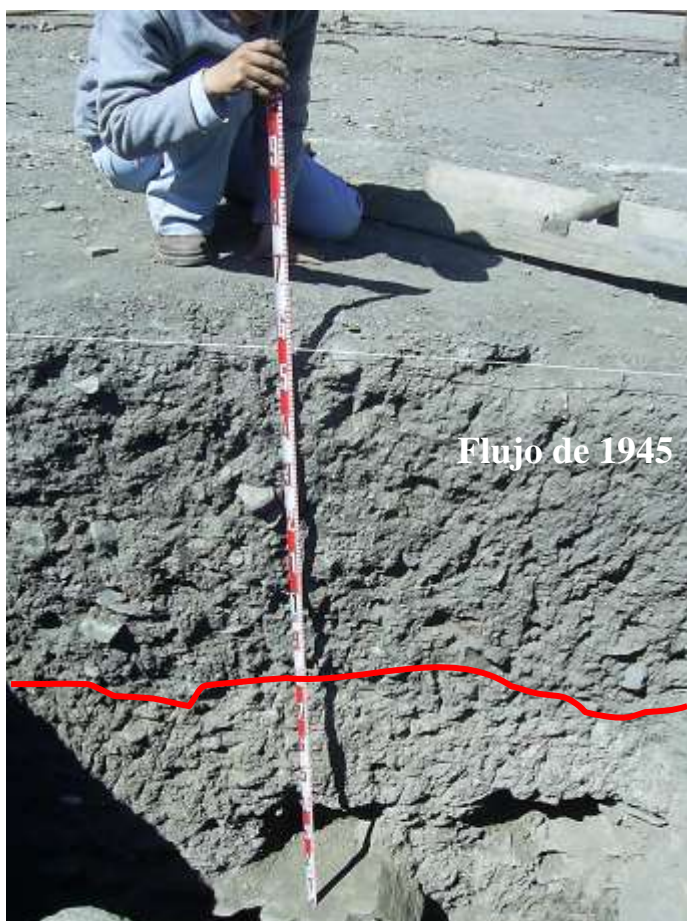
Foto N° 13: Calicata ubicada en las cercánias de la Plaza de Armas de Chavín, sector Mercado Municipal, en el se observa el espesor del flujo de detritos de enero de 1945, que llegó a alcanzar hasta 1 m.

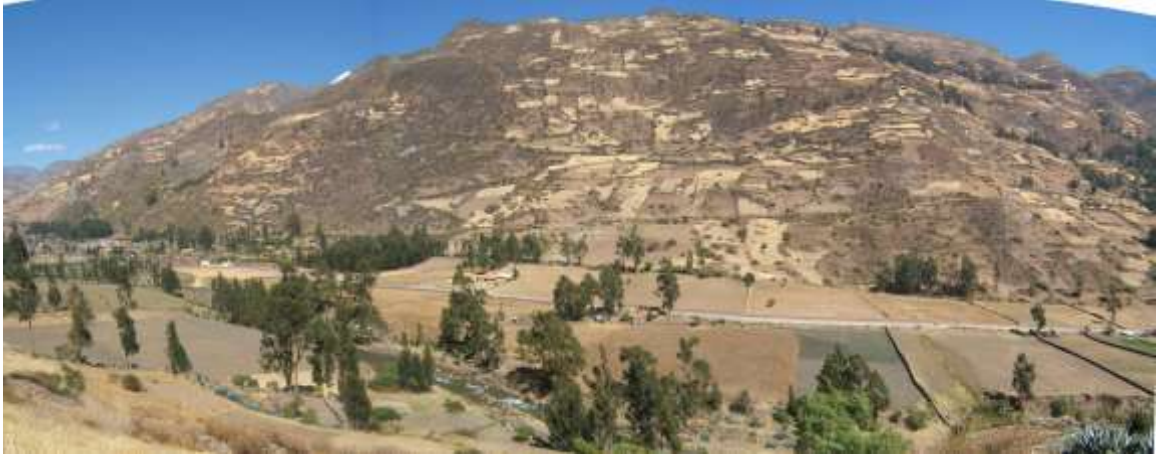
Foto N° 14: Terraza aluvial (represamiento?) donde se ubica la localidad de Chavín y su campiña, en este sector se extendió el flujo de detritos de 1945, alcanzando espesores de hasta 1 m, disminuyendo paulatinamente aguas abajo.

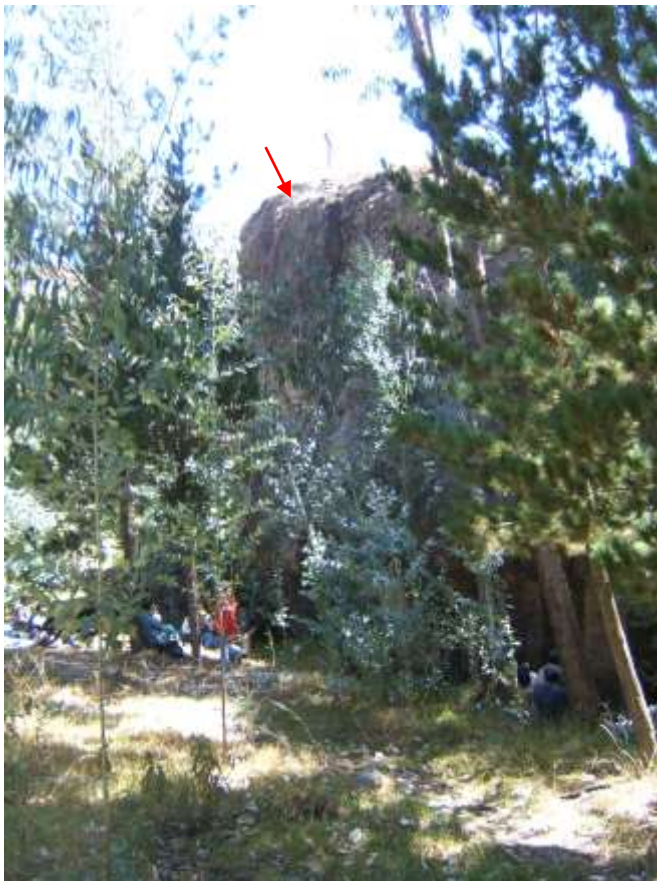
Foto N° 15 Vista de un gran bloque de roca intrusiva, acarreada por el flujo de detritos de 1945, y localizado en el cauce actual del río Huacheccsa.

Es importante resaltar el tamaño de los bloques acarreados por el flujo y depositados en el cono de deyección donde alcanzan a tener hasta 7,5 m de diámetro, como el localizado en el cauce actual del río Huachecsa, (Foto N° 15).

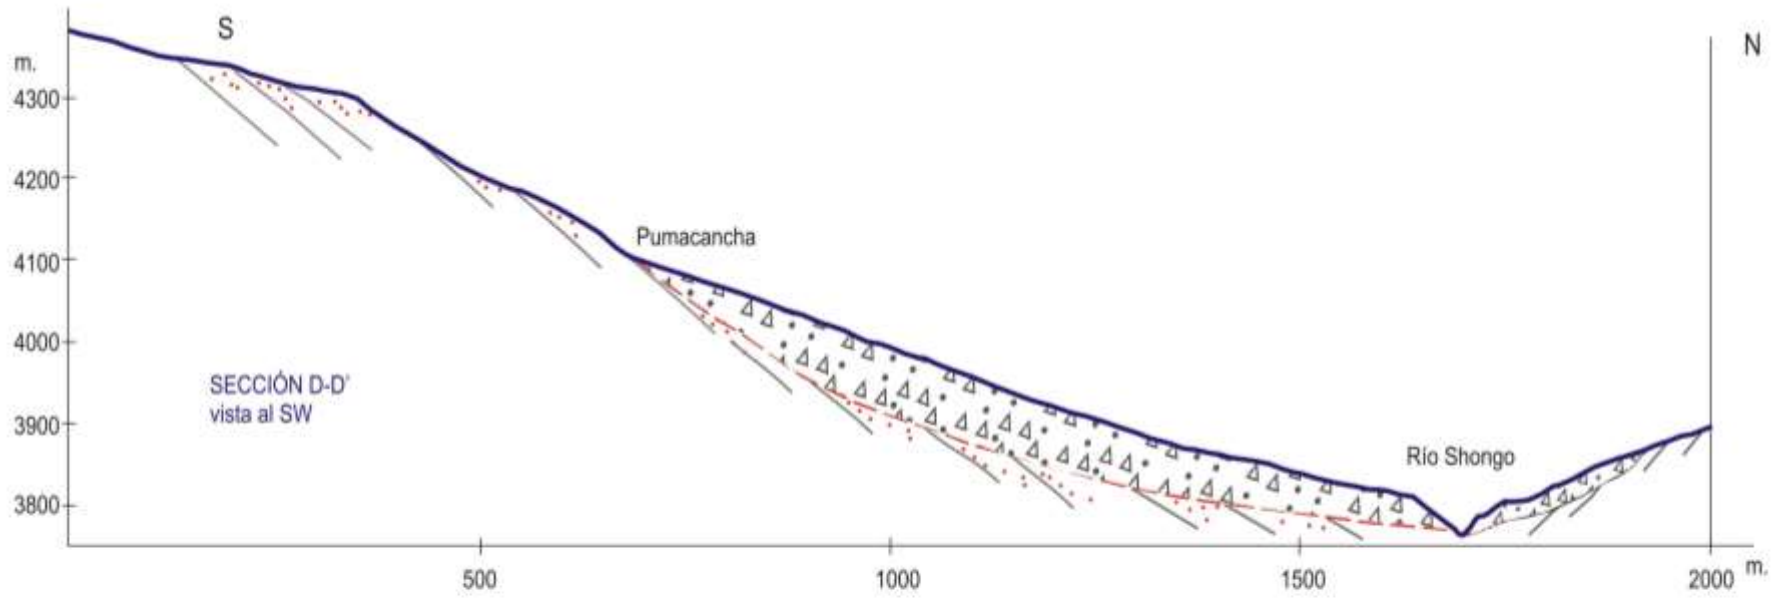
FIGURA 3

El movimiento complejo (deslizamiento – flujo) de Pumacancha, ubicado en la margen derecha de la quebrada, es el más antiguo e involucra areniscas y cuarcitas blancas muy fracturadas y meterorizadas. Evidencias morfológicas indican que desvió el cauce de la quebrada Shongo hacia su margen izquierda causando un represamiento al parecer de corta duración ya que la laguna formada aguas arriba no tiene mucho desarrollo. En el cuerpo del deslizamiento se aprecian bloques de roca de hasta 1,5 m de diámetro. El deslizamiento tiene 400 m de longitud de escarpa, la longitud horizontal de la corona a la punta es de 1400 m, así como la diferencia de altura entre la corona y la punta es de 500 m, ver Sección D-D' en la Lámina 2, Figura 3 y Foto N° 16.

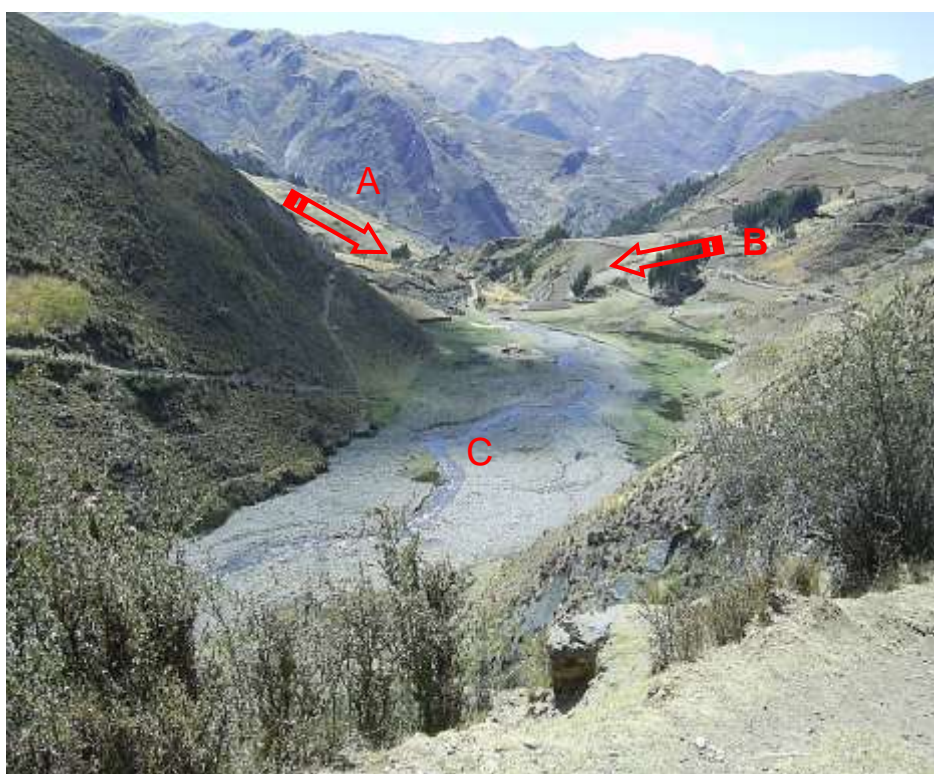
Foto N° 16: Vista de los deslizamientos - flujos del Cerro Mohupunta (A) y Pumacancha (B), que originaron el represamiento de la quebrada Shongo (C).

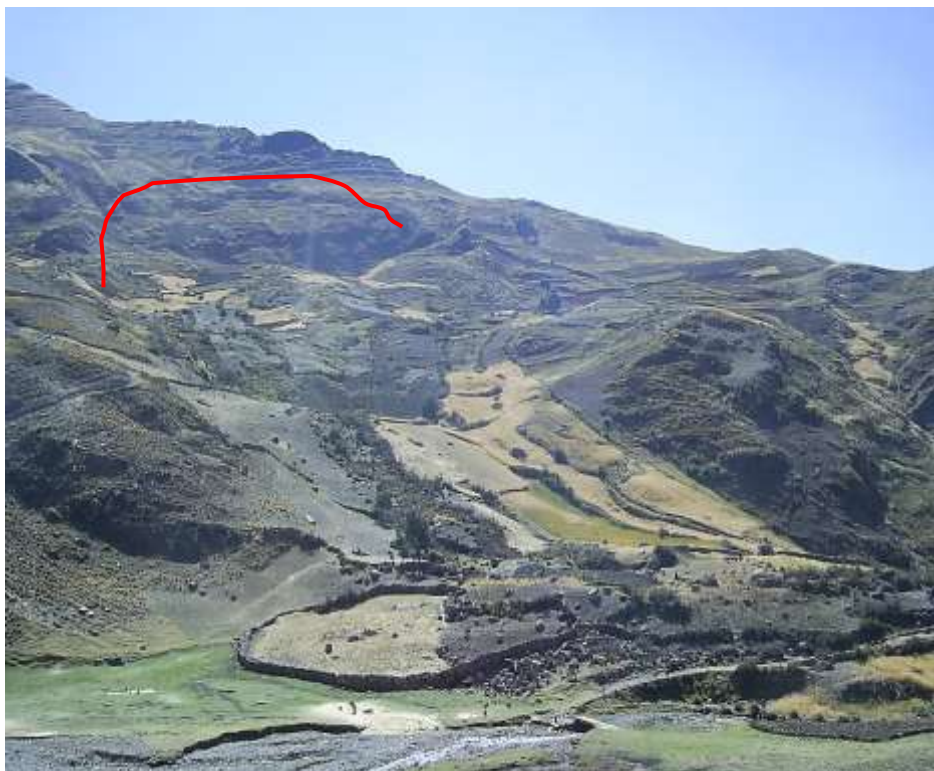
Foto N° 17: Movimiento complejo (deslizamiento – flujo) de Mohupunta, que represó la quebrada Shongo.

El movimiento complejo (deslizamiento traslacional – flujo) del Cerro Mohupunta (Foto N° 17), se ubica al frente del anterior en la margen izquierda de la quebrada Shongo, este fenómeno también represó la quebrada y contribuyo al desarrollo de una laguna aguas arriba del represamiento, de la cual solo se encuentra relictos, ver Foto N° 16. El material movilizado involucra bloques de alrededor de 2 - 2,5 m de diámetro (Foto N° 18); en el pié del deslizamiento se localizan lutitas carbonosas de color negro, que probablemente controlaron el proceso (Foto N° 19). Actualmente el dique de represamiento se encuentra

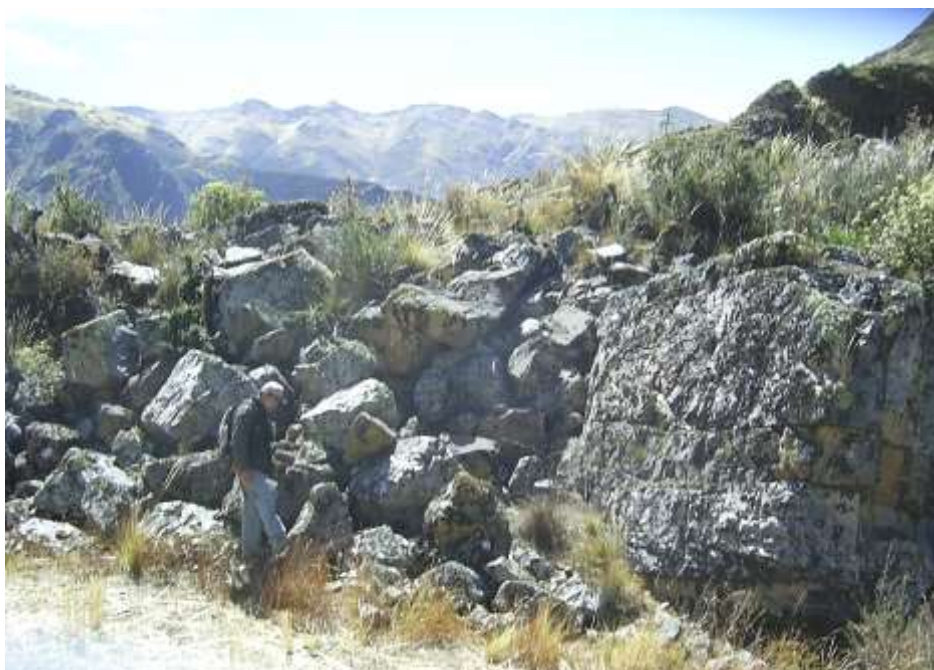
Foto N° 18: Deslizamiento – flujo del Cerro Mohupunta, bloques de cuarcita en el cuerpo del deslizamiento.

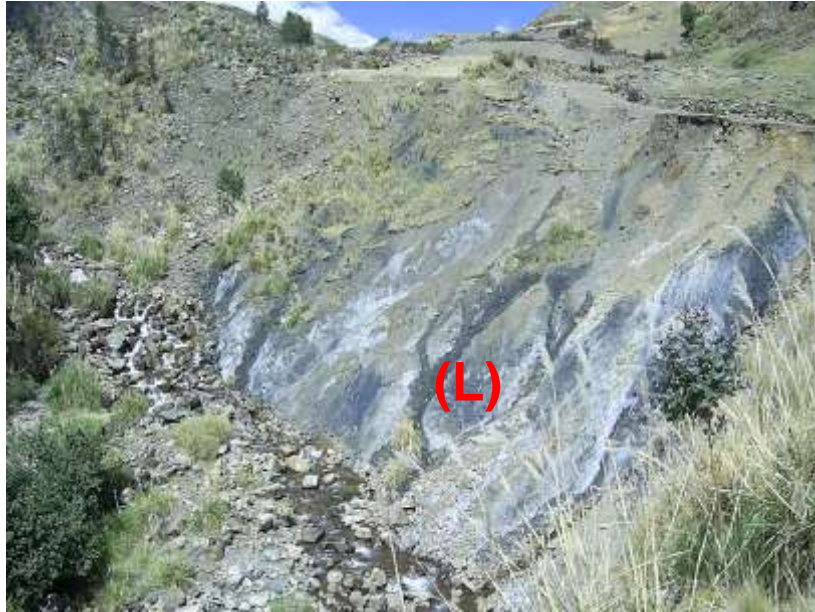
Foto N° 19: Detalle de la lutitas negras carbonosas (L) y filtraciones localizadas al pié del deslizamiento – flujo del Cerro Mohupunta.

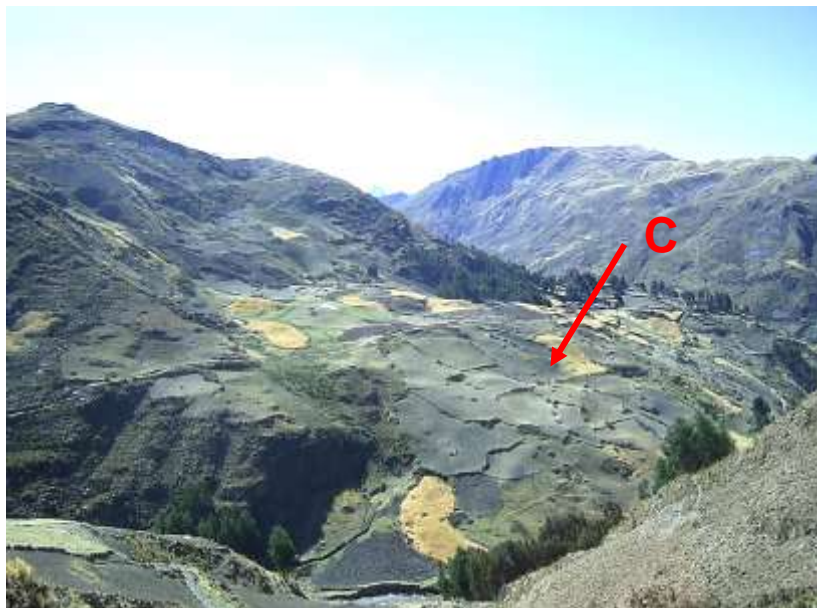
Foto N° 20: Vista del Deslizamiento de Jato, (C) cuerpo del deslizamiento que represo la quebrada Shongo.

Es un deslizamiento antiguo de unos 350 m de longitud de escarpa, el desnivel entre la corona y la punta es de 325 m, distancia horizontal de la corona a la punta es de 650 m, actualmente se puede observar al lado izquierdo de la punta un sector donde se producen derrumbes y formación de pequeñas escarpas producto de asentamientos hacia la cara libre de la quebrada Shongo. El cuerpo del deslizamiento es ocupado actualmente por viviendas y terrenos de cultivo, ver Sección G – G' en la Lámina 2, Figura 4 y Foto N° 20.

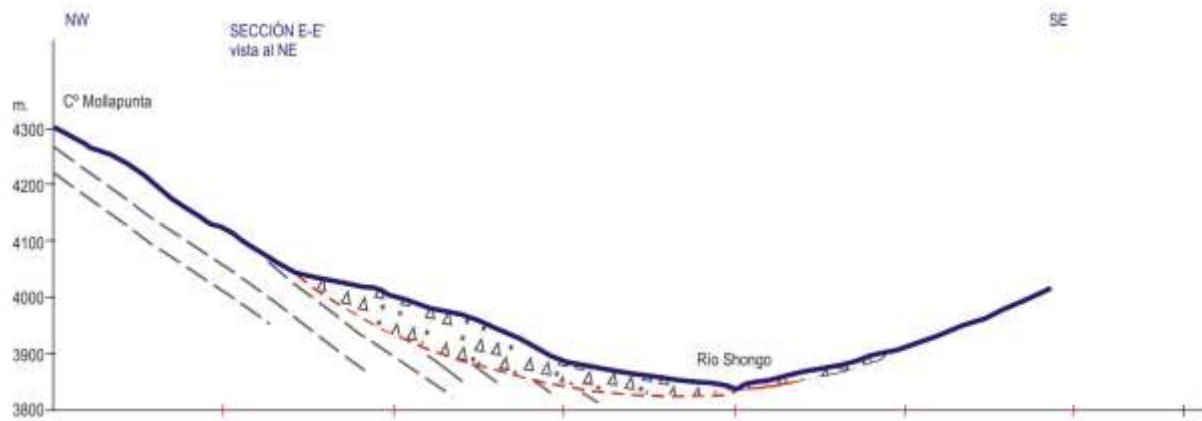
FIGURA 4

Este deslizamiento rotacional se ubica en la margen izquierda de la quebrada Chico, su corona de forma irregular y continua mide alrededor de 1000 m., con una longitud de 400 m, con una diferencia de nivel entre la corona y el pié de 700 m, existen evidencias que este deslizamiento represó la quebrada. Dentro del cuerpo se observan dos deslizamientos reactivados no activos, ver Lámina 2, Sección H – H' en la Figura 4 y Foto N° 27.

Evidencias morfológicas nos permiten afirmar que este deslizamiento, con una corona irregular de 500 m, una longitud horizontal de 700 m y una diferencia de nivel entre la corona y el pie de 325 m, represó la quebrada Chico formando una laguna de 200 m de longitud hoy desaguada. En la actualidad el cuerpo del deslizamiento presenta erosión en cárcavas, ver Lámina 2, Foto N° 28 y Sección G – G' en Figura 4.

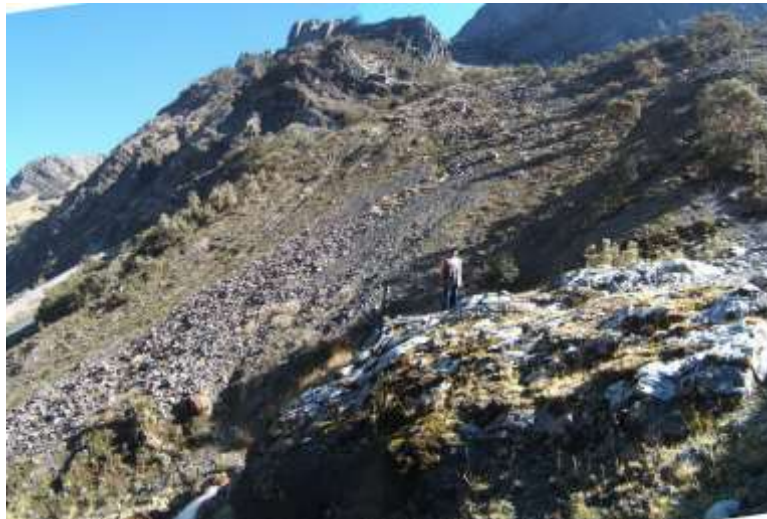
Foto N° 21: Depósitos de caída de rocas y derrumbes activos, margen derecha de la quebrada Alhuiña

Se han identificado movimientos en masa antiguos, algunos de estos reactivados y otros activos; que afectan depósitos de coluviales, morrenas, y el substrato rocoso sedimentario (Fotos N° 21 y 22).

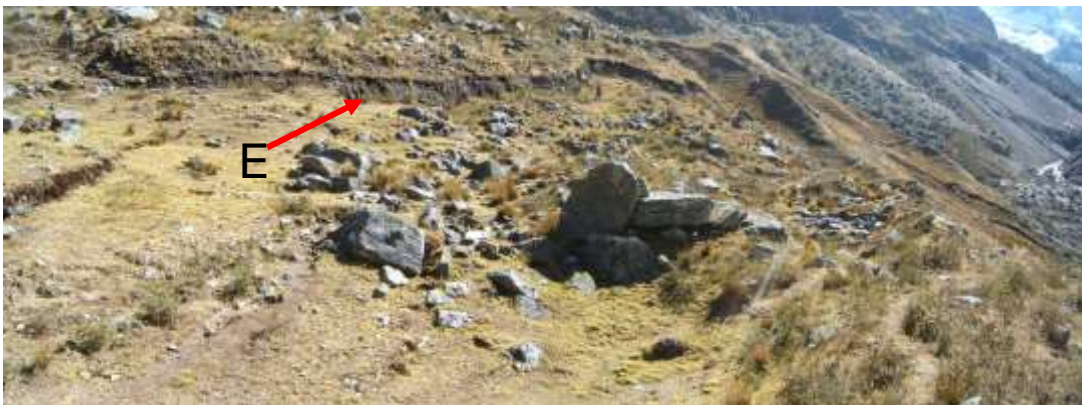
Foto N° 22: Deslizamiento activo en el sector Milluatacsha, que afecta morrenas; nótese la escarpa del deslizamiento (E) con salto entre 1 y 3 m.

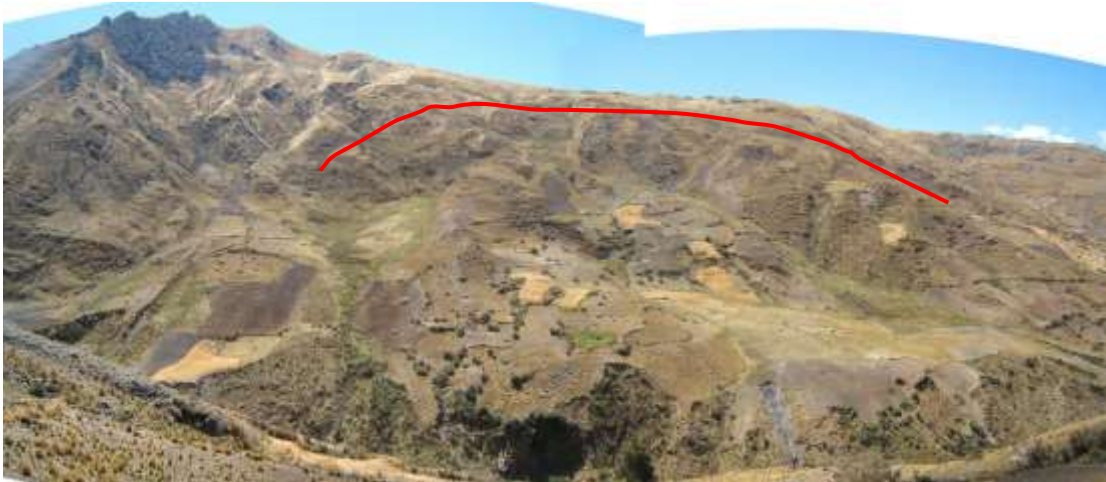
Foto N° 23: Escarpa de deslizamiento antiguo en la ladera del cerro Huellac, margen izquierda de la quebrada Jato.

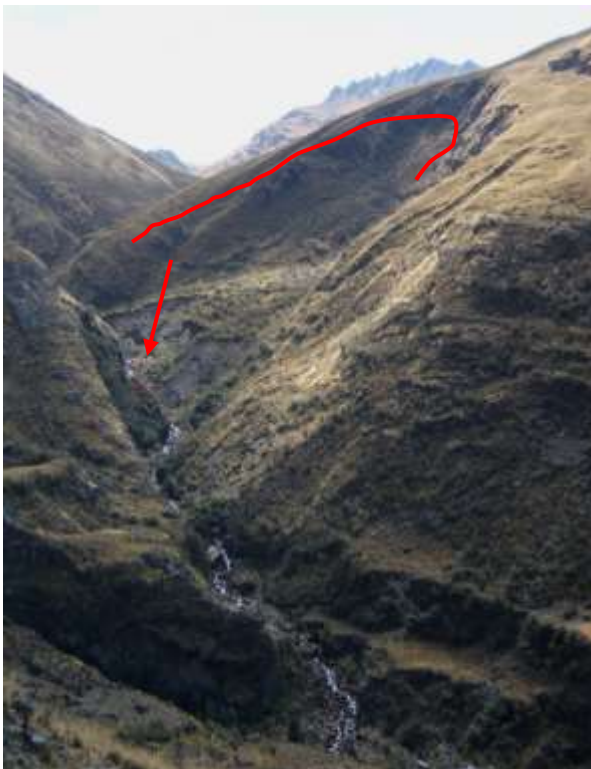
Foto N° 24: Deslizamiento rotacional en la margen izquierda de la quebrada Pucará, fenómeno que represo la misma.

y activas como las de los cerros Mallupunta y Huaychao, que han afectado secuencias sedimentarias plegadas (Fotos N° 24, 25 y 26).

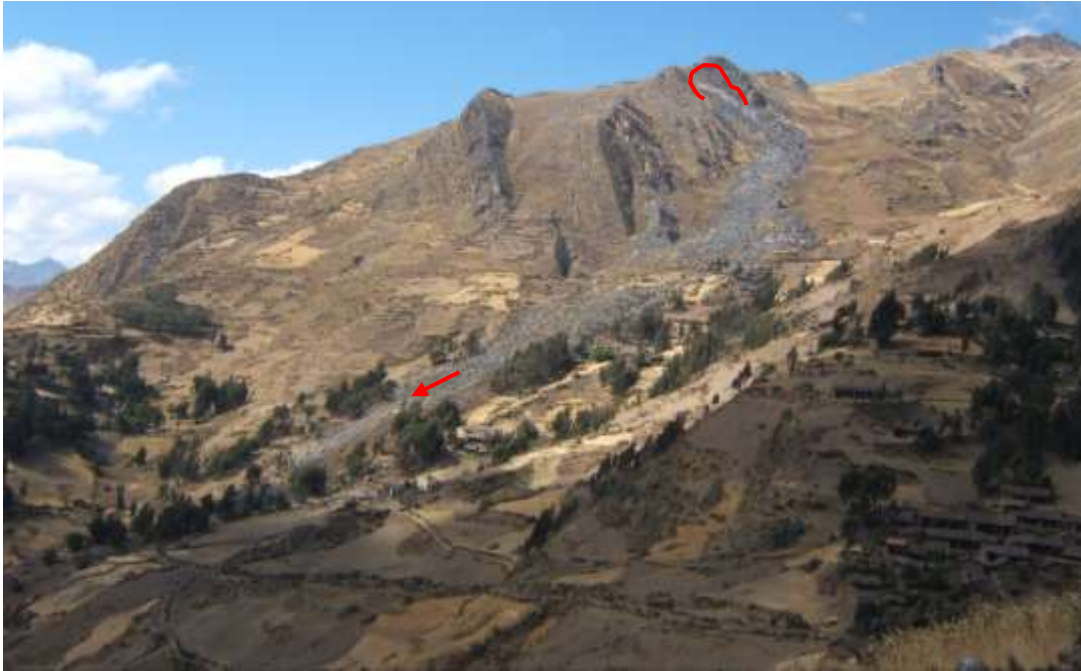
Foto N° 25: Depósito de avalancha de rocas en la ladera del cerro Uyuypunta, sector Lonchan Chico.

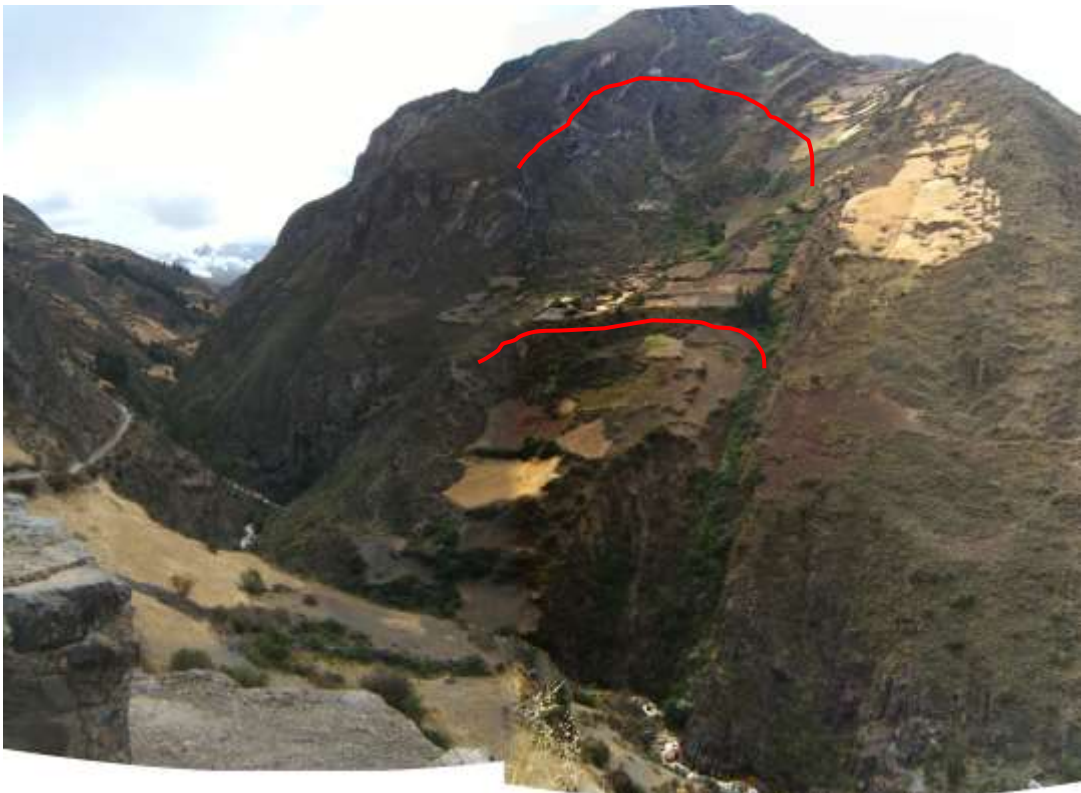
Foto N° 26: Deslizamiento en la margen izquierda del río Huachecsa, frente a Nunapata, evidencias morfológicas confirman que este evento represó el río.

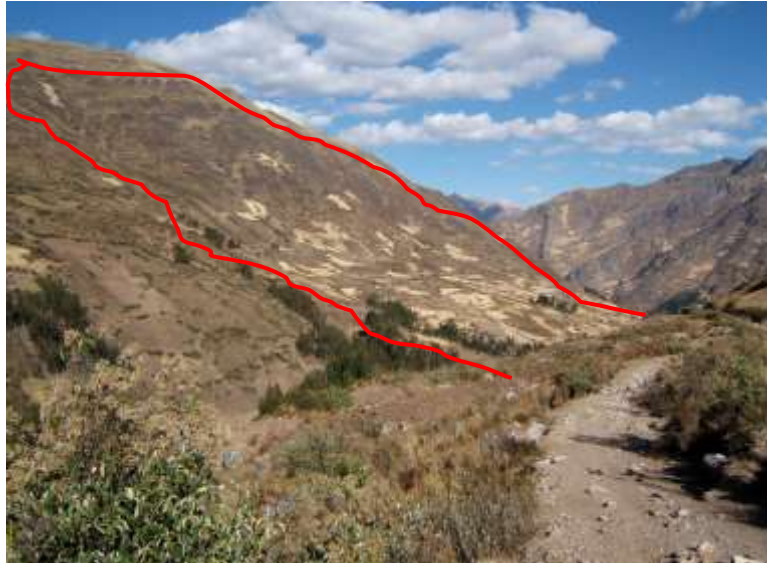
Foto N° 27: Deslizamiento antiguo inactivo de Mullu Jirca, en la margen izquierda de la quebrada Chico.

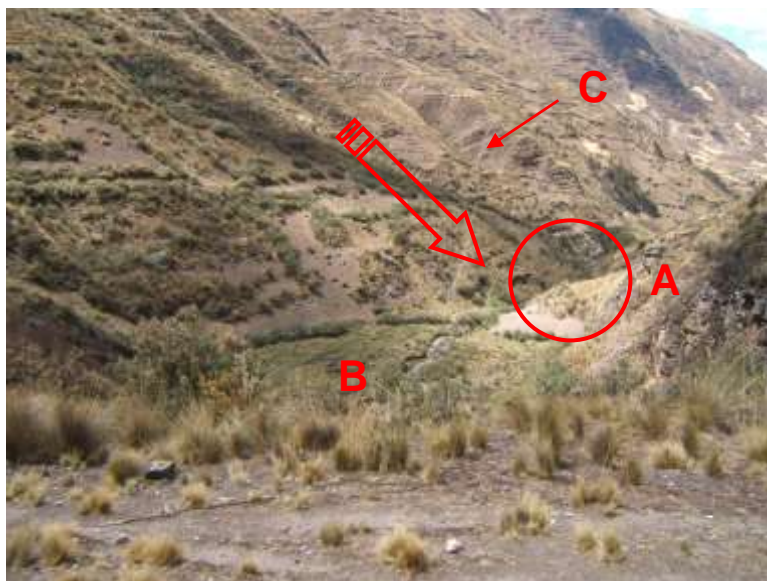
Foto N° 28: Pié del deslizamientos del Cerro Huellac, obsérvese la zona de represada por el deslizamiento en la quebrada Chico (A), parte de la laguna formada (B) y la fuerte erosión en cárcavas del cuerpo del deslizamiento (C).

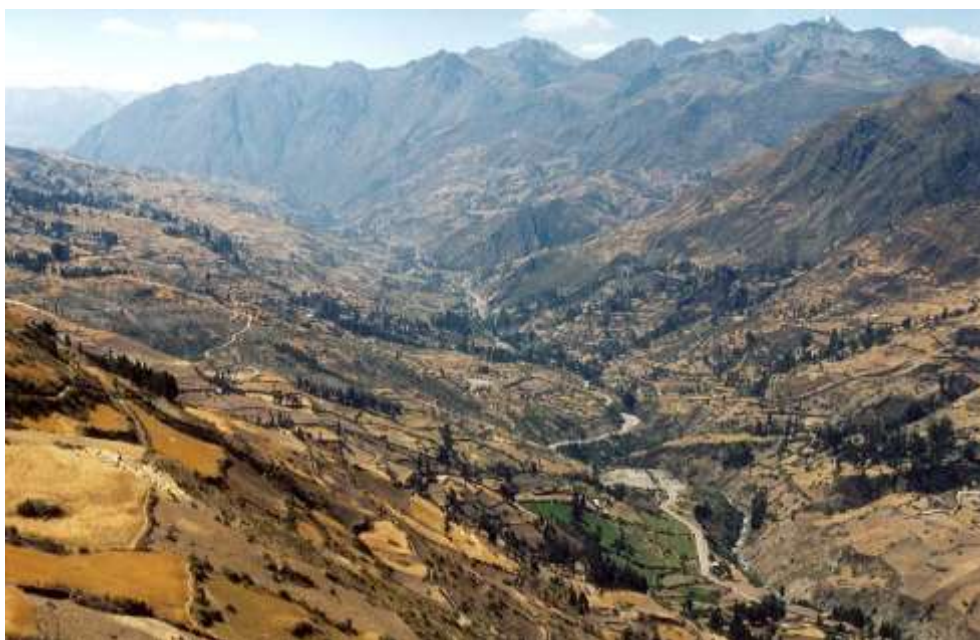
Foto N° 29: Aspecto de las laderas del valle el río Mosna entre Chavín y San Marcos, obsérvese las divagaciones del río a consecuencia de la irrupción de grandes deslizamientos, en ambas márgenes, que represaron el río en tiempos pasados.

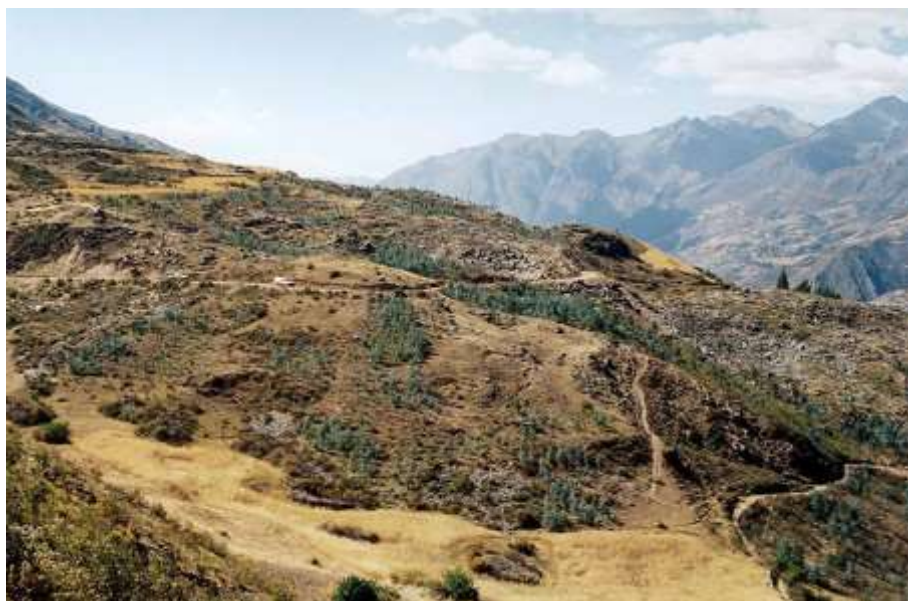
Foto N° 30: Deslizamiento de Shampon – Tulcorumi, este mega deslizamiento que compromete roca y depósitos superficiales represó el río Mosna

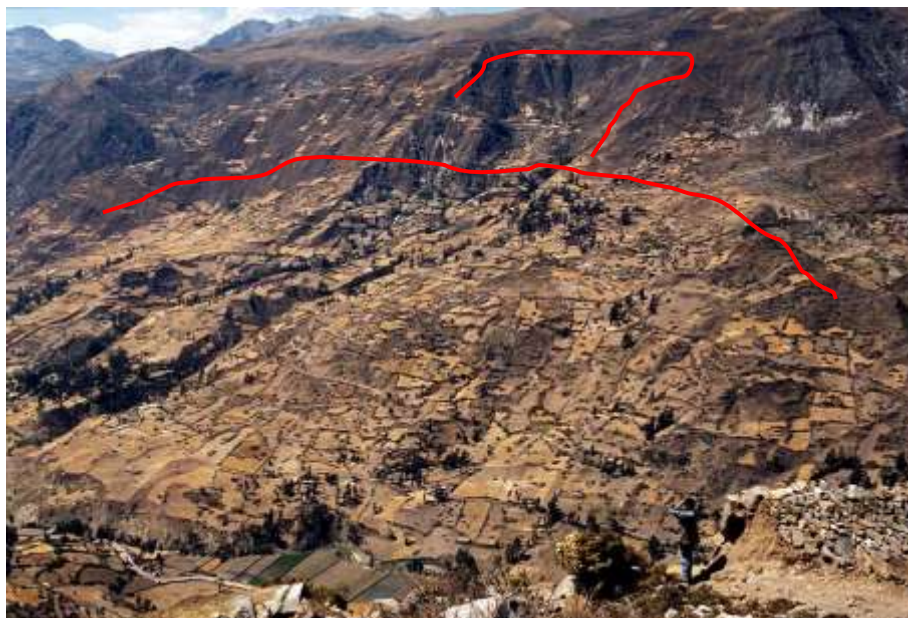
Foto N° 31: Deslizamiento - flujo de Uchpas Pampa, mega eventos antiguos que represaron el río Mosna.

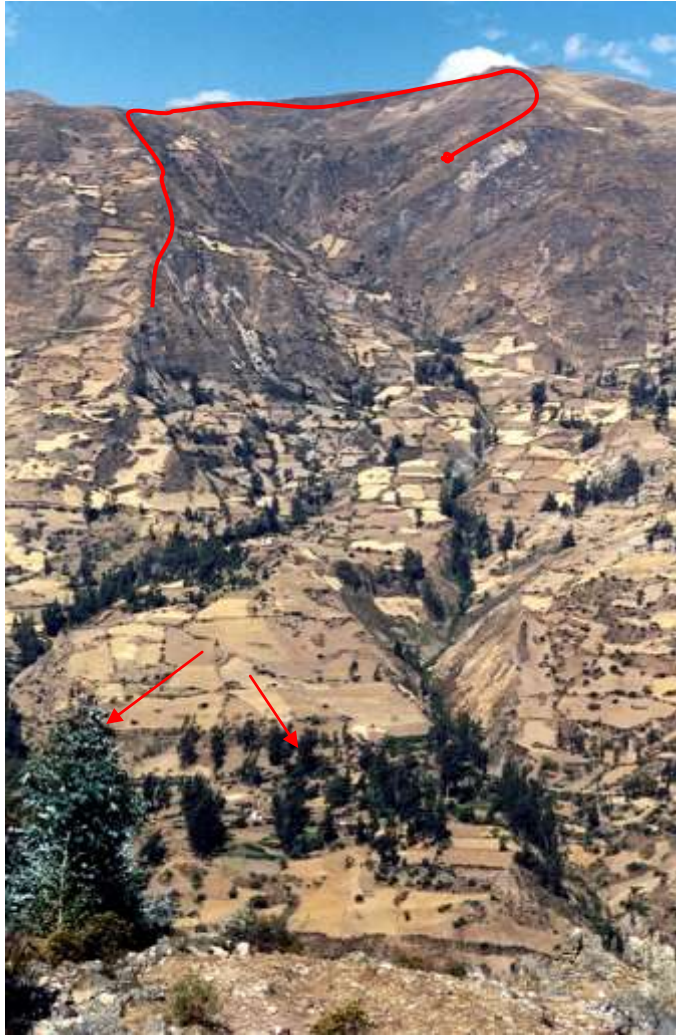
Foto 32: Deslizamiento – flujo de detritos estabilizado de Cruz Jircan
