DIRECCIÓN DE GEOLOGÍA AMBIENTAL Y RIESGO GEOLÓGICO

Movimientos en Masa en la Cuenca del Río Huachecsa

CHAVÍN DE HUÁNTAR

(PRIMER INFORME)

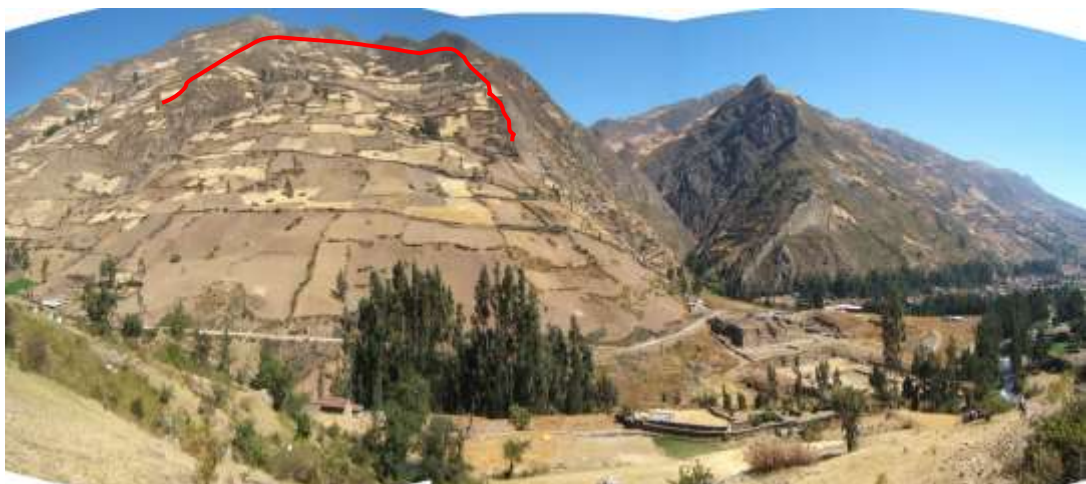
Foto N° 33: Deslizamiento de Cochás, al parecer con influencia en el sitio arqueológico.

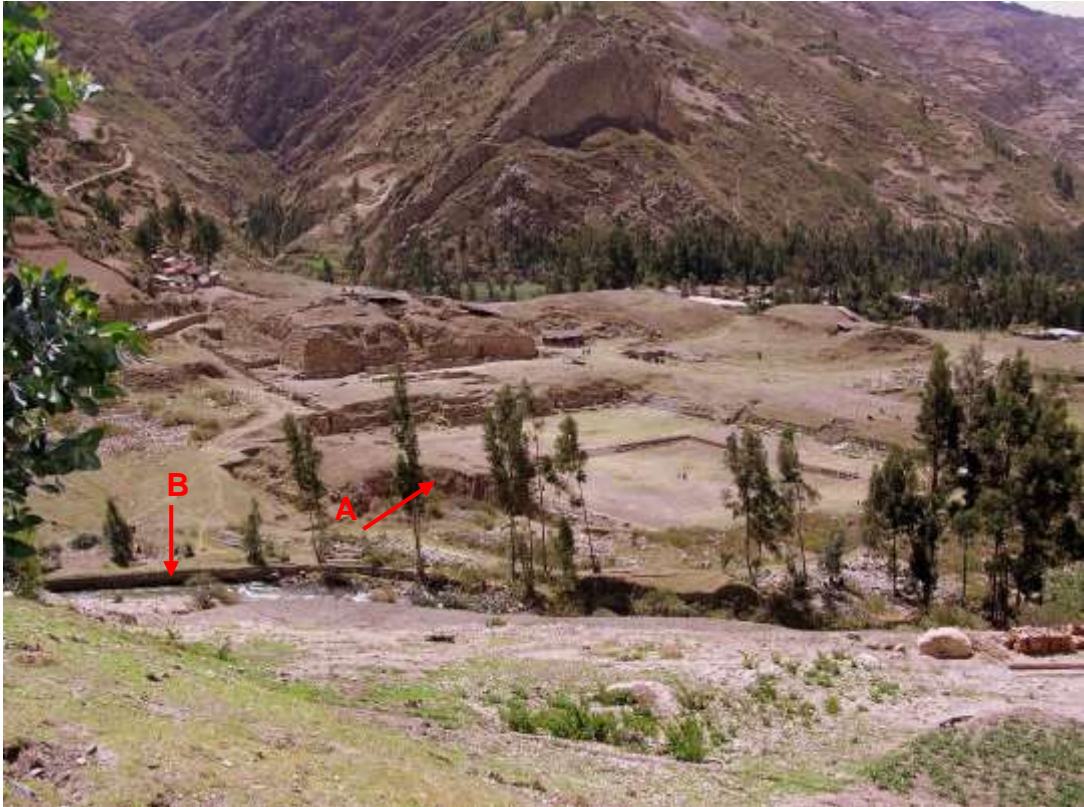
Foto N° 34: Cono de deyección de la quebrada Huachecsa, afectada por inundaciones y erosión fluvial ocasionales y excepcionales asociadas al Fenómeno El Niño y otros eventos excepcionales. Obsérvese los daños ocasionados por la erosión fluvial en tiempos históricos (A) y las defensas ribereñas existentes (B).

Para la conservación del Sitio Arqueológico es importante tomar en cuenta la acción erosiva del río Mosna en épocas de crecida; existen evidencias de erosión fluvial e inundaciones ocasionales y excepcionales como los relacionados a fuertes precipitaciones asociados al Fenómeno El Niño; que afectaron y podrían afectar las edificaciones cercanas a la orilla del río (Foto N° 34)

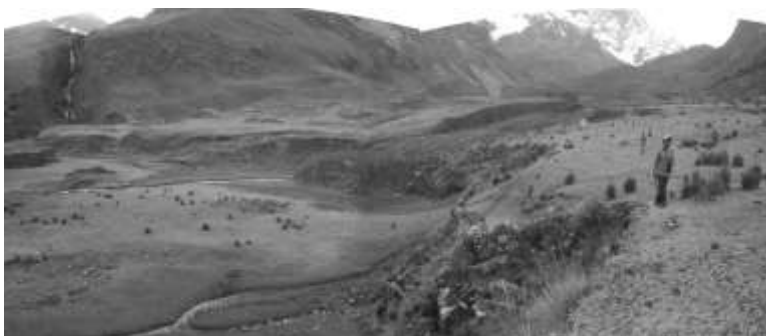
Foto 36: Zona de trayecto del aluvión de 1945, en líneas entrecortadas se limita la zona donde se deposita parte del flujo de detritos. Foto Zavala 2006.

El flujo de detritos descendió, por el cauce de la quebrada Alhuaiña con pendiente promedio de 20° arrastrando gran cantidad de material morrénico del cauce y laderas. Con la ampliación del valle y la reducción de la pendiente ($0^\circ - 2^\circ$) el flujo disminuye la velocidad y deposita albardones con espesores de acuerdo a la morfología del terreno, entre 0,5 – 10 m, en esta zona se depositó aproximadamente 150 000 m³ de material (Foto 36). Al estrecharse el valle y aumentar nuevamente la pendiente (6° en promedio) el flujo toma mas velocidad y erosiona las laderas de fuerte pendiente del valle originando a 8 Km. de distancia varios movimientos en masas (Zavala & Valderrama 2007)

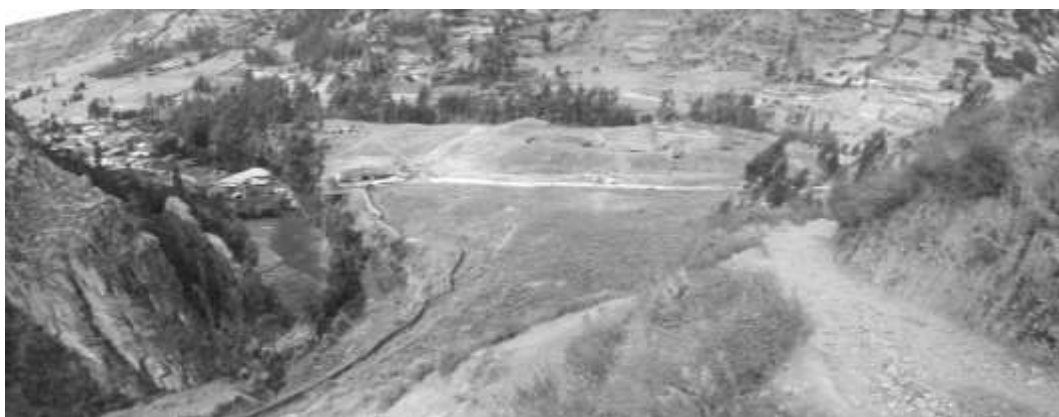
Foto 38: Abanico aluvial donde se ubica el complejo arqueológico de Chavín de Huantar (en líneas blancas entrecortadas), la flecha entrecortada negra muestra la dirección del flujo de detritos de 1945 y su pequeño poblado (izquierda). Foto Zavala, 2006.

Estudios de calicatas de exploración en el pueblo de Chavín revelan espesores del flujo de detritos de hasta 1 metro. Una gran porción del material de flujo quedó en la zona de trayecto gracias a las condiciones topográficas del valle superior.

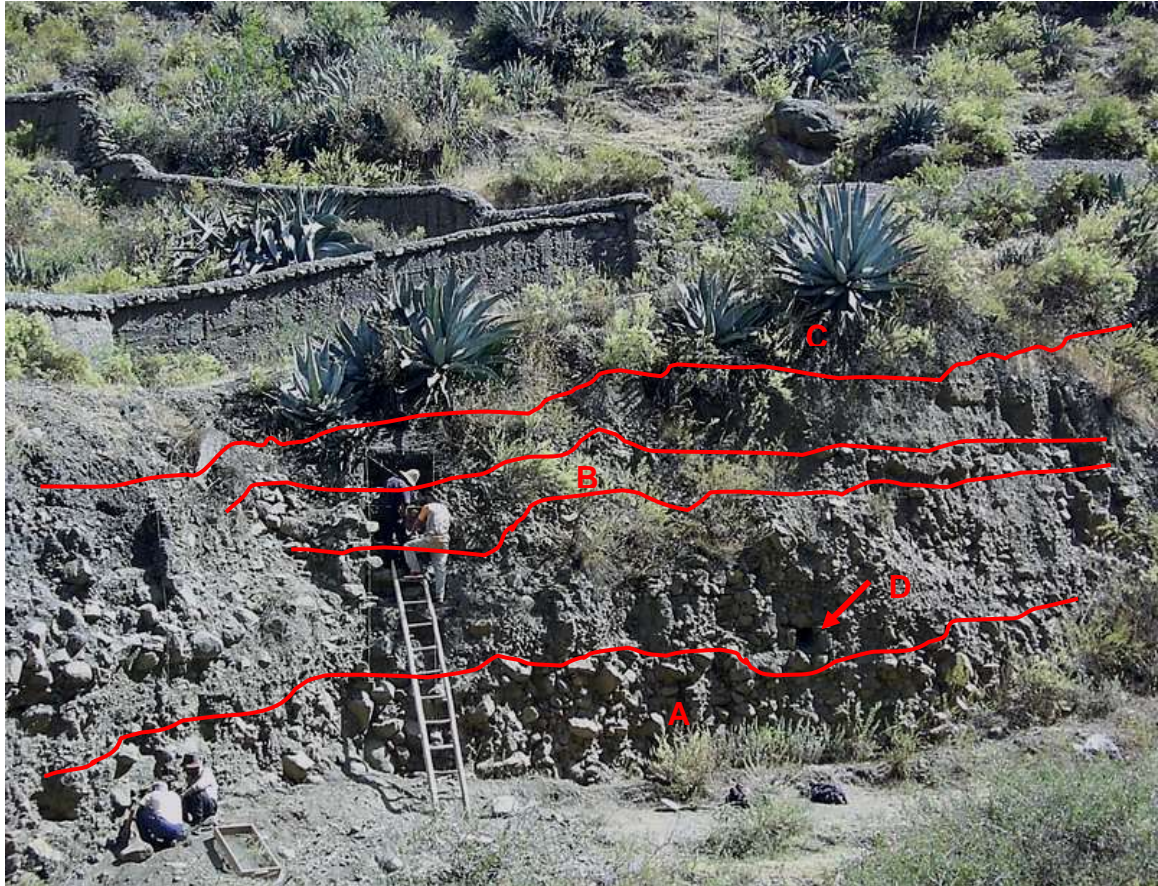
Foto N° 35: Corte natural en la margen derecha del río Huachecsa, aguas arriba del complejo arqueológico: A) flujo de detritos que formó el cono de deyección del río; B) flujo de detritos que afectó por primera vez el Sitio Arqueológico; C) flujo de detritos de 1945 y D) “trabajos culturales”.
