Informe Técnico N° A6613

Geológica del Deslizamiento de Chinchubamba

Distrito Tomaykichwa, Provincia Ambo, Región Huánuco

NOVIEMBRE 2012

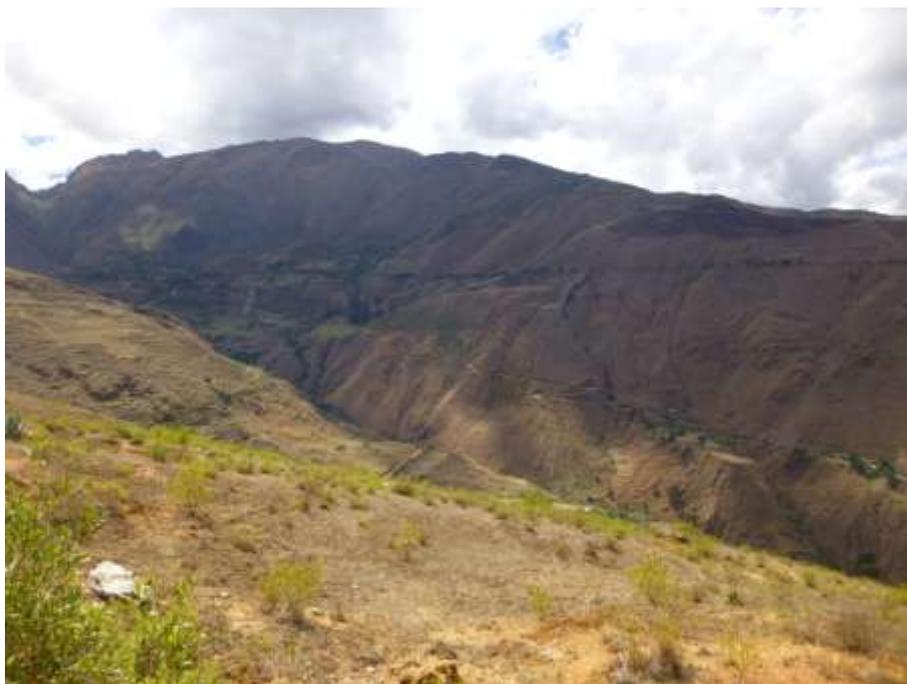
Foto 01: Laderas onduladas y superficies cóncavas y convexas típicas en rocas metamórficas alteradas.

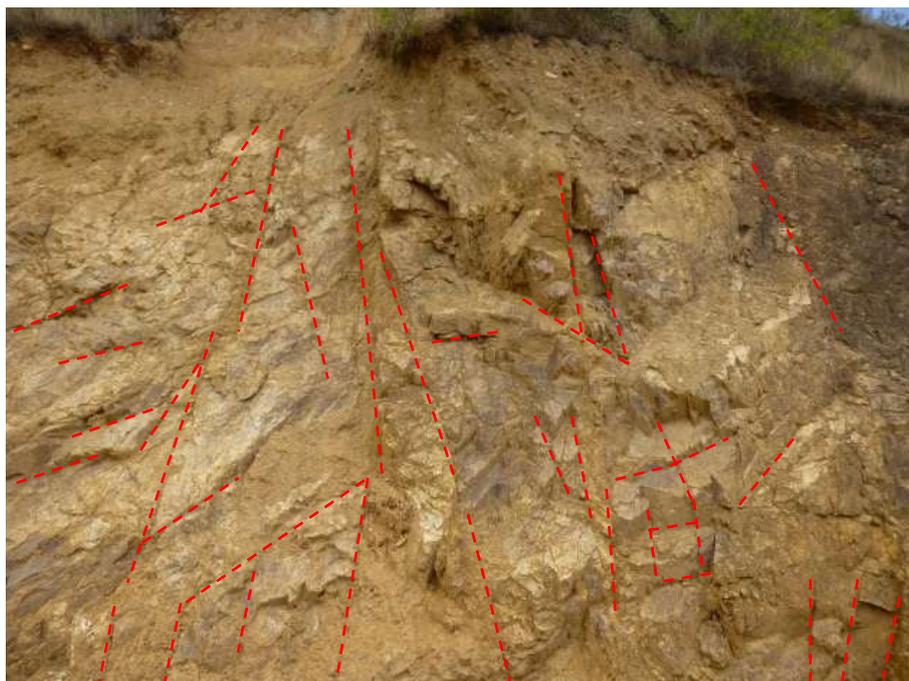
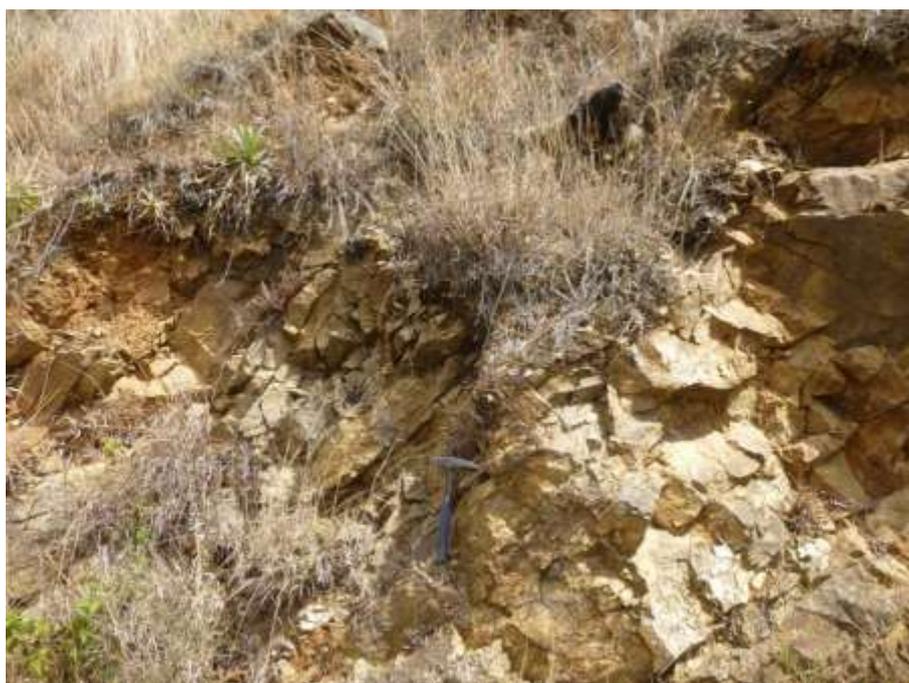
Las rocas de este complejo metamórfico está constituido por esquistos que afloran en toda la quebrada Warmiragra, constituyendo el substrato rocoso. En la zona de estudio, se han cartografiado esquistos y filitas, metavolcánicos y paragneis; toda esta unidad se encuentra muy alterada y metamorfozada, diaclasada, fracturada constituyendo rocas de mala calidad geomecánica (Foto 02).

Foto 02: Unidad Pe-cma/mv,e del Complejo Metamórfico Marañón. En a), líneas rojas muestran los planos de diaclasas, además se observa el grado de alteración. En b) basamento rocoso se encuentra intensamente diaclasado y fracturado.

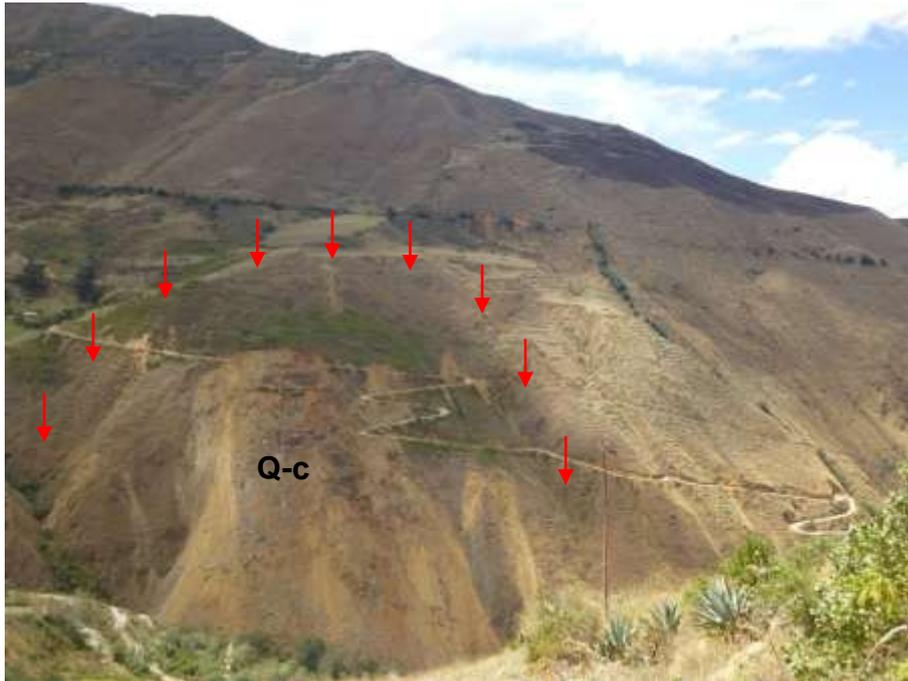
Depósitos de deslizamiento (Foto 03), productos de antiguos deslizamientos y de sus posteriores reactivaciones. Compuesto por bloques de rocas, gravas, guijarros, en matriz limo arcillosa (medianamente plástica) (Foto 04); de color marrón oscuro en estado húmedo y beige en estado seco, con clastos laminares sub angulosos. Este material se presenta medianamente consolidado a inconsolidado, inestable, presentándose caída de rocas, deslizamientos o derrumbes antiguos y reactivados. En la actualidad estos depósitos vienen rellenando la base de la quebrada Warmiragra y el río del mismo nombre.

Foto 03: Depósitos coluviales, producto de antiguos deslizamientos, estos depósitos se observan a lo largo de la quebrada Warmiragra. Las flechas rojas delimitan un antiguo deslizamiento.

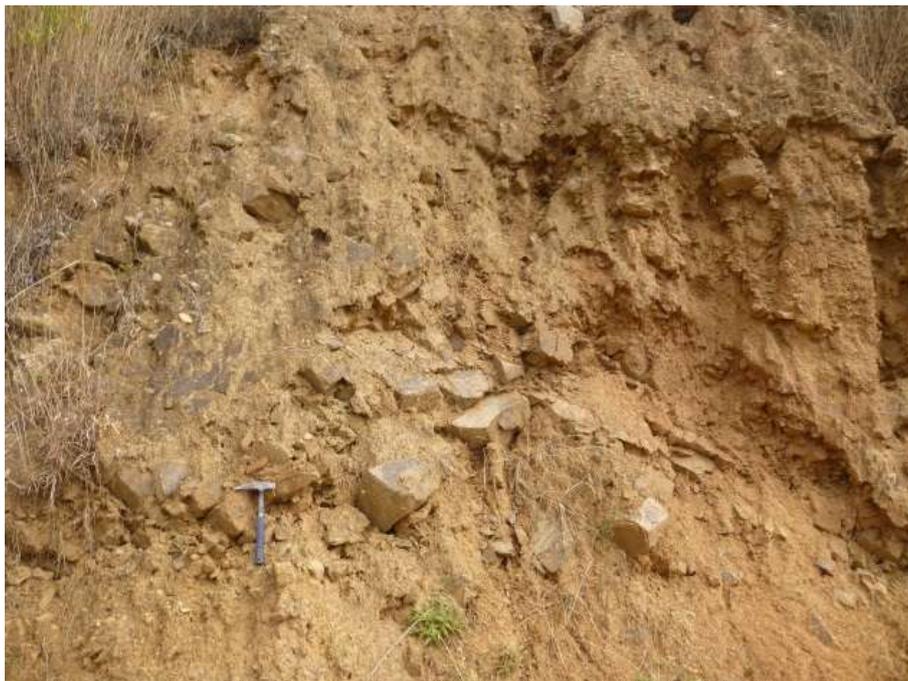
Foto 04: Depósitos coluviales, compuestos por bloques de rocas, gravas, en una matriz limo arcillosa.

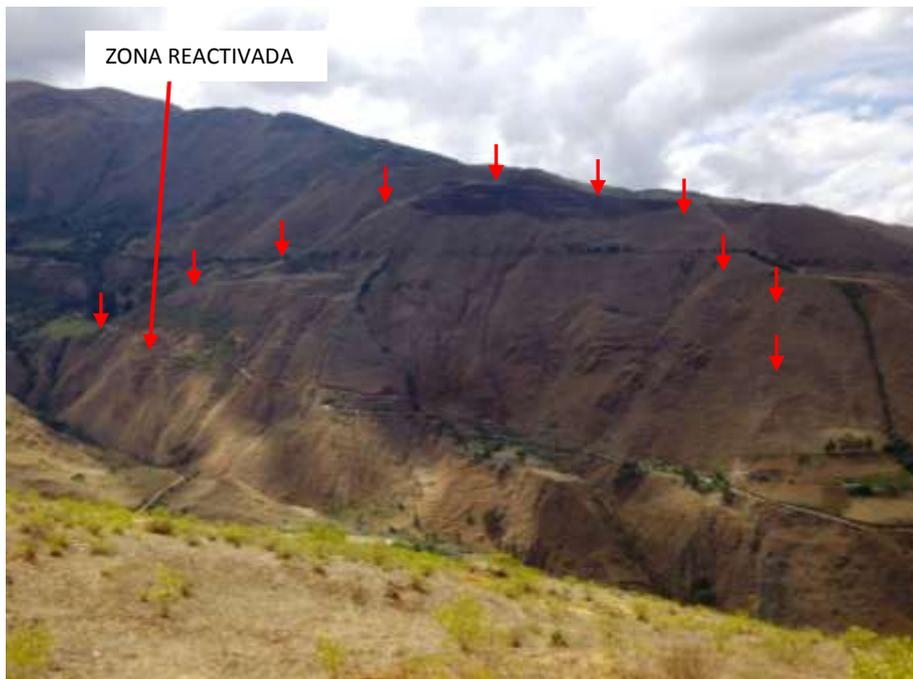
La escarpa principal del deslizamiento antiguo se encuentra a una altura de 2990 msnm, el pie del mismo, en la base de la quebrada Warmiragra, a una 2385 msnm, con una diferencia de altura de 605 m. La corona tiene una longitud de 1.1 Km (Foto 05)

Foto 05: Las flechas rojas demarcan el deslizamiento antiguo.

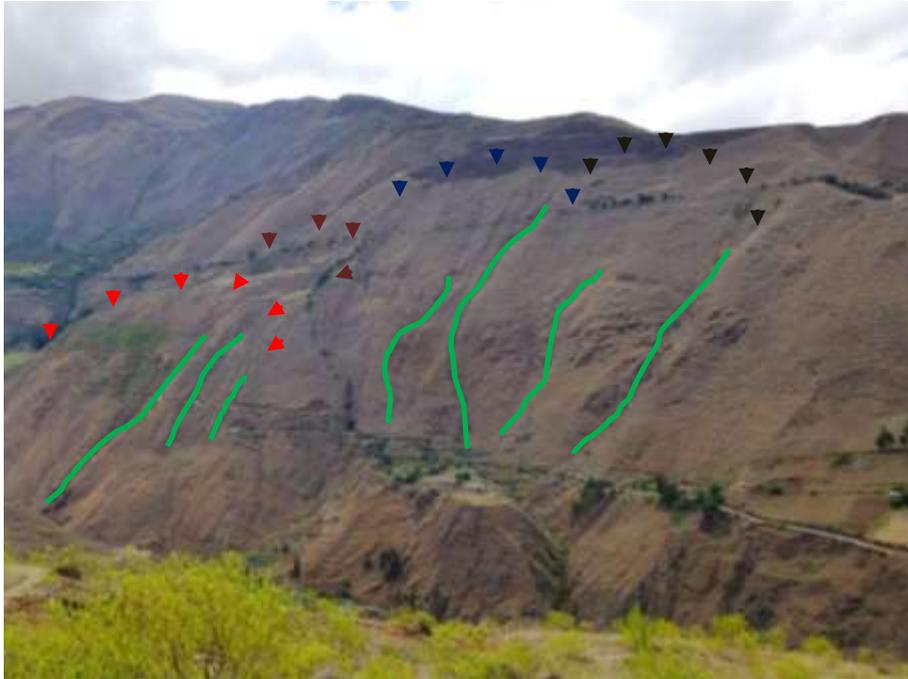
Sobre la masa deslizada (cuerpo del deslizamiento), sectores medio y pie, se observan posteriores eventos como deslizamientos, derrumbes, procesos de carcavamiento, etc. (Foto06).

Foto 06: Las flechas de colores demarcan los deslizamientos recientes y las líneas verdes los procesos de carcavamiento.

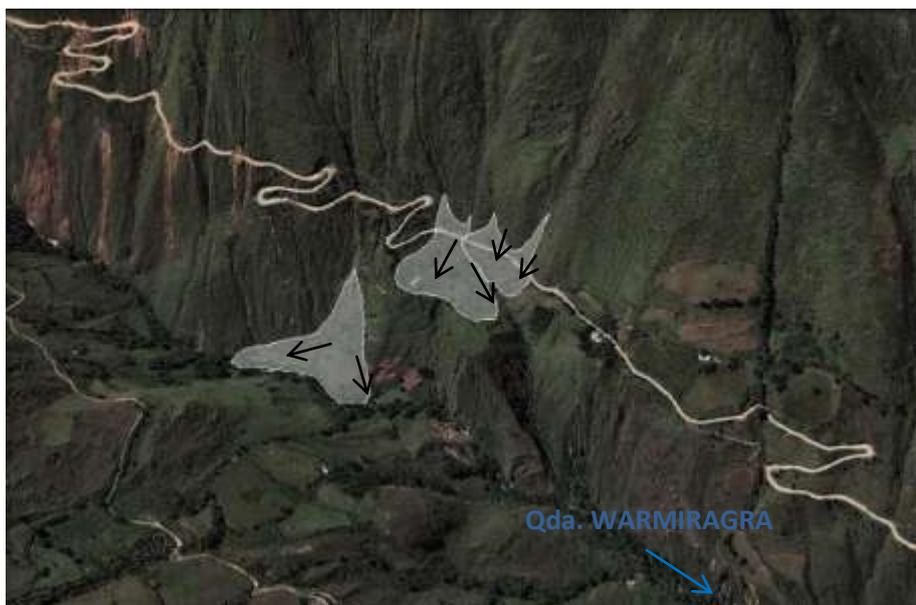
En la base del deslizamiento se observa algunos depósitos de flujos antiguos que descendieron producto de los procesos de erosión en cárcavas. (Figura 01).

Figura 01: Se observan los flujos antiguos que se encuentran en la base del deslizamiento del cerro Tarapata, en la actualidad no afectan a la quebrada Warmiragra.

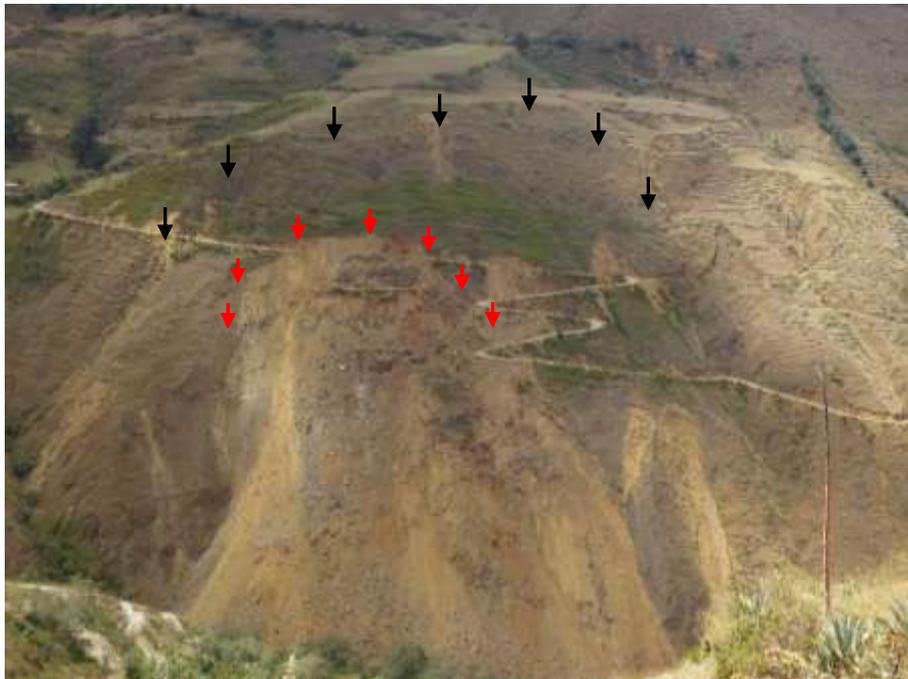
Foto 07: Las flechas negras demarcan el deslizamiento antiguo y las flechas rojas el deslizamiento nuevo, se observa como la carretera viene siendo afectada.

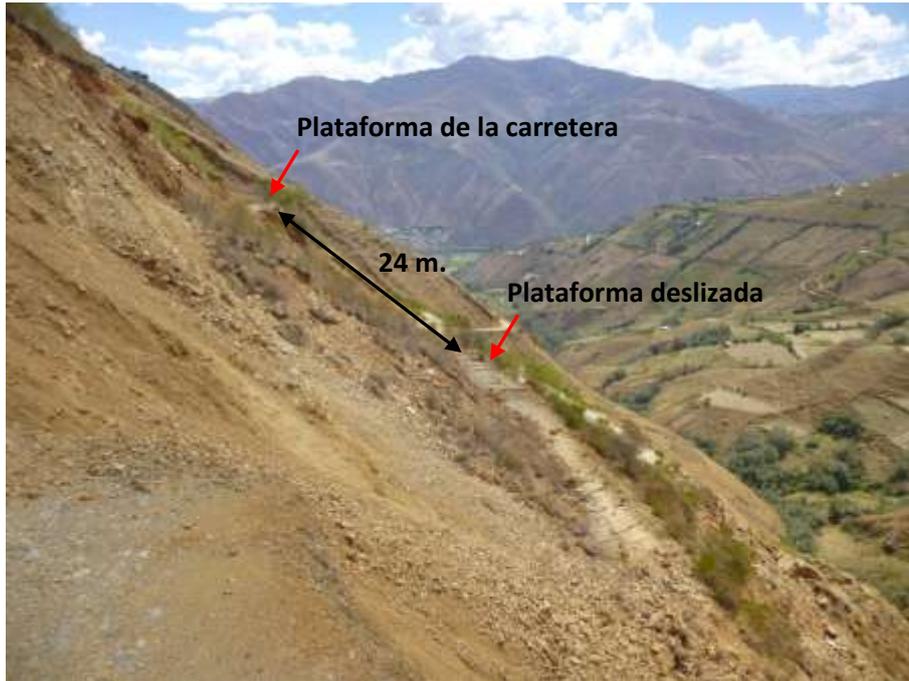
El deslizamiento reciente que afecto la carretera tiene las siguientes dimensiones: corona con una longitud de 100 m y la distancia que existe entre la corona de este deslizamiento y el fondo de la quebrada es de 250 m (Foto 07). Este deslizamiento afecto la trocha carrozable Tomaykichwa – Chinchubamba, destruyendo por completo 90 m, generando un desnivel de 24 m (Foto 08).

Foto 08: Se observa la destrucción de 90 m de la carretera, también se puede ver el desplazamiento de 24 m, siendo ya parte de la masa deslizada.

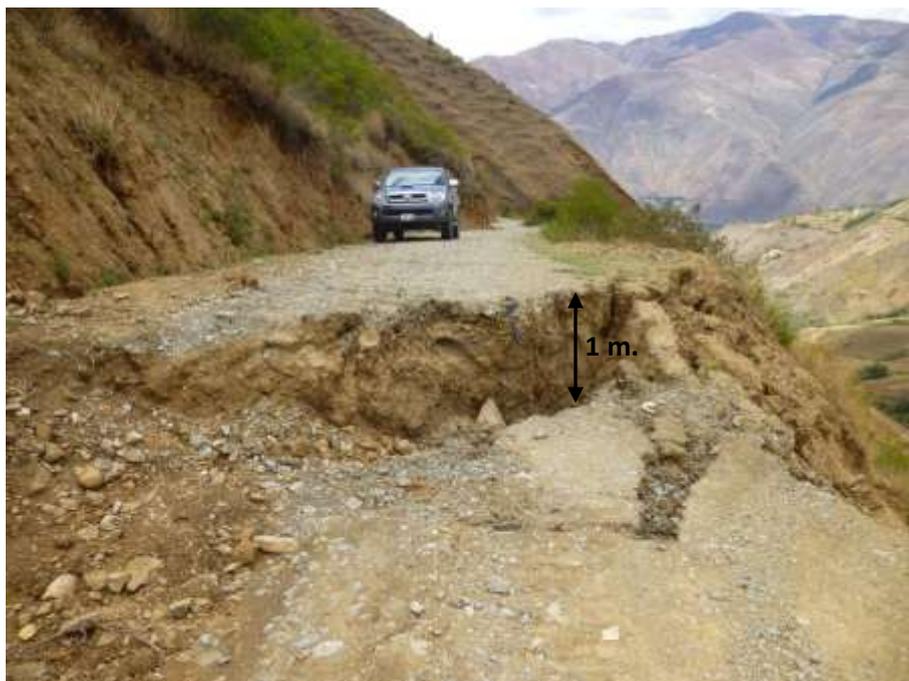
En este sector, se observan también, grietas, asentamientos, escarpes, etc. En el flanco izquierdo, en el primer desarrollo se observan escarpes de 1m, que mantienen una dirección N100° que corresponde con la dirección del deslizamiento (foto 09); también se observan una serie de grietas que tienen aberturas de 0.25m, llegando en algunos sectores a ser 0.4m; estas grietas son paralelas a la escarpa principal N55°, cuya dirección de movimiento del terreno en esta parte viene a ser N325° (Foto 10),

Foto 09: Se observa el escarpe de 1m en el primer desarrollo de la trocha Tomaykichwa – Chinchubamba.

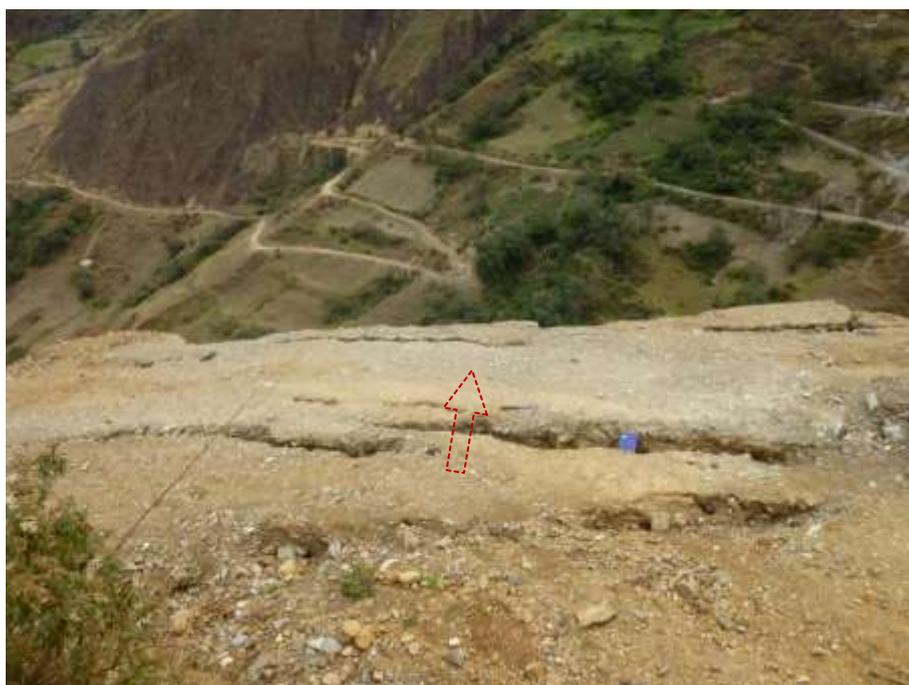
Foto 10: Se observan las grietas en la carretera con aperturas hasta 0.4 m y la flecha roja muestra la dirección del movimiento del terreno.

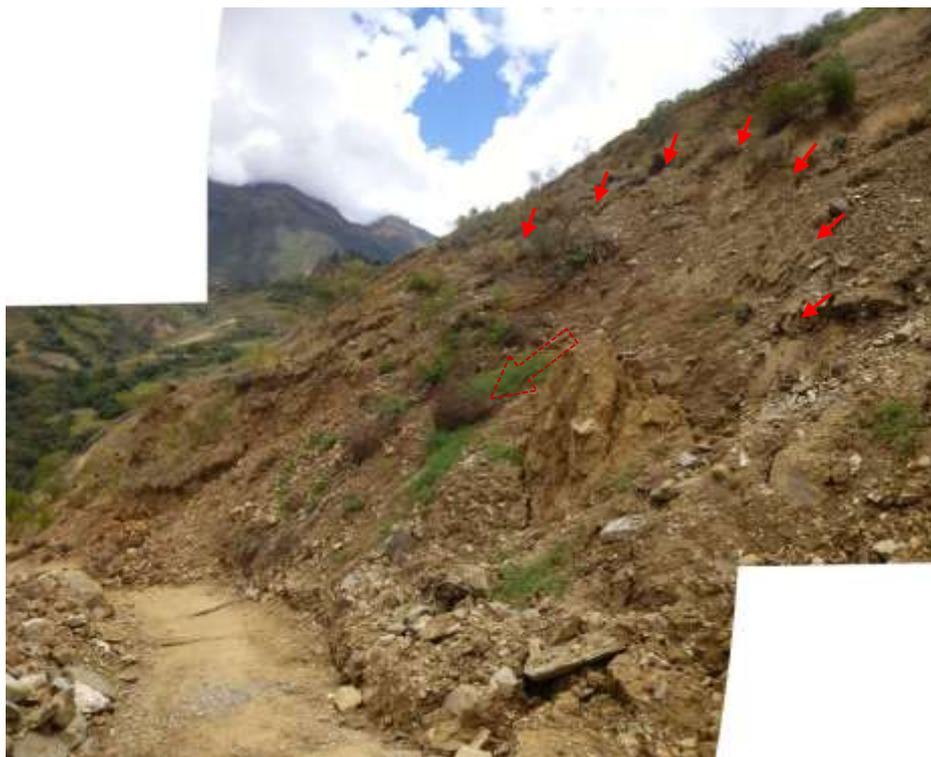
En el segundo desarrollo se observa un deslizamiento que afecta la carretera, así como también al tercer desarrollo (Foto 11). En este desarrollo se observan desniveles de hasta 1.30 m, con una dirección N110°.; con una ligera orientación con el escarpe del primer desarrollo (foto 12). También se observan una serie de grietas con aberturas de 0.30 m, llegando en algunos sectores hasta 0.4 m; con desniveles de 0.30 m. La dirección de estas grietas son N90°, y la dirección del movimiento viene a ser N345° (Foto 13).

Foto 11: Las flechas rojas demarcan el deslizamiento ocurrido en el segundo desarrollo.

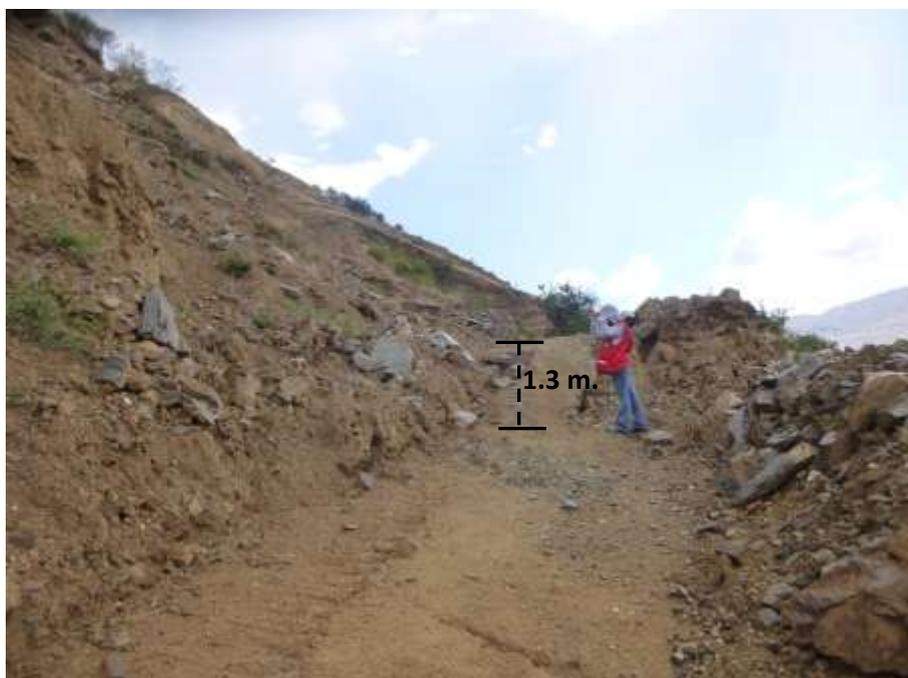
Foto 12: Se observa el desnivel de 1.3m en el segundo desarrollo de la trocha Tomaykichwa – Chinchubamba.

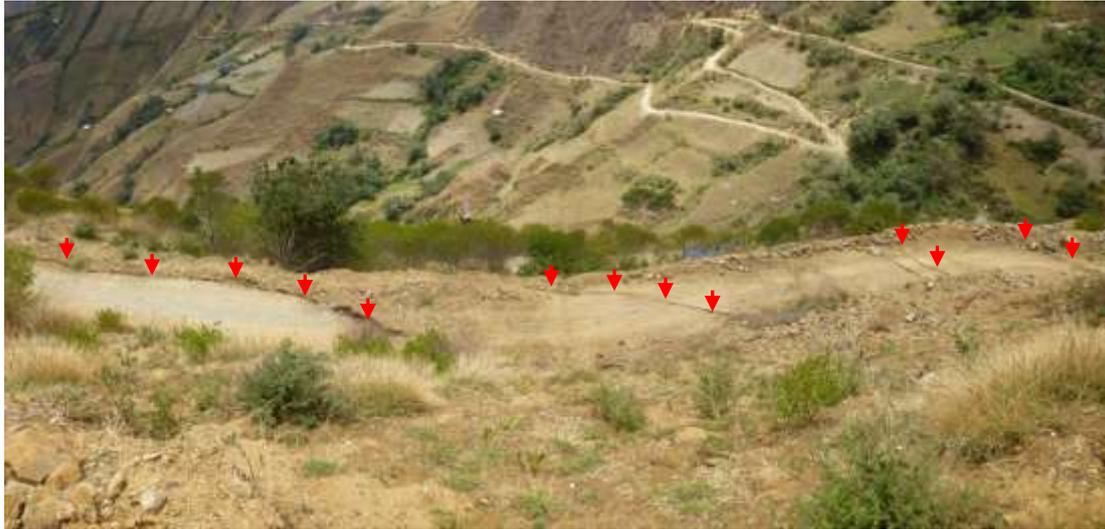
Foto 13: Se observan en flechas rojas los agrietamientos en el segundo desarrollo de la trocha carrozable Tomaykichwa – Chinchubamba.

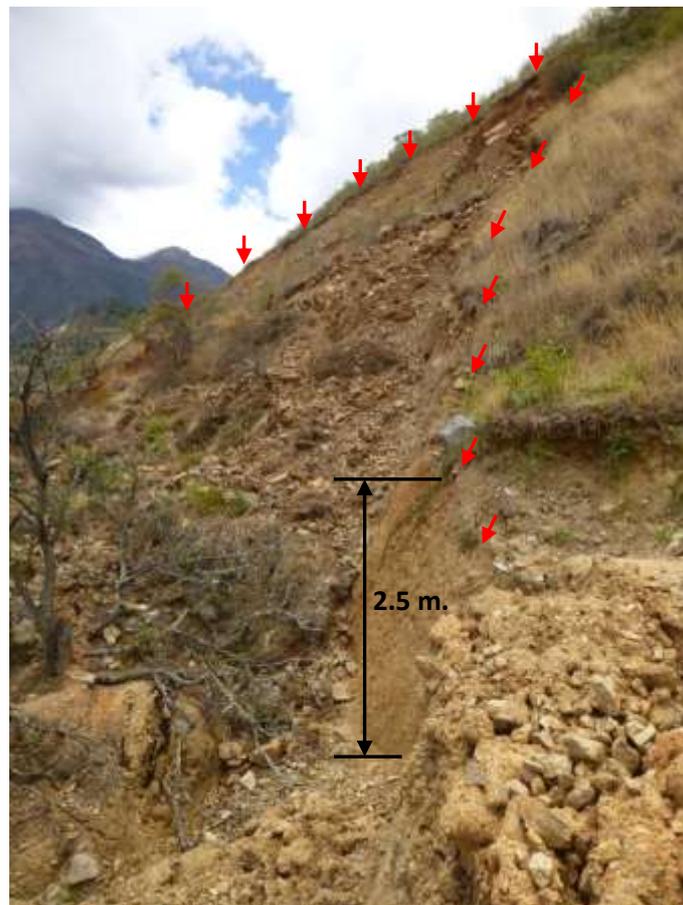
Foto 14: Flanco izquierdo de la corona del deslizamiento, se observa un escarpe de falla de 2.5 m en este sector.

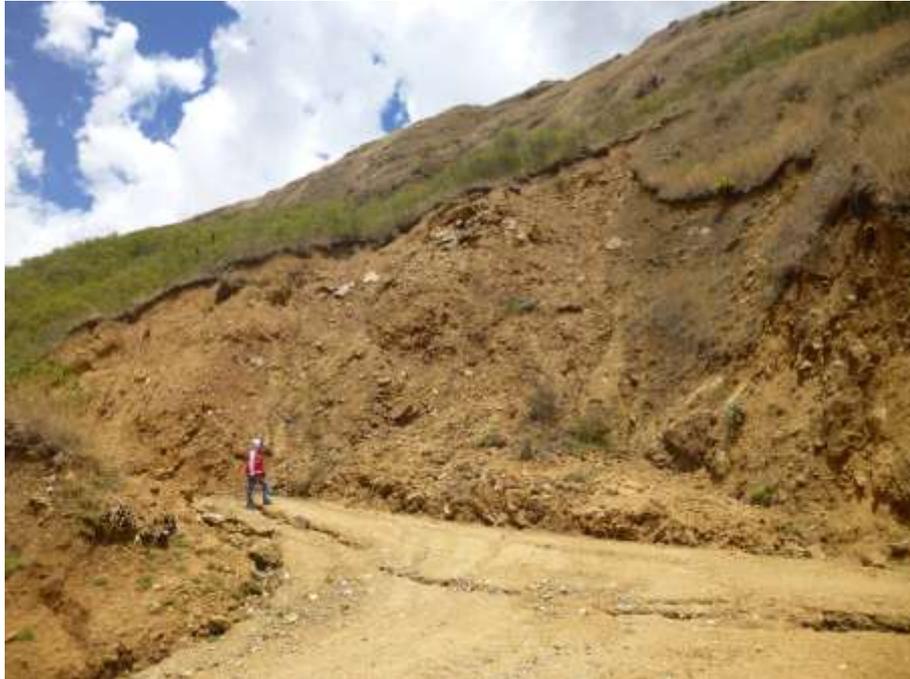
En la curva del quinto desarrollo, el deslizamiento es producto del corte del talud para la ampliación de la carretera. Tiene una altura, desde la corona hasta la carretera, de 30 m. (Foto 15). En la trocha carrozable también se observa una grieta de aproximadamente 150 m de longitud, con una dirección N45°, un escarpe o salto de 0.3 m y dirección de movimiento del terreno es N315° (Foto 16)

Foto 15: Deslizamiento producido por el corte de talud para la ampliación de la trocha carrozable.

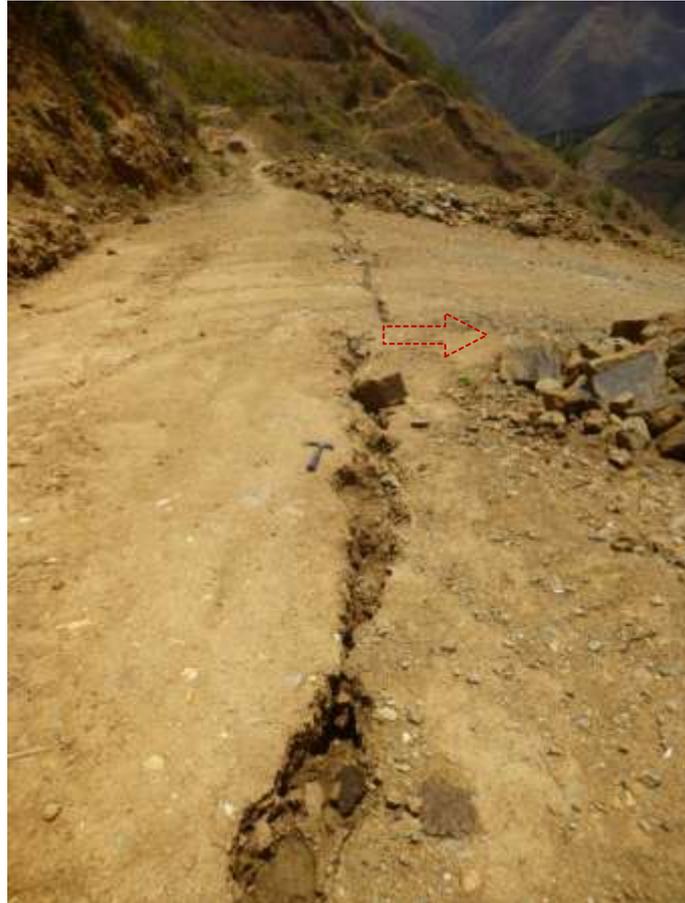
Foto 16: Grieta de aproximadamente 150 m de longitud, discurre paralela a la trocha. La flecha roja indica la dirección del movimiento del terreno.

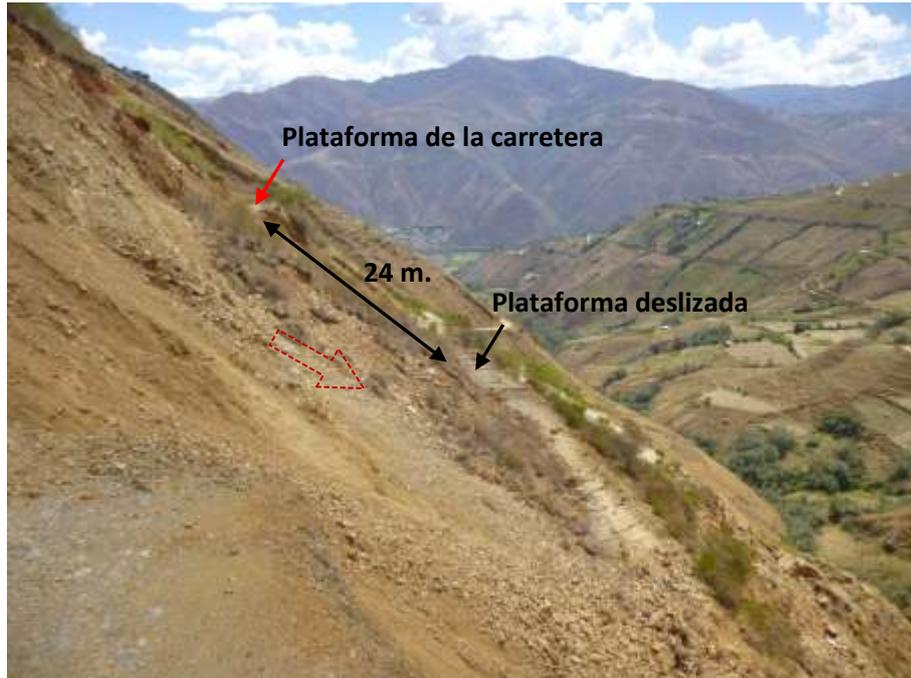
Continuando, en el quinto desarrollo se observa un deslizamiento rotacional que destruye la trocha en una longitud aproximada de 90 m, desplazando su plataforma 24 m abajo (Foto 17). Este deslizamiento ocurrió en el mes de setiembre del presente año teniendo como factores importantes la pendiente de la ladera, la presencia de agua y el tipo de material (coluviales inconsolidados), años anteriores solo se observaron pequeños asentamientos y grietas en la plataforma de la trocha.

Foto 17: La flecha roja muestra el trazo normal de la carretera Tomaykichwa-Chinchubamba; la flecha negra muestra la plataforma deslizada 24 m. La flecha punteada muestra la dirección de movimiento del deslizamiento.

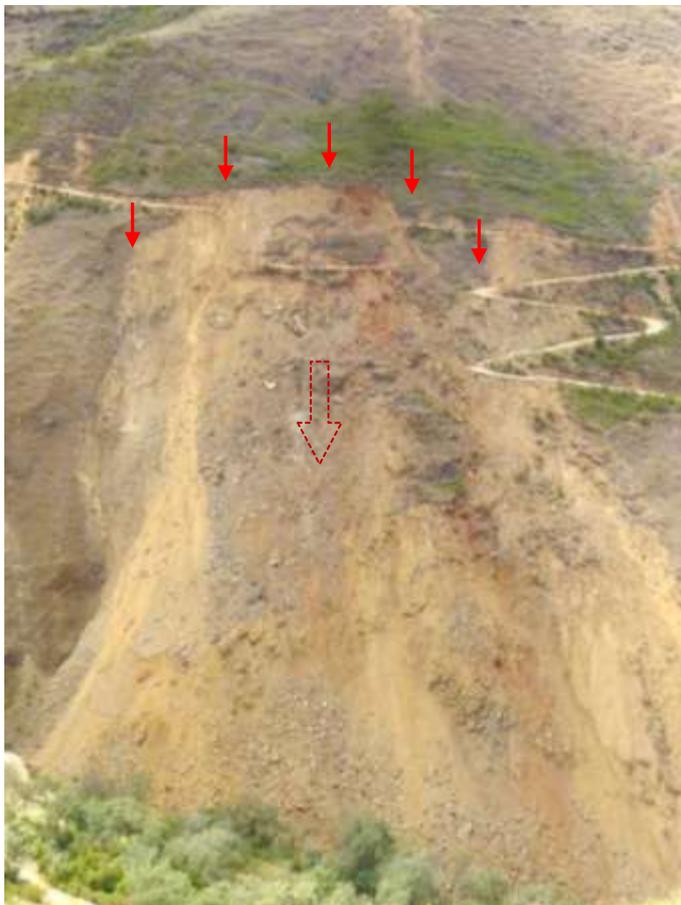
El deslizamiento presentan grietas encima de la corona y en los flancos; tiene una longitud aproximada de 150 m de la corona, la distancia que existe desde la corona hasta la base de la quebrada es de 250 m; ancho promedio de 175 m y una profundidad promedio de 7 m (Foto 18). La masa deslizada viene obstruyendo la quebrada.

Foto 18: Las flechas rojas demarcan el deslizamiento de Chinchubamba, se observa como viene afectando el trazo de la carretera.

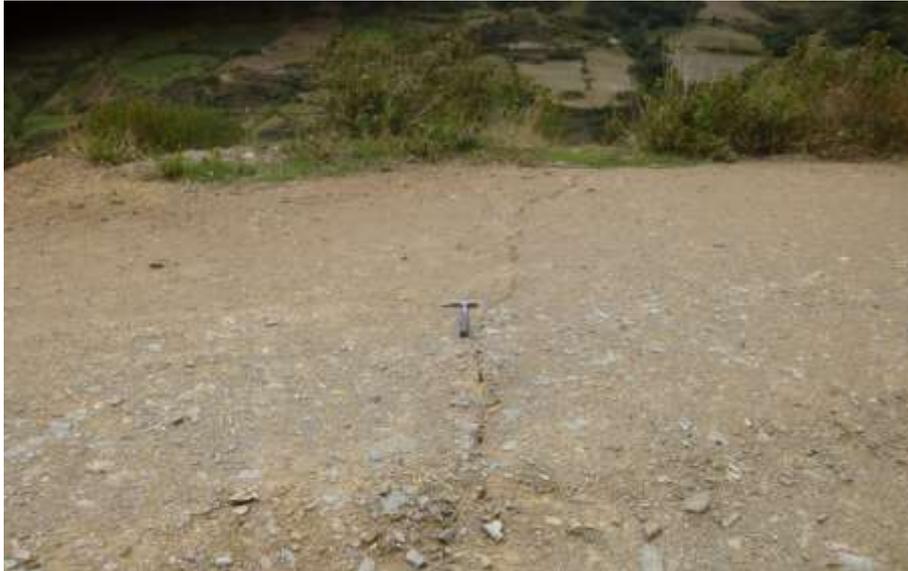
En el flanco derecho del deslizamiento, se observan algunas grietas que cortan la carretera, estas son paralelas al escarpe del deslizamiento con una dirección N10° (Foto 19)

Foto 19: Se observa como la grieta (N10°) viene cortando casi perpendicular la trocha Tomaykichwa-Chinchubamba.

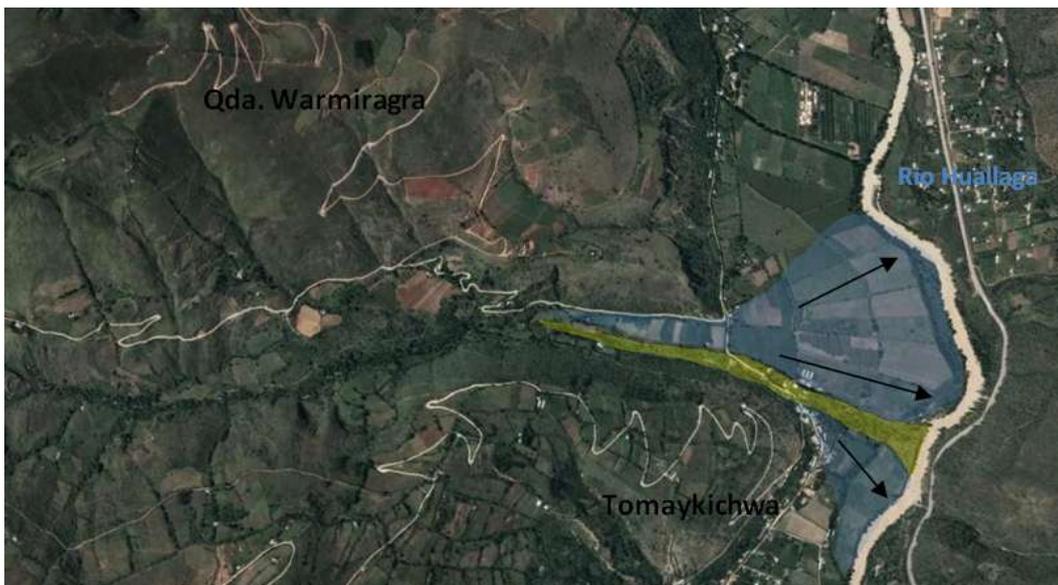
La quebrada Warmiragra, es una quebrada joven, tiene un fondo de base estrecho, con un ancho de 4 m (en algunos sectores hasta 2 m). Constituye una quebrada geodinámicamente activa; en su desembocadura se observan depósitos proluviales formados por antiguos flujos de detritos que descendieron por esta quebrada (Figura 02).

Figura 02: Se pueden observar los flujos de detritos antiguos que descendieron por la quebrada Warmiragra, afectando en parte al río Huallaga.

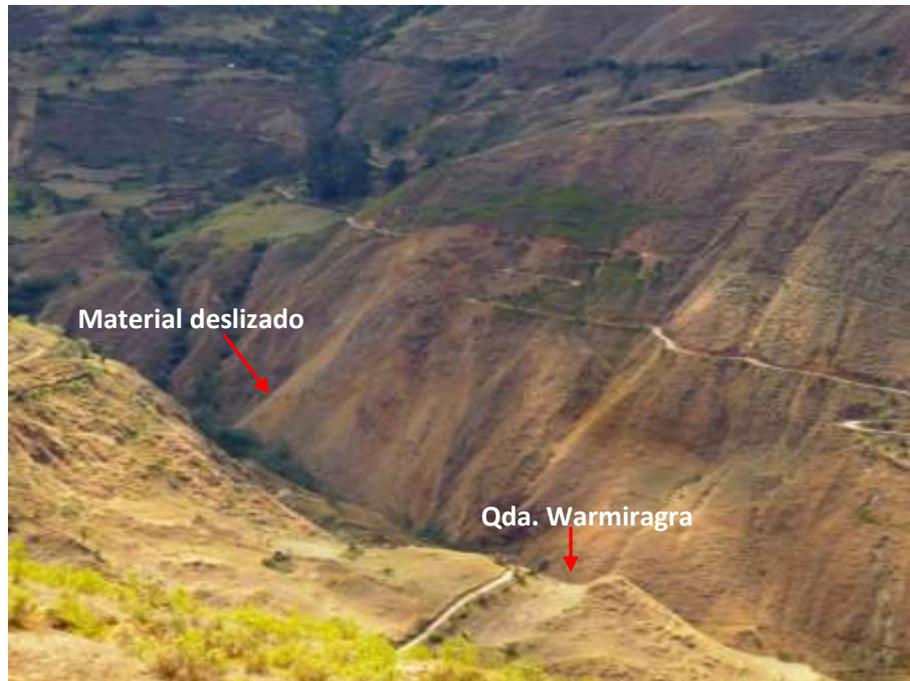
El deslizamiento que se viene dando por la reactivación del antiguo deslizamiento movilizó un volumen de suelo y rocas aproximado de 306250 m³; parte de este volumen se encuentra suspendido y otra parte bien bloqueando completamente la quebrada. El material removido está compuesto por esquistos (roca metamórfica), grava y estos se encuentran envueltos en una matriz limosa (Foto 21). Todo este material relleno el cauce del río, pero no genero ningún represamiento, ya que el agua pasa dentro del material deslizado, provoca el lavado de materiales finos, generando un proceso de erosión interna y/o tubificación.

Foto 20: Se puede observar el tipo de obstrucción la quebrada Warmiragra, represando la misma. Estas se producen debido a las últimas reactivaciones del antiguo deslizamiento.

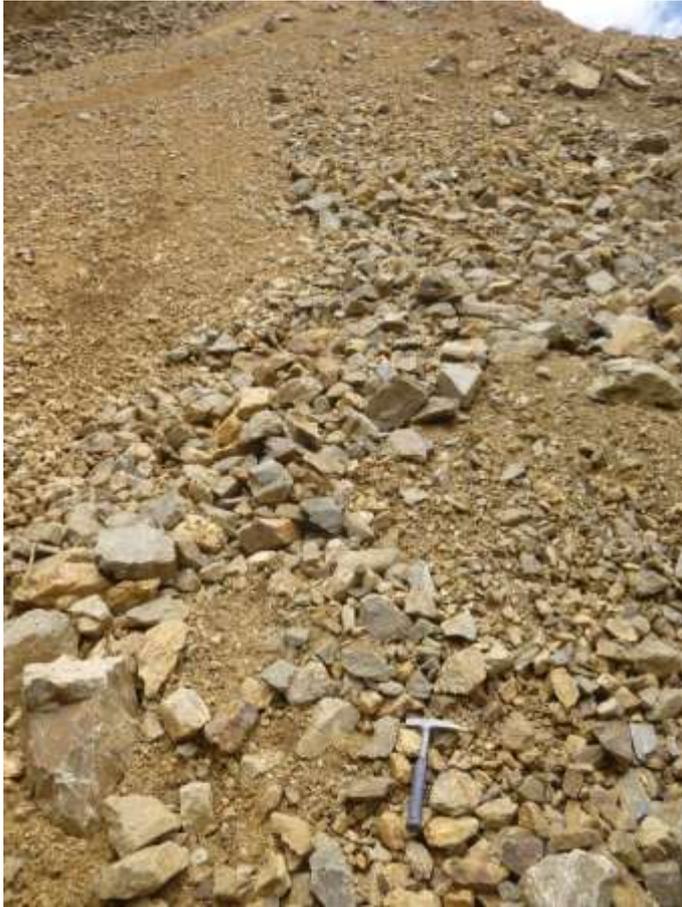
Foto 21: Se observa el material deslizado, compuesto de bloques de rocas, cantos y gravas envueltos en una matriz limosa, que viene bloqueando la quebrada Warmiragra.

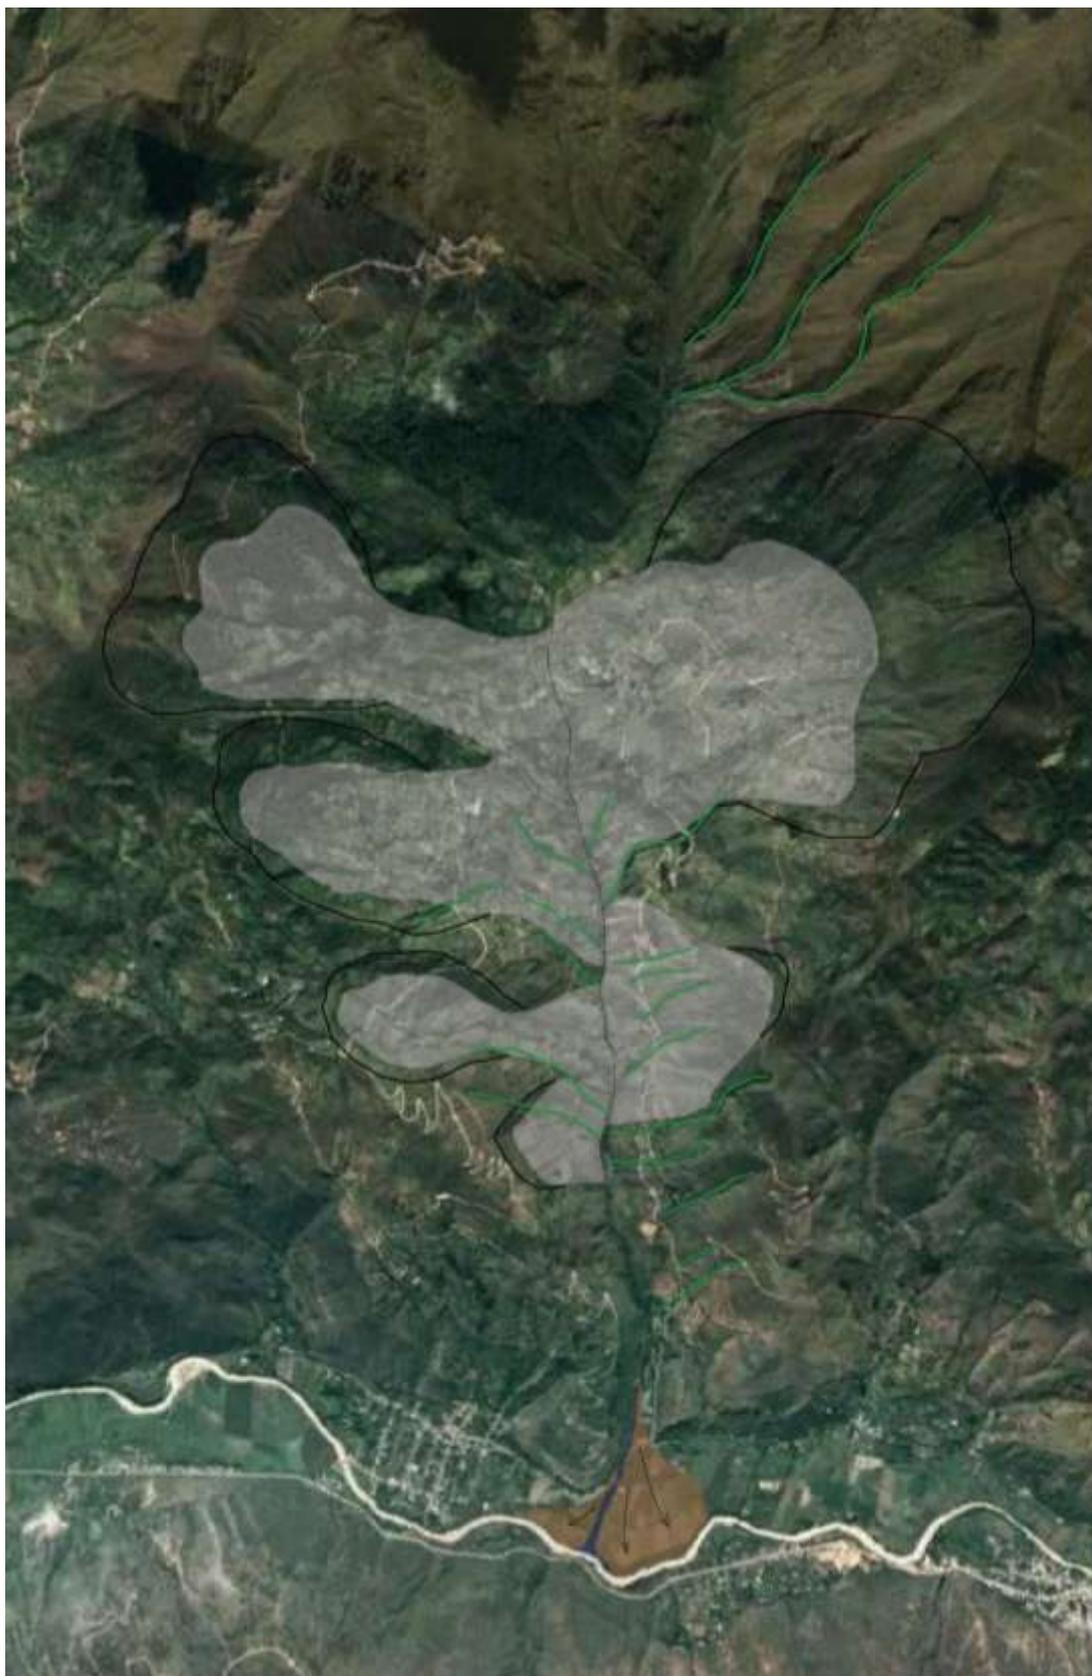
Figura 03: Intensa actividad geodinámica en la quebrada Warmiragra, con la presencia de antiguos deslizamientos, cárcavas (erosión de laderas) y huaycos.

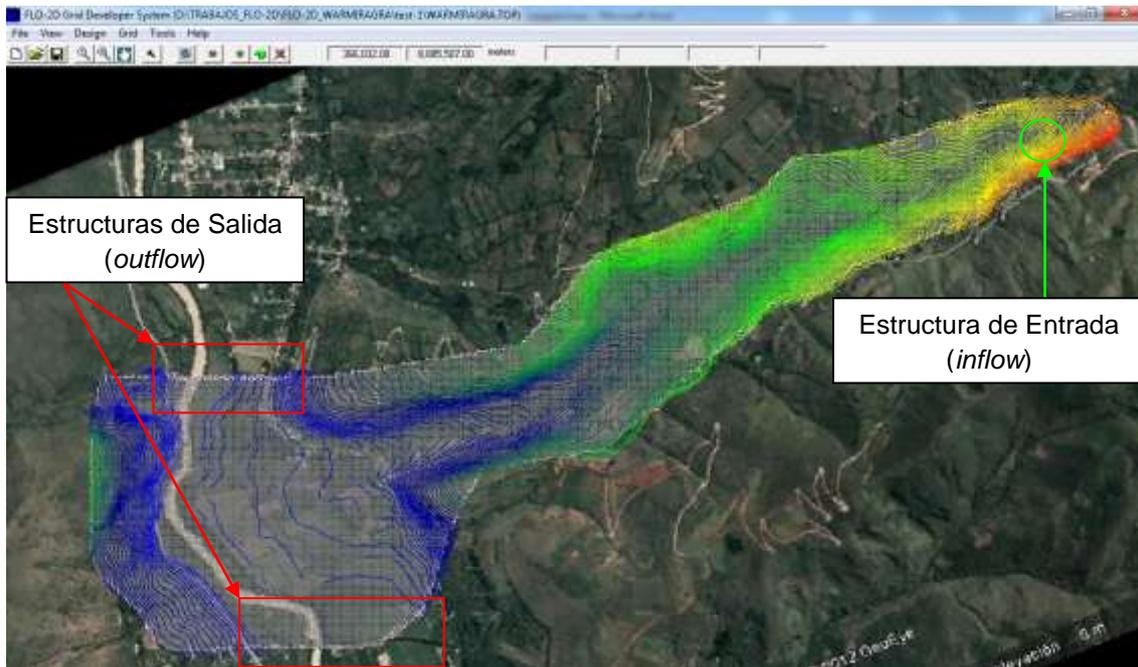
Se procede a generar las estructuras de salida (*outflow*), también la celda donde se ubicará el hidrograma de entrada (*inflow*) (Figura 05).

Figura 05: Los cuadros rojos demarcan las zonas donde se ubicaron las estructuras de salida (*outflow*) y el círculo de color verde muestra donde se ubica la celda del hidrograma de entrada (*inflow*).

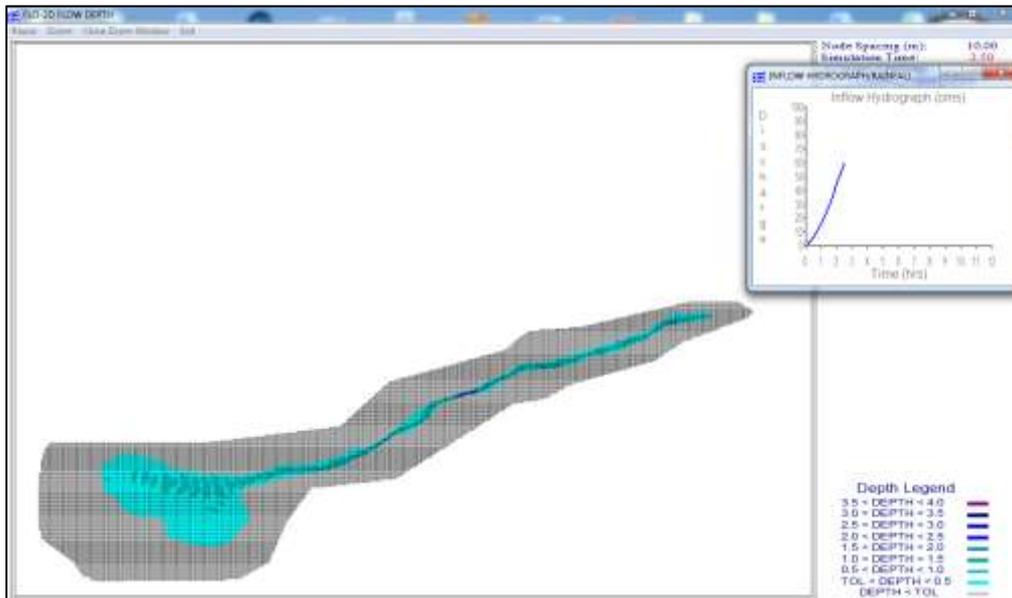
Una vez comprobado los datos mediante una verificación detallada y manual, procedemos a ejecutar el programa FLO-2D, donde la zona gris es el área donde se simula el flujo, la ventana pequeña es la expresión gráfica del Hidrograma del flujo y la leyenda inferior muestra las alturas que el flujo va desarrollando conforme avanza por el cause de la quebrada (Figura 06).

Figura 06: Ventana del FLO 2D, que muestra la evolución de la simulación del flujo en la quebrada Warmiragra.

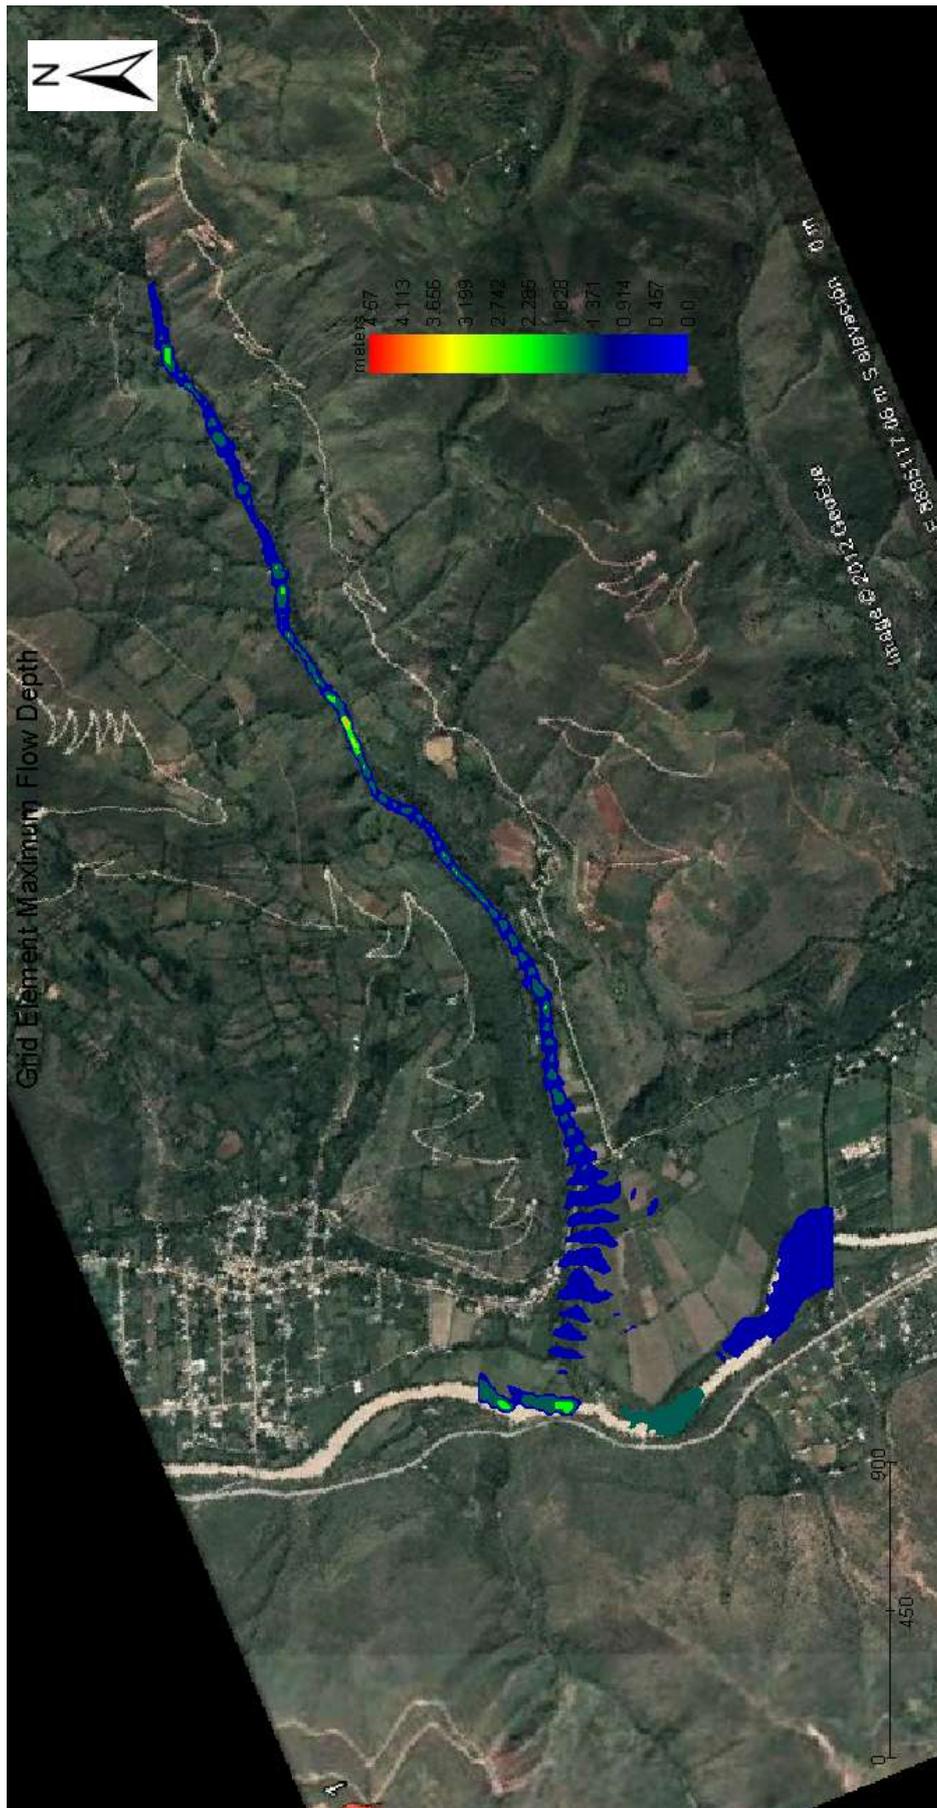
Figura 07: Mapa de elevación máxima del flujo.
