Informe Técnico N° A6613

Geológica del Deslizamiento de Chinchubamba

Distrito Tomaykichwa, Provincia Ambo, Región Huánuco

NOVIEMBRE 2012

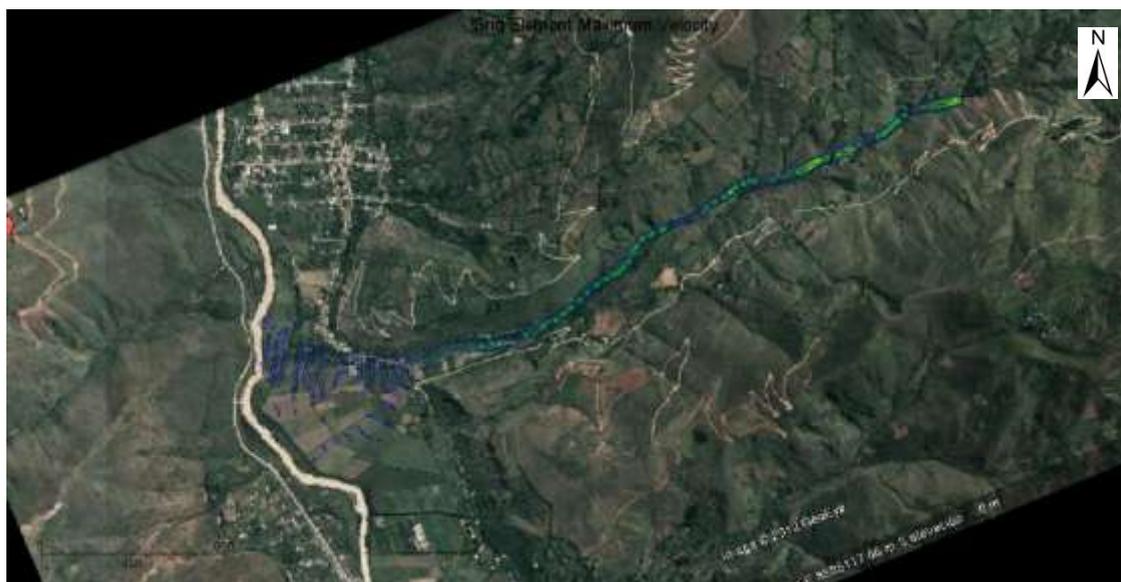
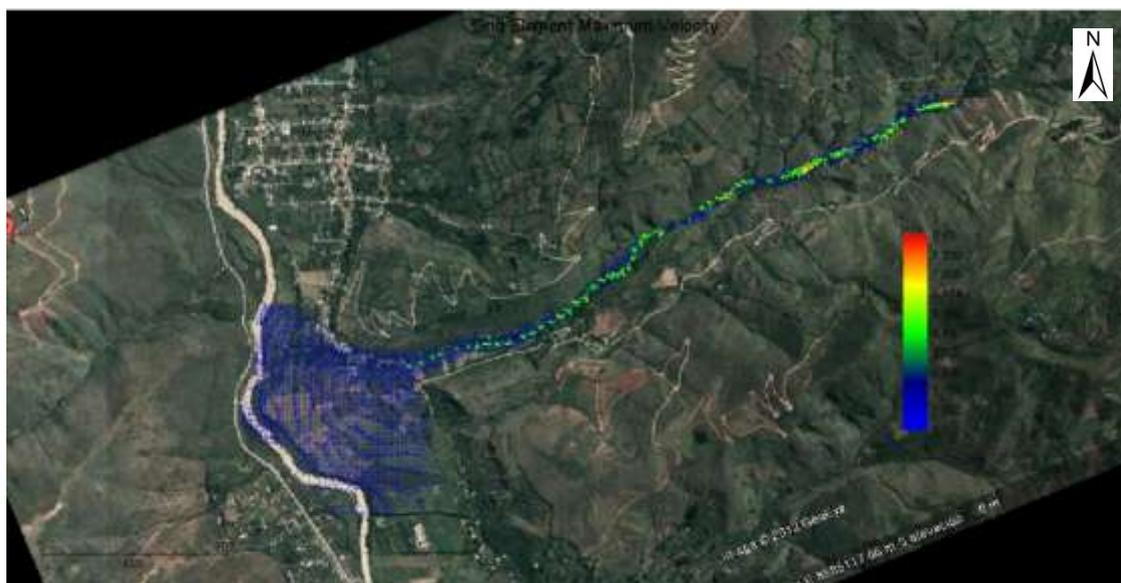
Figura 08: Mapa de velocidad de flujo: a) en polígonos, b) en vectores.

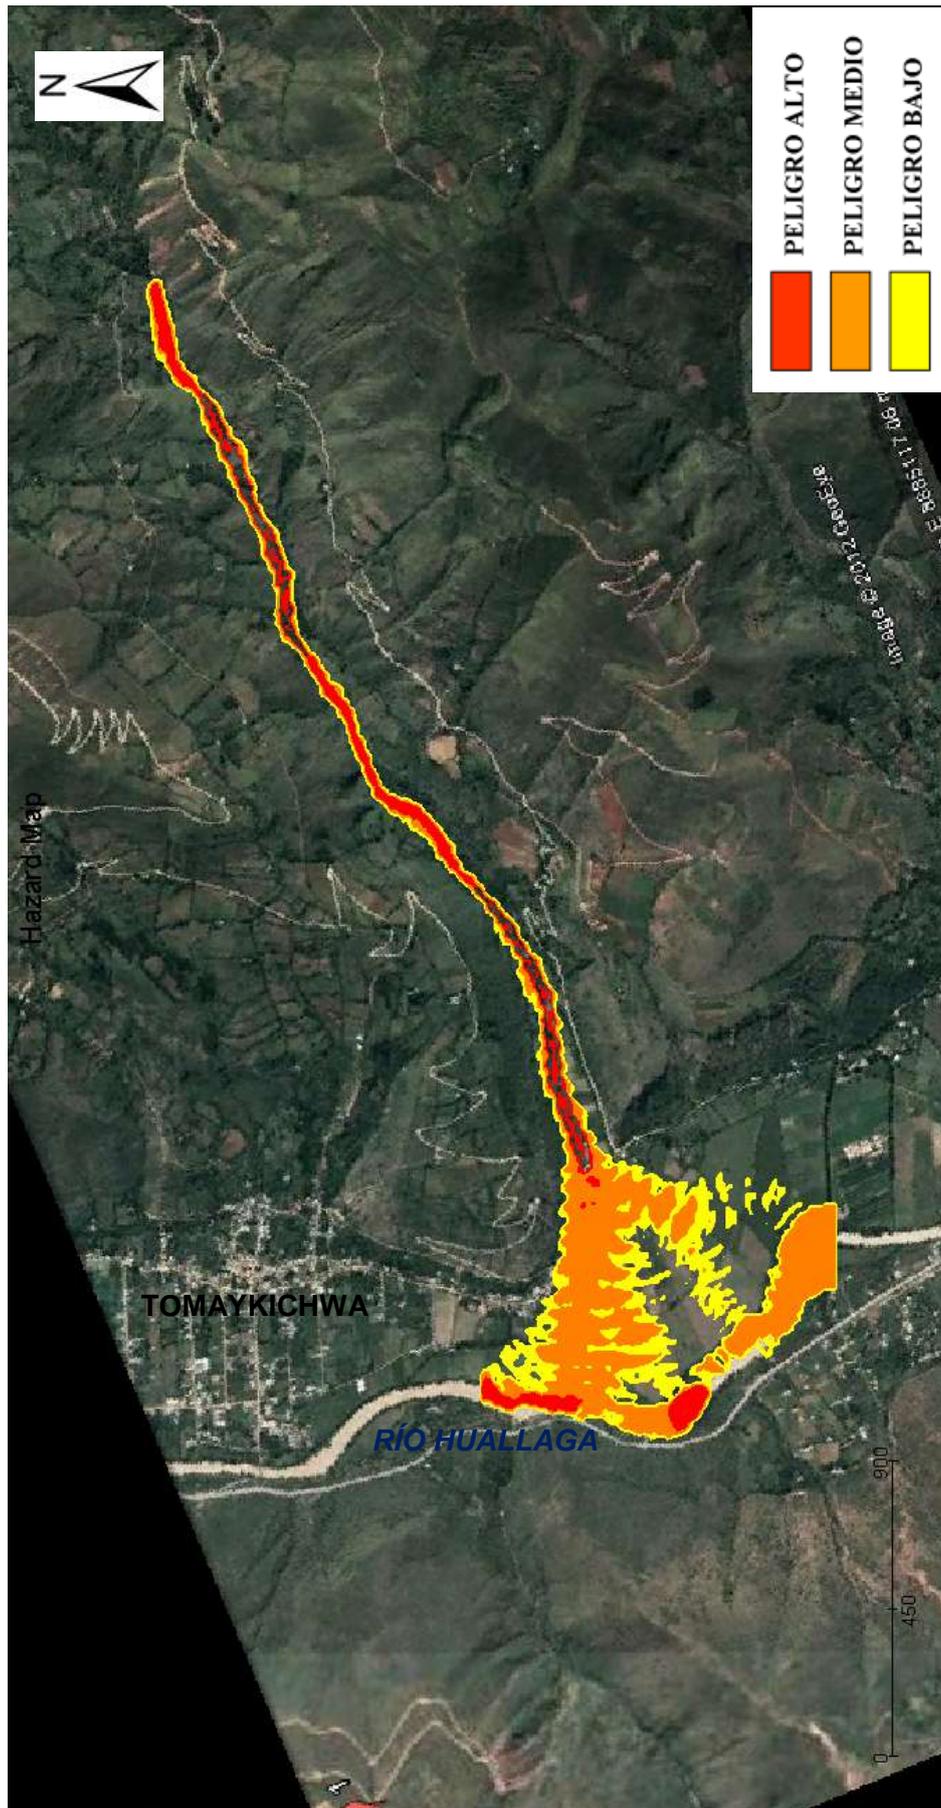
Figura 09: Mapa de peligros por flujo.

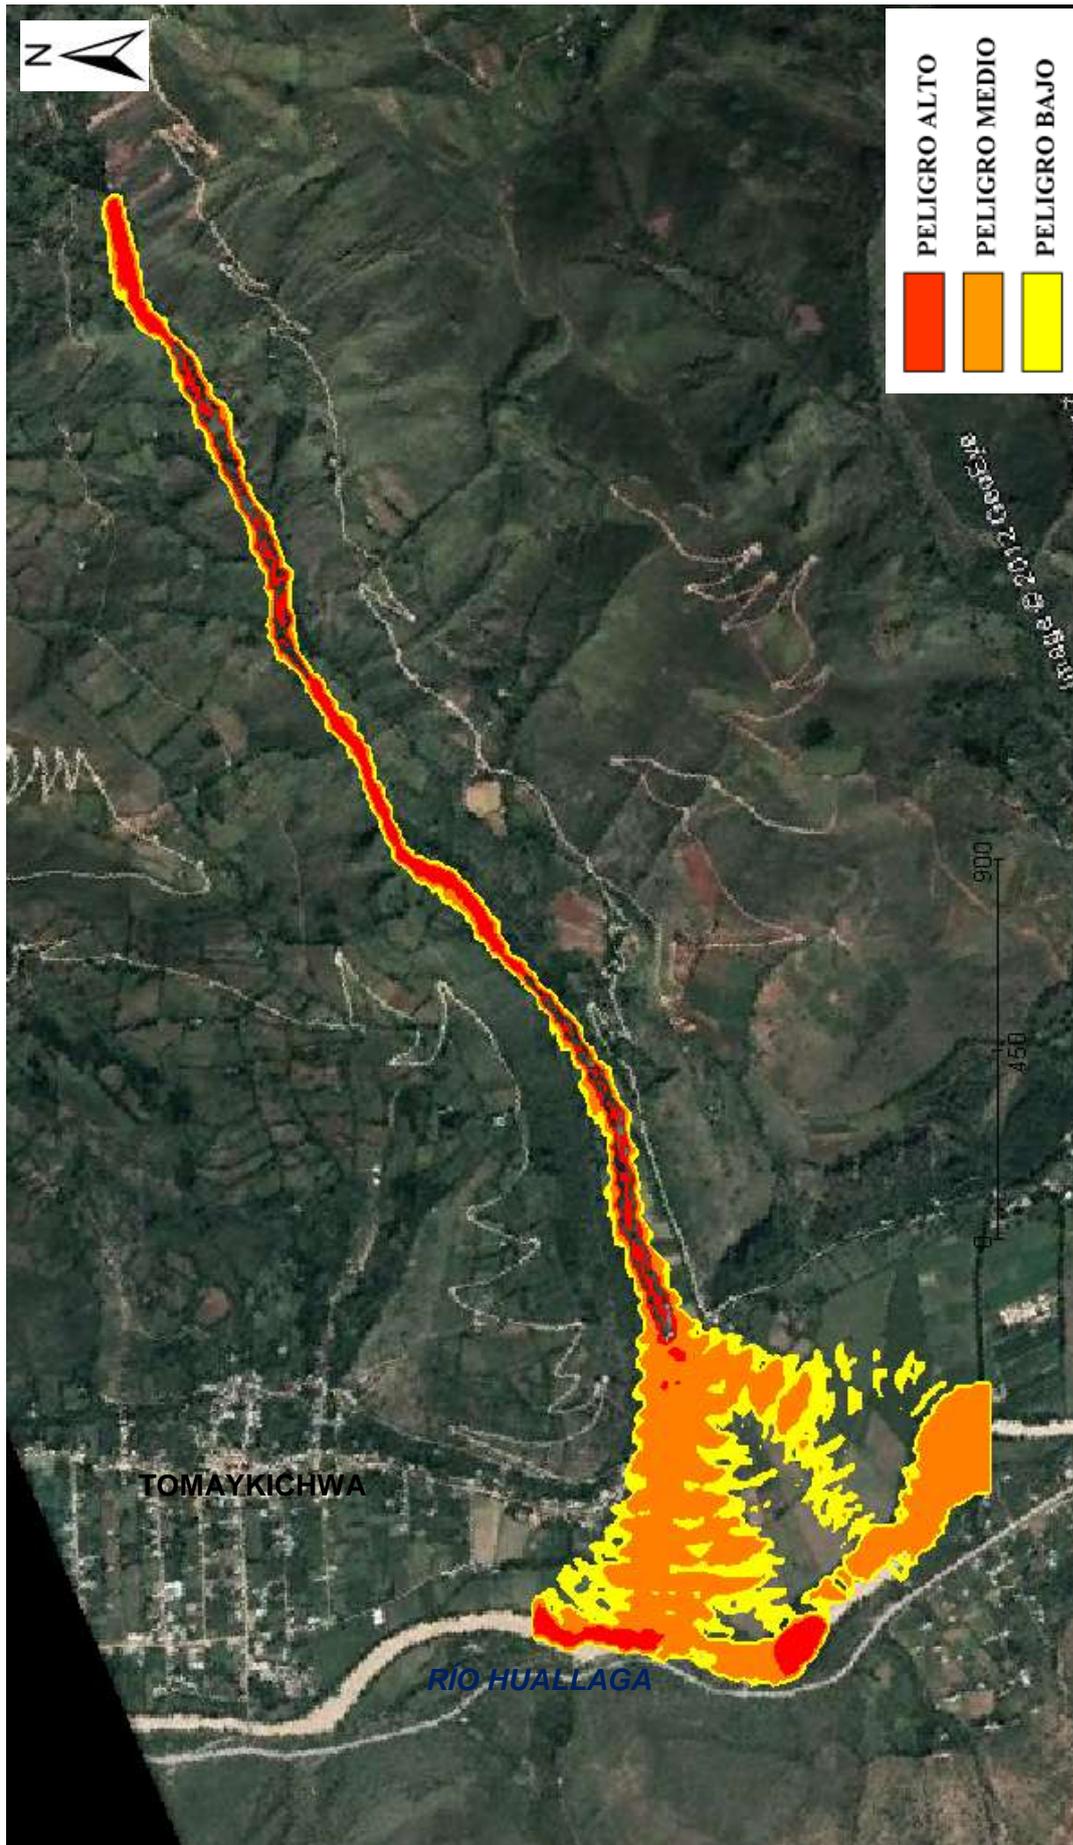
Según los resultados del FLO-2D, se tiene varias zonas de *Run Up* debido principalmente a la profundidad de la quebrada y a lo sinuoso del cause. Estas zonas se muestran en la Figura 10 con flechas de color rojo.

En el mapa de peligros por flujo, se muestra una zonificación de peligros según la combinación de los factores (mapas) antes explicados. Estos están expresados en Peligro Alto (Rojo), Peligro Medio (Anaranjado), Peligro Bajo (Amarillo) (Figura 10).

Figura 10. Zonificación de peligros por flujo de detritos.

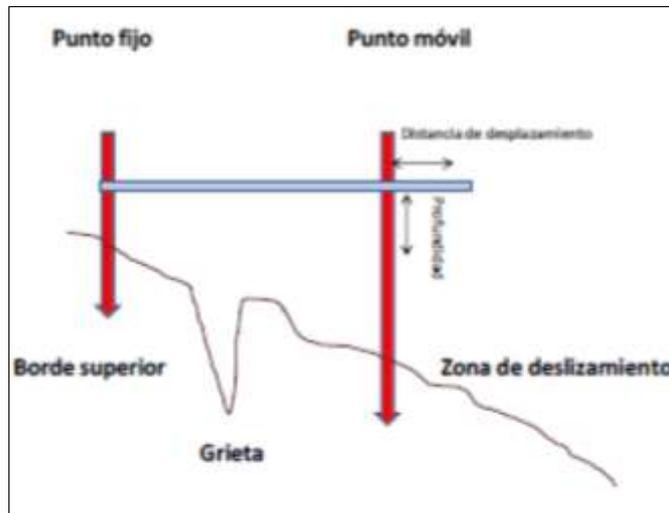
Como se aprecia esta “regla de medición de grietas” es un instrumento que fue diseñado para medir el desplazamiento de la masa de tierra. Nos permite medir los desplazamientos en sentido vertical y horizontal. Se coloca en una grieta identificada que pueda, como consecuencia de

Figura 11: Modelo que muestra el proceso de monitoreo en campo, teniendo un punto fijo y el punto móvil en la zona de deslizamiento.

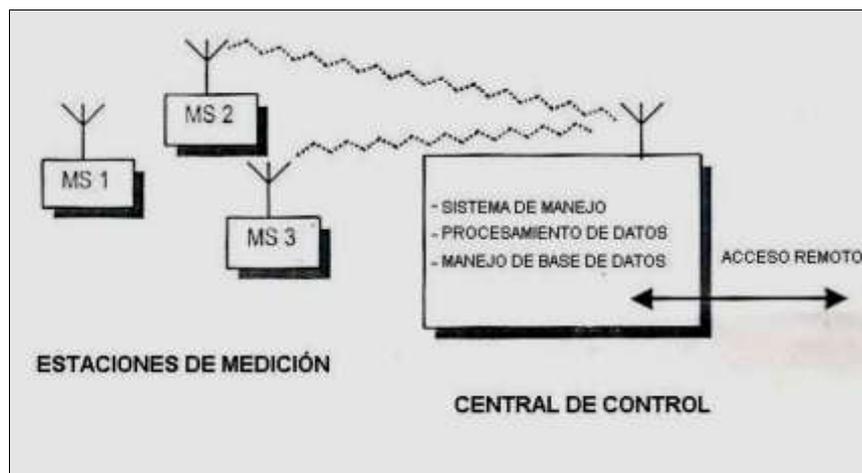
Puede utilizarse un GPS para monitorear el desplazamiento. Para ello se necesita ubicar con bastante precisión la posición de puntos conocidos en el terreno. Este método únicamente permite medir movimientos de varios metros (Figura 12). Se utilizan instrumentos de alta precisión (GPS diferenciado). El GPS permite monitorear frecuentemente la posición de los puntos en el terreno y de este modo determinar si se desplazan y a qué velocidad lo hacen. Se puede utilizar también Estación Total para un control de campo.

Figura 12: Sistema GPS Modo Diferencial

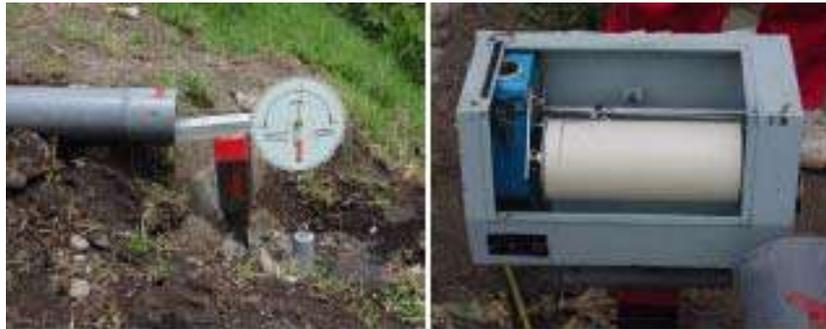
Figura 14: En la figura a) se muestra el equipo y en b) se muestra la disposición de extensómetros.

Colocando una serie de extensómetros interconectados desde el escarpe principal hasta la punta del deslizamiento, se puede determinar en forma clara el movimiento de bloques individuales dentro del movimiento general (Figura 14). Las mediciones deben tener una precisión de al menos 0.2 mm y deben relacionarse con los datos de lluvia diaria.

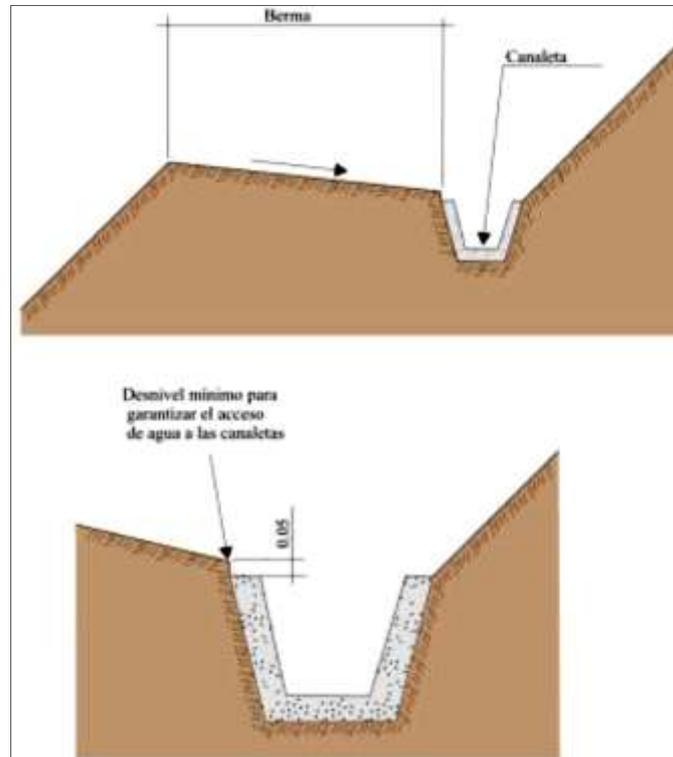
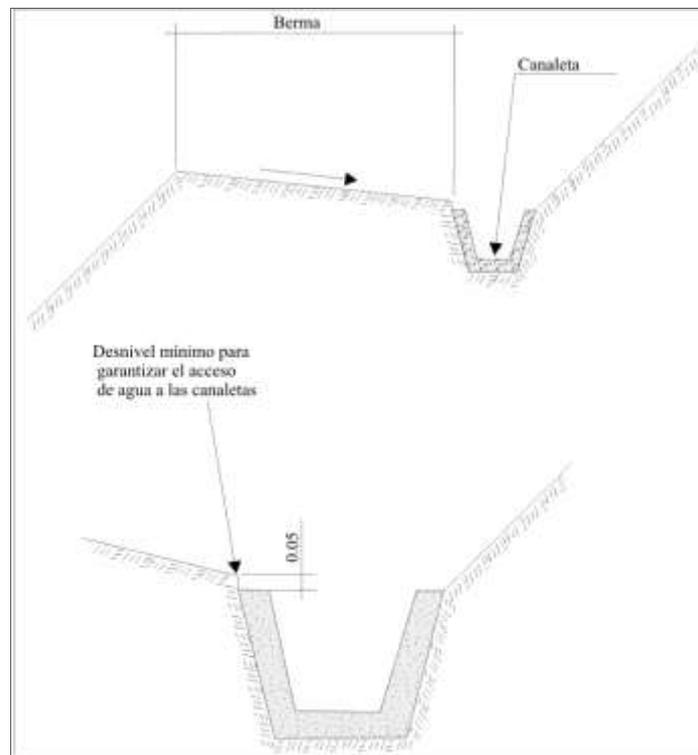
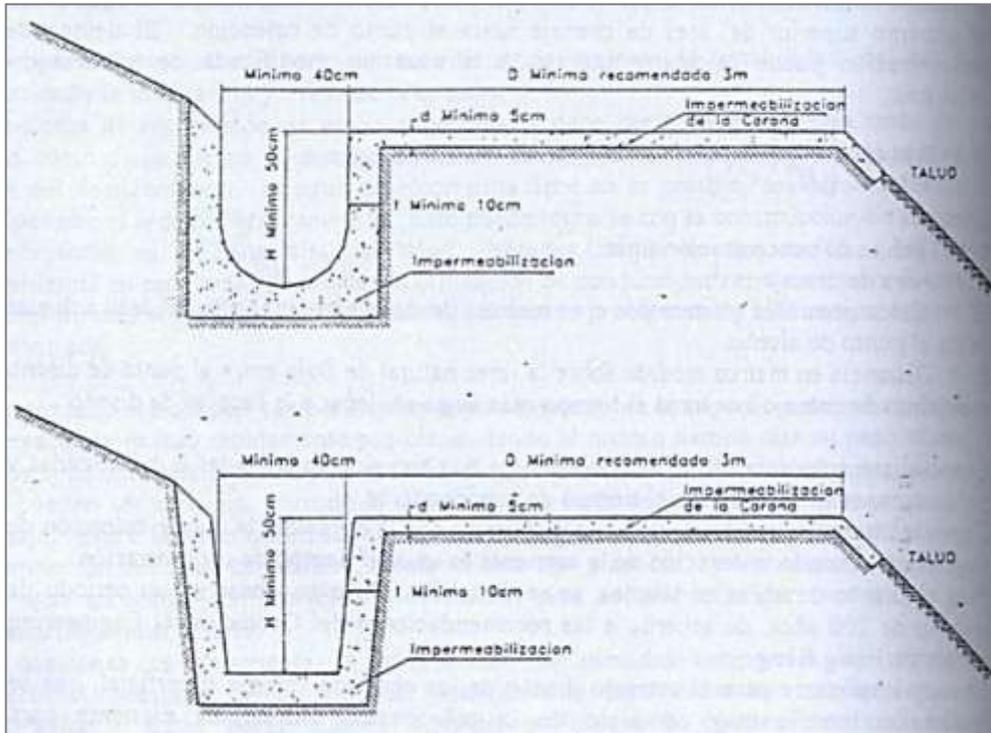
Figura 15: Detalle de una canaleta de drenaje superficial (tomado de INGEMMET, 2000).

Figura 16: Detalle una canaleta de drenaje superficial (Zanjas de coronación).

Figura 17: Detalle de zanjas de coronación para el control de aguas superficiales en un talud.

Las aguas de escorrentía se evacuan por medio de zanjas de drenaje, impermeabilizadas o no y aproximadamente paralelas al talud. Estas deben situarse a poca distancia de la cresta del talud y detrás de la misma, de manera que eviten la llegada del agua a las grietas de tensión que podrían existir o no. Ver Figura 15, 16 y 17.

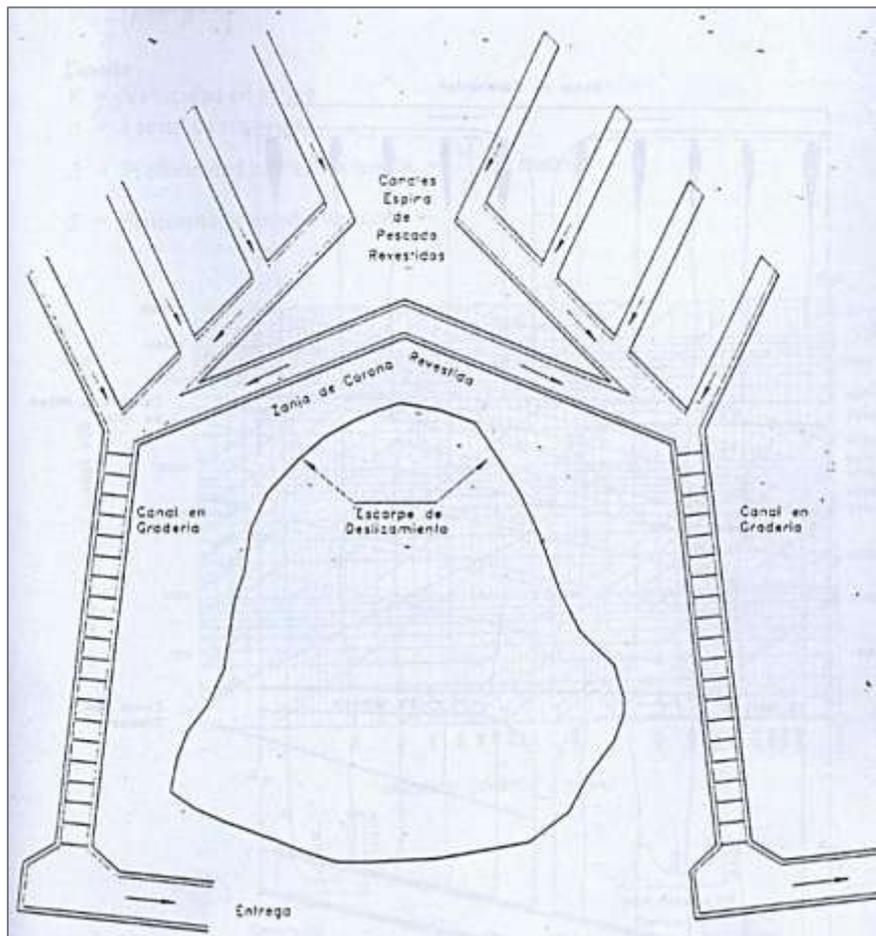
Figura 18: Esquema de planta de canales colectores espina de pescado con canales en gradería

Se utilizan **zanjas horizontales o canaleta de drenaje horizontal**: Son paralelas al talud y se sitúan al pie del mismo; **canales colectores en espina de pescado**, que combinan una zanja drenante o canal en gradería, según la línea de máxima pendiente, con zanjas secundarias (espinas) ligeramente inclinadas que convergen en la espina central. Su construcción y mantenimiento en zonas críticas debe tener buena vigilancia. Estos canales deben ser impermeabilizadas adecuadamente para evitar la reinfiltración de las aguas. Ver Figura 18.

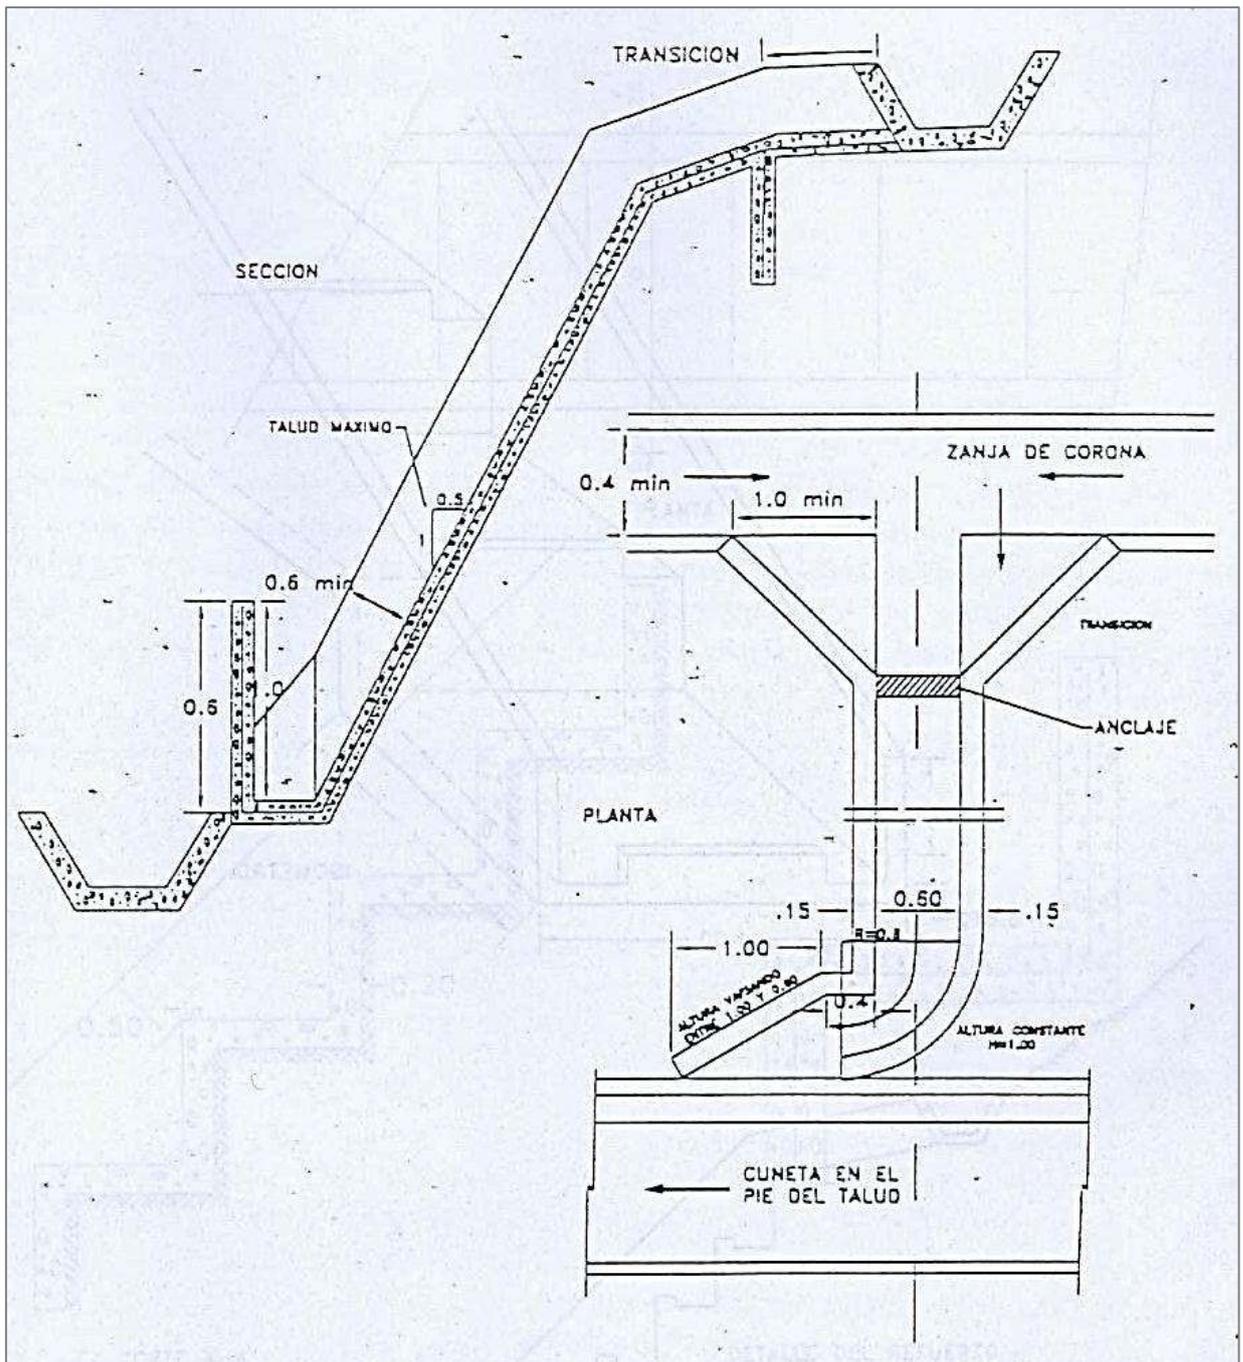
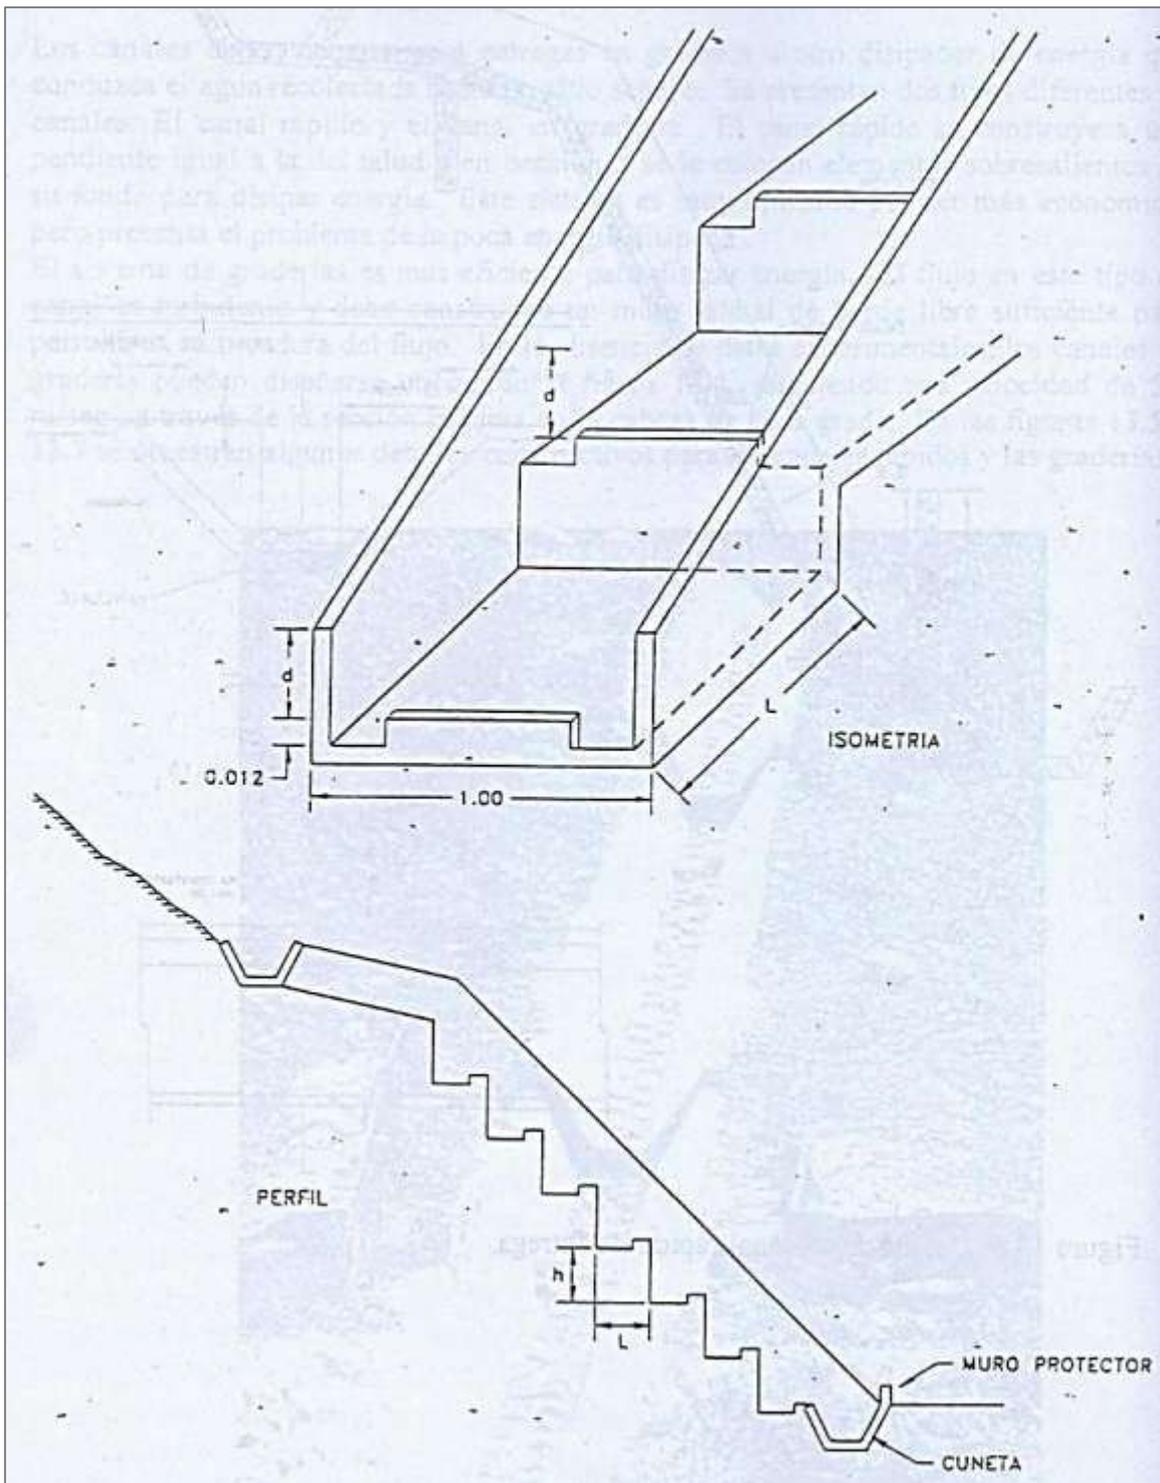
Figura 19: Detalle de un canal rápido de entrega

Figura 20: Canal de entrega con gradas de disipación.

Los canales deben conducirse a entregas en gradería u otro disipador de energía que conduzca el agua recolectada hasta sitio seguro. Ver Figuras 19 y 20.

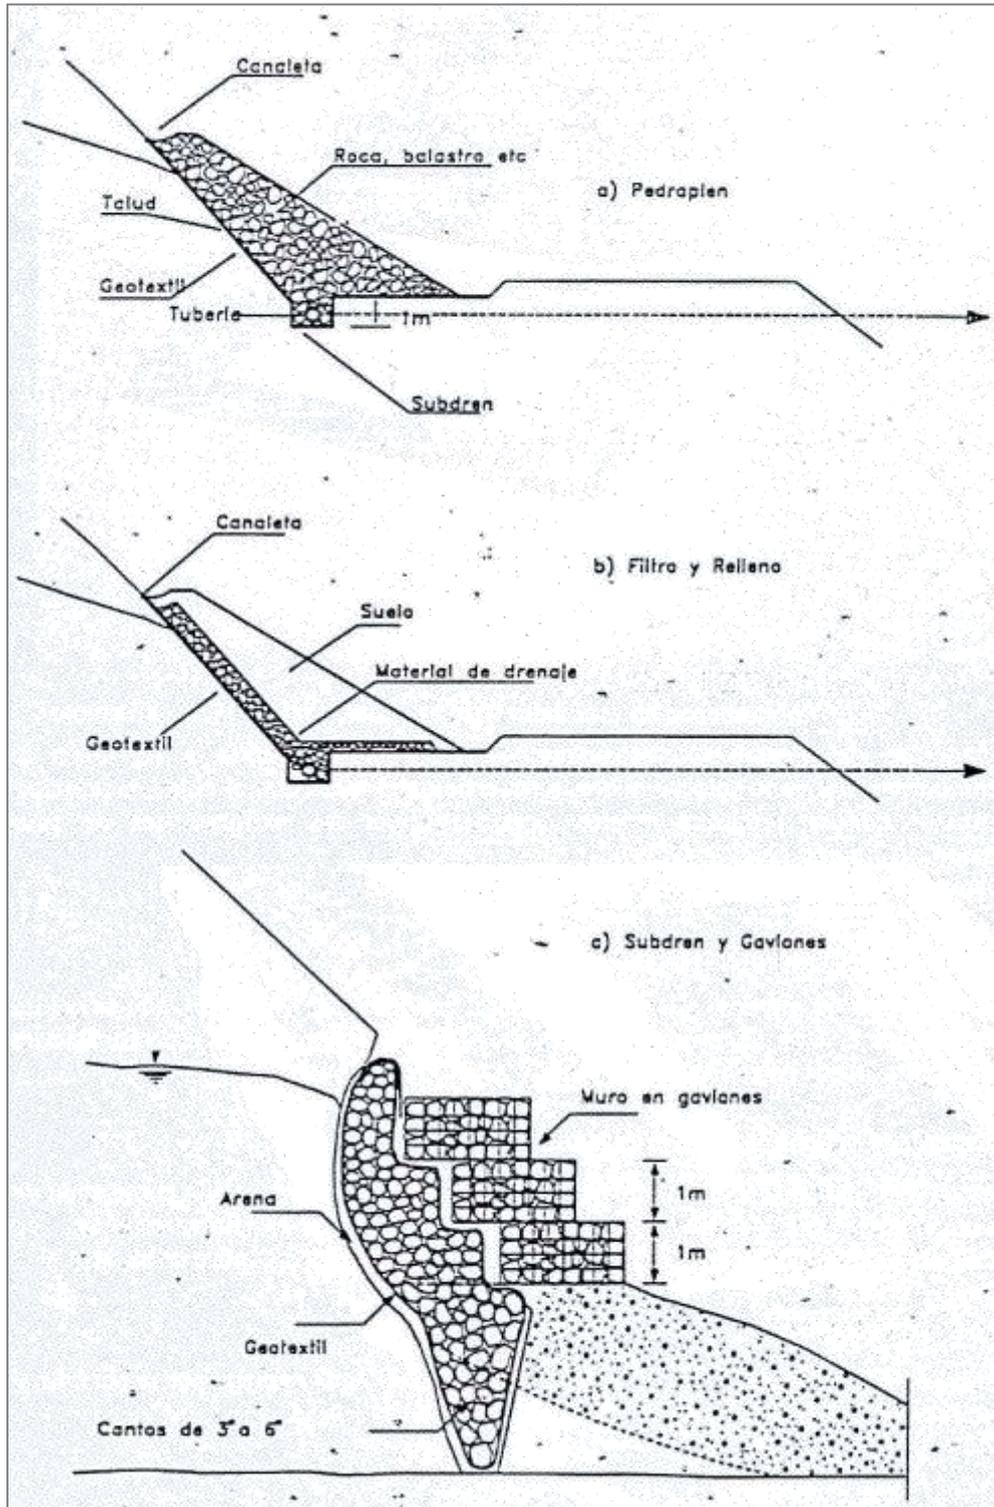
Figura 21: Ejemplos de subdrenes de pantalla

Es importante trabajar también los taludes y en especial estructuras al pie del deslizamiento y a lo largo de la quebrada Warmiragra. Se recomienda que los muros de contención cuenten con subdrenes. Ver Figura 21, 22. Se recomiendan este tipo de estructuras para el pie de la ladera. En la Foto 22 se muestra un tipo de estructura de contención que se recomienda.

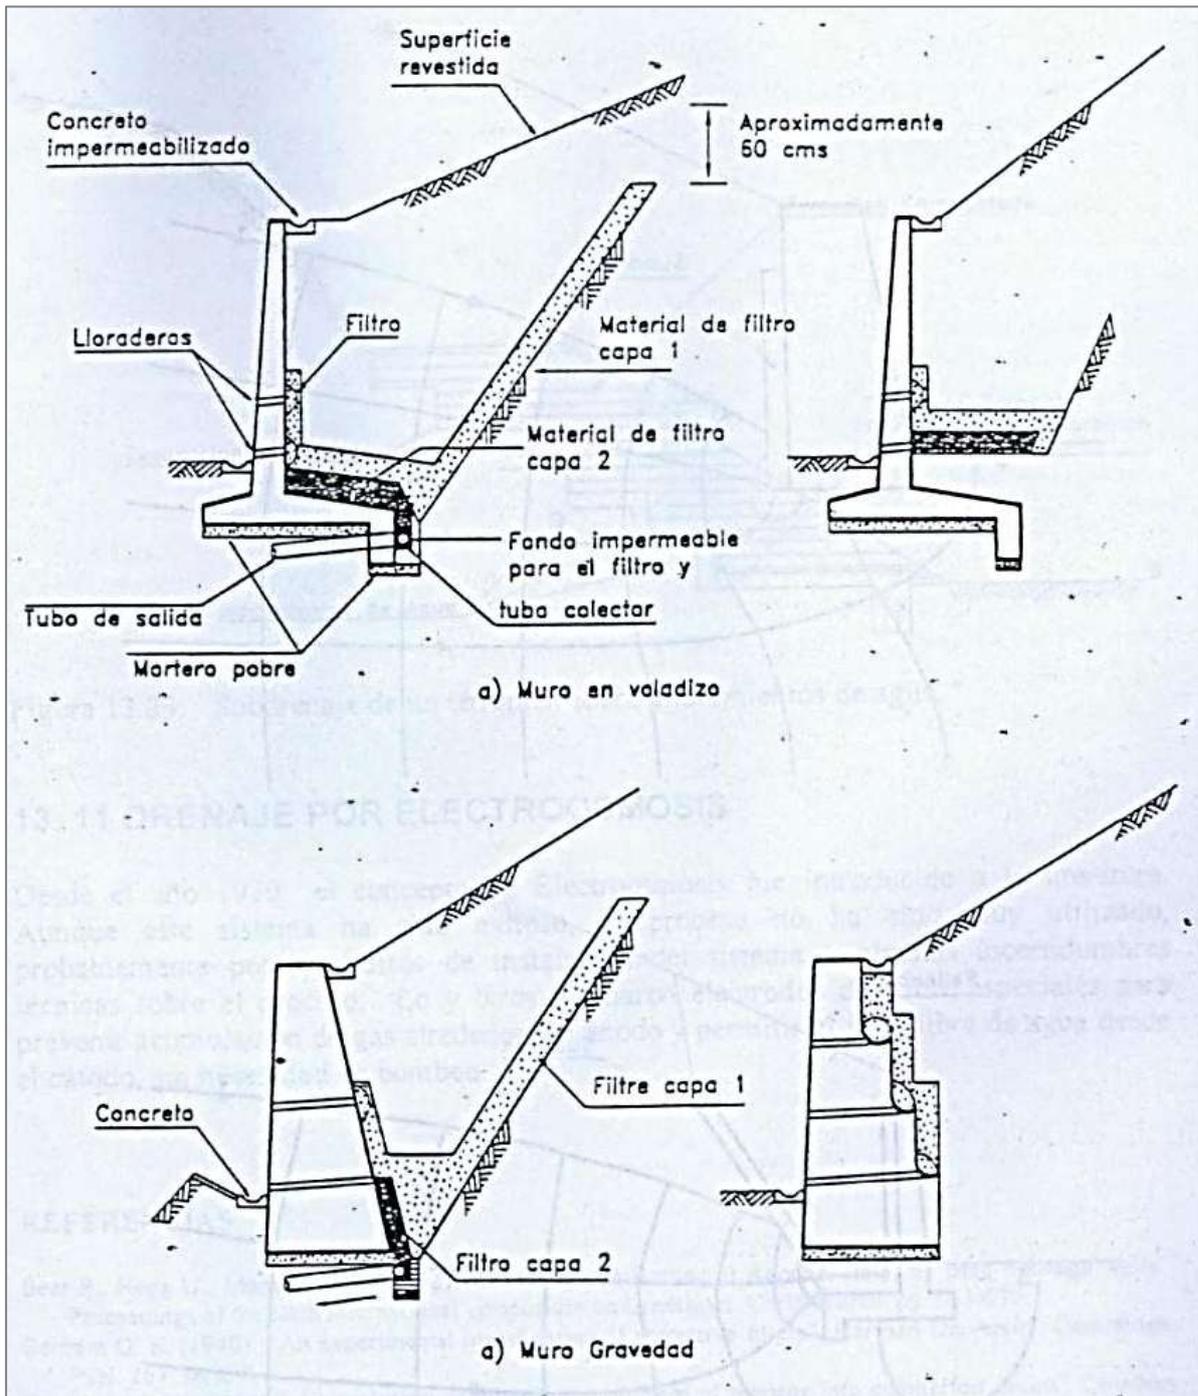
Figura 22: Ejemplos de subdrenajes con muros de contención.

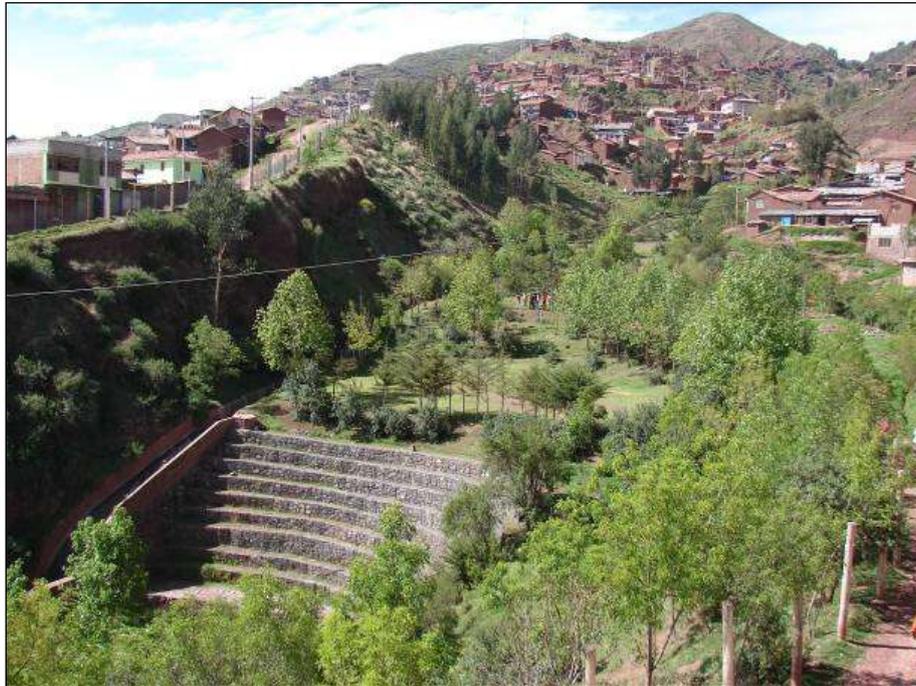
Foto 22: Combinación de muro de contención o contrafuerte en el pie de deslizamiento activo (con gaviones) y canalización de quebrada en la margen derecha (vista aguas arriba).

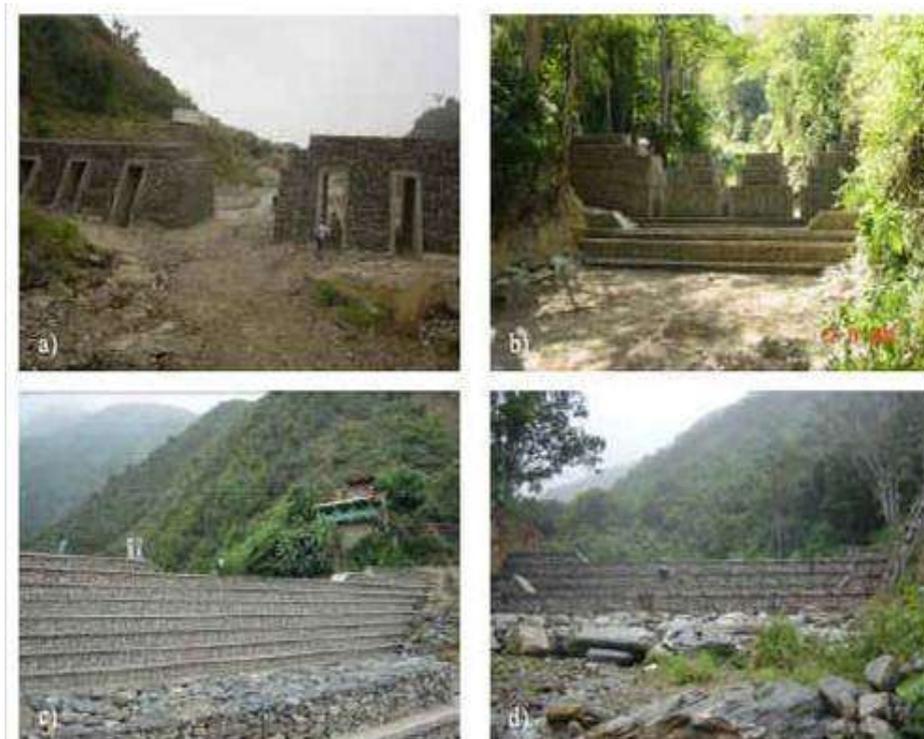
Ejemplos de presas de retención de sedimentos. Las figuras a) y b) son ejemplos de presas abiertas (ranuradas); las figuras c) y d) son ejemplos de presas cerradas.

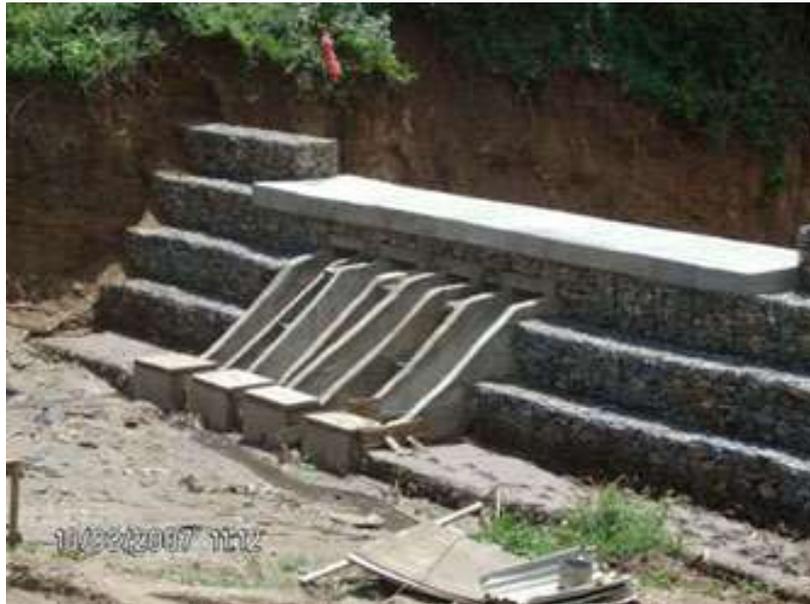
Modelo de una presa de retención abierta ranurada

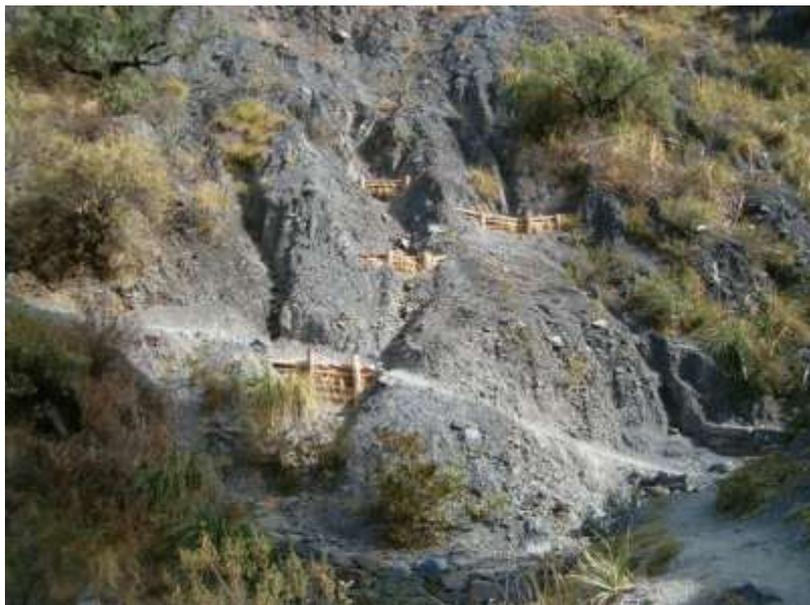
Diques de madera en las cabeceras de cárcavas. Después de ser llenado por sedimentos, se plantara arbustos para estabilizar tanto el talud

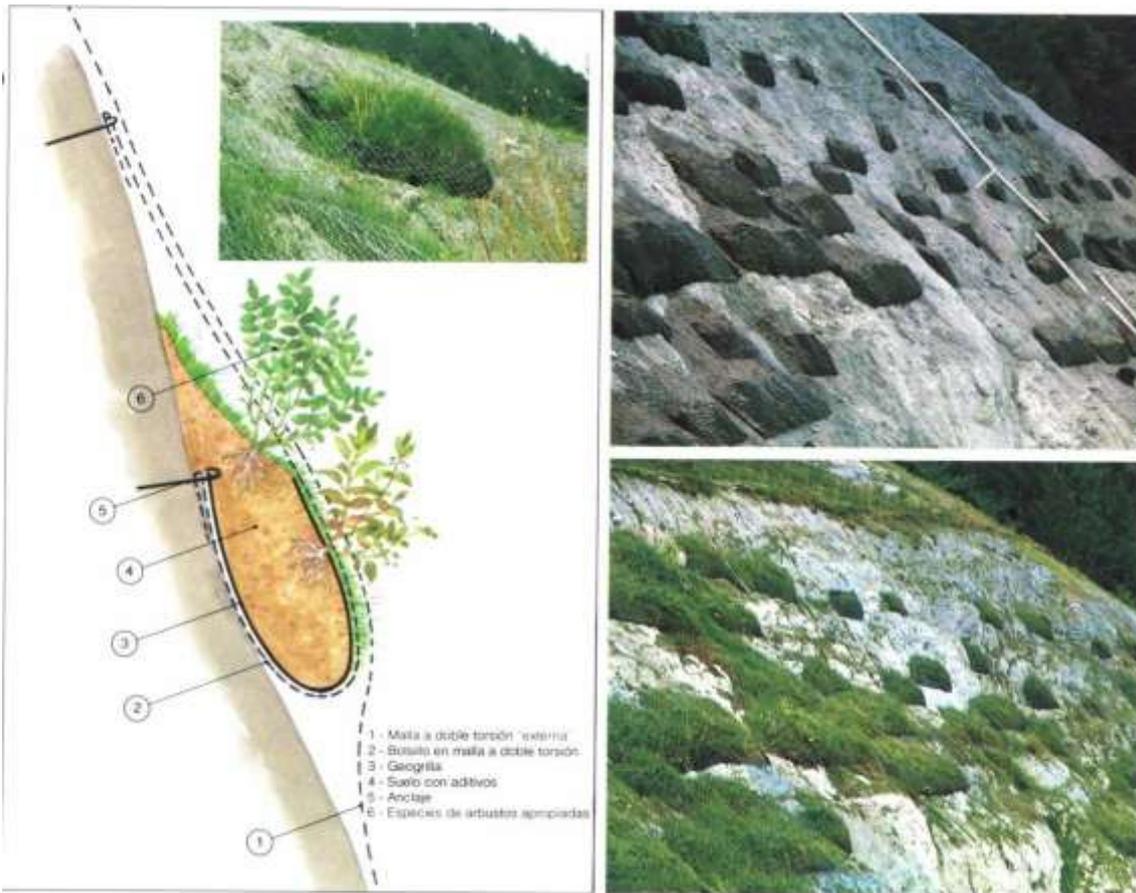
Mallas tejidas de alambre a doble torsión, con bolsillos llenados con suelo y semillas. En la figura se detalla: 1. Malla a doble torsión externa; 2. Bolsillo en malla a doble torsión; 3. Geo-grilla; 4. Suelo con aditivos; 5. Anclaje; 6. Especies de gramíneas y arbustos de la zona.

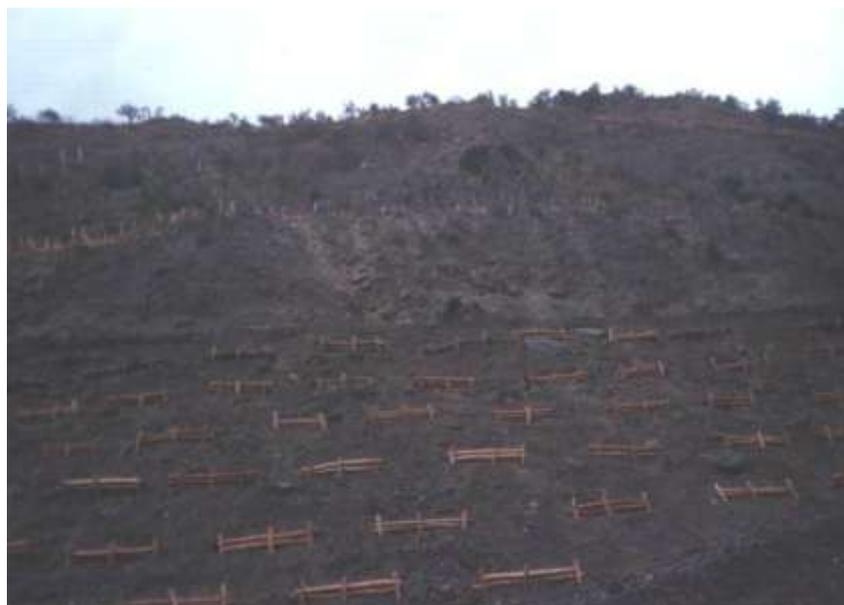
Biotrampas de madera, luego de llenada (sedimentadas) las trampas se podrá forestar con plantas nativas y así dar mayor estabilidad al terreno
