SOCIEDAD GEOLOGICA DEL PERU
PRIMER CONGRESO NACIONAL DE GEOLOGIA
ANALES - PARTE II

EL PROBLEMA DE LAS LAGUNAS DE LA
CORDILLERA BLANCA

JAIME FERNANDEZ CONCHA *

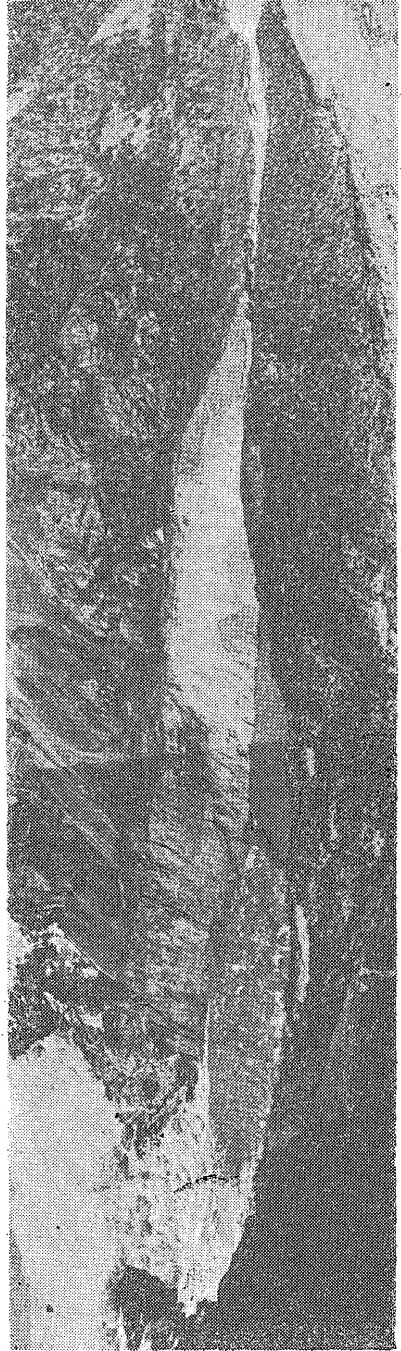
Fot. 2. Dique morrénico de laguna Tuliparraju. El glaciar al fondo con una cobertura de morrena superficial. Este dique fué cortado.

Los diques morrénicos son depositados por los glaciares, que van normalmente flanqueados y precedidos de material rocoso desagregado, compuesto de arena fina y fragmentos de piedra de diversos tamaños, sin seleccionar. Estos materiales sueltos están arrancados y arrastrados por el glaciar y finalmente depositados en el lugar donde el glaciar se estaciona, formando un verdadero cinturón de material inconsolidado de sección triangular y pendientes muy fuertes, que varían entre 30° y 45°. Cuando, como en el caso anterior, el glaciar que lo originó se ablaciona, es decir, se licúa, el agua se acumula en una cubeta de paredes totalmente inconsolidadas y generalmente de fuerte pendiente (F. 2 y 3). Son muy numerosas las lagunas con este tipo de dique, siendo ejemplos típicos Llaca é Ishinka.

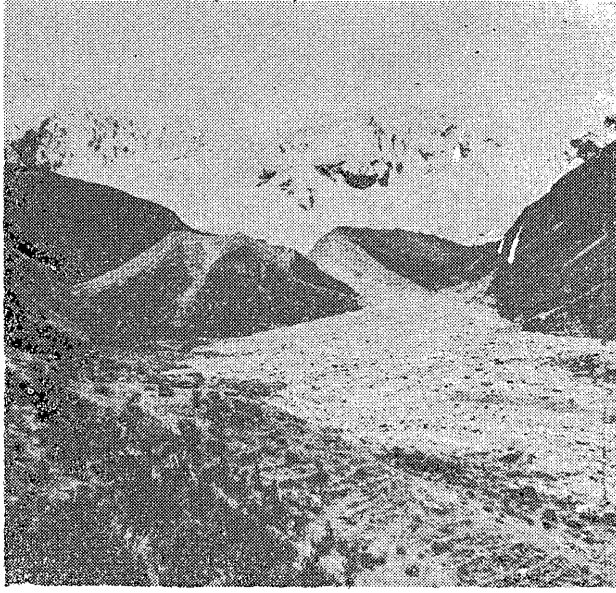
Fot. 3. El dique morrénico de Cojup, causante del aluvión de Huaraz. Obsérvese en el corte la sección triangular de la marrena lateral.
