METODOLOGÍA PARA LA EVALUACIÓN DE TALUDES EN OBRAS DE INGENIERÍA

EVALUACIÓN DE TALUDES EN LA CARRETERA CHONGOYAPE – CAJAMARCA

OBRA: CARRETERA CHONGOYAPE - CAJAMARCA (TRAMO CHONGOYAPE-LLAMA)

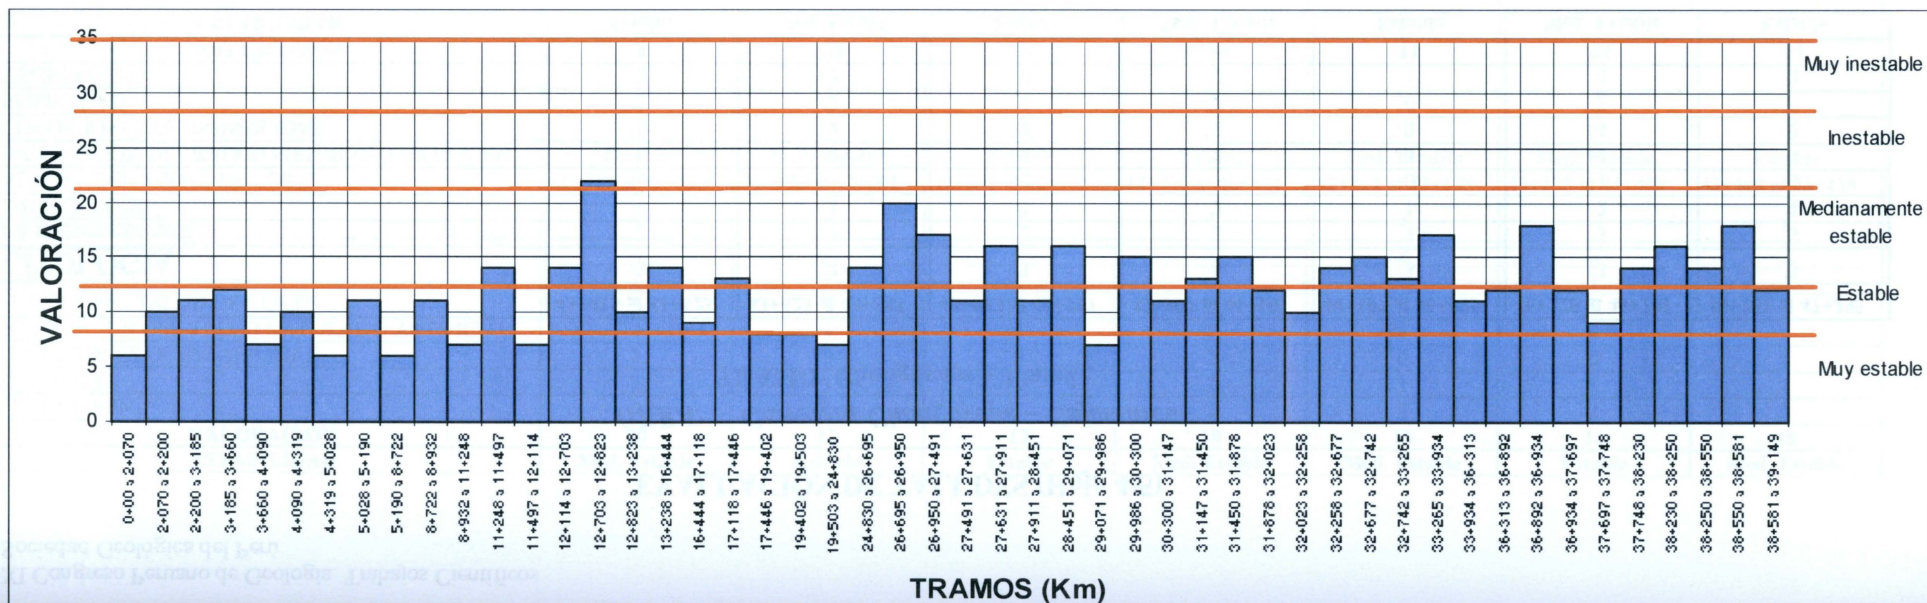
EVALUACION DE TALUDES

En la Figura 1, se presentan los histogramas de estabilidad por tramos, en el cual podemos apreciar rápidamente los resultados obtenidos, así como los tramos estables e inestables de la carretera.

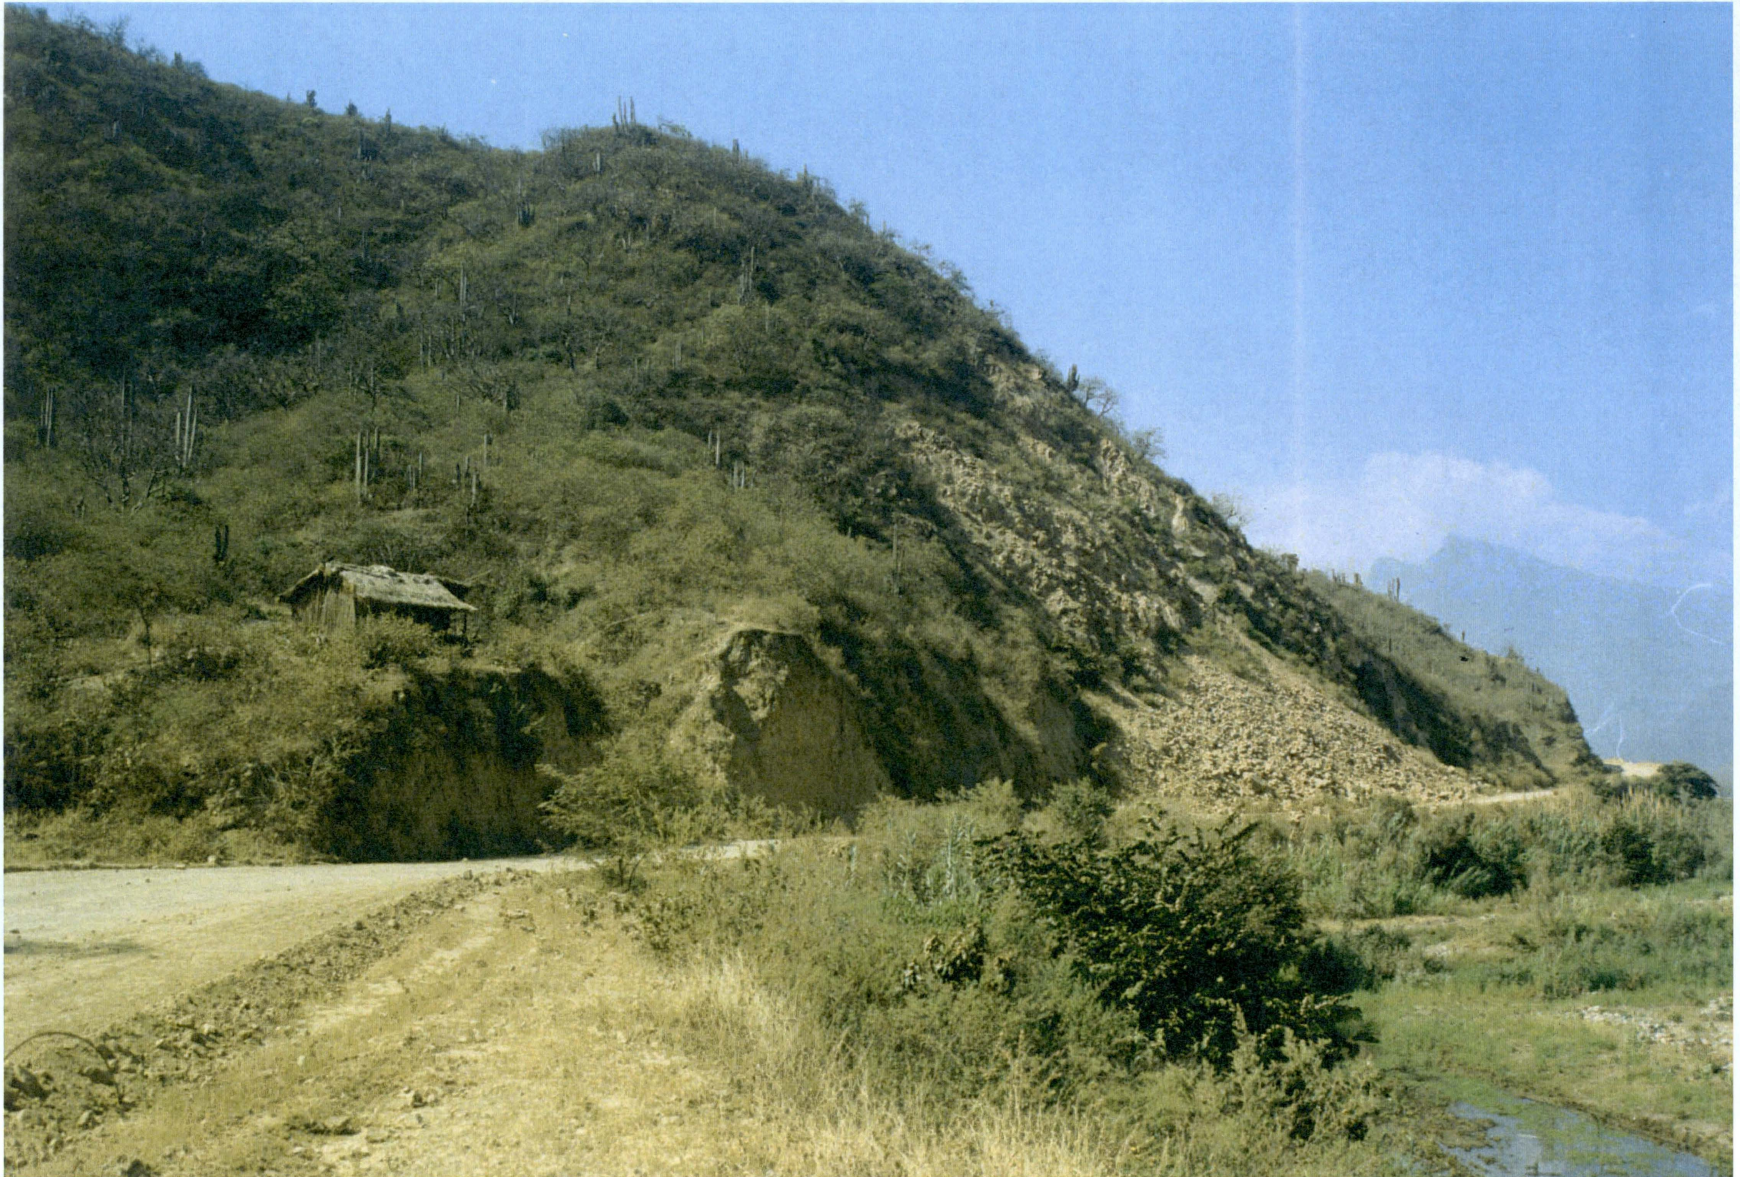
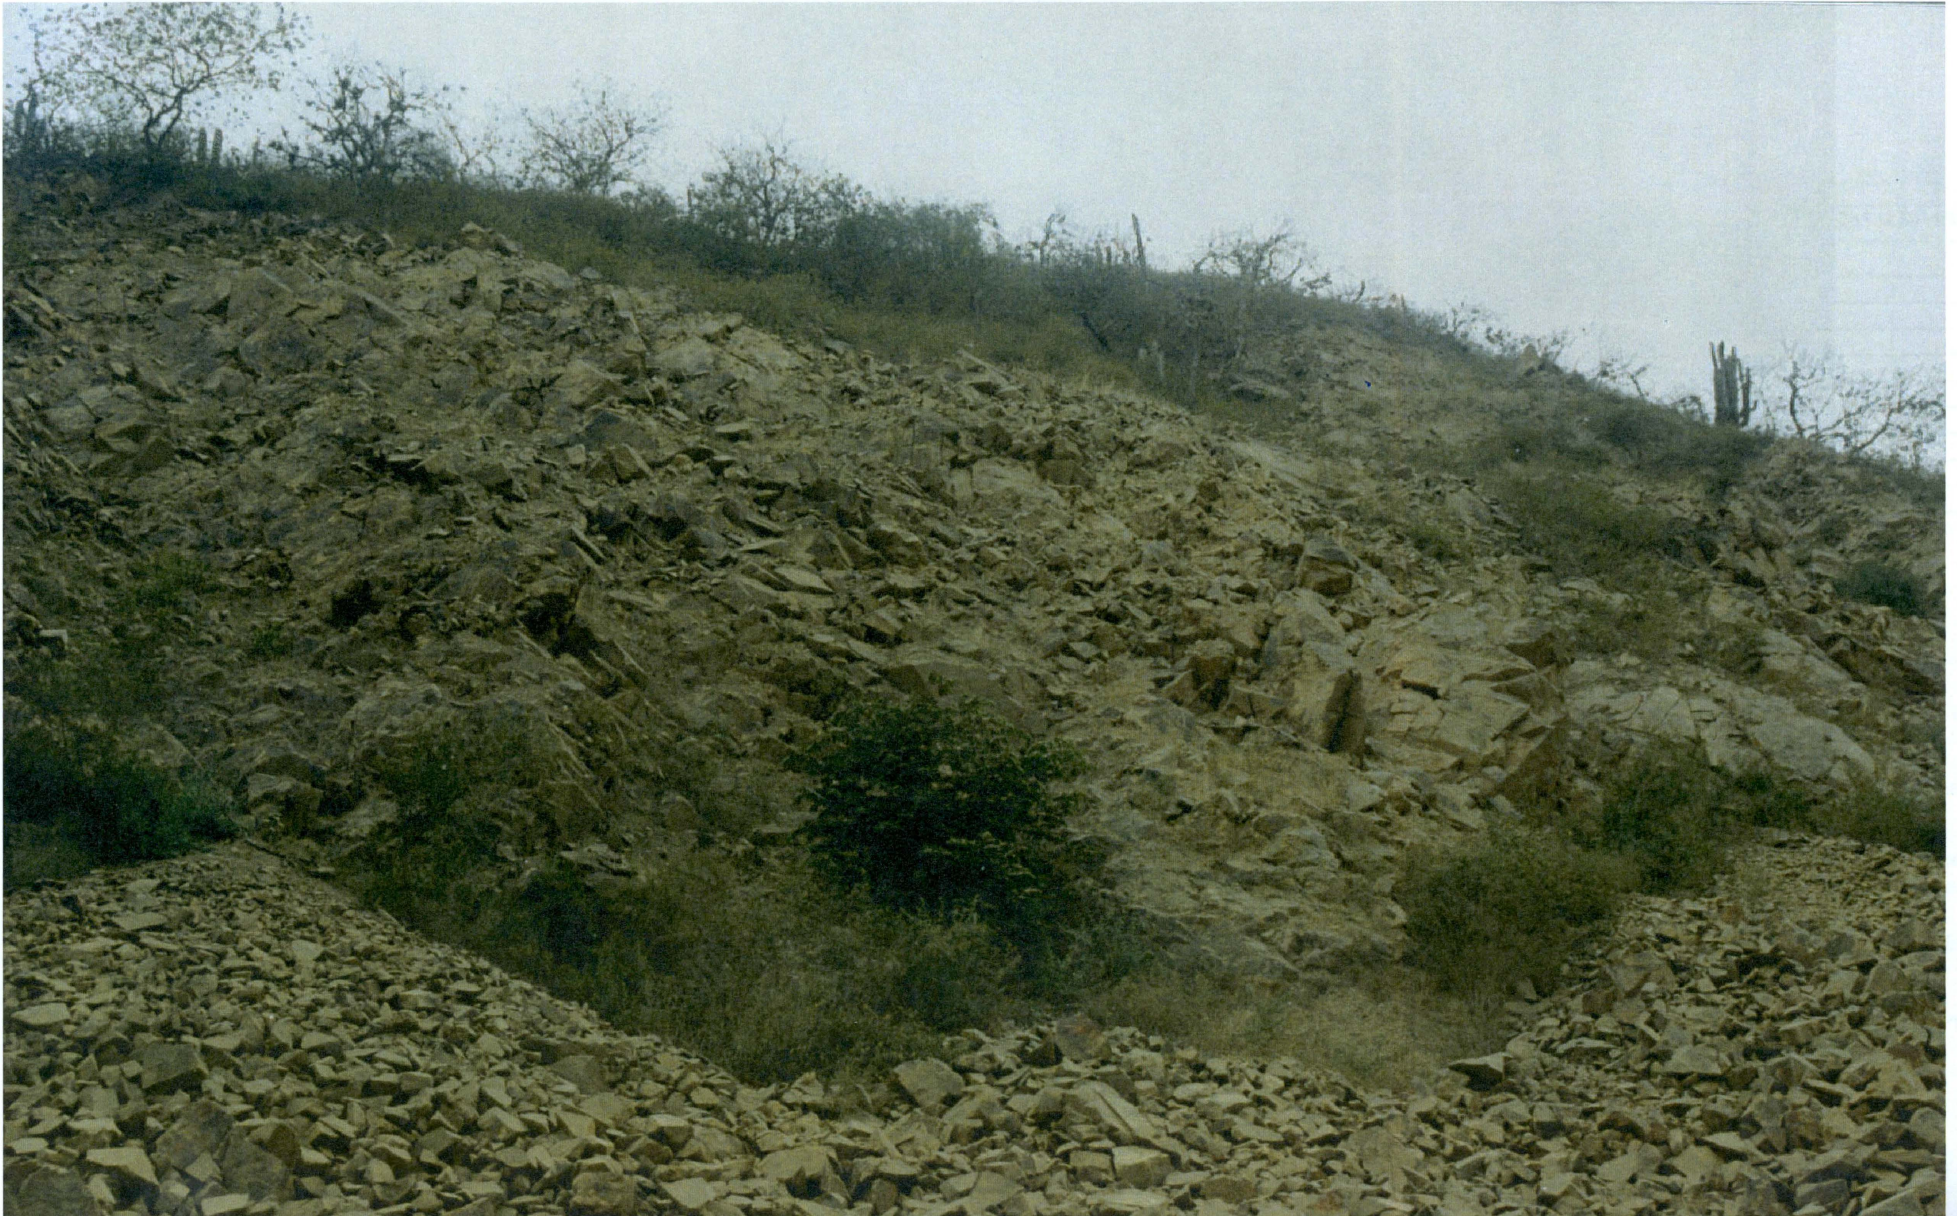
En los Cuadros que se adjuntan, se presenta la evaluación/valoración de la carretera Chongoyape - Llama, empleando la metodología propuesta y considerando características similares para cada tramo evaluado. Ver Fotos N° 1 y 2.
