# Estudio Geoambiental de la Cuenca del Río Huaura

Boletín N° 41 Serie C  
Geodinámica e Ingeniería Geológica

Instituto Geológico Minero  
y Metalúrgico - INGEMMET

Dirección de Geología Ambiental  
y Riesgo Geológico

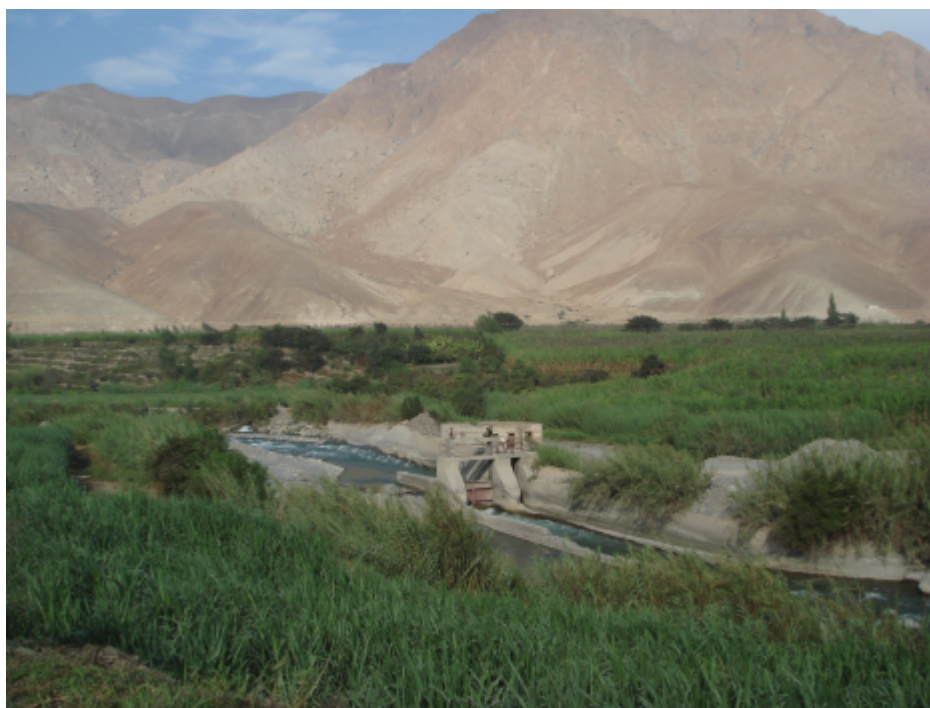
Foto 2.1 Canal Santa Rosa, aguas arriba de Sayán, que deriva sus aguas hacia Andahuasi y anexos, con una longitud aproximada de 42 km.

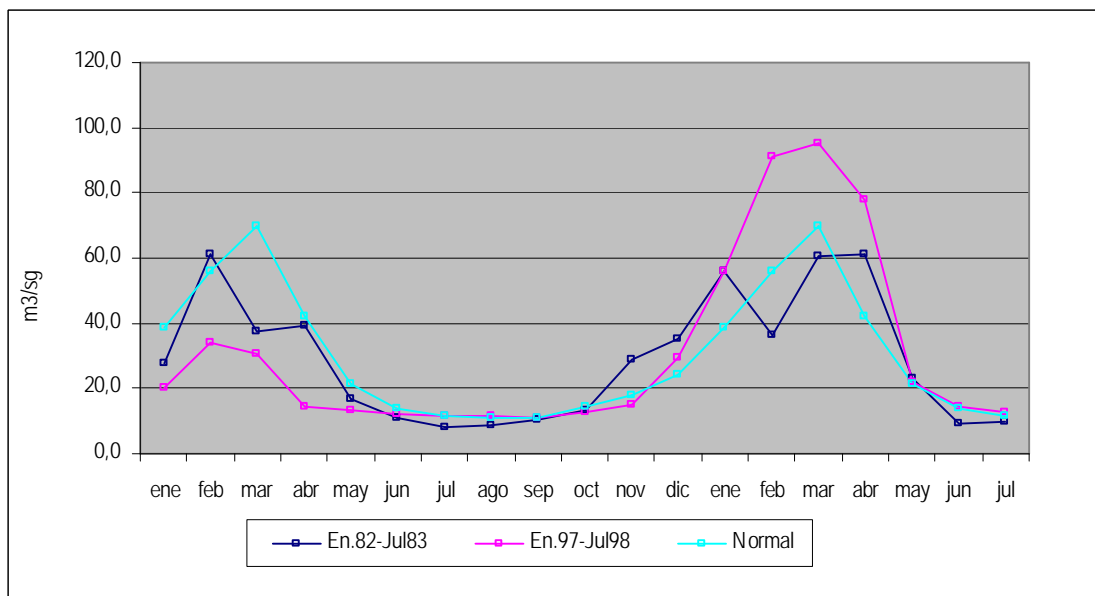
Figura 2.9 Registro de caudales en los periodos 1982-83 y 1997-98, en la cuenca del río Huaura (MINAG, SENAMHI, 1997).

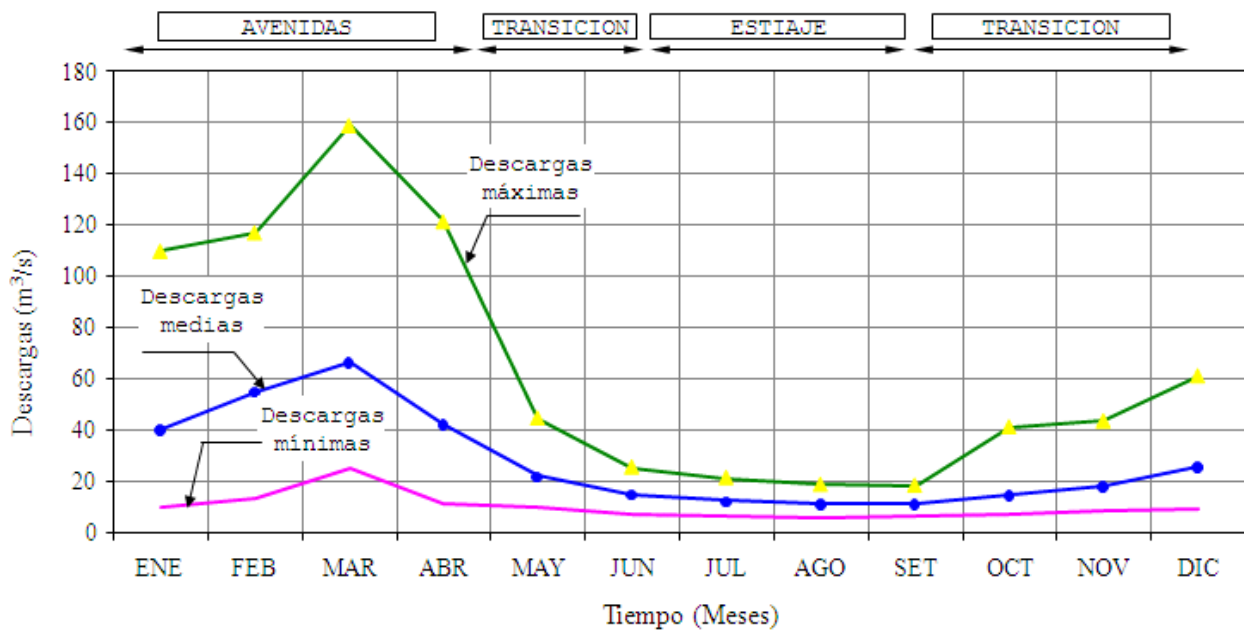
**Figura 5.2** Hidrogramas de descargas máximas, medias y mínimas del río Huaura en la estación hidrométrica Sayán (registro de caudales en m³/s, periodo 1911-1999, tomados de CINYDE S.A.C., 2004).

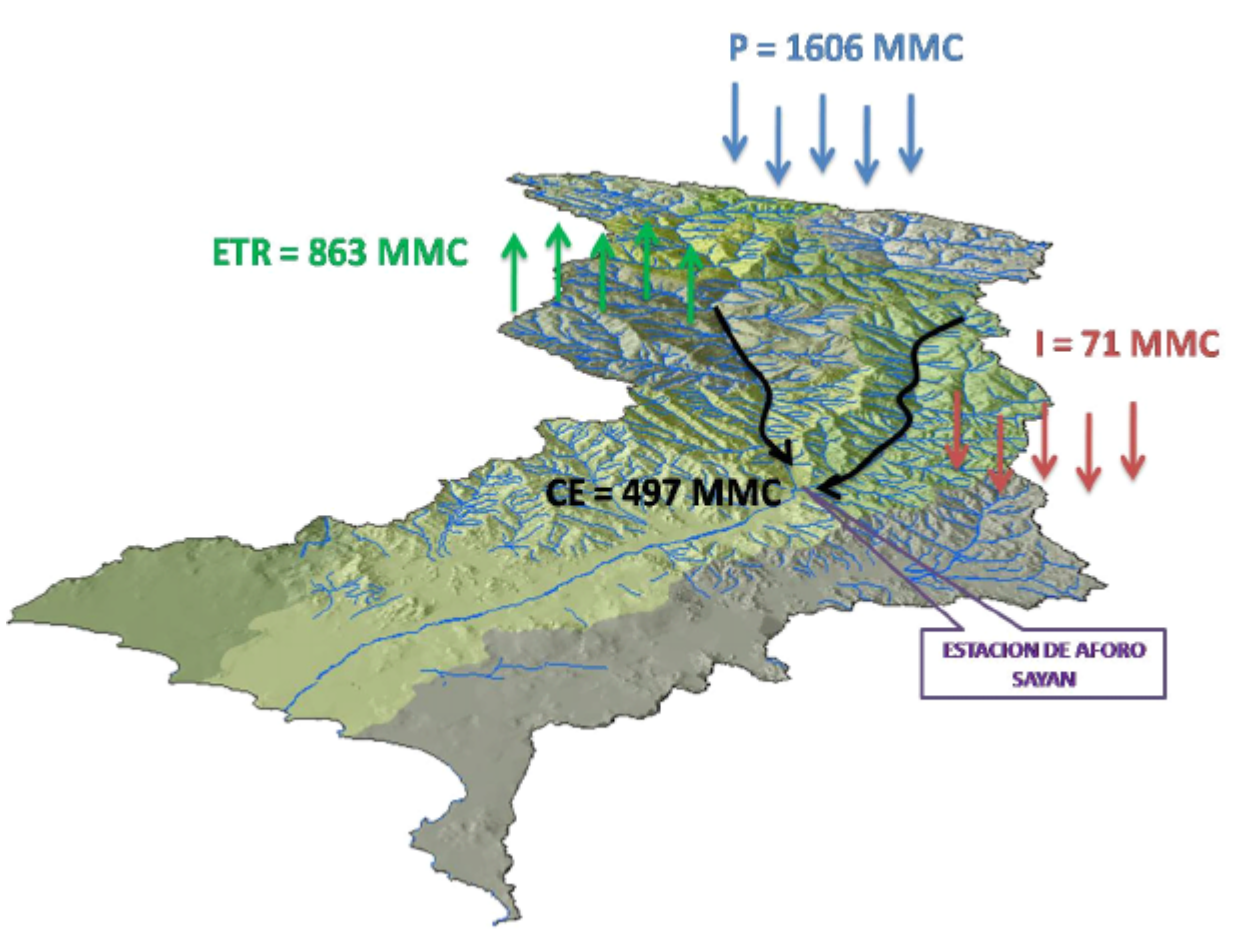
Figura 5.4 Esquema del balance hídrico de la cuenca del río Huaura.

Pérdidas por infiltración.....	71 MMC
Excedente total de agua.....	175 MMC
Déficit total de agua.....	0 MMC

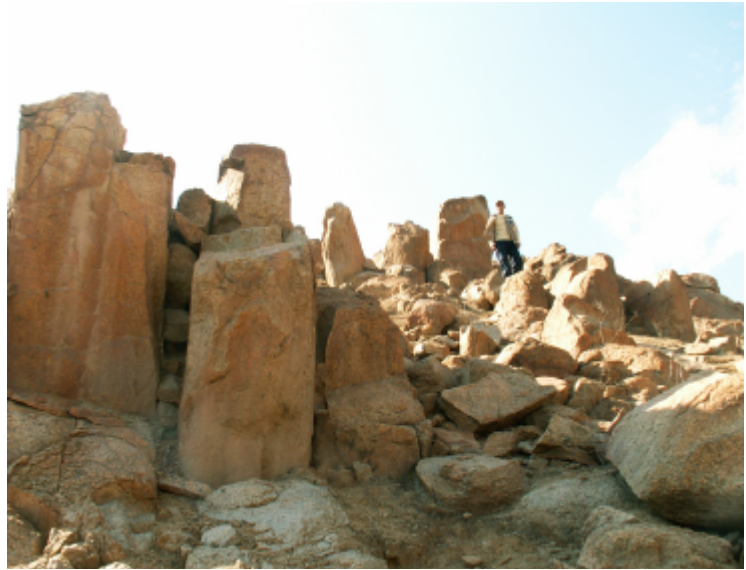
**Foto 6.2** Diorita de la unidad II-2, a la altura del sector Casa Vieja, Sayán. Observese el fuerte intemperismo en la superficie de las rocas.

**Sub-Unidad II-2: Dioritas, Tonalitas, Meladioritas.** Se observa desde el Fundo Quinchos Bajo al este de Sayán y se extiende hasta el sector de Acotama. En esta subunidad las rocas desarrollan fuerte fracturación e intemperismo, dejando superficies deleznable caracterizadas por su foliación (foto 6.2). Es por ello que los desprendimientos, derrumbes y flujos de detritos en este tipo de rocas son frecuentes, debido, además de la meteorización, a la actuación de agentes externos como precipitaciones y/o sismos.

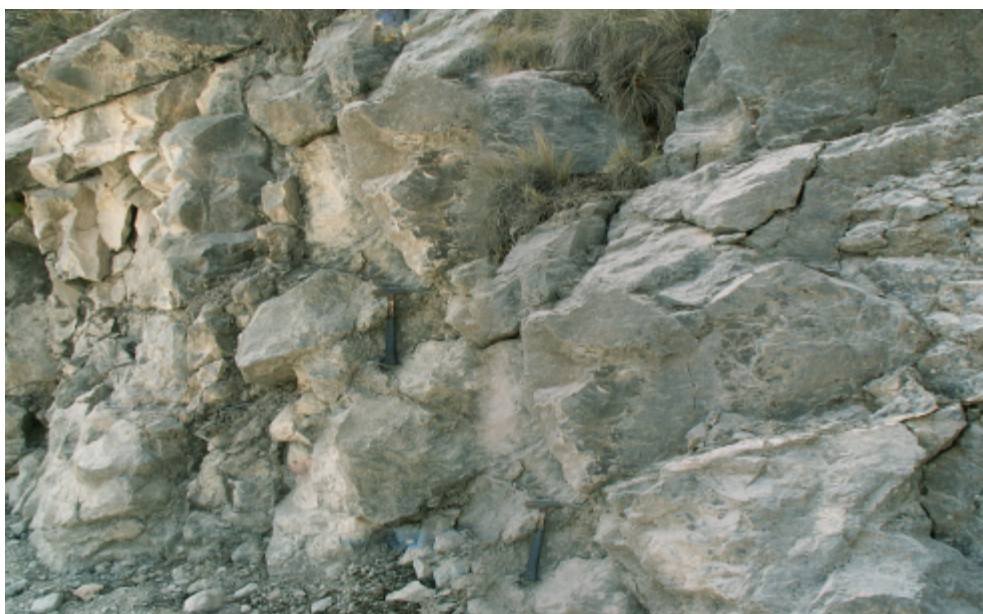
**Foto 6.4** Calizas de la unidad V-1 a la altura de la laguna Suerochocha, Oyón.

**Sub-Unidad V-1: Calizas, Lutitas Carbonosas, Limoarcillitas y Margas.** Se encuentra compuesta por una serie de calizas masivas en algunos sectores y estratificadas en otros. En la zona de estudio, estas rocas se presentan medianamente fracturadas, asociándoseles procesos de caída de rocas. Su resistencia es

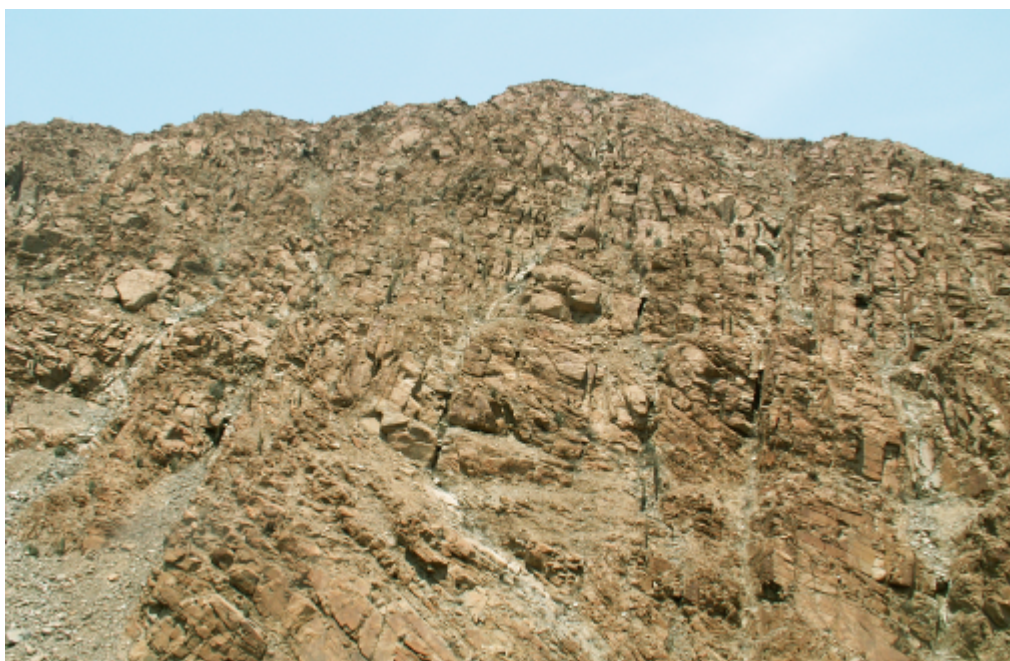
**Foto 6.5** Vertiente intrusiva de pendiente media con afloramientos dioríticos de la unidad II-2. Cerro Bellavista, Huambo, Sayán.

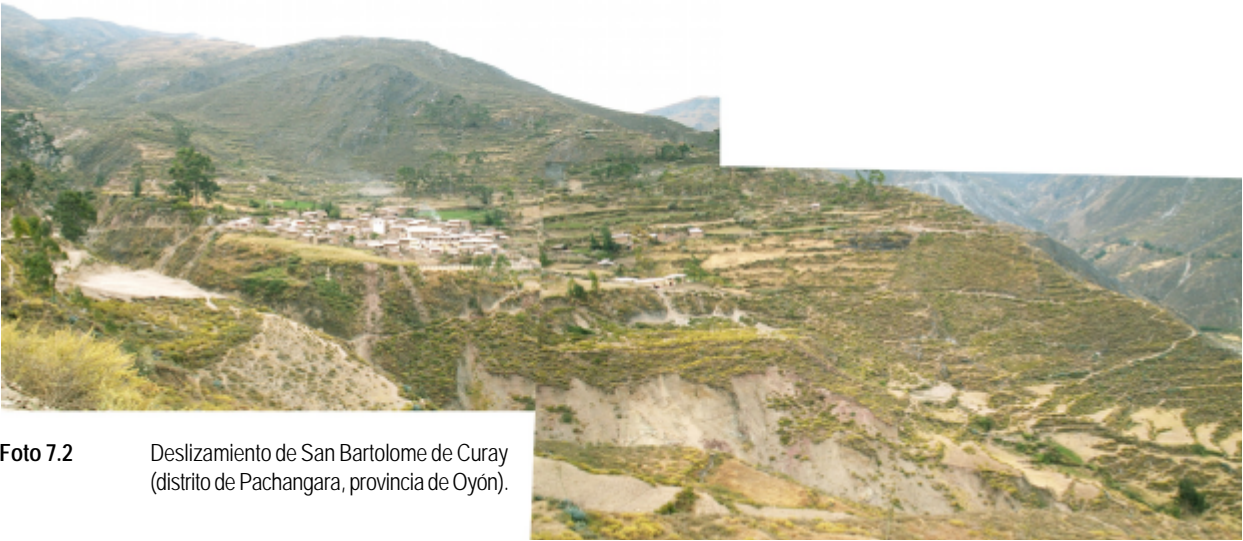
**Foto 7.2** Deslizamiento de San Bartolome de Curay (distrito de Pachangara, provincia de Oyón).

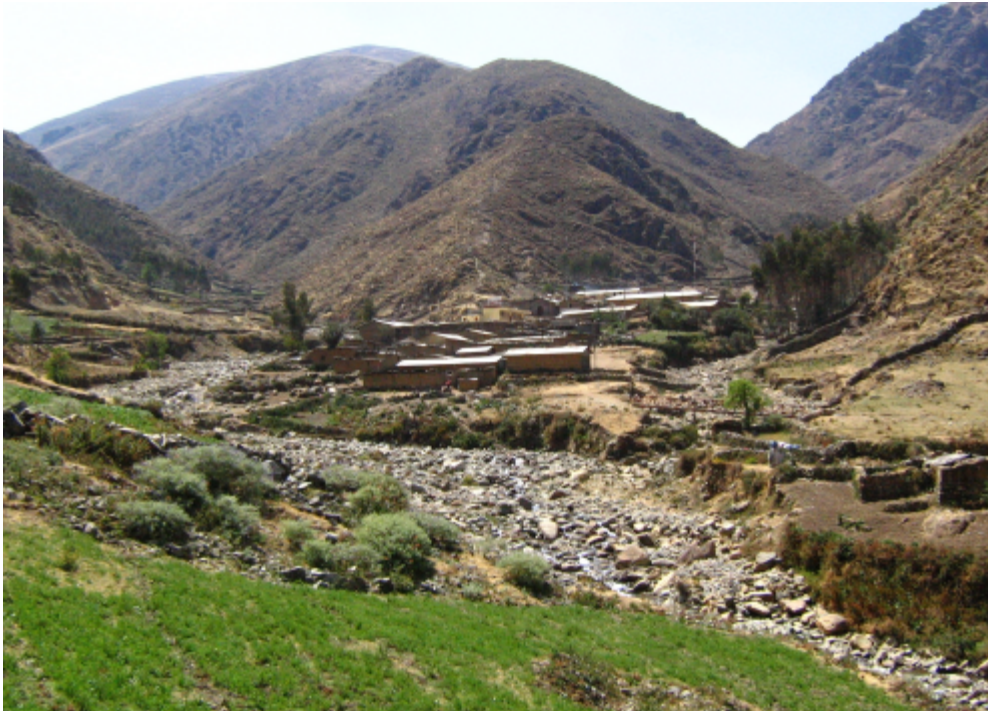
**Foto 7.3** Flujo de detritos en el sector Pumahuain.

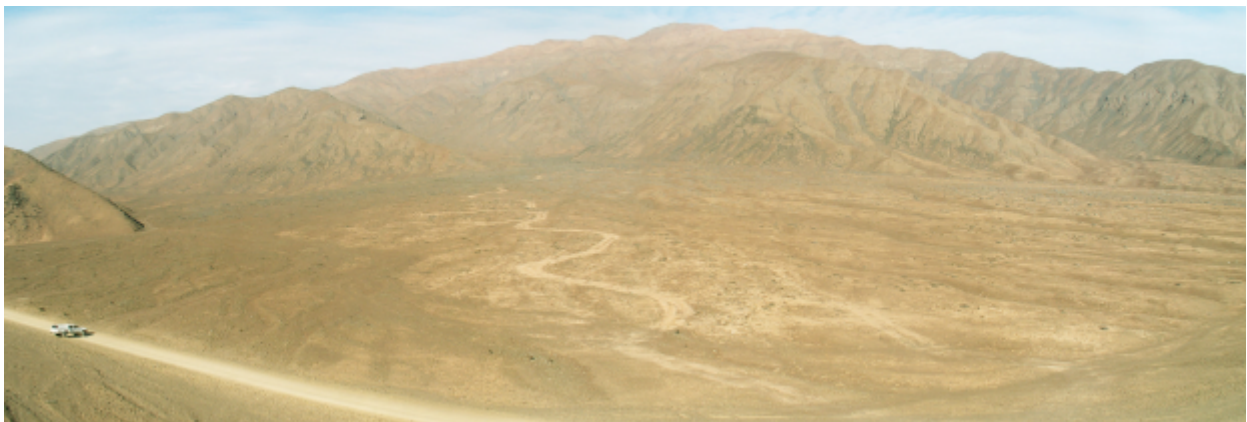
**Foto 7.4** Flujo de la quebrada Los Alces, que puede observarse en la carretera Huaura-La Empedrada (distrito y provincia de Huaura).

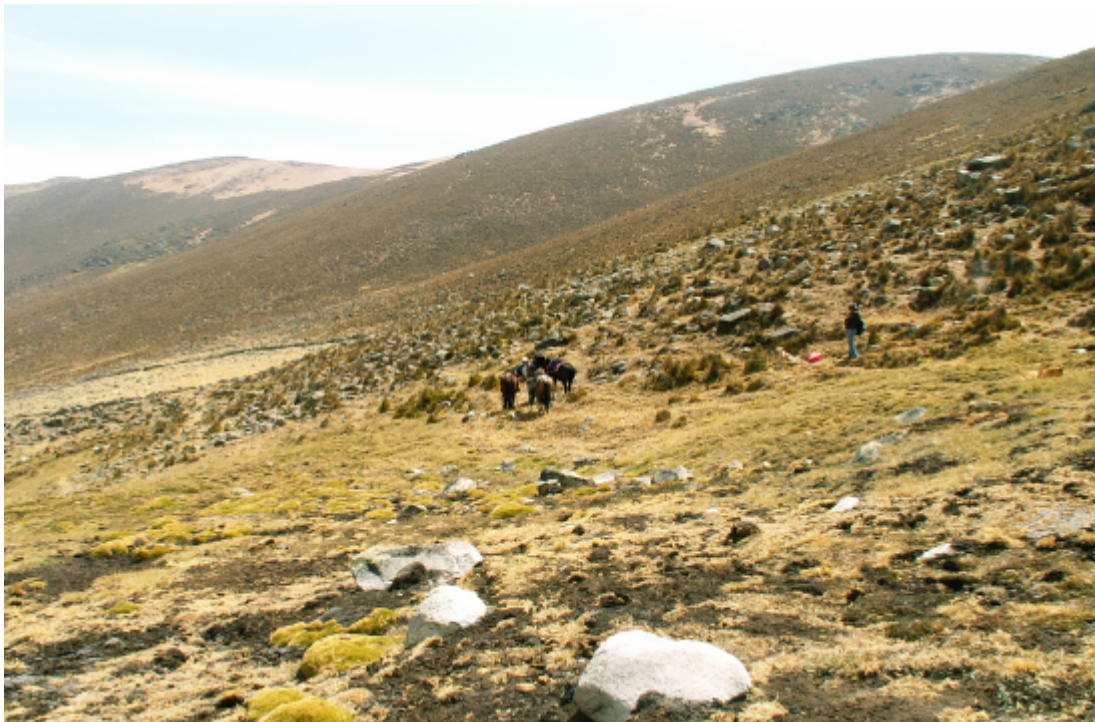
**Foto 7.5** Reptación de suelos en el sector Pampa Jupay (distrito de Naván y provincia de Oyón).

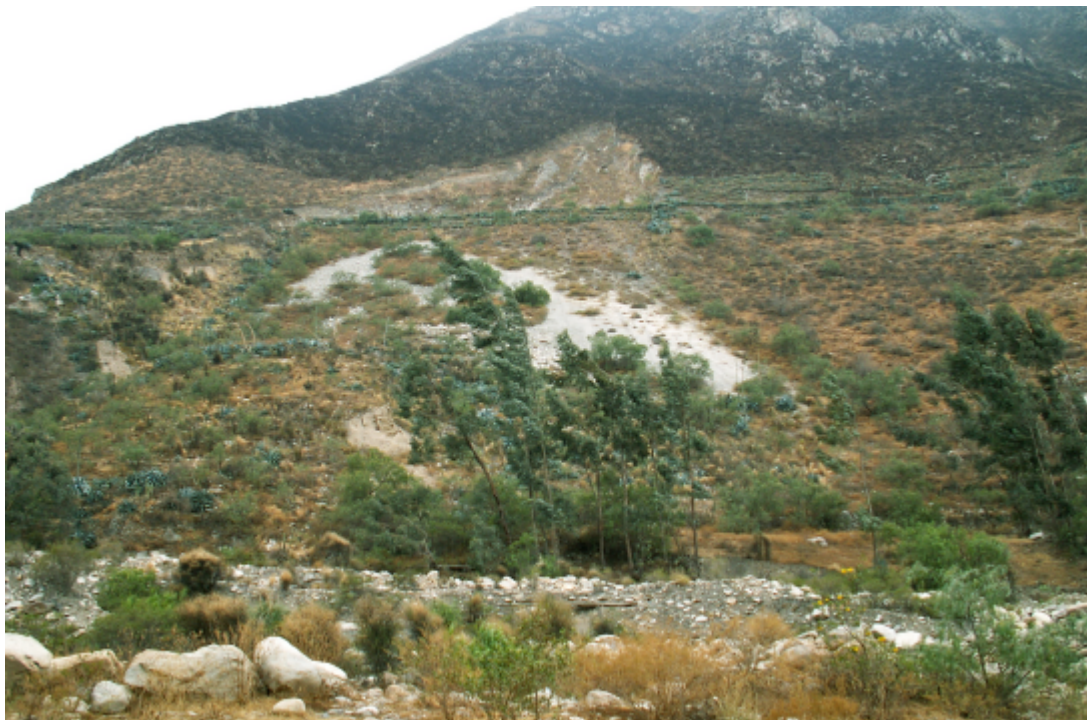
**Foto 7.6** Derrumbe-flujo en la margen izquierda del río Huaura, a la altura del cerro Toldo Rumi (Oyón).

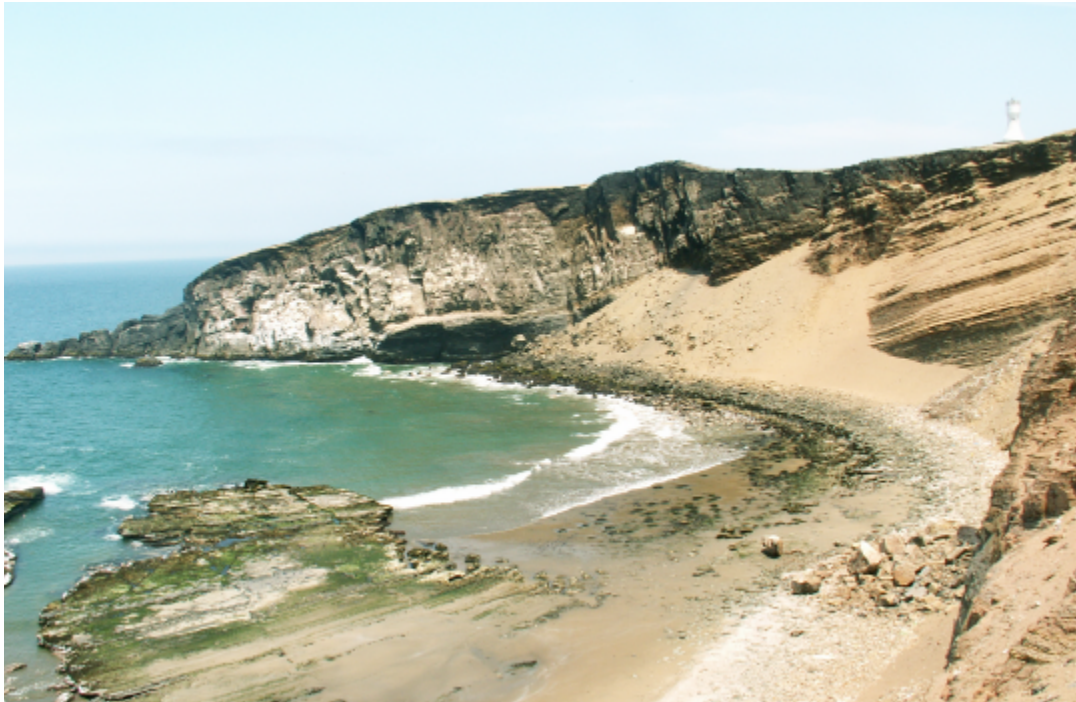
**Foto 7.7** Erosión marina en la playa en la parte baja del sector el Tauca.

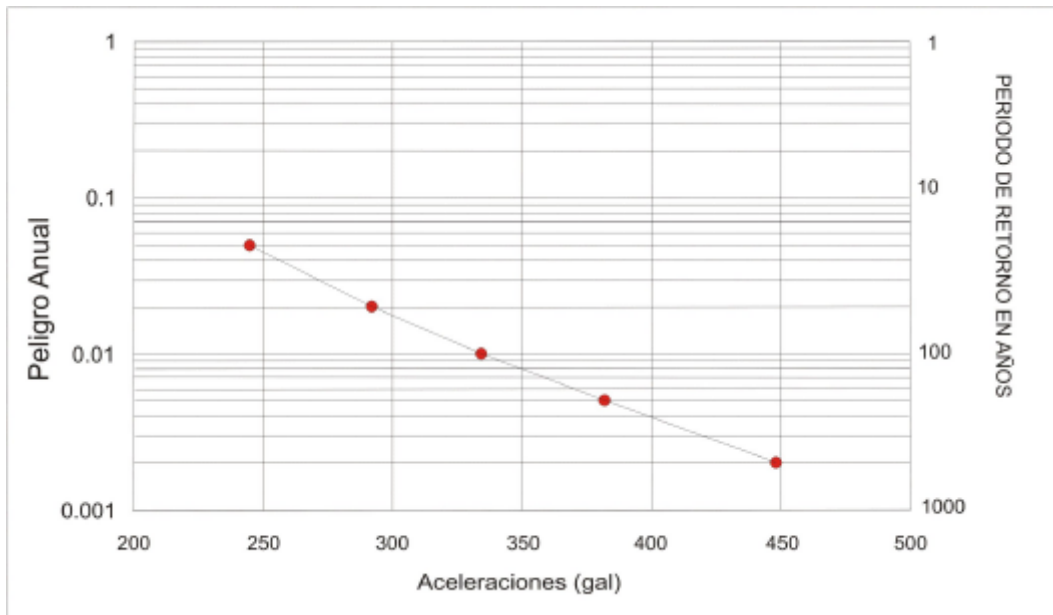
Figura 7.12 Curva de peligro anual poblado Atalaya-El Tauca.

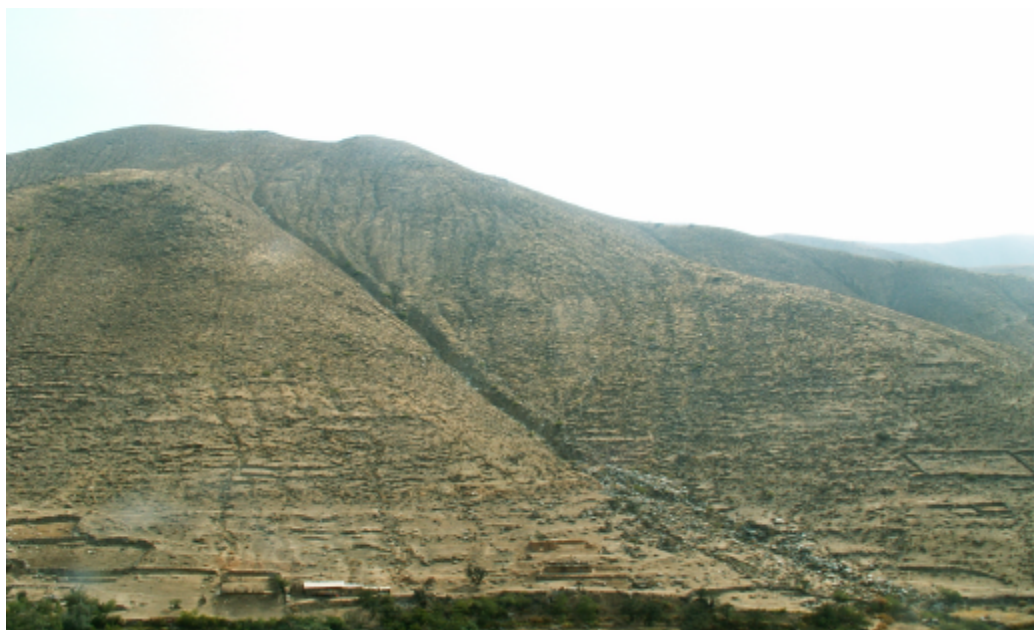
Foto 7.9 Erosión de laderas en el cerro Muchica Rumay (distrito de Ihuari y provincia de Huaral).

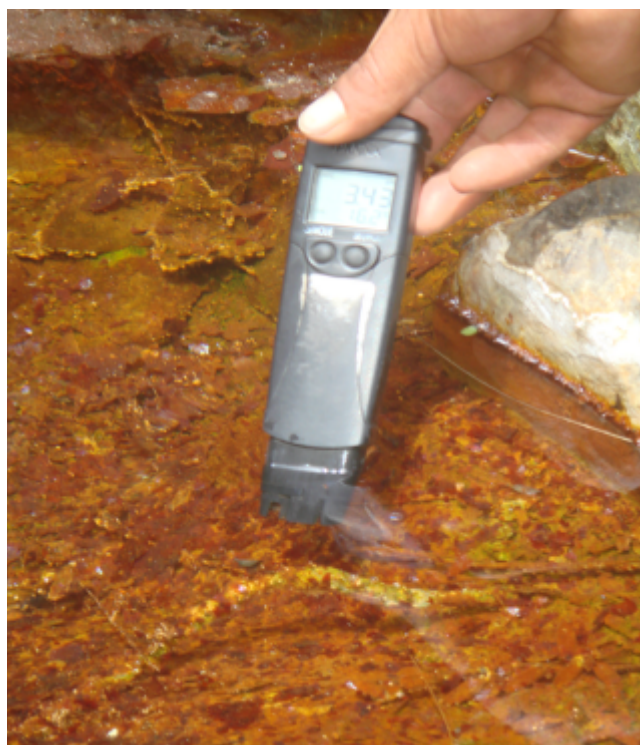
**Foto 9.2** Toma de parámetros pH, TDS, conductividad eléctrica y temperatura con el combo HANNA.

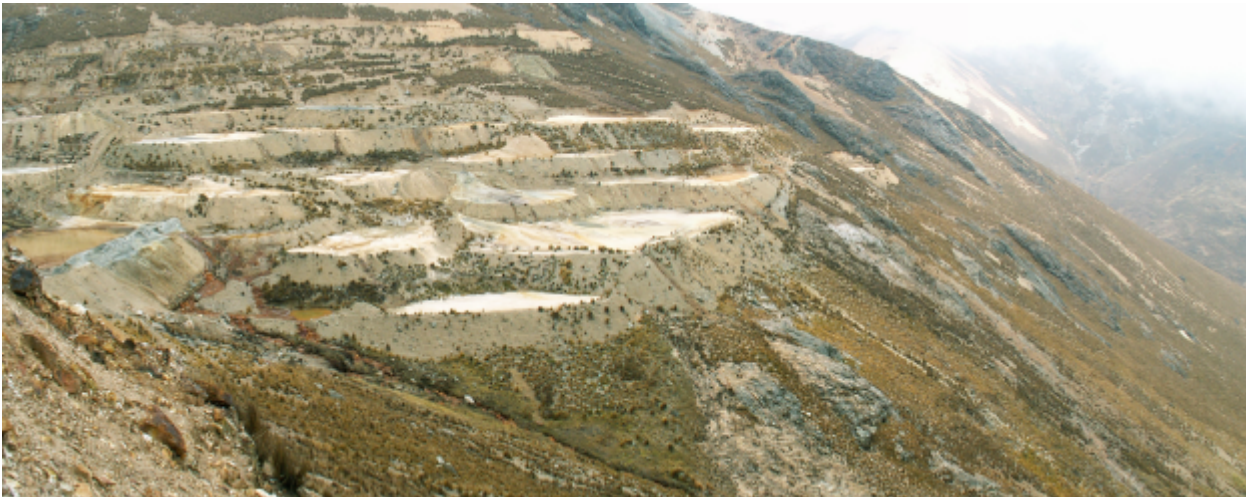
Foto 10.1 Vista del relave observado en una ladera del cerro Sugarargra (Oyón).

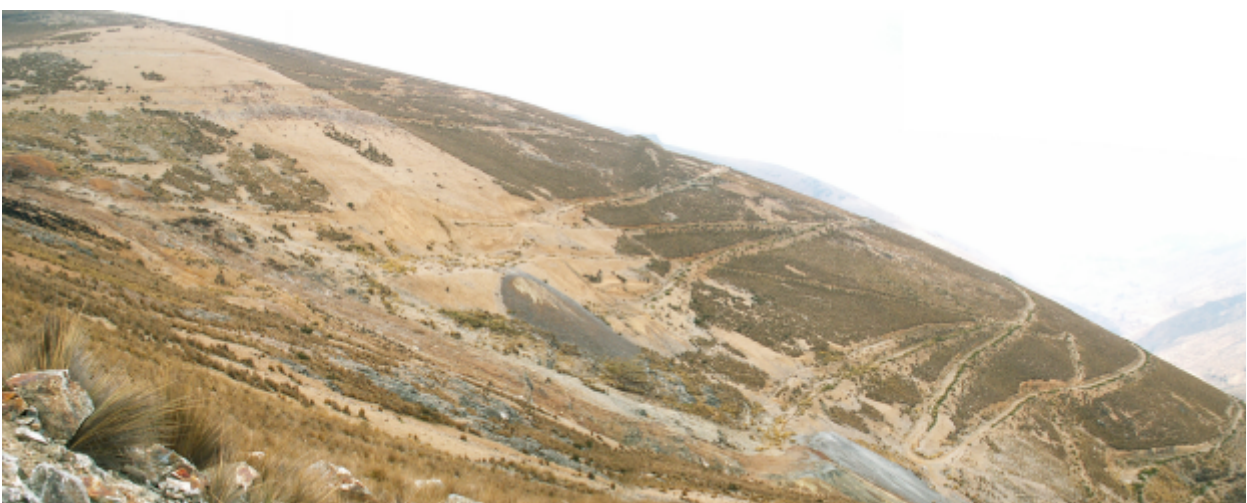
Foto 10.3 Vista del relave observado en la carretera Churín-Cochamarca a la altura de San Juan de Yaurucaya (Cochamarca, Oyón).

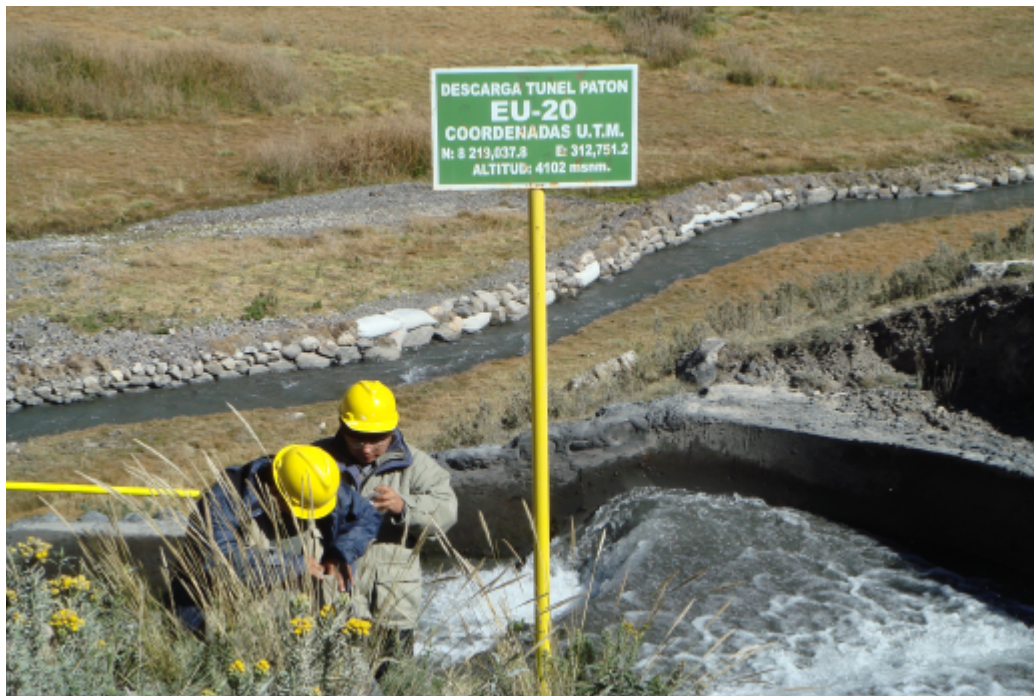
**Foto 10.4** Estación de descarga en las nacientes de la quebrada Patón, aguas abajo de la descarga del canal que bordea la laguna del mismo nombre.

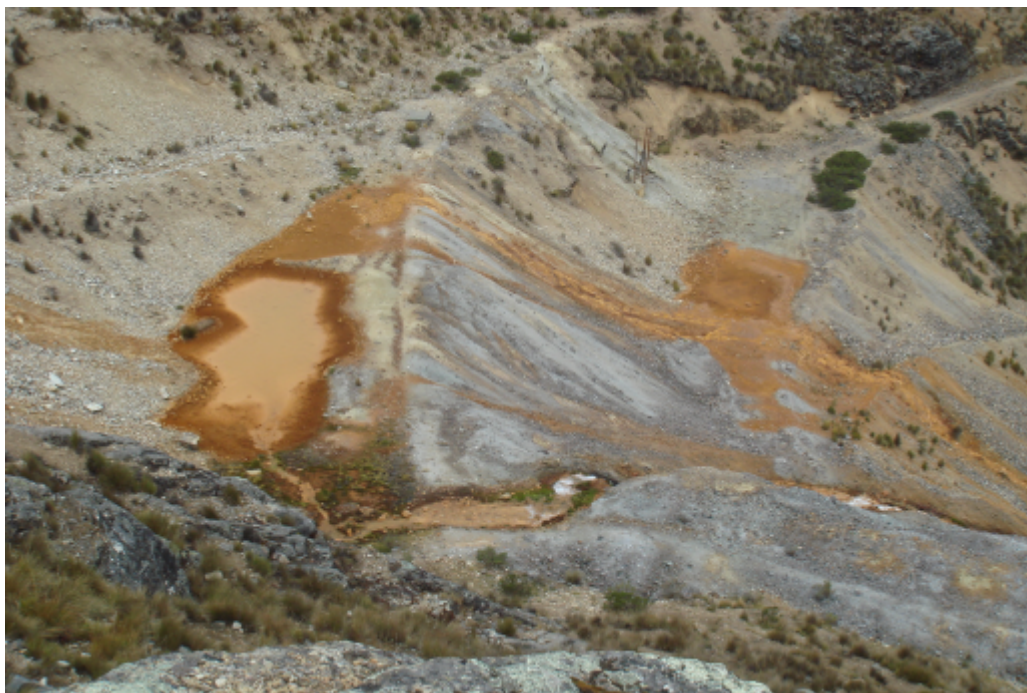
**Foto 10.5** Una de las 21 canchas de relave de la mina abandonada Santa Rita. Obsérvese el drenaje ácido de mina liberado.

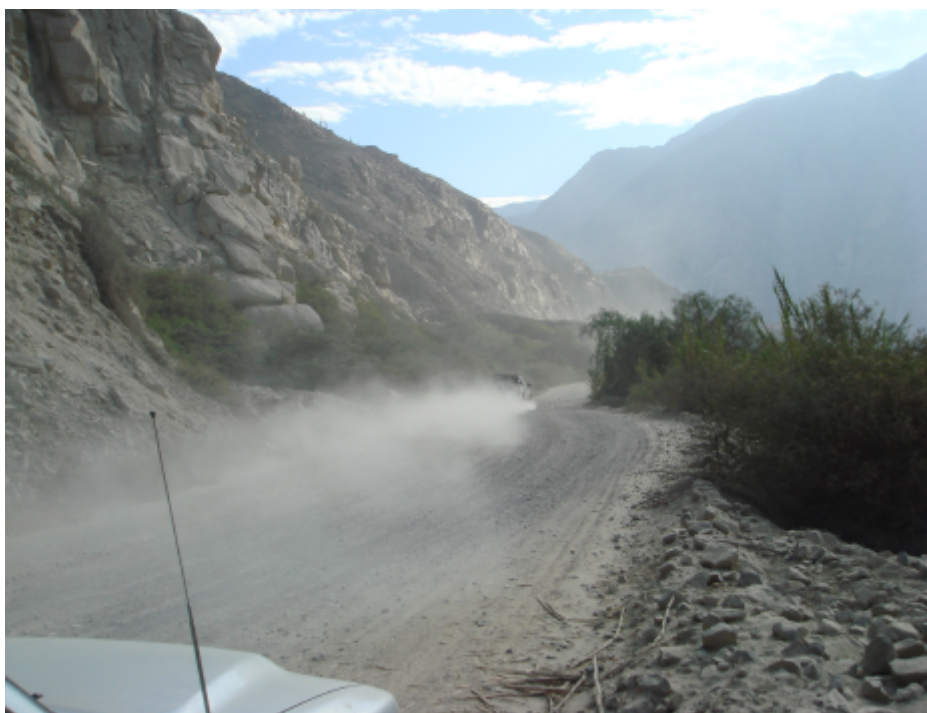
**Foto 10.11** Carretera Sayán-Churín, vía afirmada en la que se genera elevada cantidad de material particulado que finalmente llega al río.

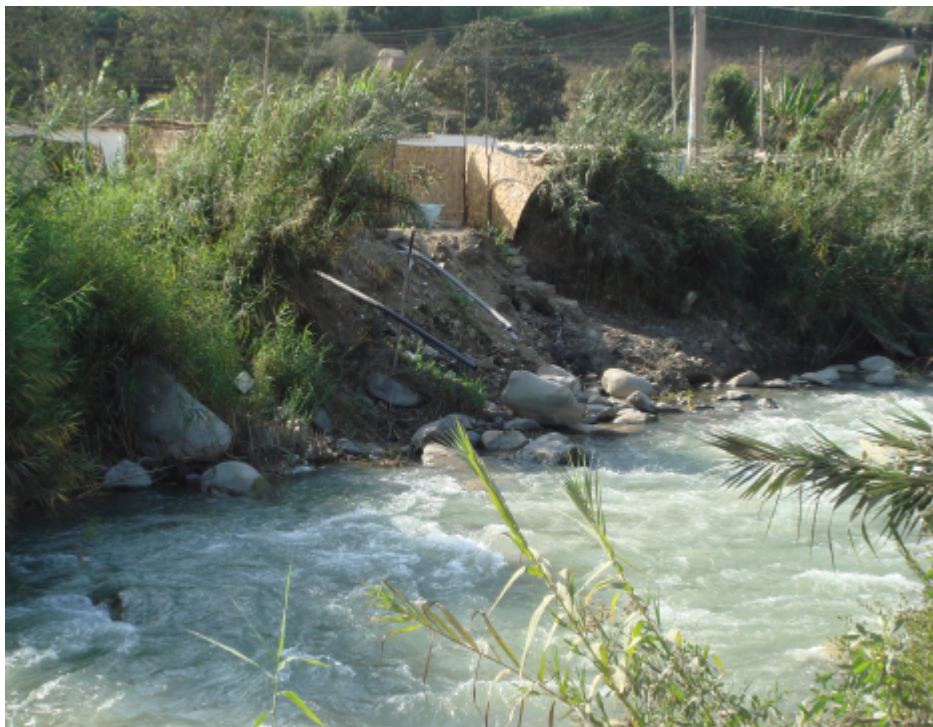
**Foto 10.12** Margen derecha río Huaura, aguas abajo de Sayán. Obsérvese desagües que vierten desechos directamente al río.

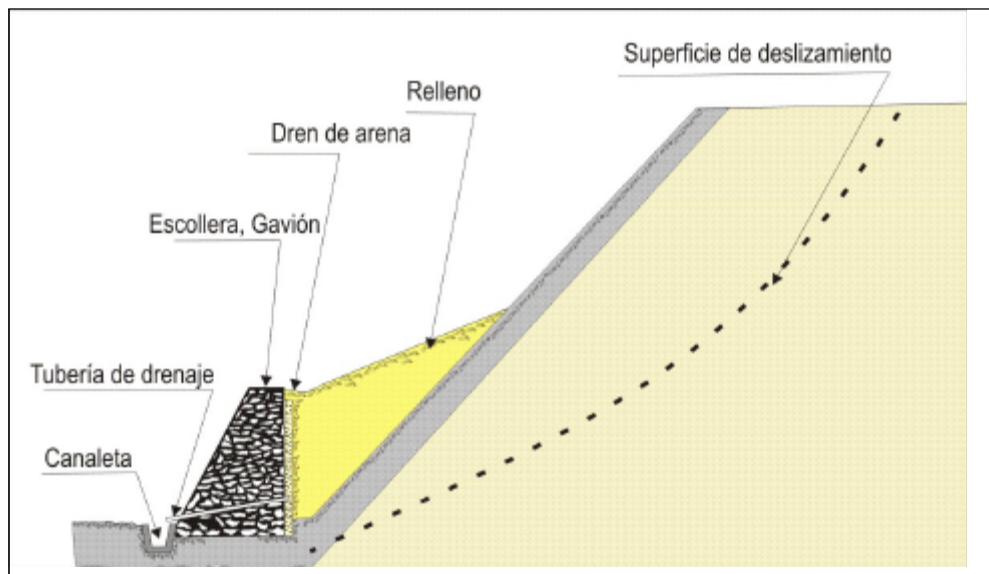
Figura 12.4 Muro permeable al pie del talud de una zona con deslizamiento.
