MOVIMIENTOS EN MASA EN LA REGIÓN ANDINA: UNA GUÍA PARA LA EVALUACIÓN DE AMENAZAS

Proyecto Multinacional Andino:
Geociencias para las Comunidades Andinas

PUBLICACIÓN GEOLÓGICA MULTINACIONAL

Preparado como una iniciativa interinstitucional,
 a través del Grupo de Estándares para Movimientos en Masa (GEMMA)

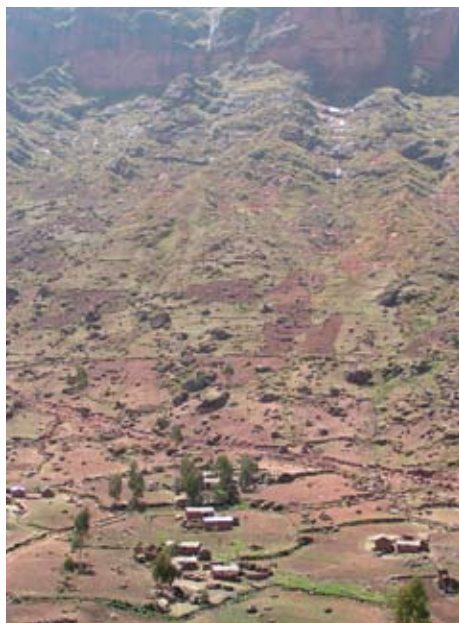
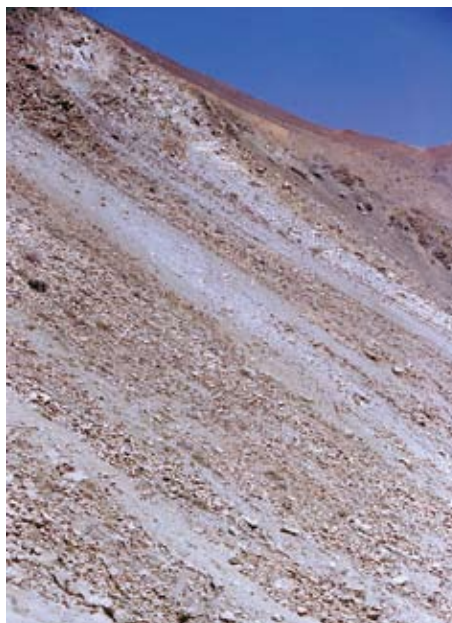
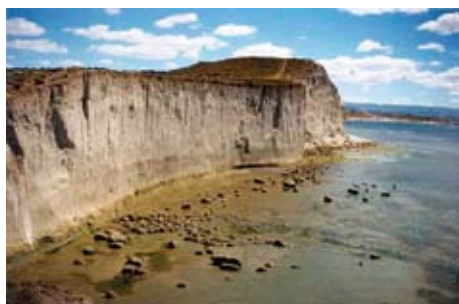
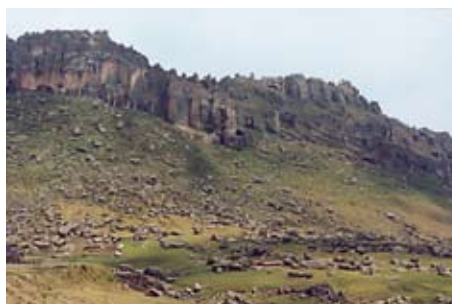
Figura 1.1 Caída de rocas (a) Comunidad Chullpa Khasa, Provincia de Ayopaya, Departamento de Cochabamba, Bolivia (Fotografía G. Quenta) (b) Margen izquierda del río Huaura, provincia de Oyon, Lima, Perú (Fotografía L. Fidel) (c) Costa Patagónica, Comodoro Rivadavia, Argentina (d) Carretera Pativilca – Huaraz, Lima, Perú (Fotografía L. Fidel).

En Evans y Hungr (1993) se pueden consultar ejemplos de caída de roca fragmentada (Anexo A y Figuras 1.1 y 1.2). Los acantilados de roca son usualmente la fuente de caídas de roca, sin embargo también puede presentarse el desprendimiento de bloques de laderas en suelo de pendiente alta.

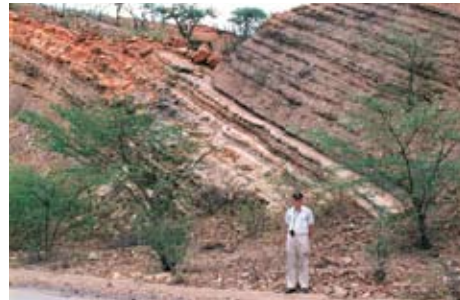
Figura 1.8 Deslizamiento planar según los planos de estratificación de capas de areniscas y lutitas, Estado Falcón, Venezuela (Fotografía D. Salcedo).

En los casos en que la traslación se realiza a través de un sólo plano se denomina deslizamiento planar (Hoek y Bray, 1981) (Figuras 1.8, 1.9 y 1.10). El *deslizamiento en cuña* (wedge slide), es un tipo de movimiento en el cual el cuerpo del deslizamiento está delimitado por dos planos de discontinuidad que se intersectan entre si e intersectan la cara de la ladera o talud, por lo que el cuerpo se desplaza bien siguiendo la dirección de la línea de intersección de ambos planos, o el buzamiento de uno de ellos (Figuras 1.11, 1.12 y 1.13).

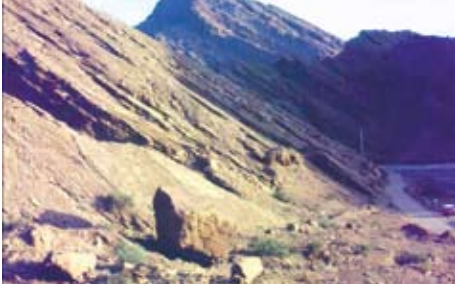
Figura 1.9 Quebrada la Troya, Argentina (Fotografía SEGEMAR).

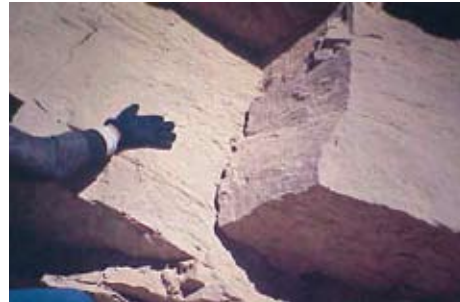
Figura 1.11 Detalle de la configuración de dos diaclasas que condicionan un deslizamiento en cuña (Fotografía D. Salcedo).

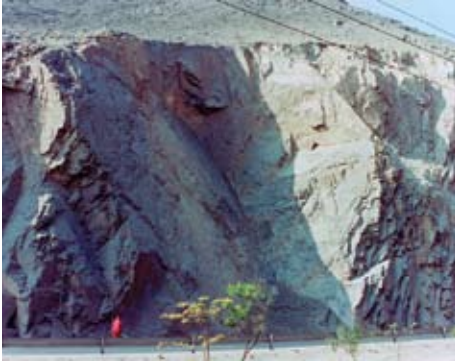
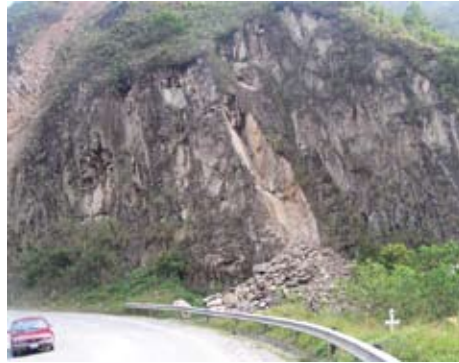
Figura 1.12 Deslizamiento en cuña (a) Cerro Partido, Lima, Perú (b) Carretera Loja-Zamora, sector San Francisco, Loja, Ecuador.

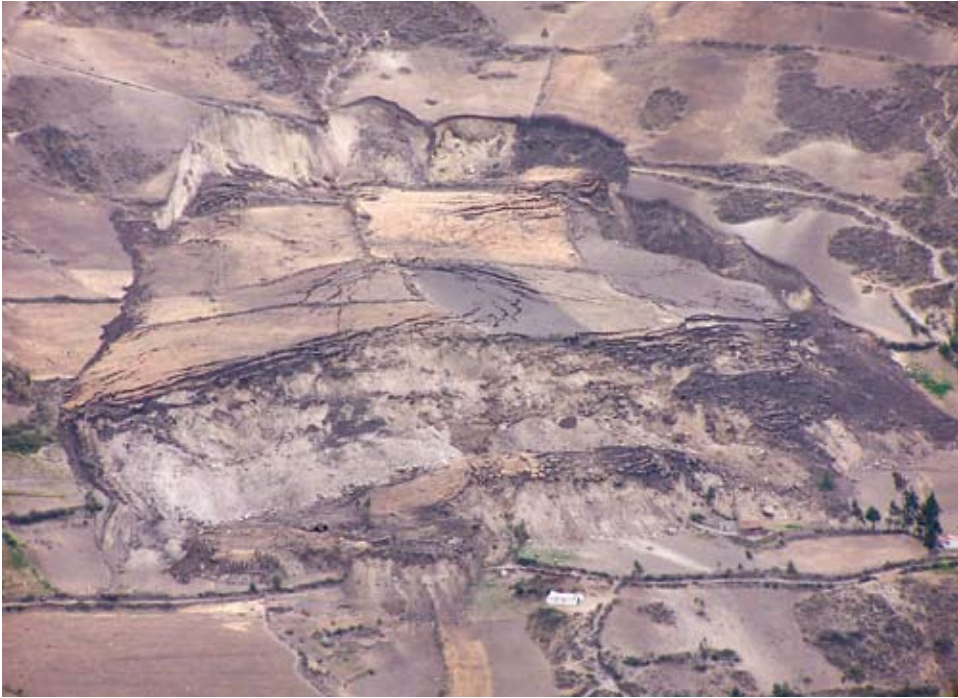
Figura 1.14 Deslizamiento rotacional ocurrido en la Provincia de Chimborazo, Paccha, Ecuador, 2004 (Fotografía Kashypa Yada).

Es un tipo de deslizamiento en el cual la masa se mueve a lo largo de una superficie de falla curva y cóncava. Los movimientos en masa rotacionales muestran una morfología distintiva caracterizada por un escarpe principal pronunciado y una contrapendiente de la superficie de la cabeza del deslizamiento hacia el escarpe principal. La deformación interna de la masa desplazada es usualmente muy poca. Debido a que el mecanismo rotacional es auto-estabilizante, y éste ocurre en rocas poco competentes, la tasa de movimiento es con frecuencia baja, excepto en presencia de materiales altamente frágiles como las arcillas sensitivas (Figuras 1.14 a 1.18).

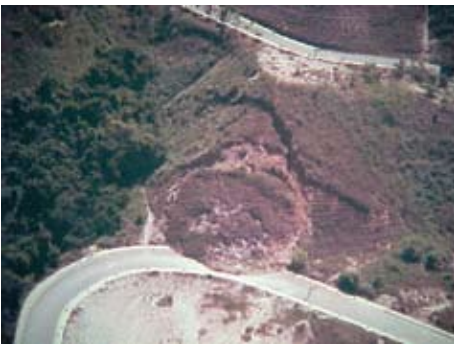
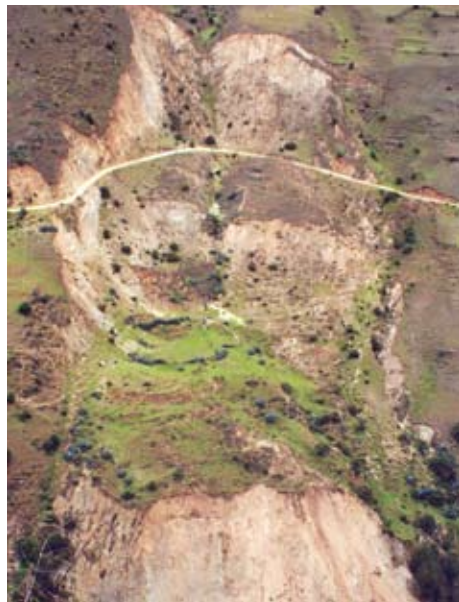
Figura 1.15 (a) Deslizamiento rotacional, Caracas, Venezuela (Fotografía D. Salcedo) (b) Deslizamiento rotacional de Yauriquilla, margen izquierda del río del mismo nombre; en rocas intrusivas muy alteradas, Carretera Curasco – Progreso, Apurímac, Perú (Fotografía B. Zavala).

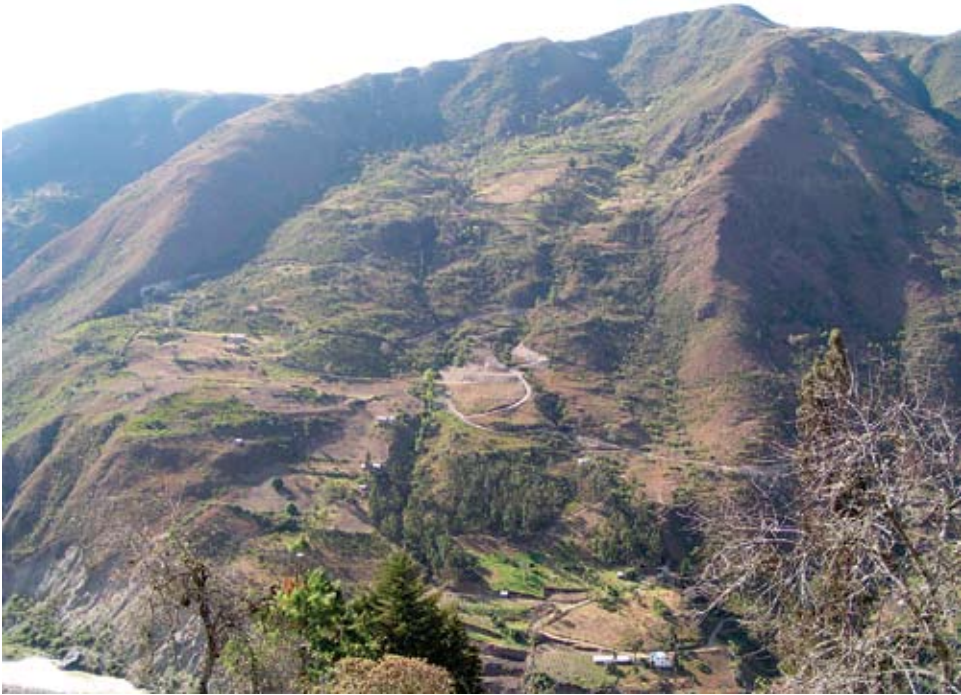
Figura 1.16 Deslizamiento rotacional, Cerro Mizhquiyacu, Ecuador, 1993.

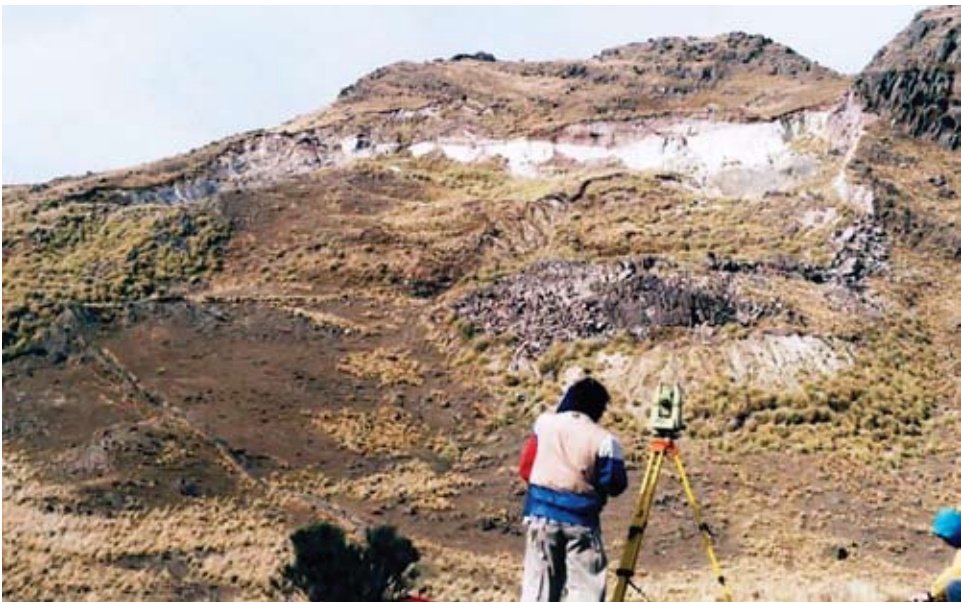
Figura 1.17 (a) Fotografía del deslizamiento rotacional de Inti Huasi, Argentina (Tomado de Sales et al., 2002).

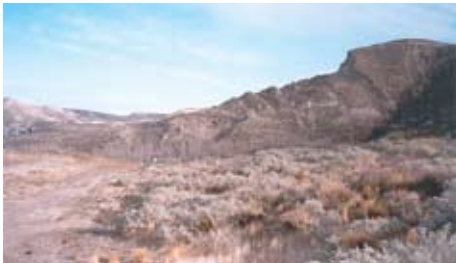
Figura 1.20 Propagación lateral, Comodoro Rivadavia, Argentina (Fotografía IGRM-SEGEMAR).

Las propagaciones laterales pueden desarrollarse y evidenciar deformación plástica de materiales frágiles bajo el peso de una unidad competente (Figuras 1.20 y 1.21). Algunos autores señalan que hay una relación continua entre deslizamientos y expansiones laterales, dependiendo de la importancia de la deformación interna. De esta

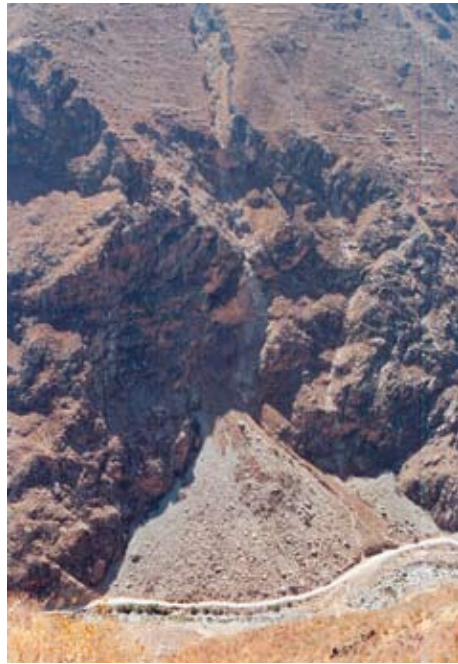
Figura 1.22 Cono de detritos, quebrada Quiscas, Lima, Perú (Fotografía S. Núñez).

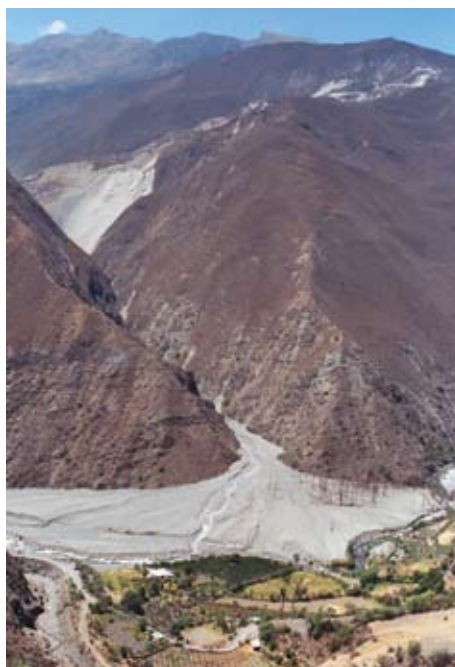
Figura 1.23 Flujos de detritos, Cuenca del río Checras, Lima, Perú (Fotografía L. Fídel).

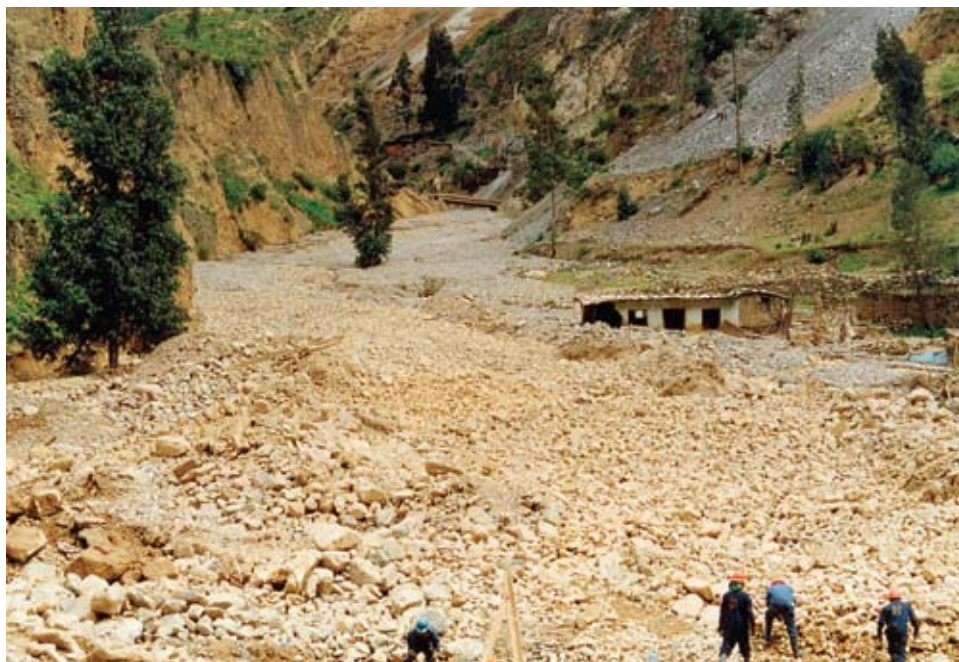
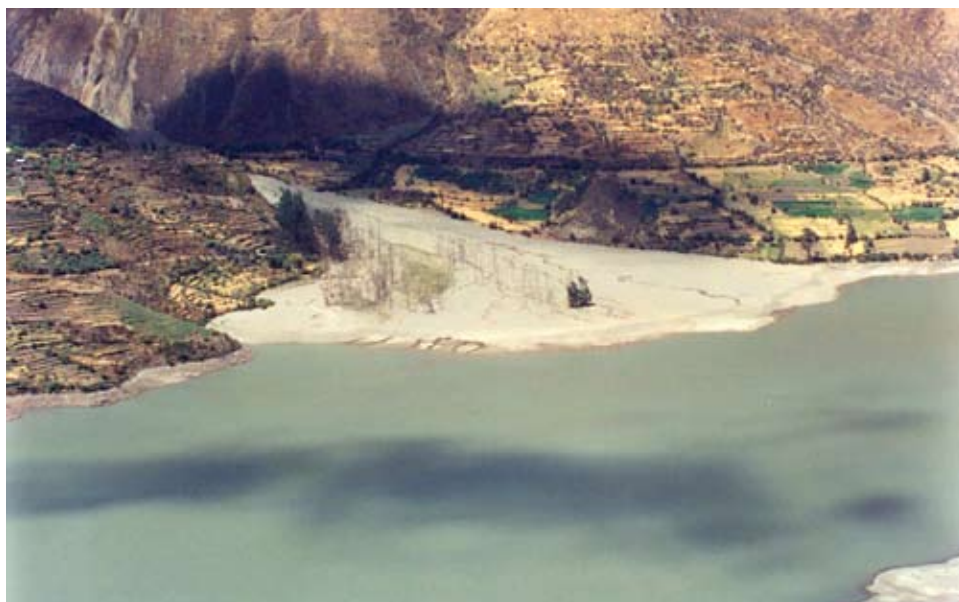
Figura 1.24 Flujos de detritos (a) Tambo de Viso, Departamento de Lima, Perú, enero 16 de 1998 y (b) Quebrada Tapaya, río Andahua, Laguna de Chachas, Arequipa, Perú (Fotografía B. Zavala).

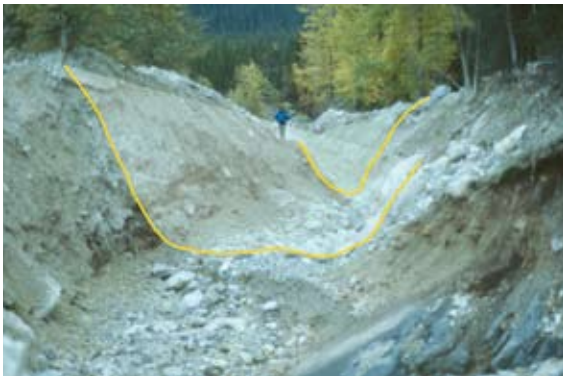
Figura 1.26 (a) Corte esquemático típico de un flujo de detritos. Frente con bloques de un pulso del flujo de detritos (diagrama de Pierson, 1986) (b) Superelevaciones medidas en el campo para determinación de la velocidad del flujo de detritos (Hungr, 2005).

La mayoría de los flujos de detritos alcanzan velocidades en el rango de movimiento extremadamente rápido descrito en la Tabla 1.2, y por naturaleza son capaces de producir la muerte de personas (Hungt, 2005). Las velocidades de los flujos se determinan generalmente en el campo por observación de las superelevaciones del flujo en las curvas del canal las cuales se reflejan en marcas de lodos o de vegetación afectada (Costa, 1984 en Hungt, 2005). Asimismo, dichas velocidades se pueden determinar con base en la diferencia en elevación de diques o albardones longitudinales formados al desbordarse el flujo en las márgenes de curvas del canal (Figura 1.26 b).

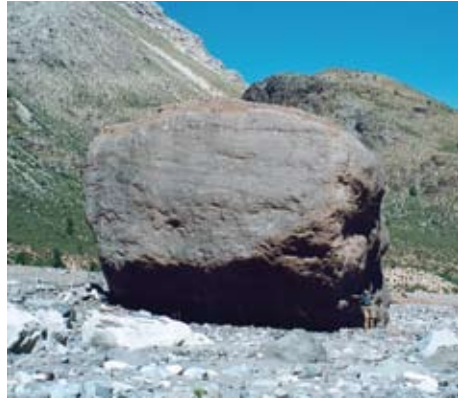
Figura 1.27 (a) Secuencia que muestra depósitos de antiguos flujos de detritos en el río Colorado, Chile (b) bloque de roca arrastrado 14 km por un flujo de detritos durante el evento de Parraguirre-Colorado, ocurrido el 29 de noviembre de 1987. El peso estimado es de 3.000 toneladas. El volumen de material involucrado en este evento se estimó en 20 millones de m³ (Hauser, 2002).

Es un flujo muy rápido a extremadamente rápido de detritos saturados, no plásticos (Índice de plasticidad menor al 5%), que transcurre principalmente confinado a lo largo de un canal o cauce con pendiente pronunciada. Se inician como uno o varios deslizamientos superficiales de detritos en las cabeceras o por inestabilidad de segmentos del cauce en canales de pendientes fuertes. Los flujos de detritos incorporan gran cantidad de material saturado en su trayectoria al descender en el canal y finalmente los depositan en abanicos de detritos (Figuras 1.23 a 1.25). Sus depósitos tienen rasgos característicos como albardones o diques longitudinales, canales en forma de u, trenes de bloques rocosos y grandes bloques individuales. Los flujos de detritos desarrollan pulsos usualmente con acumulación de bloques en el frente de onda (Figura 1.26 a). Como resultado del desarrollo de pulsos, los caudales pico de los flujos de detritos pueden exceder en varios niveles de magnitud a los caudales pico de inundaciones grandes. Esta característica hace que los flujos de detritos tengan un alto potencial destructivo (Figuras 1.27 a 1.29).

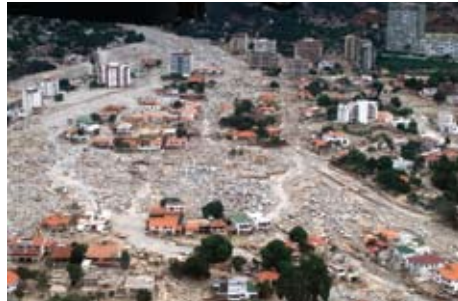
Figura 1.28 Flujos de detritos depositados en el abanico de Caraballeda, Estado Vargas, Venezuela durante el evento catastrófico de diciembre 15 /16 de 1999 (Fotografía L. Smith, US ACE).

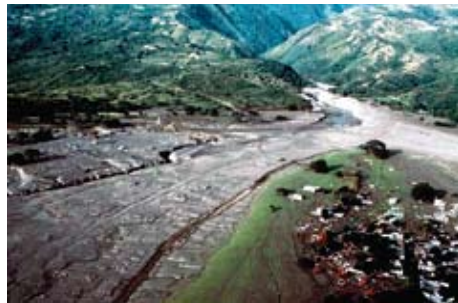
Figura 1.29 Flujos de detritos y flujos de lodo catastróficos ocurridos durante una erupción del Volcán Nevado del Ruiz, Colombia, 1985. Se estima que este evento dejó más de 23.000 muertes y destrucción física estimada en más de 218 millones de dólares (1985 US dólares) (Fotografía INGEOMINAS).

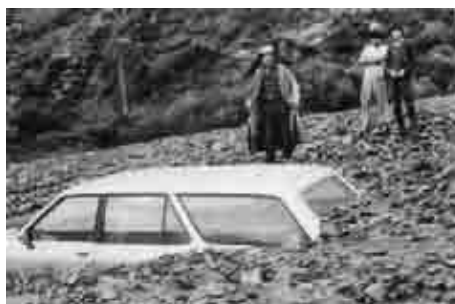
Figura 1.30 Crecida de detritos en el valle del río Aconcagua, sector Puntilla del Viento, Chile, 1980 (Hauser, 2002).

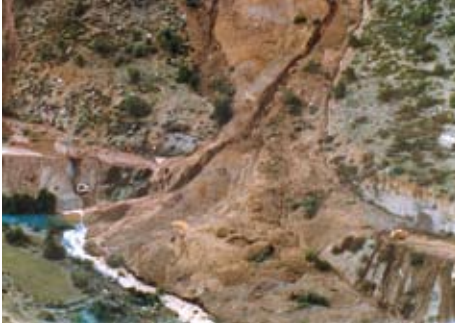
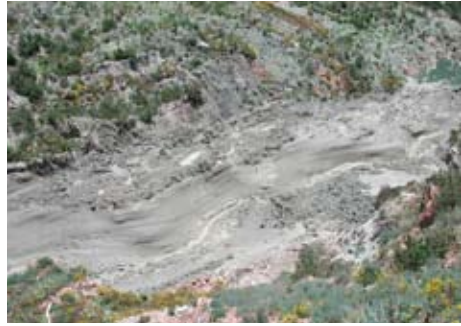
Figura 1.31 Flujos de lodo (a) Carretera a Mendoza, Guardia Vieja, Chile, 1987 (Fotografía A. Hauser) (b) Allpacoma, Bolivia, 2004.

Flujo canalizado muy rápido a extremadamente rápido de detritos saturados plásticos, cuyo contenido de agua es significativamente mayor al del material fuente (Índice de Plasticidad mayor al 5%). El carácter de este tipo de movimiento es similar al del flujo de detritos, pero la fracción arcillosa modifica la reología del material. También se distingue de los deslizamientos por flujo de arcilla (capítulo 5, Glosario), en que el flujo de lodo incorpora agua superficial durante el movimiento, mientras que el deslizamiento por flujo ocurre por licuación in situ, sin un incremento significativo del contenido de agua (Hungry et al., 2001). En algunos países de Sudamérica se denomina flujo o torrente de barro (Figuras 1.31 y 1.32).

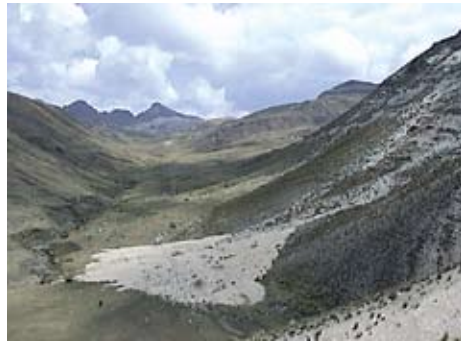
Figura 1.32 Flujo de lodo, Cerro Yantajirca, Yanahuanca, Pasco, Perú (Fotografía L. Fidel).

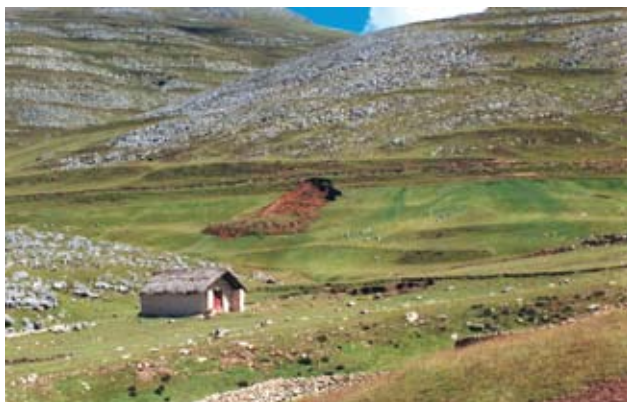
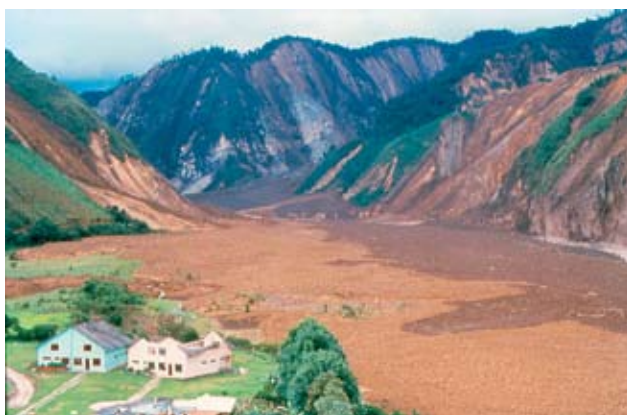
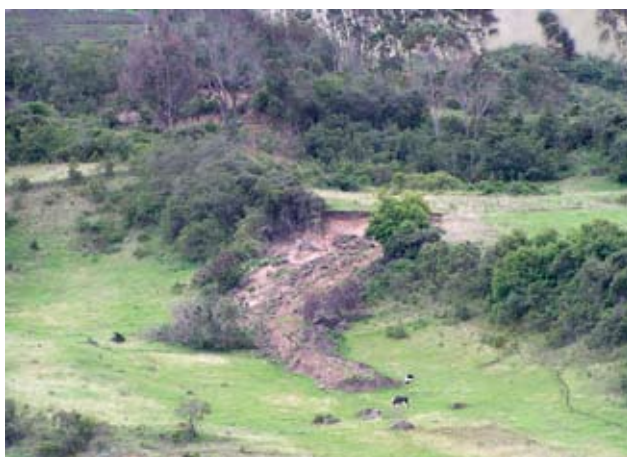
Figura 1.33 Flujos de tierra (a) Sector Chalhuhhuacho, Apurimac, Perú (Fotografía B. Zavala) (b) Flujos de detritos y flujos de tierra generados durante el sismo $M = 6,4$ de Páez en junio 6 de 1994, Páez, Huila, Colombia. El sismo desencadenó múltiples deslizamientos traslacionales planares que se transformaron en flujos de detritos y flujos de tierra causantes de las mayores pérdidas asociadas a este sismo (Schuster et al., 2002) (c) Flujo de tierra, Ecuador (Fotografía DINAGE).

Es un movimiento intermitente, rápido o lento, de suelo arcilloso plástico (Hungry et al., 2001). Los flujos de tierra desarrollan velocidades moderadas, con frecuencia de centímetros por año, sin embargo, pueden alcanzar valores hasta de metros por minuto (Hutchinson, 1998). El volumen de los flujos de tierra puede llegar hasta cientos de millones de metros cúbicos (Figura 1.33).

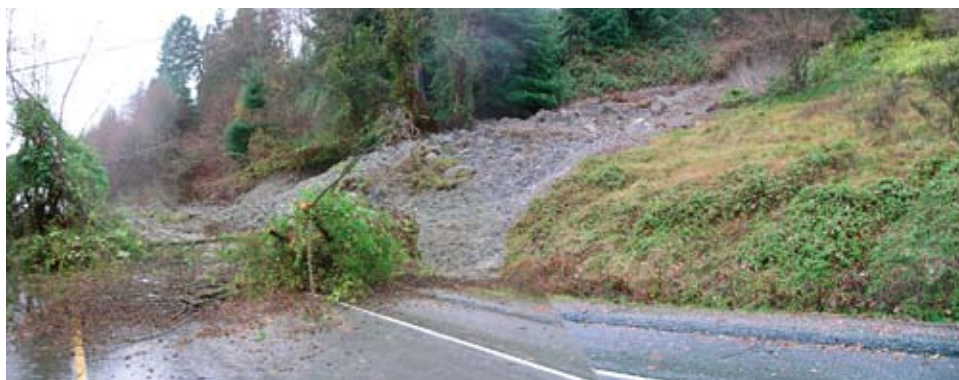
Figura 1.34 Deslizamiento por flujo en tilita glacial, desencadenado por alta presión de poros en enero de 2005. Cypress Road, West Vancouver, Canadá (Fotografía O. Hungr).

uno de los fenómenos más peligrosos. Por fortuna, su ocurrencia está limitada a ciertos materiales geológicos que son susceptibles de licuación durante su fallamiento. También son características de este tipo de materiales la tendencia a reducir su volumen, y la pérdida de la resistencia durante la falla (Figura 1.34).

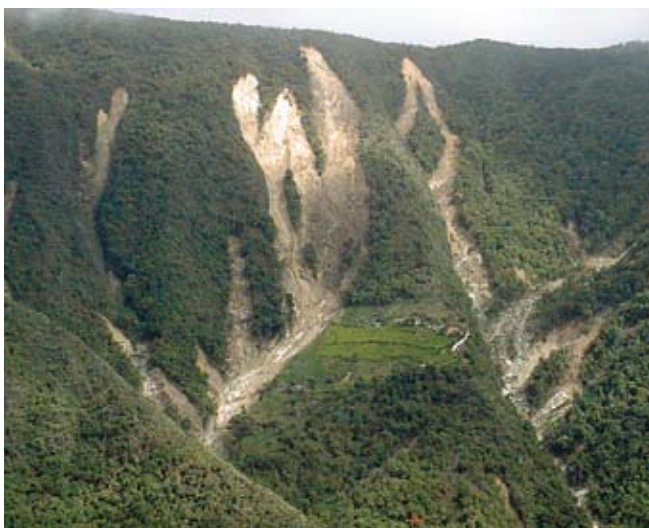
Figura 1.35 Avalanchas de detritos durante el evento catastrófico de Vargas, Galipán, Estado Vargas, Venezuela, 1999 (Fotografía Instituto Geográfico de Venezuela Simón Bolívar).

Las avalanchas, a diferencia de los deslizamientos, presentan un desarrollo más rápido de la rotura. Según el contenido de agua o por efecto de la pendiente, la totalidad de la masa puede licuarse, al menos en parte, fluir y depositarse mucho más allá del pie de la ladera (Varnes, 1978). Las avalanchas de detritos son morfológicamente similares a las avalanchas de rocas (Figura 1.35).

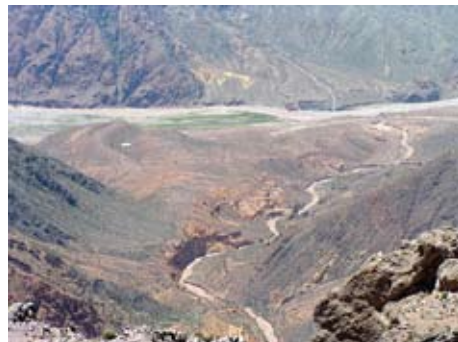
Figura 1.36 Depósitos de avalanchas (a) Campo del arenal, Argentina (b) Depósito de avalancha de Tigre Dormido, Mendoza, Argentina (Fotografías IGRM-SEGEMAR).

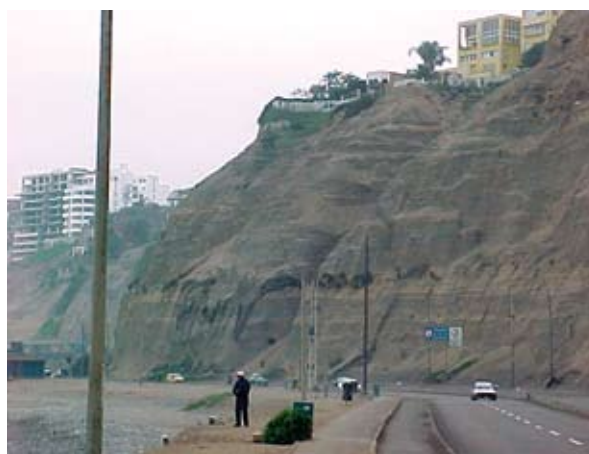
Figura 5.2 Acantilado, Distrito de Barranco, Lima, Perú (Fotografía J. Alva Hurtado, CISMID).

ACANTILADO (cliff) Laderas rocosas empinadas que se forman a lo largo de las costas debido a la continua socavación (o erosión progresiva) del oleaje marino, o por levantamientos de origen tectónico (Figura 5.2).

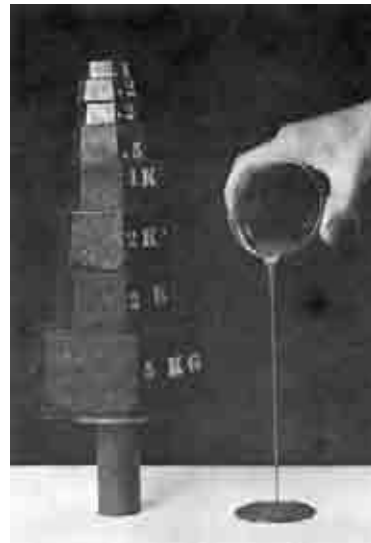
Figura 5.9 Arcilla sensible (Fotografía Comisión Nacional de Investigación de Canadá, NSERC).

ARCILLA SENSITIVA (sensitive clay) Arcilla que exhibe una notable pérdida de resistencia al esfuerzo cortante cuando se somete a un remoldeo mecánico. Son famosas por su comportamiento fluido las llamadas “quick clays” que se suelen encontrar en Escandinavia y Canadá. Estas proceden de depósitos glaciomarininos levantados por isostasia sobre el nivel del mar y lixiviados posteriormente por el agua freática. La eliminación de las sales de los poros del suelo causa una pérdida de resistencia frente a cualquier perturbación de este suelo (Lambe, 1981). La sensibilidad S_t de una arcilla se expresa cuantitativamente por la relación, al mismo contenido de humedad, del valor de resistencia inalterada y la resistencia remoldeada (Figura 5.9).

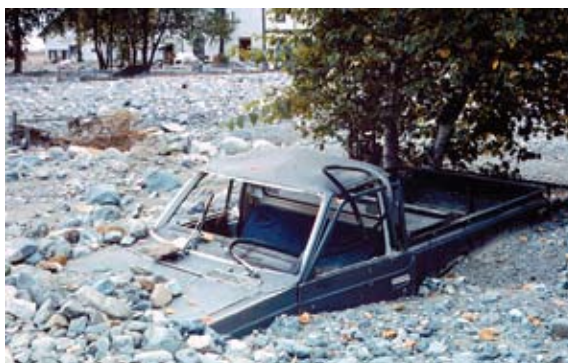
Figura 5.12 Efectos de una crecida de detritos. Abanico de la quebrada Britannia, British Columbia, Canadá. (Fotografía W.K. Fletcher, UBC, Canadá).

CRECIDA DE DETRITOS (debris flood) sin.: crecida, crecida repentina, inundación de detritos. Hungr et al. (2001) definen este tipo de movimiento como una oleada de agua muy rápida que lleva una gran carga de detritos a lo largo de un canal empinado. Para distinguirlos de los flujos de detritos, estos autores establecen algunas comparaciones entre ambos flujos y sugieren como criterio principal el caudal pico que puede llegar a manejar cada uno. Así, manifiestan que el caudal pico de una crecida de detritos es comparable al de una inundación multiplicado por un factor de amplificación entre 1 y 2, mientras que el caudal pico de un flujo de detritos puede ser decenas de veces mayor al de una gran inundación. Otro criterio que señalan es la morfología de los depósitos y manifiestan que las crecidas de detritos típicamente originan capas anchas y delgadas de material, mientras que los flujos de detritos dan lugar a depósitos más gruesos y de formas más lobulares. Así mismo, indican como otra característica distintiva de las crecidas el que estas no forman diques a lo largo de las márgenes del canal ni frentes gruesos como ocurre con los flujos de detritos. La capacidad destructiva de las crecidas es similar a la de una inundación de agua y por ello los objetos impactados quedan enterrados o son rodeados por los detritos pero frecuentemente sin sufrir daño (ver Figura 5.12). Sin embargo, pueden ocurrir eventos excepcionales como las descargas de agua inusualmente altas cuando ocurre el rompimiento de presas y deshielo de nieves. En sentido estricto, las crecidas de detritos no son un movimiento en masa sino un fenómeno de transporte en masa.

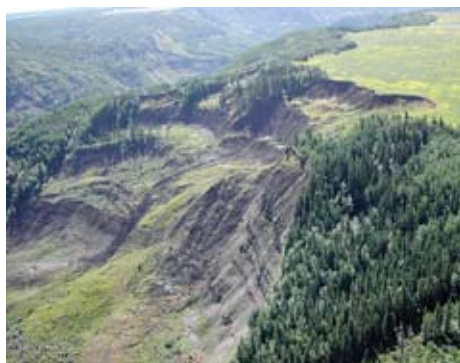
Figura 5.13 Deslizamiento compuesto (Peace River, BC, Canadá).

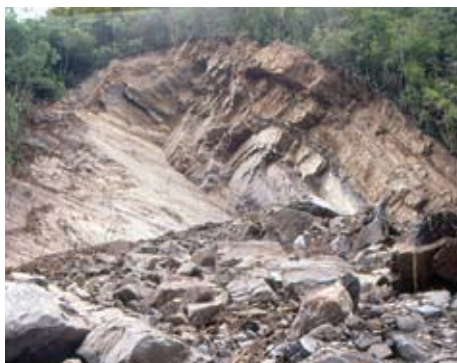
Figura 5.14 Deslizamiento traslacional en cuña gigantesca, en anticlinal fallado, areniscas cretácicas. K128 del ferrocarril Facativita-Utica, Departamento de Cundinamarca, Colombia (Fotografía y descripción de M. García L).

DESLIZAMIENTO EN CUÑA (wedge slide) Tipo de movimiento en el cual el cuerpo del deslizamiento está delimitado por dos planos de discontinuidad que se intersectan, por lo que el cuerpo se desplaza bien siguiendo la dirección de la línea de intersección de ambos planos, o el buzamiento de uno de ellos (Figura 5.14).

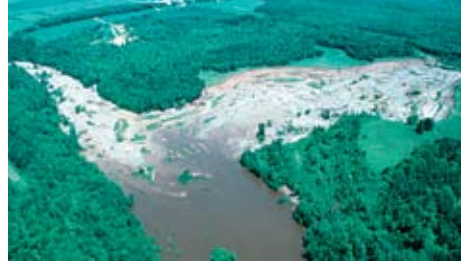
Figura 5.15 Deslizamiento por flujo de arcilla.

DESLIZAMIENTO POR FLUJO DE ARCILLA (clay flow slide) Flujo muy rápido a extremadamente rápido de arcilla sensible licuada con un contenido de agua igual o cercano al de su estado original. Este movimiento se inicia a partir de fallas rotacionales múltiples retrogresivas. En ciertas arcillas se presenta por colapso de la

estructura interna del suelo, como es el caso clásico en las llamadas “quick clays” o arcillas extrasensibles (Hungar et al., 2001) (Figura 5.15).

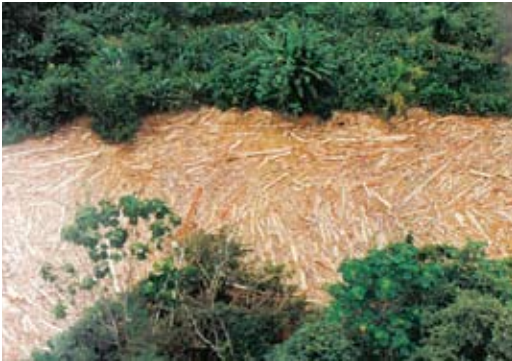
Figura 5.16 Empalizada, Murindó, Antioquia, Colombia (Fotografía E. Parra).

EMPALIZADA (Stockade) Efecto secundario de un movimiento en masa, por el cual gran cantidad de troncos de árboles son arrastrados por la masa de material desplazado hasta una corriente de agua. La masa de troncos puede causar represamientos bien sea por la obstrucción del cauce de la corriente, o de estructuras como puentes, cajones o pontones de drenaje (box culverts) (Figura 5.16).

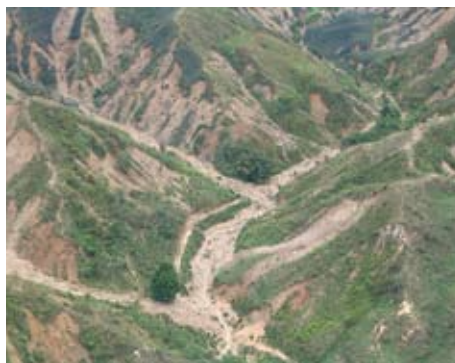
Figura 5.17 Enjambre, Bucaramanga, Santander, Colombia (Fotografía E. Castro).

ENJAMBRE (landslides swarm) Se refiere a eventos en los cuales numerosos movimientos en masa individuales ocurren al mismo tiempo en varias laderas de una misma zona y son causados por un mismo evento detonante. En este tipo de eventos es difícil identificar como principal a un sólo movimiento en masa, pero cuando el material de cada uno de estos movimientos cae a una corriente de agua común a todos ellos, suele formar flujos de lodo o detritos (Figura 5.17).

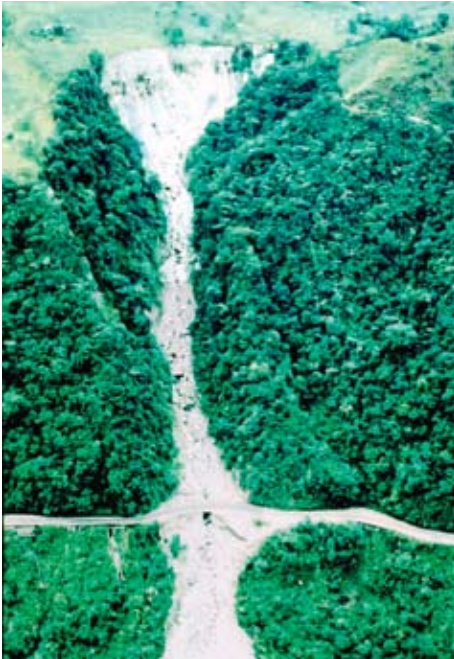
Figura 5.18 Flujo canalizado, Meta, Colombia (Fotografía J. Montero).

FLUJO CANALIZADO Tipo de movimiento en masa en el cual el material desplazado se mueve preferencialmente a lo largo de un cauce o canal (Figura 5.18) (INGEOMINAS).

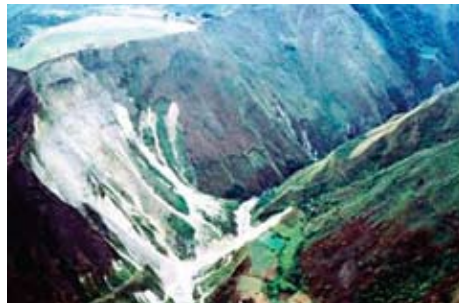
Figura 5.19 Flujo no canalizado, Quebrada Blanca, Colombia (Fotografía J. Montero).

FLUJO NO CANALIZADO Tipo de movimiento en masa en el cual el material desplazado se mueve preferencialmente a lo largo de una ladera y sin un canal definido (Figura 5.19).

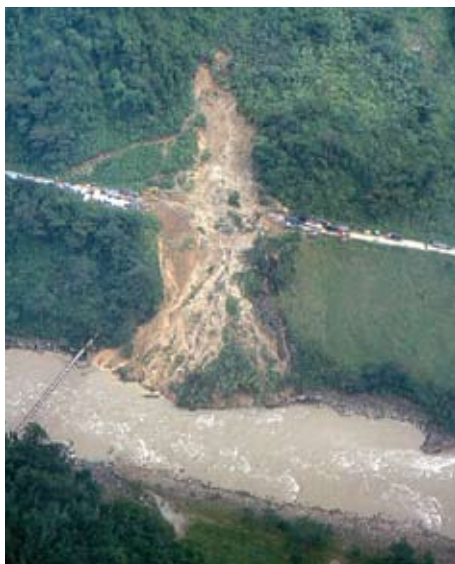
Figura 5.20 Flujo de lodos muy rápido durante periodo de lluvias fuertes, en areniscas con intercalaciones de arcillolita ocurrido en el Departamento de Norte de Santander (Colombia). El material sobrepasó la carretera y atrapó un vehículo dejando tres víctimas humanas además de la rotura de una línea de oleoducto (Fotografía y descripción Manuel García L.).

FLUJO DE LODO (mud flow) sin.: flujo de barro (Ch), torrente (Bol). Flujo canalizado muy rápido a extremadamente rápido de detritos saturados plásticos, cuyo contenido de agua es significativamente mayor al del material fuente (Índice de Plasticidad > 5%). El carácter de este tipo de movimiento es similar al de flujo de detritos, pero la fracción arcillosa modifica la reología del material. También se distingue de los deslizamientos por flujo de arcilla, en que el flujo de lodo incorpora agua superficial durante el movimiento, mientras que en los primeros hay licuación in situ sin un incremento significativo del contenido de agua (Hungr et al., 2001) (Figura 5.20).

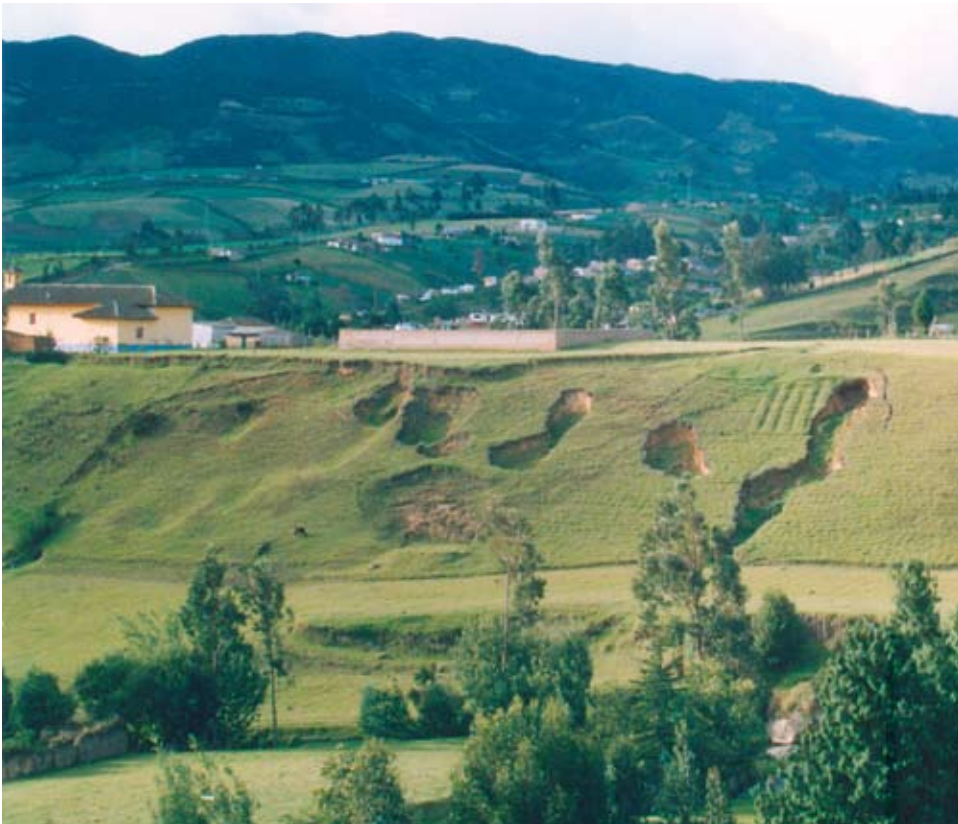
Figura 5.24 Hundimientos múltiples causados por minería subterránea en Pasto, Colombia (Fotografía J. Ojeda).

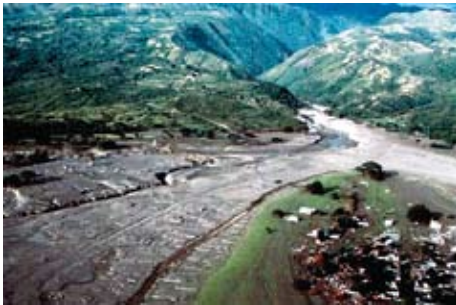
Figura 5.25 Lahar – flujo de detritos volcánico, Armero, Colombia, 1985 (Fotografía INGEOMINAS).

LAHAR Término de origen indonesio para designar movimientos en masa tipo flujo que corren por las laderas de un volcán. Pueden ser detonados por la actividad eruptiva de éste o por lluvias. Hungr et al. (2001), sugieren utilizar el sufijo volcánico con la terminología del tipo de flujo que aplique; por ejemplo: flujo de detritos volcánico, avalancha de detritos volcánica, flujo de lodos volcánico (Figura 5.25).

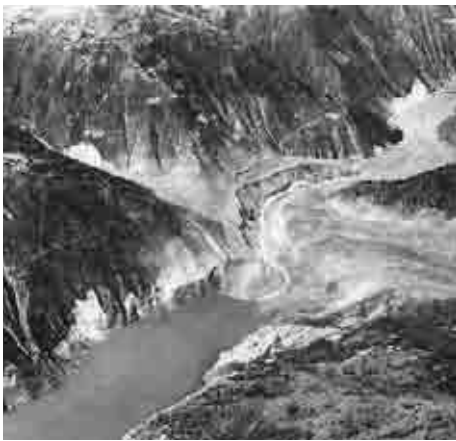
Figura 5.26 Represamiento de Mayunmarca, Perú (Fotografía INGEMMET).

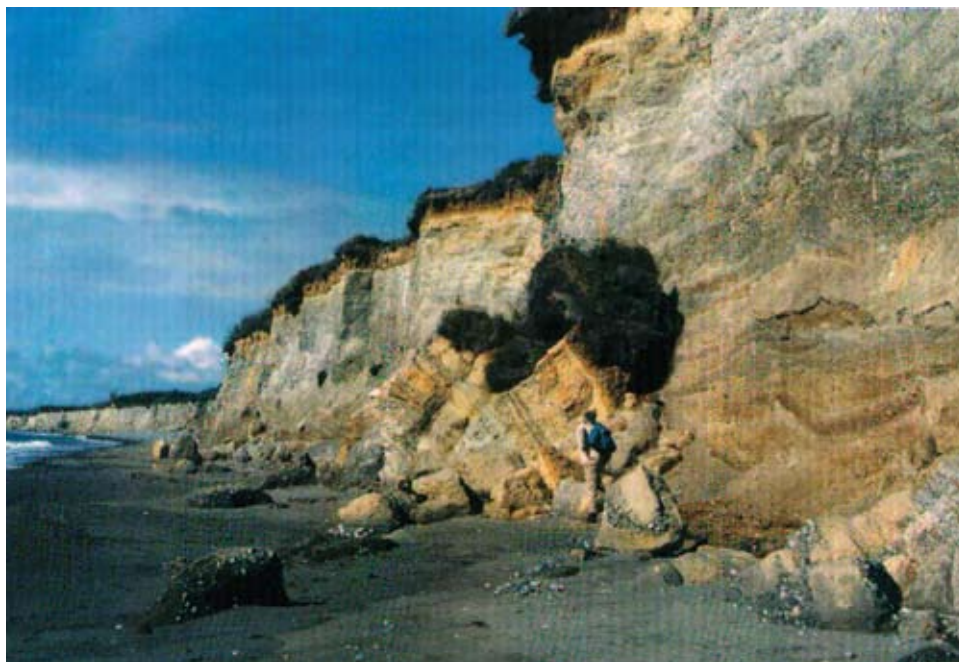
Figura A.2.1 Caída de Bloques en el acantilado de Huicha, cerca de Ancud en la isla de Chiloé, X Región de Los Lagos (Fotografía A. Hauser).

La precariedad del acantilado deriva de su litología poco competente y del continuo proceso de erosión marina basal que genera la inestabilidad de la pared. Habitualmente las tormentas y menos comúnmente los sismos cercanos, han actuado como detonantes inmediatos de la caída de estos bloques en condiciones de particular inestabilidad.

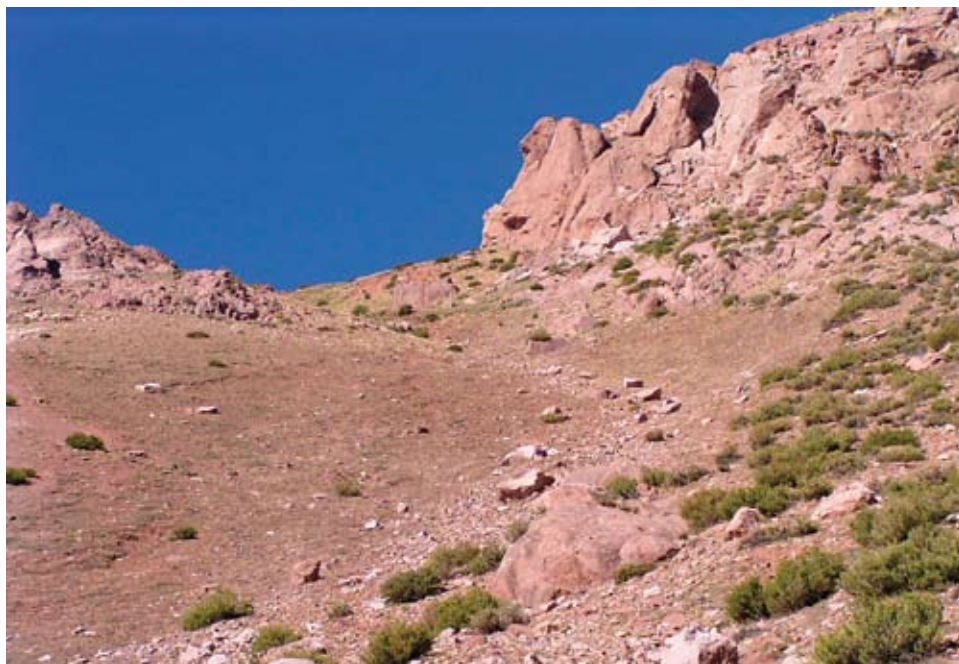
Figura A.3.1 En la parte superior de la fotografía se observa el afloramiento de rocas volcánicas y la zona de arranque del bloque.

Las caídas de rocas constituyen probablemente uno de los principales mecanismos de erosión y transporte sobre las laderas. Se producen a partir de las cornisas ubicadas en ambas laderas del valle (Figura A.3.1). Los bloques producto de estas caídas forman potentes acumulaciones al pie de las laderas que constituyen conos de talud. Sin embargo, un pequeño porcentaje de los bloques que se desprenden de los afloramientos rocosos pasa el límite inferior del talud y cae sobre el piso del valle, representado por una antigua planicie glacifluvial.

Un evento reciente ilustra la caída de rocas en este sector. En la primavera del año 2002 se desprendió un bloque de aproximadamente 75 m³ de un afloramiento de rocas volcánicas ubicado en la ladera sur del valle del río Cuevas (Figura A.3.1). La altura de caída fue de 274 m. El bloque empezó su recorrido como una caída libre y luego fue saltando y rodando hasta su posición final. Esto se ilustra a través de una serie de fotografías (Figuras A.3.2 a A.3.5).

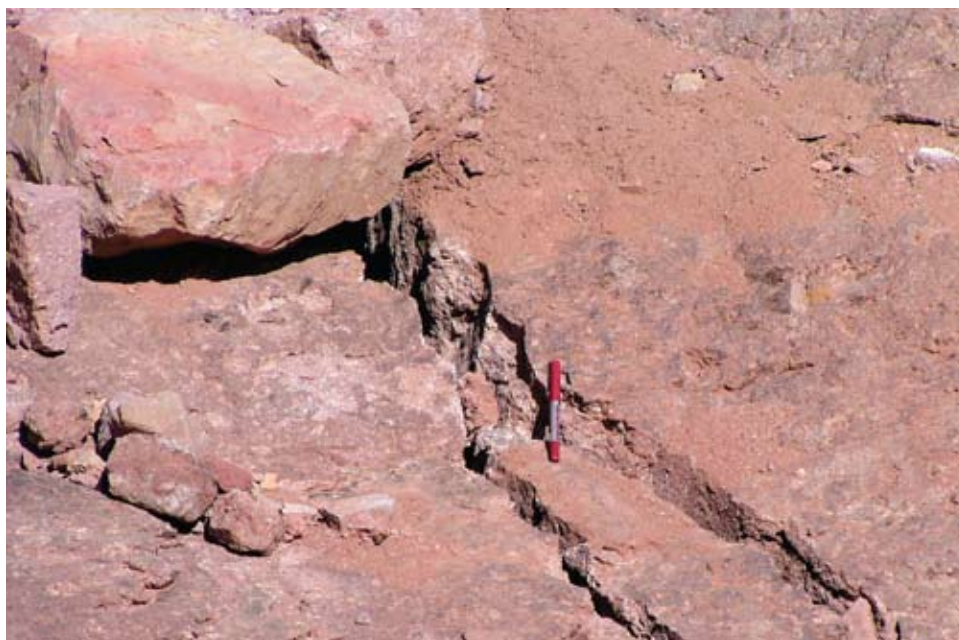
Figura A.3.2 Fractura producida por el impacto del bloque caído sobre otro ubicado a media ladera.

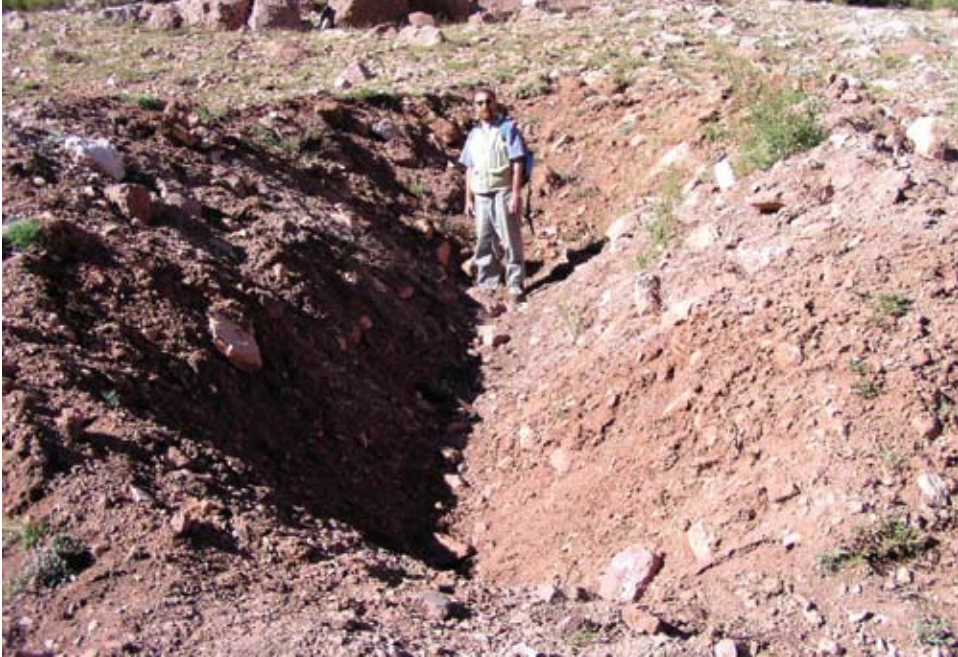
Figura A.3.3 Hoyo producido por el impacto del bloque en su recorrido ladera abajo. Su profundidad es de aproximadamente 2 m.

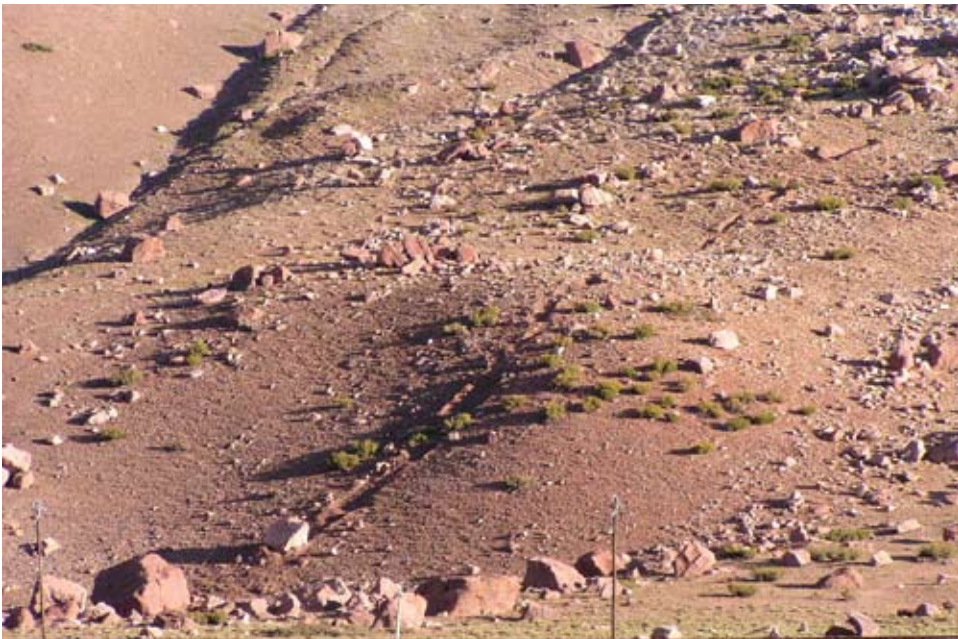
Figura A.3.4 Surco de arrastre del bloque producido sobre el talud durante la parte final del movimiento.

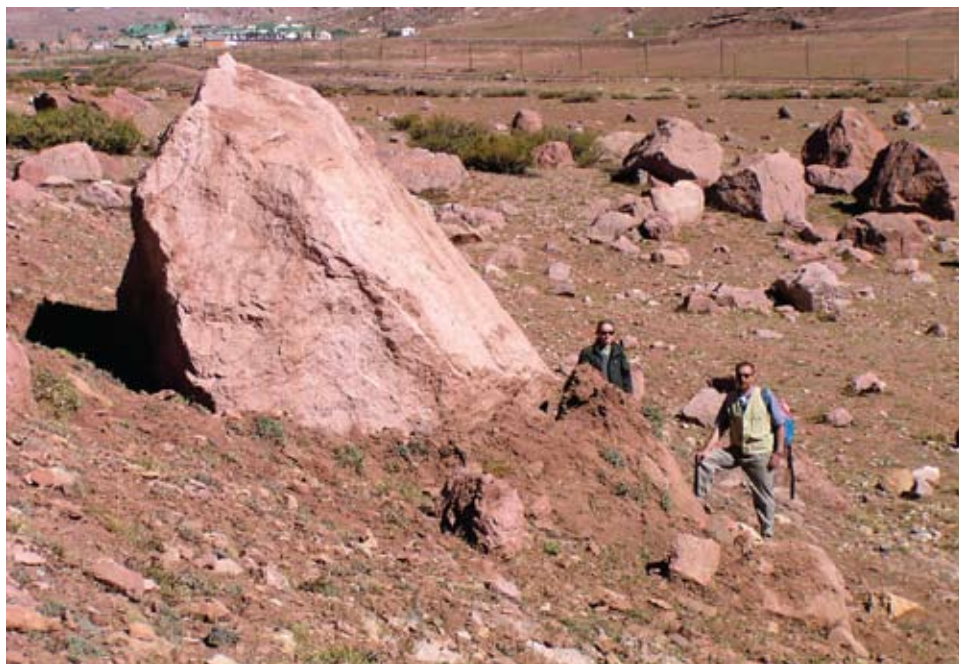
Figura A.3.5 Bloque caído semienterrado al pie del talud.

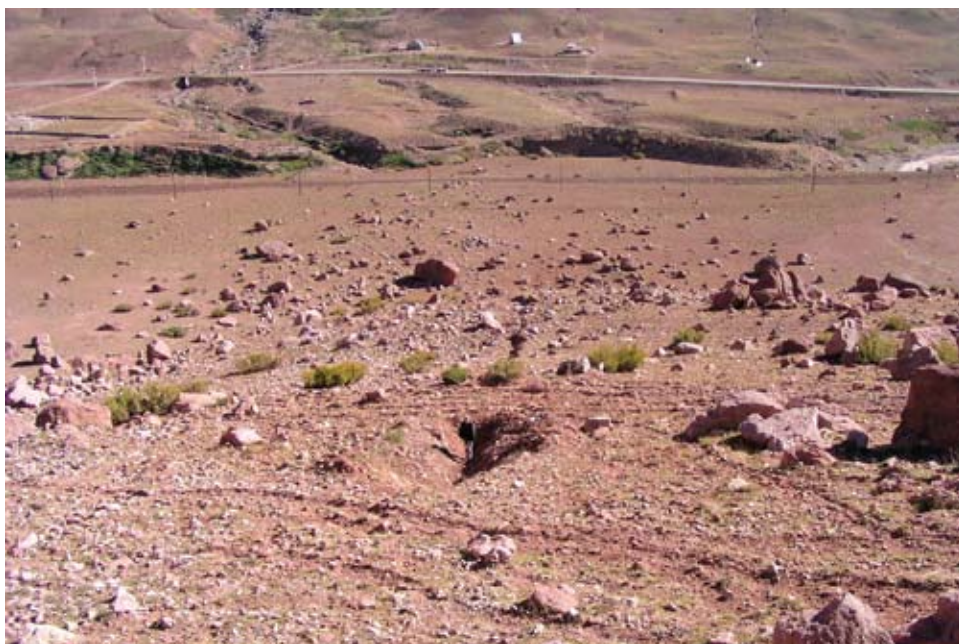
Figura A.3.6 Bloques caídos al pie de la ladera y sobre la terraza glacial. Forman la sombra de caídas que delimita el área afectada por estos movimientos.

En este sitio se puede observar también una serie de bloques que cayeron más allá de la base del talud y forman la sombra de caídas (Hungr et al., 1988) que indica la zona alcanzada por los bloques (Figura A.3.6).

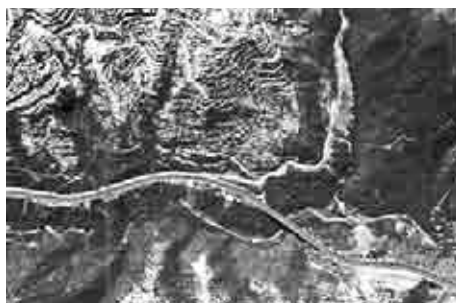
Figura A.4.2 Fotografía aérea de 1971, mostrando la Autopista y el Viaducto No. 1. Nótese como la ladera superior fue invadida por viviendas.

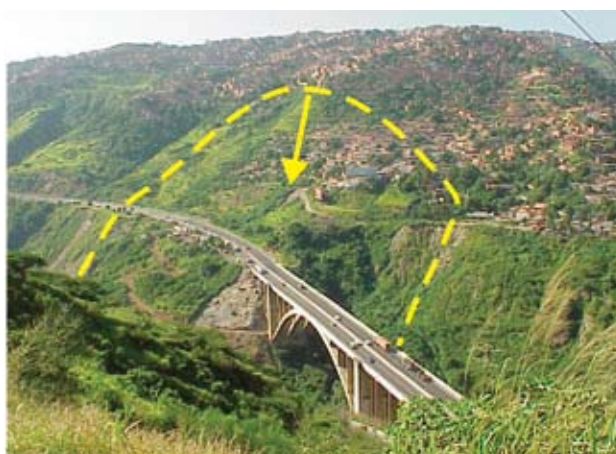
Figura A.4.3 Panorámica del lado Caracas del Viaducto No. 1, indicando los límites aproximados del macrodeslizamiento activo.

De acuerdo a los resultados de las mediciones geodésicas y de los inclinómetros, fue posible estimar las dimensiones de la masa en movimiento, la cual tiene un volumen del orden de los $6 \times 10^6 \text{ m}^3$, unas 14×10^6 de ton de peso (Figura A.4.3) y una superficie de deslizamiento esencialmente planar, inclinada unos 12° con la horizontal y ubicada a 33 metros por debajo de la cota de rasante del Viaducto No. 1.
