MOVIMIENTOS EN MASA EN LA REGIÓN ANDINA: UNA GUÍA PARA LA EVALUACIÓN DE AMENAZAS

Proyecto Multinacional Andino:
Geociencias para las Comunidades Andinas

PUBLICACIÓN GEOLÓGICA MULTINACIONAL

Preparado como una iniciativa interinstitucional,
 a través del Grupo de Estándares para Movimientos en Masa (GEMMA)

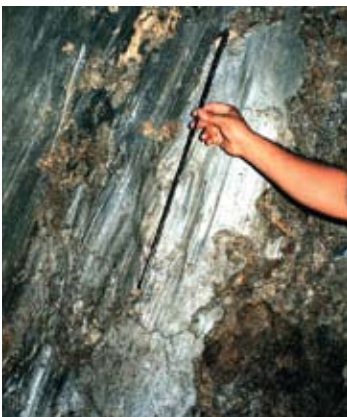
Figura A.4.4 Superficie pulida y estriada dentro de la brecha de falla encontrada en la galería exploratoria.

- El hallazgo de una brecha de falla geológica de unos 50 metros, medidos en sentido del rumbo de una de las galerías, la cual se excavó paralela al vector de desplazamiento del deslizamiento. Dentro de la galería fue posible interpretar al menos tres períodos de tectonismo, el primero de ellos caracterizado por estrías petrificadas, probablemente contemporáneo con la edad de la falla, y el último de ellos caracterizado por presencia de arcillas pulidas con estrías, de apariencia reciente, a juicio del autor atribuibles a eventos neotectónicos. Las Figuras A.4.4 y A.4.5 muestran las estrías de cizallamiento más recientes.
- No se encontraron flujos importantes de agua dentro de las galerías, que sugirieran a este factor como causa principal activante del deslizamiento. Algunos

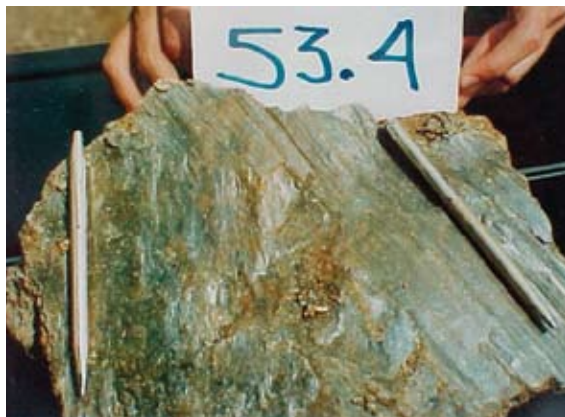
Figura A.4.5 Dos generaciones de estrías y superficies pulidas (slickensides), en muestra obtenida en la galería exploratoria.

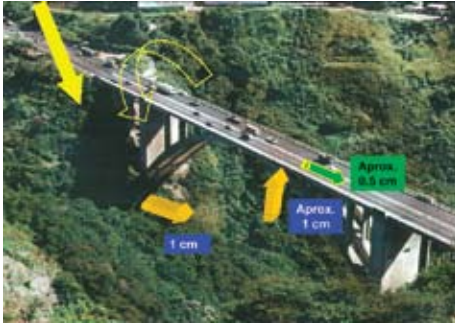
Figura A.4.6 Relación entre los desplazamientos en la estructura, debido al empuje del macrodeslizamiento.

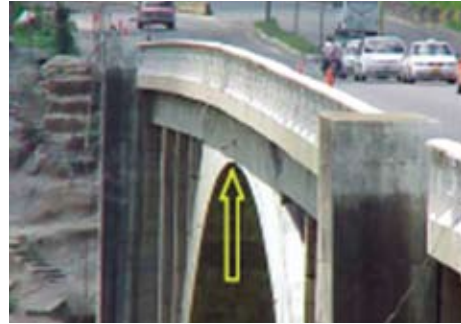
Figura A.4.7 Ascenso de la clave del arco debido al cierre de su cuerda por el empuje del deslizamiento. El ascenso para noviembre 2005, era de 80 cm.

Cabe destacar que el empuje del macrodeslizamiento sobre la estructura originó que progresivamente los arcos se fuesen cerrando y como consecuencia el tablero iba ascendiendo. Asimismo, la estructura se desplazaba hacia el lado La Guaira. Por cada centímetro que se cerraba el arco, el tablero ascendía aproximadamente lo mismo, y la estructura se desplazaba horizontalmente 0,5 cm hacia el Lado La Guaira. Dado que el vector de desplazamiento del deslizamiento forma un ángulo de unos 40° con el eje del Viaducto, y considerando que la ladera del Lado La Guaira está estable, el Viaducto fue afectado por una flexión horizontal importante (Figura A.4.6). Asimismo, las mediciones han dado como resultado que para noviembre 2005, el tablero había ascendido unos 80 cm en la zona de la clave, y para el 4 de enero dicho ascenso había alcanzado 116 cm (Figura A.4.7).

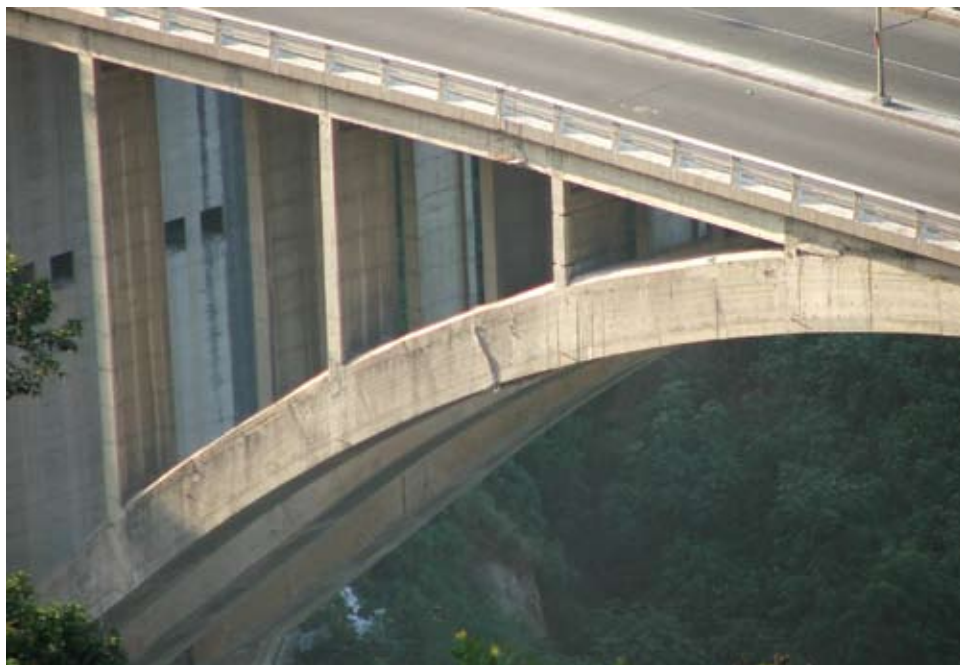
Figura A.4.8 Rotura del arco Este como consecuencia del evento del 5 de enero de 2006.

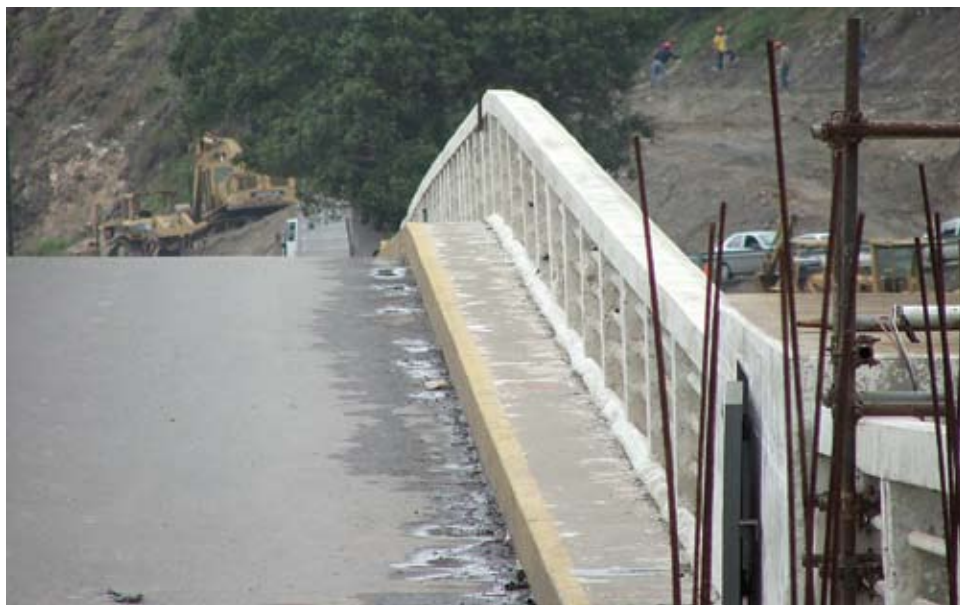
Figura A.4.9 Vista de la deformación vertical del tablero en la sección fracturada el 5 de enero 2006. Para la fecha de la foto, la deformación vertical de dicha sección era de 167 cm. Fotografía tomada el 9 de marzo de 2006, 10 días antes del colapso del Viaducto.

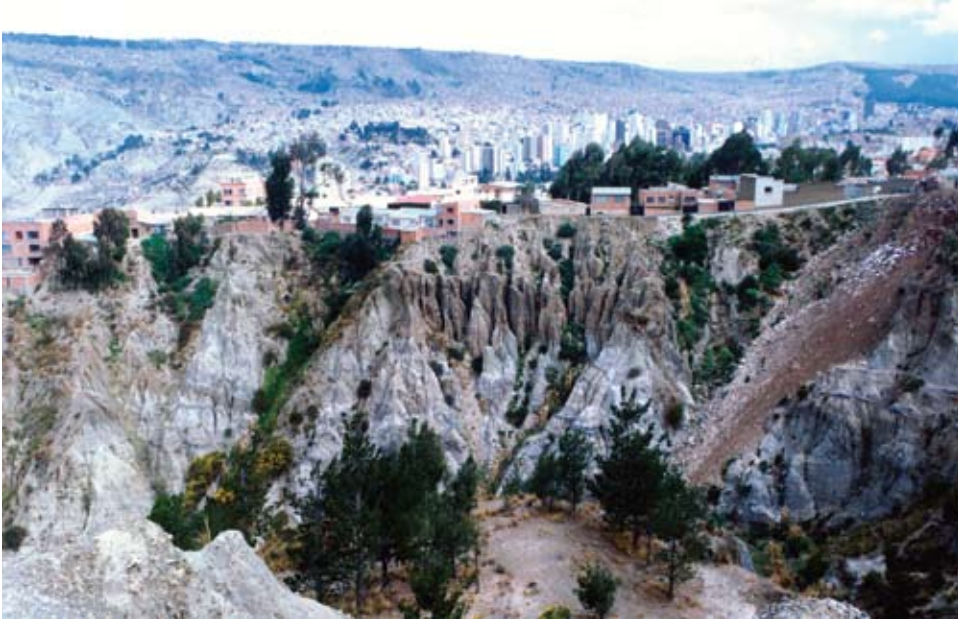
Figura A.5.1 Vista general de la calle Donoso Tórrez en la zona San Isidro, antes del primer deslizamiento. Se observa la intensa erosión en los depósitos de grava, los cuales delimitaron el plano de rotura. La erosión diferencial desarrolló altas pirámides de gravas que por la fuerza de la gravedad arrastraron el resto de los materiales y viviendas.

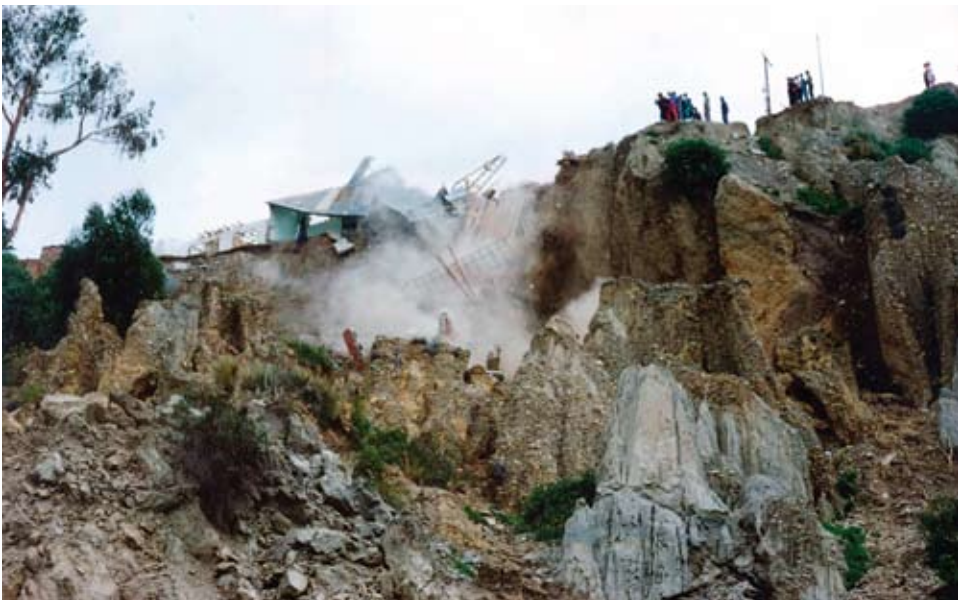
Figura A.5.2 Momento cuando se producía el primer deslizamiento, es notable la altura y verticalidad del talud.

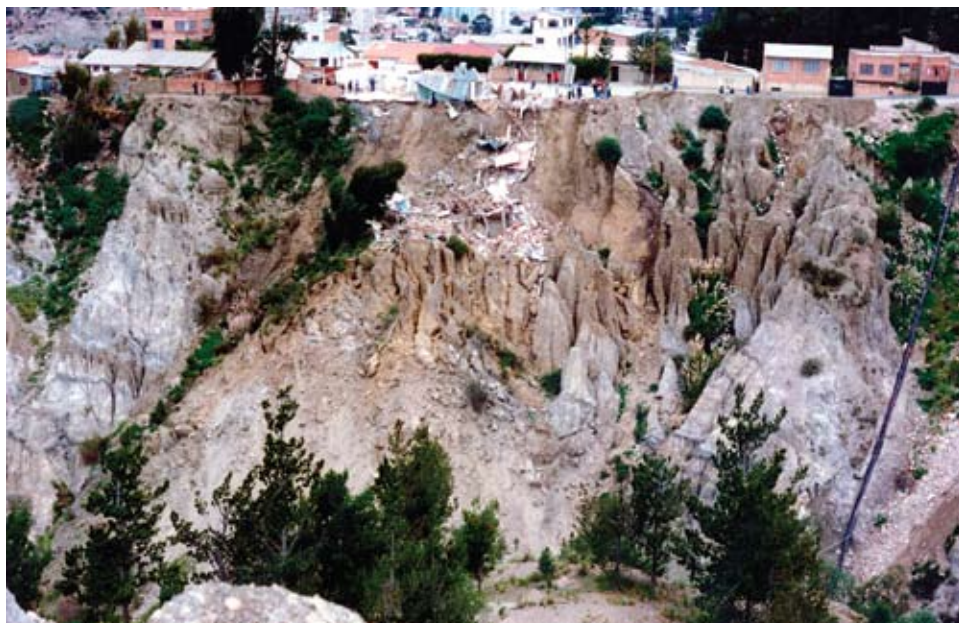
Figura A.5.3 Vista general del primer deslizamiento rotacional. Gran parte de las pirámides de grava fueron arrastradas por el deslizamiento.

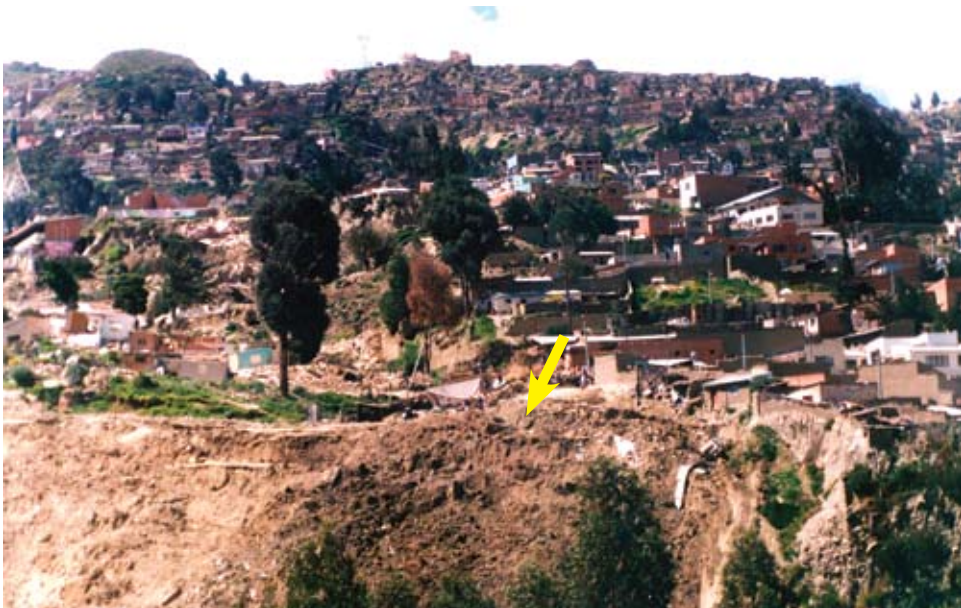
Figura A.5.4 Vista del segundo deslizamiento rotacional de San Isidro, que destruyó gran parte de las viviendas del sector. Se observa el desnivel y el hundimiento en la cabeza del deslizamiento rotacional. El material de color rojo, fue extraído de un banco de préstamo con el que se pretendía generar una cuña al pie del deslizamiento, trabajo que finalmente no se ejecutó debido al colapso total de la ladera.

En conclusión, el movimiento en masa ocurrido en San Isidro fue un deslizamiento rotacional de mediana magnitud (García, 2001). Entre los factores que contribuyeron al mismo se destacan los siguientes:

- Talud vertical de alta pendiente sobrecargado por viviendas.
- Altura del talud de aproximadamente 35 m.
- Intensos procesos erosivos que disgregaron los depósitos gravosos.

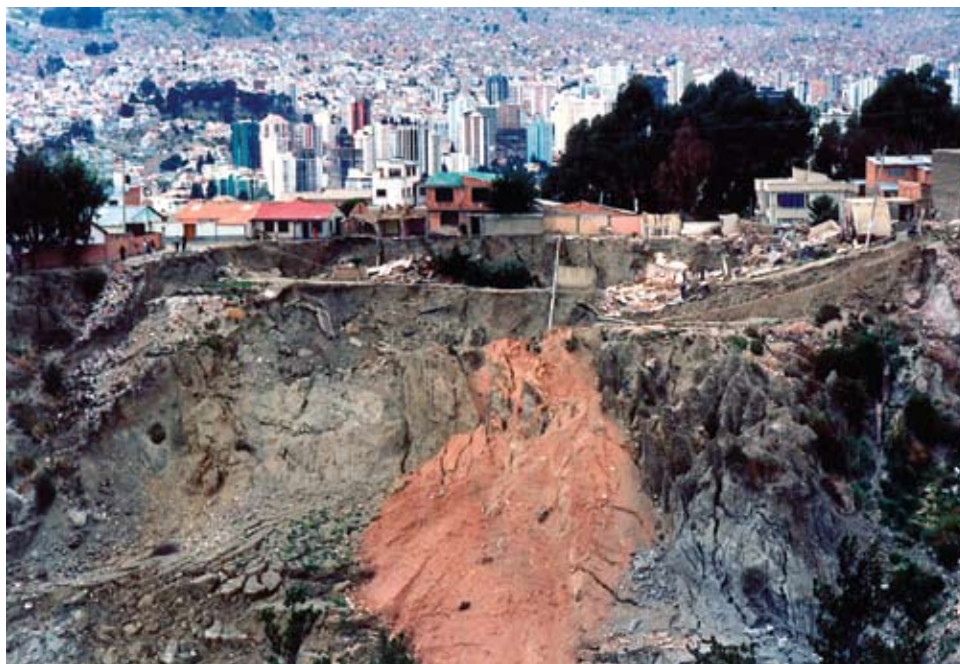
Figura A.5.5 Detalle del material deslizado al pie del talud en la zona de San Isidro.

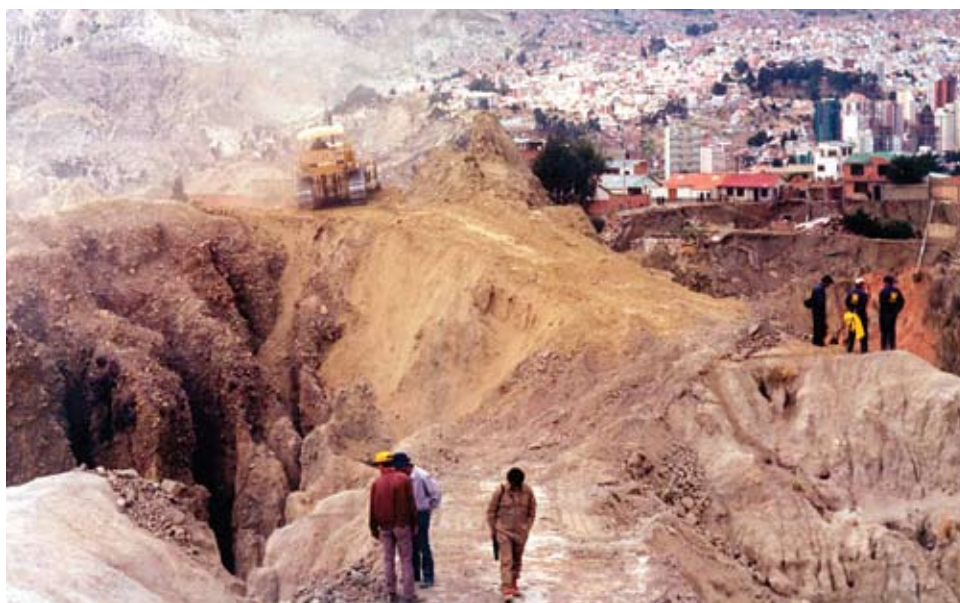
Figura A.5.6 Inicio de los trabajos de rehabilitación del deslizamiento de San Isidro en base a movimiento de grandes volúmenes de tierra, para generar una cuña resistente al pie del deslizamiento.

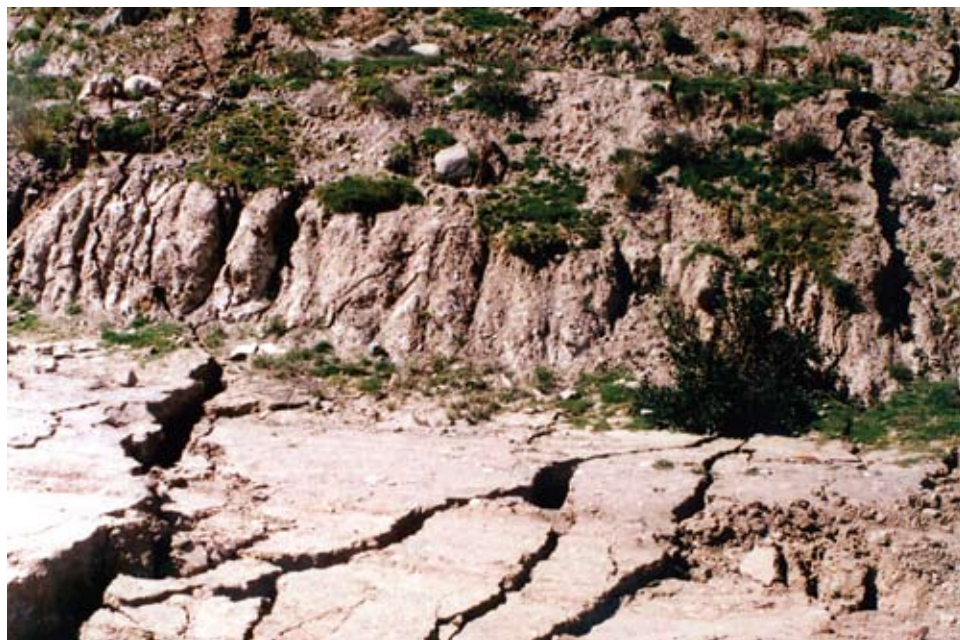
Figura A.7.1 Detalle de las grietas radiales al pie del deslizamiento en la zona de acumulación.

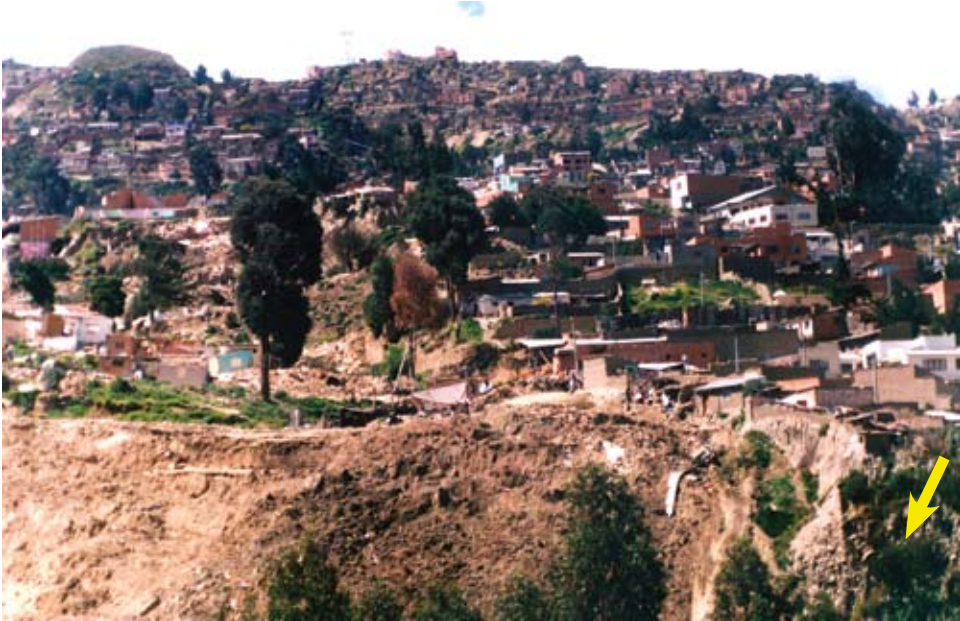
Figura A.7.2 Vista general de la margen izquierda (Sur Este) del deslizamiento de Cuarto Centenario. Al fondo se aprecia parte de la edificación del Colegio Pedro Bóveda que fue parcialmente destruido.

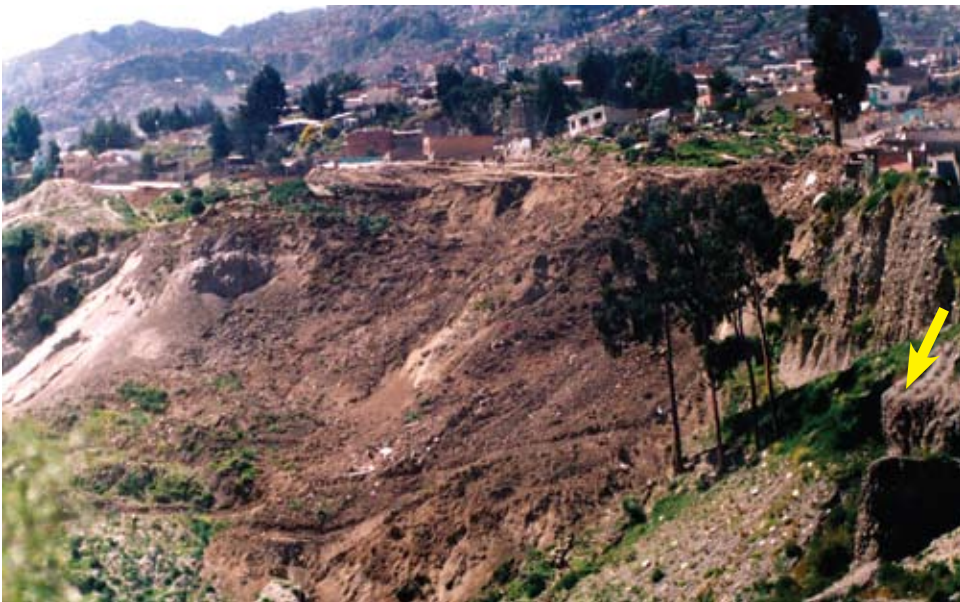
Figura A.7.3 Vista general del deslizamiento rotacional de Cuarto Centenario. Se observa la parte media del deslizamiento, donde las viviendas fueron totalmente destruidas. Se observa también el abrupto incremento de la pendiente hacia el pie del deslizamiento.

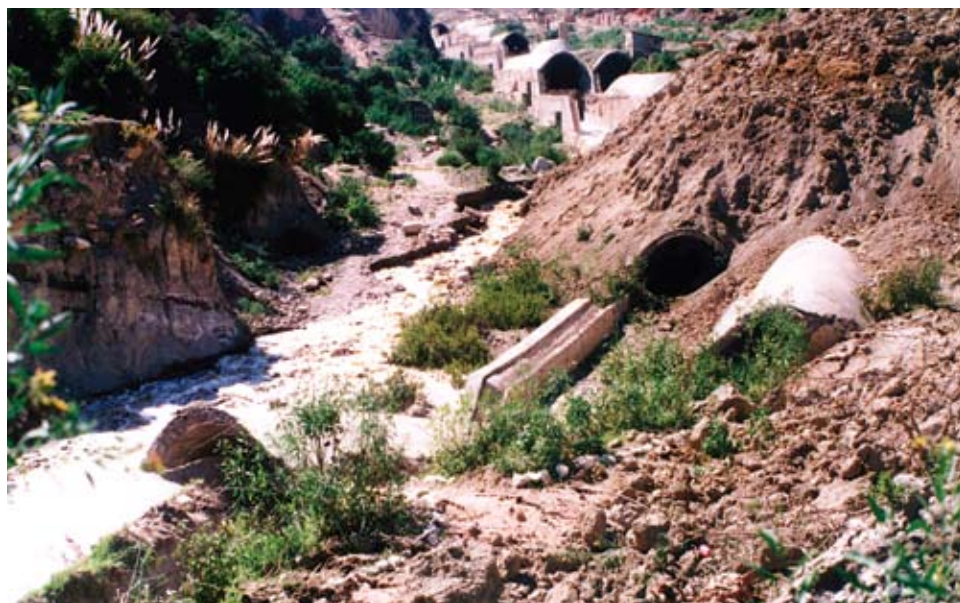
Figura A.7.4 Vista lateral del material deslizado y la destrucción de los dos cañones del embovedado del río Orkojahuirra que se encontraba en construcción. También se observa la acumulación de material característica de un deslizamiento rotacional.

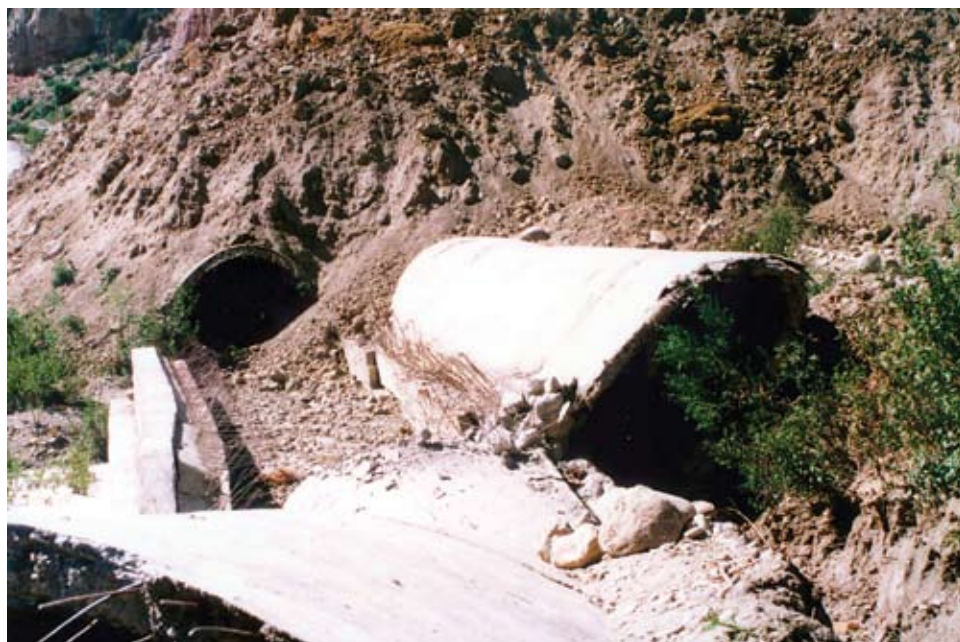
Figura A.75 Detalle de la destrucción de los cañones del embovedado del río Orkojahuirá que fueron levantados y rotados.

un pequeño deslizamiento rotacional en la parte media (Figura A.7.2). La superficie de falla inicialmente poco profunda se propagó hasta alcanzar más de 80 m de profundidad, levantando y volcando los dos cañones de bóveda del río Orkojahuirra construidos al pie del talud (Figura A.7.3).

Finalmente, cabe mencionar que el Gobierno Municipal de La Paz construyó la moderna Avenida René Zabaleta, sobre los dos cañones de la bóveda del río Orkojahuirá (Figura A.75), que fueron reconstruidos y recubiertos con material seleccionado. De este modo se generó una cuña al pie del deslizamiento que estabilizó parcialmente el sector. Además, se construyó un canal que atraviesa casi todo el deslizamiento y capta los flujos superficiales de los manantiales, las aguas pluviales e incluso conduce las aguas servidas de las viviendas aledañas hacia el río Orkojahuirá, que lamentablemente cumple la función de colector de aguas de alcantarilla. Es importante puntualizar que algunos de los habitantes afectados por este fenómeno de movimientos en masa están volviendo a ocupar sus antiguos terrenos, sin considerar el riesgo que esta acción conlleva.

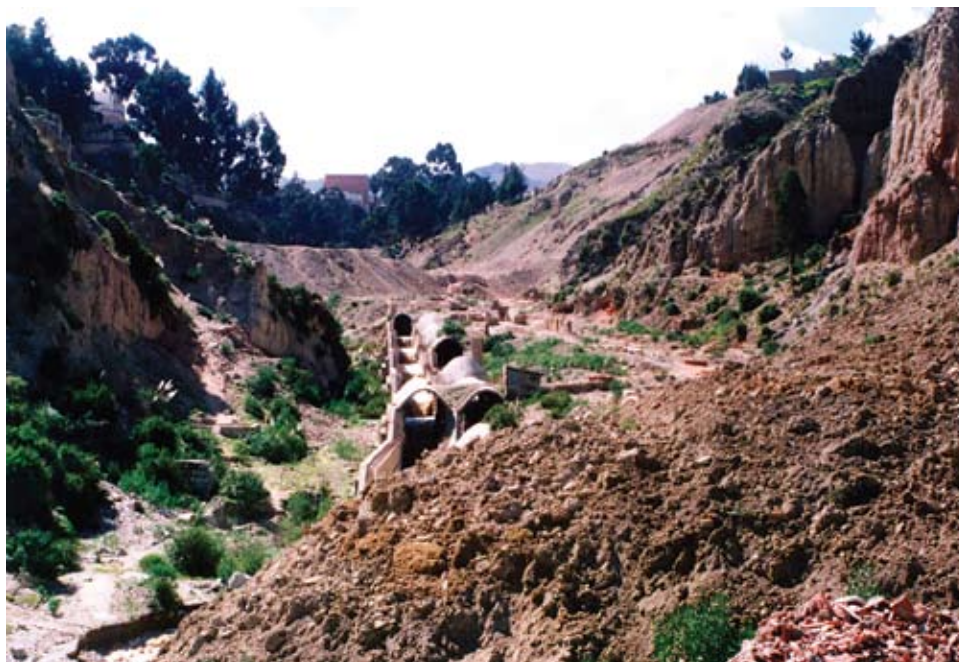
Figura A.7.6 Detalle de la zona de acumulación del deslizamiento rotacional de Cuarto Centenario. Al fondo se observan los dos cañones del embovedado del río Orkojahuirá que estaban siendo construidos.

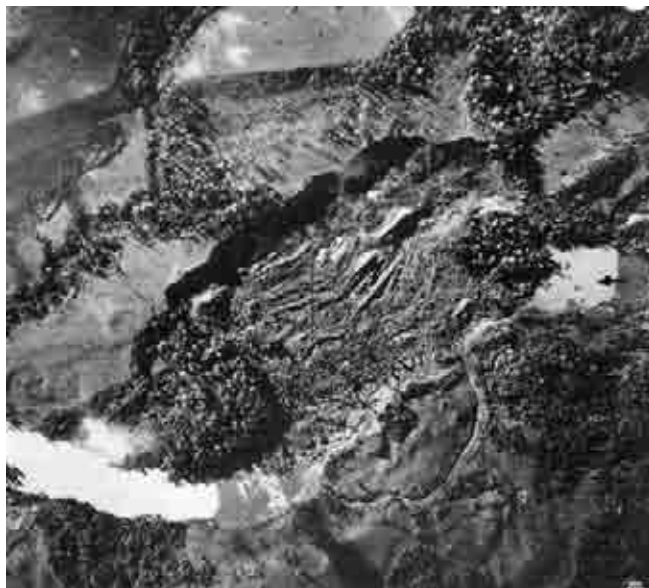
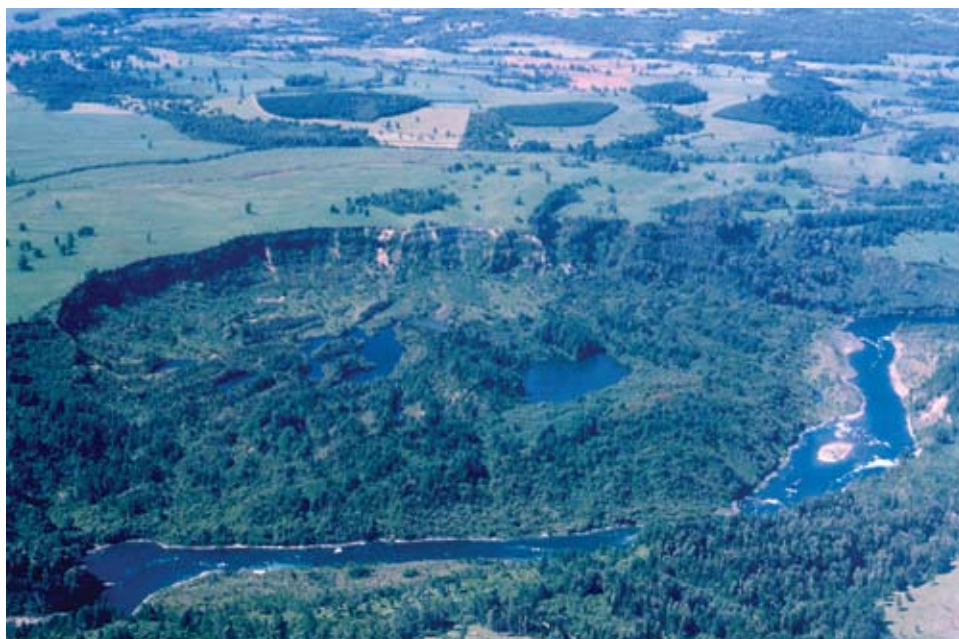
Figura A.8.1 (a) Fotografía aérea que muestra un deslizamiento en el río San Pedro que siguió al sismo de 1960. Se observa la obstrucción del cauce fluvial que aguas arriba represó al lago Riñihue (Fotografía ENDESA) (b) Vista actual del sector deslizado y nuevo curso del río San Pedro (Fotografía A. Hauser).

Como consecuencia inmediata de los deslizamientos, se produjo un bloqueo del curso del río San Pedro y consecuentemente un ascenso de 26,5 m en el nivel del lago Riñihue acumulado durante los 63 días posteriores. El riesgo inminente para la población ribereña, incluso de la zona costera de Valdivia ubicada aguas abajo, obligó a la adopción de medidas preventivas urgentes entre las que se incluyó la evacuación de algunos sectores y la excavación de canales para el drenaje controlado de la presa formada por el material deslizado.

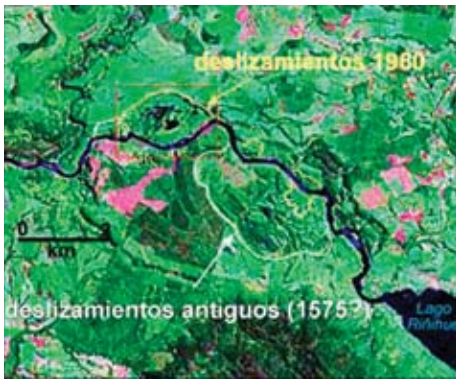
Figura A.8.2 (a) Esquema de distribución de los deslizamientos de mayo de 1960 y aquellos antiguos probablemente de 1575 (b) Esquema geomorfológico de un deslizamiento multirotacional (Hauser, 2000; modificado de Davis y Karzulovic, 1963).

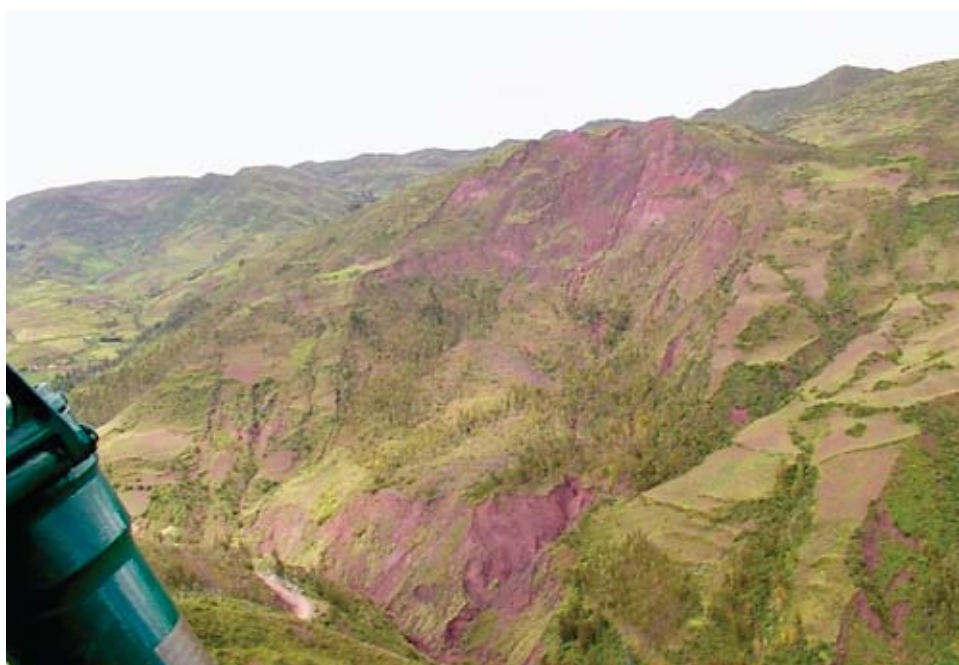
Figura A.9.2 Vista aérea del deslizamiento de Huamancharpa, situado en la margen izquierda del río Huancaro.

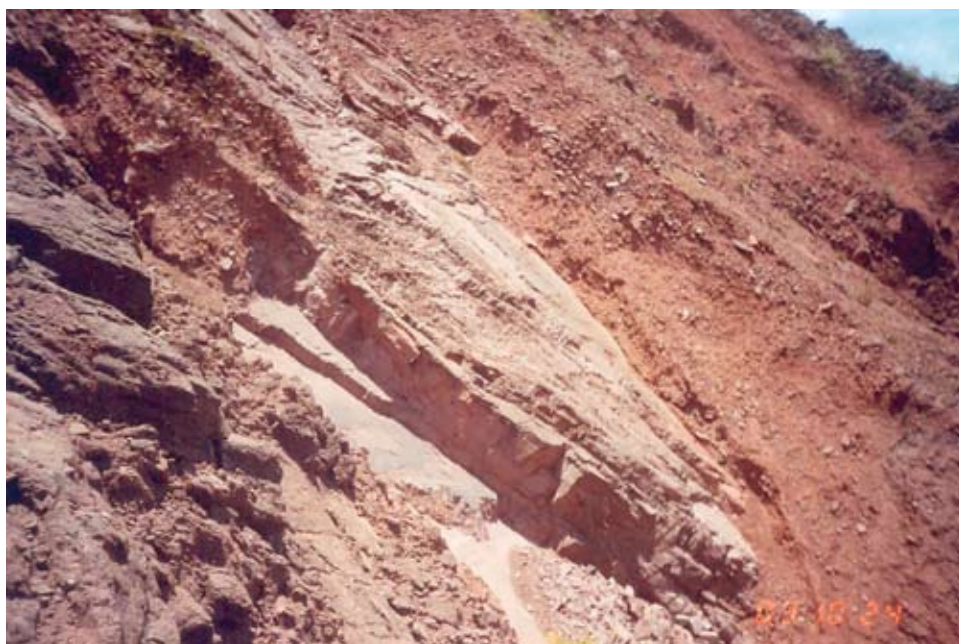
Figura A.9.3 Detalle del movimiento traslacional controlado por la estratificación de la roca arenisca.

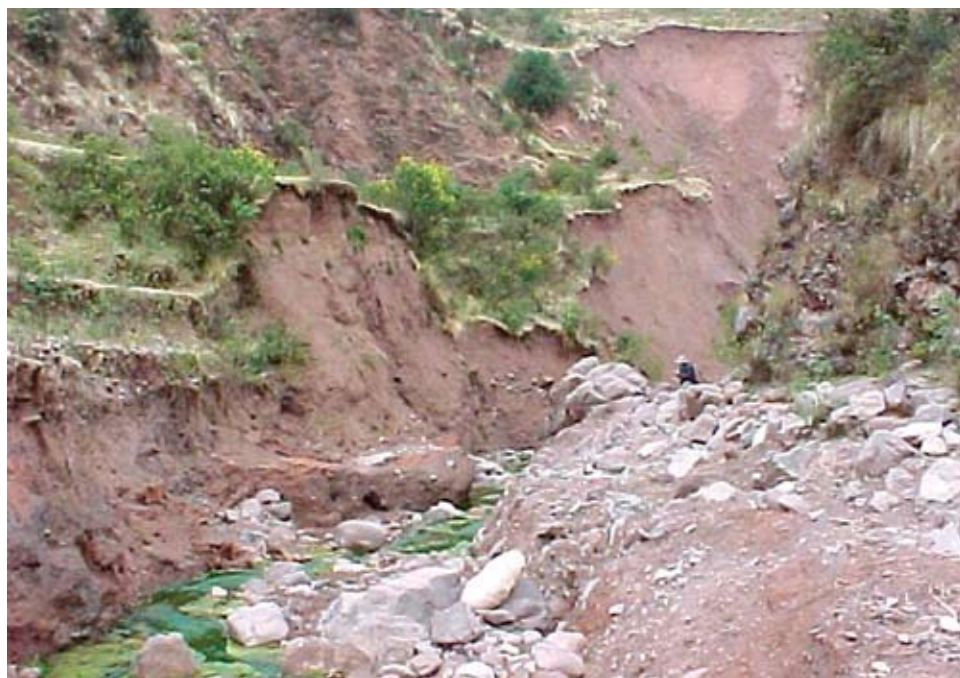
Figura A.9.4 Cauce del río Huancaro aguas arriba del sitio de deslizamiento de Huamancharpa en donde se notan varios deslizamientos expuestos a la erosión del río.

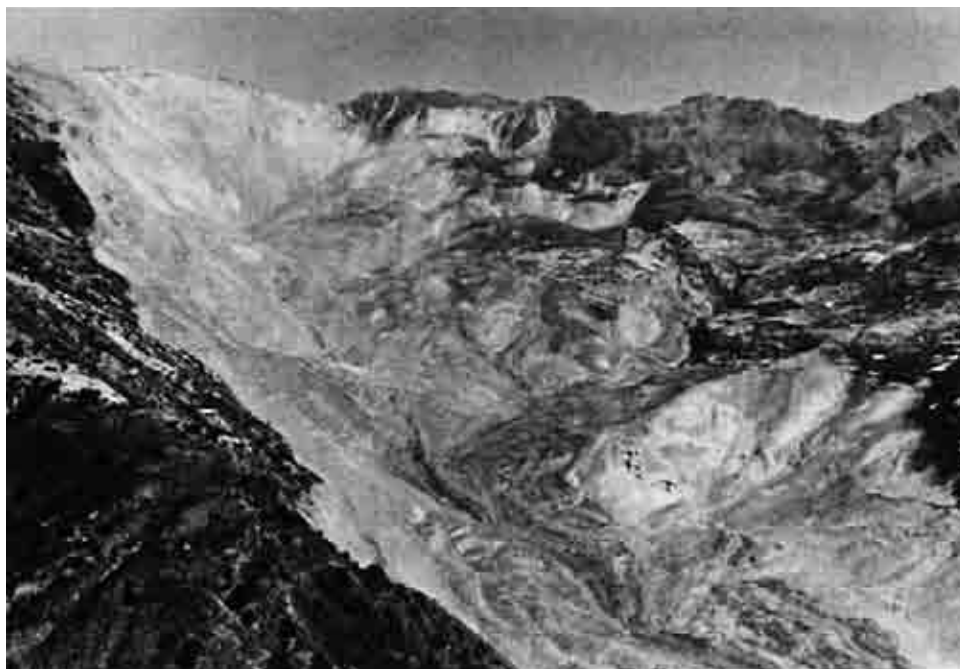
Figura A.10.4 Vista oblicua del lado oeste del deslizamiento de Mayunmarca (Fotografía S.A.N.).

La falla inicial ocurrió como un deslizamiento traslacional a lo largo de la estratificación que buza a favor de la pendiente (Chang y Alva, 1991) (Ver Figuras A.10.2, A.10.3 y A.10.4). El deslizamiento tuvo una forma rectangular, con una longitud aproximada de 6 km, un ancho promedio de 1 km, un espesor de aproximadamente 150 m y una pendiente promedio de 30°. La corona, de forma semicircular, se localizó a 4.200 m.s.n.m y al pie de ella quedaron escarpes de hasta 15 m de altura, así como grietas de hasta 2 m de ancho. El movimiento desplazó un volumen de material de 1.600 millones de m³ a una velocidad de 140 km/h. Este material se acumuló en el cauce de río Mantaro a 2.600 m.s.n.m en una extensión de 1,5 km de ancho y 170 m de altura (Chang y Alva, 1991) (ver Figura A.10.5).

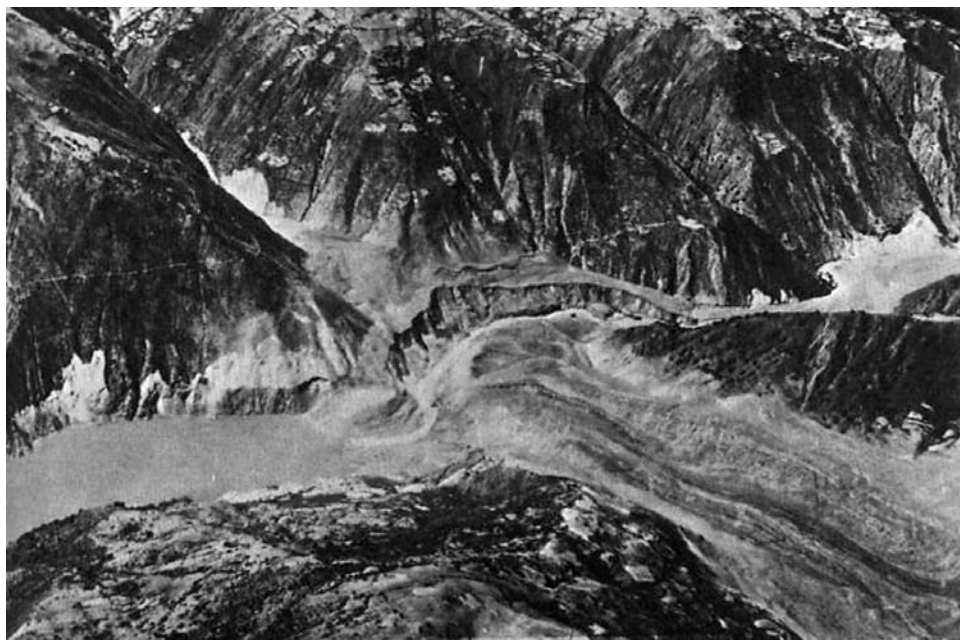
Figura A.10.5 Vista del lado este, margen izquierda del río Mantaro (quebrada Tinte), y el repesamiento originado por el deslizamiento (Fotografía S.A.N.).

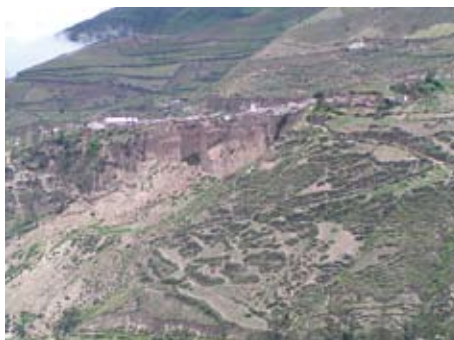
Figura A.11.3 Sección transversal del deslizamiento de Guasuntos.

El deslizamiento que ocurrió el día 3 de febrero de 2000, involucró un gran bloque que se desplazó siguiendo un mecanismo rotacional cuya superficie de falla presentó una inclinación de 70° en la zona del escarpe principal, hacia el costado sur del terreno. Se estima que el volumen de material desplazado fue de $1'800.000 \text{ m}^3$ (Figuras A.11.2 y A.11.3).

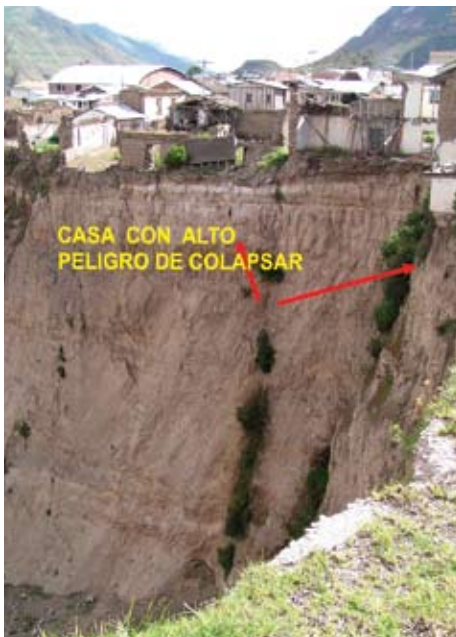
Figura A.11.4 Vista del escarpe principal del deslizamiento y viviendas en riesgo sobre la corona.

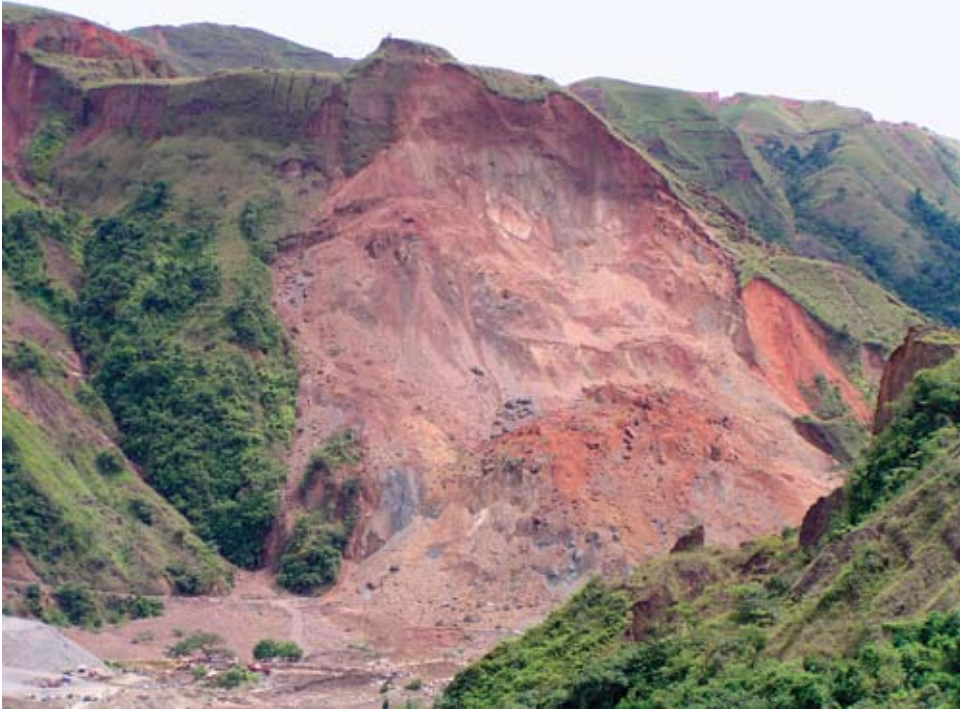
Figura A.12.2 Deslizamiento ocurrido en 1952 (Fotografía tomada en 1994, cortesía Gobierno Municipal de Tipuani).

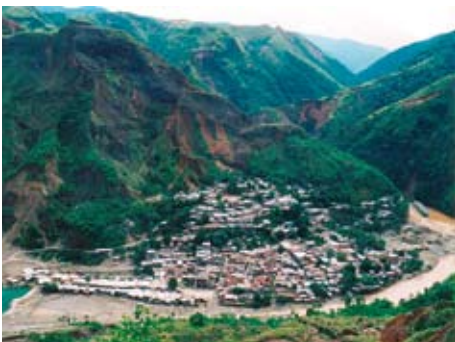
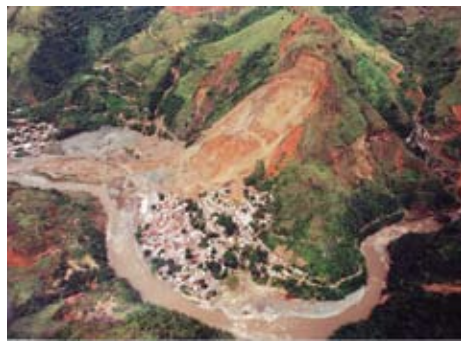
Figura A.12.3 Chima (a) antes y (b) después del deslizamiento ocurrido el 31 de marzo de 2003.

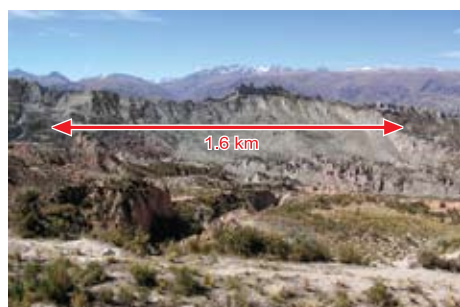
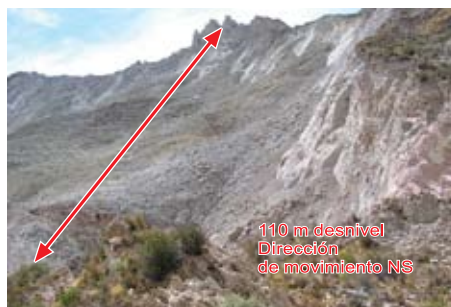
Figuras A.13.2 (a) Corona del deslizamiento Allpacoma (dirección del movimiento) y (b) desnivel.

La corona del deslizamiento tuvo una longitud de aproximadamente 1,6 km y la profundidad de la superficie de falla un máximo de 110 m (Figura A.13.2a y 2b). La longitud del desplazamiento fue de 600 m y el volumen total aproximado de la masa deslizada de $70 \times 10^6 \text{ m}^3$. El deslizamiento se movió en dirección norte-sur y se convirtió en un flujo de detritos seco en la zona distal (Hermanns, 2004a). Por su velocidad, este movimiento ha sido clasificado como del tipo muy rápido según la clasificación de Cruden y Varnes (1996). Esta velocidad fue estimada tomando en cuenta la distancia de viaje y los testimonios de los habitantes que escucharon los sonidos del movimiento durante 3 horas esa noche. De acuerdo con las observaciones de campo no hubo remontamiento (runup) sobre la ladera opuesta a la zona de arranque, lo cual prueba que el movimiento no fue violento. La deformación que sufrió el material deslizado varió mucho desde la zona proximal a la distal del movimiento. En la primera se encuentran grandes bloques (100 m^3) movilizados con poca deformación interna, como lo demuestra una casa ubicada en uno de ellos, que aún después de desplazarse 25 m se conservó intacta. En cambio en la zona distal la deformación fue muy importante, siendo la roca intensamente fragmentada, principalmente en el centro del movimiento.

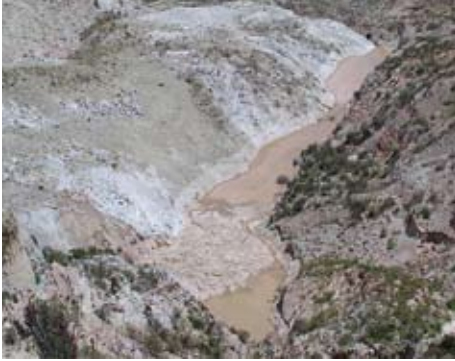
Figura A.13.4 Abanico aluvial producido por el colapso parcial del dique superior y depositado en represa inferior.

A comienzos de noviembre, el dique de la cuenca inferior no fue revisado por su difícil acceso. Pero entre el 23 de noviembre y el 13 de diciembre de 2004, se pudo observar filtración de agua debida al lavado de materiales finos en los depósitos que conformaban la presa. Este fenómeno de tubificación generó un equilibrio dinámico entre la entrada y la salida de agua a la cuenca, pues estabilizaba el nivel de la laguna cuando éste se hallaba 2 m por debajo del tope del dique natural (Hermanns, 2005). Se evitó de este modo la acumulación de 10.500 m^3 con los que se hubiera colmatado la presa inferior. Un mes más tarde, en enero de 2005, el lavado de la presa natural había generado un túnel de 2,5 m de diámetro. Esta evolución permitió el desagüe lento y progresivo de la cuenca inferior, evitando así la generación de un aluvión que seguramente se hubiera producido, si el colapso del dique natural hubiese sido brusco. Tal situación salvó a las poblaciones ubicadas aguas debajo del sitio de represamiento.

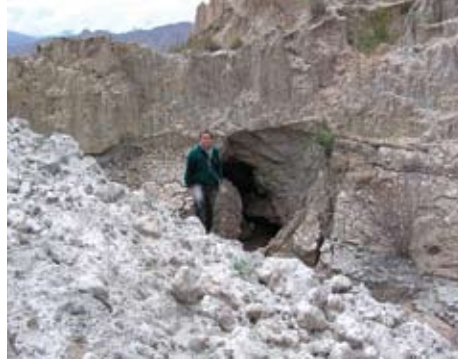
Figura A.13.5 La formación del túnel previno el colapso del represamiento que probablemente hubiera ocurrido al colmatarse la laguna.

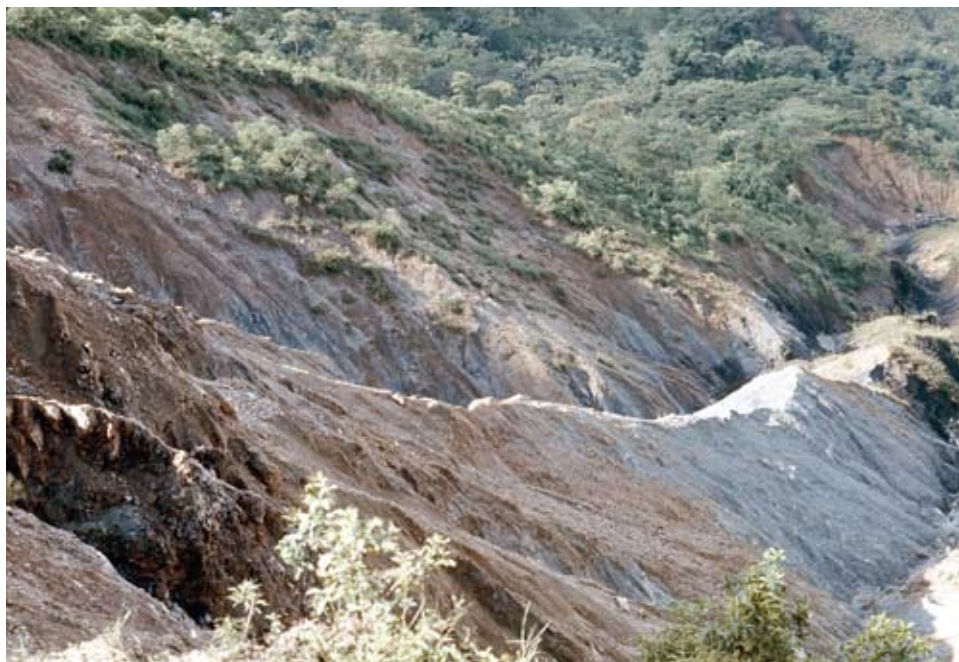
Figura A.15.2 Ladera profundamente socavada por erosión a finales del período 1964–1970.

Durante la construcción de la variante de El Mirador en 1964, gran parte de los materiales excavados se descargó sobre la ladera, arrasando completamente la vegetación y exponiendo saprolito y roca intensamente cizallada en la ladera oriental del Filo de Buenavista. Por otra parte, las alcantarillas de la variante no fueron provistas de obras adecuadas de entrega, para evitar la acción erosiva en el material expuesto en la parte baja, muy sensible a la erosión. Como consecuencia, a mediados de 1964 se inició un grave proceso erosivo remontante, el cual 4 años más tarde alcanzó el borde de la carretera. (Figuras A.15.2 y Figuras A.15.3) Se formaron inicialmente dos cárcavas y con el tiempo una profunda hondonada. El material evacuado por la erosión avanzó casi dos kilómetros hacia abajo, donde se acumuló un extenso cono de deyección sobre la margen izquierda del río Guatiquía. (Figura A.15.4). Debido al progreso de la erosión hacia el occidente, la carretera debió ser reubicada varias veces hacia el interior del Filo incrementándose progresivamente la altura del talud interior de corte y a mediados de 1969 se desencadenó una falla de talud que la involucró completamente en una longitud de 300 metros.

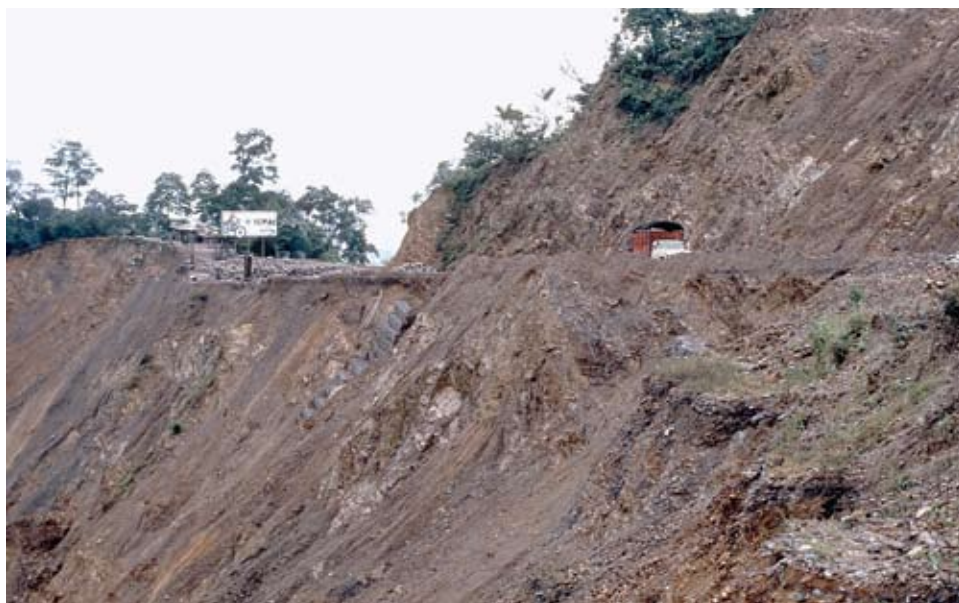
Figura A.15.3 Se observan los efectos de la erosión remontante que comienza a afectar la carretera en 1970.

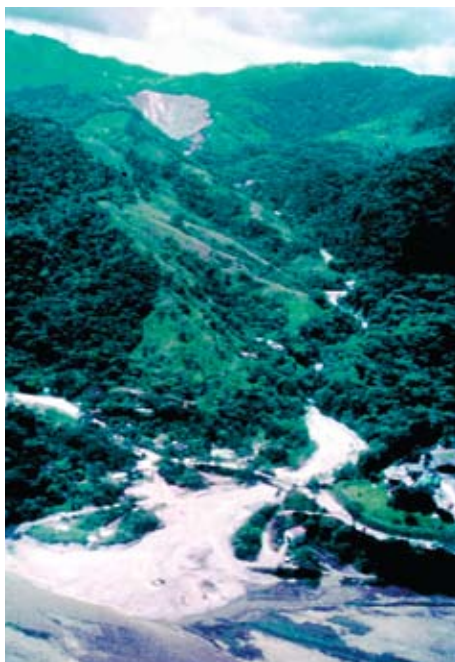
Figura A.15.4 Panorámica del sitio del Mirador tomada en un estado avanzado del proceso: al fondo se observa la cárcava en primer plano la zona de deyección de los flujos de detritos causados por la erosión. Solo después que se controló la erosión, fue posible controlar el enorme deslizamiento que involucró la carretera.

Se adelantó un programa integrado de recuperación consistente en una galería de drenaje y una pantalla anclada destinadas a estabilizar el enorme deslizamiento y drenar el terreno, pero se consideró que estas obras no serían efectivas si antes no se controlaba el proceso erosivo que mantenía activo el deslizamiento desde hacía varios años. Estas obras consistieron en un sistema de diques de fijación de sedimentos y corrección torrencial, complementados con obras de fijación de orillas. Una vez se controló el proceso erosivo se construyeron las obras de ingeniería destinadas a estabilizar el deslizamiento. Durante el período de construcción de estas obras se debió relocalizar nuevamente la variante en un tramo de 30 metros.

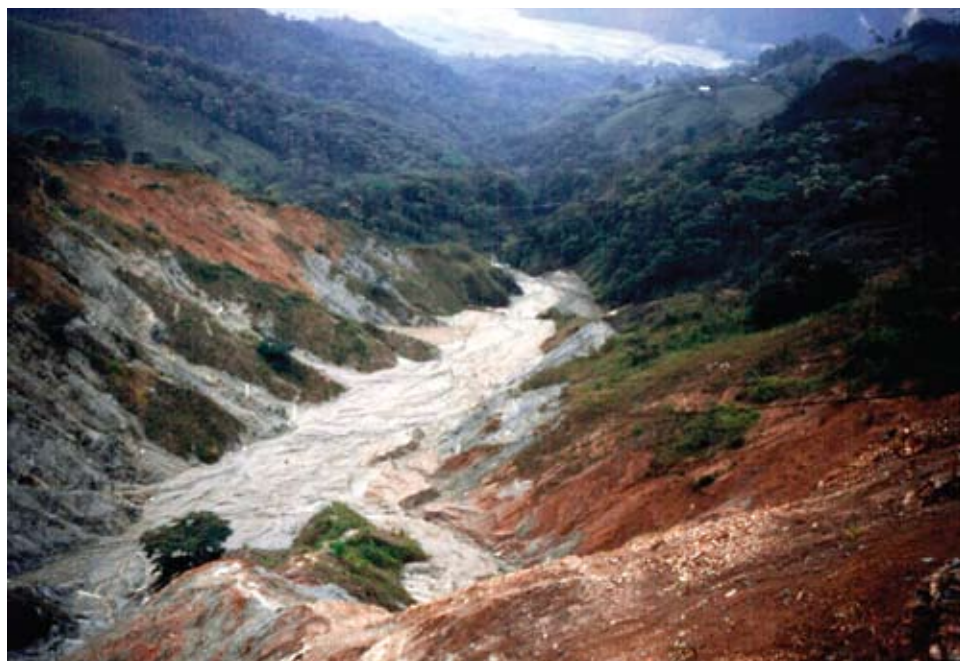
Figura A.15.7 Si se compara el estado de la ladera en 1971 (Figura A.15.2), con la situación en el año 2000, se puede tener una idea de la bondad de las obras de recuperación del sitio. Pero si se compara el costo de esta recuperación (11 millones de dólares) con el costo que hubiera tenido haber construido las obras de entrega controlada de las alcantarillas (US\$ 20.000) salta a la vista la importancia de la prevención. Desafortunadamente en Sudamérica se tiene muy poca información sobre los costos directos e indirectos de los deslizamientos.

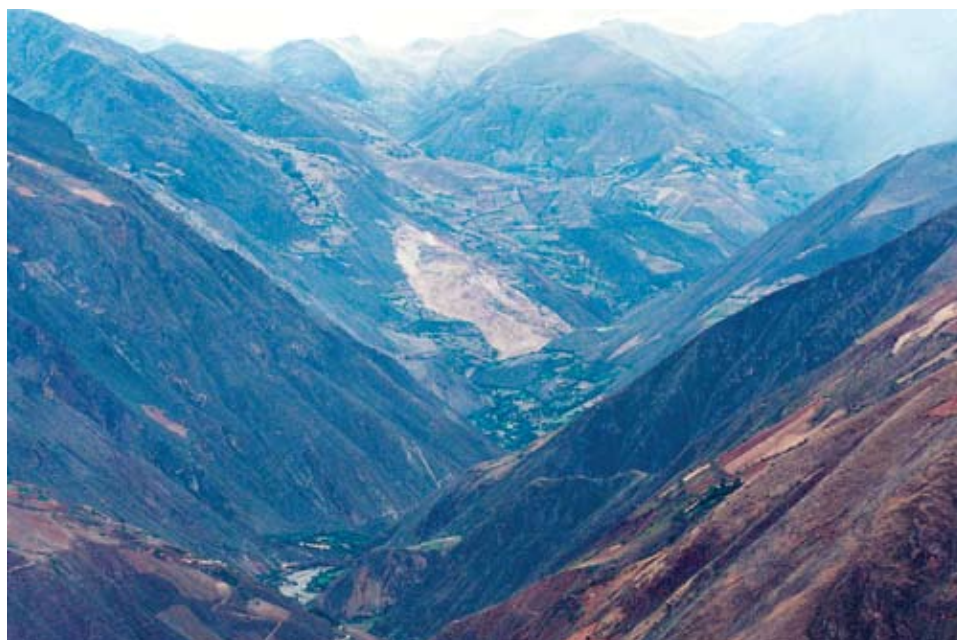
Figura A.16.1 Vista panorámica del valle del río Buldibuyo en donde se distingue el escarpe de un deslizamiento antiguo así como la forma escalonada del depósito. Se distingue asimismo el trazo de una falla antigua y la ladera con morfología de tipo estructural.
