MOVIMIENTOS EN MASA EN LA REGIÓN ANDINA: UNA GUÍA PARA LA EVALUACIÓN DE AMENAZAS

Proyecto Multinacional Andino:
Geociencias para las Comunidades Andinas

PUBLICACIÓN GEOLÓGICA MULTINACIONAL

Preparado como una iniciativa interinstitucional,
 a través del Grupo de Estándares para Movimientos en Masa (GEMMA)

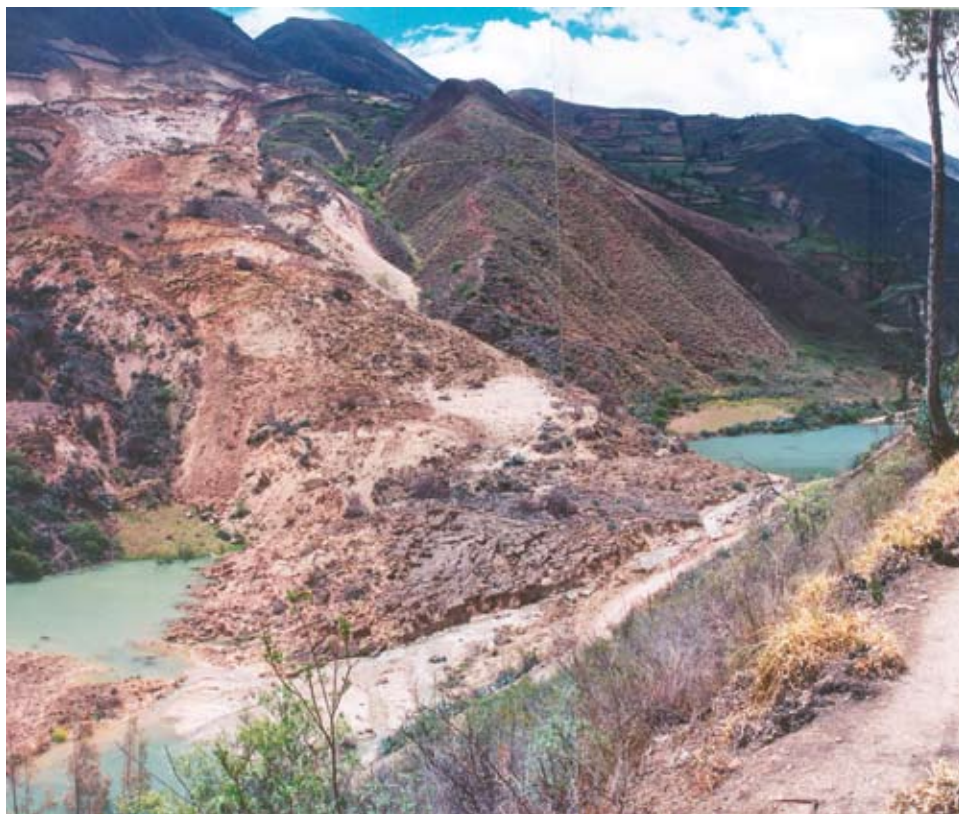
Figura A.16.3 Vista del deslizamiento de Auyos y Asia en la margen derecha del río Buldibuyo. Se distinguen las zonas de embalse aguas arriba de Tollos y las dos lagunas formadas.

fue menos violento pero también alcanzó a contribuir con el represamiento del río Buldibuyo. Hacia este flanco el deslizamiento quedó limitado por la quebrada Roja, donde se aprecia un macizo rocoso sedimentario compuesto de conglomerados y areniscas rojas (Zavala y Vilchez, 2003). Debido a estos movimientos se originaron las dos lagunas que muestra la Figura A.16.3 y a las que posteriormente se les abrió un canal para su drenaje.

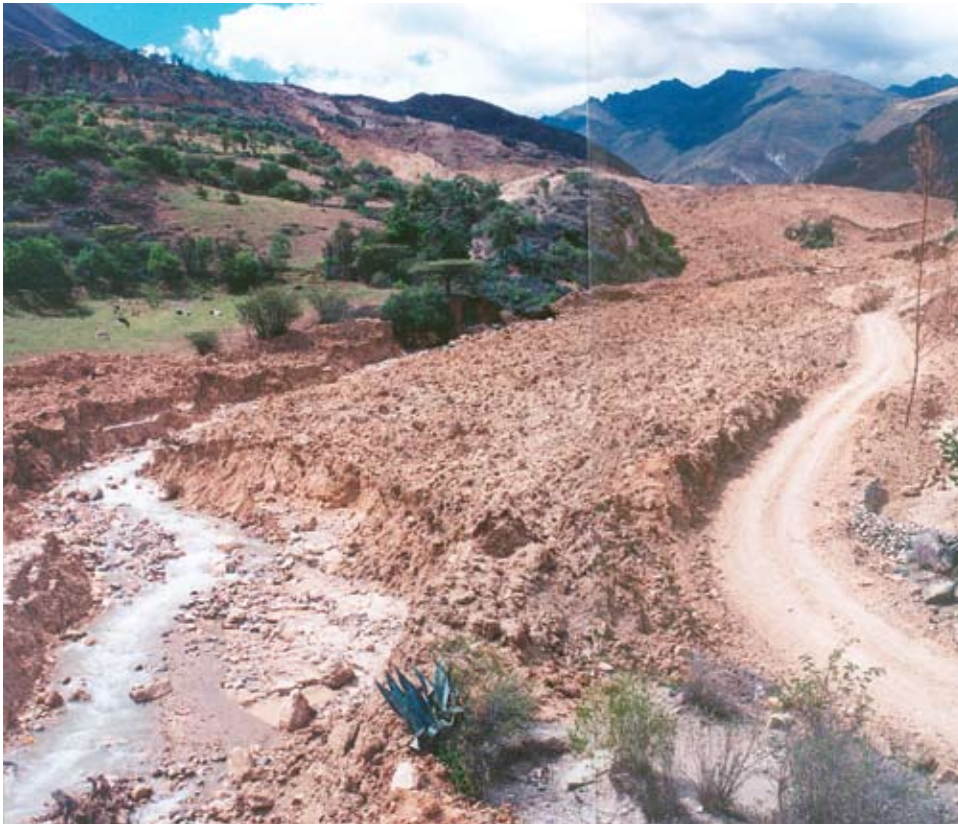
Figura A.16.4 Cauce aguas abajo de Tollos que fue abierto por el río después del embalse. Se distingue la naturaleza del material, el espesor del depósito y la altura del embalse.

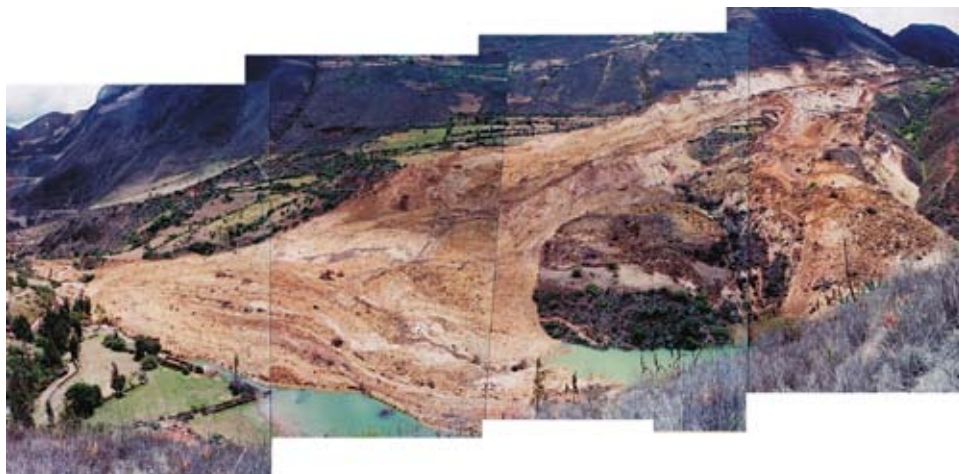
Figura A.16.5 Vista panorámica del deslizamiento de Auyos y Asia en donde se distinguen los dos eventos, el área de embalse frente a Tollos y el depósito de flujo generado aguas abajo. Nótese el grado de inestabilidad de la zona.

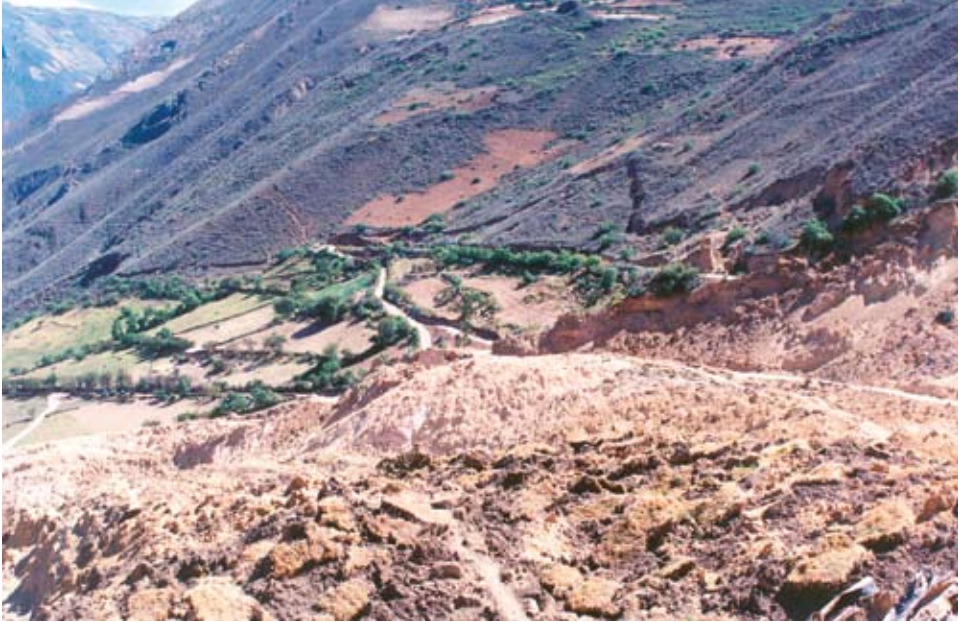
Figura A.16.6 Vista del sector de Auyos donde se distingue el escarpe antiguo que constituyó la zona de arranque del deslizamiento.

- La existencia de un escarpe antiguo de deslizamiento que circunda la ladera del cerro Tampash y que constituyó probablemente el plano de debilidad a lo largo del cual falló el material (Fig. A.16.6).
- La existencia de una ladera estructural afectada por un deslizamiento más antiguo, cuyo depósito fué sujeto de este nuevo movimiento en masa.
- Las filtraciones de agua acumuladas en el período lluvioso, que ayudaron a humedecer el material detrítico en las laderas, provocando sobresaturación y pérdida de cohesión. Es preciso indicar que el deslizamiento de AA se produjo en la estación de estiaje; sin embargo, existen filtraciones en la ladera que evidencian un flujo del material saturado.

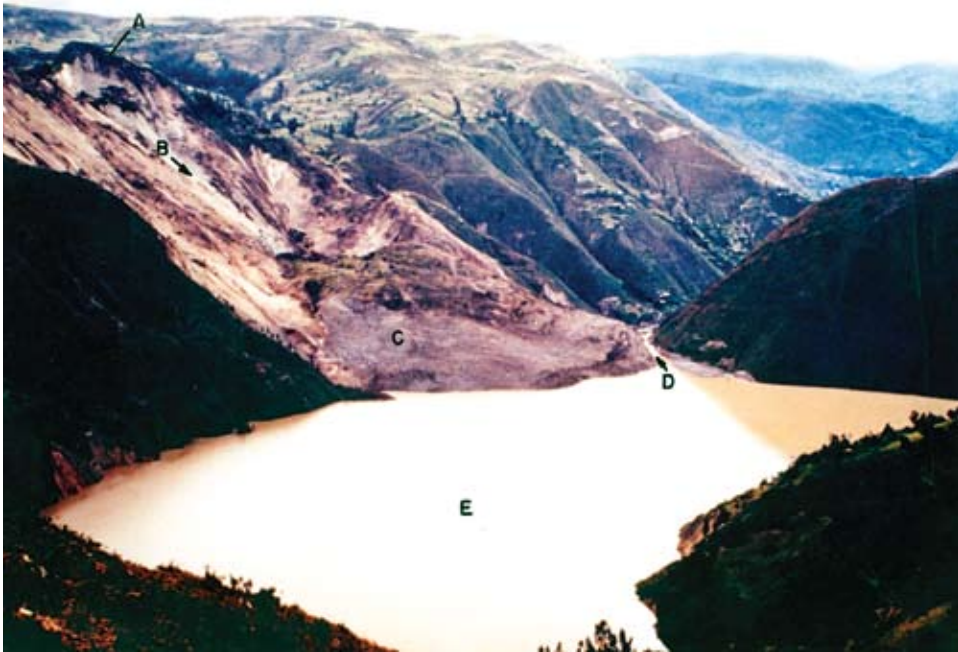
Figura A.17.4 El deslizamiento-represamiento de La Josefina (30-04-93): A, parte superior del escarpe. B, plano de ruptura. C, depósito y presa natural. D, canal excavado para desagüe. E, embalse (Tomado de Zevallos et al, 1996).

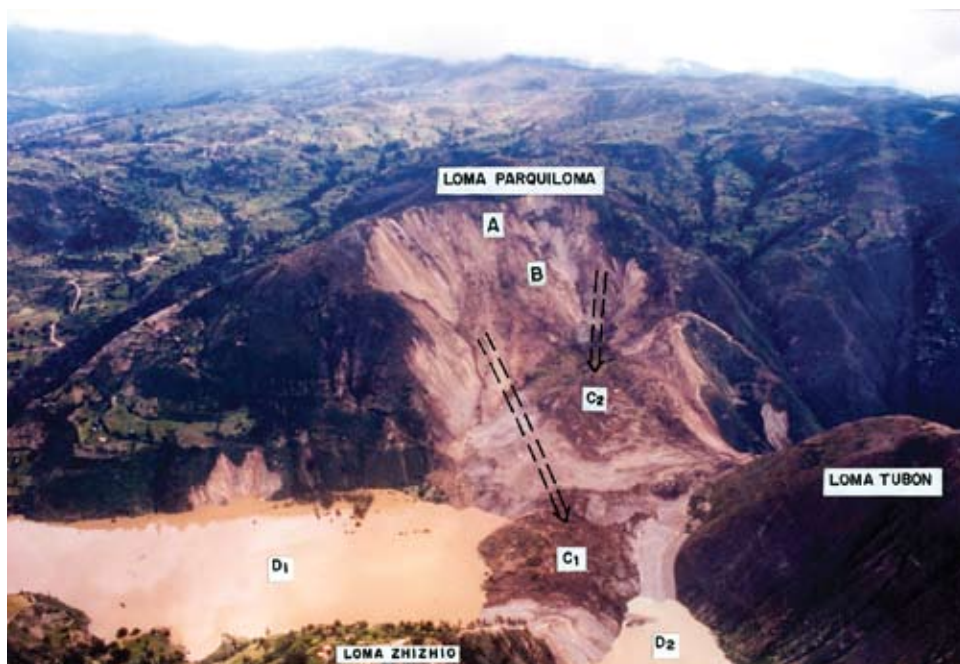
Figura A.17.5 El deslizamiento-represamiento de La Josefina (05-04-93): A, escarpe. C1, dirección y depósito del primer movimiento. C2, dirección y depósito del segundo movimiento. D, embalses (1) río Paute, (2) río Jadán (Tomado de Zevallos et al, 1996).

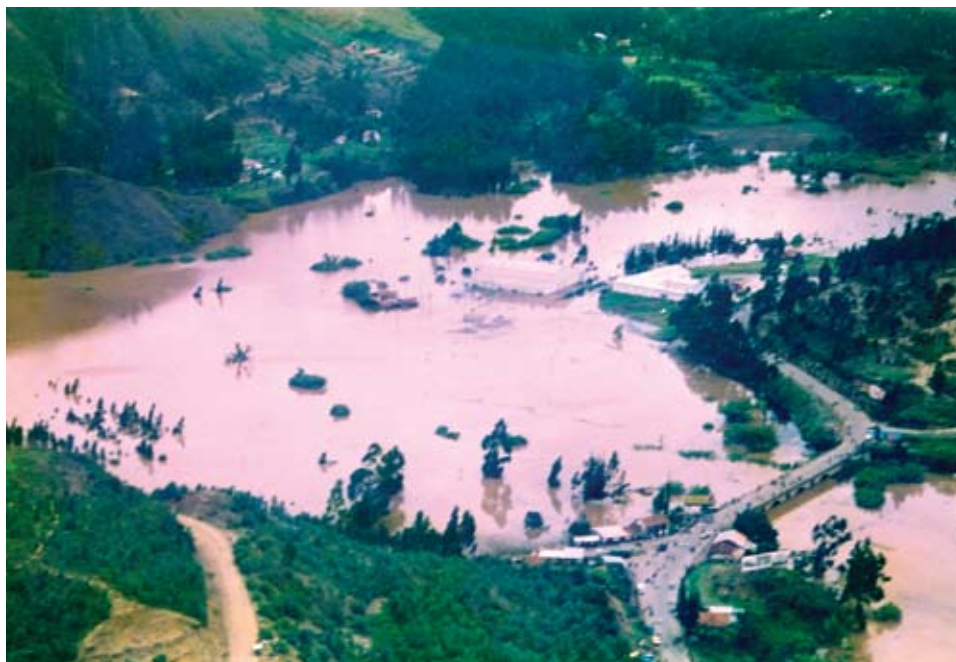
Figura A.17.6 Efectos de la inundación 2 km aguas arriba del deslizamiento (01-04-93). En el centro, la Central Termoeléctrica y en la esquina inferior derecha un puente y la Carretera Panamericana. (Tomado de Zevallos et al, 1996).

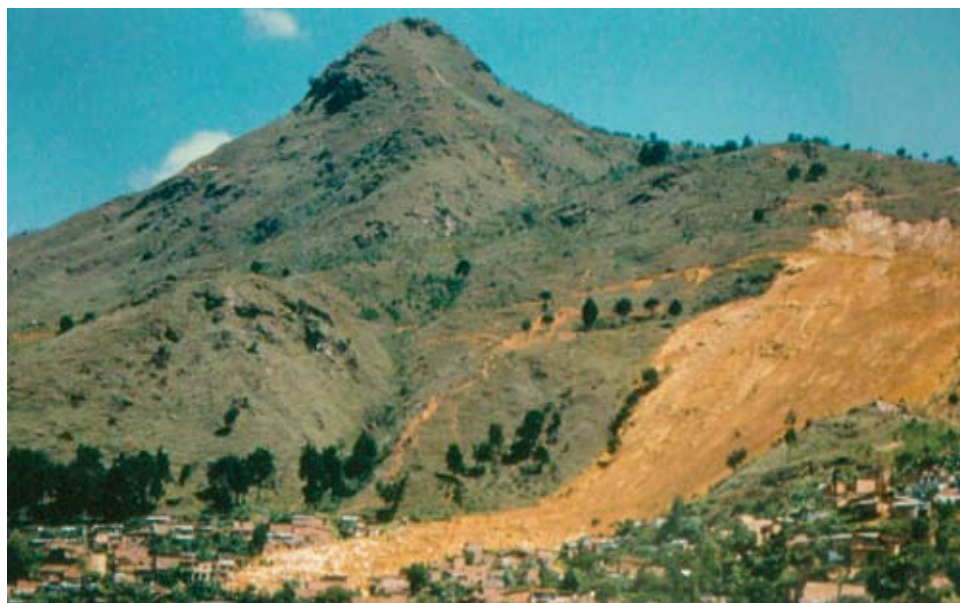
Figura A.18.2 Deslizamiento de Villatina, Medellín, Colombia, ocurrido el 27 de noviembre de 1987. Al fondo el cerro de Pan de Azúcar (Archivo Gráfico de INGEOMINAS).

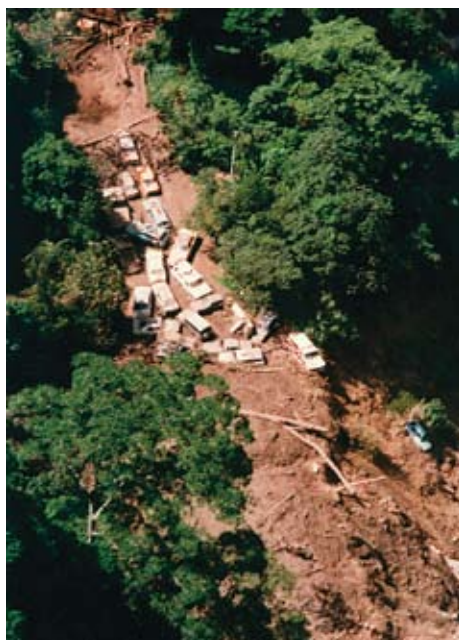
Figura A.19.2 Vista aérea mostrando vehículos atrapados y volcados sobre la ladera inferior, en una sección de la carretera.

zamientos superficiales que se transformaron en avalanchas y flujos de detritos. Estos flujos torrenciales, resultaron para esa fecha en la peor catástrofe de deslizamientos en la historia de Venezuela, antes de la ocurrencia del desastre de Vargas en diciembre de 1999. Unas 20.000 personas que regresaban de su fin de semana en la playa, fueron atrapadas en diferentes secciones de la carretera y muchos de ellos murieron (Figuras A.19.2 y A.19.3).

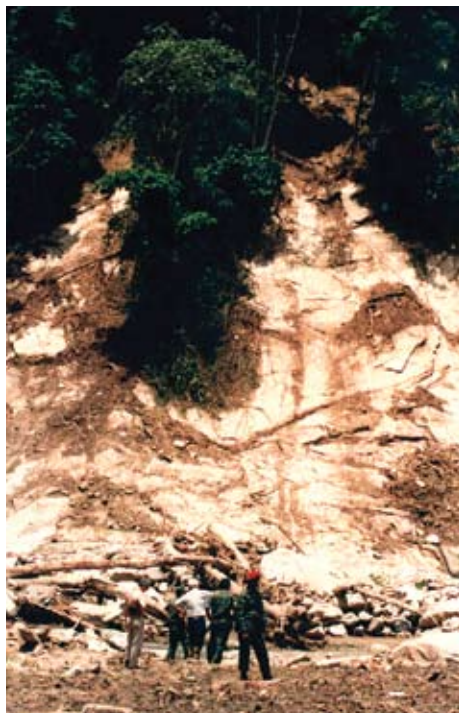
Figura A.19.4 Típicos flujos superficiales de suelo residual y vegetación, dejando la roca in situ descubierta.

- La intensa lluvia saturó los suelos residuales y coluviales, originando deslizamientos muy superficiales con espesores menores de 1,5 m, los cuales ocurrieron en las partes superiores de las laderas en la cuenca del río Limón (Ver Figura A.19.4).
- A medida que la masa saturada avanzó hacia abajo, se transformó rápidamente en avalanchas de detritos muy fluida y luego en flujos de detritos.
- Los flujos de detritos, incluyendo bloques de roca, árboles y otros tipos de vegetación, se movieron hacia abajo por los cauces de quebradas, formando presas o taponos temporales que inundaban algunas áreas.
- El área afectada por deslizamientos abarcó unas 140 Ha. Basándose en un espesor promedio de suelo residual de 1,4 metros, el volumen total de material removido de la parte superior de la cuenca del río Limón, ha sido estimado en $2 \times 10^6 \text{ m}^3$.

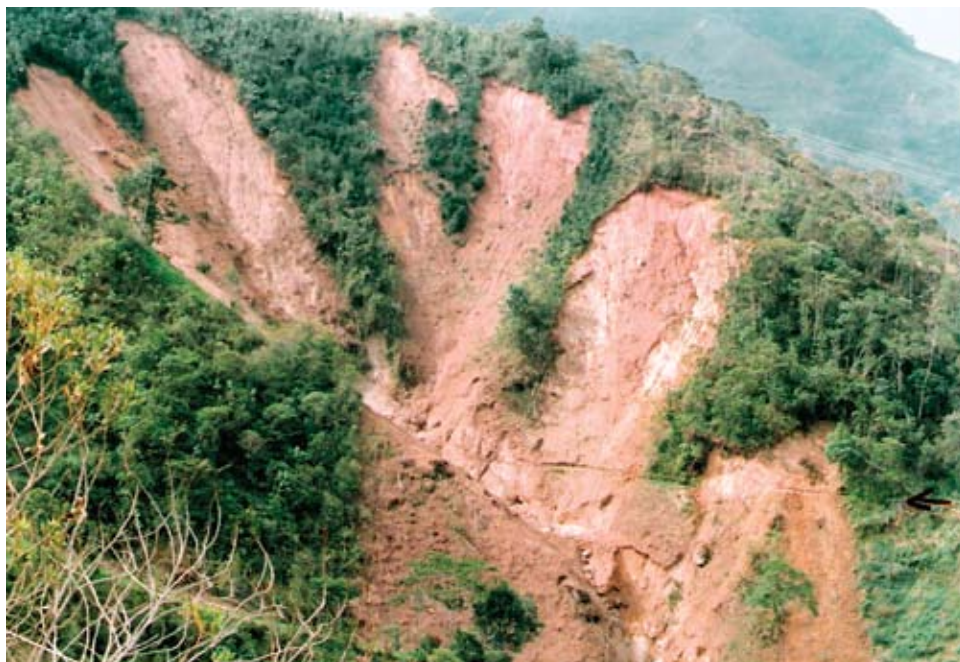
Figura A.20.3 Huellas de flujos superficiales (Cuenca alta afluente río Piedras).

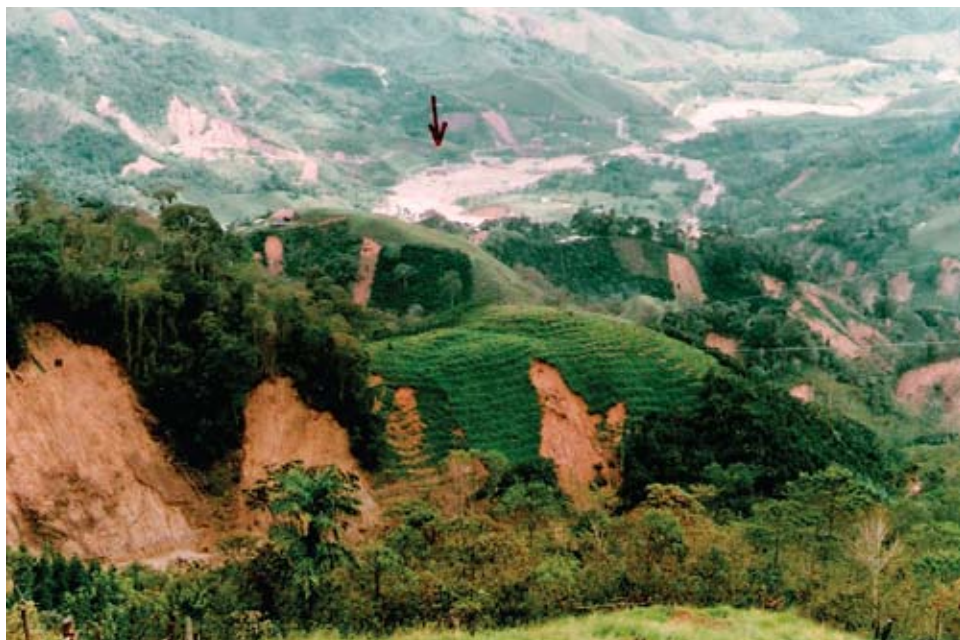
Figura A.20.4 Huellas de deslizamientos: nótese la ocurrencia en tipos de usos de la tierra diferentes (Cuenca alta quebrada La Arenosa).

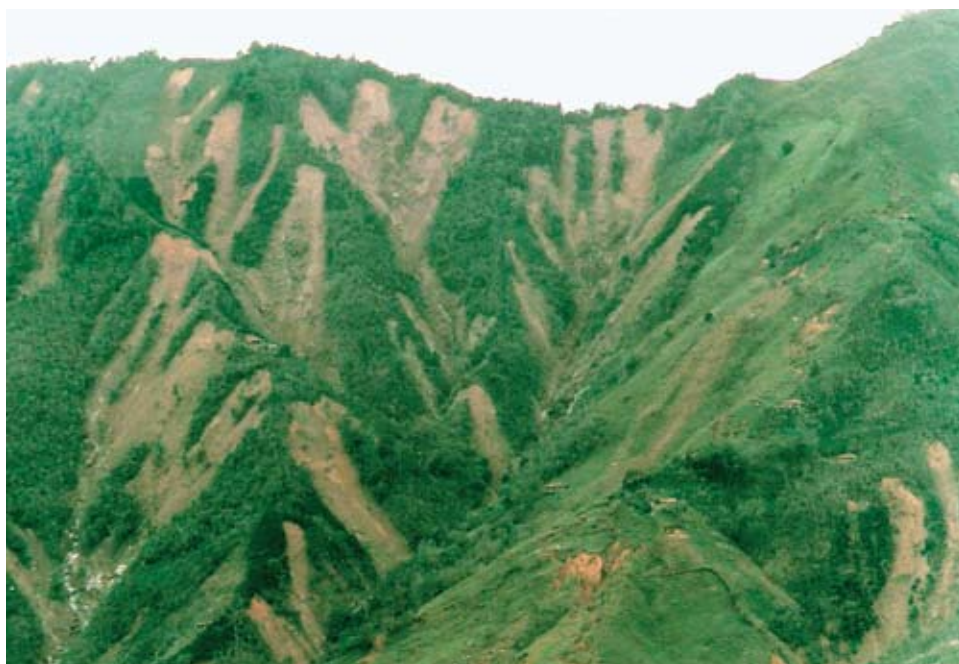
Figura A.20.5 Huellas de deslizamientos múltiples (Cuenca alta quebrada Betania).

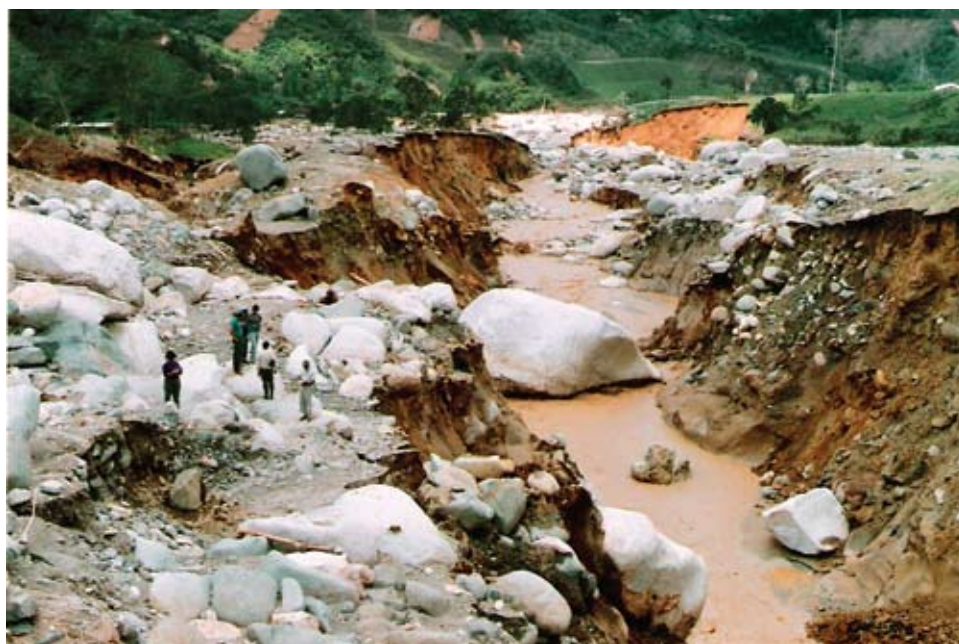
Figura A.20.6 Ensanchamiento y profundización quebrada La Arenosa.

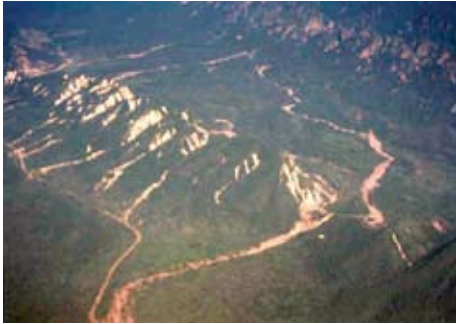
Figura A.21.1 Vista aérea de la cumbre de Chanacaca con numerosas avalanchas de detritos. En segundo plano y a niveles cumbres de la sierra del Centinela, deslizamientos de detritos activos e inactivos en la Formación Pirgua.

En abril de 2001, en ambos flancos de la sierra del Centinela, ocurrieron numerosos y distintos procesos de movimientos en masa. Su tipología está integrada por avalanchas de detritos (Figura A.21.1), deslizamientos de detritos (Figura A.21.2) y/o de suelos y caídas de rocas (Figura A.21.3).

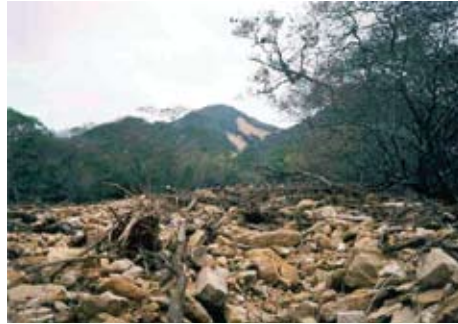
Figura A.21.2 (a) En primer plano, depósitos de flujos de detritos. En segundo plano, huellas de deslizamientos de detritos.

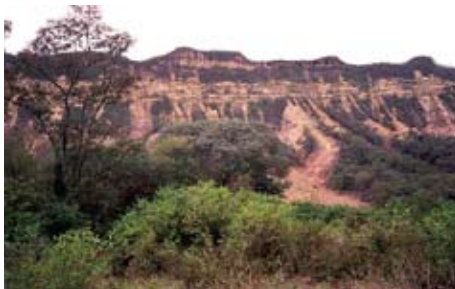
Figura A.21.3 Caídas de rocas en las pendientes de los valles asimétricos homoclinales y de rumbo (cumbre de Chancaca). Se observan los conos de deyección generados al pie de la pendiente (Formación Yacoraite).

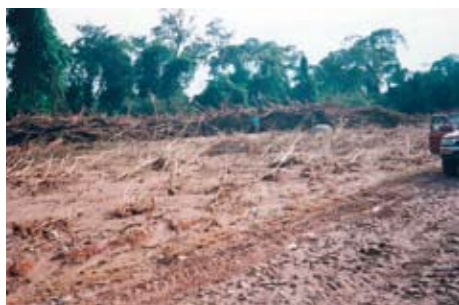
Figura A.21.4 Barrera vegetal formada en el camino entre Las Lanzitas y la desembocadura del arroyo Colorado.

casi exclusivamente sobre el término de las pendientes de corte en su viaje a la siguiente pendiente de acumulación. En consecuencia, hubo una coetánea acumulación de espesos enlames en las áreas situadas inmediatamente aguas abajo de esas curvas, con consecuentes daños en caminos, cultivos y propiedades adyacentes. También generó extensas “barreras” o localizados “cúmulos”, integrados principalmente por restos de la vegetación transportada, y clastos de diversos tamaños (Figura A.21.4 y A.21.5).

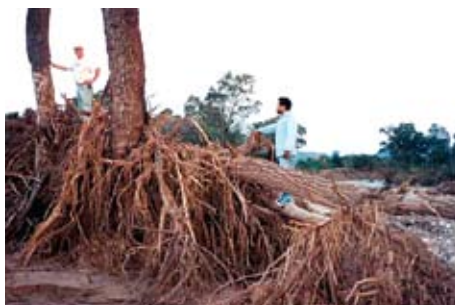
Figura A.21.5 Cúmulo de ramas contra un obstáculo, en este caso representado por un árbol. La persona en situación más elevada señala la altura alcanzada por la creciente, que está indicada por el límite superior de la corteza arrancada del árbol.

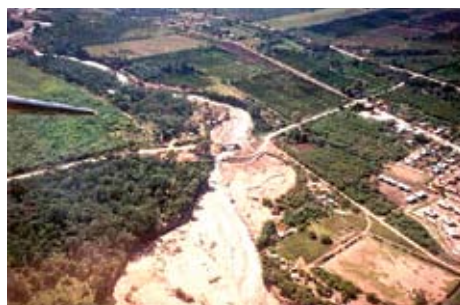
Figura A.21.6 Vista aérea del puente de Palma Sola. Aguas arriba (hacia el observador) aparece la zona que albergó una efímera laguna por endicamiento. También se ve el puente tipo Bailey construido para salvar el obstáculo representado por el arroyo Santa Rita.

La acumulación de materiales contra la estructura del puente de Palma Sola provocó el efímero endicamiento de las aguas de la fase de creciente del Arroyo Santa Rita, y la consecuente formación de un extenso cuerpo de agua (Figura A.21.6). Este hecho fue seguido por el paroxísmico colapso de un tramo de su estructura (terraplenes de acceso) generando el aluvión no natural. A partir del colapso del endicamiento en el tramo derecho del terraplén, las aguas embalsadas se movilizaron en forma de una local y episódica onda de un aluvión, de gran volumen y velocidad, de material diverso. Su accionar erosivo se concentró en las pendientes externas o “de corte” de sus sinuosidades. Evidencias de ello se observan en el paraje Aguas Negras, donde se asocia a fenómenos locales de deslizamientos y de caídas causadas por el socavamiento basal de la pendiente. Este proceso enriqueció la variada carga sólida que se movilizaba. La altura del encajonamiento las márgenes en este punto (¿“primer nivel de terraza?”), limitó la acción fluvial a una erosión lateral, sin llegar a desbordar.

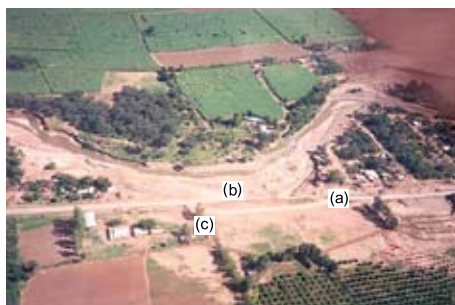
Figura A.21.7 Vista aérea. Detalle del punto de ingreso (a) del ramal principal del aluvión a Puesto Nuevo. Se comprueba la peligrosa cercanía de la traza de la ruta provincial número 6 (b) a la pendiente de corte del arroyo. Esta situación se repite con el canal de riego (c) de Puesto Nuevo.

dividió en dos “ramales” (Figura A.21.7). Uno de ellos (el que más daños provocó y probablemente de mayor envergadura), sobrepasó fácilmente la citada escarpa y continuó su trayectoria paralelamente a la ruta. Con alto poder erosivo excavó una cárcava de grandes dimensiones: 4–5 m de profundidad en su extremo sur, unos 50 m de ancho y una longitud cercana a los 1.000 m (Figura A.21.8). En planta tenía una forma acunada que cerraba hacia el norte. El elevado grado de erosión y la formación de la “cárcava” de gran magnitud, aparentemente se vio favorecida por las características litológicas del terreno sobre el que el “ramal” se desplazó. En su composición participan arenas, limos y arcillas de reducida compactación. Además, recientes obras de “zanjeo” para la instalación del sistema cloacal, perturbaron la estructura del terreno, con reducción localizada de su consistencia e incremento de su friabilidad. Sin duda, tales condiciones previas contribuyeron para que la erosión alcanzara tan sobresalientes parámetros y tan rápido desarrollo de la impresionante geoforma (Figura A.21.9). El desarrollo de la cárcava decapitó los frentes de inmuebles (Figura A.21.10). Los enlames previos sepultaron parcialmente propiedades adyacentes a la ruta, vehículos y maquinaria. La “cabeza” de este “ramal” se

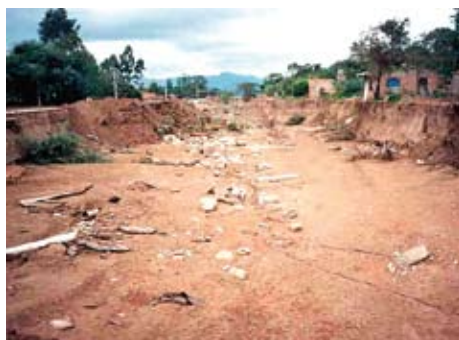
Figura A.21.9 Una vista desde el norte, del interior de la gigantesca cárcava generada por la acción erosiva del ramal principal del aluvión.

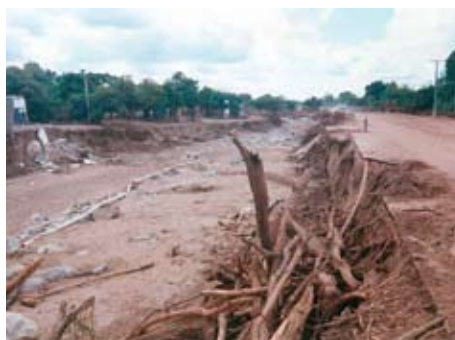
Figura A.21.10 Vista de la cárcava, que muestra sus altas escarpas de erosión y los daños en la ruta provincial número 6.

proyectó más al norte. Destruyó tramos por socavamiento de su terraplén (cárcavas o “zanjones” marginales). Ocasionalmente arrastró algunos vehículos.

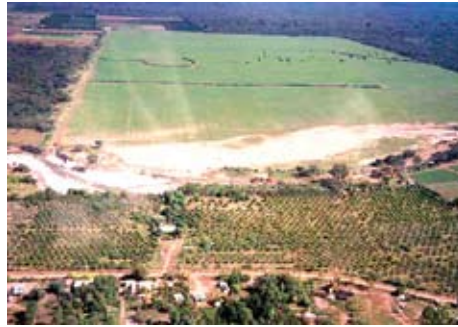
Figura A.21.11 Vista aérea de las acumulaciones de enlames del aluvión en los terrenos del porotal situado frente al paraje de Aguas Negras (Finca Flores).

El otro “ramal” continuó su trayectoria aguas abajo controlado por el encajonamiento del Arroyo Santa Rita. Al arribar a la siguiente y abrupta curva, también sobrepasó su margen izquierda, cubriendo sus enlames en una gran extensión que abarcó aproximadamente un kilómetro cuadrado (Figura A.21.11).

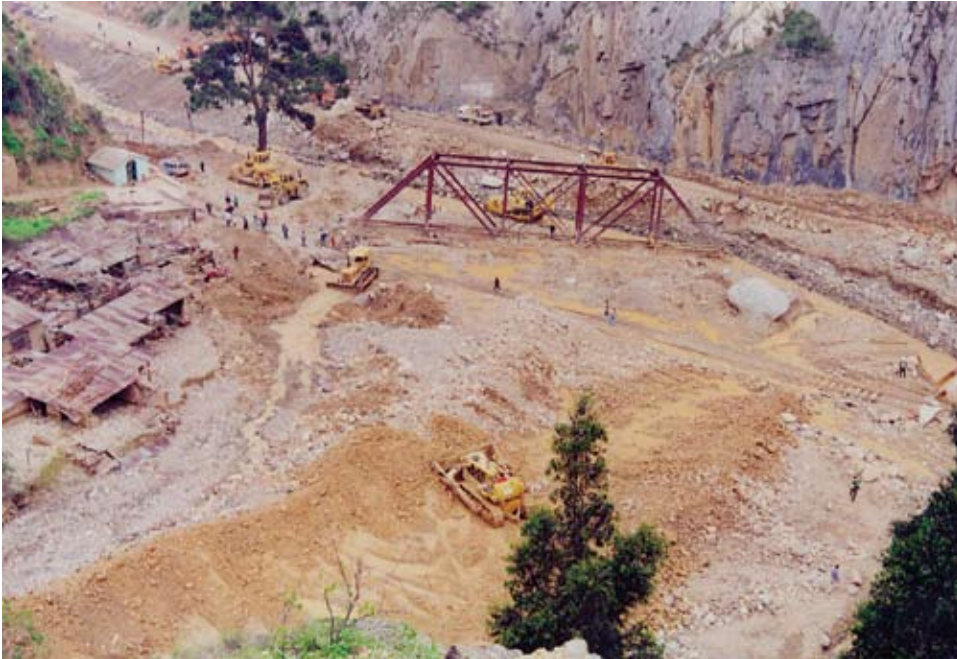
Figura A.22.2 Vista de la desembocadura de la quebrada Viso en el río Rímac. Se aprecia el puente de Ferrocarril Central, la línea férrea y la Carretera Central completamente sepultadas por el flujo (Fotografía L. Fidel, enero 1998).

El volumen del flujo fue de aproximadamente 400.000 m³ y transportó bloques rocosos de hasta 3 m de diámetro. Una vez que alcanzó el río Rímac, el material del flujo alcanzó a represarlo por algunos minutos; luego ocurrió el desembalse que ocasionó cuantiosos daños aguas abajo (Fídel y Olcese, 1998) (Ver Figuras A.22.2 a A.22.4).

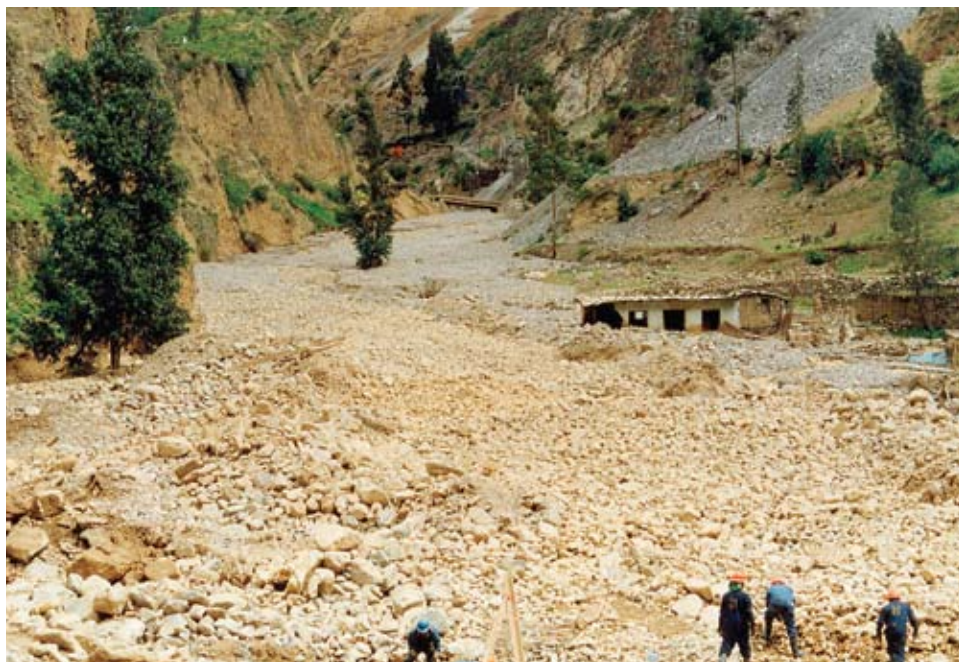
Figura A.22.3 Vista de la quebrada Viso, aguas arriba de la desembocadura al río Rímac. Se destaca la gran cantidad de material que cubrió viviendas y árboles (Fotografía L. Fídel, enero 1998).

Este evento destruyó 300 m de la Carretera Central y 400 m de la línea del Ferrocarril Central, incluyendo dos puentes y paralizando por varios días el transporte de minerales y productos agrícolas de la sierra central hacia la capital. También se destruyeron terrenos de cultivo, varias viviendas de la localidad de Viso y el acceso a la mina Barón que hoy en día se encuentra abandonada. De igual manera, el desembalse natural provocó la colmatación del cauce aguas abajo, además de erosionar varios tramos de la plataforma de la carretera y destruir puentes y accesos como lo ilustran las Figuras A.22.3 y A.22.4 (Fidel y Olcese, 1998).

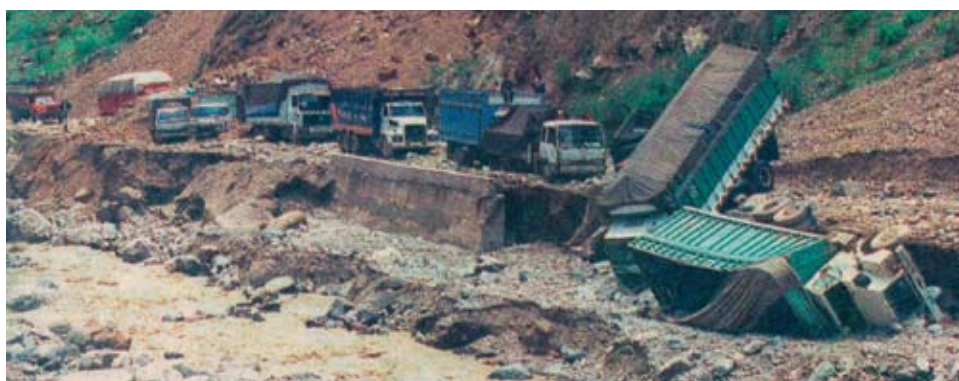
Figura A22.4 Carretera Central del Perú, aguas abajo de la quebrada Viso, totalmente erosionada por el paso del flujo de detritos (Huayco) (Fotografía El Comercio, enero 1998).

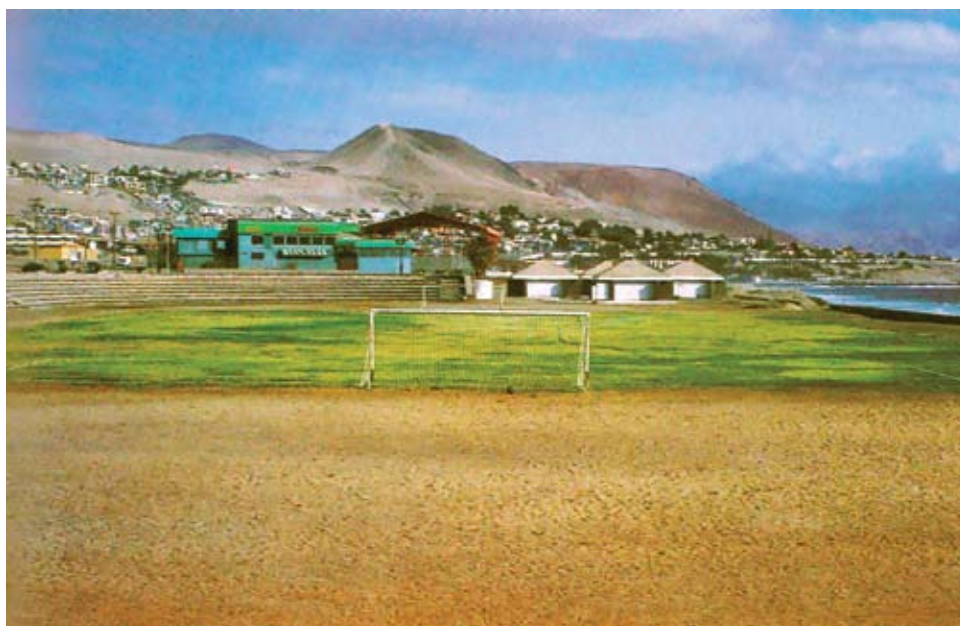
Figura A.23.1 (a) Voluminosa acumulación de los depósitos del flujo de detritos de 1991 en Antofagasta, sector litoral cerca de la base de descarga de la quebrada La Negra (b) El mismo lugar fotografiado en 1996, 5 años después del evento (Fotografías A. Hauser).

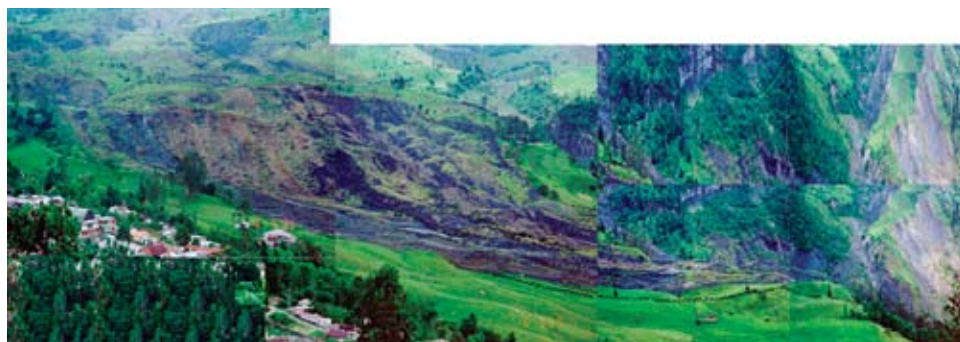
Figura A.24.1 Vista general del deslizamiento de San Cayetano en el departamento de Cundinamarca. A la izquierda el casco urbano del municipio.

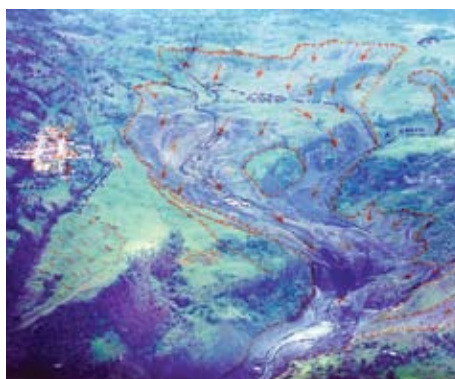
Figura A.24.2 Vista aérea del flujo , se detalla la dirección del movimiento.

La mayor parte del área donde ocurrió el deslizamiento corresponde a suelos coluviales recientes, depositados en su mayor parte sobre rocas sedimentarias (capas de lutitas) laminadas de color gris claro a gris oscuro (shales negros) de la Formación Simijaca del Cretácico Superior y sobre intercalaciones de limolitas y areniscas de la Formación Arenisca de Chiquinquirá del Cretácico Inferior. Los depósitos coluviales son matriz soportados, compuestos principalmente por arcillas de baja plasticidad con algunas arenas limosas y arcillosas (Figura A.24.2).

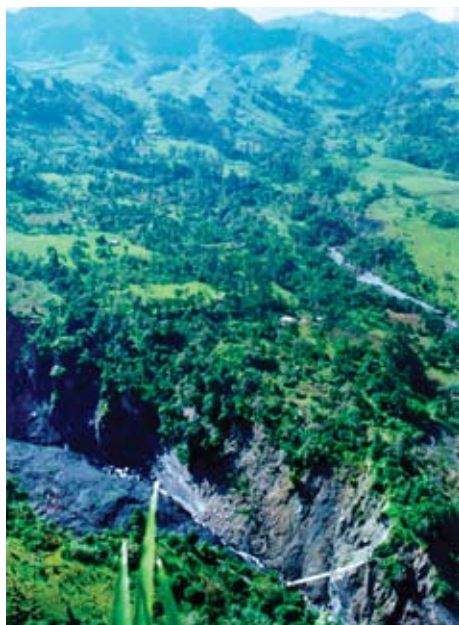
Figura A.24.3 Procesos de socavación lateral y confluencia de la quebrada Tabaquera y el río Negro (Valle de Hato Viejo).

El gran deslizamiento se desarrollo a partir de múltiples deslizamientos rotacionales retrogresivos, que se generaron hacia la cabeza del deslizamiento inicial. El material desplazado avanzó centenares de metros pendiente abajo como un flujo de tierra y de detritos. A su paso el material deslizado detono, por efecto del empuje sobre las laderas naturales, nuevos deslizamientos rotacionales, traslacionales, volcamientos y nuevos flujos de tierras (Figura A.24.3).

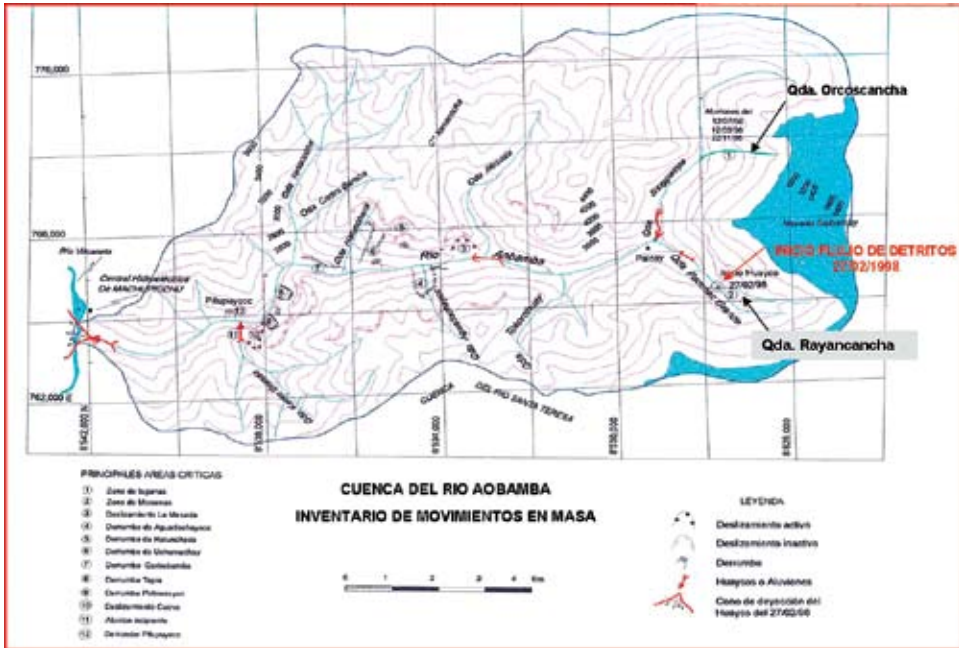
Figura A.25.1 Cuenca del río Aobamba y el recorrido de los flujos de detritos ocurridos entre el 27 de febrero y el 22 de noviembre de 1998.

forma de “V”, con laderas de pendientes fuertes en las partes altas y abruptas sobre las márgenes del río. Estas laderas muestran varias cicatrices de antiguos deslizamientos (Figuras A.25.1 y A.25.2).

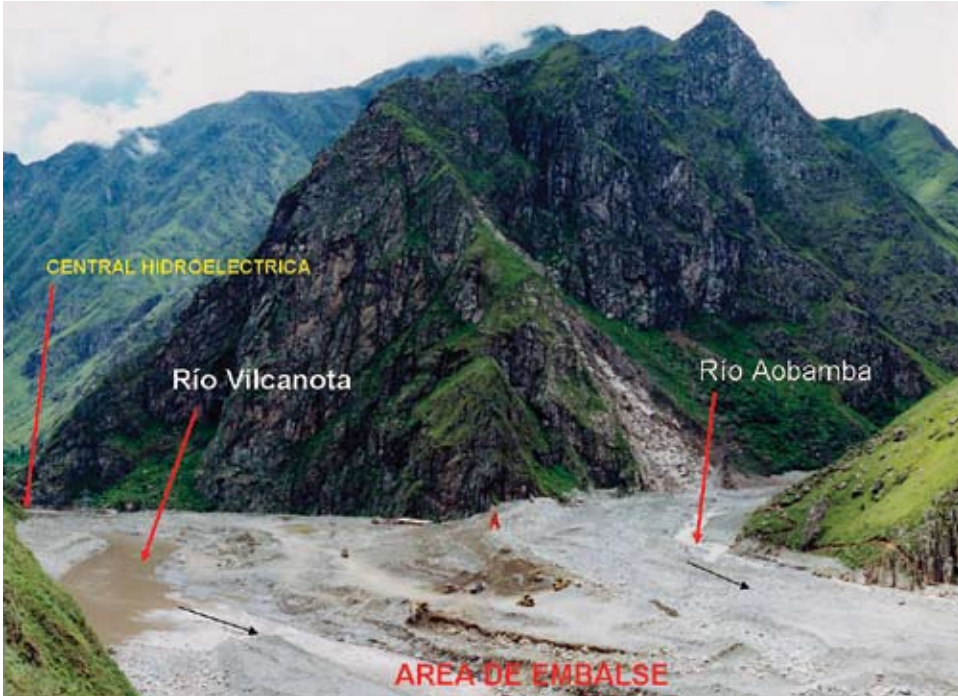
Figura A.25.3 Vista del represamiento del río Vilcanota – Urubamba. A la derecha el río Aobamba. Aguas arriba, en el río Vilcanota, se ubica la Central Hidroeléctrica de Machu Picchu que fue parcialmente destruida por el flujo de detritos (aluvión).

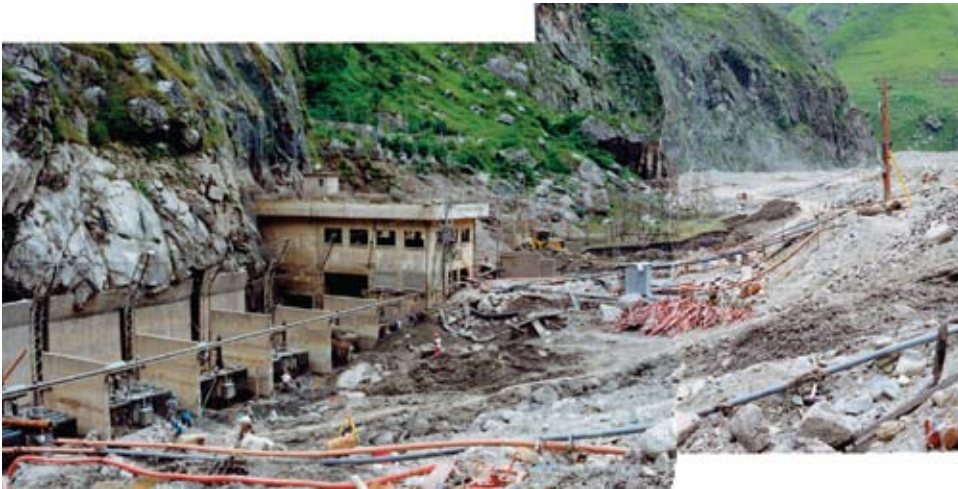
Figura A.25.4 Vista del edificio de Control de la Central Hidroeléctrica de Machu Picchu en donde se observa la intensidad de los daños. Por las ventanas ingreso el agua y lodo que daño la casa de máquinas (subterránea).

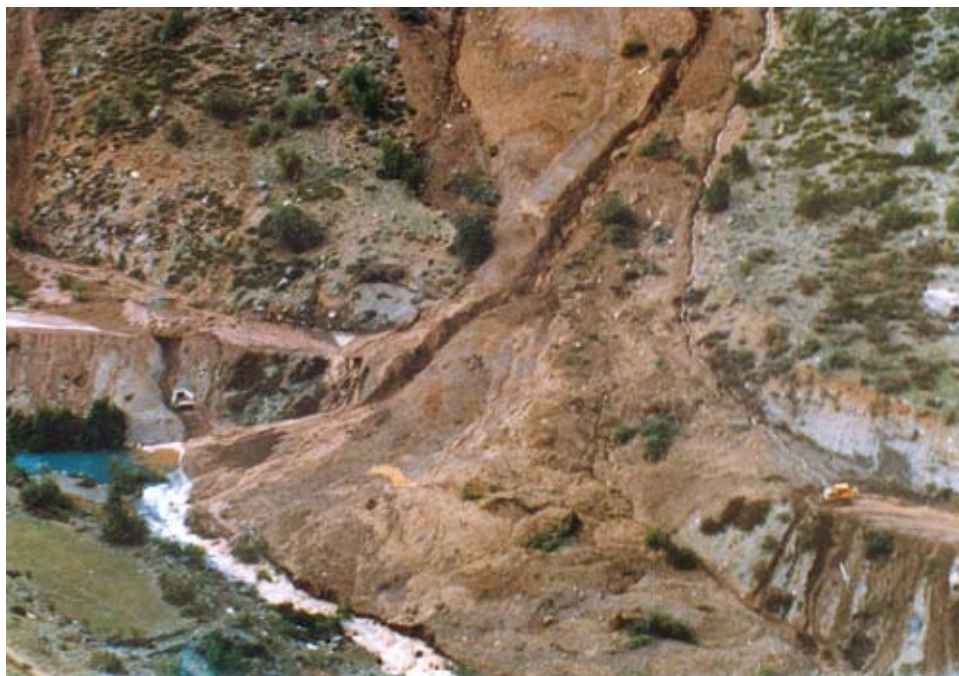
Figura A.26.1 Flujo de Barro ocurrido el 18 de agosto de 1987 en el valle del río Aconcagua y que bloqueó la ruta internacional 60 Los Andes-Mendoza (Fotografía A. Hauser).

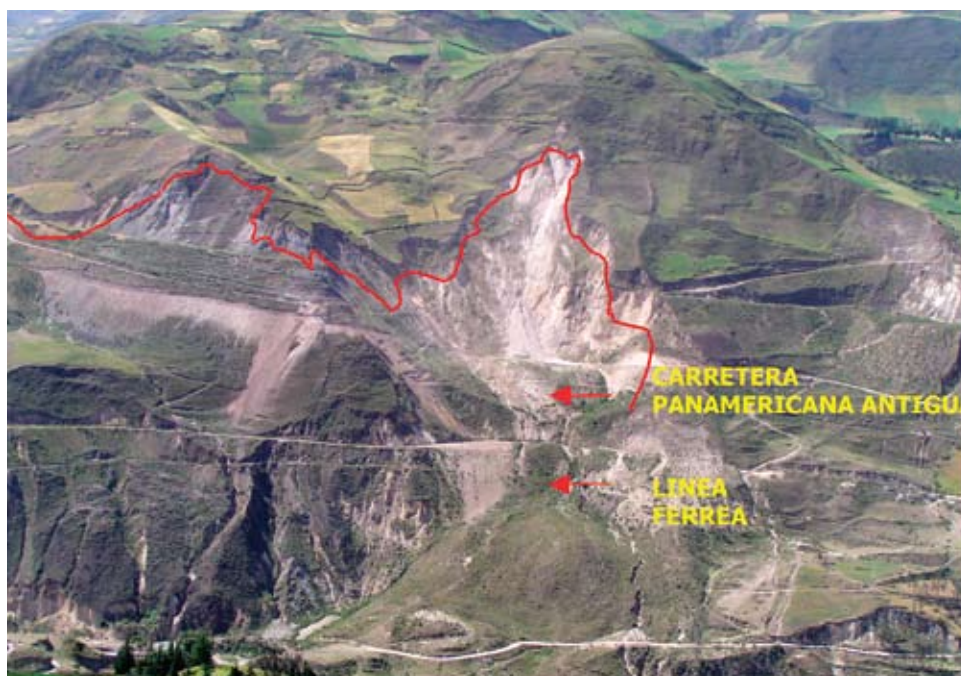
Figura A.27.2 Zona de desprendimiento del material en la Loma Llallarón, Las Moras, que causó la destrucción de un tramo de la carretera y del ferrocarril (Fotografía DINAGE).

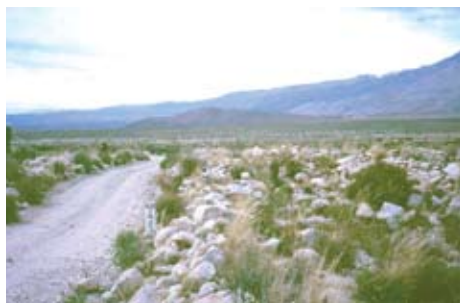
Figura A.28.7 Perfil del depósito de la avalancha de la Loma Redonda que destaca la acumulación distal del depósito cuya formación se ejemplifica en la Figura A.28.6. Fotografía tomada hacia el norte.

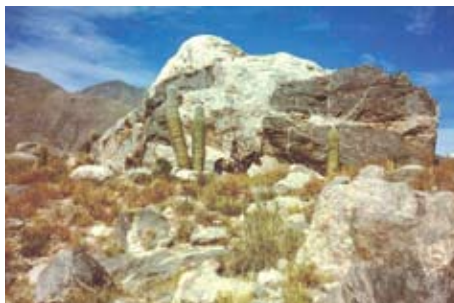
Figura A.28.8 Depósito de la avalancha de rocas de El Zarso. Zona litocinématica superior correspondiente a la cubierta de grandes bloques.

su superficie (Figura A.28.8). Esto último ocurre debido al intenso cizallamiento concentrado en la base de la masa en movimiento, según Francis (1993) la mitad del cizallamiento total esta concentrado en el 8% inferior del detrito movilizado. En un flujo normal se hundirían en la parte más fina del depósito. Su poder se expresa además en la gran movilidad que imprime una típica fábrica interna y gradación inversa que es también un reflejo de la alta energía que poseen estos fenómenos.

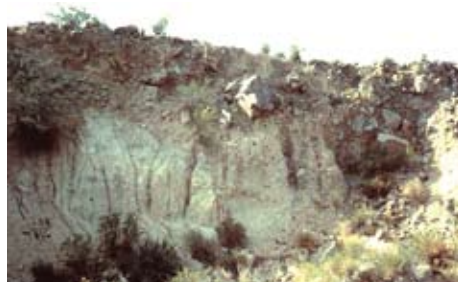
Figura A.28.9 Depósito de la avalancha de rocas de El Zarso. De arriba hacia abajo, zona masiva superior y zona cizallada inferior. La escarpa erosiva expuesta tiene 8 m.

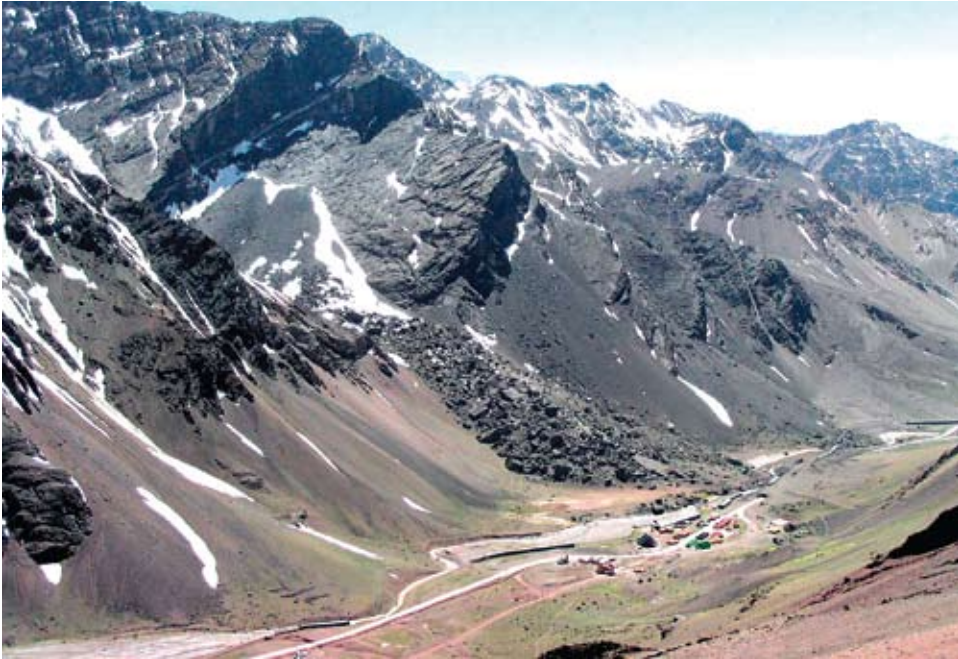
Figura A.29.3 Vista panorámica del valle del río Cuevas a la altura de la localidad homónima. La villa de Las Cuevas se ubica al pie de los depósitos de las avalanchas de rocas.

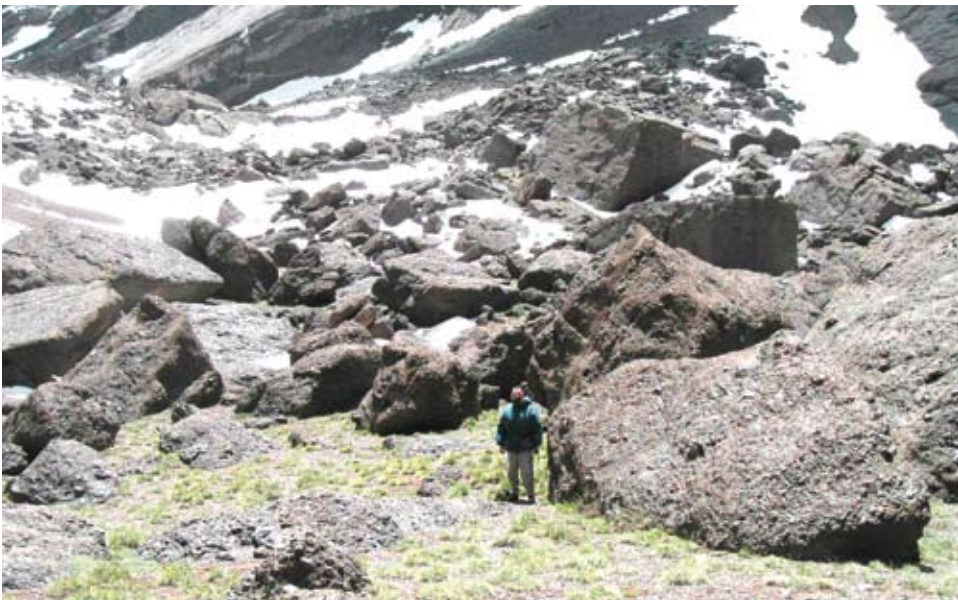
Figura A.29.4 Bloques de conglomerados pertenecientes al depósito de la avalancha de rocas.

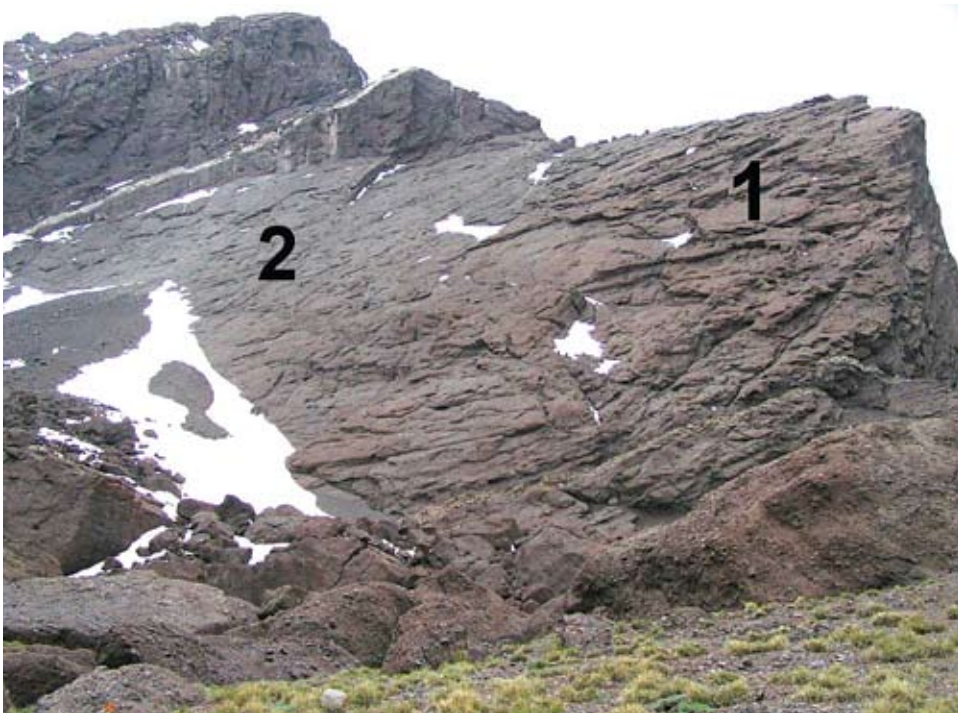
Figura A.29.5 Superficies de patinaje de los deslizamientos de rocas de Las Cuevas. (1) Movimiento más antiguo, (2) Movimiento más moderno.
