MOVIMIENTOS EN MASA EN LA REGIÓN ANDINA: UNA GUÍA PARA LA EVALUACIÓN DE AMENAZAS

Proyecto Multinacional Andino:
Geociencias para las Comunidades Andinas

PUBLICACIÓN GEOLÓGICA MULTINACIONAL

Preparado como una iniciativa interinstitucional,
 a través del Grupo de Estándares para Movimientos en Masa (GEMMA)

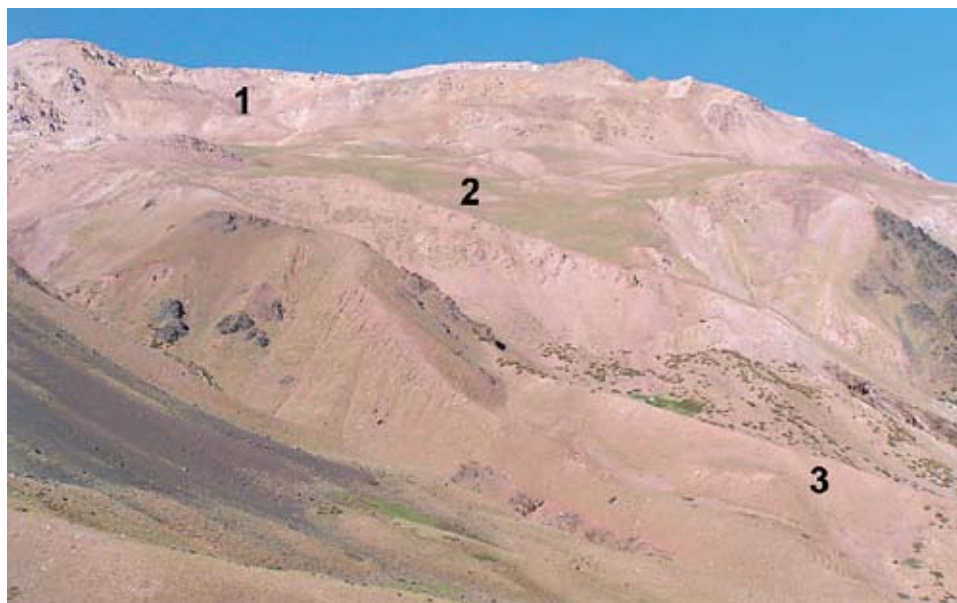
Figura A.30.2 Vista general de la ladera afectada. Los números se corresponden con los de la Figura A.30.1.

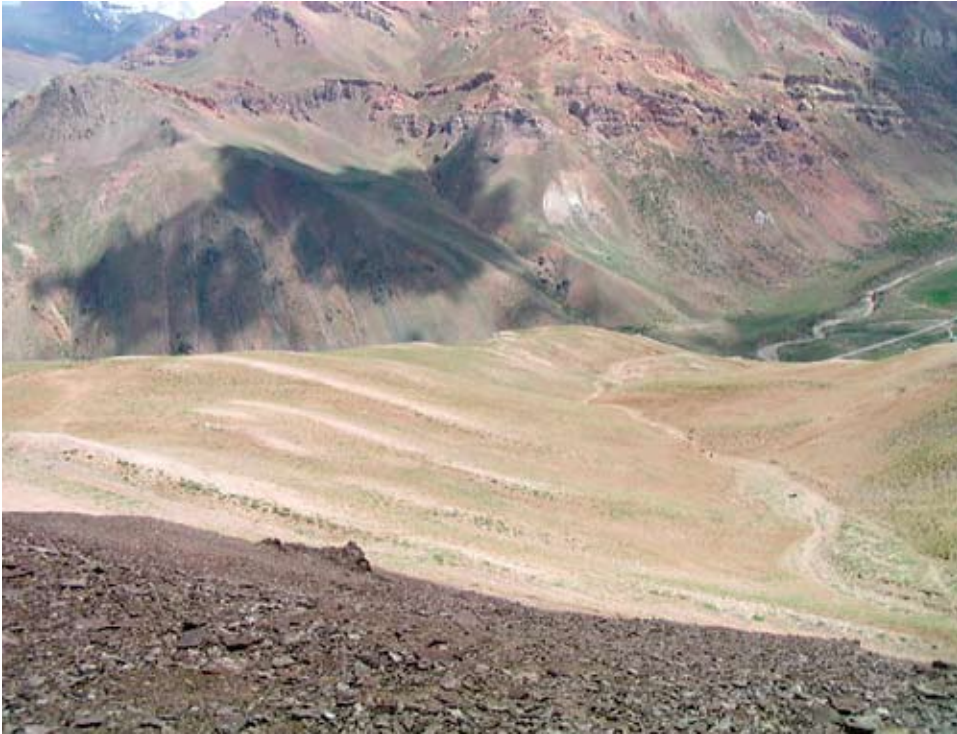
Figura A.30.3 Escarpas secundarias correspondientes a los bloques separados por las estructuras de tracción, que miran hacia la parte alta de la pendiente. Este sector es identificado con el número 2 en las Figuras A.30.1 y A.30.2.

Más abajo hay dos escarpas secundarias de menor desarrollo vertical, pero dispuestas mirando hacia la parte alta de la pendiente. Justamente la evidencia de campo de estas deformaciones gravitacionales es la formación de escarpas mirando pendiente arriba alineadas más o menos paralelas con los contornos de las pendientes. Los alineamientos así dispuestos sugieren que las escarpas son producidas por fallamiento normal con las fallas inclinando en sentido contrario a la pendiente, es decir hacia adentro del macizo rocoso (Figura A.30.1). Hacia abajo la pendiente es de menor gradiente y aparece una sucesión de ondas suavemente curvadas y concéntricas que son el reflejo del marcado agrietamiento (estructuras de tracción) desarrollado sobre la

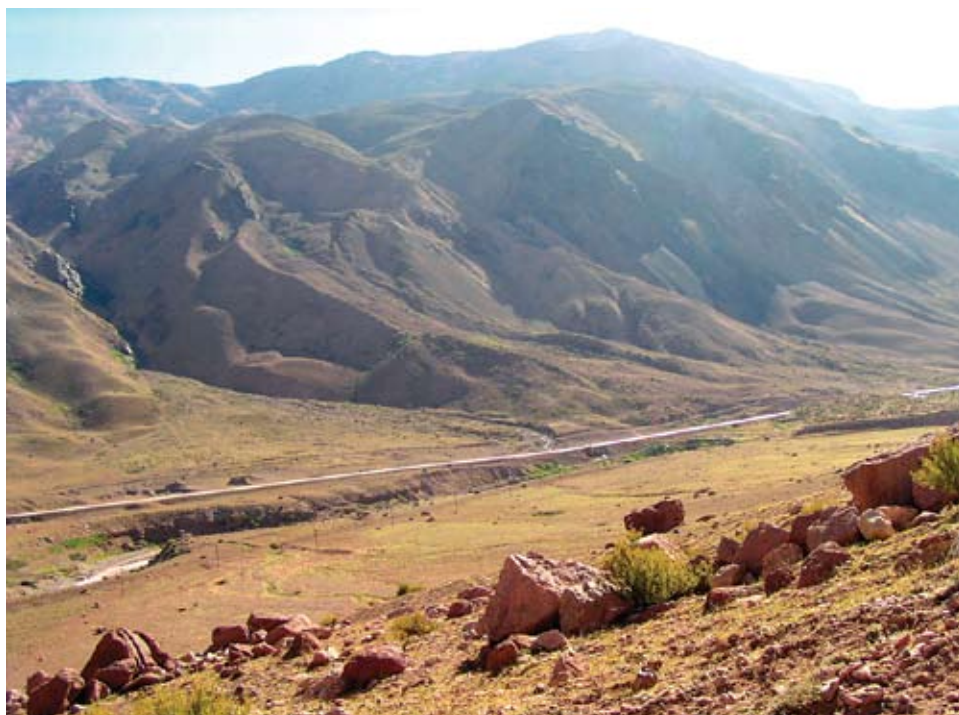
Figura A.30.4 Flujos distales del movimiento correspondientes a una corriente de tierra (earth-flow). Este sector es identificado con el número 3 en las Figuras A.30.1 y A.30.2.

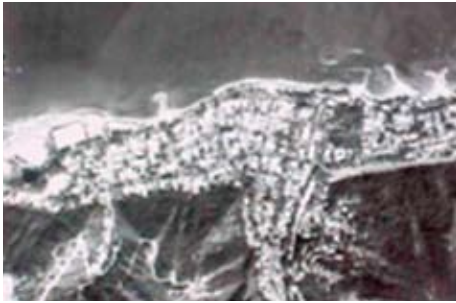
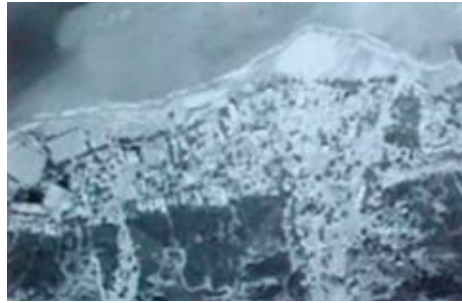
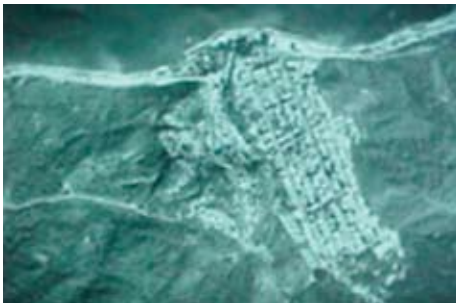
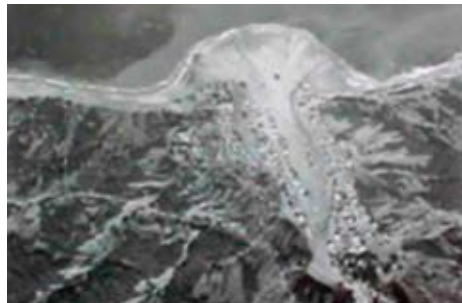
Figura B.2.2 Fotografías aéreas antes (izquierda) y después (derecha) del evento de diciembre 1999 (a) Vistas aéreas del cono de la quebrada San José de Galipán, Macuto (Fotografía Instituto Geográfico de Venezuela Simón Bolívar), (b) Imagen del satélite SPOT del cono de deyección de San Julián, y (c) fotografías aéreas de Carmen de Uria (Fotografías Instituto Geográfico de Venezuela Simón Bolívar).

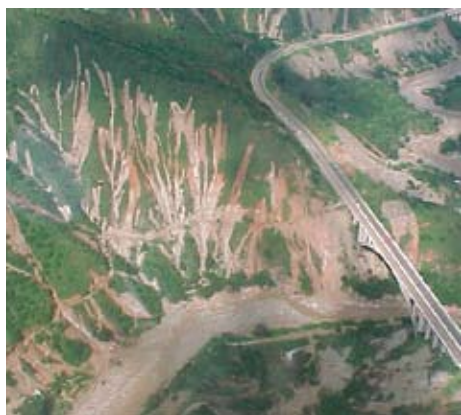
Figura B.2.6 Fotografía tomada después del evento de diciembre 1999, mostrando los típicos deslizamientos en forma de flujos traslacionales. Ladera adyacente a Autopista Caracas-La Guaira.

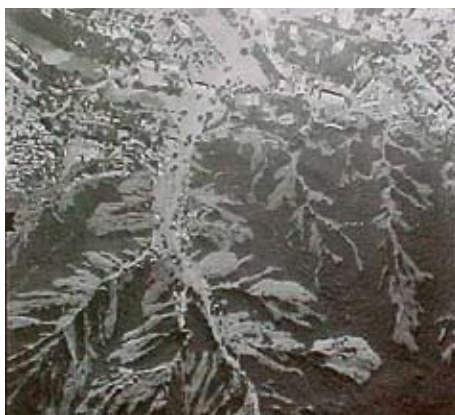
Figura B.2.7 Fotografía aérea de la cuenca de quebrada Seca, mostrando el patrón de deslizamientos en forma de flujos traslacionales superficiales (IGVSB, 2000).

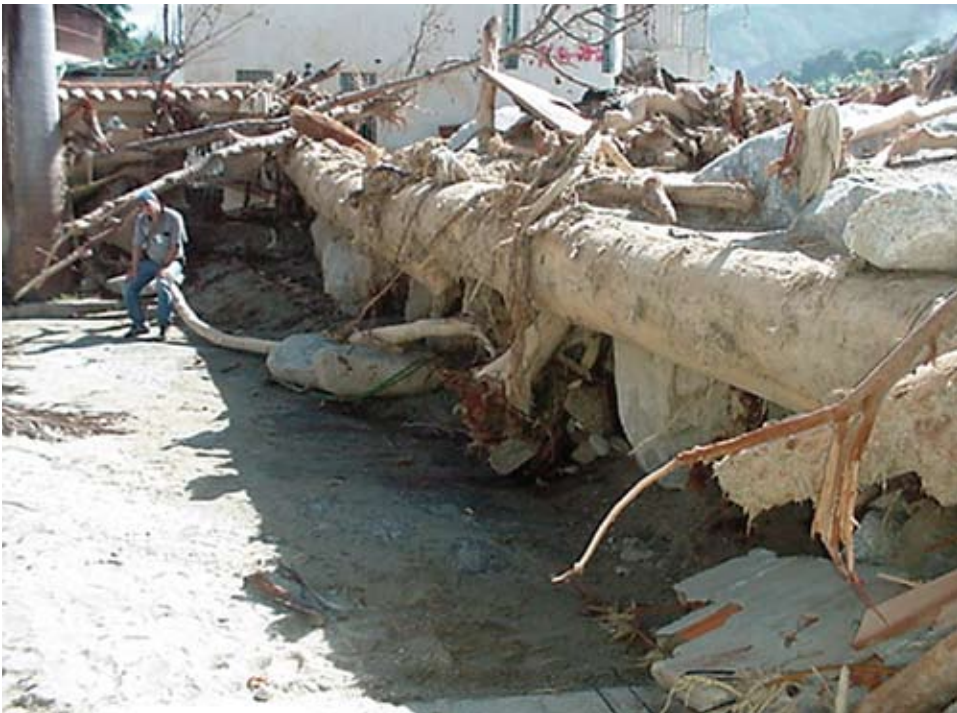
Figura B.2.9 Dique natural formado durante el evento en el abanico aluvial de San Julián, el cual permaneció estable durante los flujos torrenciales de diciembre 1999.

Durante los recorridos de campo se observaron numerosas evidencias en sitios donde se generaron diques naturales de troncos de árboles, bloques y fragmentos de rocas y otros sólidos tales como vehículos y escombros, los cuales se rompieron posteriormente por el empuje del flujo torrencial detrás de los mismos. Un excelente ejemplo de formación de diques naturales durante el evento, pudo observarse en la Calle Casablanca de la Urbanización Palmar este en el Cono de deyección de San Julián (Figura B.2.9). En dicha foto puede apreciarse claramente que la caída de un tronco de árbol en forma perpendicular al eje de la calle, en conjunto con bloques de rocas, generó un dique natural que impidió que el flujo torrencial siguiera su curso por dicha calle, evitando que las viviendas allí construidas sufrieran daños.

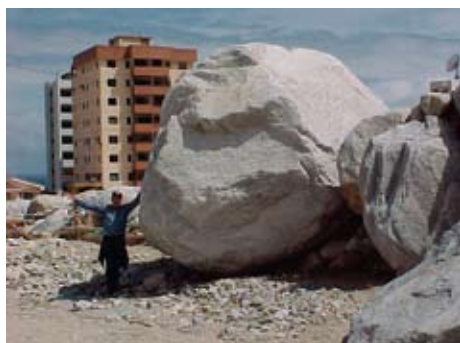
Figura B.2.10 Bloque de roca transportado por el flujo torrencial. Cuenca San Julián.

Los impactos de bloques de rocas a viviendas y edificaciones en general fueron responsables de graves daños a estructuras. Las Figuras B.2.10 y B.2.11 muestran típicos tamaños de rocas transportados por los aludes torrenciales.

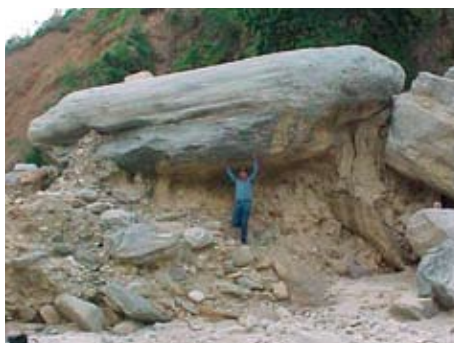
Figura B.2.11 Depósitos del flujo torrencial de Camurí Chico, mostrando un bloque de roca transportado sobre sedimentos gravo-arenosos.

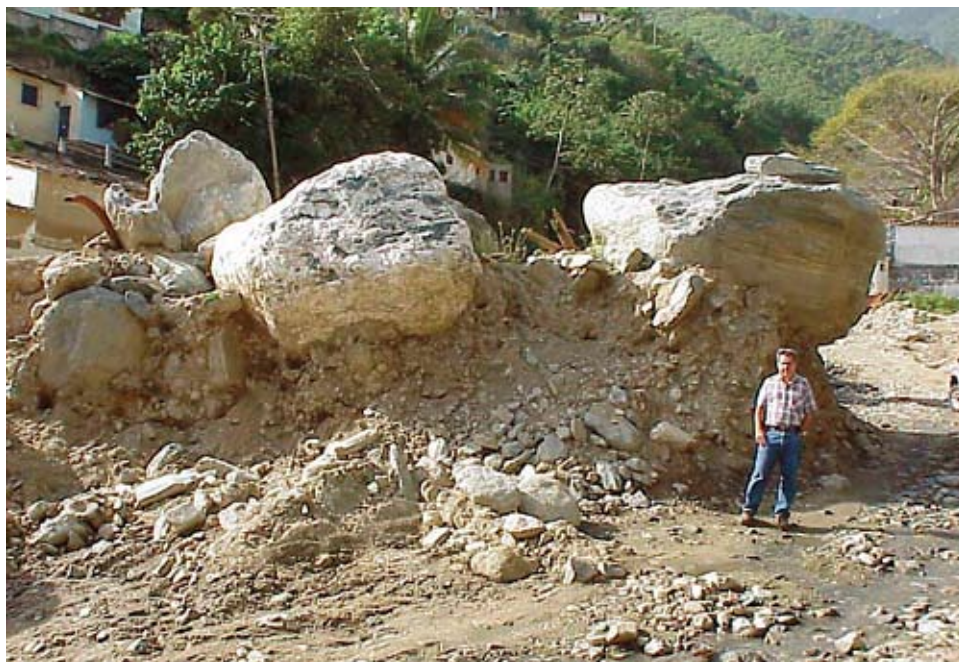
Figura B.2.12 Bloques de roca transportados sobre sedimentos granulares más finos en el cauce de quebrada Osorio.

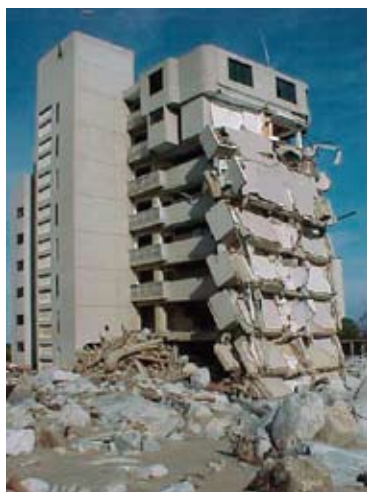
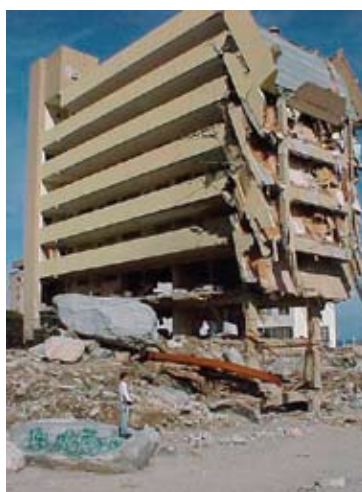
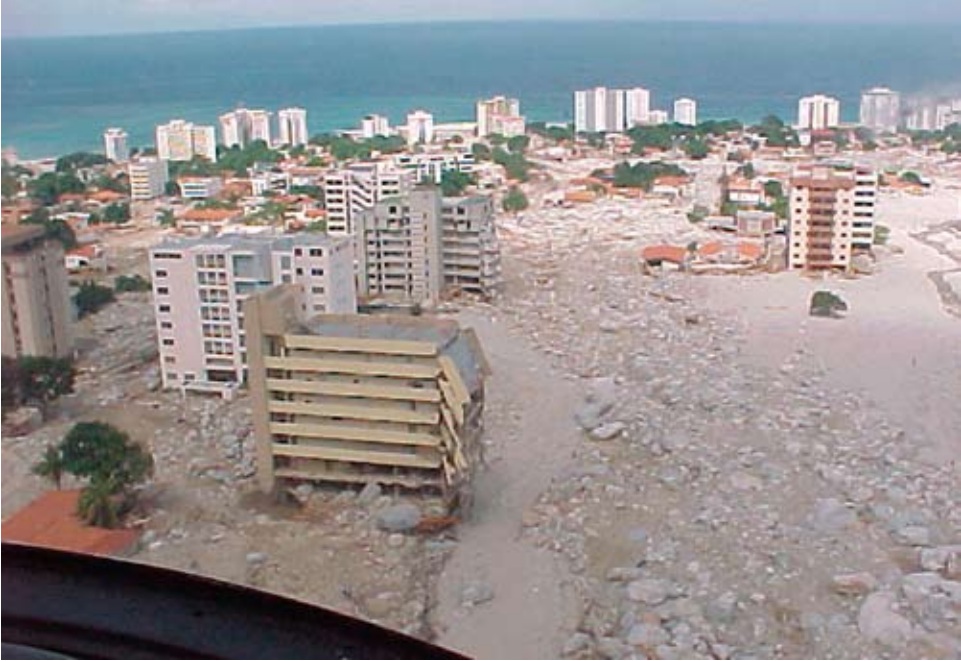
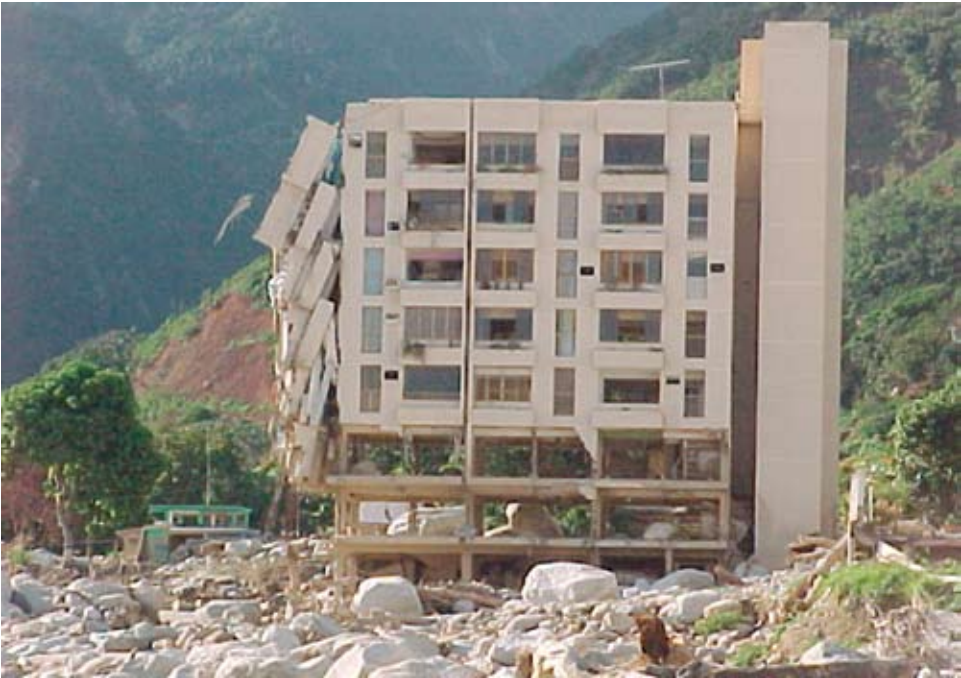
Figura B.2.13 Fotografías (a) a (d) Vista de edificios dañados estructuralmente por el impacto de bloques de roca en el Cono de deyección de San Julián. El flujo torrencial pasó por el tercer piso del edificio mostrado en la última fotografía (d).

Durante los reconocimientos de campo fue posible observar bloques de roca con pesos estimados entre 500 y 2.000 toneladas, y evidencias de bloques grandes de roca transportados por una matriz más fina (Figura B.2.12). En la Figura B.2.13 se muestran dos edificios, ubicados en el cono de deyección de San Julián, donde se observan secciones colapsadas debido a la falla de las columnas de concreto reforzado por el impacto de bloques de roca. La habilidad que tienen los flujos de detritos para transportar y soportar grandes bloques individuales de roca, ha sido estudiada por Rodine y Johnson (1976). Los autores describen como flujos torrenciales cargados

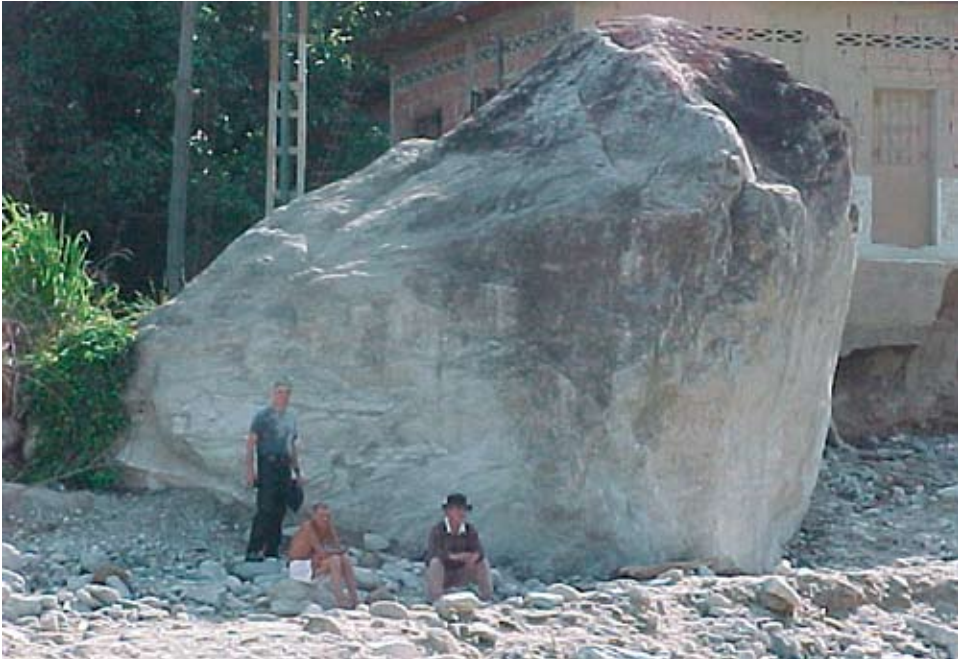
Figura B.2.14 Bloque de roca que permaneció en sitio, erosionándose el material que lo circundaba. Nótese aureola de meteorización color negruzco, en la parte superior del bloque que estaba expuesta. (río Naguayá).

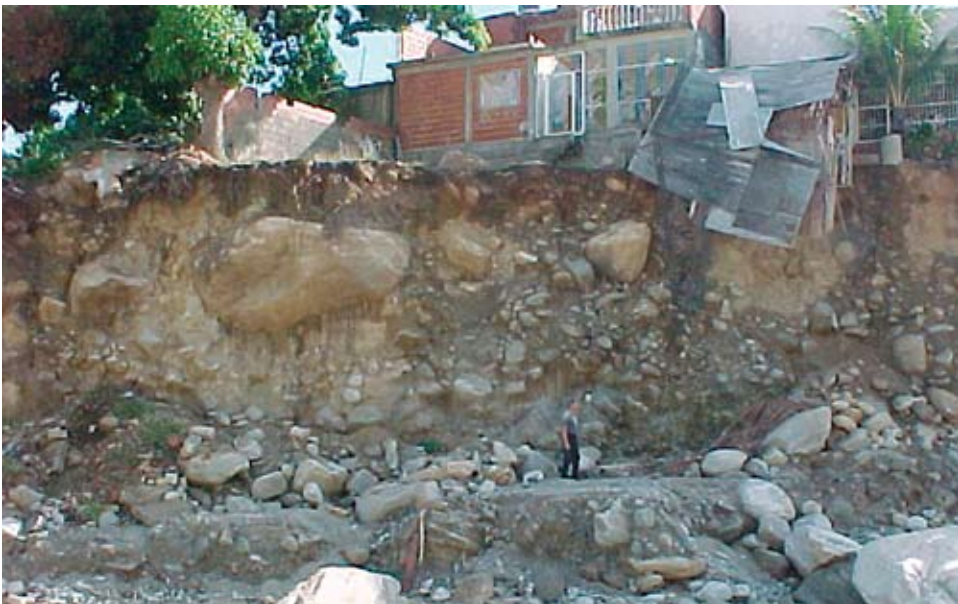
Figura B.2.15 Evidencias de erosión en terrazas antiguas en la margen este del río San Julián. La altura de la terraza en este sitio, es de 8 metros.

Otros sitios inspeccionados por el autor revelan erosión de los sedimentos de los cauces y de viejas terrazas aluviales exponiendo en los cortes verticales tanto depósitos aluviales como flujos torrenciales prehistóricos (Véase Figura B.2.15). Claras evidencias de reactivación de conos de deyección y de erosión de sedimentos de terrazas antiguas, fueron observadas por el autor de este trabajo, en las cuencas de Naiguatá, San Julián, quebrada Seca, Carmen de Uria, Camurí Chico y El Cojo.

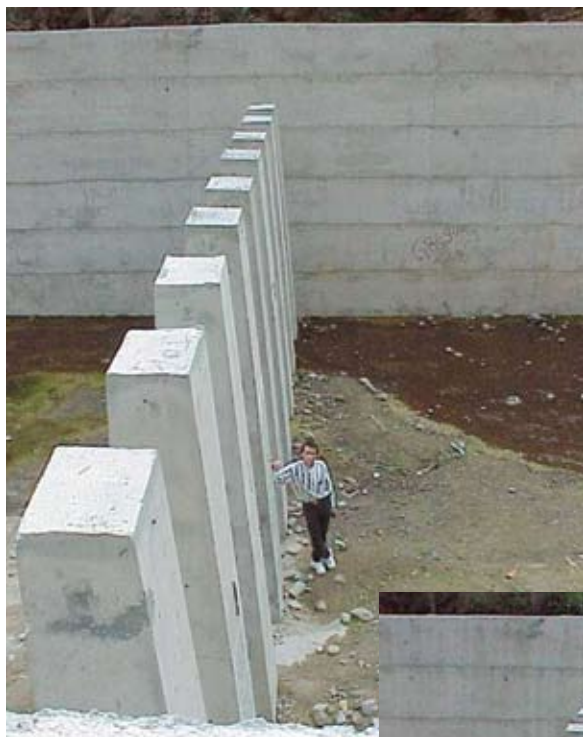
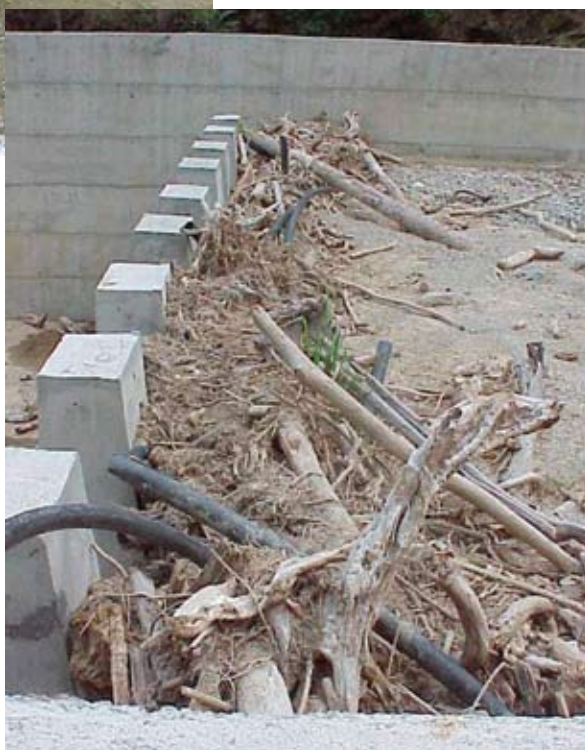
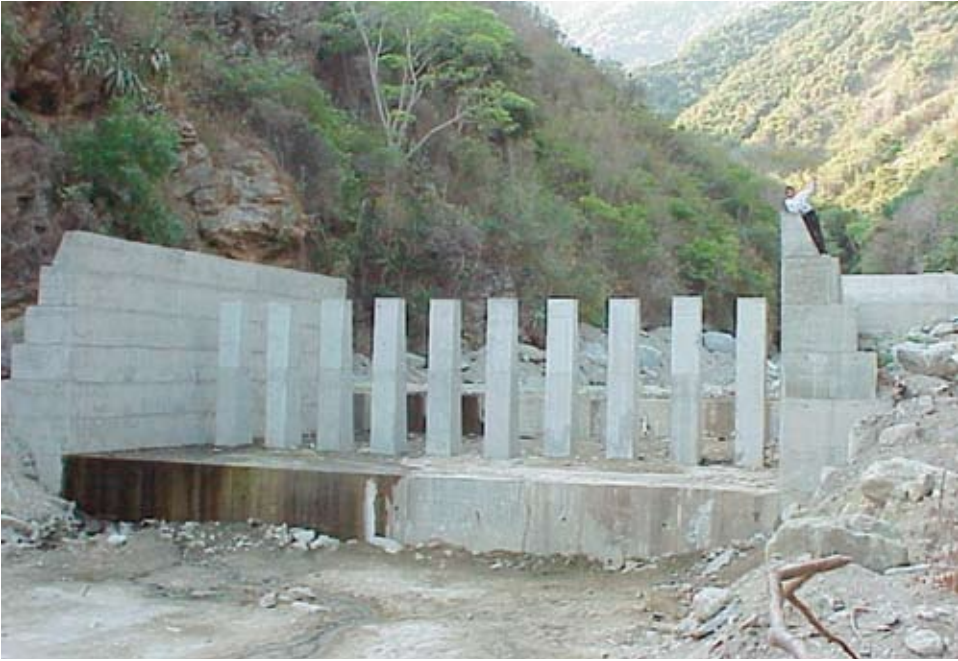
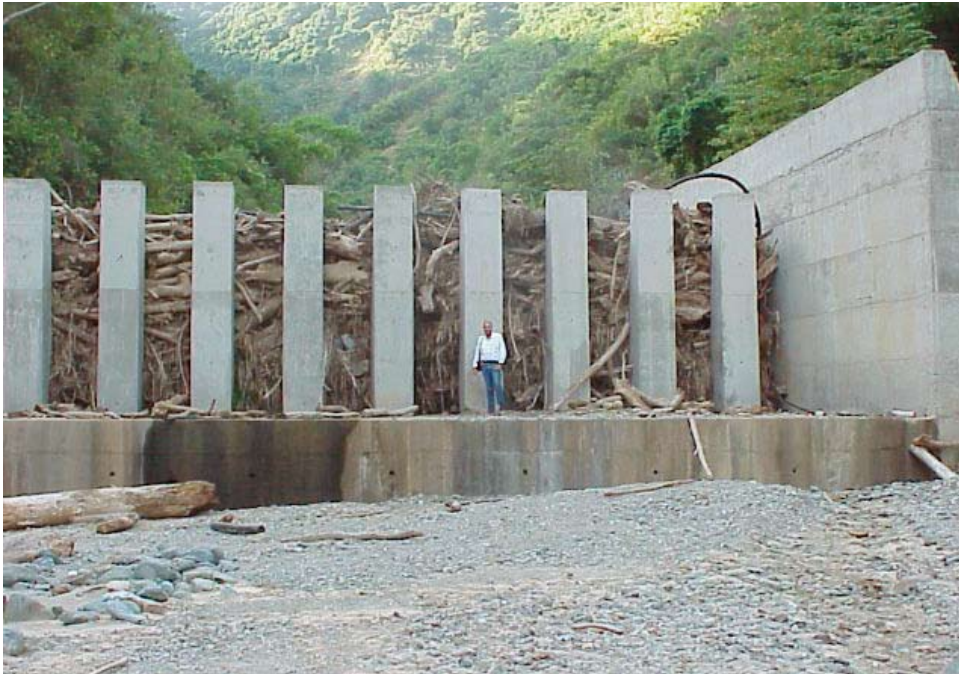
Figura B.2.17 (a) Presa abierta de concreto en la Cuenca Guanape (Punta de Mulatos). Fotografías comparativas tomadas en diciembre de 2000 al final de construcción, y (b), (c) y (d) luego de lluvias fuertes en diciembre 2001.

Para la fecha de elaboración del presente artículo (diciembre 2005), se han construido un total de 22 presas incluyendo tanto las del tipo abiertas como cerradas, en once de las cuencas afectadas durante el evento de 1999. La primera presa abierta en construirse, fue diseñada con dientes de concreto y demostró su eficiencia como presa de retención de sedimentos y troncos de árboles, tal como puede verse en las fotos de la Figura B.2.17, las cuales fueron tomadas al final de su construcción en diciembre del 2000, y luego de unas precipitaciones importantes que ocurrieron en diciembre del año 2001.

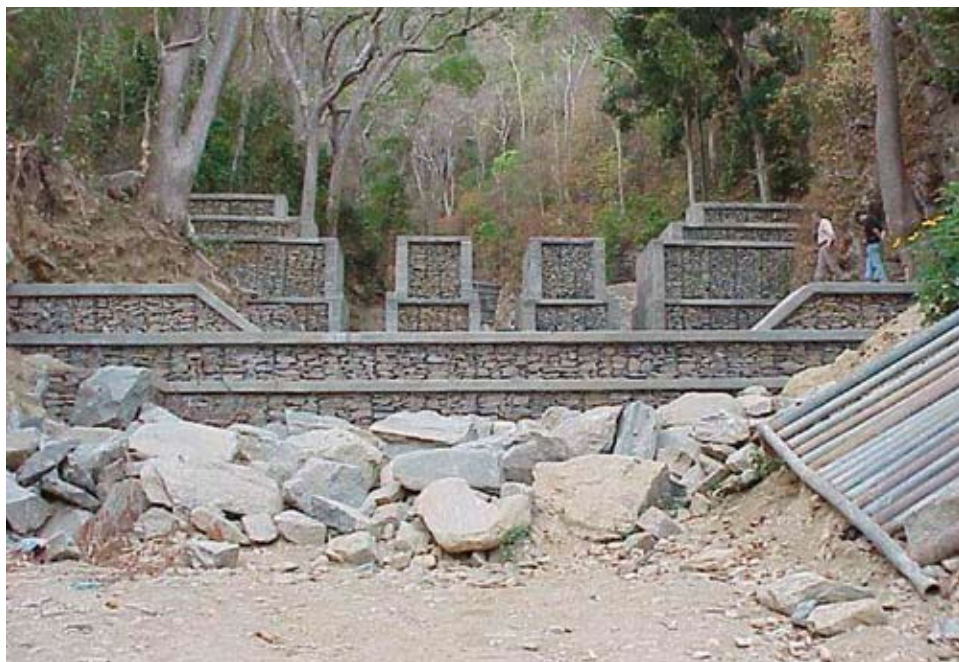
Figura B.2.18 Presa abierta de gaviones revestidos con concreto. Presa Las Comadres, afluente de la quebrada Piedra Azul.

La mayoría del resto de las presas ha sido construida con cestas de gaviones revestidas de concreto, tal como se muestra en el ejemplo de la Figura B.2.18. El comportamiento de este último tipo de presas, podrá evaluarse en futuras precipitaciones importantes.

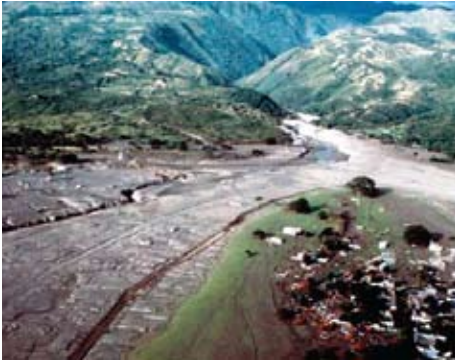
Figura B.3.6 En esta fotografía se puede observar el curso del lahar en la transición de la garganta al valle amplio del río Lagunillas.

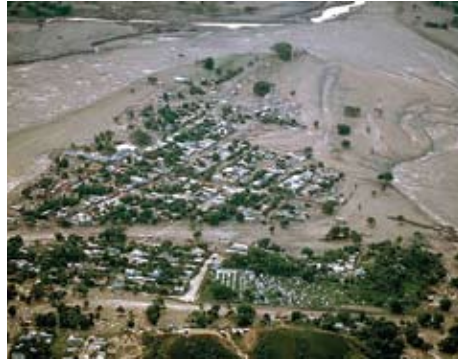
Figura B.3.7 Fotografía donde se observa el efecto devastador de los lahares que destruyeron la ciudad de Armero (13-11-85) y causaron una espantosa tragedia.

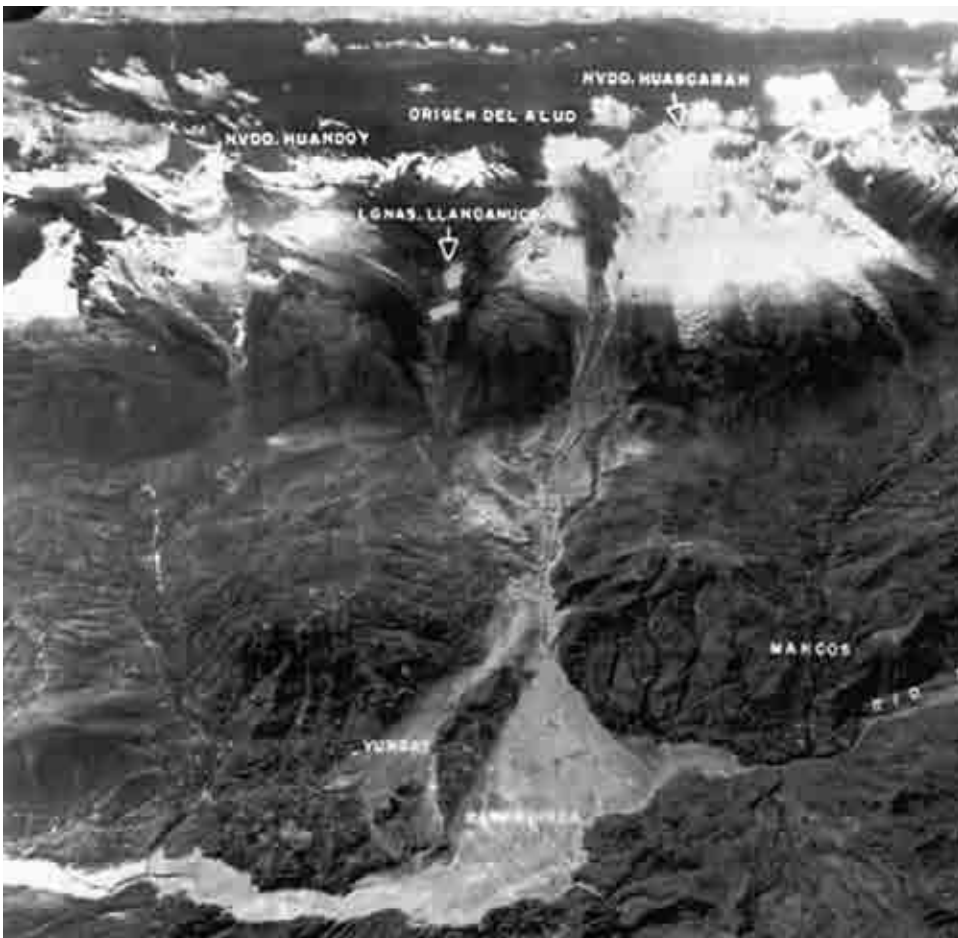
Figura B.4.1 Vista aérea oblicua del evento de 1970 en Huascarán, mostrando la fuente, el recorrido, la devastación del abanico de Yungay y Ranrahirca, y el comienzo del flujo/inundación de detritos distal siguiendo al río Santa hacia la izquierda (Fotografía y anotaciones: Servicio Aerofotográfico Nacional de Perú).

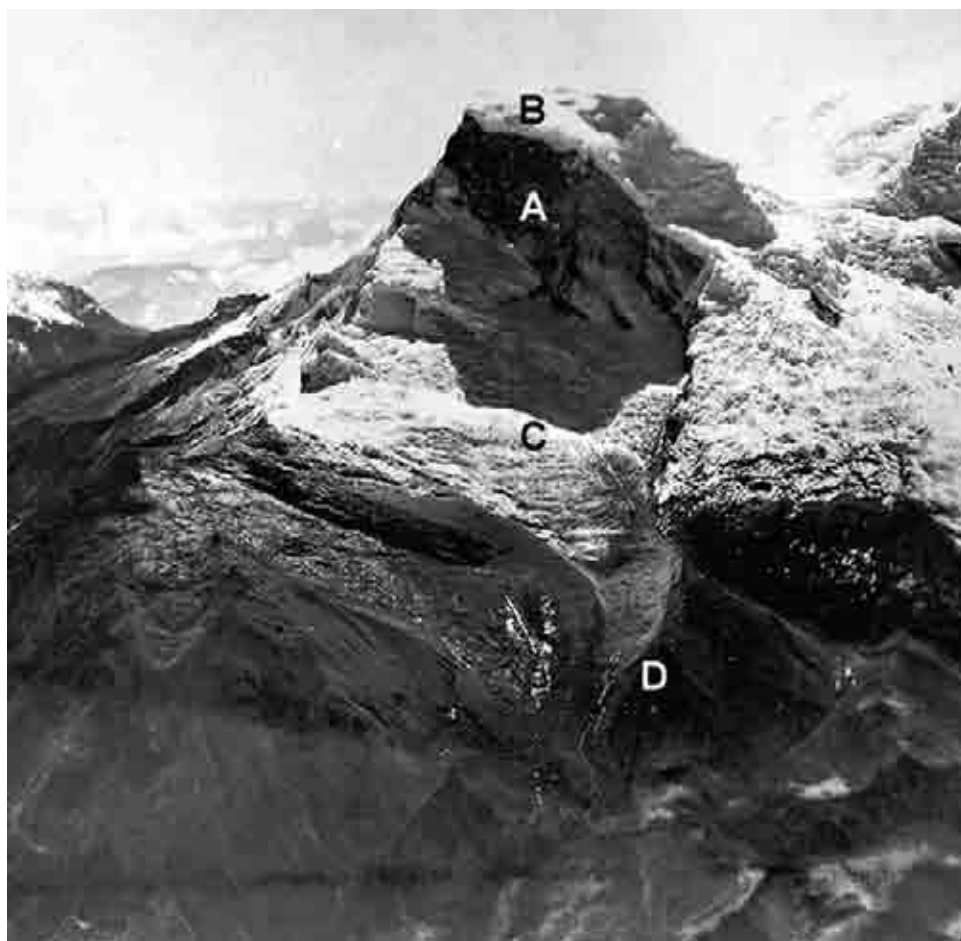
Figura B.4.2 Aerofotografía oblicua del pico norte del Huascarán antes del evento de 1962. Tanto los movimientos de masa de 1962 como el de 1970 se originaron como desprendimientos del flanco empinado occidental (A). El basamento rocoso consiste en granodiorita masivamente diaclasada. Nótese la cima de la capa glaciar (B). En ambos eventos la masa fragmentada viajó sobre la superficie inclinada del Glaciar 511 (C) y fue canalizada por el sistema de morrenas terminales de la pequeña Edad de Hielo (D). Asumimos que la pared occidental es el escarpe de la avalancha de rocas Precolombina, de la que sus materiales cubrieron las vertientes bajo el Huascarán y rellenaron el valle del río Santa (Fotografías Servicio Aerofotográfico Nacional de Perú).

de los Andes peruanos. La cima está conformada por una granodiorita masivamente diaclasada que es cubierta por una capa de hielo glaciar cuyo espesor ha sido estimado en unos 30 metros (Figura B.4.2; Plafker y Ericksen, 1978). Es sabido que la capa de hielo ha retrocedido dramáticamente durante el Siglo XX (Broggi, 1943).

En su totalidad, la pared occidental (Figura B.4.2) se extiende casi verticalmente desde los 6.400 hasta los 5.300 m.s.n.m., con una distancia vertical de 1.100 m.

Debajo de la pared norte existe una segunda masa de hielo (Figura B.4.2), conocida como Glaciar 511, el cual en 1970 se extendía desde los 5.300 m.s.n.m. hasta los 5.400 m.s.n.m. Este circo glacial también ha experimentado una pérdida dramática de hielo desde la Pequeña Edad de Hielo, en un proceso que ha dejado un complejo morrénico terminal bien definido entre los 4.100 y 4.500 m.s.n.m. (Figura B.4.2). La pendiente superficial del Glaciar 511 es cercana a los 21°. La distancia vertical entre el pico norte del Huascarán y el límite distal del complejo de morrenas terminales es de cercano a los 2.300 m, aproximadamente el 58% de la caída vertical del río Santa.

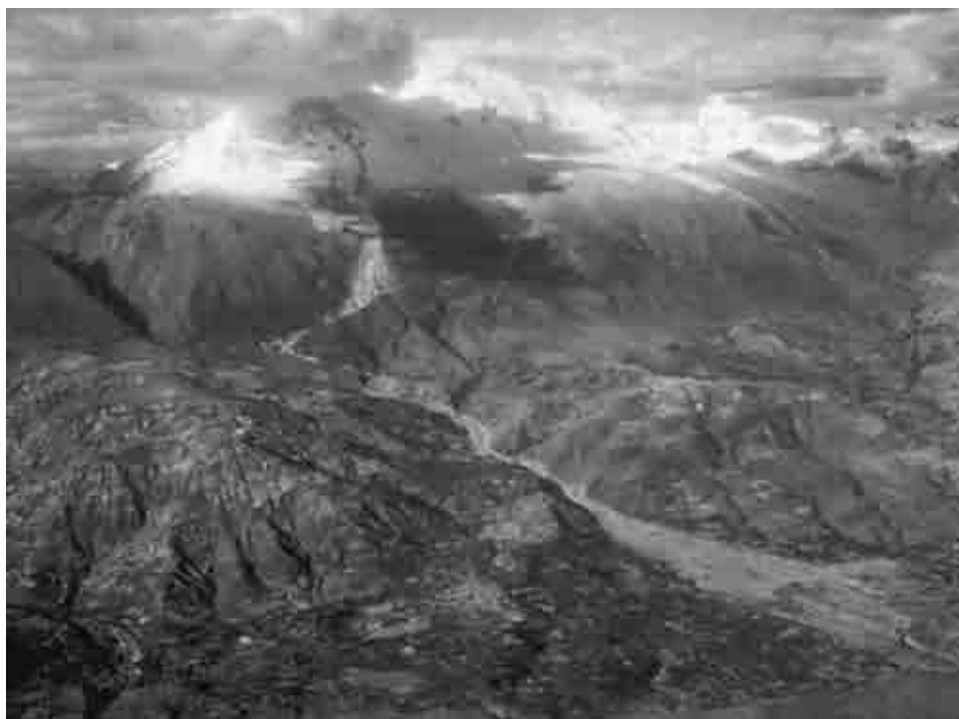
Figura B.4.3 Vista oblicua del recorrido de la caída de rocas y flujo de detritos en el río Shacsa de 1962. Nótese el origen en la cara occidental del pico norte del Huascarán y su extensión sobre el abanico de Ranrahirca (Fotografías Servicio Aerofotográfico Nacional de Perú).

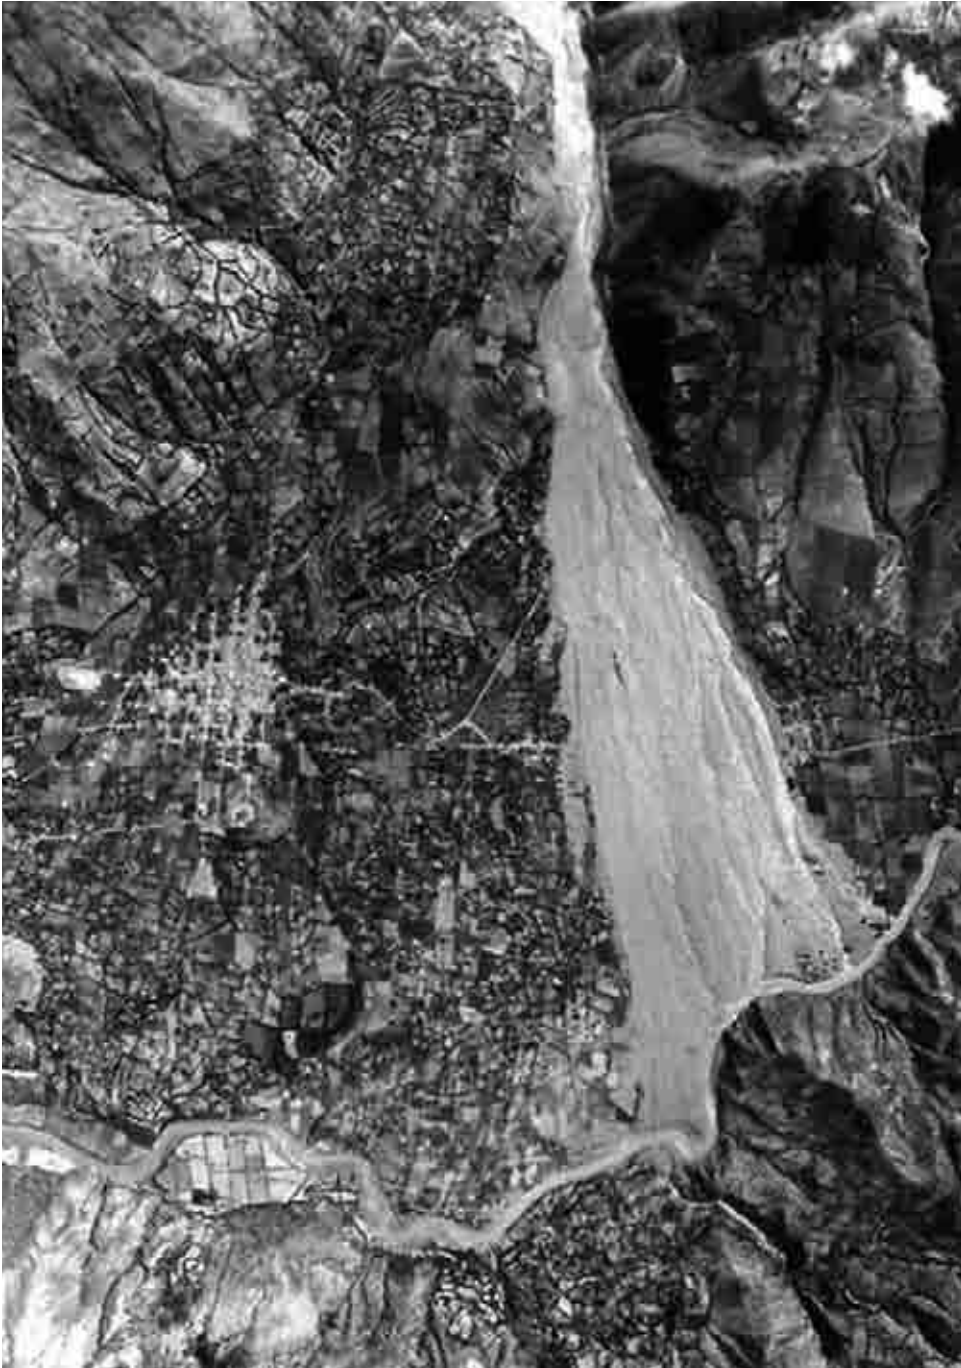
Figura B.4.4 Fotografía aérea del flujo de detritos de 1962 que se originó por la caída de hielo y roca del Huascarán (Fotografías Servicio Aerofotográfico Nacional de Perú).

Debajo del Glaciar 511, los flujos de detritos fueron extremadamente fluidos (Figura B.4.4) y esto se debió a dos factores: (i) La pulverización y disgregación completa de

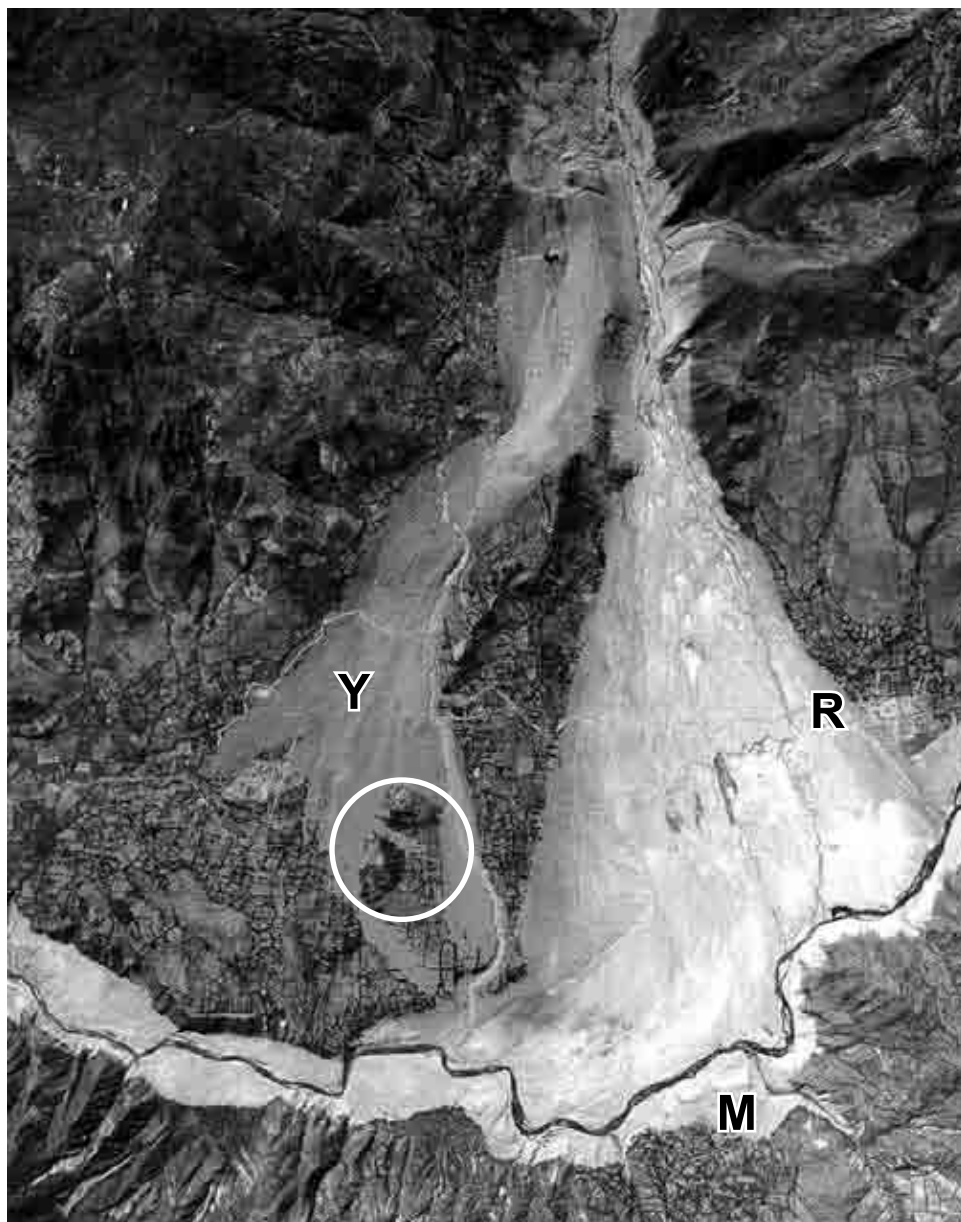
Figura B.4.5 Fotografía aérea de los depósitos del flujo de detritos de 1970 el cuál se inició como un desprendimiento de hielo y roca sobre la cara oeste del pico norte del Huascarán. Y: Frente de Yungay; R: Ranrahirca; M: Matacoto. La colina del Cementerio es mostrada con un círculo. Nótese la traza significativa aguas abajo del flujo/inundación de detritos abajo del río Santa a la izquierda (Fotografía Fuerza Aérea de los Estados Unidos).

Como puede verse en la Figura B.4.5 un volumen significativo del flujo giró hacia el norte y fue llevado hacia el valle inferior del río Santa (Figura B.4.6). Parte del material taponó el flujo del río Santa por unos 30 minutos (Ghiglini, 1970) induciendo una inundación temporal aguas arriba, en las vecindades de Mancos.

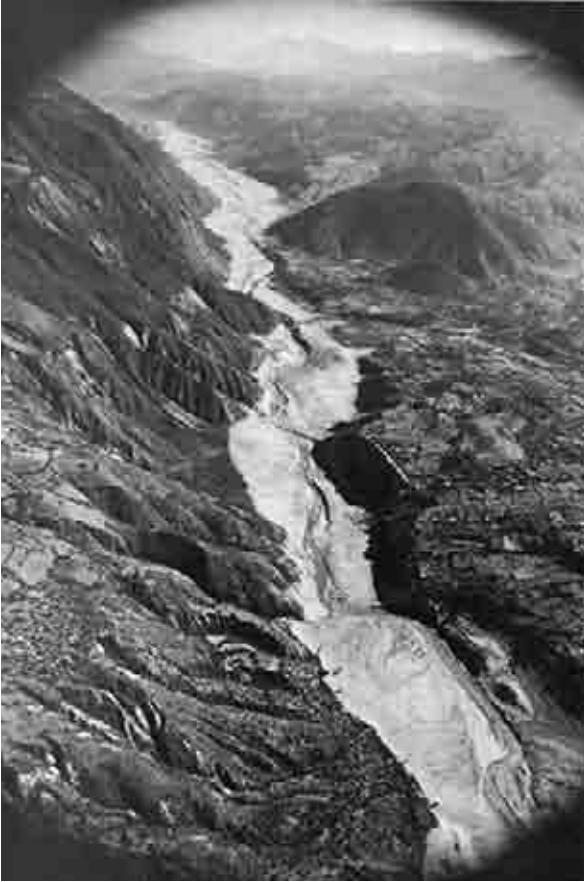
Figura B.4.6 Vista aérea del flujo de detritos de 1970 en el río Santa mirando desde el norte hacia Caraz. Nótese el ancho de la destrucción de la vegetación en el valle del río Santa y los depósitos en ambos lados del canal del río (Fotografía tomada de Welsch (1984)).

La depositación de los detritos antes del río Santa deja aún un total de 6 millones m³ de material sólido disponible para el flujo/inundación de detritos distal en el río Santa, una estimación comparable con la de Lliboutry (1975). Fluidizado por cerca de 10 millones m³ de agua (contenido de agua ~63%) el flujo/inundación de detritos distal fluyó al río Santa (Figura B.4.6) en ruta al Océano Pacífico en Santa, a una

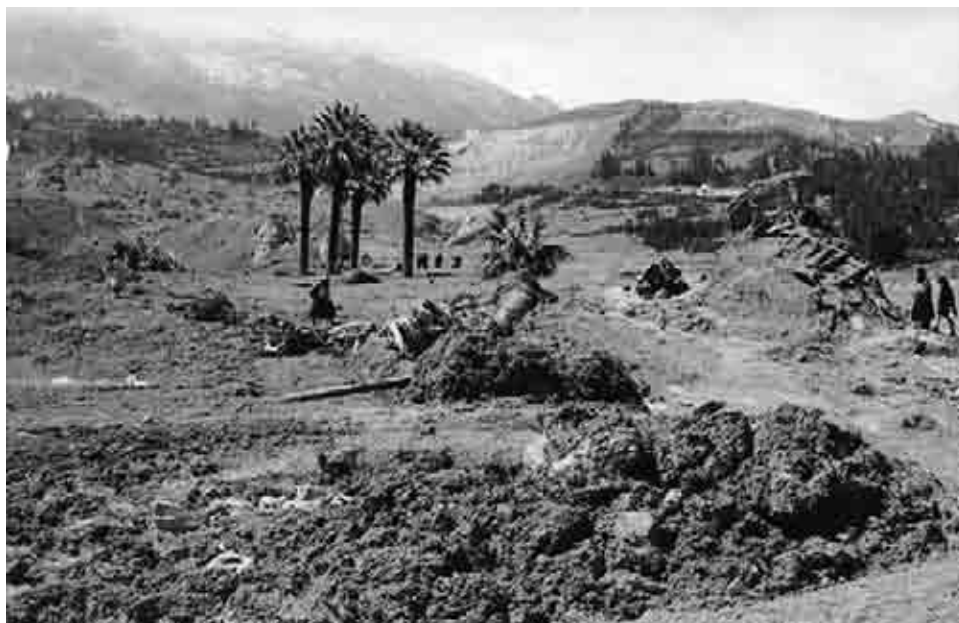
Figura B.4.8 Superficie de los detritos de 1970 enterrando la Plaza de Armas en la Antigua localización de Yungay. Las famosas Cuatro Palmeras fueron enterradas hasta una profundidad de 5 m. Nótese las características de los depósitos de detritos de grano fino y la ausencia de grandes bloques de rocas (Fotografía de G. Plafker, USGS).

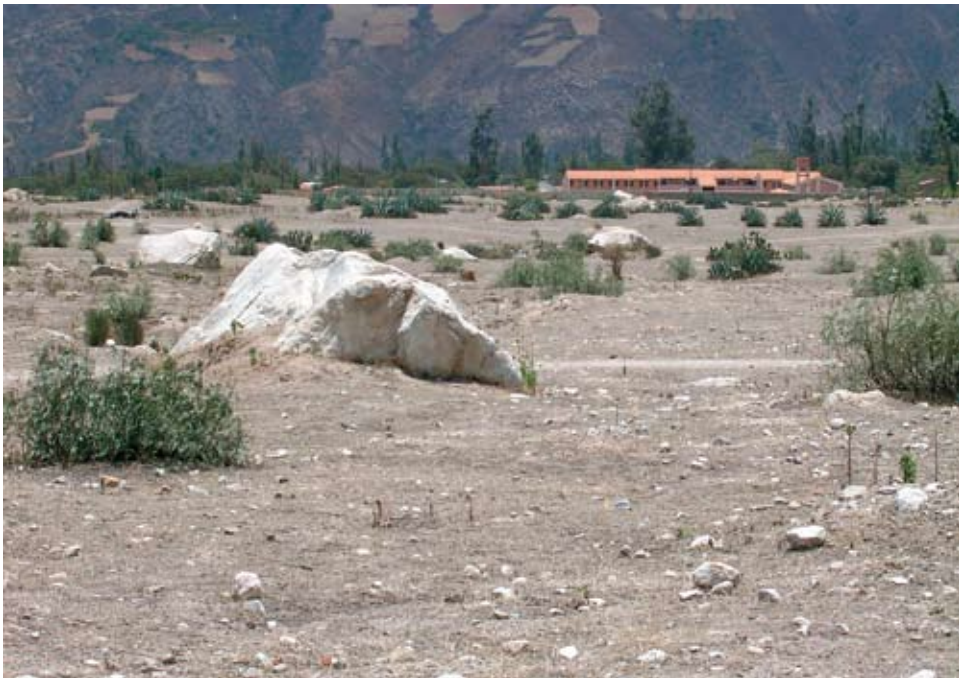
Figura B.4.9 Vista hacia el río Santa sobre los detritos depositados en 1970 en las vecindades de Yungay. Nótese las características de los detritos, incluyendo los grandes bloques de granodiorita. La nueva infraestructura desarrollada sobre estos depósitos incluyen una escuela nueva, visible arriba a la derecha. Fotografía tomada en octubre de 2004.

de Yungay (Figura B.4.9). Una evaluación de la amenaza es un elemento vital en la evaluación del riesgo para esas obras, ante posibles eventos futuros provenientes del Huascarán, con naturaleza similar a los fenómenos de 1962 y 1970.
