# Origen y respuesta al deslizamiento y embalse del río Colca en tiempos de COVID 19 (18 de junio 2020) en sedimentos del “paleo-lago Colca”, Geoparque Mundial de la UNESCO Colca y Volcanes de Andagua, Perú

## Origin and response to the landslide and damming of the Colca River in times of COVID 19 (June 18, 2020) in sediments of the “Colca paleo-lake”, Colca and Andagua Volcanoes UNESCO Global Geopark, Perú

Zavala, B.<sup>1</sup>; Vela, J.; Taípe, E.; Astete, I.

<sup>1</sup> Instituto Geológico Minero y Metalúrgico (INGEMMET), Perú

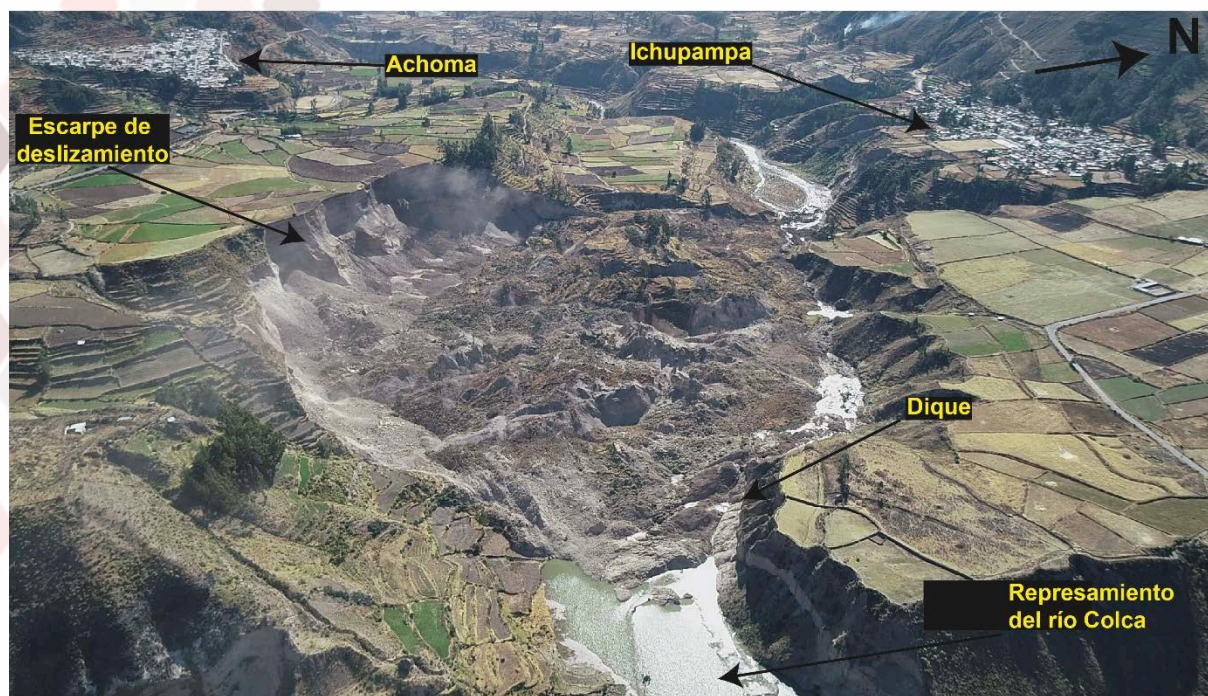
Figura 2. Imagen tomada con dron del deslizamiento de Achoma (vista al noroeste).

El 18 de junio de 2020 ocurrió el deslizamiento de Achoma, el cual pudo ser caracterizado a partir de las observaciones de campo realizadas en los dos días siguientes a su ocurrencia, así como de la interpretación de imágenes de drone, e imágenes satelitales proporcionadas por la Comisión Nacional de Investigación y Desarrollo Aeroespacial (CONIDA) (Figura 2 y Tabla 2). En la Figura 3 se muestra la morfología pre y post-evento de deslizamiento de Achoma.

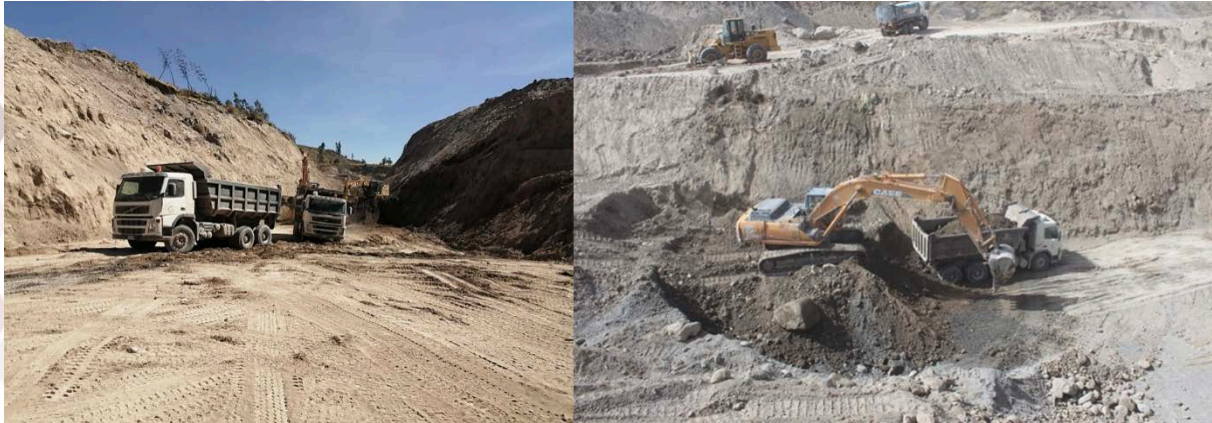
**Figura 5.** Trabajos de remoción de tierras para la construcción del canal de desagüe y efectuar el des-embalse (Fotos: Autocolca).

Paralelo al movimiento de tierras, se monitoreó de manera visual la estabilidad del talud sur, la apertura de agrietamientos en el dique de embalse, infiltraciones y la posibilidad de derrumbes en los trabajos de remoción. Considerando el caudal de ingreso, la primera descarga se inició con un caudal constante de  $2 \text{ m}^3/\text{s}$ , por dos semanas, para posteriormente incrementarlo a  $3 \text{ m}^3/\text{s}$ , y así sucesivamente de forma gradual. Este proceso tuvo una duración de 90 días. Para ello se construyó un canal de 189 m con un ancho de 15 m (Figura 5).

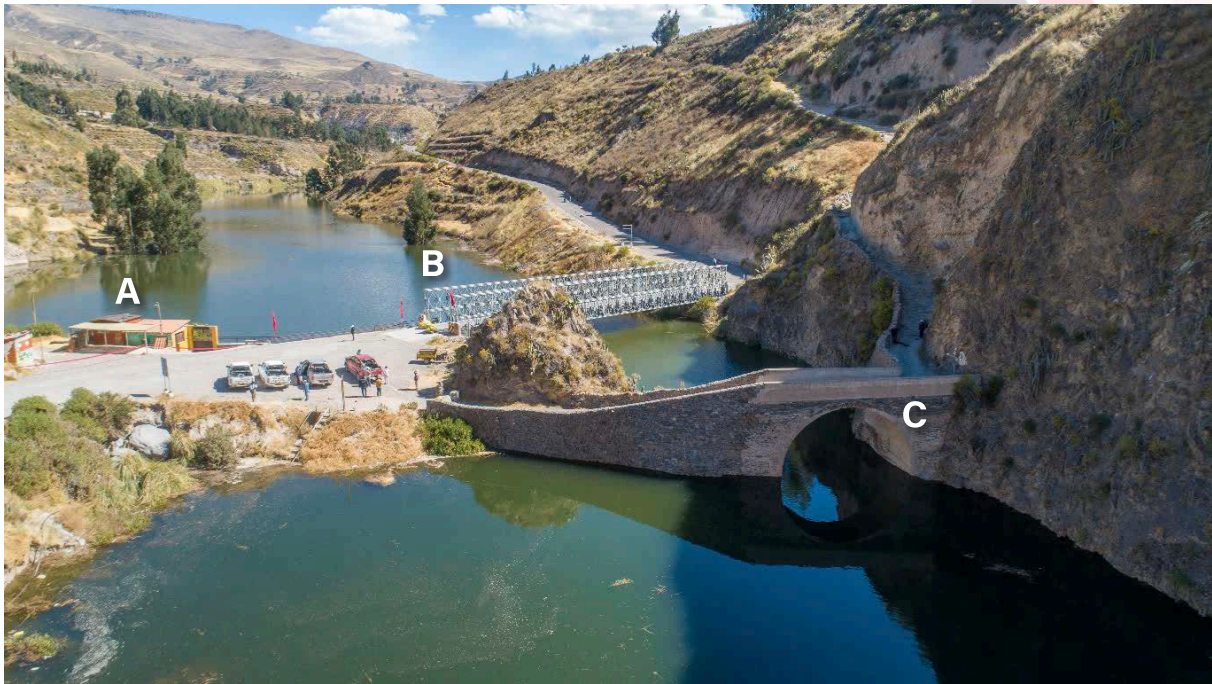
Los peligros y efectos de este represamiento natural se dieron a través de la elevación del nivel de agua sobre elementos del patrimonio geológico y cultural. El día 28 de junio se inundaron las pozas de aguas termales en los Baños de Chacapi del distrito de Yanque; inundándose completamente en la tercera semana de julio. Asimismo, la aparición de grietas en el material de relleno en el estribo izquierdo del puente Yanque-Ichupampa, Lari y Madrigal obligó a que se cierre el tránsito. A su costado se encuentra un puente peatonal con bases incas y estructura colonial en arco, que es un geosito del GMU-CVA de alto valor cultural que podría verse afectado por el represamiento (Figura 6).

**Figura 6.** Infraestructura de los baños termales Chacapi afectada (A); puente vial metálico (B) y puente inca-colonial (C) que podrían verse afectados por el aumento del nivel de embalse (Foto Autocolca).
