EVALUACION DE RESERVAS
YACIMIENTO SALINO DE PUITE

INSTITUTO GEOLOGICO MINERO Y METALURGICO
DIRECCION GENERAL DE GEOLOGIA
DIVISION DE ASISTENCIA GEOLOGICA

Lima - Perú
Diciembre - 1986

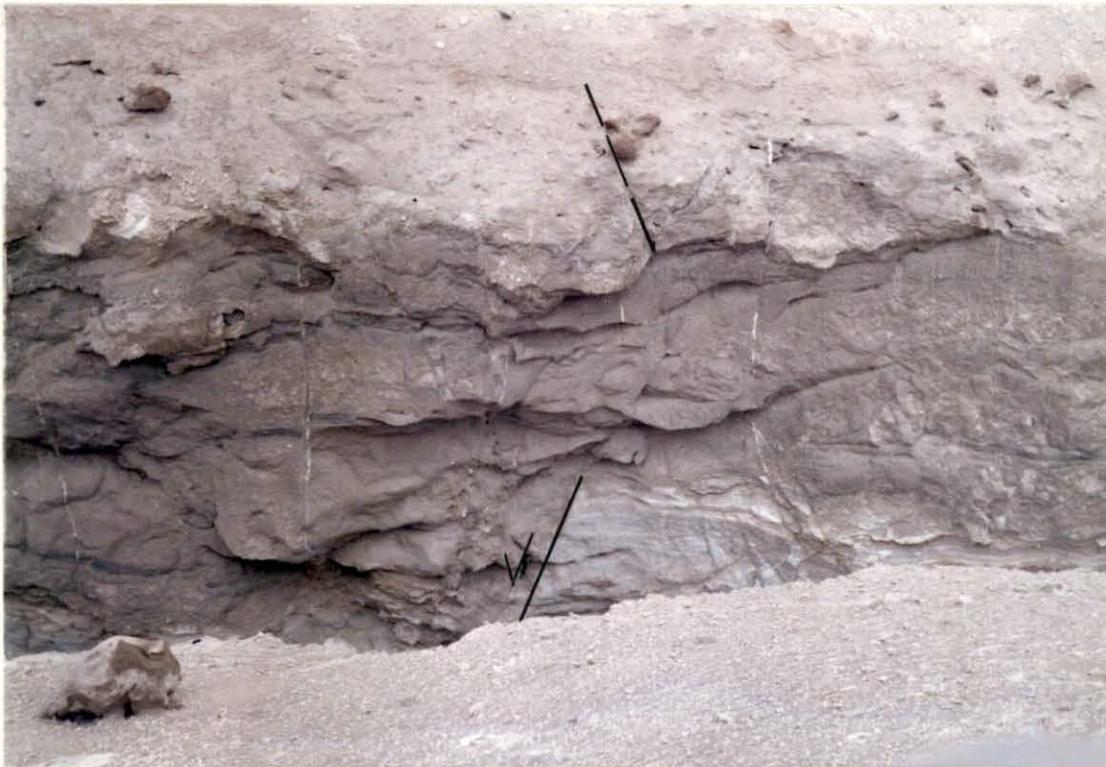
Foto 1.-Vista de un fallamiento normal en la labor 7 (Estación 3)

Es de las más conspicuas, se les puede observar en las labores 6 y 7 (Ver fotos 1 y 2). Se trata de estratos de grosor mediano, los que en promedio están entre 0.80 m. a 1.00 m. pero que lateralmente van -

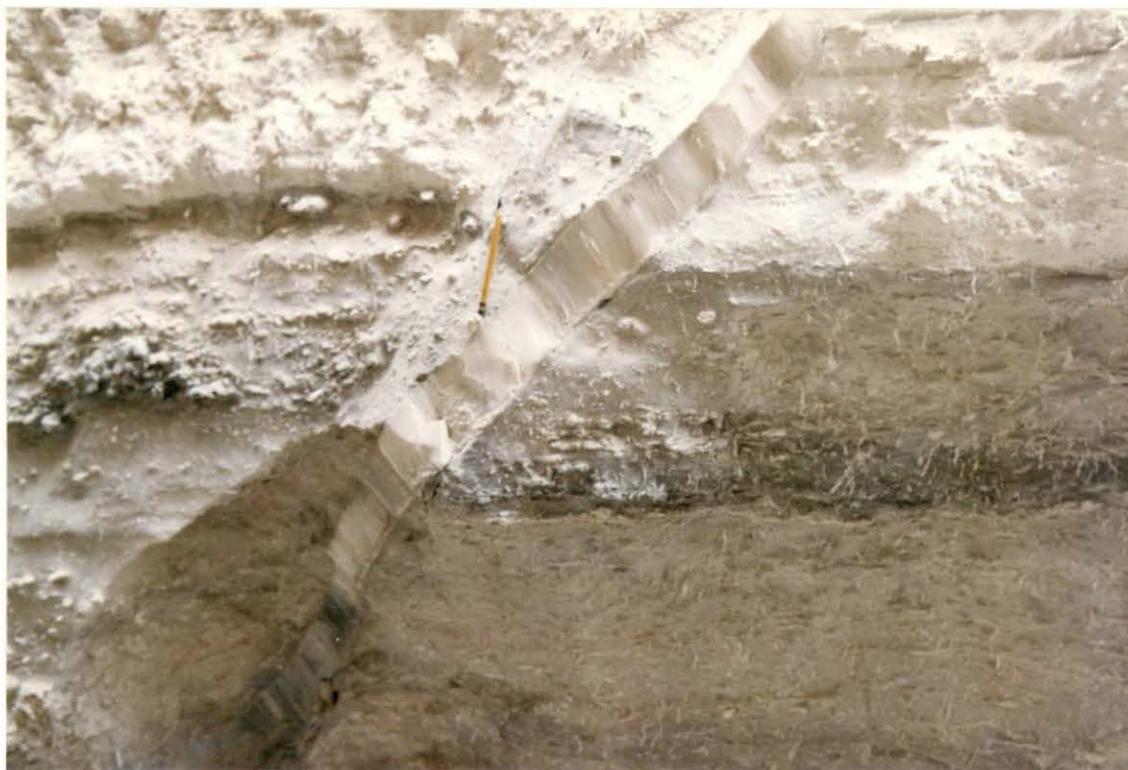
Foto 3.-Muestra una fractura rellena con sal, por efecto de fuertes presiones; igualmente se nota una sección brechoide y restos de vegetales silicificados en la parte central, labor 7 (Estación 3).

Morfológicamente las tobas de esta secuencia constituyen los to mados de los sectores contiguos al campamento y a las zonas de explo tación Norte y Sur (Estaciones 1, 3, 51, 53, 54, 74, etc.) Fotos 3 y 4.

Asímismo se aprecian inyecciones de sal en las fracturas a manera de relleños.

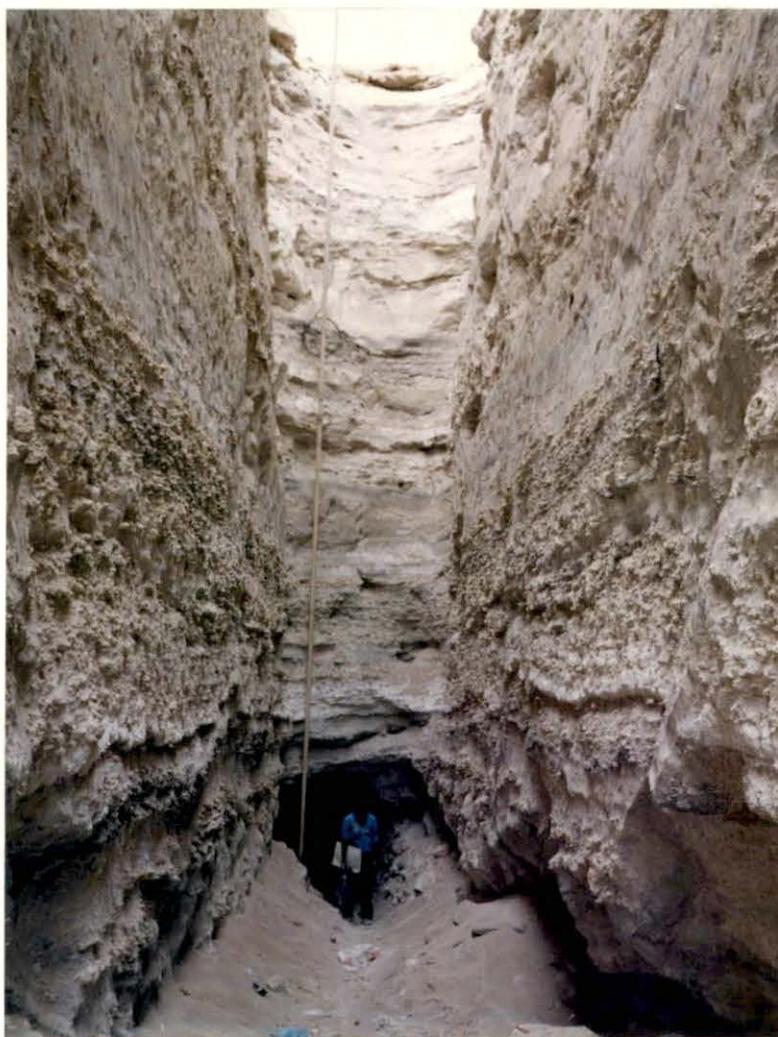
Foto 4.-Vista de una sección de la secuencia II, con las capas brechoides en la parte inferior.

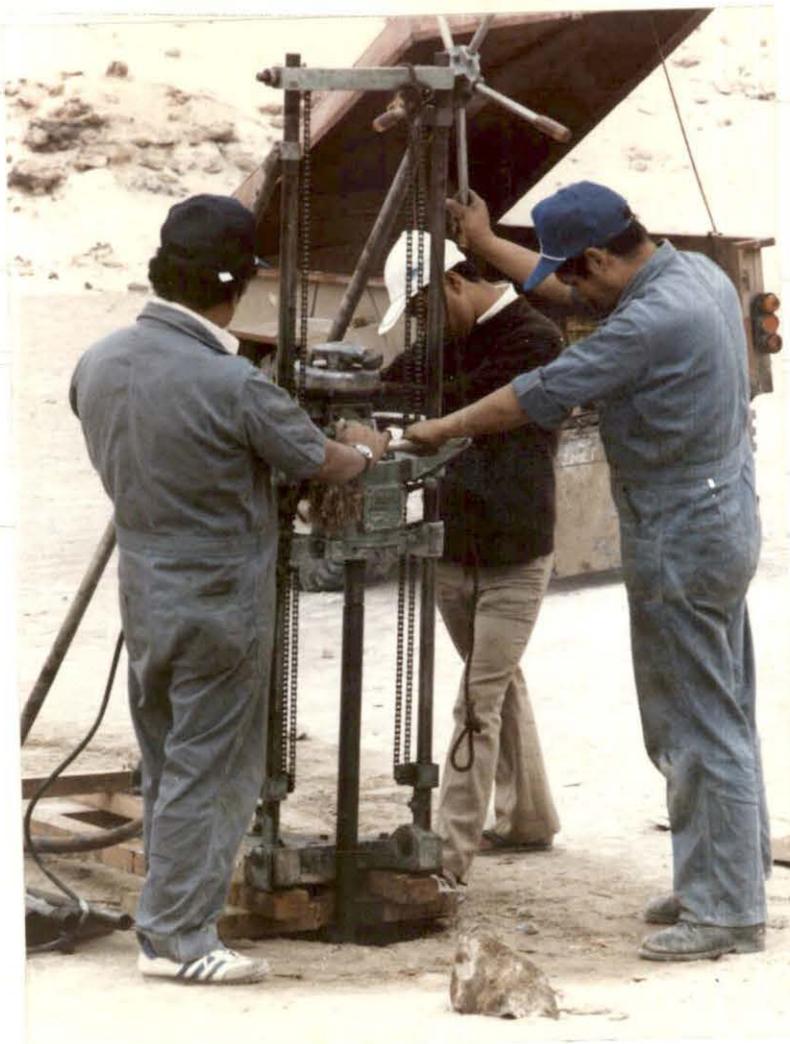
Foto 5.-Perforadora Winkie en plena perforación del DDH-1, en las proximidades del local escolar de Puite

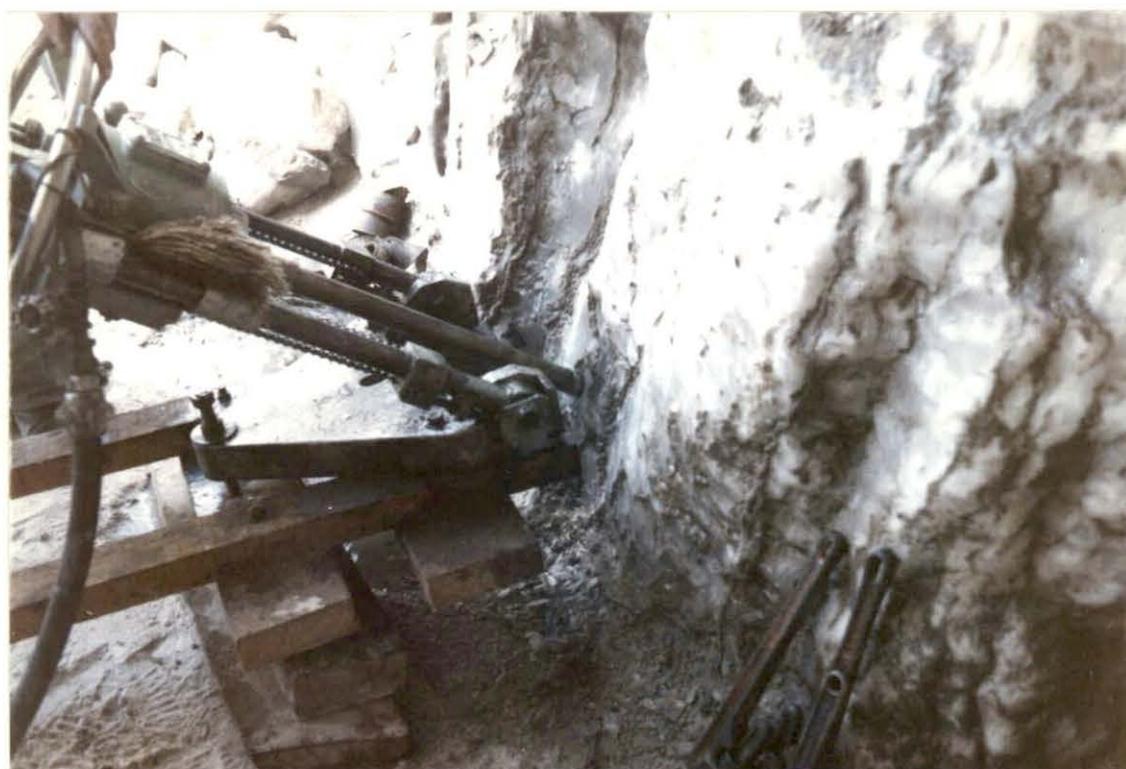
Foto 6.-Perforación inclinada con la maquina Winkie, un manto salino a la entrada de uno de los almacenes en la labor 4.
