Peligros por huaicos en la ciudad de Arequipa

Marco Rivera¹, Manuel Vilchez¹, Jessica Vela¹

¹ Dirección de Geología Ambiental y Riesgo Geológico del INGEMMET – mrivera@ingemmet.gob.pe

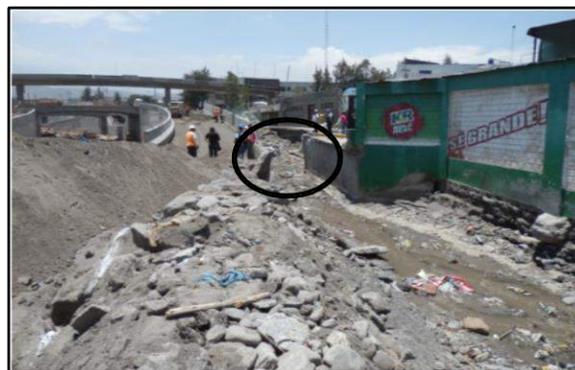
Fig. 2- Vistas del estrangulamiento del cauce de la torrentera Venezuela (mercado El Palomar) cuando se produjeron las inundaciones en el 2013 (Foto: G. Luque).

El 8 de febrero 2013, en horas de la tarde ocurrió una lluvia inusual, de 124.5 mm, generando la activación de las torrenteras San Lázaro, Av. Venezuela y Los Incas (Fig. 2), con generación de flujos de aguas y de detritos que se desbordaron y causaron inundaciones, que afectaron 50 km de vías, el sistema de agua potable y desagüe, destruyó 280 viviendas, afectó otras 10 mil, además, afectó centros comerciales, causó la muerte de 6 personas y graves daños en la ciudad (Ettinger et al., 2015). La estación La Pampilla registró como una lluvia excepcional no registrada al menos los últimos 24 años.

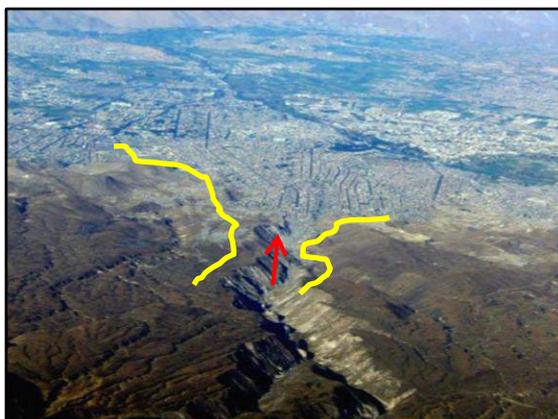
Fig. 3- Vista desde el volcán Misti hacia la ciudad de Arequipa. Esta quebrada nace en el cráter del volcán, y abre su abanico aluvial donde se ubican las viviendas de más de 100,000 pobladores.

Los estudios efectuados por Rojas (1978), Valdivia (1978), Cornejo (1990;), INGEMMET (2002, 2003) y otros efectuados por INDECI (1995-2010) y Cruz (2007) indican que las quebradas con mayor actividad en los últimos 100 años son Polanco, San Lázaro (Fig. 3), Venezuela, Huarangal (Los Incas).

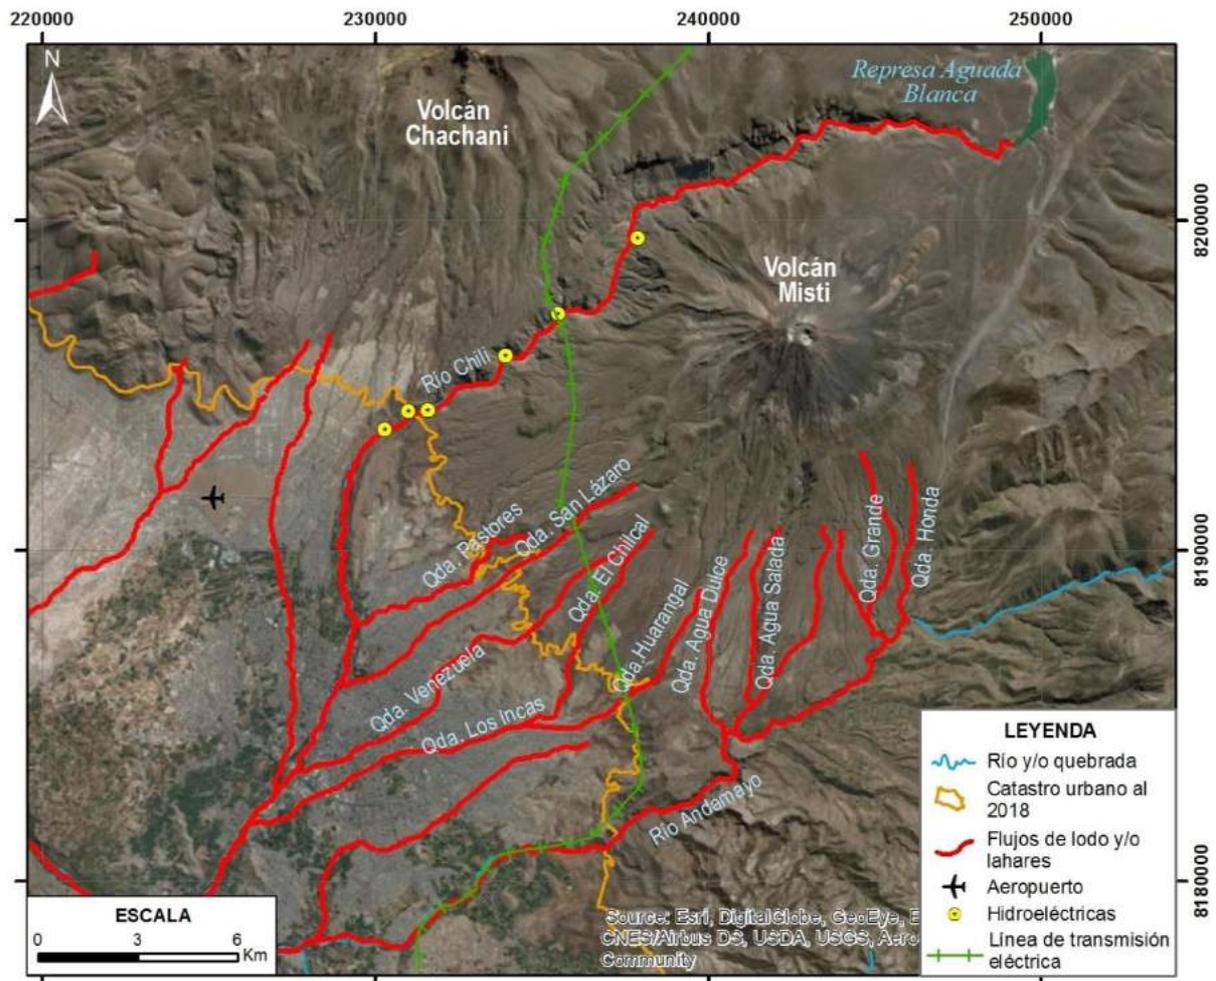
Fig. 4 - Mapa que muestra las principales quebradas por donde descienden los flujos de lodos.

generarse huaicos, ya que el volumen de depósitos sueltos en los flancos del volcán Misti y quebradas que drenan de dicho volcán son muy voluminosos y dichos materiales podrían bajar preferentemente por las quebradas Polanco, San Lázaro (Fig. 4), Miraflores, Mariano Melgar, El Chilcal, Huarangal, Paucarpata, Zamácola, Agua Salada y Honda-Grande. Sin embargo, el río Chili sería el más peligroso, ya que la mayoría de las quebradas antes citadas desembocan allí. Las quebradas Agua Salada y Honda-Grande son tributarias del Río Andamayo. De acuerdo a Vargas-Franco et al., (2010), flujos de barro a lo largo del río Andamayo (como los registrados en 1997) podrían afectar las áreas cultivadas alrededor de Chiguata (zona urbana a 20 km al Este de Arequipa). Según Cruz (2007) en la torrencera Huarangal, los puentes Mariscal Castilla y Av. Jesús son totalmente vulnerables a eventos de inundaciones que se presentan cada diez años, debido a que tienen secciones reducidas de menos de 15 m de ancho.
