Informe Técnico N° A7409

EVALUACIÓN DEL PELIGRO GEOLÓGICO POR DESLIZAMIENTO EN EL CASERÍO CHAUPIMAYO

Departamento Cajamarca
Provincia Cajamarca
Distrito Cajamarca

AGOSTO
2023

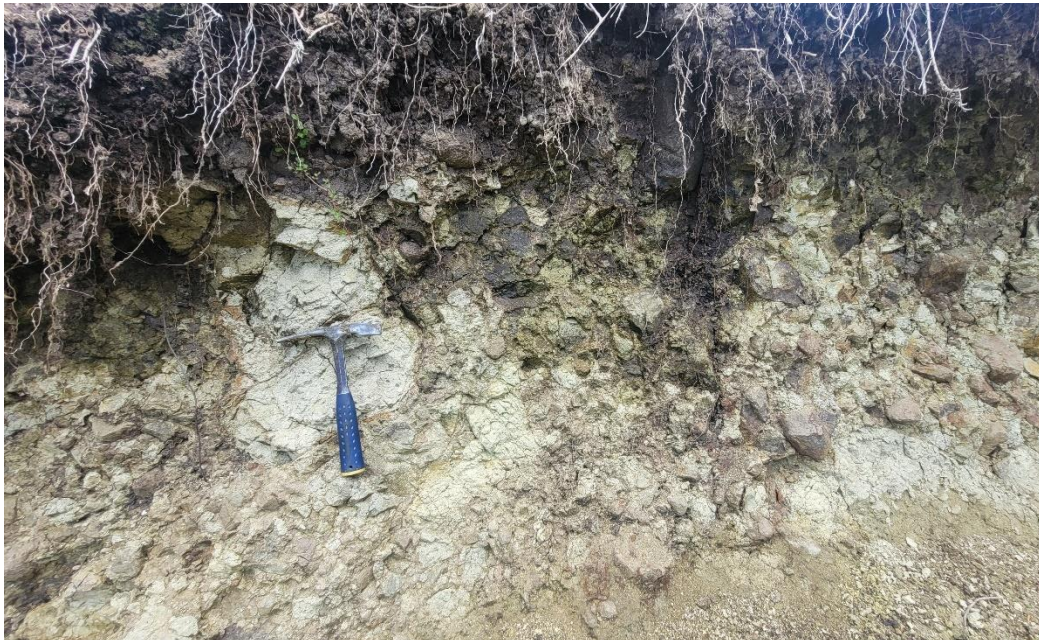
En el área evaluada esta unidad presenta secuencias piroclásticas muy fracturadas y altamente meteorizadas (Fotografía 1), con un Índice Geológico de Resistencia (Hoek, 2007) promedio de 20 (Figura 4), haciendo a estos terrenos muy susceptibles a movimientos en masa.

Fotografía 1. Macizo rocoso muy fracturado y altamente meteorizado de la Secuencia volcánica Tual-Puruay Evento 2. **Ubicación:** E: 767450; N: 9216781; Z: 3222.

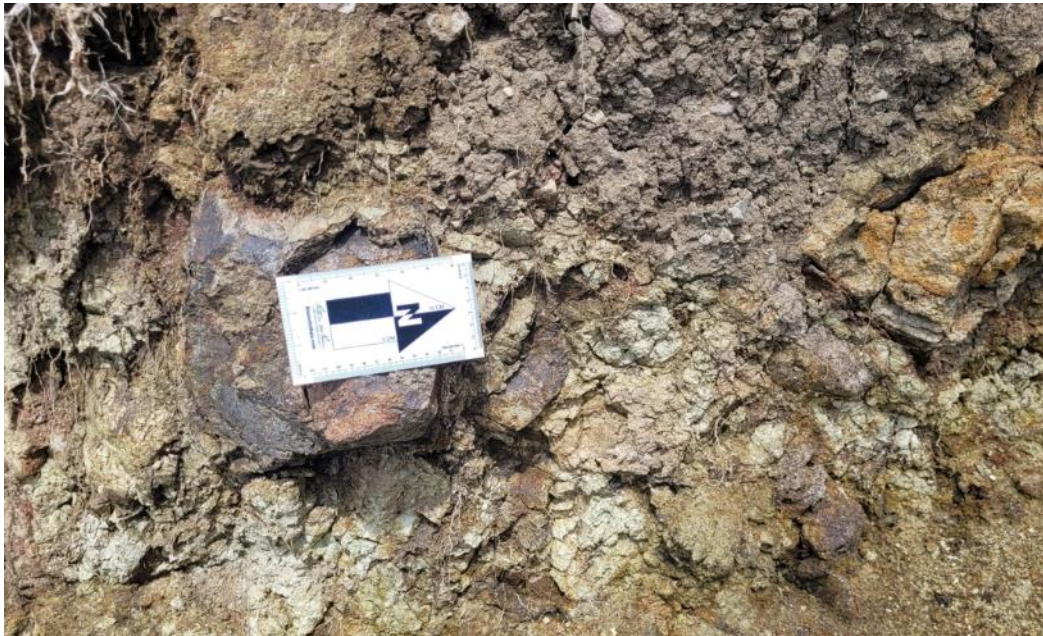
Su granulometría es de limos de alta plasticidad (MH); compuestos por bloques (10%), cantos (5%), gravas (5%), gránulos (10%), arenas (10%), limos (55%) y arcillas (5%) (Fotografía 2).

Fotografía 2. Muestra de los suelos coluvio-deluviales en el área evaluada. **Ubicación:** E: 767460; N: 9216795; Z: 3223.

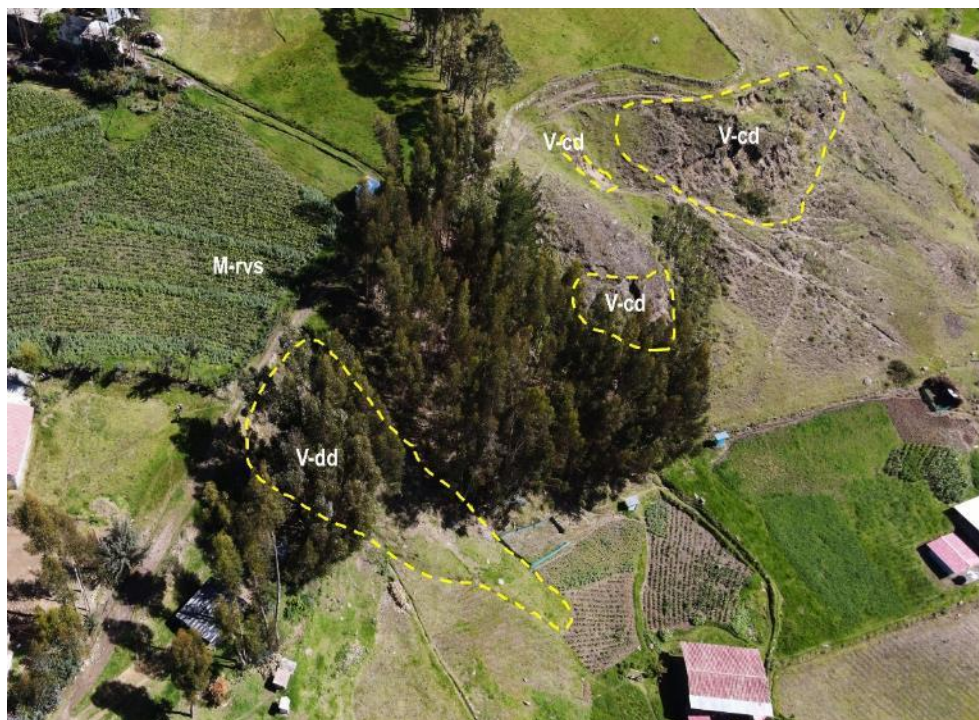
Se ubica en la parte central del área evaluada donde existe un deslizamiento rotacional activo y que ha movilizado suelos ladera abajo, su alcance es mayor a la unidad anterior debido al mayor saturación de los materiales en remoción.

Figura 7. Vista de las geoformas del caserío Chaupimayo: Montaña en rocas volcano sedimentarias (M-rvs), vertiente coluvio deluvial (V-cd) y vertiente con depósito de deslizamiento (V-dd).

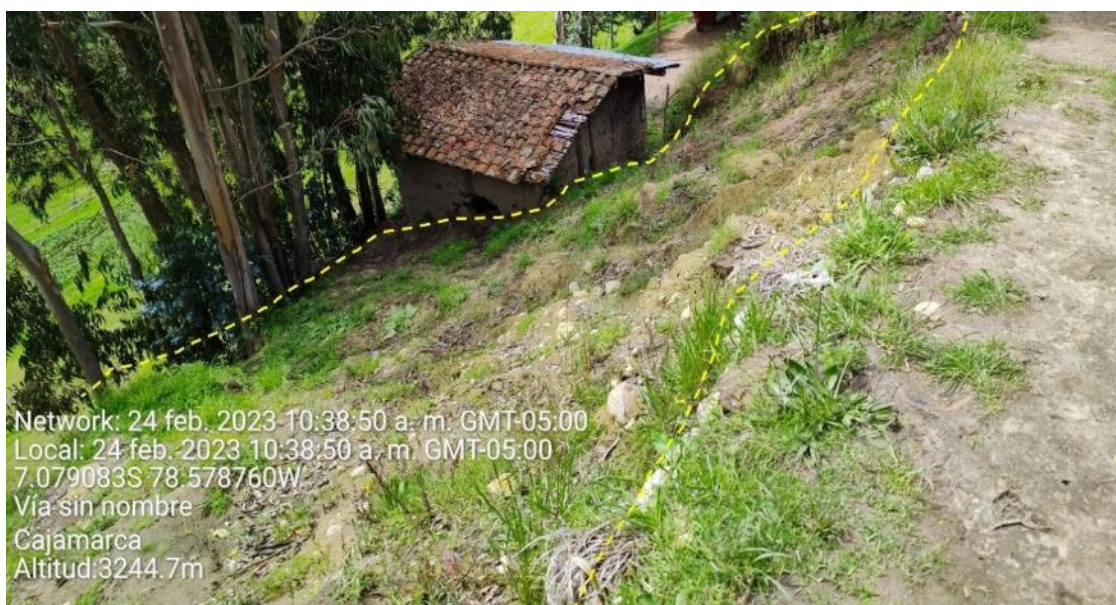
Fotografía 3. Afectación a una vivienda del caserío Chaupimayo y a la calzada de una trocha carrozable local ubicados en la zona de deslizamiento rotacional.

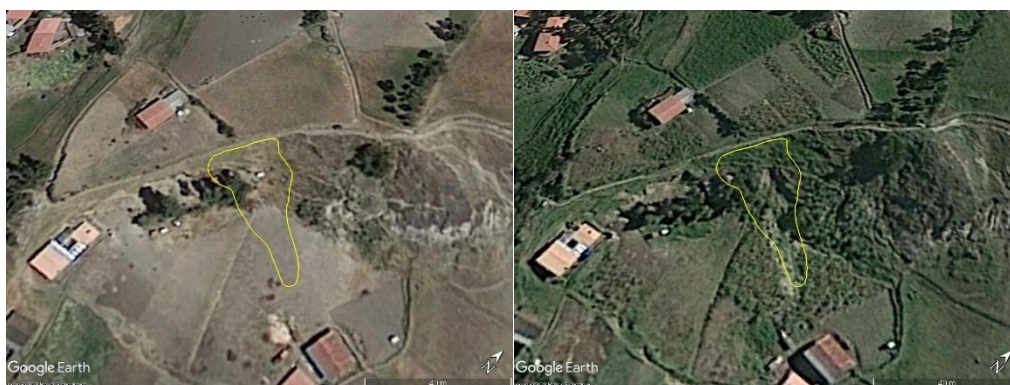
El primer evento de deslizamiento se registró entre los años 2012 y 2013 (Figura 10), y ha tenido diversos episodios de reactivación, siendo el más reciente en mayo del 2022, desencadenadas debido a las intensas precipitaciones del mes de marzo (Figura 3); ésta última causó afectaciones en una vivienda y trocha local.

Figura 10. Imágenes satelitales entre los meses de setiembre del 2012 (antes del deslizamiento) y junio del 2013 (luego del deslizamiento); la extensión actual se muestra en línea amarilla.

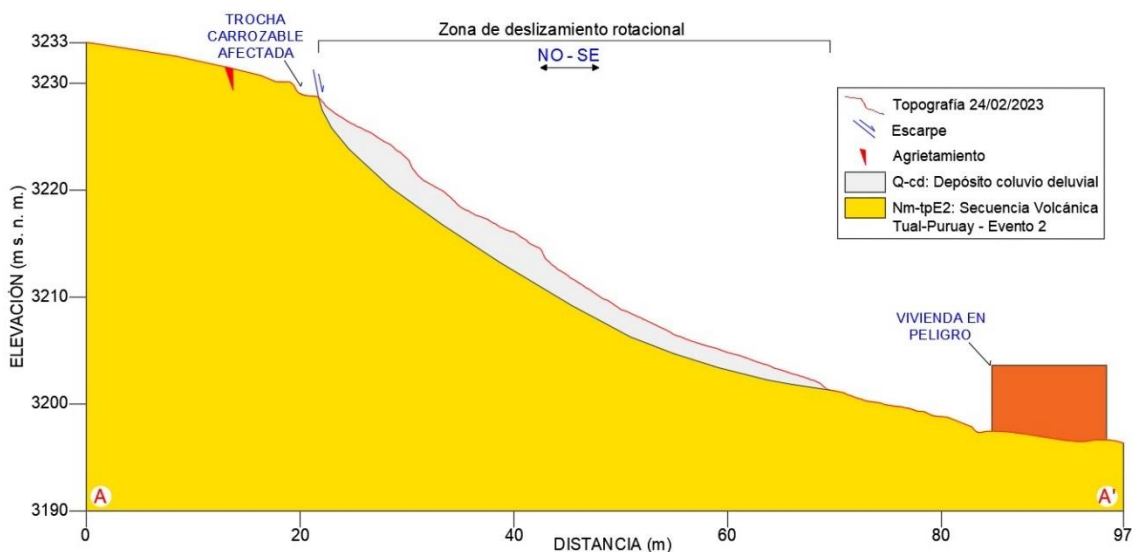
En el perfil longitudinal A-A' (Figura 11) se aprecia la extensión de la zona del deslizamiento rotacional; movimiento en masa desarrollado en los suelos coluvio deluviales superficiales que cobertura a las rocas piroclásticas muy fracturadas y altamente meteorizadas de la Secuencia volcánica Tual-Puruay Evento 2.

Figura 11. Perfil A-A' que muestra la distribución de los materiales geológicos e infraestructura afectadas del caserío Chaupimayo.

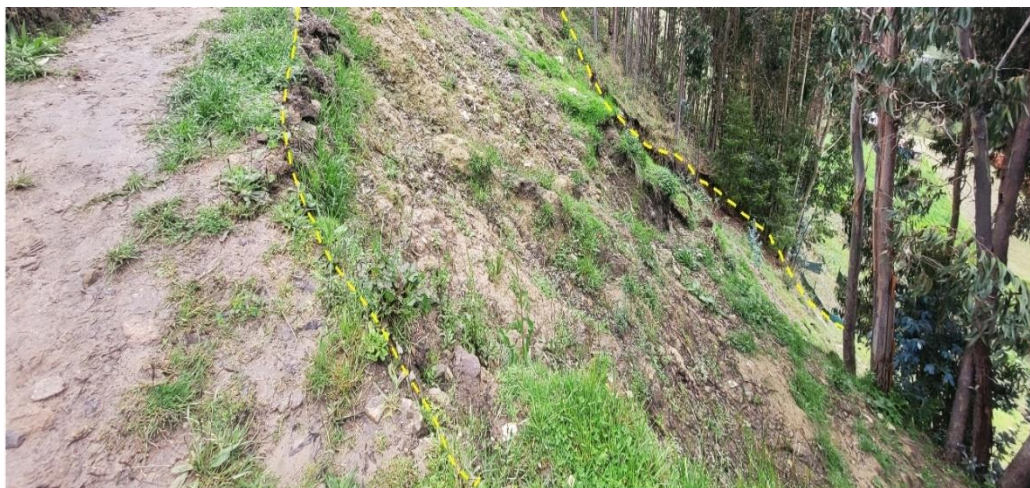
En la figura 12 se muestra la corona del deslizamiento que está afectando a la trocha local, además se han identificado agrietamientos detrás de la corona con longitudes de hasta 20 m y saltos verticales de 50 cm; estas estructuras indican que el movimiento podría alcanzar una mayor área (carácter retrogresivo) de no implementar medidas de mitigación.

Figura 12. De la parte superior del deslizamiento Chaupimayo, donde se aprecia la corona del movimiento que está afectando a la trocha local.

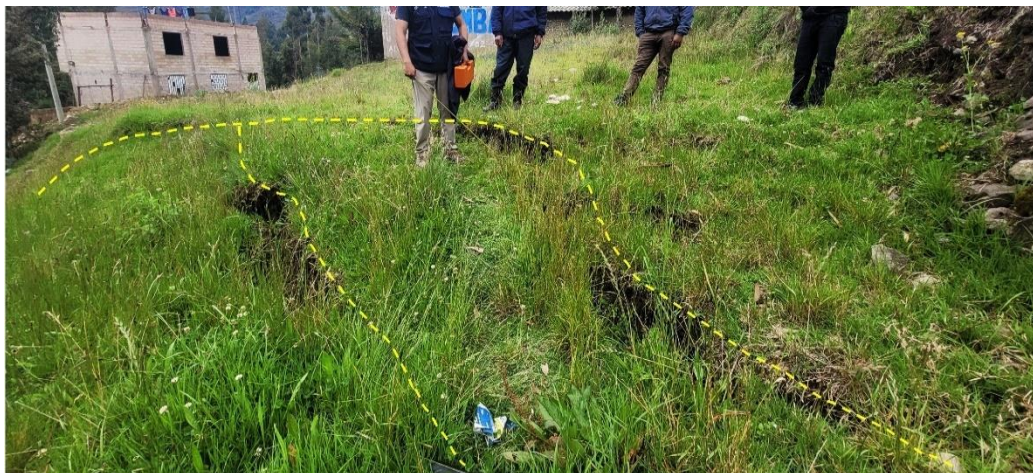
Figura 13. Agrietamientos ubicados detrás de la corona del deslizamiento, que muestran saltos verticales de hasta 50 cm.

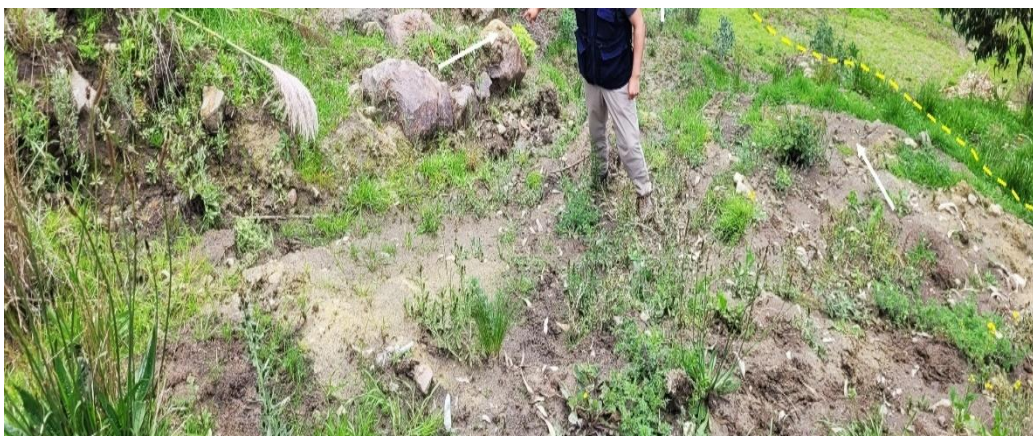
En la figura 14 se muestra la parte central del deslizamiento, donde existen grandes bloques de rocas piroclásticas en peligro de caer ladera abajo, en caso de una reactivación del movimiento, lo que afectaría a viviendas ubicadas en la parte baja (figura 15).

Figura 14. Parte central del deslizamiento, donde se aprecian bloques de hasta 1 m de longitud en peligro de desprenderse ladera abajo.

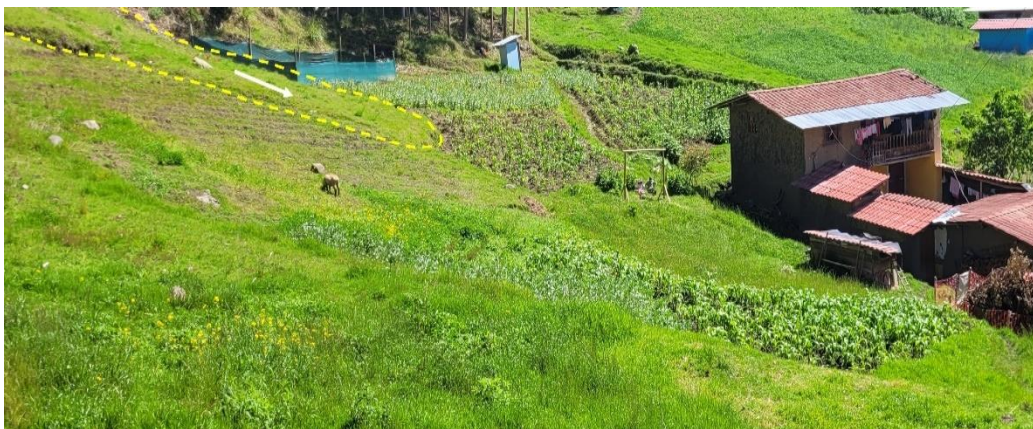
Figura 15. Vista de la punta del deslizamiento, donde se aprecian las viviendas que están en peligro ante una reactivación del movimiento.

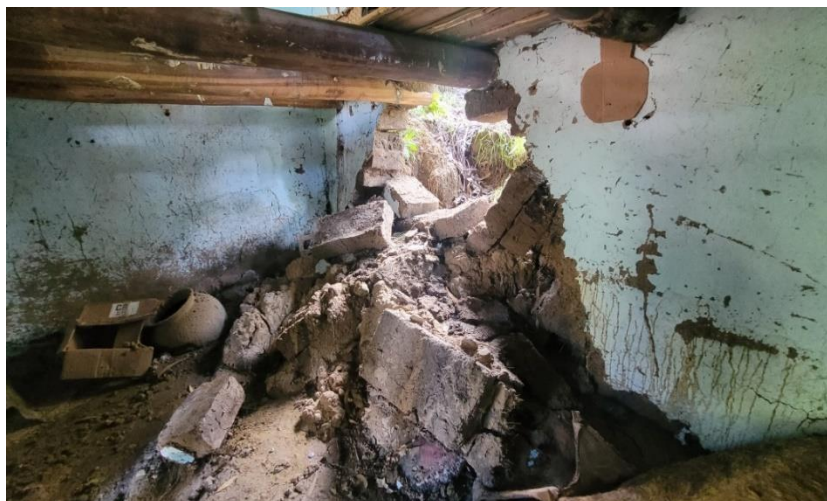
- 1 vivienda inhabitable (Fotografía 4).
- 30 m de trocha carrozable intransitable (Fotografía 5).
- 3 viviendas en peligro a 15 metros del deslizamiento (Fotografía 6).

Fotografía 4. Pared colapsada de la vivienda inhabitable, producto del impacto del deslizamiento en el caserío Chaupimayo. **Ubicación:** E: 767464; N: 9216794; Z: 3220.

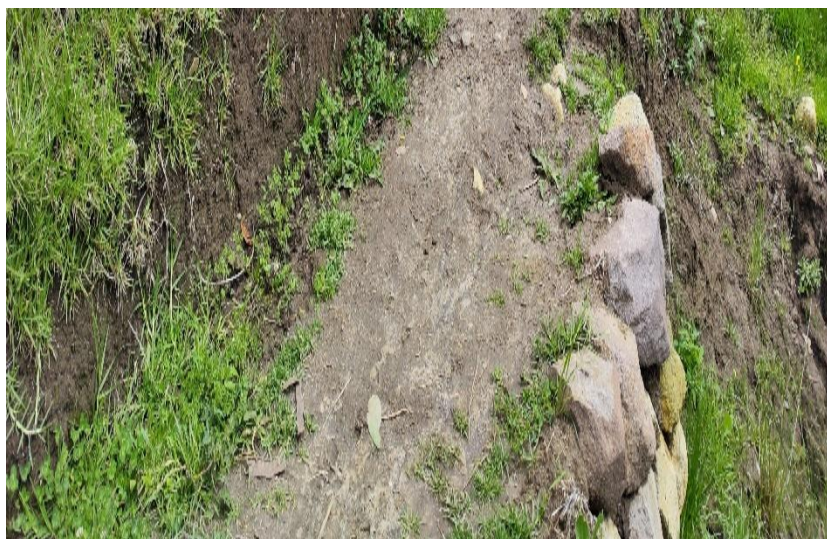
Fotografía 5. Calzada intransitable de la trocha carrozable local, afectada por el deslizamiento. **Ubicación:** E: 767458; N: 9216810; Z: 3228.

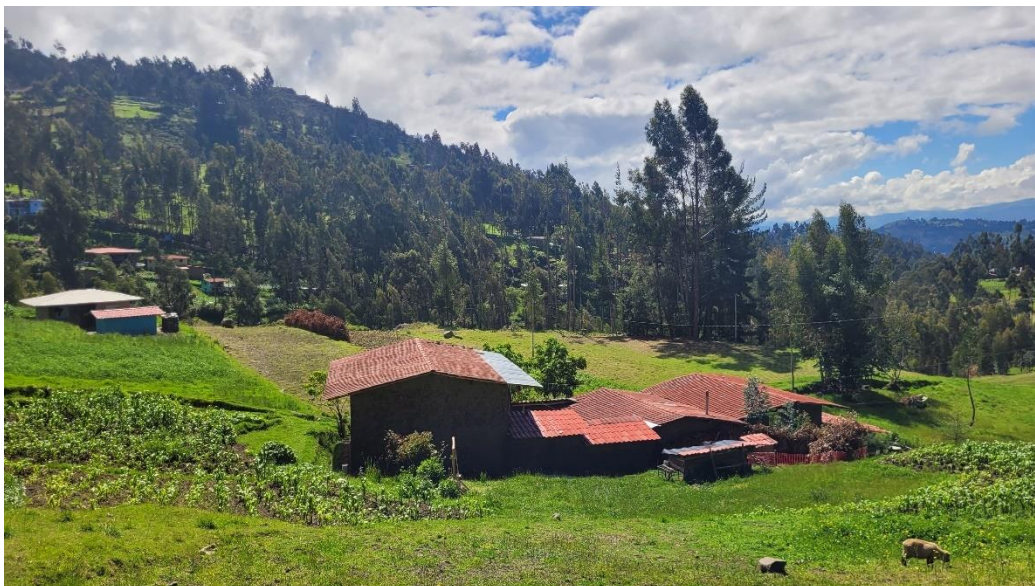
Fotografía 6. Viviendas en peligro ubicadas en la parte baja del deslizamiento. **Ubicación:** E: 767523; N: 9216773; Z: 3196.

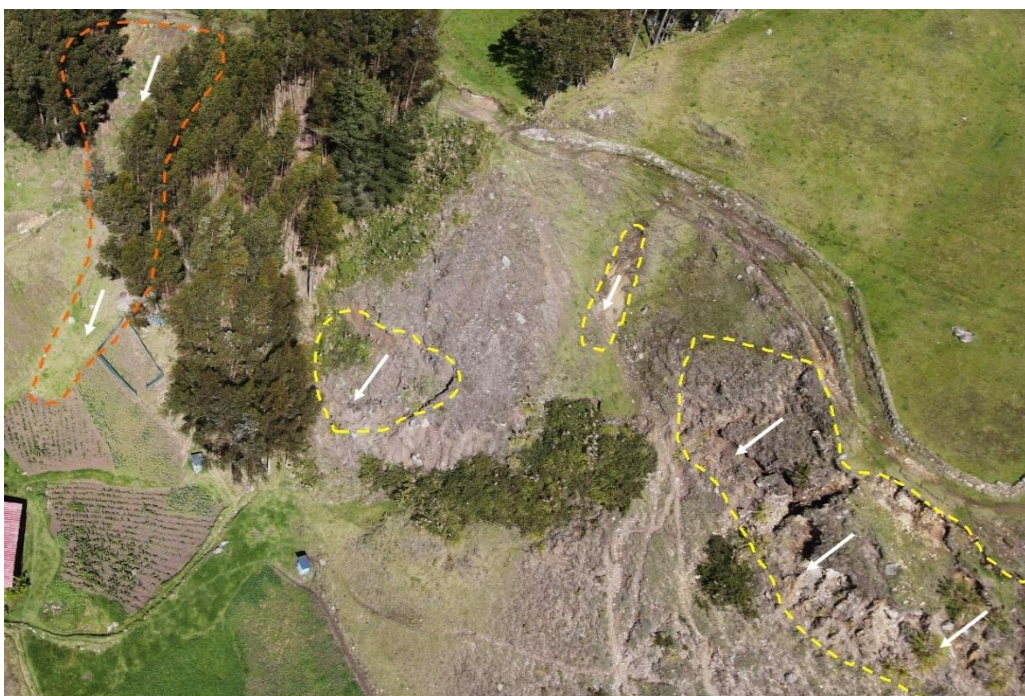
Se han cartografiado tres derrumbes de suelos al noreste del deslizamiento rotacional, que abarcan un área de 762 m²; sin embargo, sólo han afectado a terrenos con cobertura vegetal de pastos naturales (Figura 16).

Los derrumbes se ubican en terrenos con pendiente muy escarpada (>45°) que conforman vertientes coluvio-deluviales de suelos limosos de alta plasticidad, similares a los encontrados en el deslizamiento.

Figura 16. Vista de los derrumbes activos (en línea amarilla) ubicados al noreste del deslizamiento activo (en línea naranja).
